AVIZ

RAPORT DE INVESTIGARE

privind accidentul feroviar produs la data de 24.02.2018, pe raza de activitate a Sucursalei Regionale de Căi Ferate București, în stația CFR Bucureștii Noi, prin deraierea locomotivei ED 030, locomotivă aflată în remorcarea trenului de marfă nr.71711-2

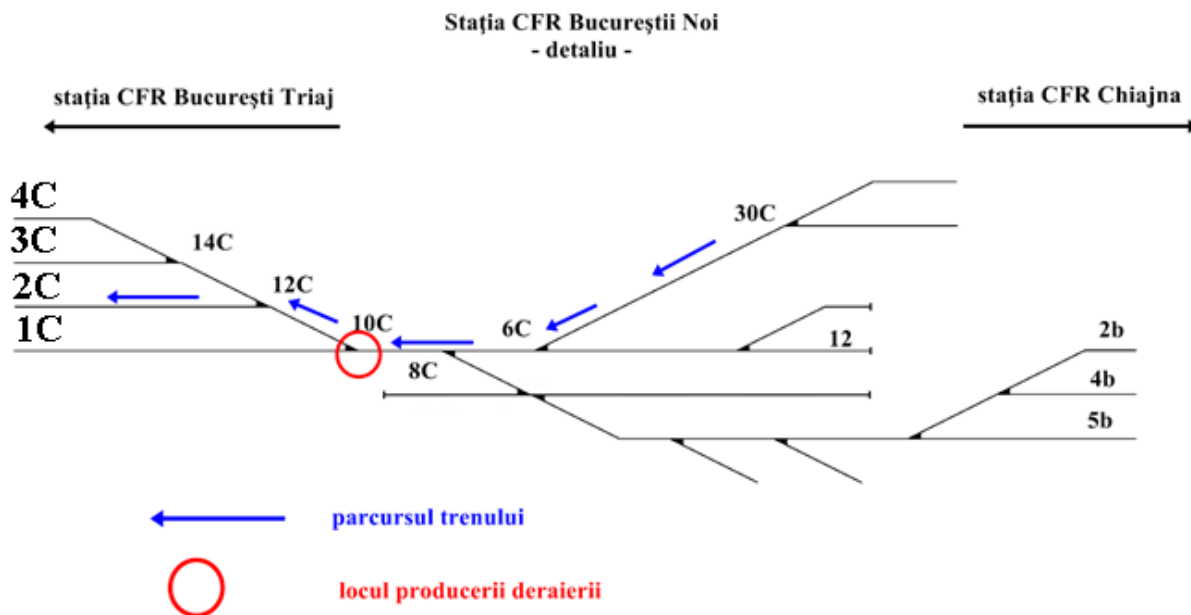
Accidentul s-a produs în stația CFR Bucureștii Noi, Grupa C, capătul Y al stației, în cuprinsul schimbătorului de cale nr.10 C, la vârful matematic al inimii de încrucișare. (figura 3). Schimbătorul de cale nr.10C era manipulat pe poziția „abatere” și a fost atacat pe la vârful.

Figura 3 – parcursul trenului de marfă nr. 92051

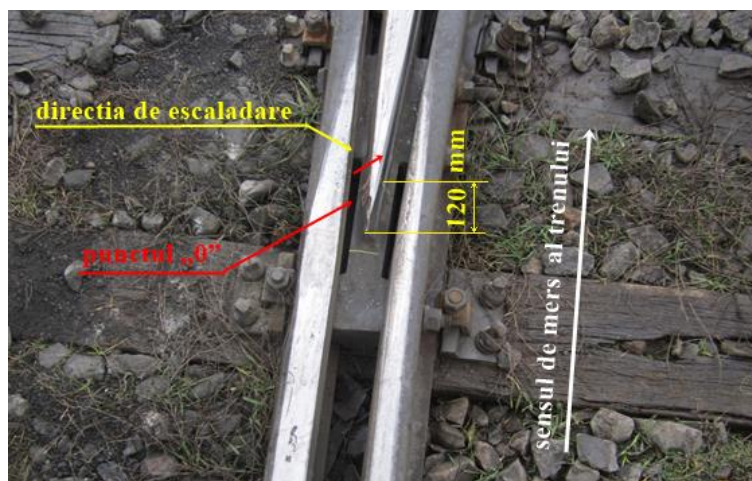
și cu roata din partea dreaptă pe șine o distanță de 2150 mm, după care roata din partea stângă a căzut în exteriorul căii angrenând și căderea roții din partea dreaptă, a aceleiași osii, între firele căii.

În aceste condiții, buzele roților din partea stângă ale primului boghiu al locomotivei ED 030 s-au angajat pe poziția „pe directă”, în condițiile în care parcursul trenului era efectuat „pe abatere”. Cota de protecție a schimbătorului de cale nr.10C, măsurată în stare statică, imediat după producerea deraierii, a fost de 1387 mm.

Figura 4-urme produse de deraiere

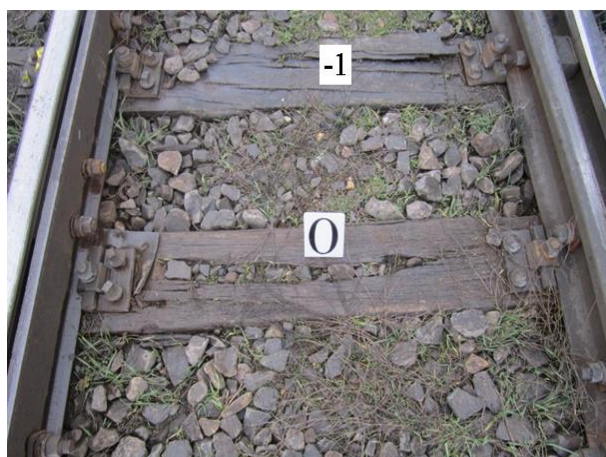
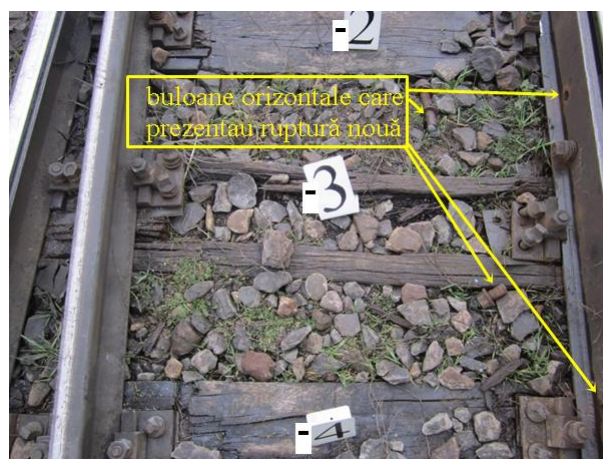
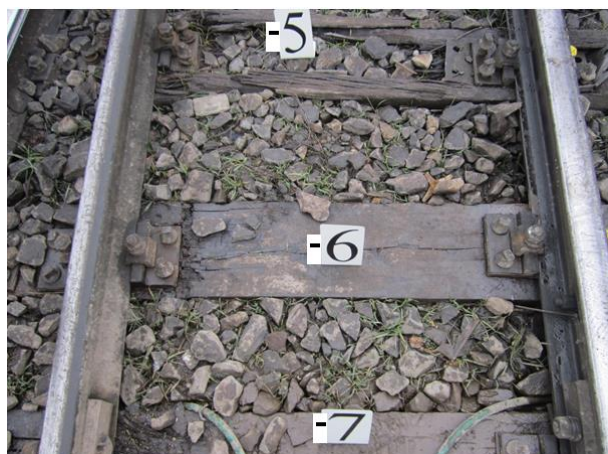
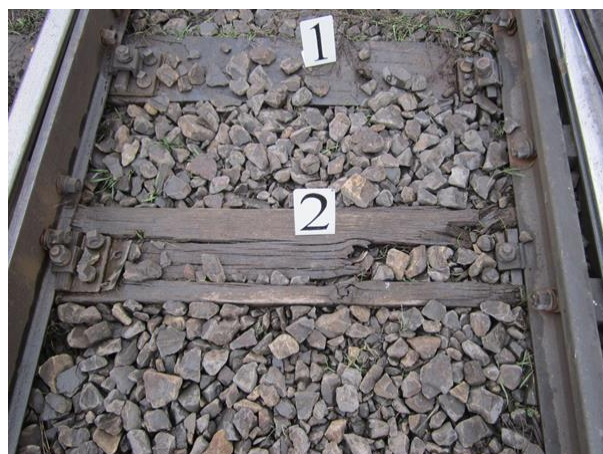
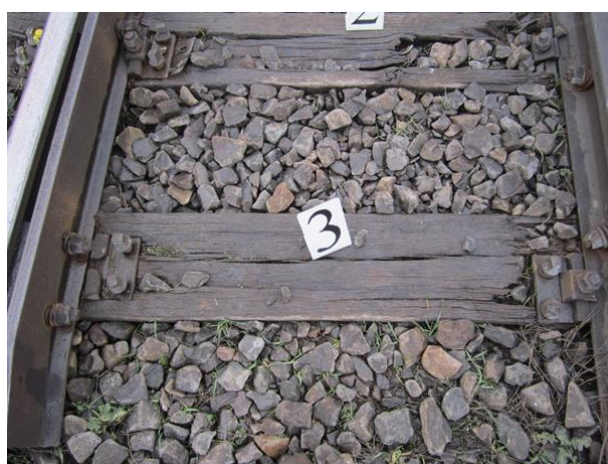
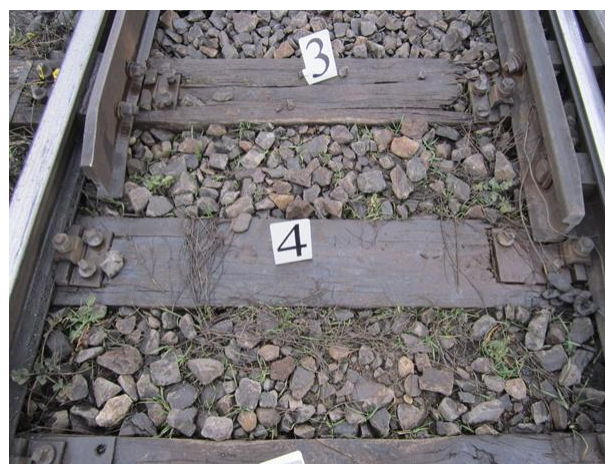
În vecinătatea punctului „0”, respectiv între traversele „-10” și „8” s-au constatat un număr de 18 traverse necorespunzătoare, fapt care a permis deplasarea laterală atât a inimii de încrucișare cât și a contrașinei din partea dreaptă, în sensul de mers al trenului, sub acțiunea sarcinilor dinamice transmise de roțile materialului rulant, conducând la micșorarea ecartamentului, implicit a cotei de protecție a inimii de încrucișare (cota de protecție măsurată imediat după producerea deraierii a fost de 1387 mm).

Starea traverselor din vecinătatea punctului „0” sunt prezentate în următoarele fotografii:

Figura 5-starea tehnică a traverseelor

- unsuitable technical condition of the special wooden sleepers from the point „0”, that under the action of the dynamic forces of the rolling stock wheels, permitted the movement of the right check rail (in the train running direction), it leading to the reduction of the gauge and of the protection quota of the built-up common crossing from the switch no.10 C, under the minimum accepted value of 1393 mm, so the flange of the left wheels from the first bogie of the locomotive ED 030 (in the train running direction) ran on the „direct” line of the built-up common crossing. The switch no. 10C was operated on the „deflecting” section on trailing direction;

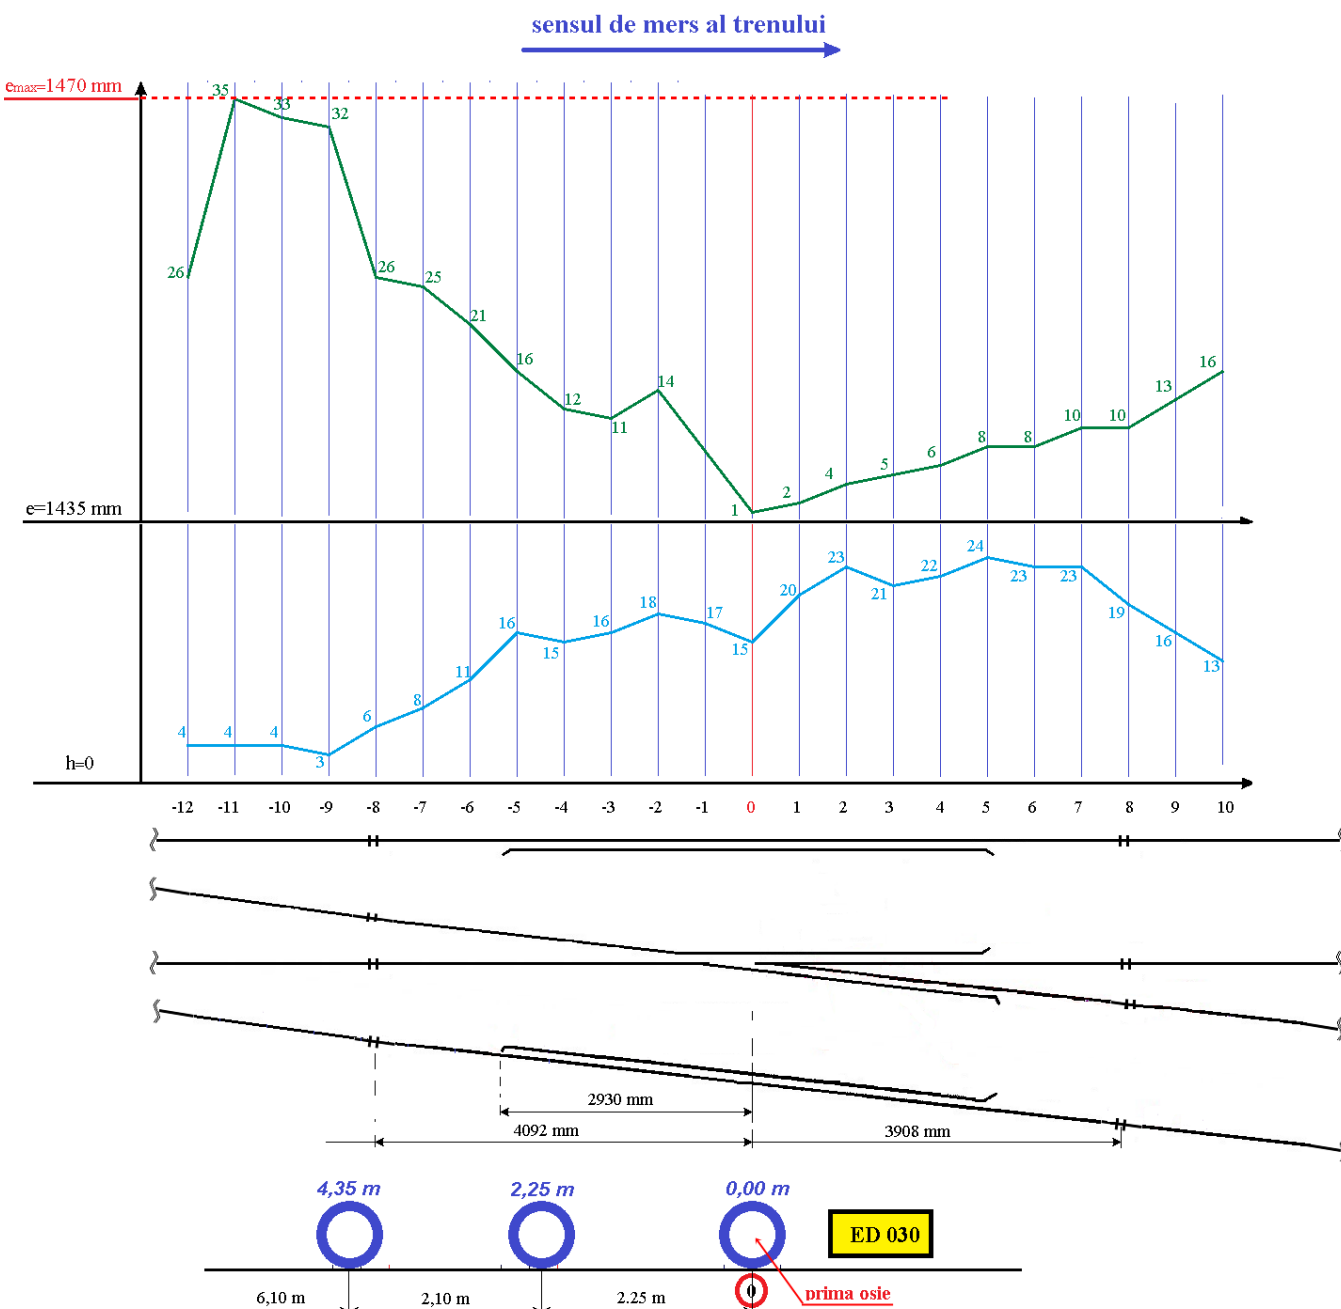
- valorile măsurate la nivel, pe schimbătorul de cale nr.10 C se încadrau în toleranțele prevăzute de Instrucția de norme și toleranțe pentru construcția și întreținerea căii-linii cu ecartament normal, nr.314/1989, pentru viteza de circulație de 30 km/h.

Figura 6 -Diagrame de ecartament și nivel

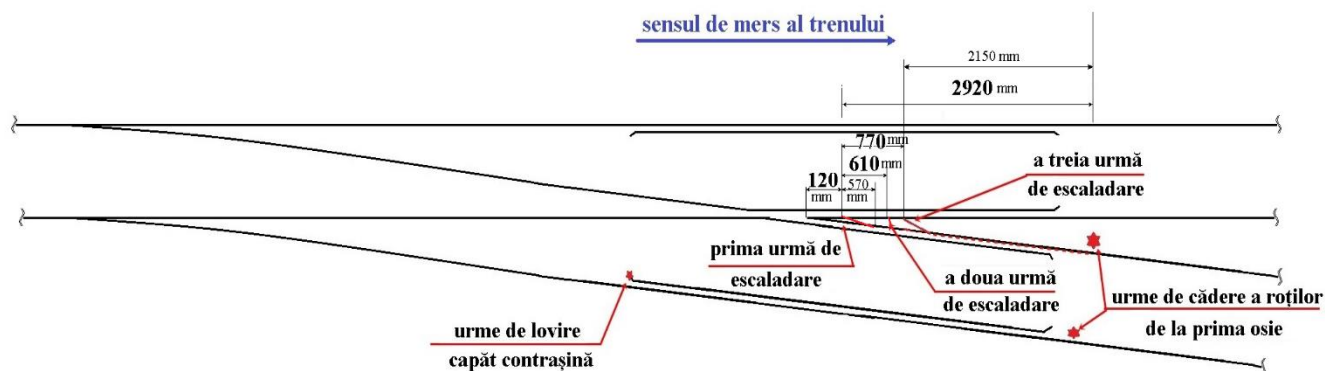
La distanța de 770 mm de la punctul „0” a fost observată, pe nivelul superior al inimii de încrucișare, a treia urmă de escaladare (dinspre direcția „directă” către direcția „abatere”), produsă de roata din partea

stângă a primei osii a aceluiasi boghiu. Această osie a rulat cu buza roții din partea stângă pe nivelul superior al șinei și cu roata din partea dreaptă normal pe șină (susținută de contrașină) o distanță de 2150mm. După parcurgerea acestei distanțe, roata din partea stângă a căzut în exteriorul căii, angrenând și căderea roții din partea dreaptă între firele căii. Roata din partea dreaptă a circulat normal pe șină (susținută de contrașină) de la punctul „0” până la locul căderii între firele căii.

Figura 7-urmele produse de deraiere

Locomotiva a circulat astfel deraiată o distanță aproximativă de 50 m, până la vârful inimii de încrucișare a schimbătorului de cale nr.12 C.
