RAPORT DE INVESTIGARE

privind accidentul feroviar produs la data de 24.04.2017, pe raza de activitate a Sucursalei Regionale de Căi Ferate Timișoara, între stațiile CFR Bănița și Petroșani, la km.69+240, prin deraierea de primul boghiu al celui de-al 28-lea vagon din compunerea trenului de marfă nr.50494 (aparținând operatorului de transport feroviar SC UNICOM TRANZIT SA).

*Ediție finală
20 aprilie 2018*

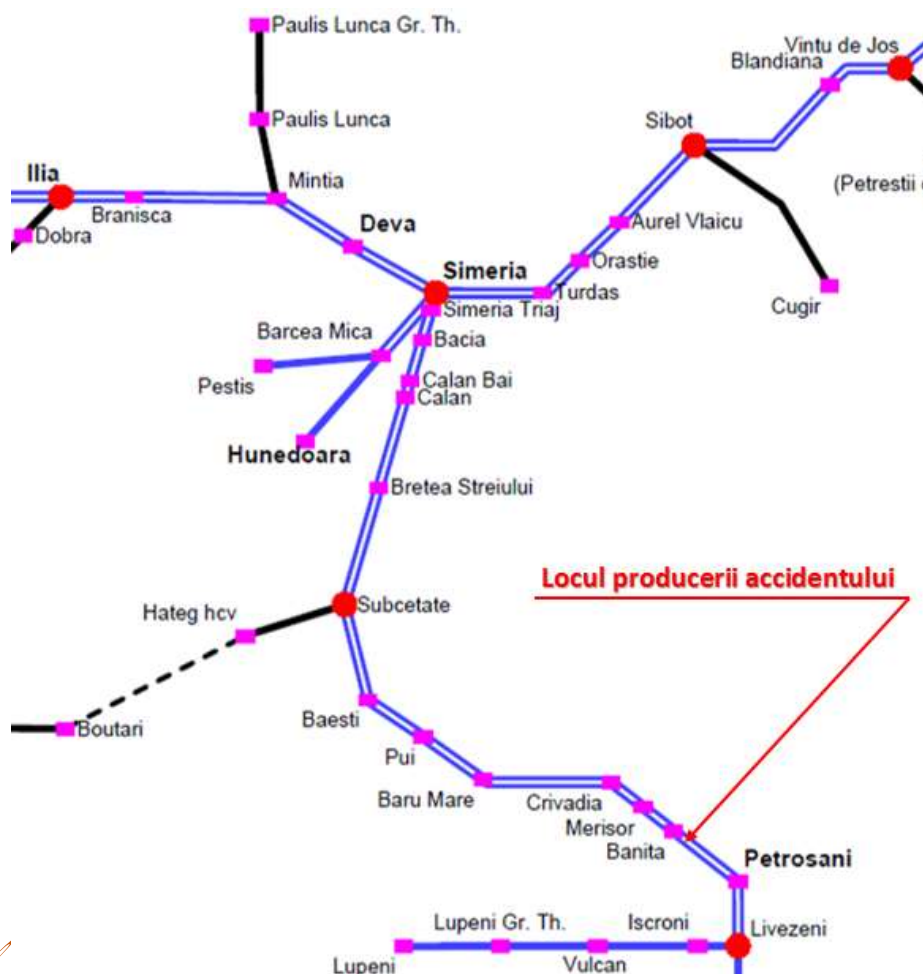
Fig.nr.1

At about 14:00 o'clock, between the railway stations Bănița and Petroșani, on the track I, at km.69+240 - *picture no.1*, both axles from the bogie no. 2 (first in the running direction), of the loaded wagon no.33565423357-6, derailed, it being the 28th from the locomotive.

After the derailment, the wagon no. 33565423357-6 ran derailed about 365 m.

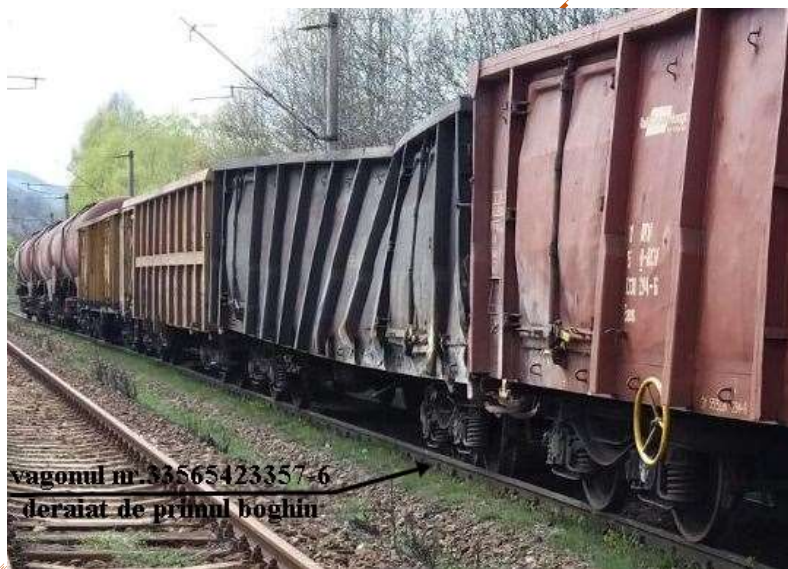
Foto.nr.1

După luarea măsurilor de oprire a trenului, în linie curentă, în jurul orei 14:00, la verificarea efectuată în teren de către RTV și mecanicul ajutor, s-a constatat că vagonul seria Eas nr.33565423357-6, al 28-lea din compunerea trenului de la locomotivă (al 6-lea de la semnal) era deraiat de primul boghiu în sensul de mers, la km.69+240 – *foto.nr.1*.

Vagonul seria Eas, nr.33565423357-6, era deraiat de ambele osii ale boghiului nr.2, primul în sensul de mers al trenului, cu roțile 6 și 8 de pe partea stângă în sensul de mers, deraiate în exteriorul șinei de pe partea stângă, iar roțile 5 și 7 corespundente, de pe partea dreaptă de pe sensul de mers, deraiate între șinele căii.

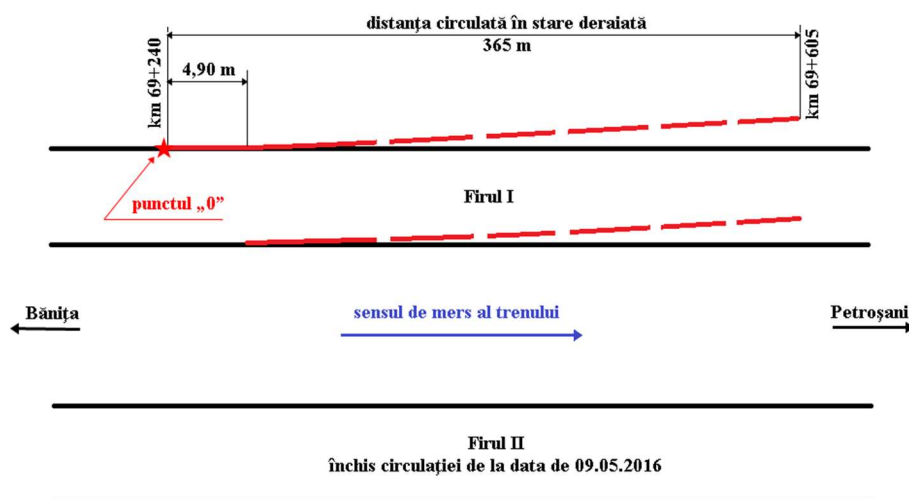
Fig.nr.2

Deraierea s-a produs la km 69+240 prin escaladarea ciupercii șinei din partea stânga, în sensul de mers, de către roata nr.8, urmată de rularea buzei roții pe suprafața șinei pe o distanță de 4,90 m și căderea în exteriorul căii, în partea stângă, concomitent producându-se și căderea între șinele căii a roții corespundente, nr.7, din partea dreaptă – *fig.nr.2*.

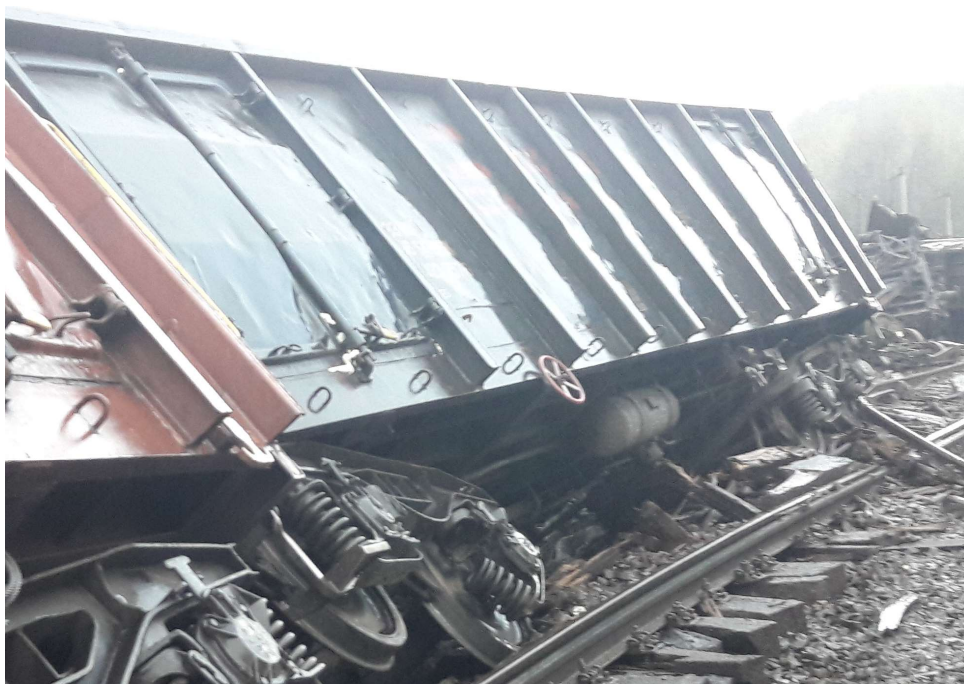
Foto.nr.2

La momentul producerii accidentului, din data de 08.04.2017, vagonul era încărcat cu thunder (deșeuri siderurgice), iar ca urmare a producerii accidentului feroviar, vagonul a deraiat, răsturnându-se pe partea stângă în raport cu sensul de mers al trenului, la un unghi de 45° - *foto.nr.2*. Având în vedere dinamica trenului la momentul deraierii, vagonul a preluat atât inerția vagoanelor din spate (3 vagoane), toate încărcate, cât și șocul cu vagoanele din față, a căror înaintare a fost blocată la viteza de 92 km/h.

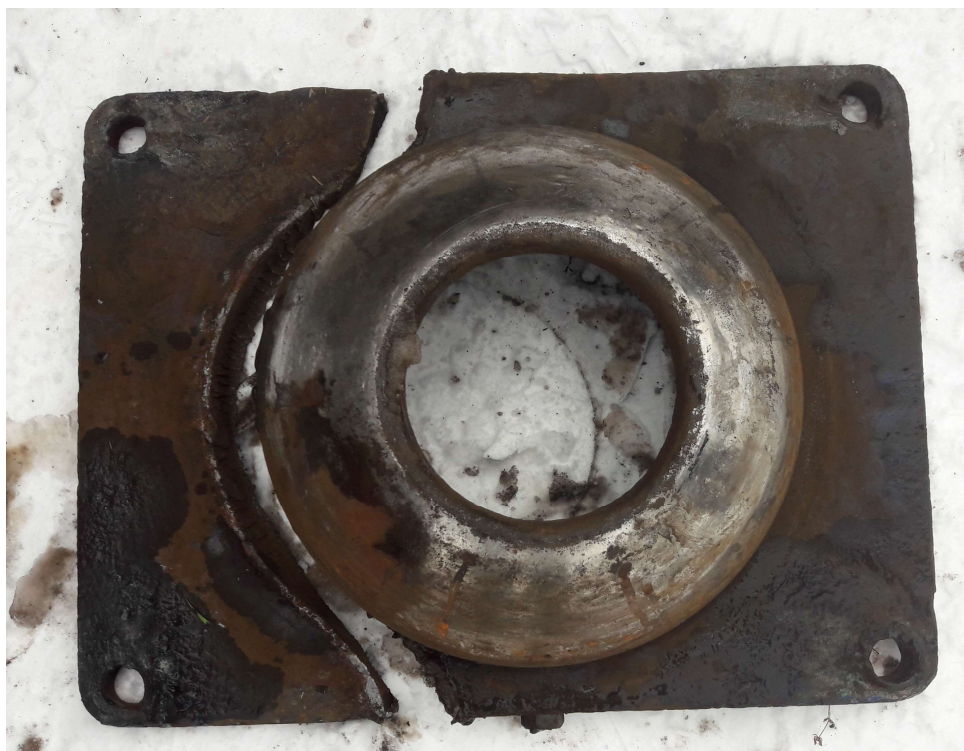
Foto.nr.3

- crapodina superioară era ruptă în două bucăți ca urmare a unei crăpături pe 45% din circumferință, cu extindere spre ambele părți exterioare – *foto.nr.3*;

Crapodina superioară ruptă în 2 bucăți și lonjeronul cutiei de pe partea dreaptă pe sensul de mers cu deformații vizibile în plan vertical și orizontal (care a afectat starea întregului șasiu al cutiei), au făcut ca la ieșirea vagonului din curbă, primul boghiu pe sensul de mers să nu mai revină, într-un interval optim de timp, la poziția normală față de cutia vagonului, rămânând rotit. Acest lucru a făcut ca, în aliniament, prima osie pe sensul de mers să circule rotită în sens trigonometric, ceea ce a condus la creșterea puternică a unghiului de atac α (unghiul dintre roată și șină) – *fig.nr.4*, ceea ce a favorizat escaladarea buzei roții atacante pe ciuperca șinei, și ulterior căderea roții.

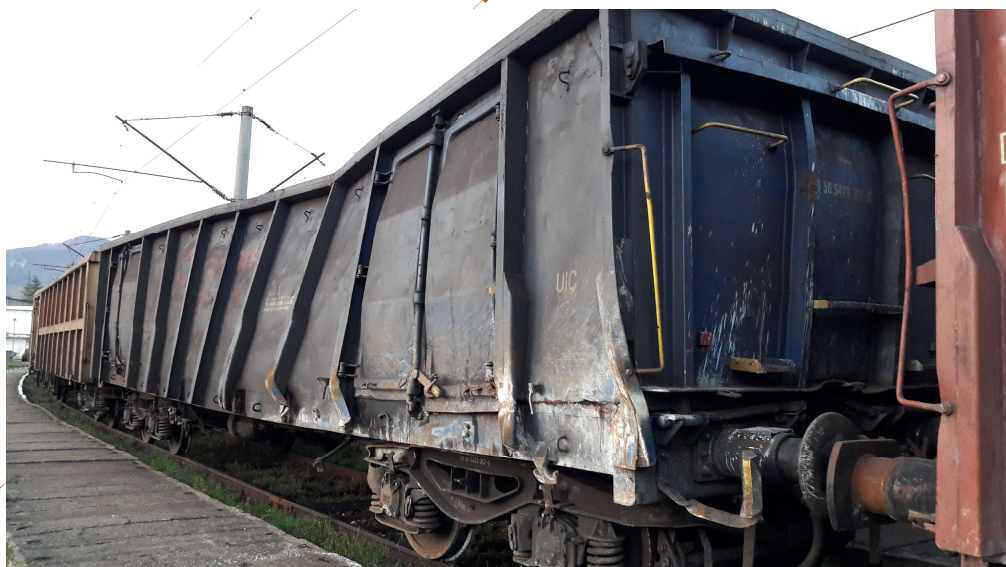
Foto.nr.4

- zona crăpată prezenta ruptură nouă pe o suprafață de cca.5-10%;
- garnitura de poliamidă cu uzură rezultată în urma exploatării, de cca.30%;
- vagonul prezenta deformații accentuate la cutie pe partea dreaptă sens mers, având stâlpi rupți la bază ceea ce a favorizat înclinarea peretelui spre interior – *foto.nr.4*;

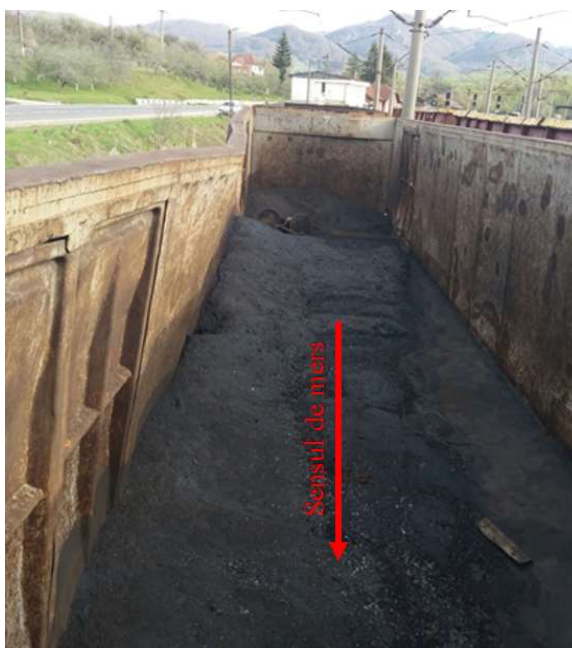
Foto.nr.5

- lonjeronul din partea stângă a șasiului (partea dreaptă în sensul de mers al trenului) deformat în plan vertical și orizontal atât în zona delimitată de ampatament, cât și în zona consolelor;
- s-a vizualizat încărcătura vagonului prin deschiderea unei uși laterale, ocazie cu care s-a constatat un rest de marfă (thunder), rămas în vagon după accidentul feroviar în care vagonul a fost implicat la data de 08.04.2017, așezat de-a lungul cutiei vagonului pe partea dreaptă pe sensul de mers, cu o grosime care varia între 100 și 400 mm – *foto. nr.5*;

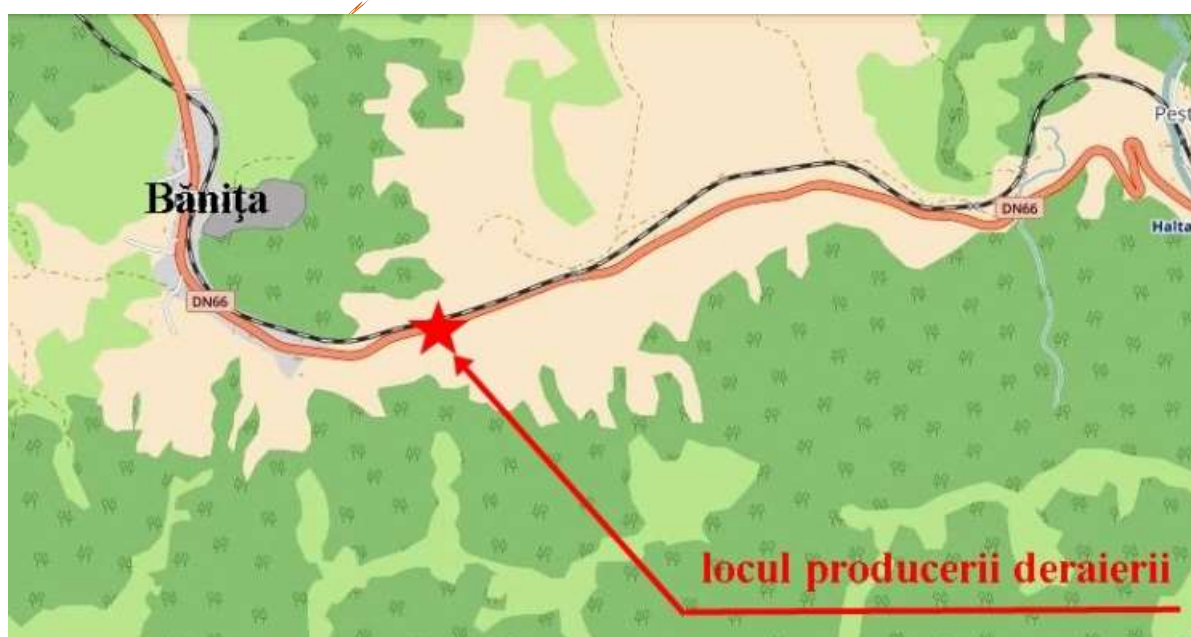
Fig.nr.3

Din „Albumul de curbe” pus la dispoziția comisiei de investigație de către Districtul de Linii nr.6 Bănița, s-au putut constata existența a 2 curbe în stația CFR Bănița, unde s-a desfășurat activitatea de manevra pentru atașarea celor 12 vagoane la trenul de marfă nr.50494 și o altă curbă în zona de circulație a trenului de la ieșirea acestuia din stația CFR Bănița până la punctul de deraiere a trenului – *fig. nr.3*. Poziția kilometrică a acestor curbe este:

Se poate observa că toate cele 3 curbe au aceeași deviație, stânga pe sensul creșterii kilometrice, ceea ce a făcut ca la manevrarea vagoanelor și la circulația acestora pe sensul creșterii kilometrice, la înscrierea în curbă, primul boghiu să se rotească în sens trigonometric în raport cu axa sa verticală, boghiul menținându-și această poziție indiferent de sensul de deplasare al vagonului până la ieșirea din zona acestor curbe.
