RAPORT DE INVESTIGARE

privind accidentul feroviar produs la data de 24.09.2017, pe secția de circulație Dej Călători – Cluj Napoca, în stația CFR Dej Călători, pe linia 2, în circulația trenului de călători nr.1765, prin deraierea locomotivei EA 546 și a celor șase vagoane din compunerea trenului.

*Raport final
14 septembrie 2018*

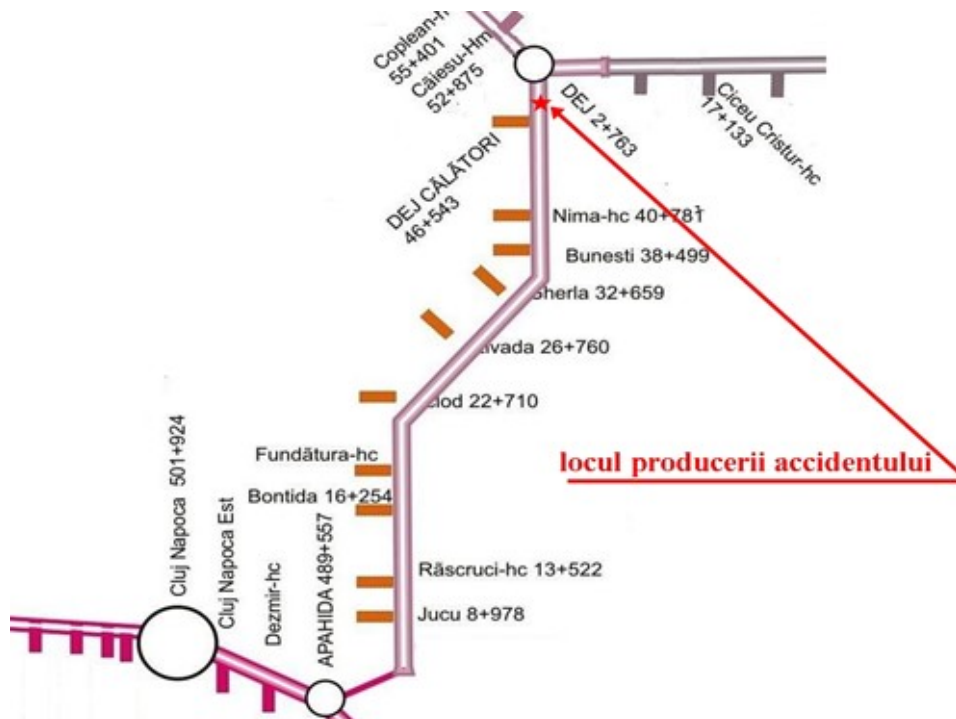
Picture 1 – accident site

On the 24th September 2017, at 23:18 o'clock, in the railway county Cluj, track section Dej Călători - Cluj Napoca (electrified double-track line), in the railway station Dej Călători, on the line 2, km 46+116, the locomotive EA546 and six cars of the passenger train InterRegio nr.1765, got by the railway undertaking SNTFC „CFR Călători” SA, derailed.

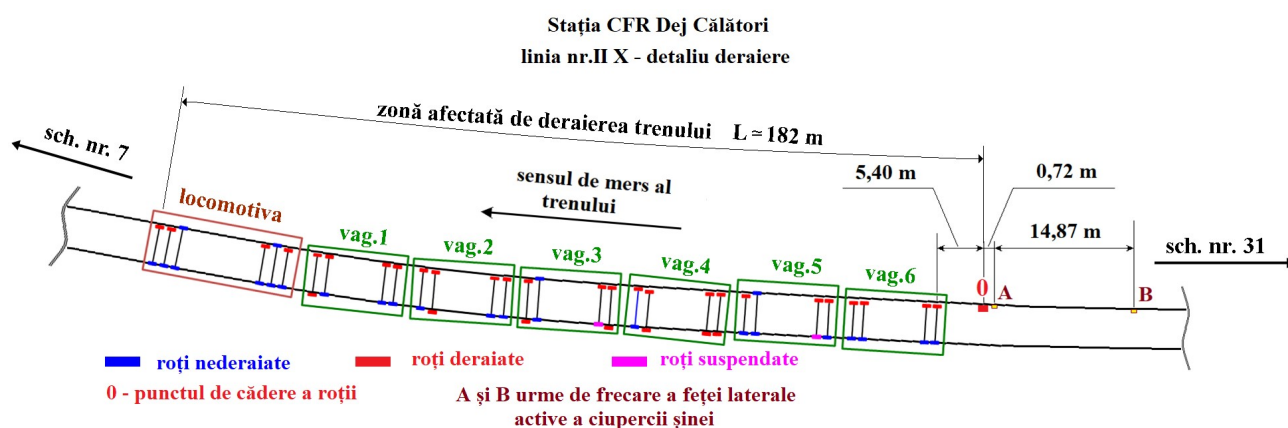
Schița 1 – poziția roților deraiate

Trenul a circulat în stare deraiată o distanță de aproximativ 182 m, fiind oprit ca urmare a măsurilor de frânare luate de mecanicul de locomotivă.

După oprirea trenului, ultimul vagon se afla la o distanță de 5,40 m după punctul 0.

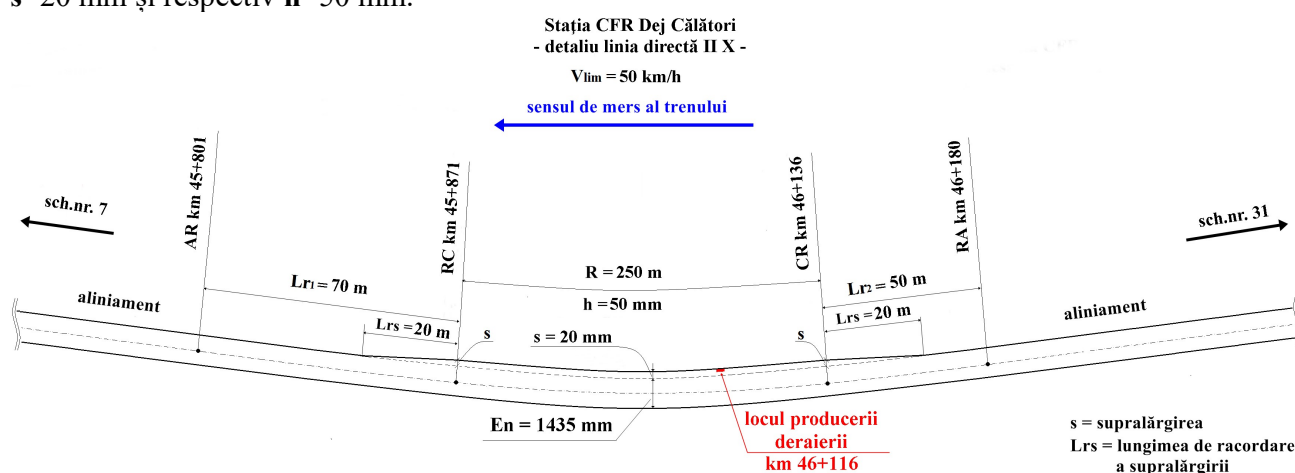
Schița 2 - Elementele geometrice ale curbei pe care s-a produs deraierea

Proiecția în plan orizontal a traseului liniei 2X, în zona producerii deraierii este o curbă cu deviație stânga, compusă dintr-un arc de cerc cu raza constantă $R=250$ m, care se racordează cu aliniamentele adiacente prin intermediul a două curbe de racordare ale căror lungimi sunt $L_{r1}=70$ m și $L_{r2}=50$ m.

Pozițiile kilometrice ale punctelor caracteristice ale acestei curbe sunt AR km 45+801 și respectiv RA km 46+186. Supralărgirea și supraînălțarea pe zona circulară cu raza constantă au valorile $s=20$ mm și respectiv $h=50$ mm.

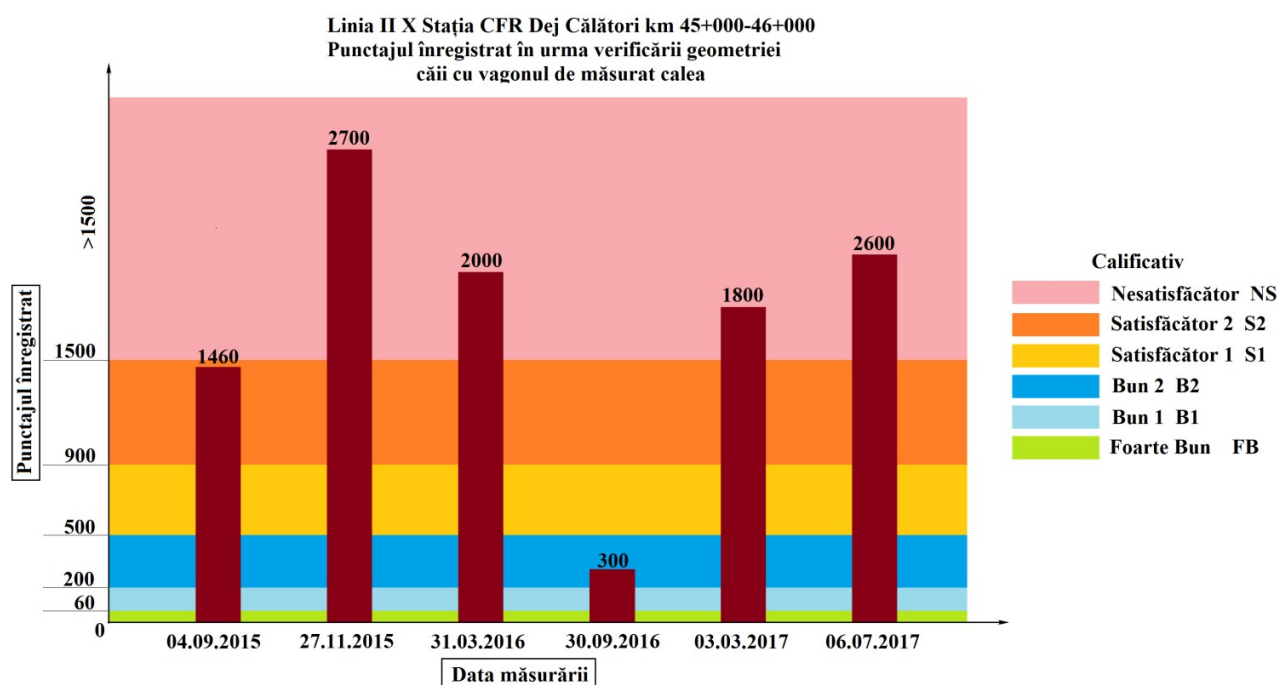
Valoarea mare înregistrată a punctajului de calitate s-a datorat în principal amplitudinii defectelor nivelului transversal și ale nivelului longitudinal al căii.

Din analiza benzilor cu înregistrarea defectelor geometriei căii cu vagonul de măsurat calea, comisia de investigare a constatat că, pe zona km 45+000-46+200, la ultima verificare a stării liniei 2 Dej Călători din data de 06.07.2017, deși au fost semnalate largiri ale ecartamentului de până la +15 mm față de ecartamentul prescris, acestea nu au fost atenționate pe banda vagonului, nu au fost punctate și nu au fost programate pentru remediere.

Analizarea benzilor cu înregistrările defectelor geometriei căii a relevat faptul că, pe zona km 45+000-46+500 unele defecte se repetau de la o măsurătoare la alta, dar acestea nu erau punctate ca puncte de activitate.

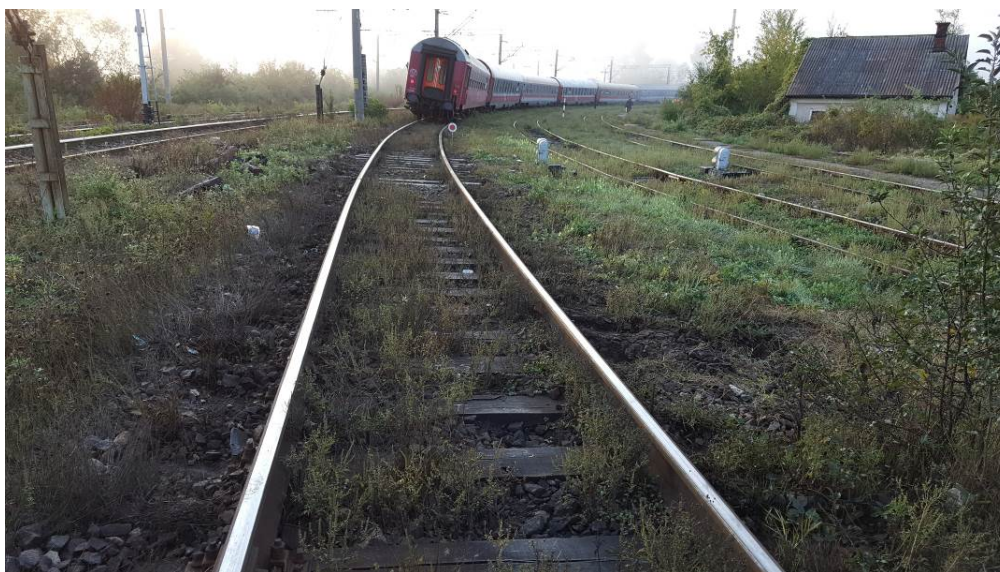
Pe toată lungimea liniei 2X, prisma de piatră spartă era completă, dar era colmatată și cu zone în care vegetația s-a dezvoltat abundent, atât între șine, cât și între linii.

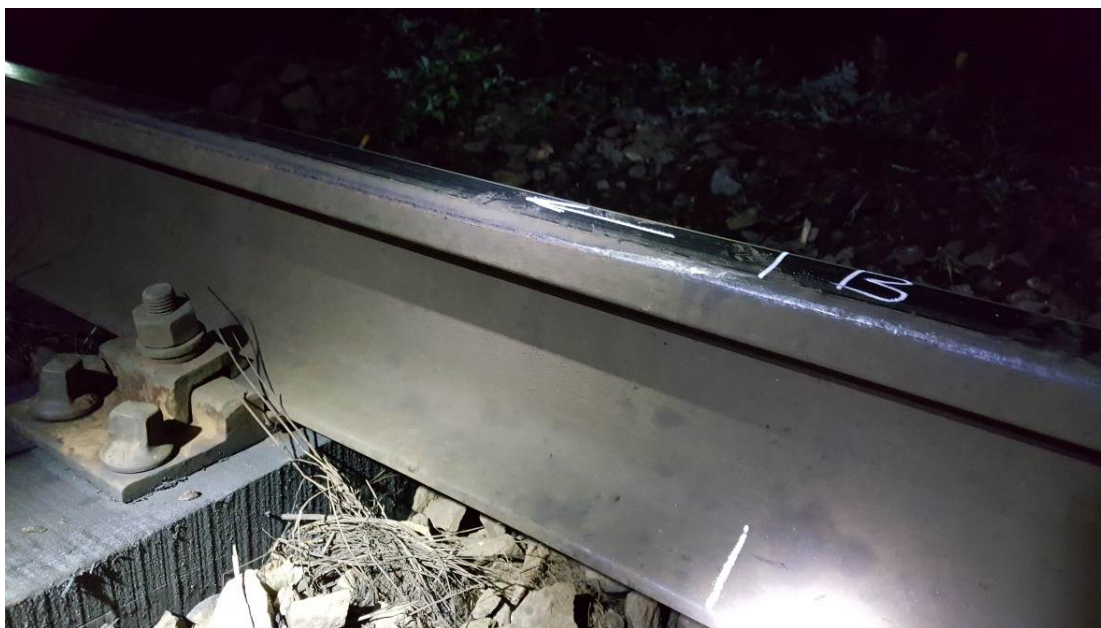
- la o distanță de 15,59 m înainte de pct.0 a fost identificată o urmă de părăsire a flancului activ al ciupercii șinei. Această urmă coboară pe fața laterală a ciupercii șinei spre partea inferioară a acesteia, până în dreptul celei de a 3-a traverse. Punctul de la care începe această urmă a fost notat cu „B” și este o urmă de frecare a feței exterioare a profilului de rulare, a roții din partea dreaptă. Punctul B este poziționat între traversa nr.-28 și traversa nr.-27, pe o zonă cu 7 traverse noi, înlocuite în luna august 2017, cu prinderea șinei de placa metalică și a plăcii metalice de traversă, completă și activă. Valoarea ecartamentului în punctul B, măsurat în stare statică, după producerea accidentului, era de +22mm.

Șina de pe firul interior al curbei - pct.B - prima urmă în sensul de mers al trenului pe fața laterală activă a ciupercii șinei firului interior al curbei

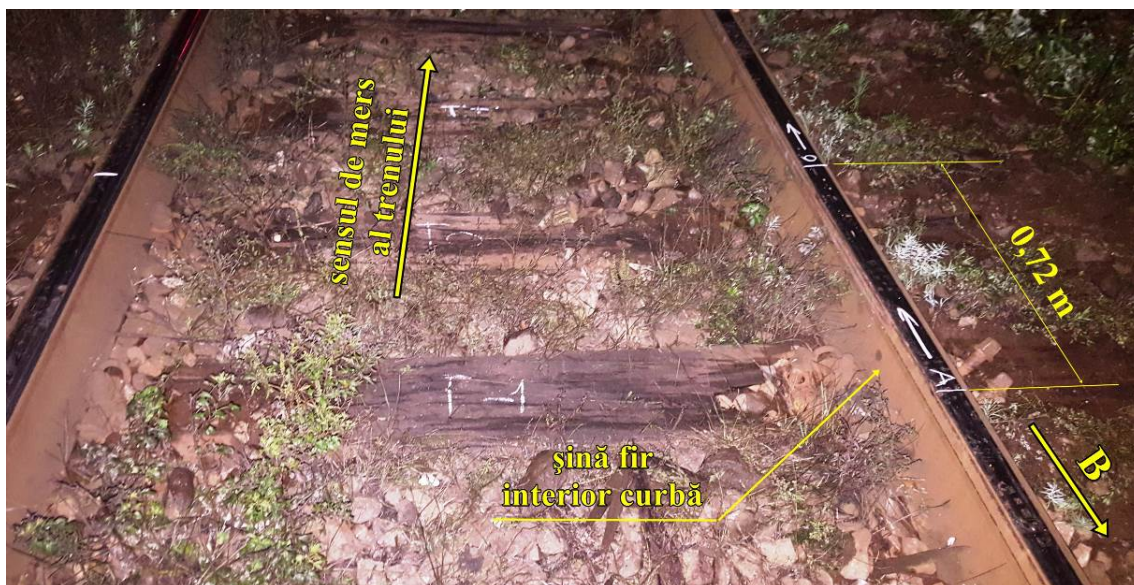
- la o distanță de 14,87 m după pct.B a fost identificată o a doua urmă de părăsire de către roata din partea dreaptă a flancului activ al ciupercii șinei, care continuă cu urmă de frecare a feței laterale a ciupercii șine pe o distanță de 0,72 m și apoi, la prima traversă întâlnită se observă lovirea suprafeței tijei șurubului vertical, din interiorul căii, al sistemului de fixare a cleștelui metalic tip K pe talpa traversei.

Punctul aflat la distanța de 14,87 m după pct.B a fost notat cu „A”, iar punctul în care a fost constatată prima tijă a unui șurub vertical lovită, a fost notat cu „0” (pct.0)

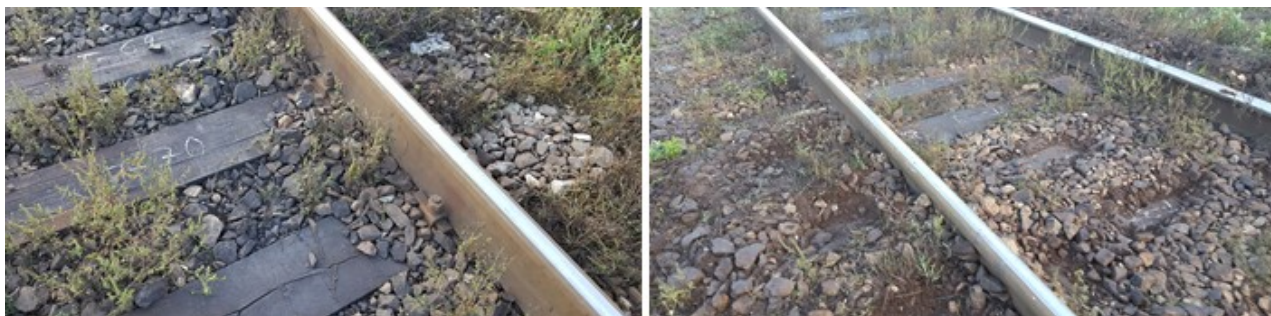
Prisma de piatră spartă era colmatată și cu multă vegetație nemaiaivând capacitatea de drenare a apei provenite din precipitații, în unele zone apărând chiar puncte noroioase.

În unele zone, atât între șine cât și pe capetele traverselor, stratul de piatră spartă colmatată era până la nivelul feței superioare a traverselor sau o depășea, în special în zona de fixare a plăcilor metalice, nepermițând vizualizarea stării tehnice a traverselor pe zona în care pot apare deplasări ale plăcilor metalice în lungul traversei.

Zone cu piatră spartă și vegetație care împiedică vizualizarea stării tehnice a traverselor în zona de fixare a plăcilor metalice

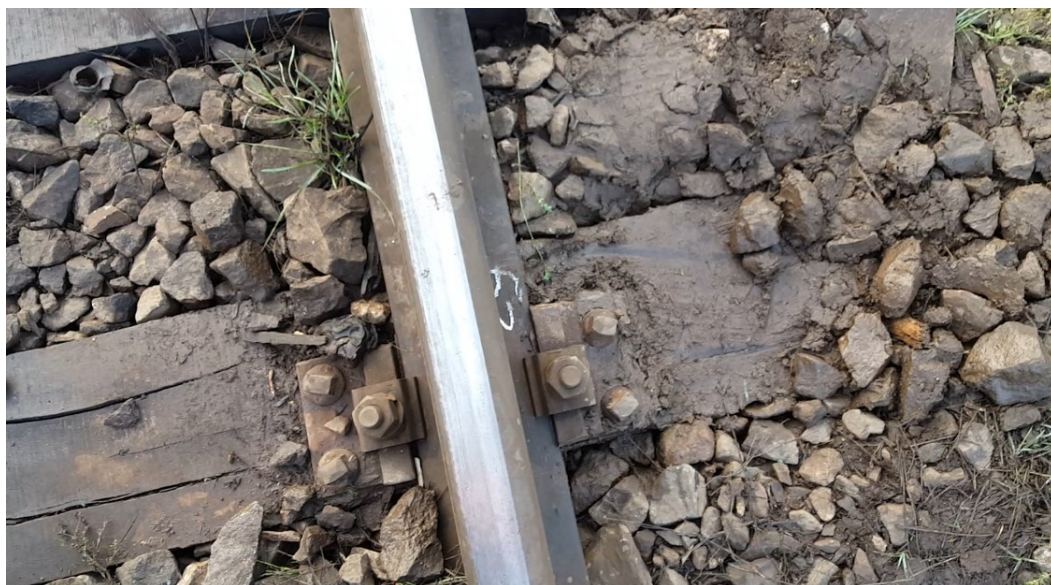
Traversa nr.-29 - Punct noroios

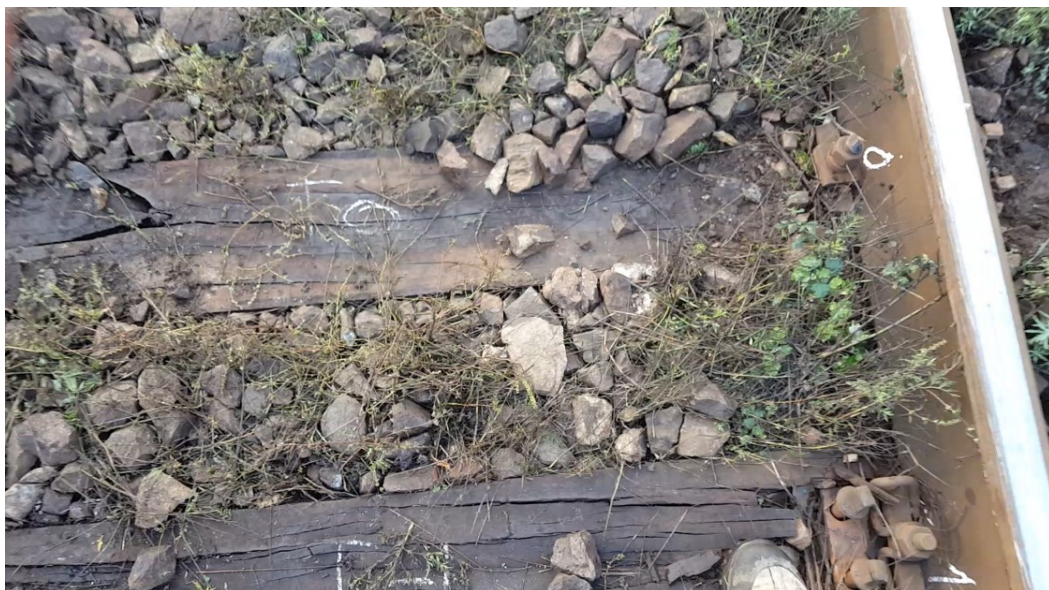
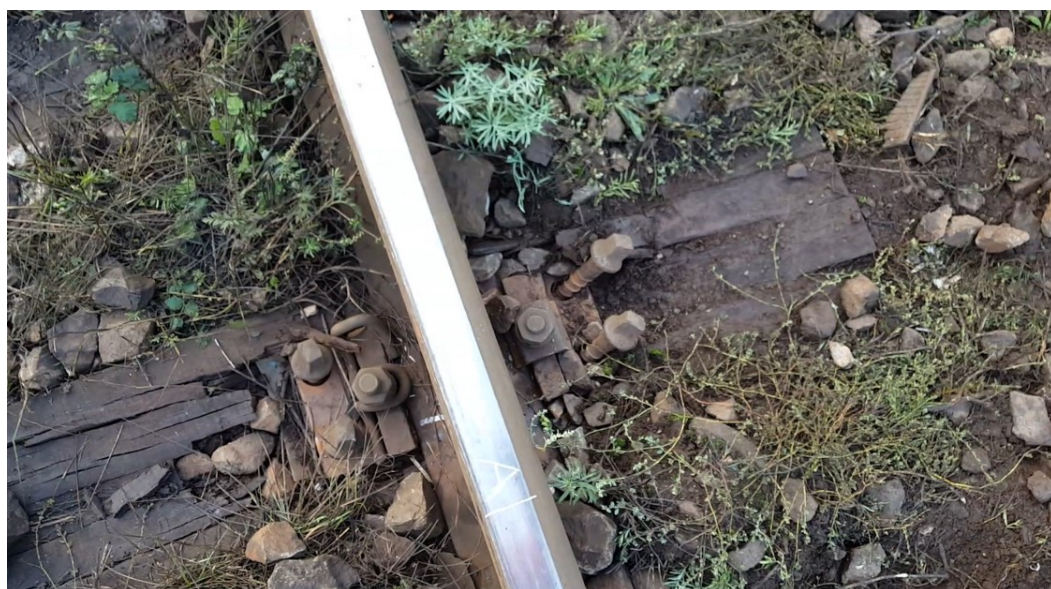
În zona delimitată de pct.0 și pct.20 sunt un număr de 90 traverse normale, din care 83 sunt traverse de lemn, iar 7 sunt traverse din beton armat tip T26. Din cele 83 traverse normale de lemn, 65 erau necorespunzătoare, în interior fiind putrede.

Deoarece traversele erau putrede în interior sub greutatea materialului rulant și sub acțiunea forțelor dinamice transmise de roțile acestuia, unele dintre traverse au cedat.

*Punctul A – traversa nr.-1
(firul interior al curbei - șina din partea dreaptă a sensului de mers)*

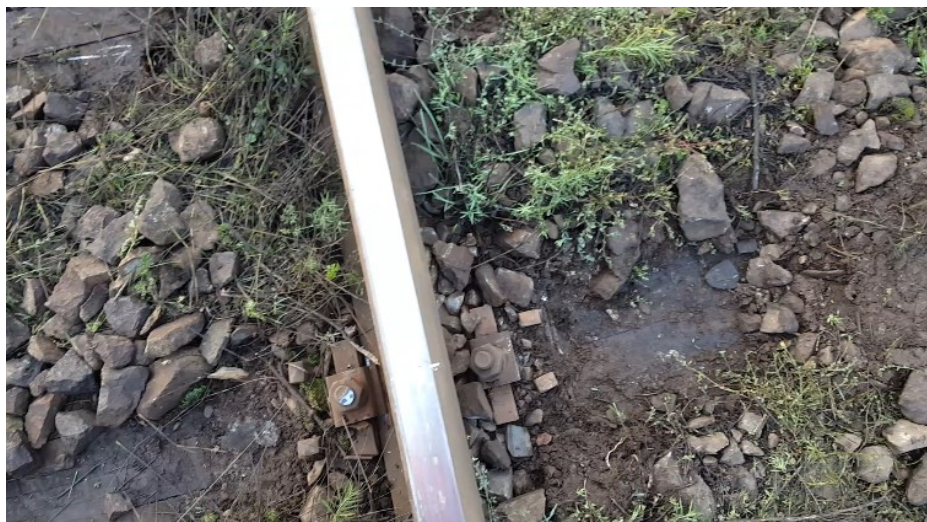
Cele 8 buc. traverse de lemn normale aflate pe zona dintre pct.0 și pct.+2 erau de asemenea putrede în interior.

*Traversa nr. +1 – primul șurub vertical lovit
capătul traversei corespunzător șinei din partea dreaptă
a sensului de mers (firul interior al curbei)*

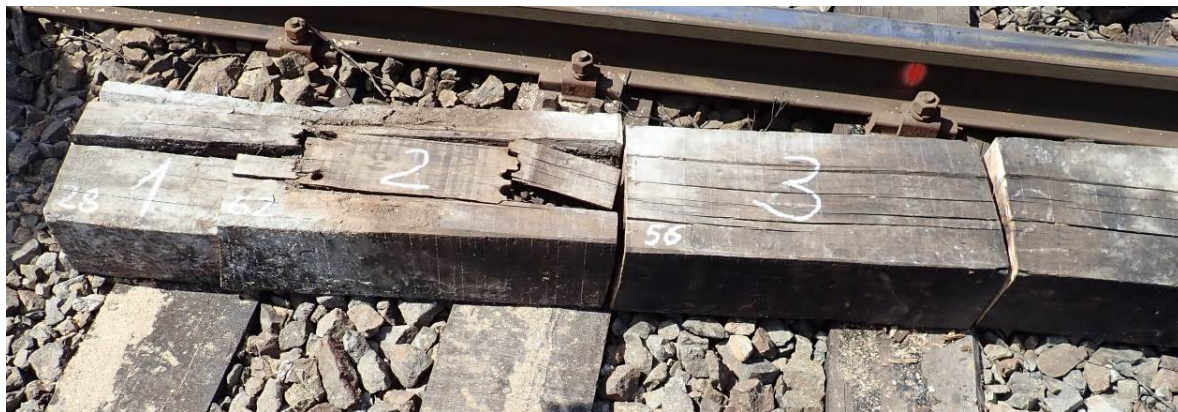
traversa secționată

Secționarea traversei a reliefat că în interior lemnul prezenta defecte care accelerau procesul de degradare a traversei.

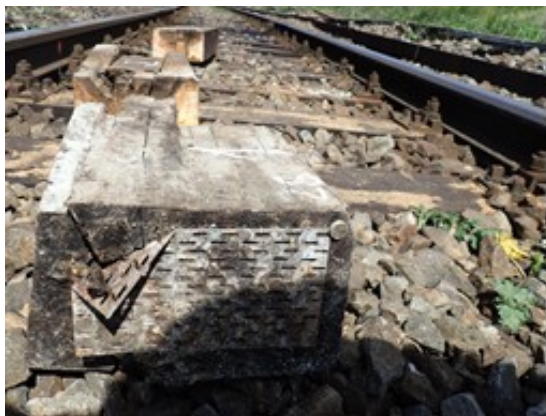
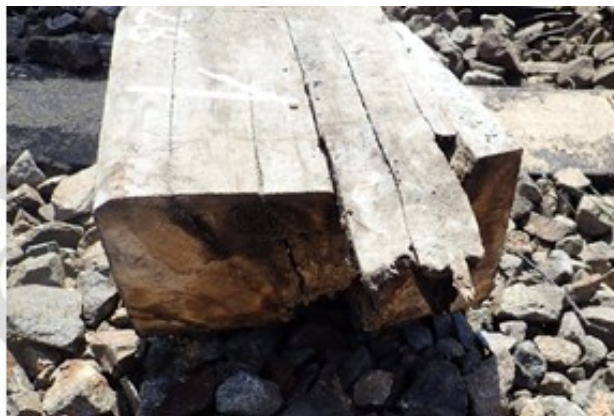
chitucul 1 – inimă roșie, crăpături pe fața superioară și în adâncime, putrezire la partea inferioară

Așa cum se poate observa în fotografiile prezentate în interior traversa avea defectul numit „inimă roșie”, defect care este determinat de ciupercile care se dezvoltă în corpul lemnului (chitucii nr.1-3).

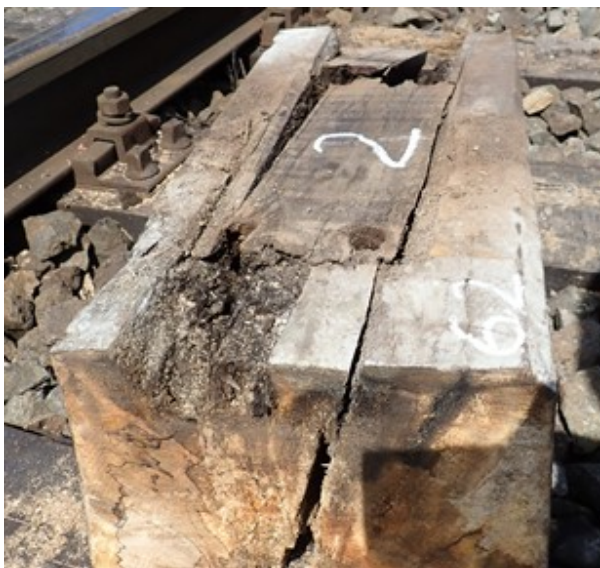
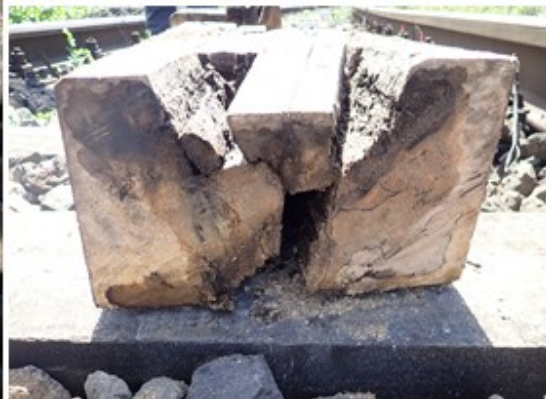
*chitucul 2 - inimă roșie, crăpături pe fața superioară și
crăpătură în adâncime pe lungimea chitucului,
lemn putrezit pe fața superioară și în interior*

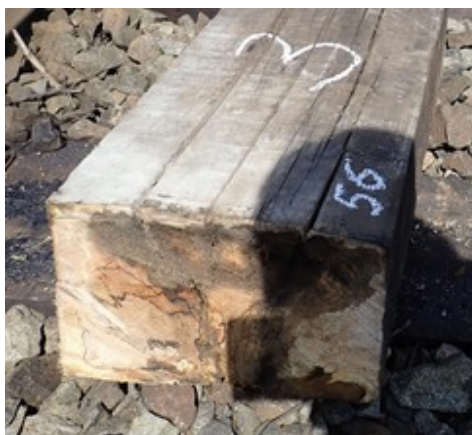
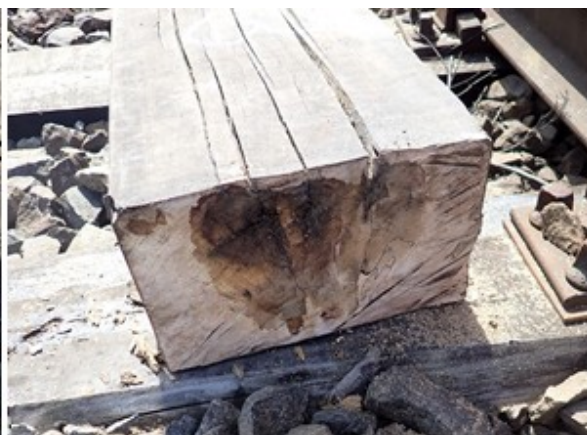
*chitucul 3 - inimă roșie, crăpături dinspre fața superioară
spre interior, formare secțiuni de rupere*

Crăpăturile de la fața superioară a traversei continuă spre interiorul acesteia formând secțiuni de rupere (chitucul nr.3).

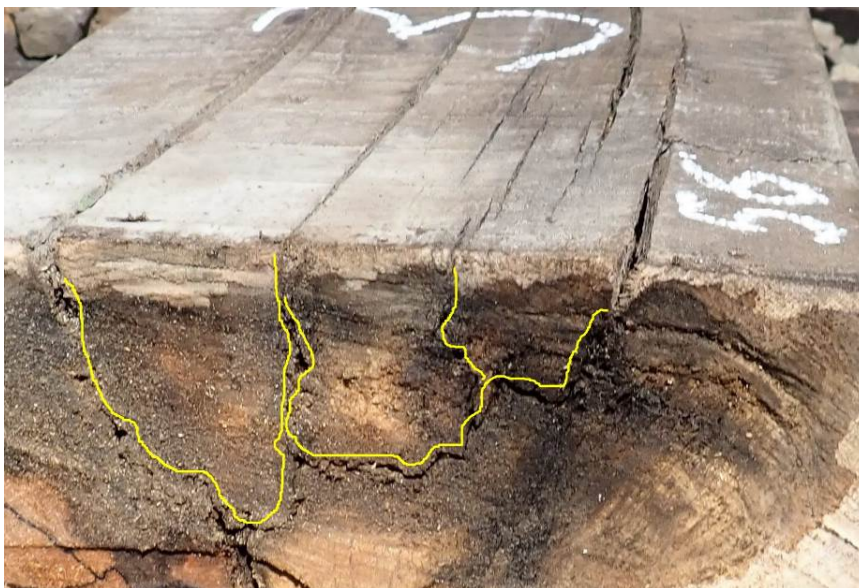
chitucul nr.3 – forma secțiunilor de rupere

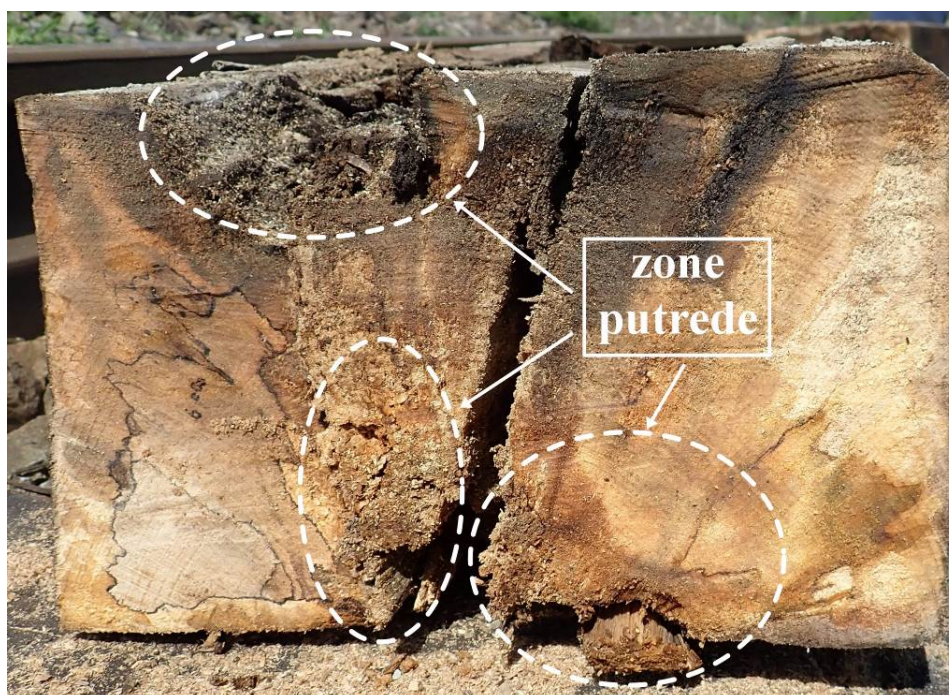
Pe fața superioară a chitucului 2 se observă un început de putrezire a lemnului, iar în profunzime schimbarea structurii și consistenței lemnului care este provocată de ciuperci.

chitucul nr.2- zone putrede și crăpătură transversală

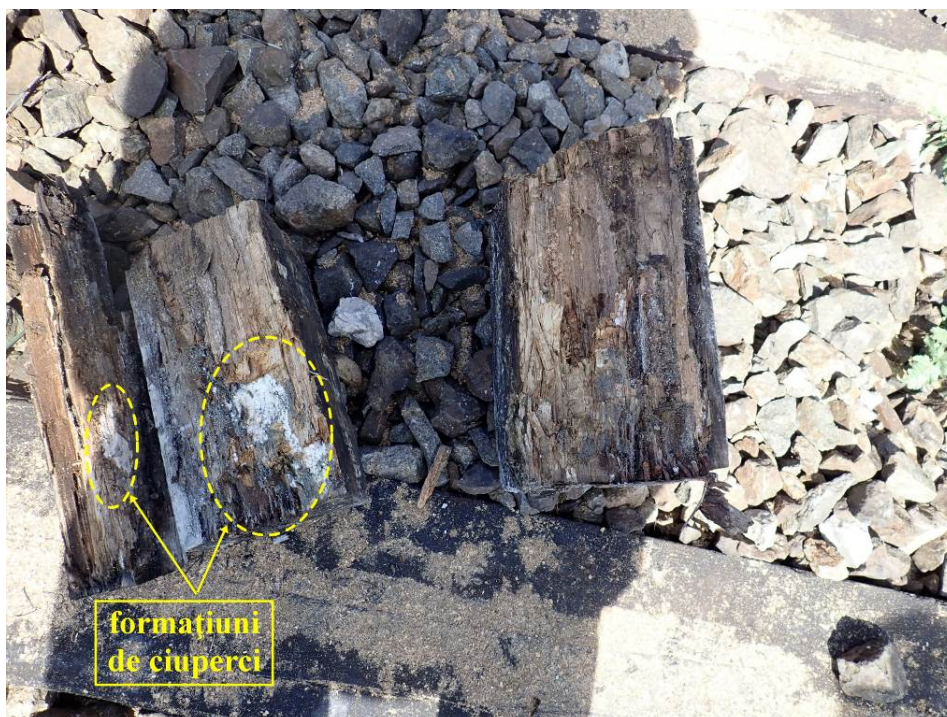
Pe secțiunile de rupere formate s-au dezvoltat formațiuni de ciuperci, care favorizează putrezirea lemnului.

Desfacerea celor 3 chituci pe direcția crăpăturilor formate a confirmat existența ciupercilor în interiorul corpului traversei și putrezirea în interior a lemnului din care a fost confecționată traversa.

formațiuni de ciuperci și lemn putred în interior

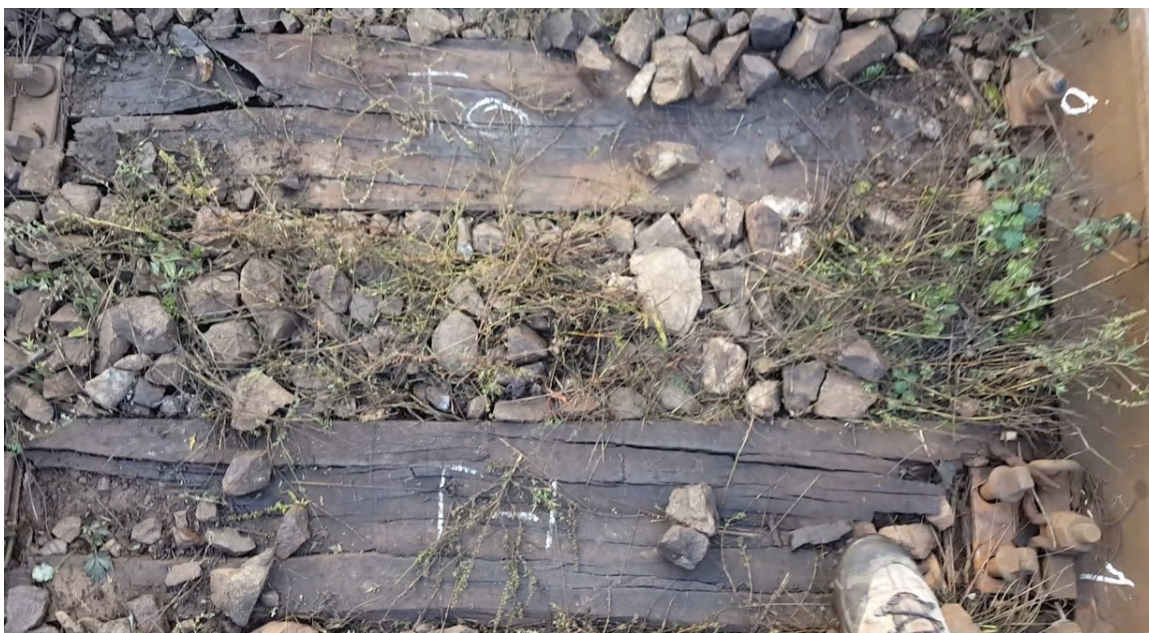
Prima urmă de cădere a roții între firele căii (punctul 0), a fost identificată la km 46+116 pe fața superioară a tijeii unui șurub vertical din sistemul de fixare a tălpilor șinei din partea dreaptă (în sensul de mers al trenului), șina corespondentă firului interior al curbei. Tija acestui șurub vertical a fost lovită de bandajul roții din partea dreaptă a primei osii a locomotivei (osia conducătoare), roata din partea stângă a aceleiași osii rămânând pe șină. Înaintea punctului 0, la o distanță de 0,72 m (punct notat cu A), pe suprafața laterală activă a ciupercii șinei începe urma de părăsire a suprafeței de rulare a șinei.

Tendința de părăsire a suprafeței de rulare în punctul A a roții din partea dreaptă a primei osii a fost generată atât de starea tehnică precară a traversei din acest punct (traverse nr.-1) cât și a traverselor premergătoare acestui punct, traverse care nu permiteau fixarea prin intermediul tirfoanelor a plăcilor metalice, pentru împiedicarea deplasării acestora în sensul creșterii valorii ecartamentului căi (traversele nr.-4 ÷ nr.-2).

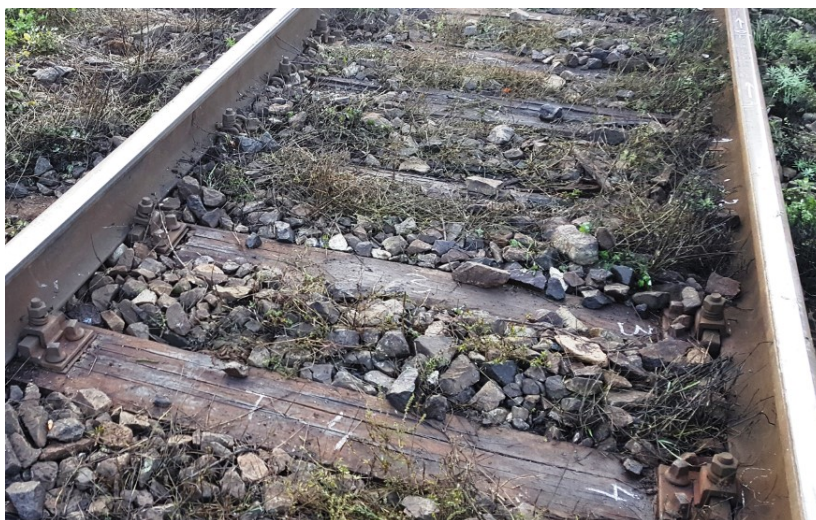
Astfel, din cauza ecartamentului crescut al căii, s-a produs căderea de pe șină a roții nr. 12 de la locomotivă (prima din dreapta în direcția de mers) în interiorul căii, în punctul A. Pe aceeași traiectorie

ca roata nr. 12, au căzut succesiv de pe șină, roțile nr.10 , nr.8 și nr. 2 ale locomotivei. În acest fel au fost generate urmele de la pct. A și pct.0. Locomotiva a parcurs în stare deraiată o distanță de 182 m după care s-a oprit la km 45+934;

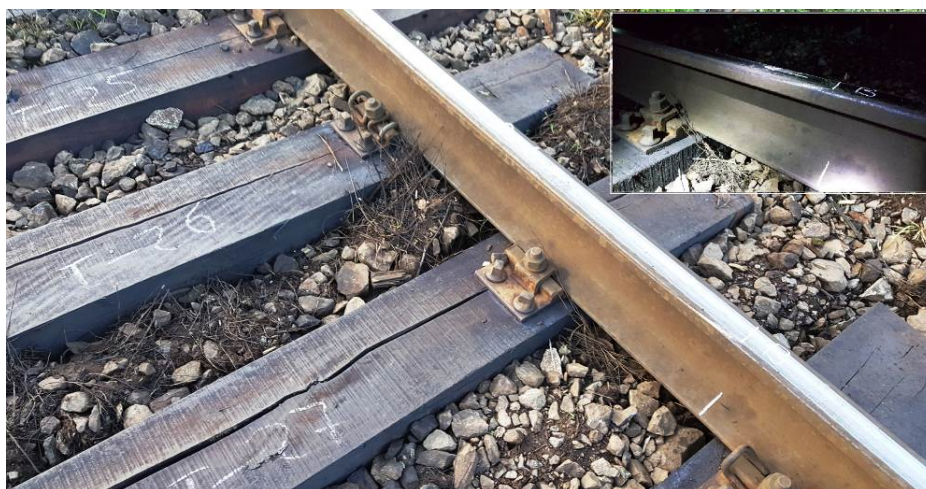
După ce locomotiva a deraiat, iar vagonul cușetă (primul vagon după locomotivă) a ajuns cu prima osie în punctul A s-a produs deraierea celor două osii ale primului boghiu în sensul de mers, prin căderea roților nr.8 și nr.6 (roțile din partea dreaptă) în interiorul căii, roțile corespundente nr.7 și nr.5 rămânând pe șina din partea stângă (firul exterior al curbei). Căderea acestor roți între firele căii s-a datorat stării tehnice necorespunzătoare a traverselor existente în zona punctelor A și 0, care au favorizat creșterea valorii ecartamentului căii, cumulat cu avariile produse la linie, de către locomotiva care circula deraiată

Căderea între șine a roților nr.8 și nr.6 a provocat înclinarea spre partea dreaptă în sensul de mers a capătului vagonului cușetă, fapt ce a condus la descărcarea de sarcină a roților din partea stângă a celui de al doilea boghiu, favorizând astfel descărcarea de sarcină a roții din partea stângă a ultimei osii. În aceste circumstanțe, ultima roată din partea stângă a ultimei osii (roata nr.1) fiind cea mai descărcată de sarcină, a escaladat șina din stânga și a permis roții corespundente (roata nr.2) din partea dreaptă, să părăsească în punctul B suprafața de rulare a șinei înspre interiorul căii, fapt ce a generat urma din punctul B. Această concluzie a fost trasă ținând cont de caracteristicile tehnice ale vagoanelor deraiate precum și de poziția pe teren a roților deraiate.

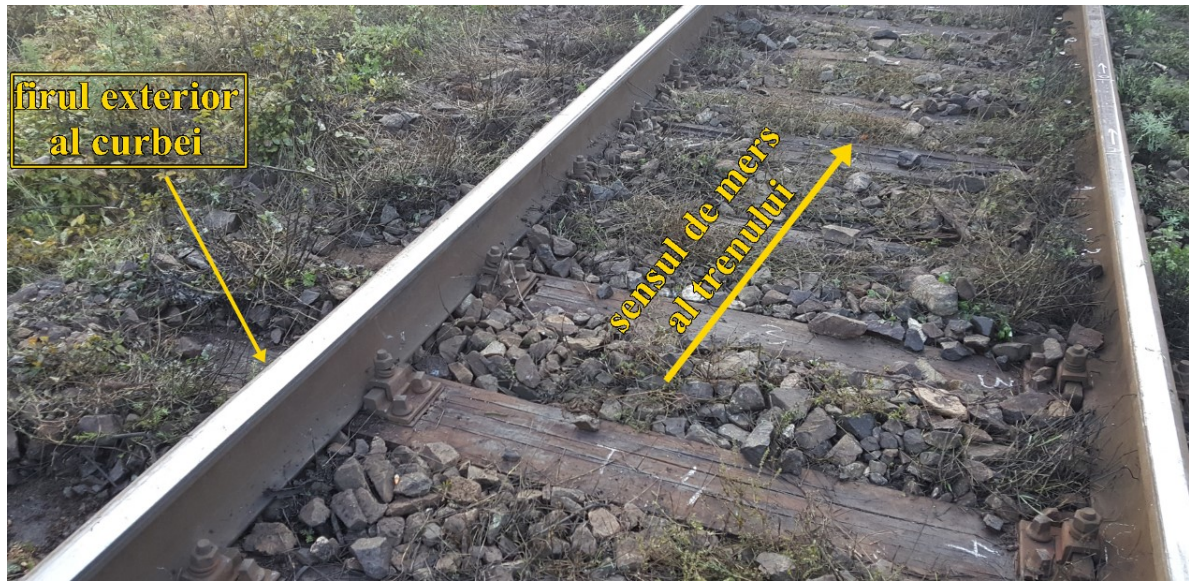
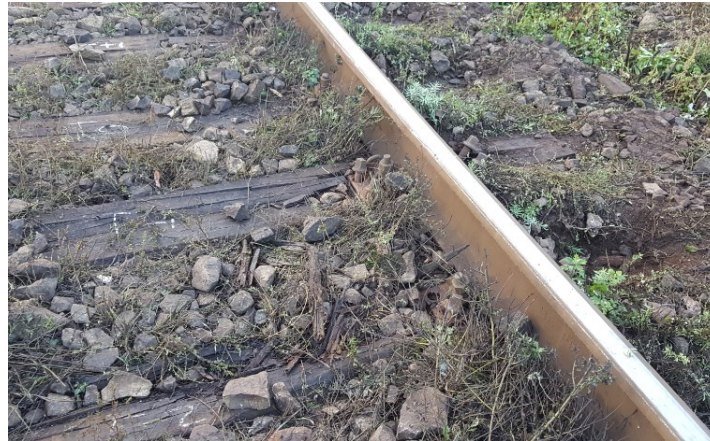
Deraierea vagonului cușetă (primul vagon al trenului) a fost urmată de deraierea celorlalte cinci vagoane din compunerea trenului.

După parcurgerea unei distanțe de 182 m trenul s-a oprit la km 45+934, pozițiile roților osiilor deraiate fiind cele din schița nr.1
