RAPORT DE INVESTIGARE

privind incidentul feroviar produs la data de 23.11.2016, pe raza de activitate a Sucursalei Regionale de Căi Ferate Timișoara, în stația CFR Arad, prin tamponarea cu avarierea a două vagoane, dintr-un grup de 25 vagoane, aflate în staționare la linia 12A1

*Ediția finală
21 noiembrie 2017*

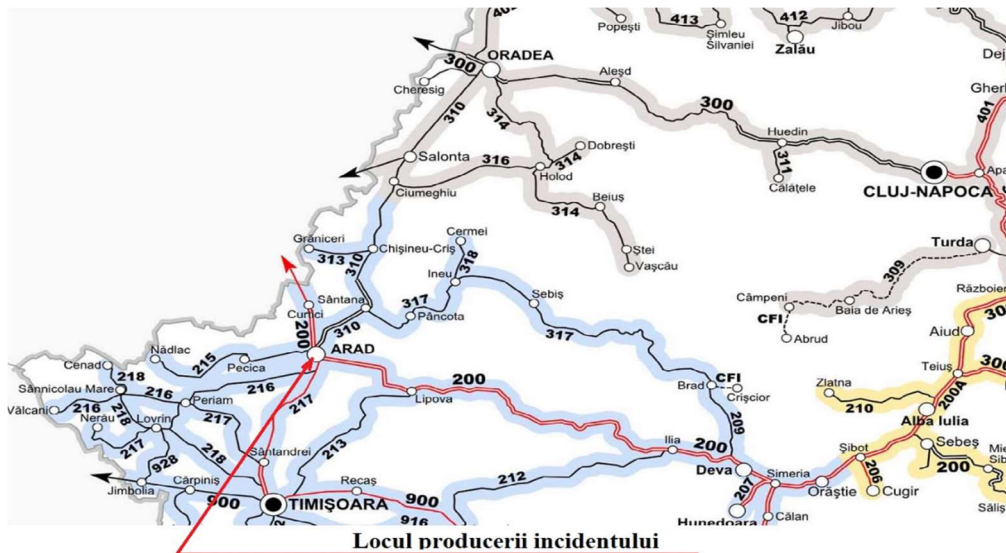
Picture no.1

On the 23rd November 2016, at 01:40 o'clock, in the railway county Timișoara, in the railway station Arad, during the shunting of the traction locomotive DA 352 from the line 1A to the line 12A1, occupied with 25 wagons, these wagons were seriously hit, the last one being damaged, the second one being suspended.

The incident generated damages at the locomotive and first two wagons from those 25 ones hit.

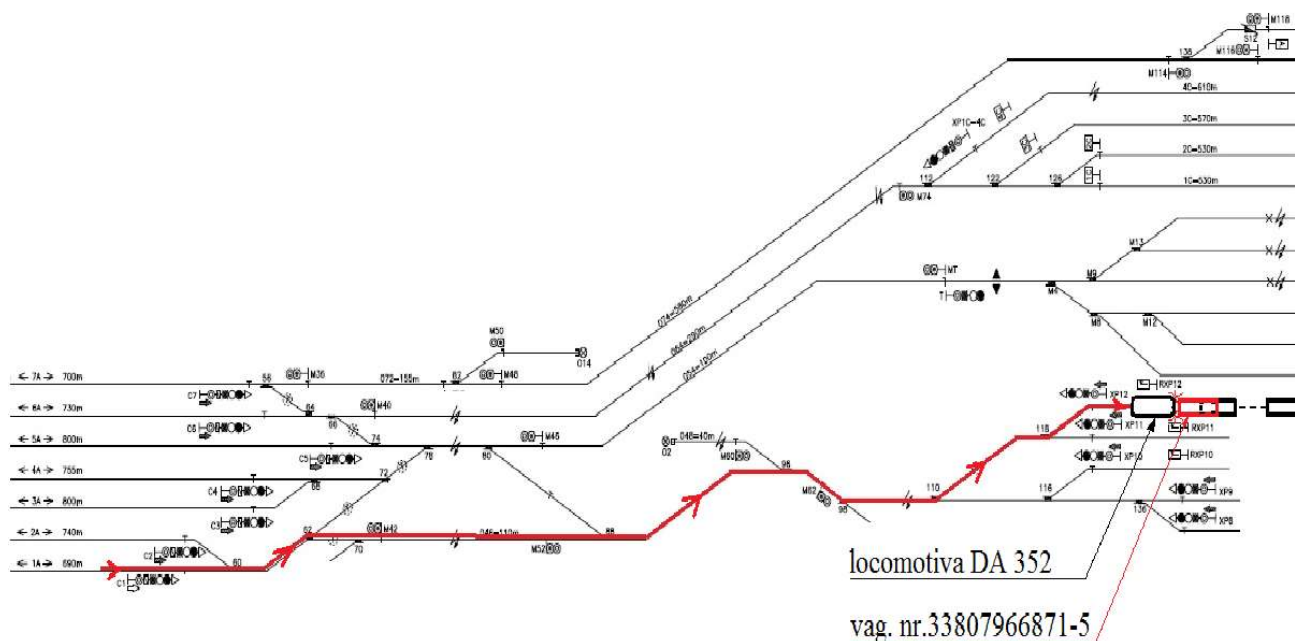
Fig. nr.2

Trenul nr. L79818 a sosit în stația CFR Arad la ora 00:46, garând la linia 1A, iar după mai multe intervenții ale impieगतului de mișcare, efectuate prin intermediul instalației RTF, mecanicul de locomotivă, în baza semnalelor luminoase de manevră, în jurul orei 01:33, pune locomotiva DA 352 în mișcare pentru manevrarea acesteia de la linia 1A, la linia 12A1, ocupată cu un grup de 25 de vagoane care urmau să formeze trenul de marfă nr.70973 – *fig. nr.2*.

➔ parcursul de manevră al locomotivei DA 352 de la linia 1A la linia 12A1

În jurul orei 01:40, la apropierea locomotivei DA 352 de grupul de 25 de vagoane, aflat la linia 12A1, mecanicul de locomotivă nu observă grupul de vagoane, nu ia măsuri de reducere a vitezei și de oprire a locomotivei, tamponând violent grupul de vagoane aflat în staționare, la o viteză de 30 km/h.

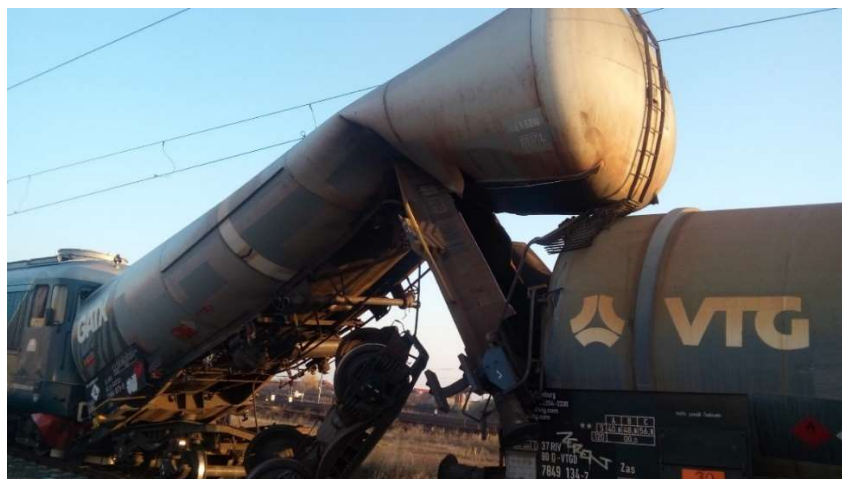
Foto. nr.1

- revizia periodică RP 6 REV DEC 19.06.2013;
- vagon cisternă gol;
- la momentul tamponării vagonul era primul, din grupul de 25 de vagoane garate la linia 12A1, care a intrat în contact cu locomotiva, fiind poziționat cu boghiul 2 spre locomotivă;
- în urma impactului s-au constatat:
 - tampoanele, partea dinspre boghiul 2 deformate;
 - osia 3 deraiată de ambele roți;

- arcurile de suspensie de la boghiul 2, sărite din locașurile de fixare;
- pivotul crapodinei de la boghiul 2 rupt, cu ruptură nouă;
- șasiul vagonului deformat, poziționat în plan vertical la un unghi de 75°
- butoiul deformat și spart, aflat cu partea dinspre boghiul 1 în gabaritul liniei de contact, suspendat pe vagonul următor;
- boghiul 1 în plan vertical, suspendat de bara de frână, cu pivotul crapodinei rupt, cu ruptură nouă;

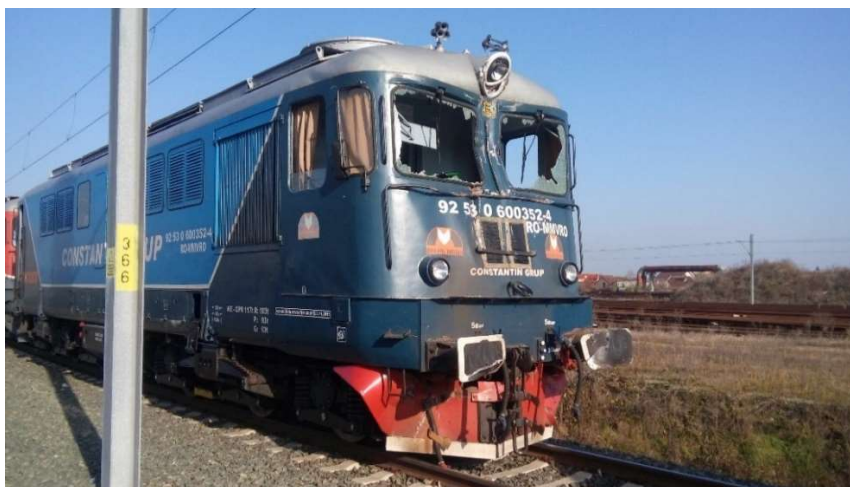
Foto. nr.2

- tampoanele de la postul II de conducere, încălecate peste tampoanele primului vagon tamponat;
- partea frontală a locomotivei de la postul II de conducere avariată, cu geamurile frontale sparte;
- apărătorul de animale post II de conducere avariât și ieșit din gabaritul locomotivei;
- pupitrul de comandă post II de conducere avariât – *foto. nr.3*;

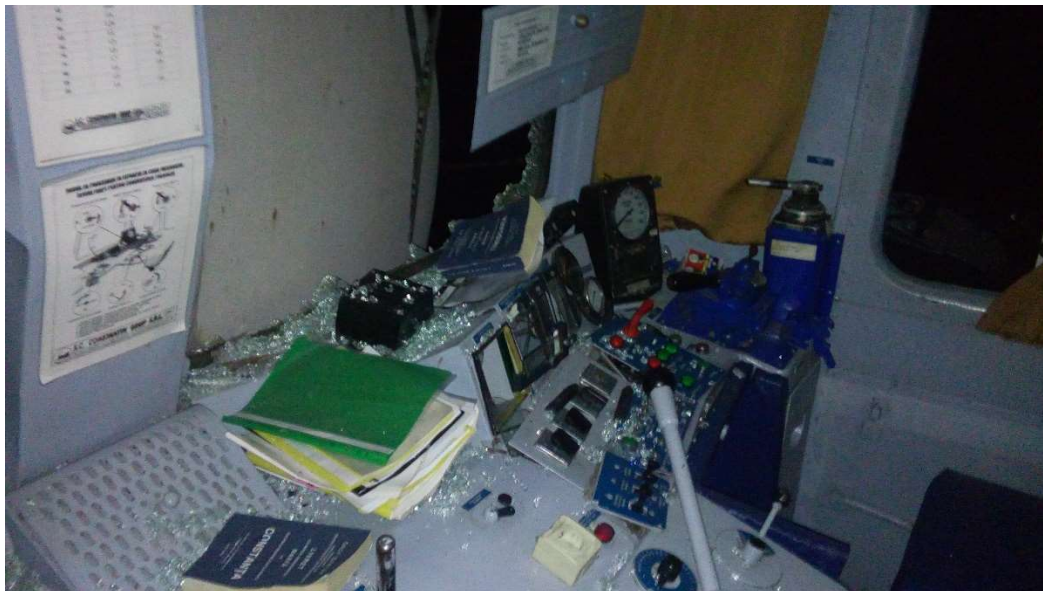
Foto. nr.3

- scurgeri de apă și ulei în zona motoarelor electrice de tracțiune nr.4 și nr.5;
- motorul diesel oprit;
- mânerul robinetului frânei directe FD1, în poziția de slăbire a frânei;
- mânerul robinetului frânei automate KD2, în poziția II, de alimentare a conductei generale;
- inversorul de mers în poziția „0” (neutră);
- întrerupătorul principal al bateriei (heblul 8) în poziție deconectat;
- instalația INDUSI, sigilată, în acțiune, pe poziția marfă;
- instalația DSV în acțiune și sigilată;
- nu au fost sesizate observații sau nereguli privind funcționarea frânei directe sau a frânei automate la locomotivă.
