AGENȚIA DE INVESTIGARE FERROVIARĂ ROMÂNĂ - AGIFER

RAPORT DE INVESTIGARE

privind incidentul produs la data de 25.01.2016 ora 9:08, pe raza de activitate a Sucursalei Regionala CF Iași, în stația Hm Suceava Nord linia 4, prin tamponarea violentă, urmată de îndrumarea și circulația cu probleme tehnice a vagonului nr.50532068 004-2 în compunerea trenului de călători nr.5604 din aceeași dată.

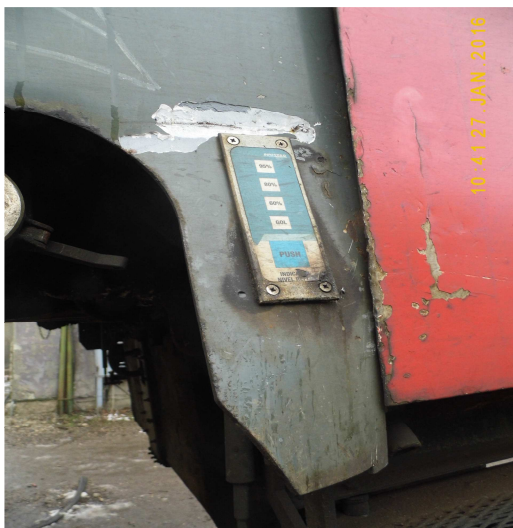
Foto nr.1 Suport mecanism ușă deformat

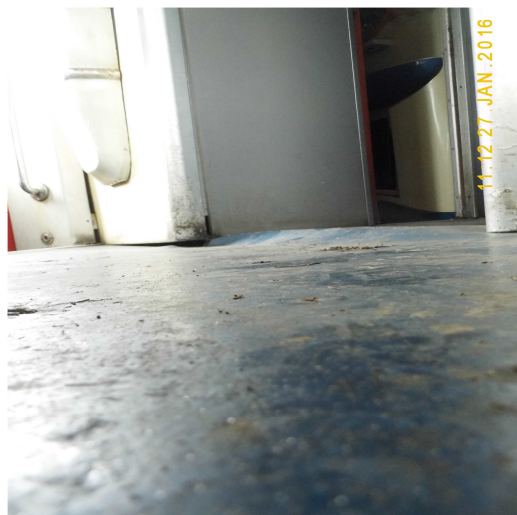
Foto nr.2 Pardoseala vagon deformată

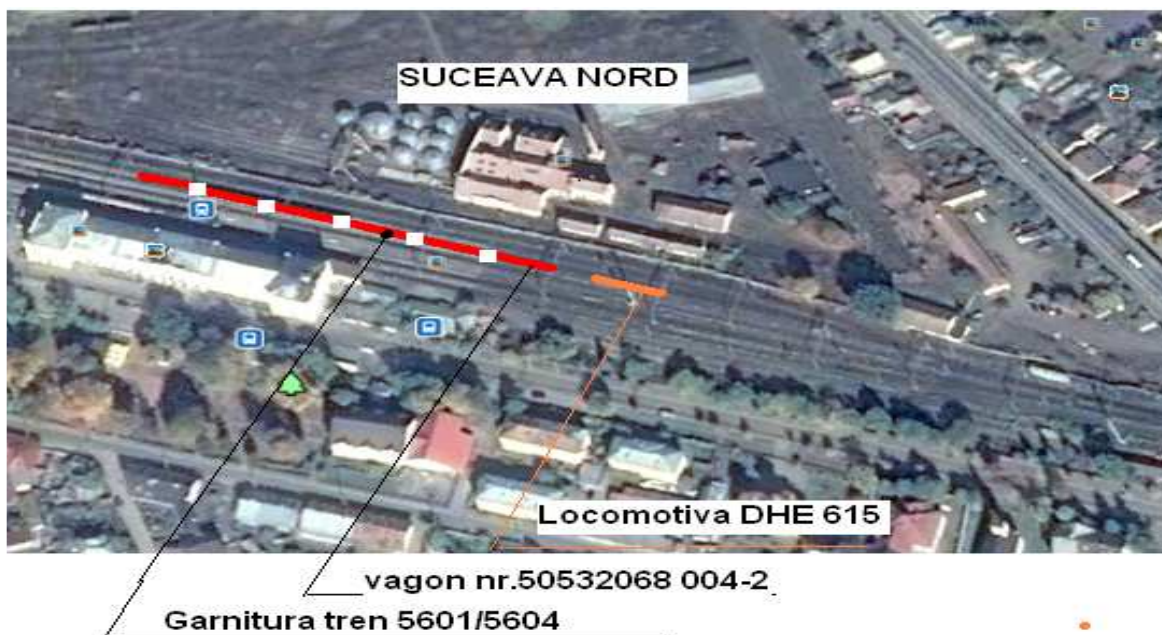
Foto nr.3:locul producerii incidentului – Hm Suceava Nord Cap X

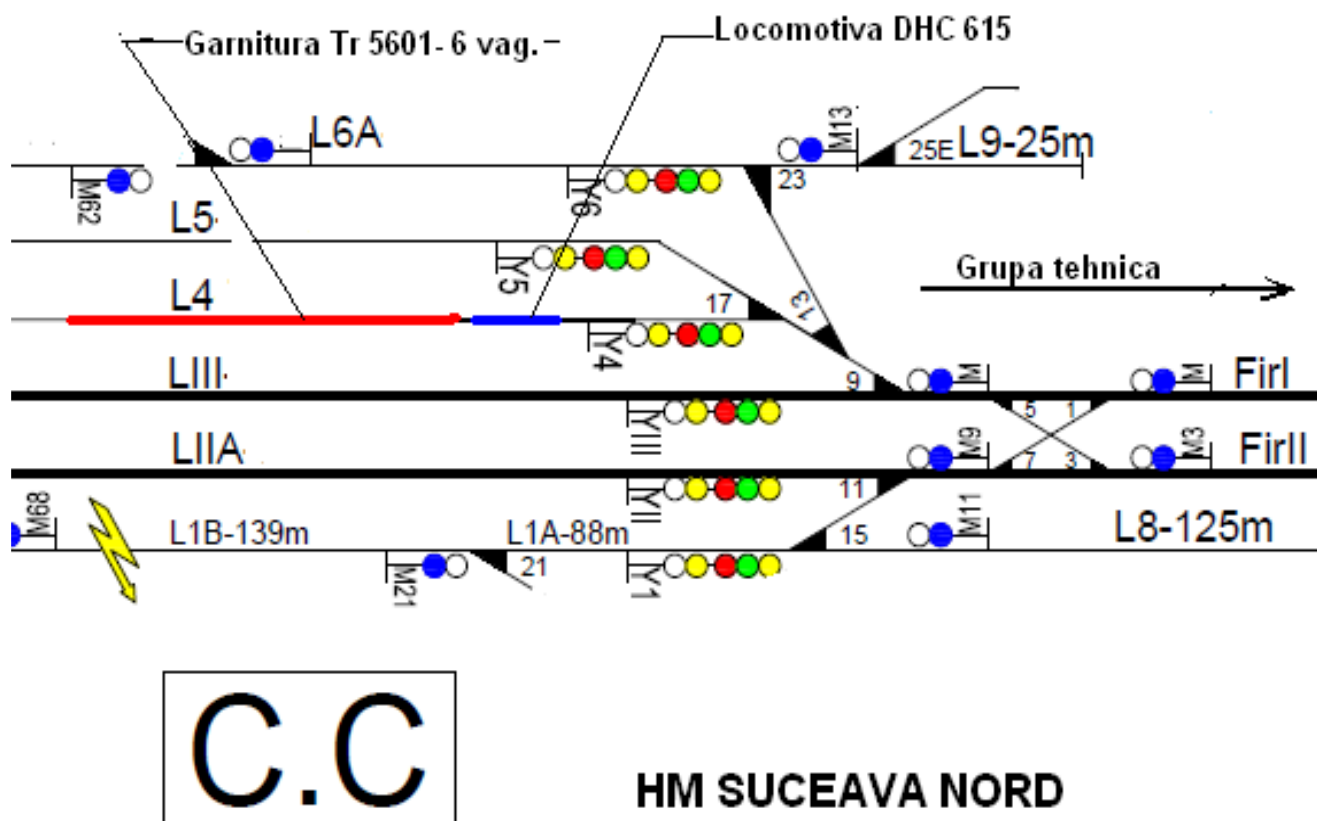
Fig nr.4: Schiță cu poziția vagoanelor în Hm Suceava N și locul tamponării

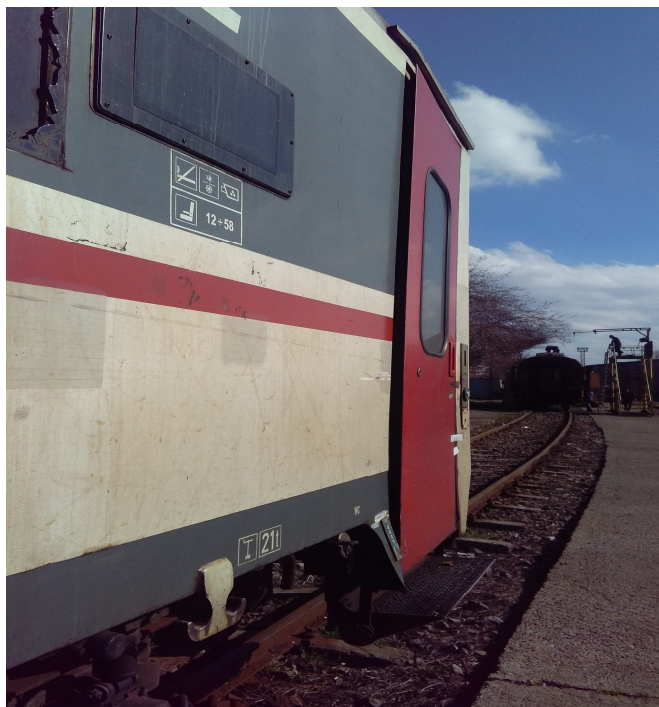
Foto nr.3 Mască ușa laterală cu ghidajul scării rabatabile, deformată

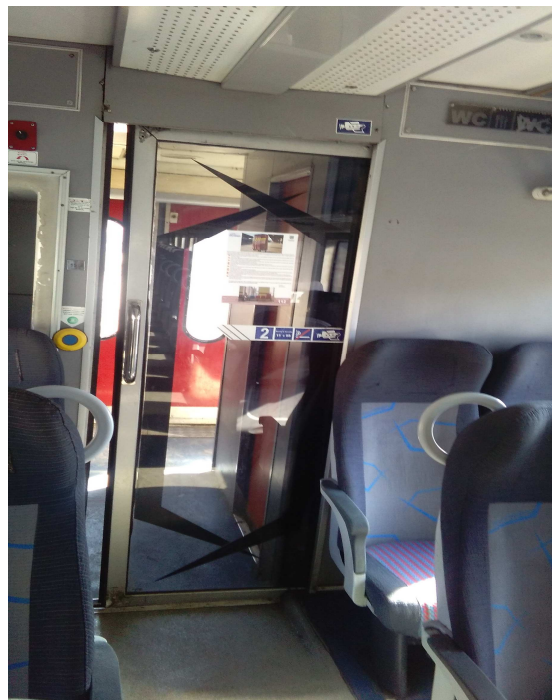
Ulterior, șeful de tren a mai constatat și faptul, că la primul vagon din compunerea trenului, ușa glisantă de acces dintre salon și peronul de urcare, la capătul dinspre locomotivă, era blocată.

Foto nr.4 Ușa de acces în salonul vagonului, blocată

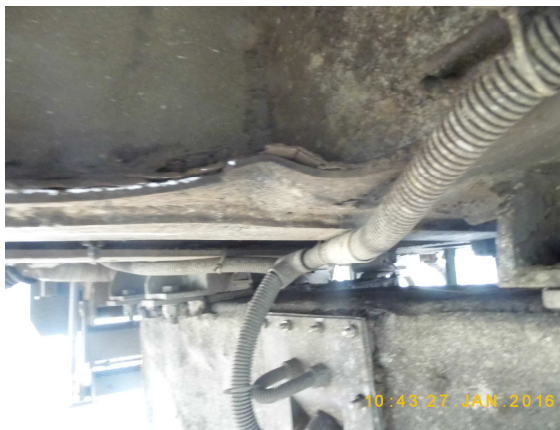
Foto nr.5 Lonjeron central deformat

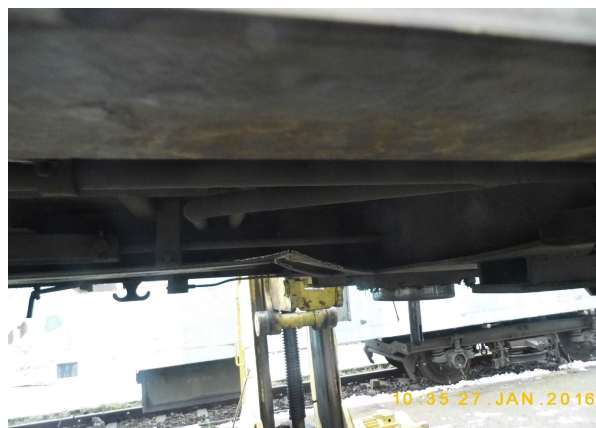
Foto nr.6 Lonjeron central deformat

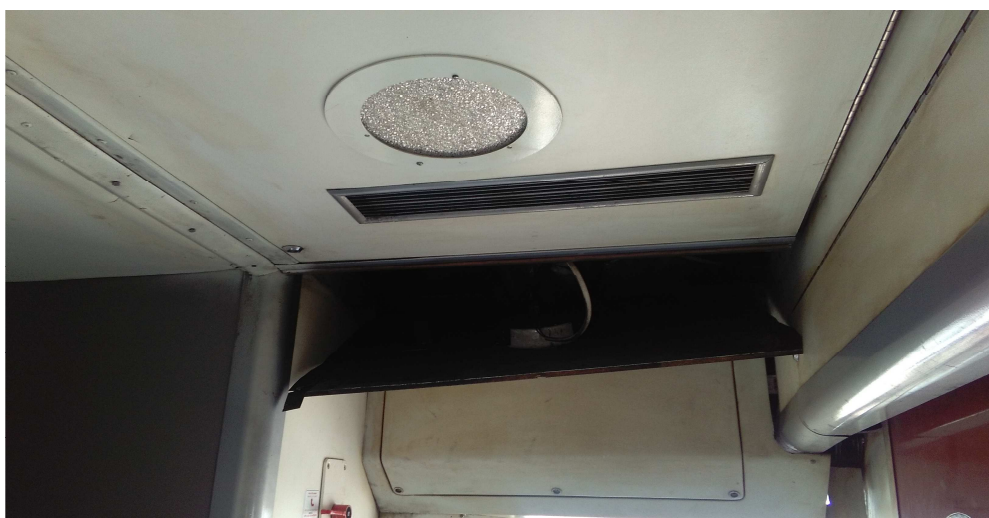
Foto nr.7 Panou plafon frontal rabatat
