RAPORT DE INVESTIGARE

privind accidentul feroviar produs la data de 25.04.2018,
pe raza de activitate a Sucursalei Regionale de Căi Ferate Cluj, în stația CFR Dej Triaj,
prin deraierea vagonului nr.31530670031-3
aflat în compunerea trenului de marfă nr.42695-2.

*Raport de Investigare
05 aprilie 2019*

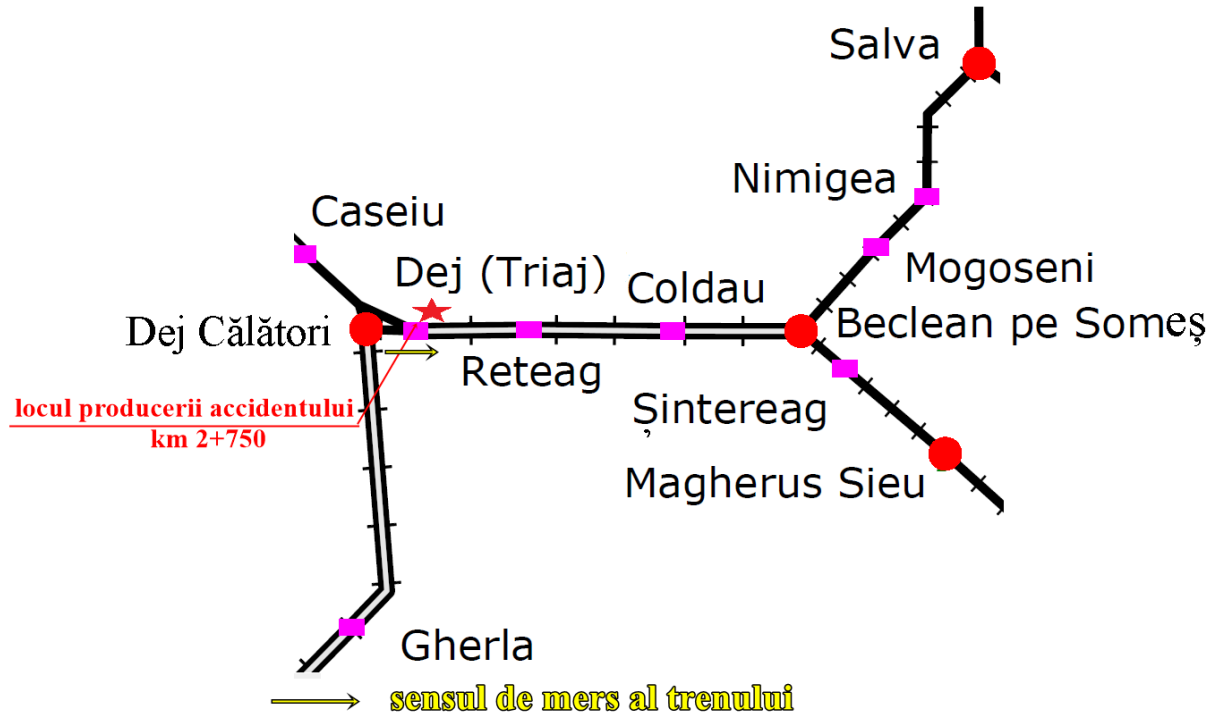
Drawing no.1 – accident site

Following the accident, the track superstructure was affected on about 75 m, both the switch no nr.15A, the cross-over 15A – 21A and the switch no.21A. The switch no.15A, the cross-over 15A – 21A, the switch no.21A from the railway station Dej Triaș, Group A, were closed from the 25th April 2018, 00:50 o'clock up to the 25th April 2017, 17:10 o'clock.

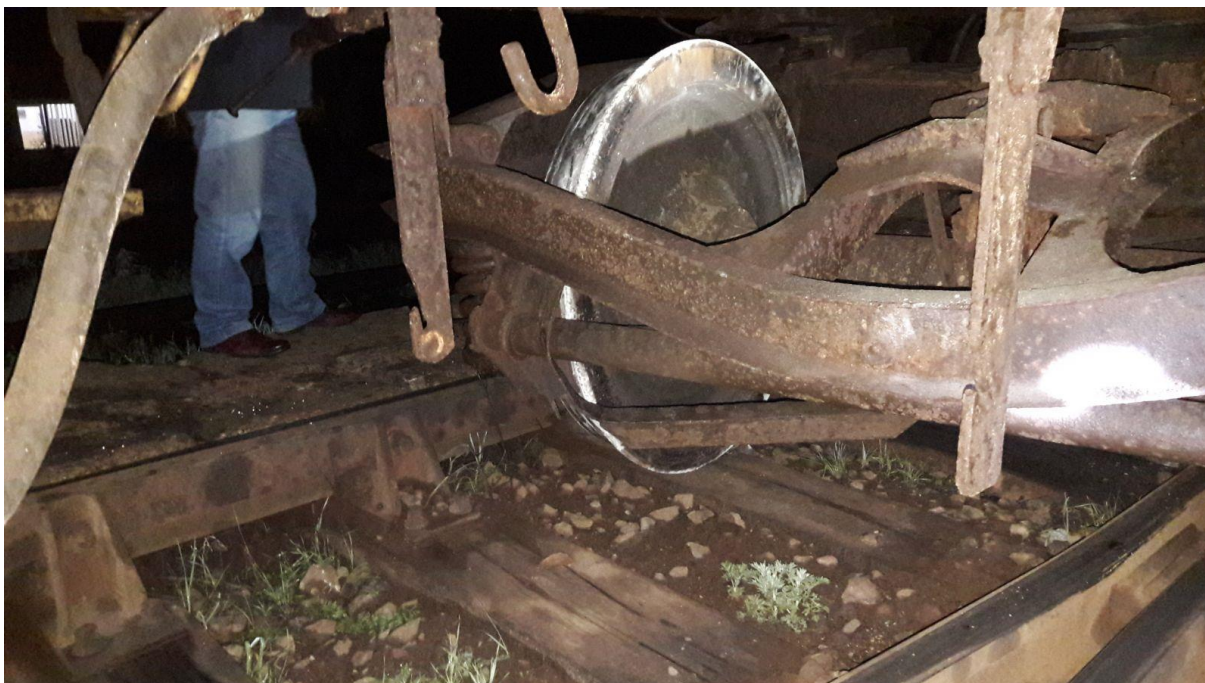
Figura nr.2- boghiu deraiat al vagonului nr.31530670031-3

Trenul de marfă nr.42695-2 a circulat având primul boghiu al vagonului nr.31530670031-3 deraiat o distanță de aproximativ 75 m, trenul fiind oprit ca urmare a dispoziției primite de mecanicul trenului, prin stație, de la impiegatul de mișcare.

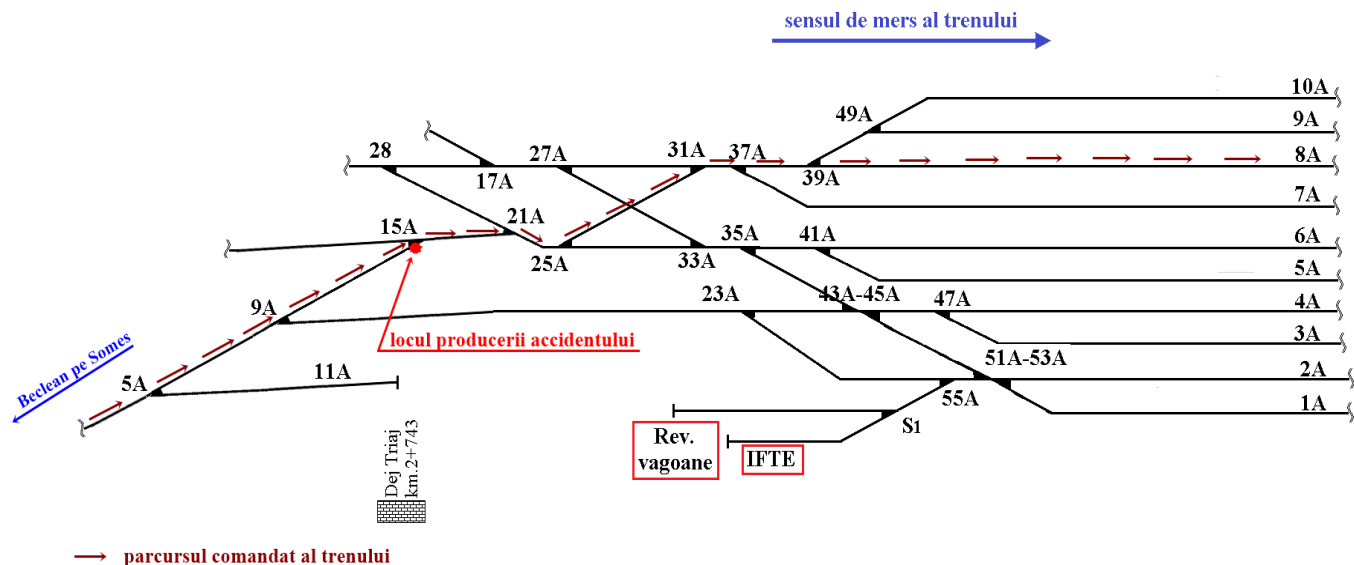
Accidentul s-a produs în stația CFR Dej Triaj, Grupa A, capătul X al stației, în cuprinsul schimbătorului de cale nr.15A, (manevrat în poziția „pe abatere” și atacat pe la călcâi), în zona șinelor de legătură, la o distanță de 4.286 mm de joanta de vârf a inimii de încrucișare, distanță măsurată în sensul de mers al trenului, în dreptul joantei izolante (figura 3).

Figura nr.3 – parcursul trenului de marfă nr. 42695-2

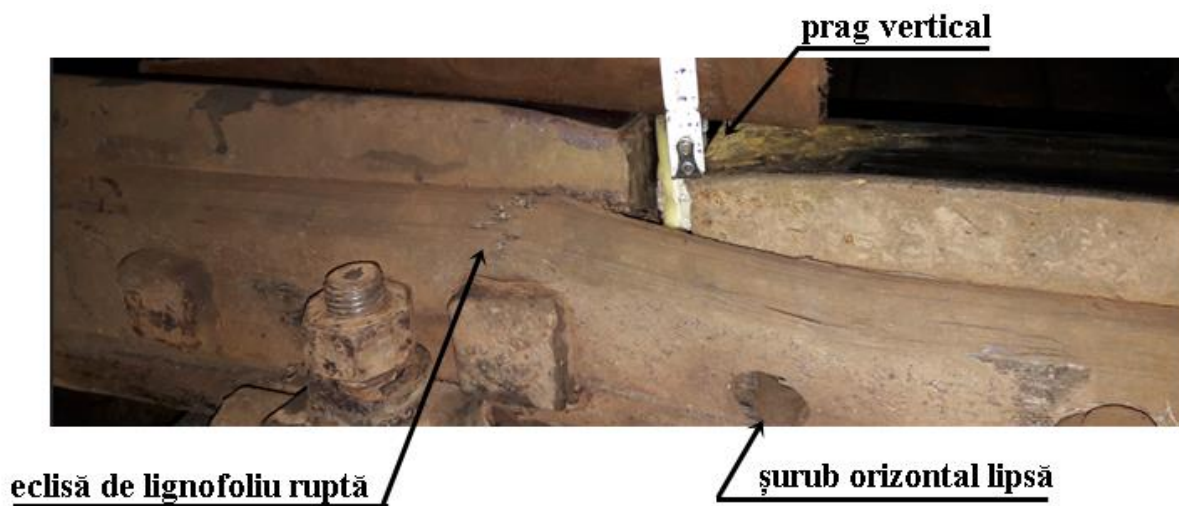
- joanta izolantă nelipită era constituită din două cupoane de șine și două eclise de lignofoliu, prinse numai în trei șuruburi orizontale;
- una din cele două eclise de lignofoliu (eclisa poziționată pe exterior) era ruptă, fapt ce a condus la apariția unui prag vertical de 20 mm și a unui prag lateral de 8 mm. Precizăm că aceste praguri au fost măsurate în stare statică.

Figura nr.4 – starea tehnică a joantei izolante nelipite

- urmare a defectelor existente la joanta izolantă nelipită din cadrul șinei de legătură a contraacului curb de la schimbătorului de cale nr.15A din stația CFR Dej Triaj (traverse neburate, prindere incompletă, eclisă lignofoliu ruptă), la această joantă s-au format praguri laterale și verticale;
- în momentul în care vagonul nr.31530670031-3, din compunerea trenului de marfă nr.42695-2, circula pe zona acestui schimbătorului de cale, la rularea spre călcâiul contraacului curb, când roata nr.8 (prima roată de pe partea dreaptă în sensul de mers al trenului) a ajuns în dreptul joantei izolante nelipite din cadrul șinei de legătură, urmare a pragurilor laterale și verticale formate la această joantă, aceasta a escaladat ciuperca șinei, a rulat apoi pe partea superioară a ciupercii șinei 2070 mm după care a căzut între firele căii;

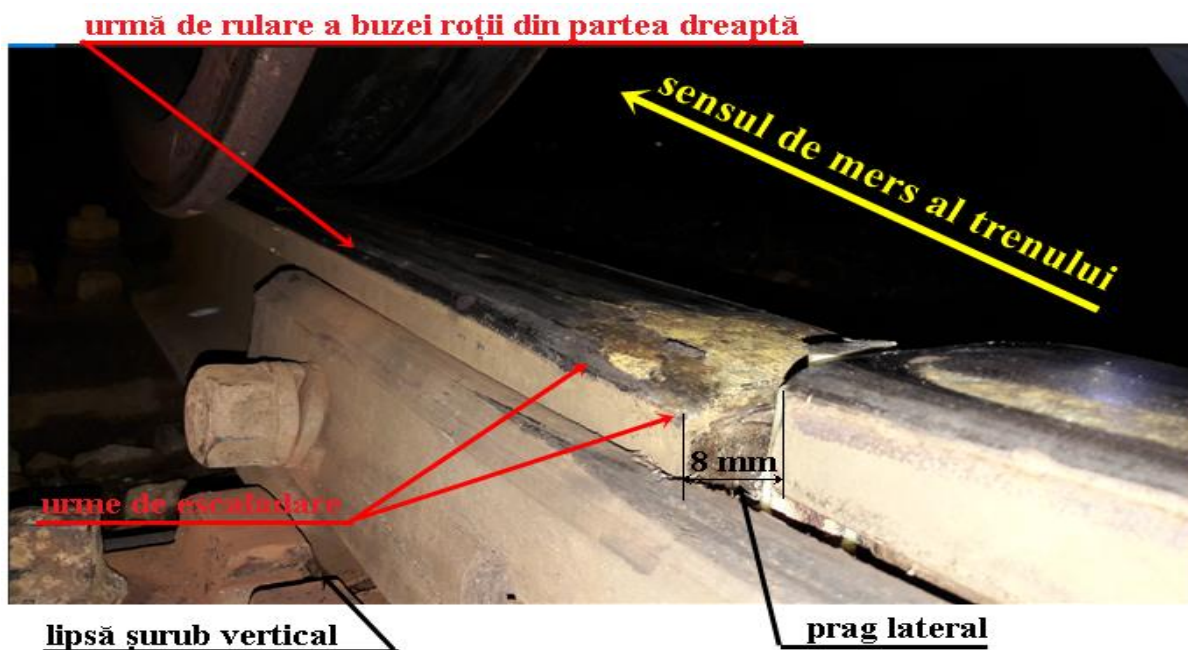
- pe capătul cuponului de șină (cupon de șină poziționat spre călcâiul contraacului curb), care intra în alcătuirea joantei izolante nelipite, s-a observat o urmă de escaladare a ciupercii șinei de către o roată din partea dreaptă a primului boghiu al vagonului nr.31530670031-3;
- pe nivelul superior al ciupercii șinei s-a observat o urmă de rulare a buzei roții din partea dreaptă pe o distanță de 2.070 mm, distanță după care s-a observat pe flancul activ al ciupercii șinei din partea dreaptă, în sens de mers, o urmă specifică de cădere între firele căii.

Figura nr.5 – prima urmă de deraiere

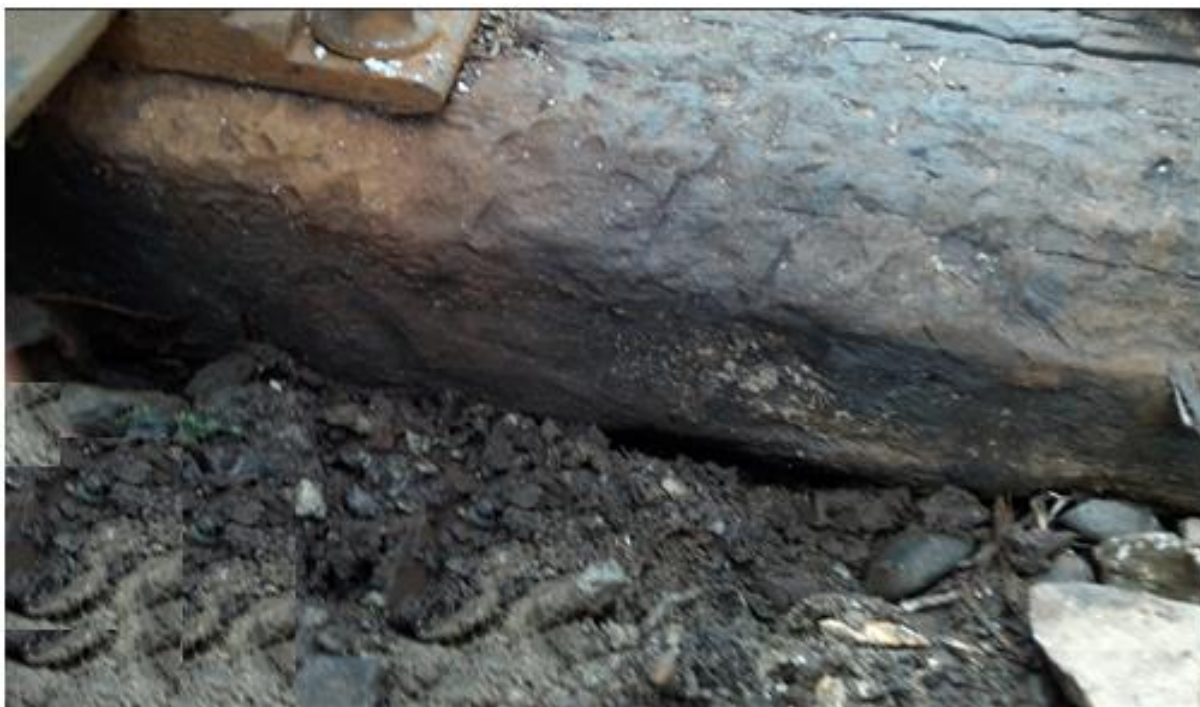
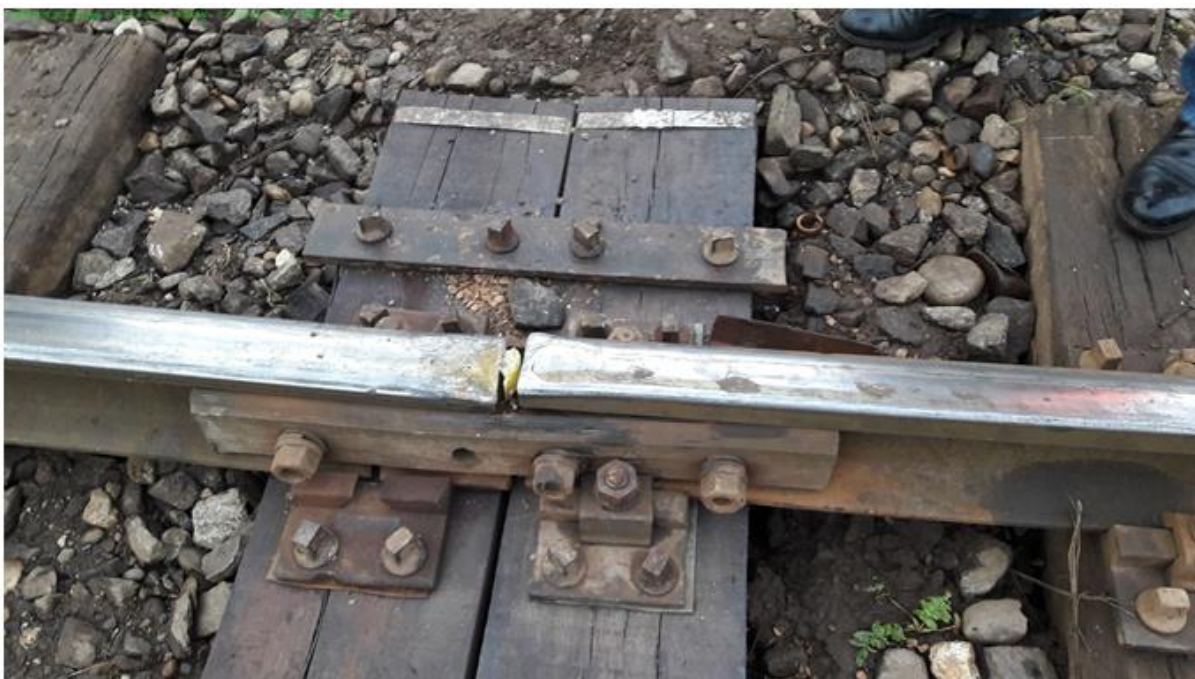
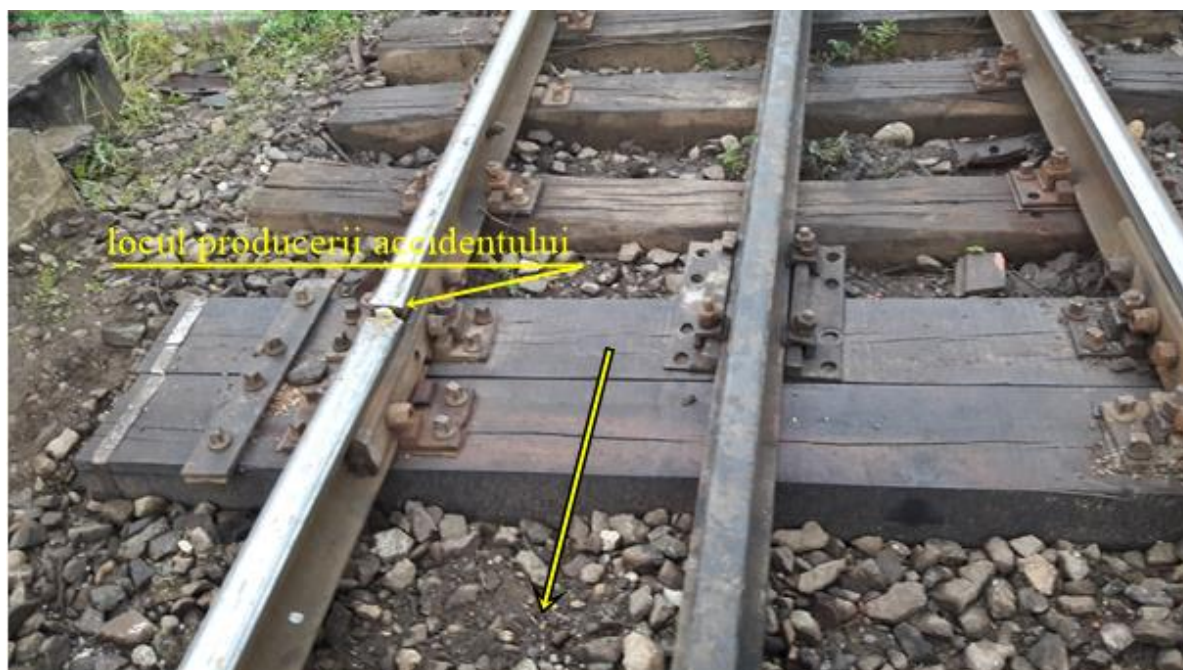
- s-a constatat că, din cauza insuficienței pietrei sparte din cuprinsul schimbătorului de cale, traversele numerotate de la nr.30 până la nr.39 nu erau burate. Prisma de piatră spartă nu era realizată în conformitate cu prevederile art.15.8 din *Instrucția de norme și toleranțe pentru construcția și întreținerea căii-linii cu ecartament normal, nr.314/1989* (figura nr. 6 și nr.7).

Figura nr.6, nr.7 și nr.8 - Starea prisme de piatră spartă

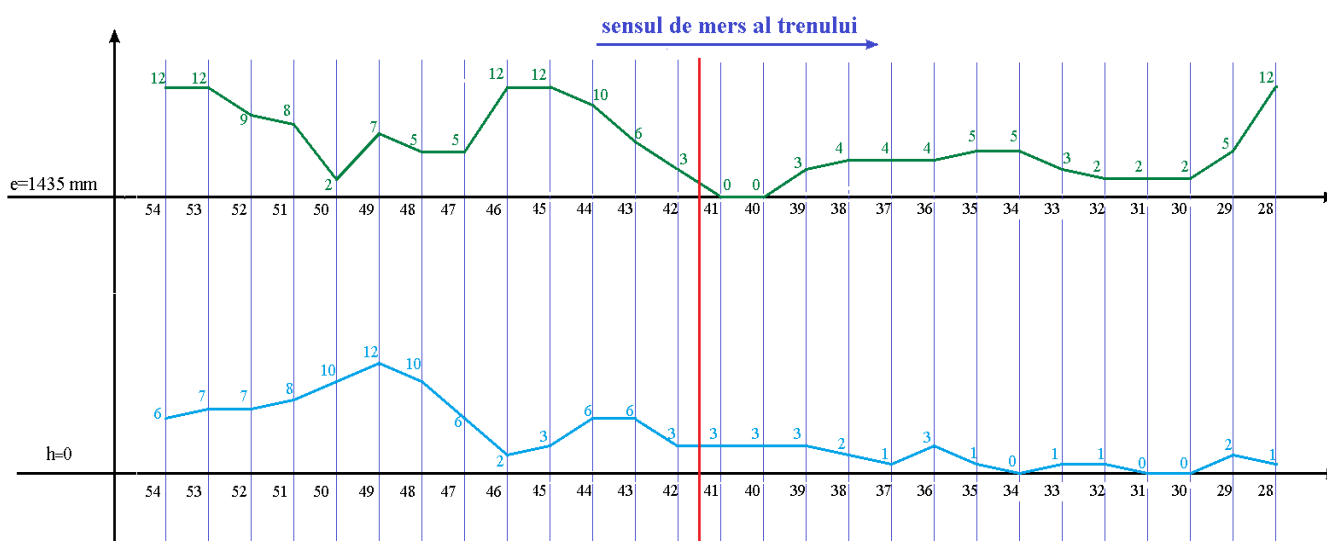
- valorile măsurătorilor la nivelul transversal al căii, pe schimbătorul de cale nr.15A se încadrau în toleranțele prevăzute de art.7.A alin.(1) și alin.(4) din „Instrucția de norme și toleranțe pentru construcția și întreținerea căii-linii cu ecartament normal”, nr.314/1989, pentru viteza de circulație de 10 km/h.

Figura nr.9 - Diagrame de ecartament și nivel transversal

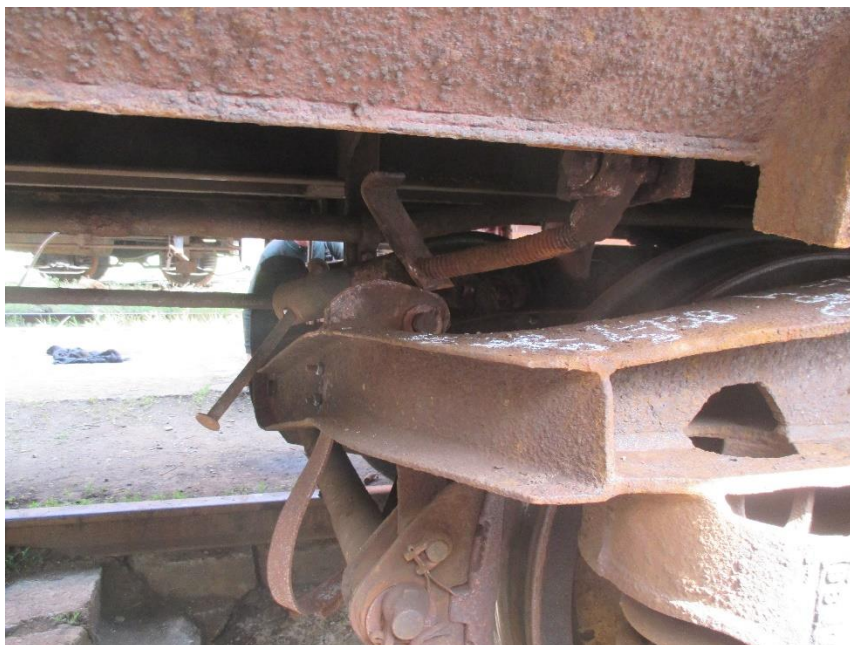
- la dispozitivul de asigurare a trapei din dreptul aceleiași roții (roata nr.6) s-a constatat faptul că este îndoit spre interiorul vagonului, cu urme de lovituri pe suportii de prindere ai acestuia pe cutia vagonului și cu urme de lovituri pe piesa de blocare a trapei vagonului. Menționăm că, imediat după deraiere, acest dispozitiv de asigurare a fost găsit deșurubat, îndoit spre interiorul vagonului și blocat între cutia vagonului și cadrul boghiului (*figura nr. 10*). De asemenea, pe traversa cadrului boghiului (capătul dinspre interiorul vagonului), partea dinspre roata nr.6, la partea superioară nu s-au constatat urme de lovire decât pe coltul traversei dinspre parte exterioară (spre lonjeronul situat deasupra roților nr.6 și nr.8).

Figura nr.10 - poziția dispozitivul de asigurare a trapei din dreptul roții nr.6 imediat după deraiere
