AGENȚIA DE INVESTIGARE FERROVIARĂ ROMÂNĂ - AGIFER

RAPORT DE INVESTIGARE

privind accidentul feroviar produs la data de 25.05.2016, pe raza de activitate a Sucursalei Regionale de Căi Ferate Timișoara, secția de circulație Simeria – Pestiș, în stația CFR Pestiș, în circulația trenului de marfă nr.30638, aparținând operatorului de transport feroviar de marfă SC Deutsche Bahn Cargo România SRL

Raport de investigare, *ediție finală*
23 mai 2017

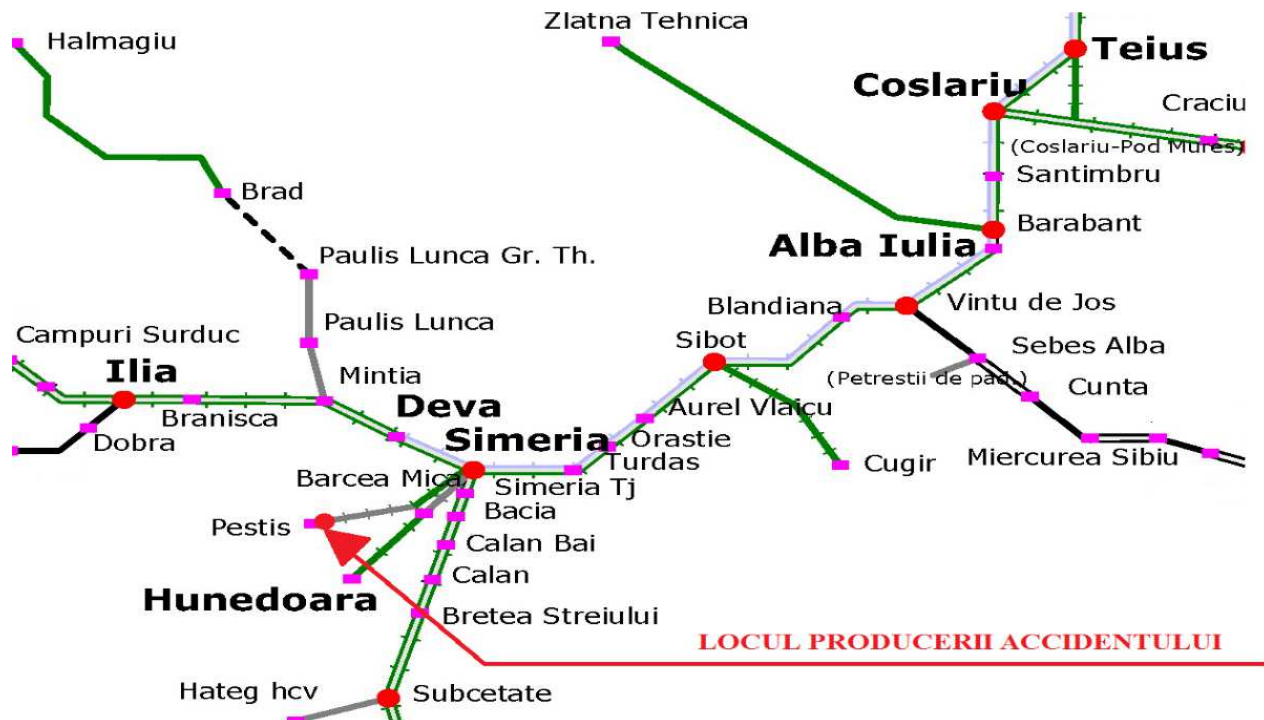
Picture no.1

Accident site is presented in the picture no.1.

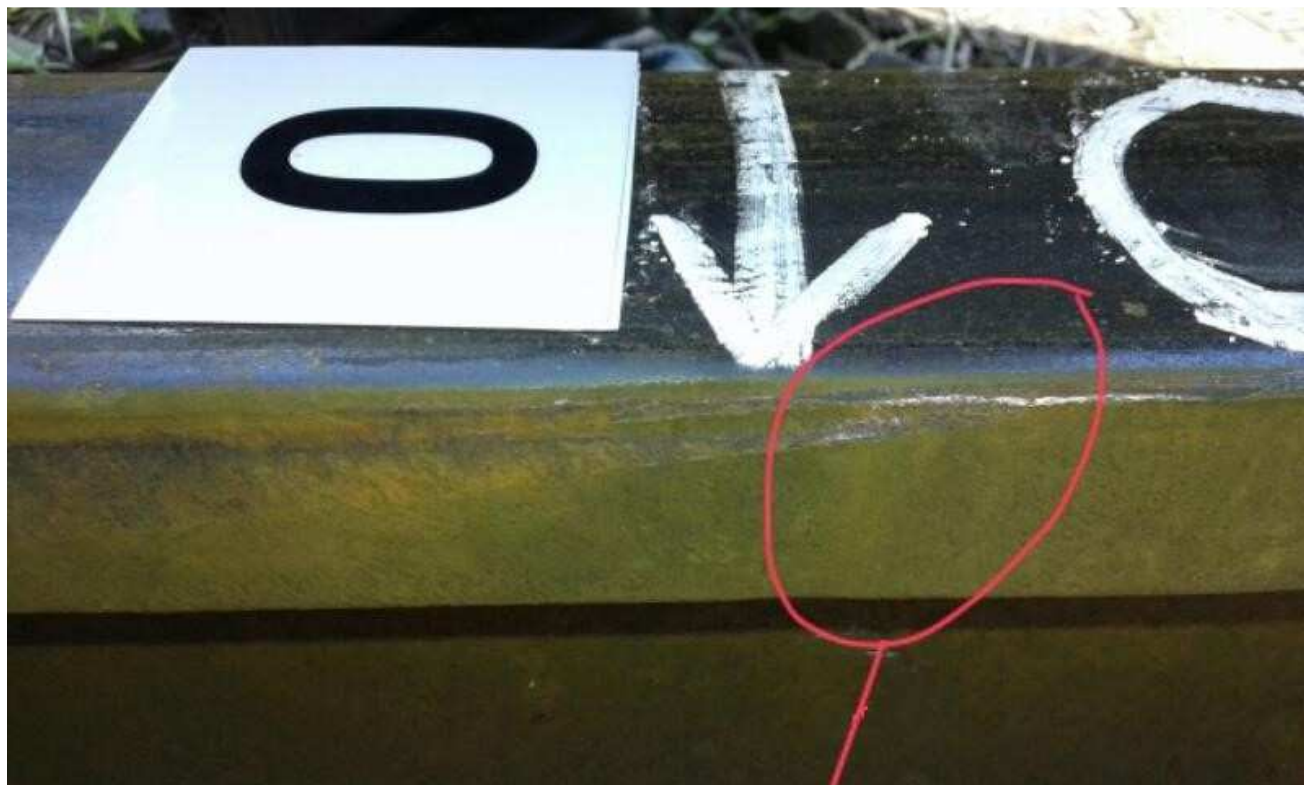
Foto nr.1 - Prima urmă de deraiere

Prima urmă de deraiere, a fost identificată pe șina din partea dreaptă, în sensul de mers al trenului (fir interior al curbei), la Km 9+262, acest punct a fost notat ca punctul „0”. În acest punct „0”, pe fața laterală activă a ciupercii șinei au fost constatate urme de frecare specifice căderii roții materialului rulant între firele căii (foto nr.1).

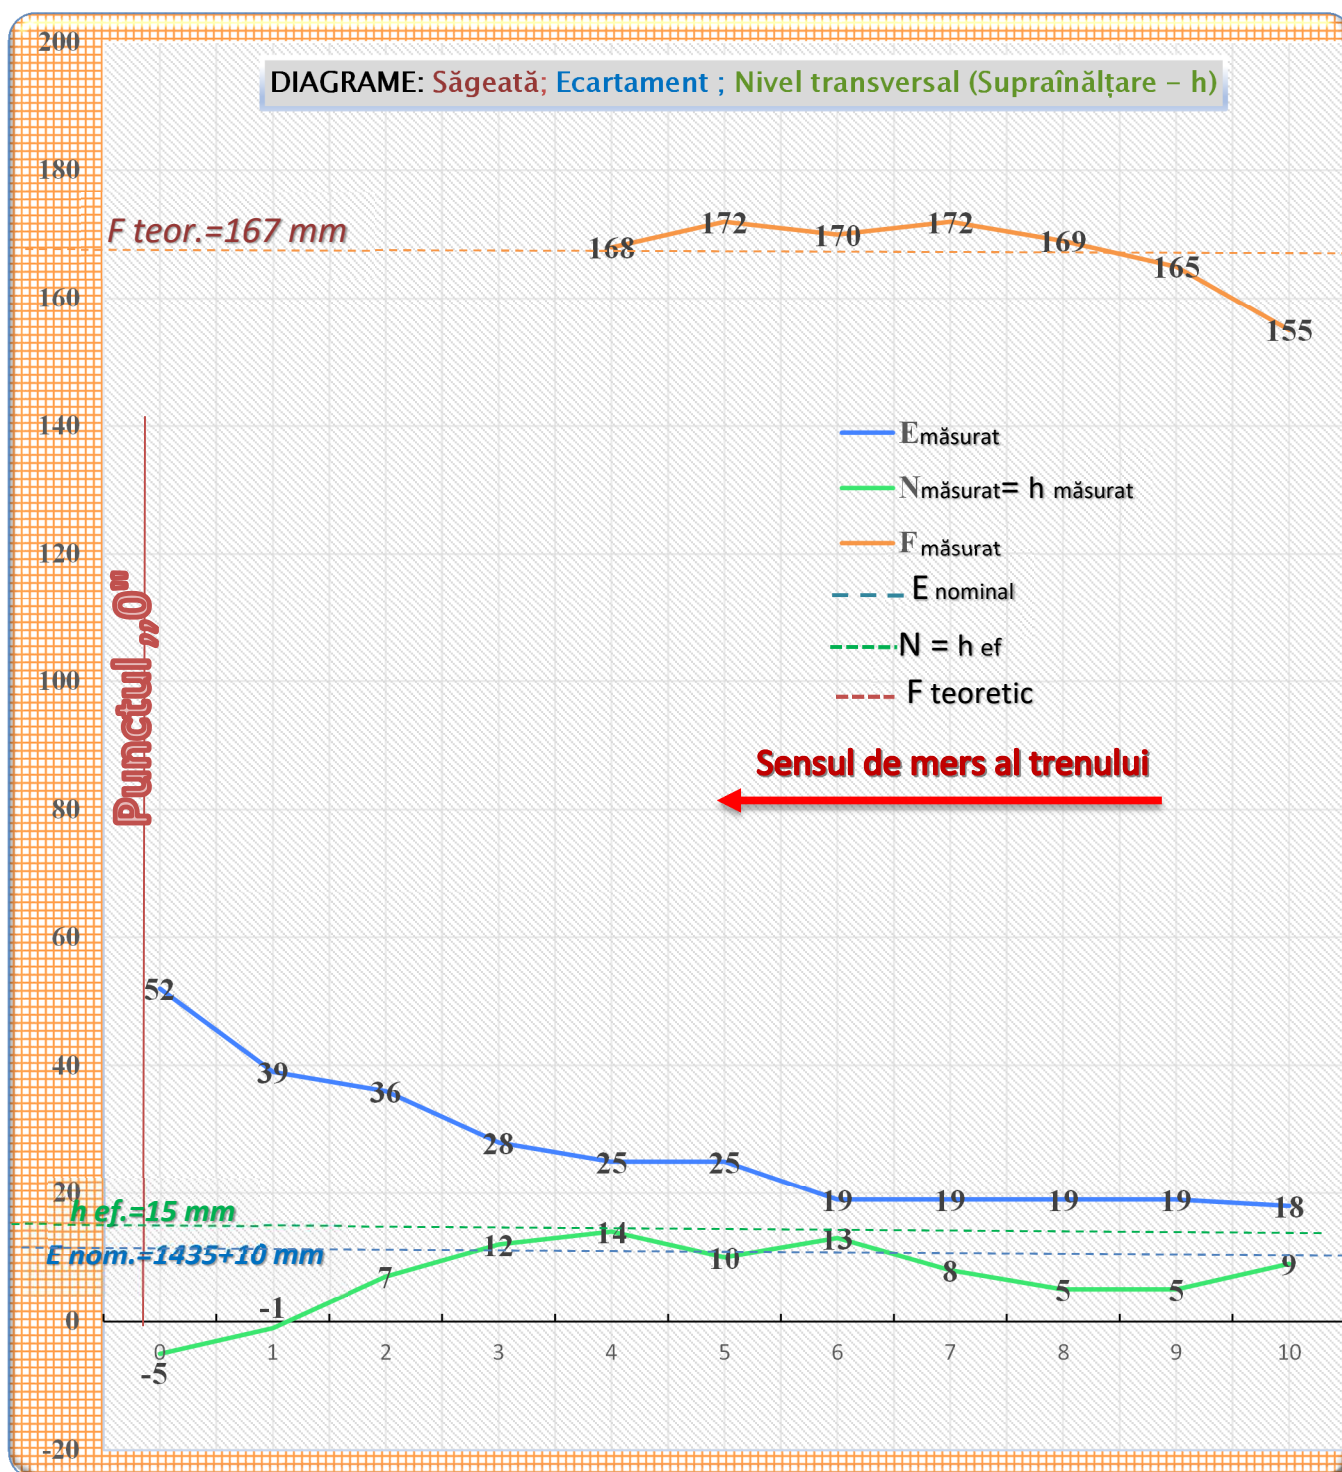
Figura nr.4 - Diagrame E-N-F

Linia CF a fost pichetată la o echidistanță de 2,5 m, începând cu locul primei urme de deraiere în sens invers de mers al trenului, cu picheți numerotați de la 0 la 10. În aceste puncte au fost efectuate măsurători ale ecartamentului și nivelului. În punctele 4÷10 au fost măsurate valorile săgeților utilizând o coardă de lungime $c = 20$ m. În punctele 0÷3, nu s-au putut efectua măsurători ale săgeților în curbă datorită deformațiilor produse la suprastructura căii, după punctul „0” în sensul de mers, ca urmare a deraierii. În punctele 1÷10, cu șublerul pentru măsurarea uzurii șinelor, au fost efectuate citiri ale valorilor pe rigla verticală și orizontală pentru stabilirea uzurilor verticale și laterale pe firul exterior și interior al curbei. Valorile acestor măsurători au fost consemnate în procesul verbal de specialitate încheiat la fața locului cu nr.1/187/26.05.2016. Valorile săgeților, ecartamentelor și supraînălțărilor teoretice și măsurate, sunt prezentate sub forma de diagrame, în fig.nr.4

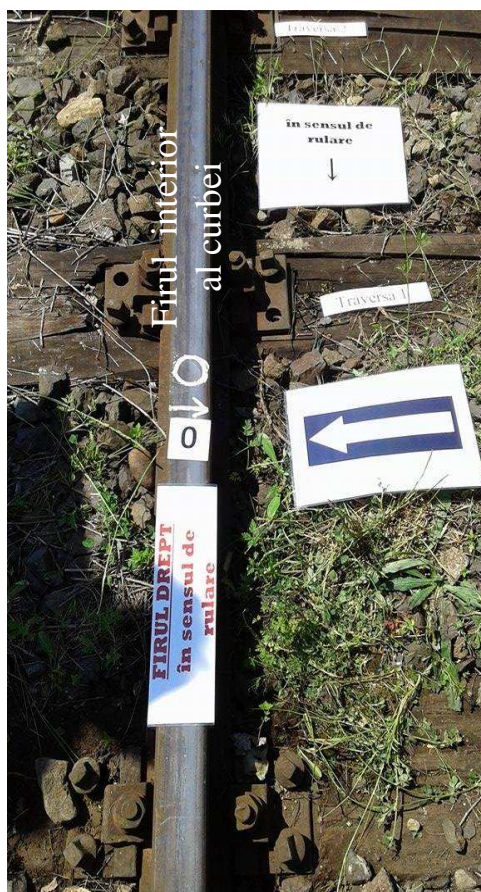
Foto nr.2 - Punctul „0”

În zona premergătoare punctului „0” (având ca referință sensul de mers al trenului), a fost analizată starea a 36 traverse consecutive din cale (din care 15 de lemn și 21 de beton T13). Acestea au fost identificate prin cifre de la 1 la 36, începând de la punctul „0”. În imediata vecinătate a punctului „0”, s-a constatat faptul că, din primele 8 traverse de lemn, un număr de 7 traverse sunt necorespunzătoare (doar traversa 4 era corespunzătoare). Se face mențiunea că, traversele notate 1, 2 și 3 nu asigurau prinderea șinelor și nici menținerea ecartamentului, acestea având plăcile metalice de la capetele traverselor fixate doar cu câte 2 tirfoane. De asemenea se face precizarea că la traversa 3, unul din tirfoanele aferent firului exterior al curbei s-a putut defileta cu mâna.

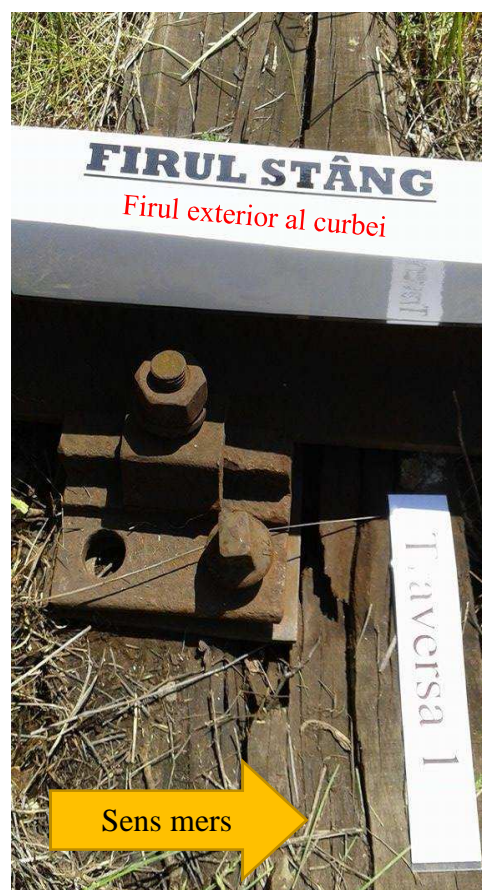
Foto nr.3 – Traversa 1 din cale

Defectele pe care le aveau aceste traverse se încadrau în tipurile de defecte care, în conformitate cu prevederile art.25, alin.(2) și alin.(4) din *Instrucția de norme și toleranțe pentru construcția și întreținerea căii - linii cu ecartament normal* - nr.314/1989, impuneau înlocuirea acestora.

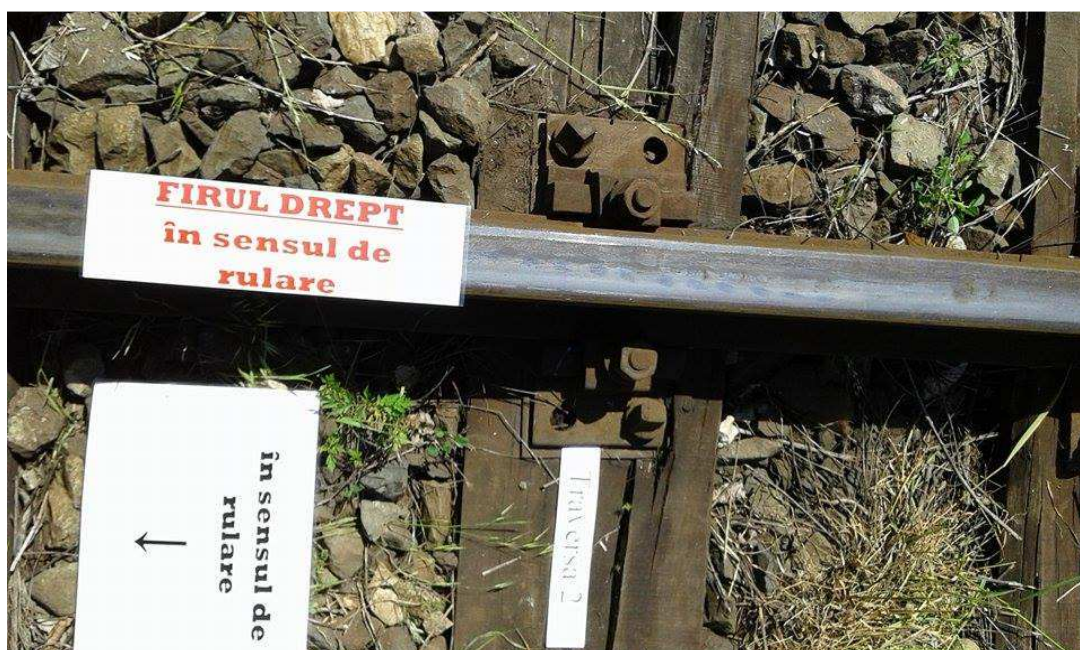
Foto nr.4 - Traversa 2 din cale

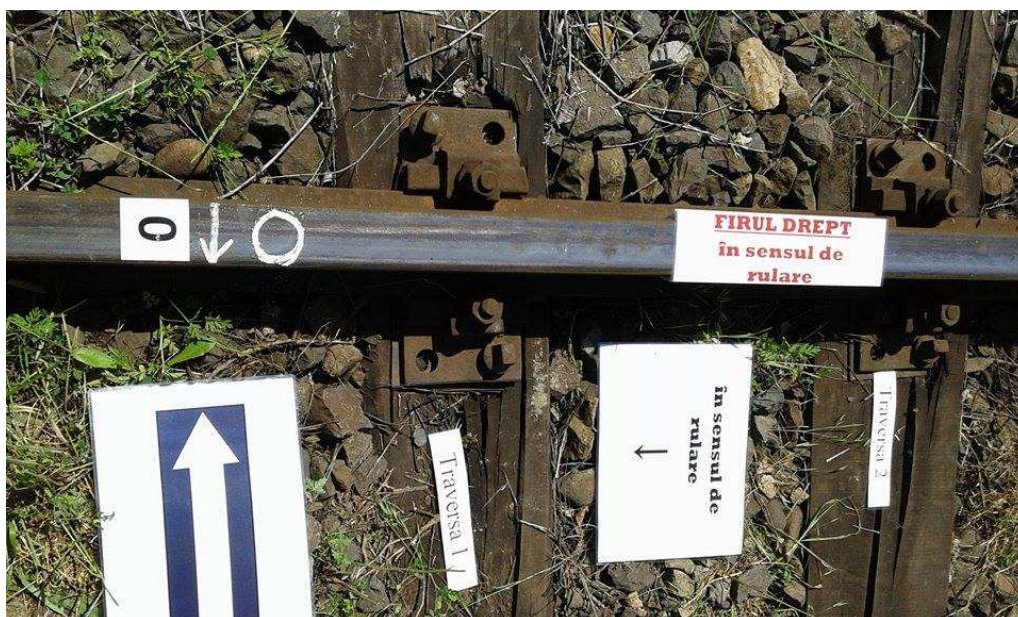
Foto nr.5 – Traversa 1 și 2 din cale

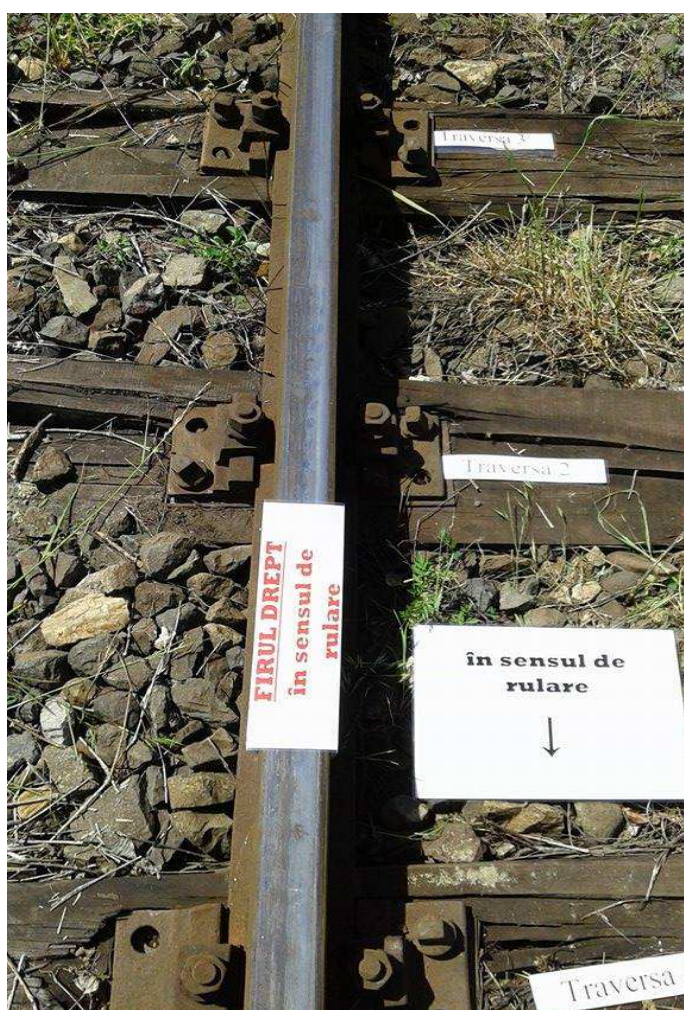
Foto nr.6 - Traversale 1, 2 și 3 din cale

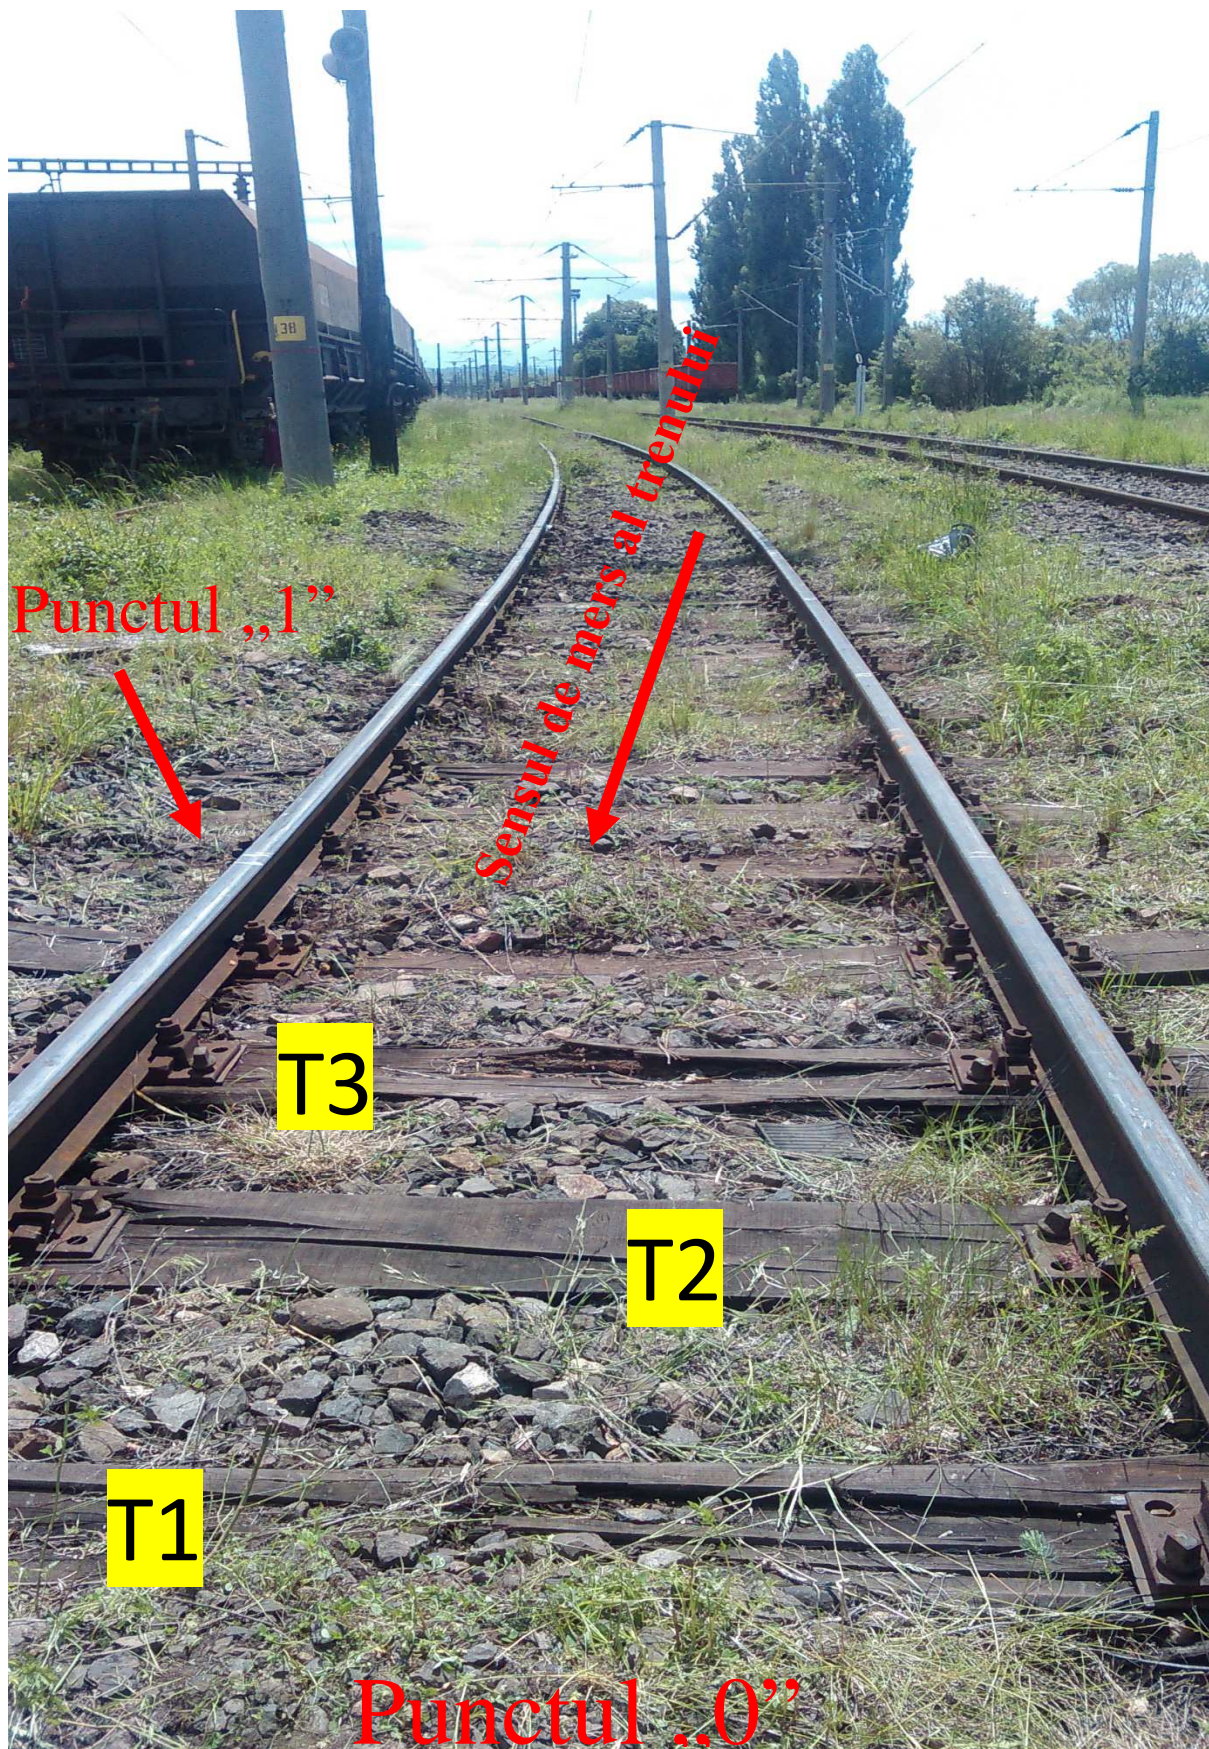
Foto nr.7 - Traversete 1, 2 și 3 din cale

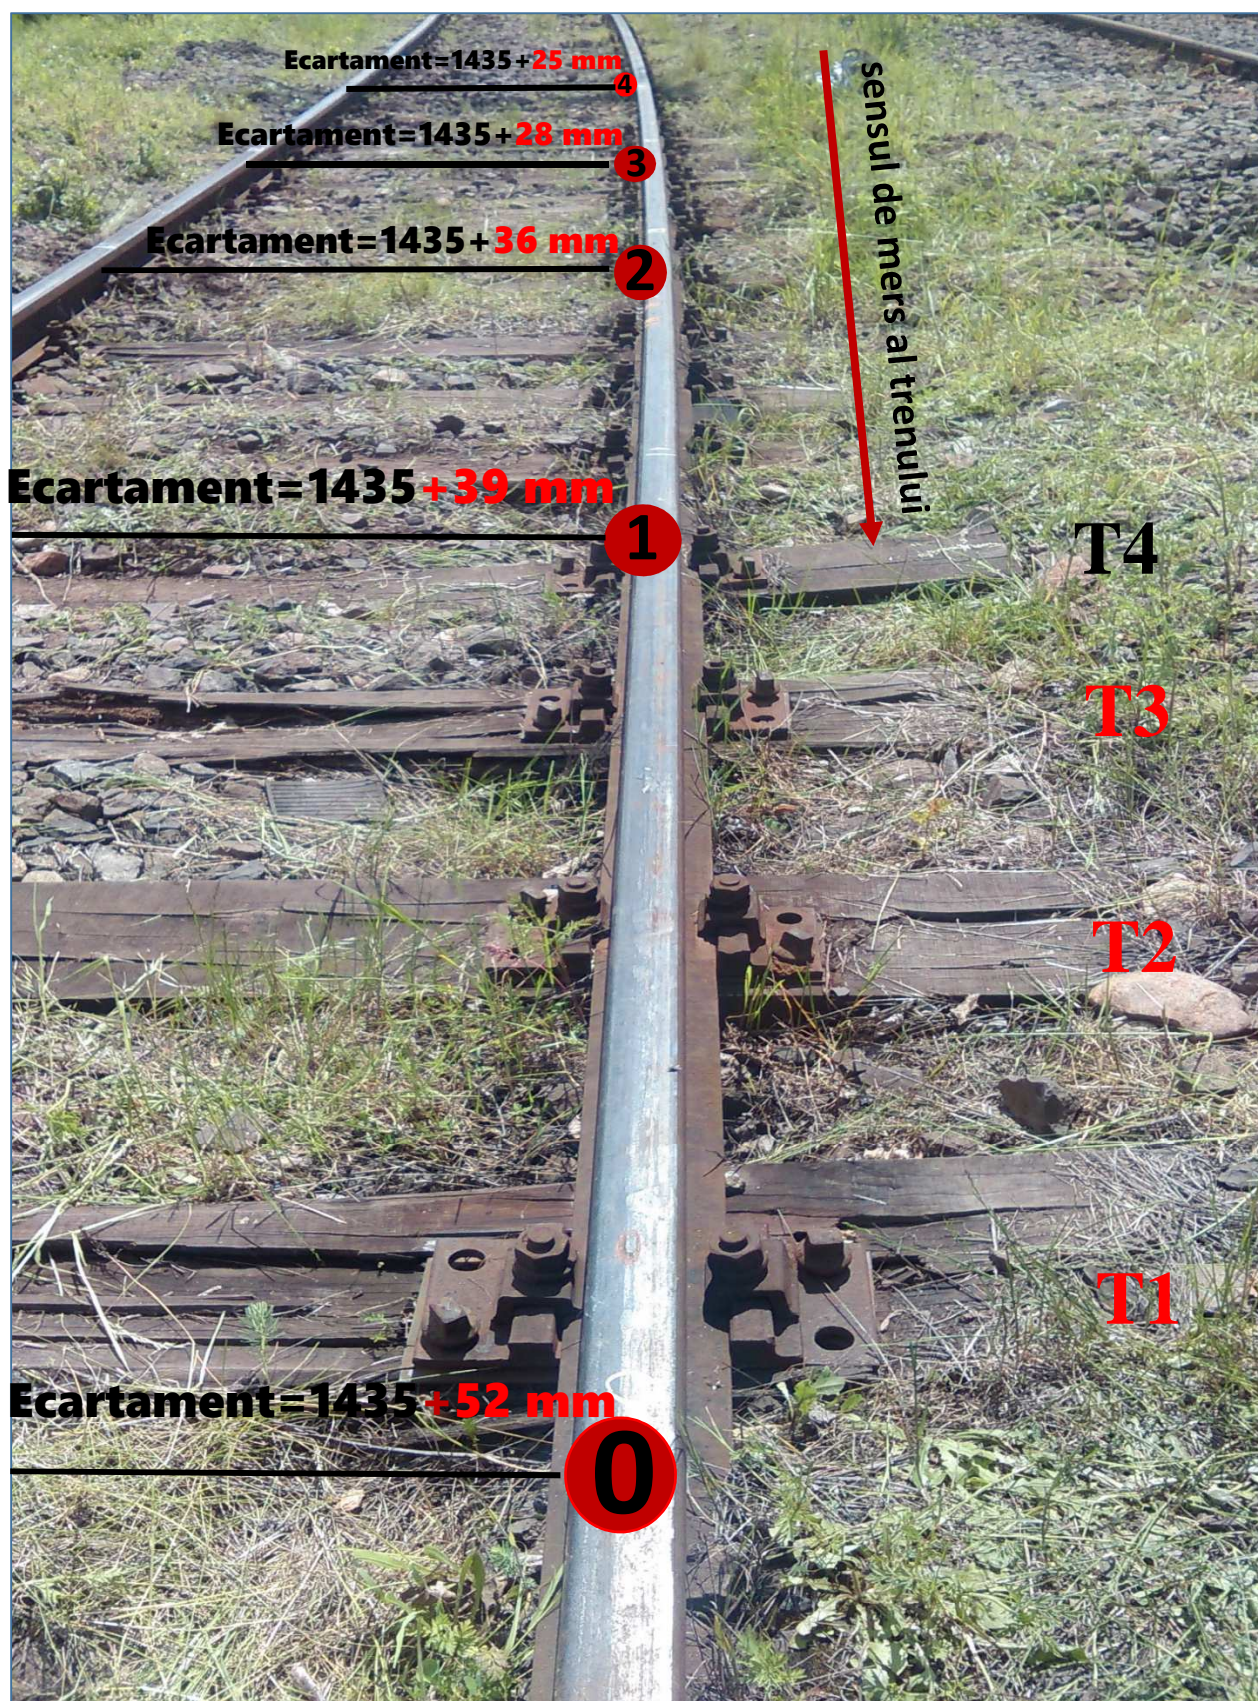
Foto nr.8 - Ansamblu cu zona căii ferate premergătoare deraierii

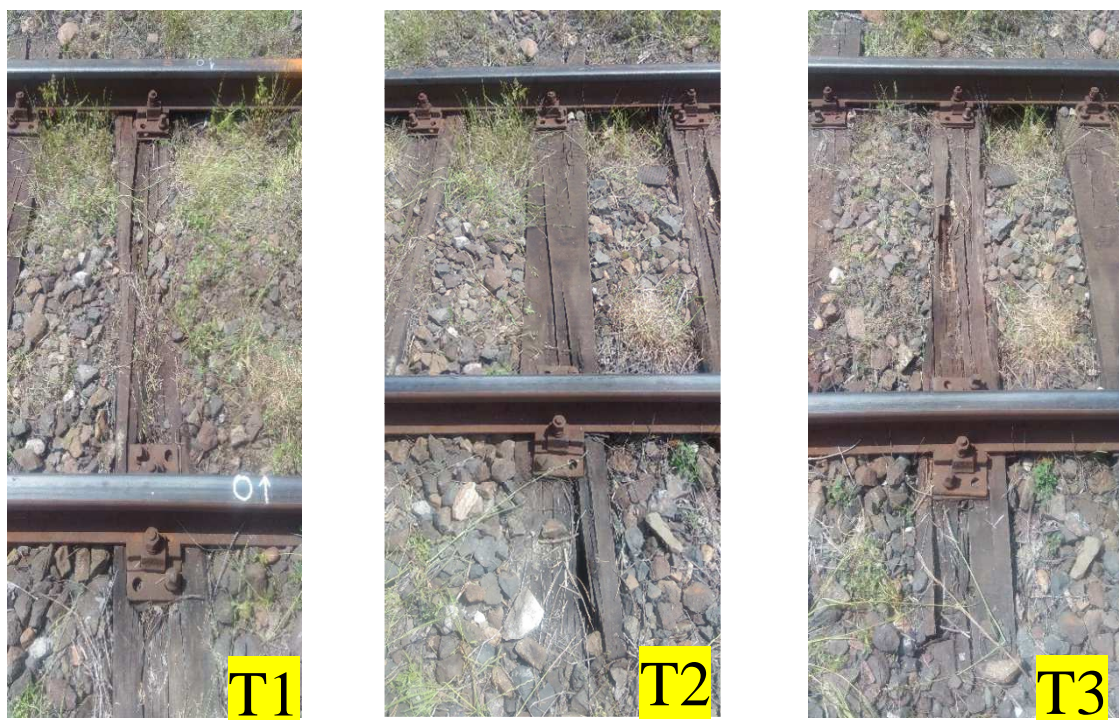
Sensul de mers al trenului
 Foto nr.9, 10 și 11 - Traversele 1, 2 și 3 din cale
