AGENȚIA DE INVESTIGARE FERROVIARĂ ROMÂNĂ - AGIFER

## RAPORT DE INVESTIGARE

al accidentului feroviar produs la data de 26.04.2016, pe raza de activitate a Sucursalei Regionale Căi Ferate Craiova, în stația CFR Craiova, în circulația trenului de marfă nr.39554, pe schimbătorul de cale nr.71

*Raport de investigare final  
21 aprilie 2017*

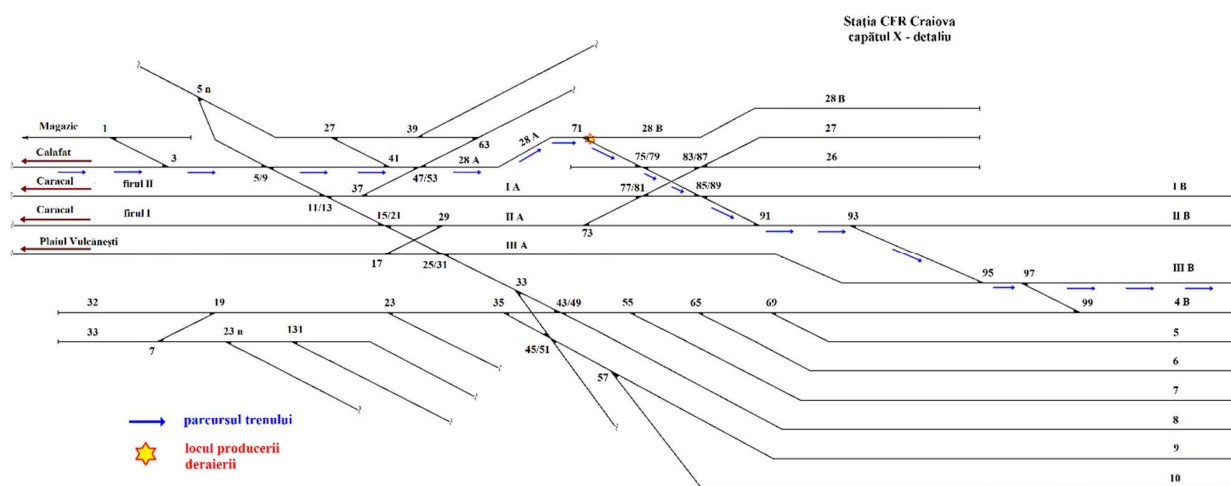
Fig. 2 – Parcursul trenului de marfă nr.39554

La intrarea în stație, pe parcursul comandat, în timpul circulației trenului de marfă nr.39554, în cuprinsul schimbătorului de cale nr.71, care era în poziție „pe abatere” atacat pe la vârf, s-a produs deraierea și răsturnarea vagoanelor al 10-lea și al 11-lea și deraierea de primul boghiu în sensul de mers al celui de al 12-lea vagon din compunerea trenului.

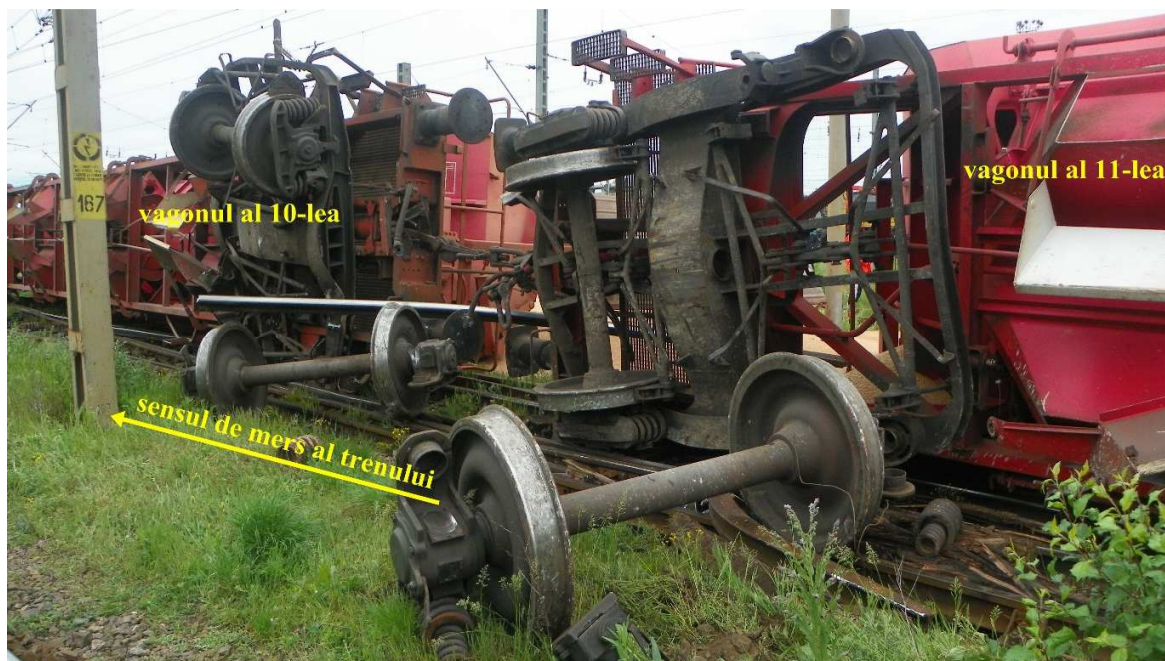
*vagonul nr.33530843052-9 (al 10-lea) și nr.33530823184-4 (al 11-lea)*

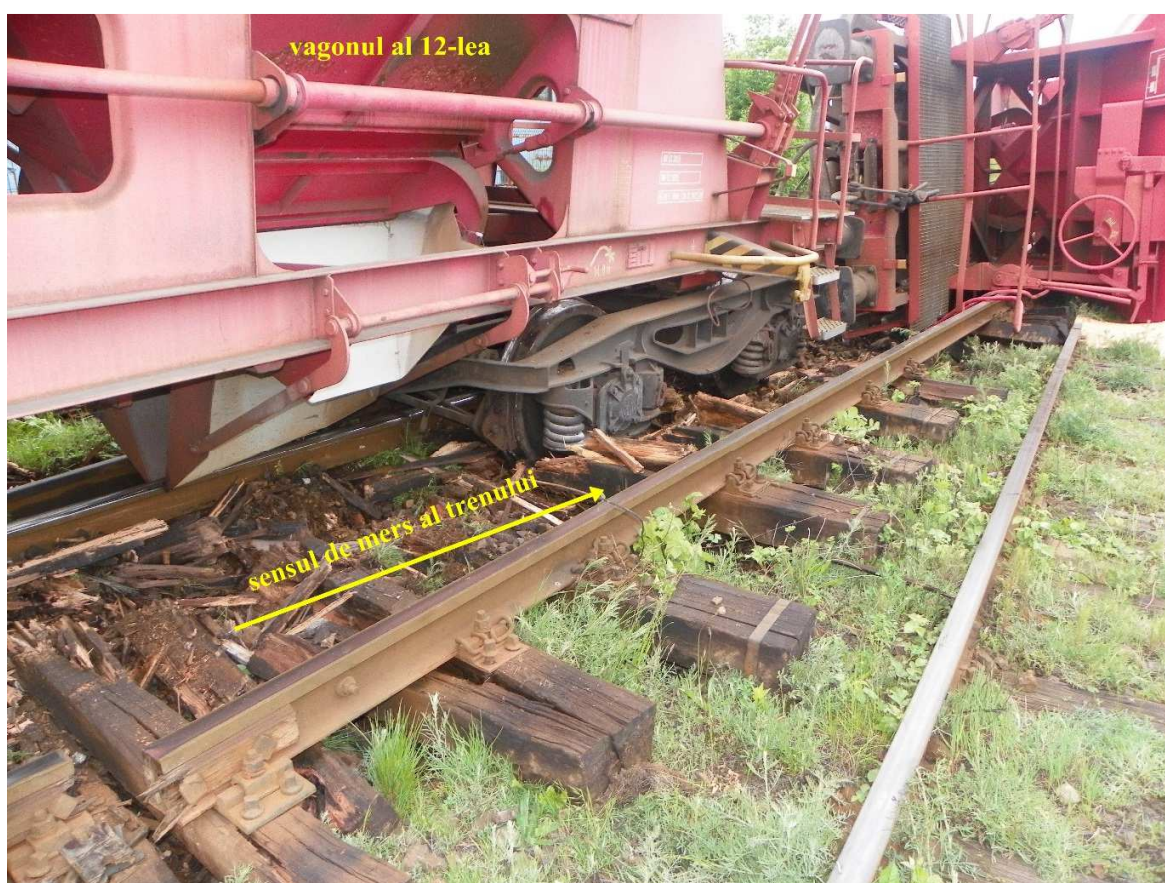
*vagonul nr.33530823038-2 (al 12-lea)*

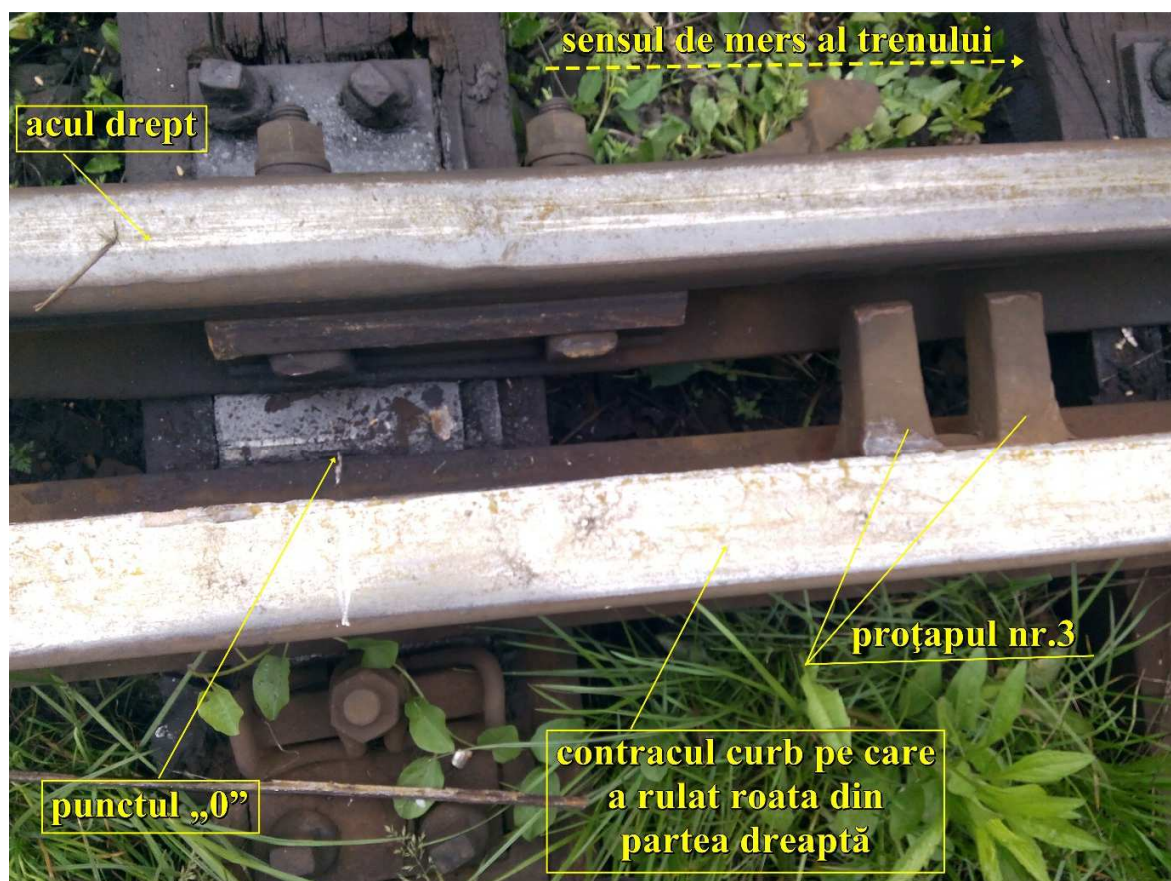
În dreptul punctului „0”, pe acul flexibil drept, în dreptul urmei de cădere a roții de pe suprafața de rulare a ciupercii șinei contraacului curb, este zona de eclisare pentru protejarea sudurii acului flexibil.

Urmele căderii roții din partea dreaptă se observă pe placa metalică specială pe care sprijină talpa acestui ac, pe elementele componente ale sistemului de eclisare și pe cel de al treilea proțap montat pe contraacul curb. Urmele de lovire de către roata din partea dreaptă a pieselor metalice existente între contraacul curb și acul drept au fost identificate pe o lungime de 2620 mm față de punctul „0”.

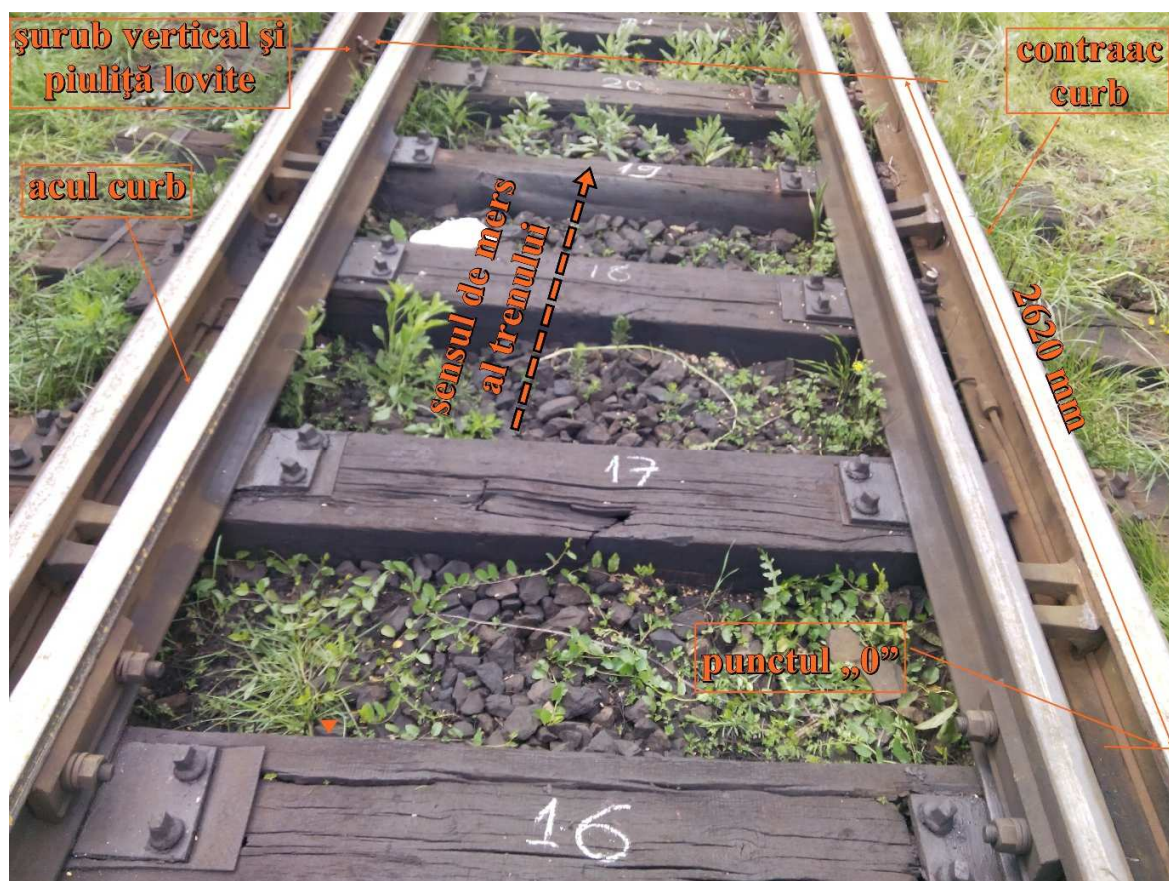
La distanța de 2620 mm față de punctul „0”, pe partea stângă în sensul de mers al trenului, între contraacul drept și acul curb (în exteriorul căii de rulare) este punctul de la care a începe lovirea elementelor sistemului de fixare a tălpii contraacului drept și a tălpii acului curb, de traverse.

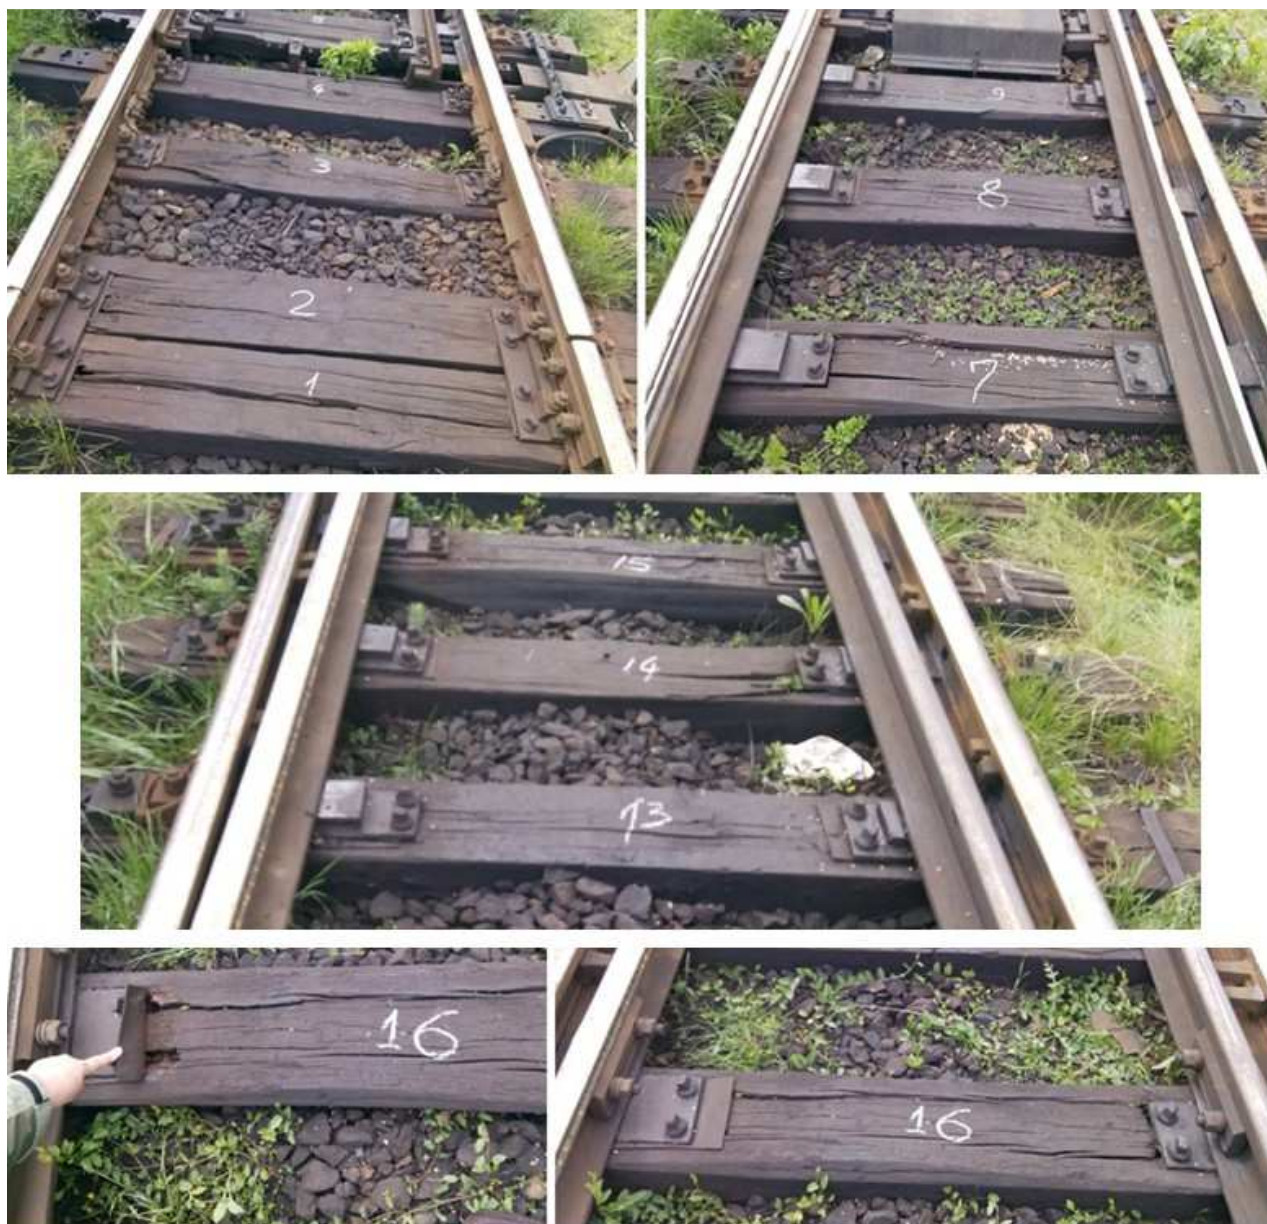
- prima joantă din partea stângă, față de sensul de mers al trenului, a schimbătorului de cale avea eclisele fixate numai cu două șuruburi orizontale, care realizau strângerea acestora de contraacul curb (șuruburile orizontale erau de aceeași parte a rostului de dilatație);
- un număr de 6 traverse de lemn aveau defectele pe care impuneau înlocuirea acestora, respectiv erau putrede sau aveau crăpături în lungul traversei, ori pe direcție perpendiculară pe direcția de strângere a tirfoanelor:

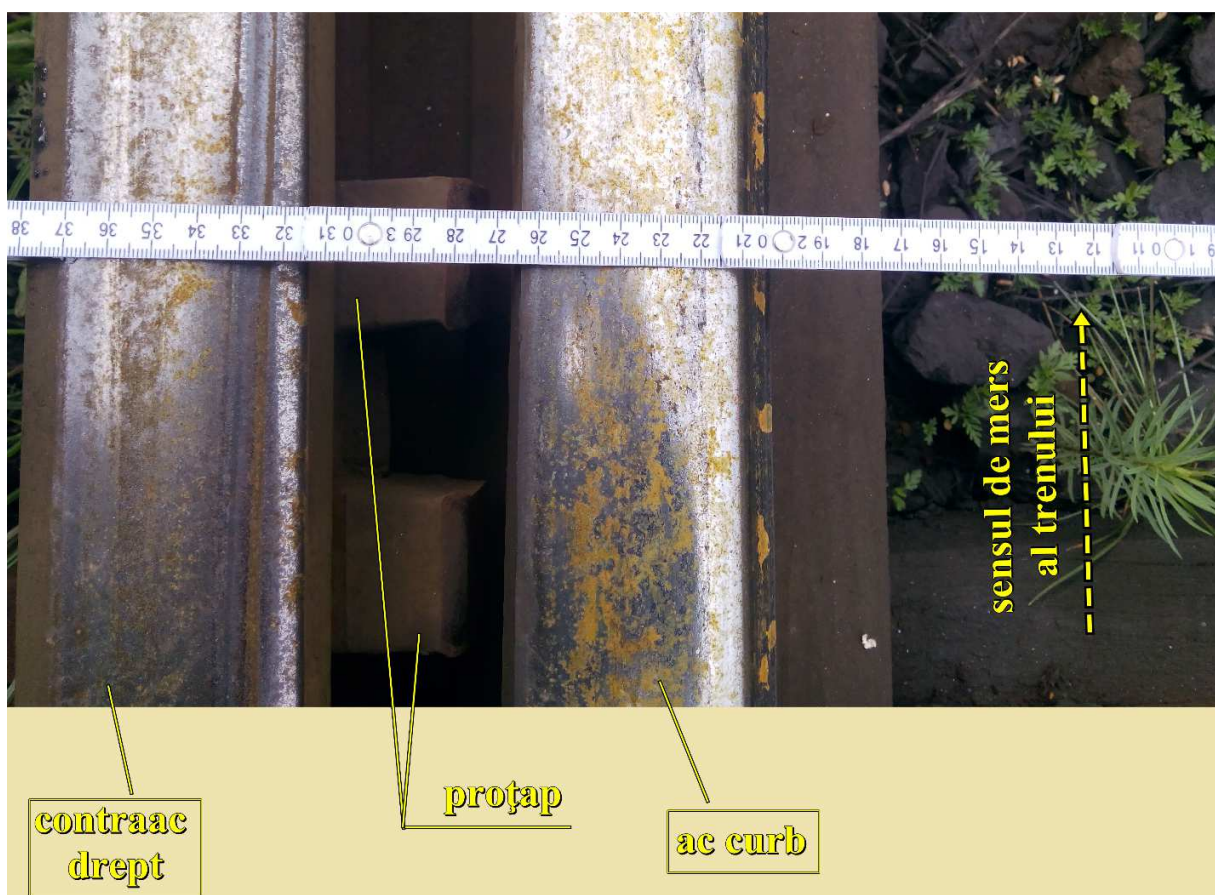
- sprijinitorul contraacului curb din dreptul traversei nr.5 era crăpat, iar cel din dreptul traversei nr.8 era rupt;
- la traversa nr. 9 tirfoanele nu asigurau strângerea plăcii metalice de traversă;
- la proșapii de pe contraacul drept din dreptul traversei nr.13 și din apropierea traversei nr.14 spațiul dintre capătul proșapilor și inima acului curb (în poziția în care acest ac era lipit de contraacul drept așa cum fusese manipulat macazul pentru parcursul trenului de marfă nr.39554) era mult mai mare de 1 mm (valoarea de 1 mm a acestui spațiu este reglementată de prevederile art.19, pct.11 din Instrucția de norme și toleranțe pentru construcția și întreținerea căii - linii cu ecartament normal - nr.314/1989);

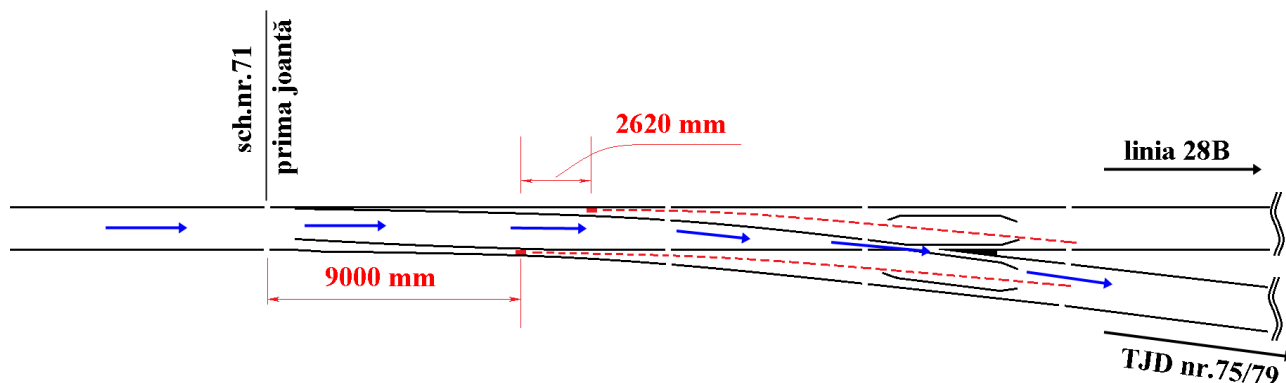
- măsurători efectuate în punctele caracteristice ale schimbătorului de cale nr. 71, începând de la vârful schimbătorului

Valorile ecartamentului căii, măsurate la prima joantă și la vârful acelor depășeau toleranțele admise în exploatare, prevăzute la art. 19, pct.1 și pct.2 din Instrucția de norme și toleranțe pentru construcții și întreținerea căii - linii cu ecartament normal nr.314/1989, cu 15 mm și respectiv 14 mm.

Valorile ecartamentului măsurate la călcâiul acelor depășeau valoarea toleranței admise în exploatare prevăzute la articolele din instrucția amintită anterior, dar comisia a concluzionat, că aceste valori au fost influențate de distrugerea sistemului de fixare a pieselor componente ale schimbătorului de cale, de traverse.

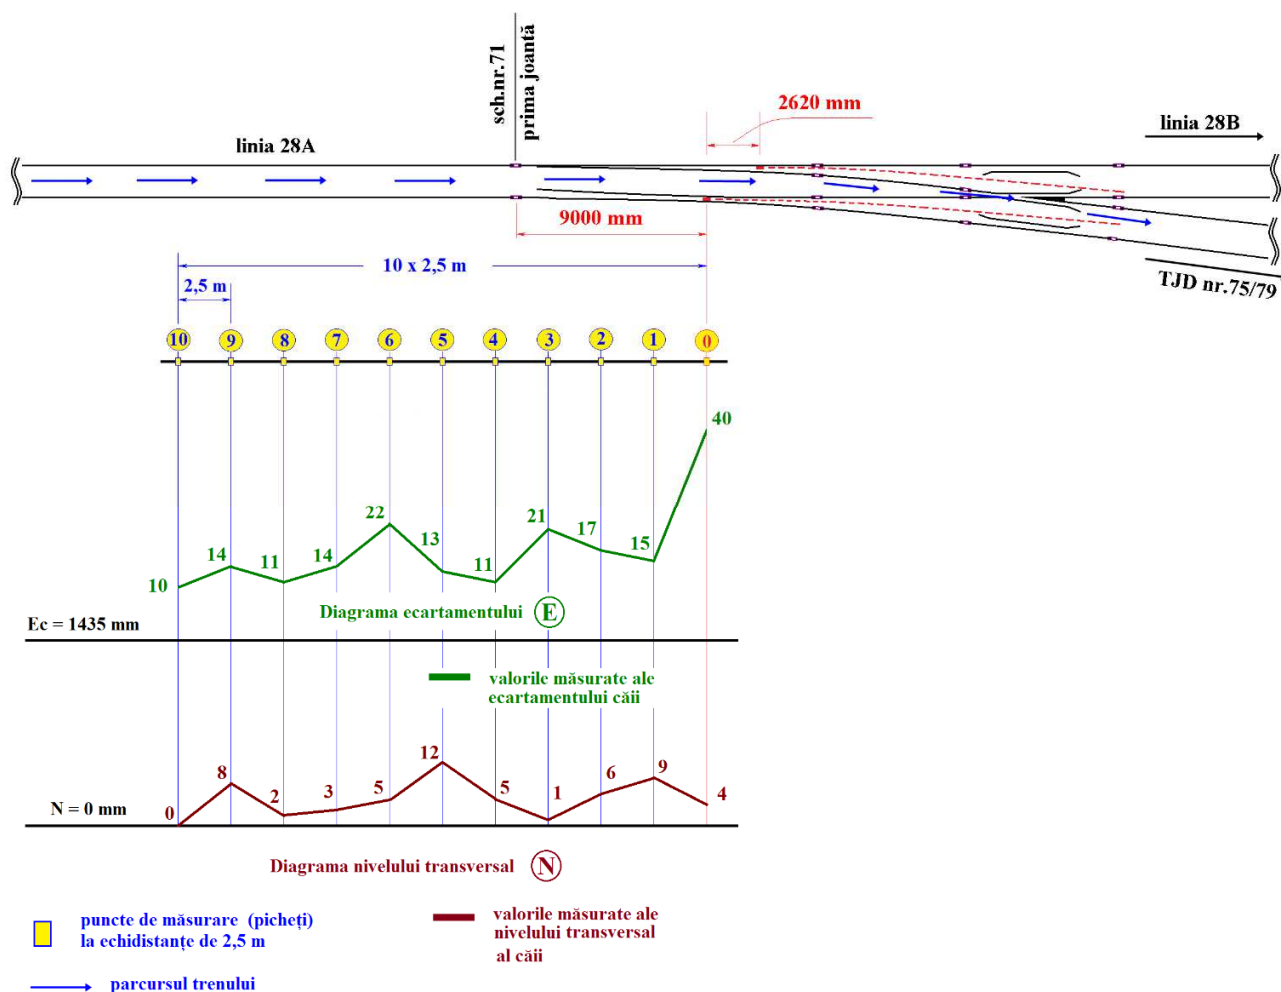
În toate cele 10 puncte ecartamentul căii depășea toleranțele admise în exploatare cu valori cuprinse între 1 mm și 40 mm. În punctul „0” valoarea măsurată a ecartamentului căii depășea valoarea maximă a ecartamentului căii, respectiv 1470 mm. În conformitate cu prevederile art.19, pct.2 din Instrucția de norme și toleranțe pentru construcții și întreținerea căii - linii cu ecartament normal nr.314/1989, în acest punct din cuprinsul schimbătorului de cale, toleranța în exploatare a ecartamentului căii este de +5 mm și -3 mm.

Punctul „0” este în dreptul traversei nr.16, traversă care era într-o stare tehnică necorespunzătoare, deoarece era putredă, și nu mai asigura strângerea tirfoanelor pentru împiedicarea deplasării plăcilor metalice speciale pe care erau fixate contraacele.

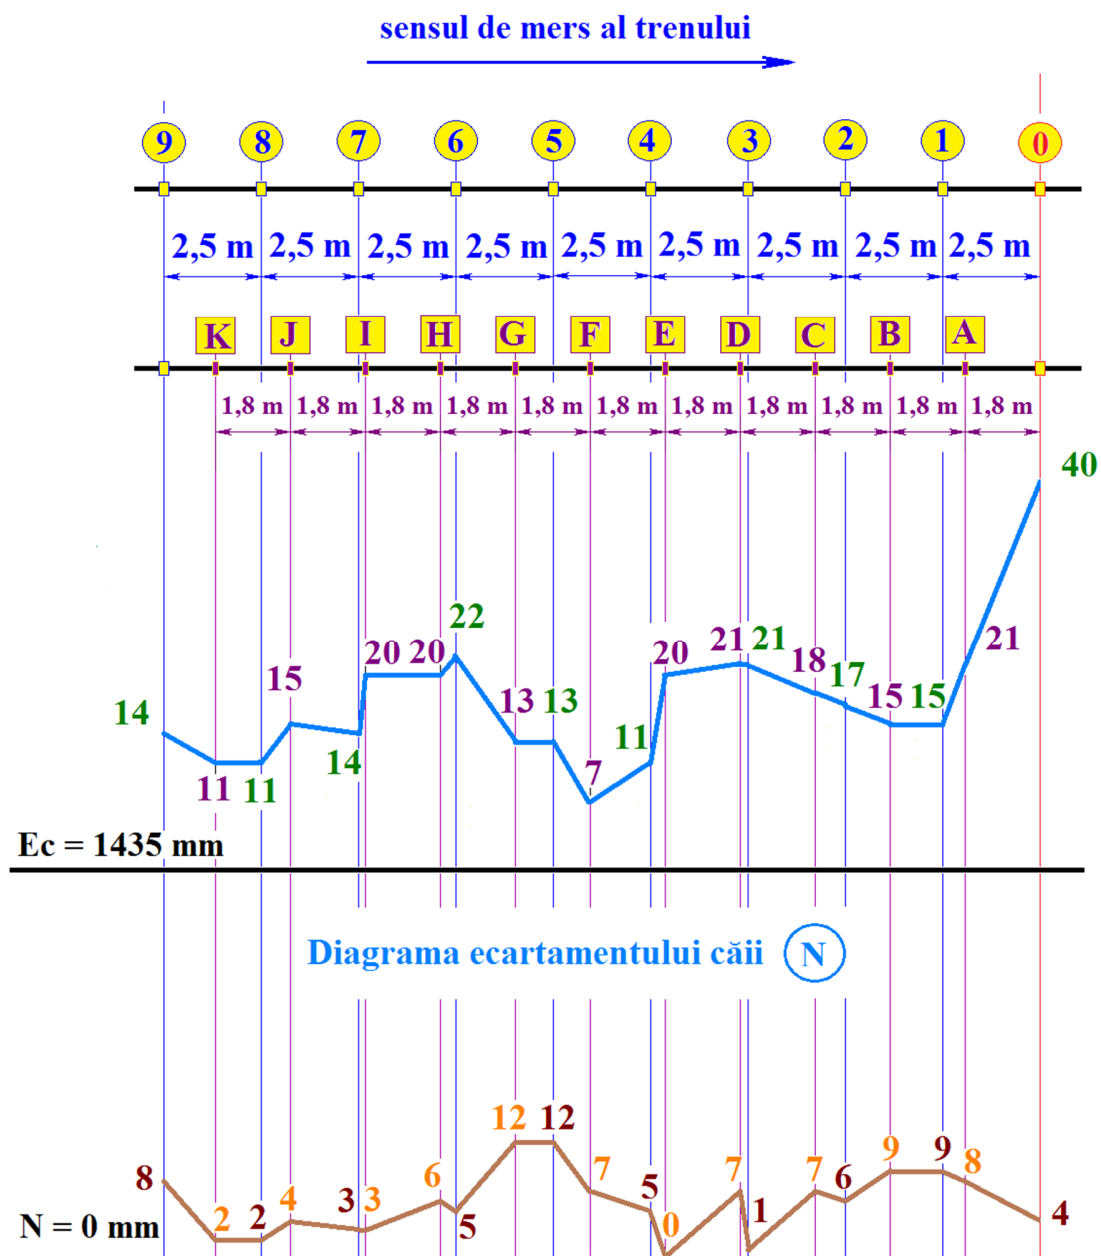
referitor la nivelul transversal al căii

- se constată depășirea valorii măsurate a nivelului transversal în pct. „5” cu 2 mm față de valoarea nominală de 0 mm la care adaugă toleranța de +10 mm, așa cum reiese din I 314/1989, Cap. I, art. 7, lit. A, pct.1.
- măsurători efectuate în puncte marcate începând de la punctul „0” în sens invers de mers al trenului, la echidistanțe de 1,80 m (ampatamentul boghiului vagoanelor),
  - valorile măsurate ale ecartamentului și nivelului transversal au scos în evidență faptul, că între punctele marcate la echidistanțe de 1,80 m și punctele marcate la echidistanțe de 2,50 m sunt variații mari ale ecartamentului (ex. între punctele 0-A; A-1; E-.4; F-5).
