RAPORT DE INVESTIGARE

al accidentului produs la data de 26.05.2015 în stația CFR Vânători de pe raza de activitate a Sucursalei Regionala de Căi Ferate Brașov, prin deraierea unui număr de 7 vagoane din care unul răsturnat, din compunerea trenului de marfă nr.50428.

Raport final
23 mai 2016

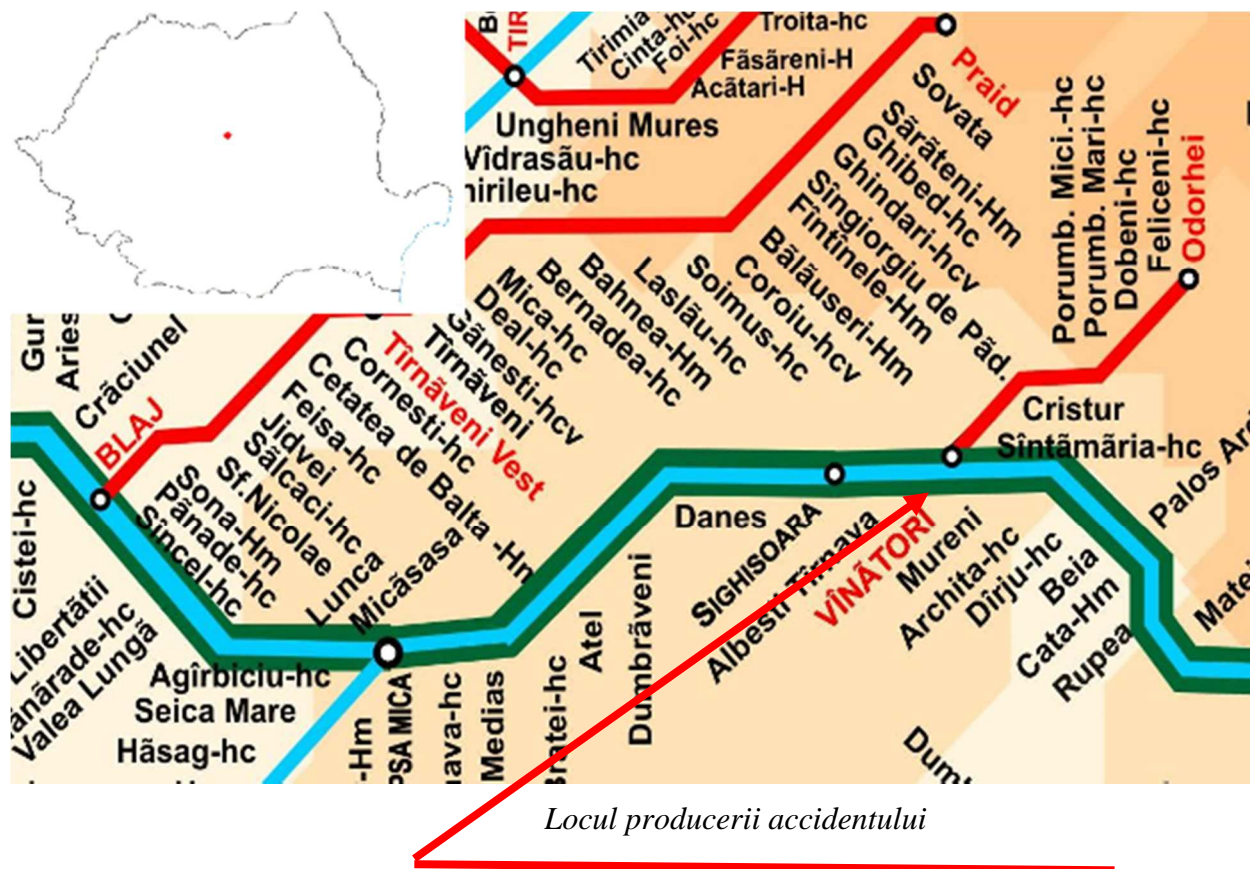
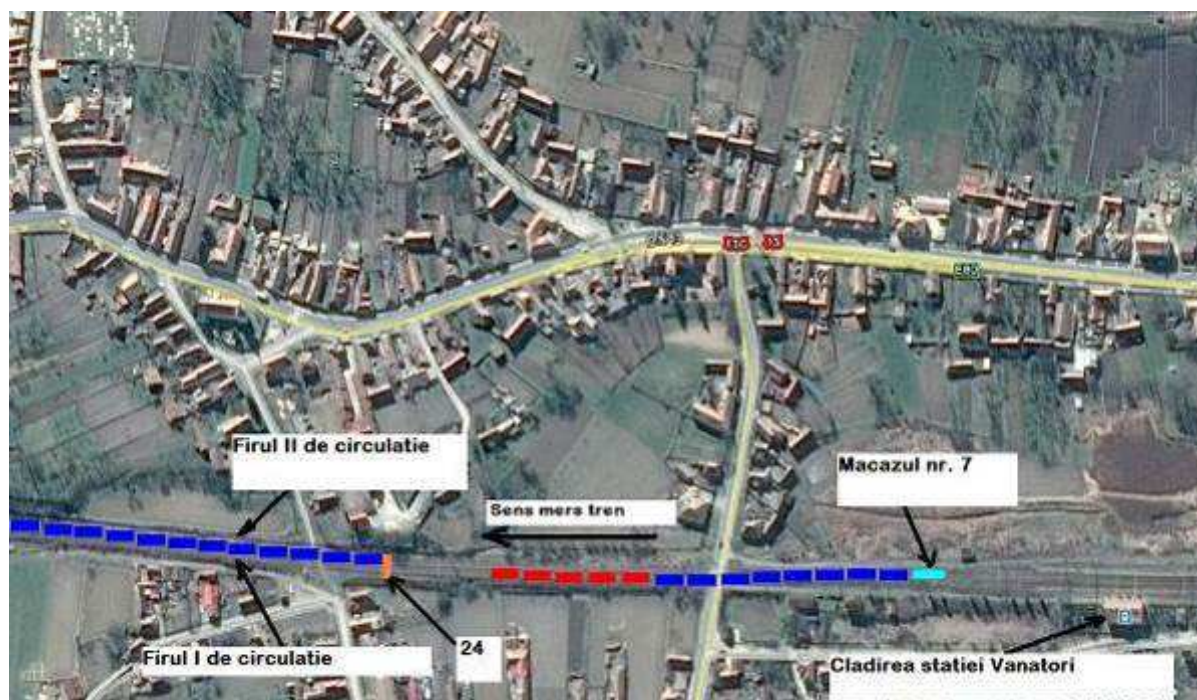
Foto nr.1 - Poziția vagoanelor din compunerea trenului după producerea accidentului

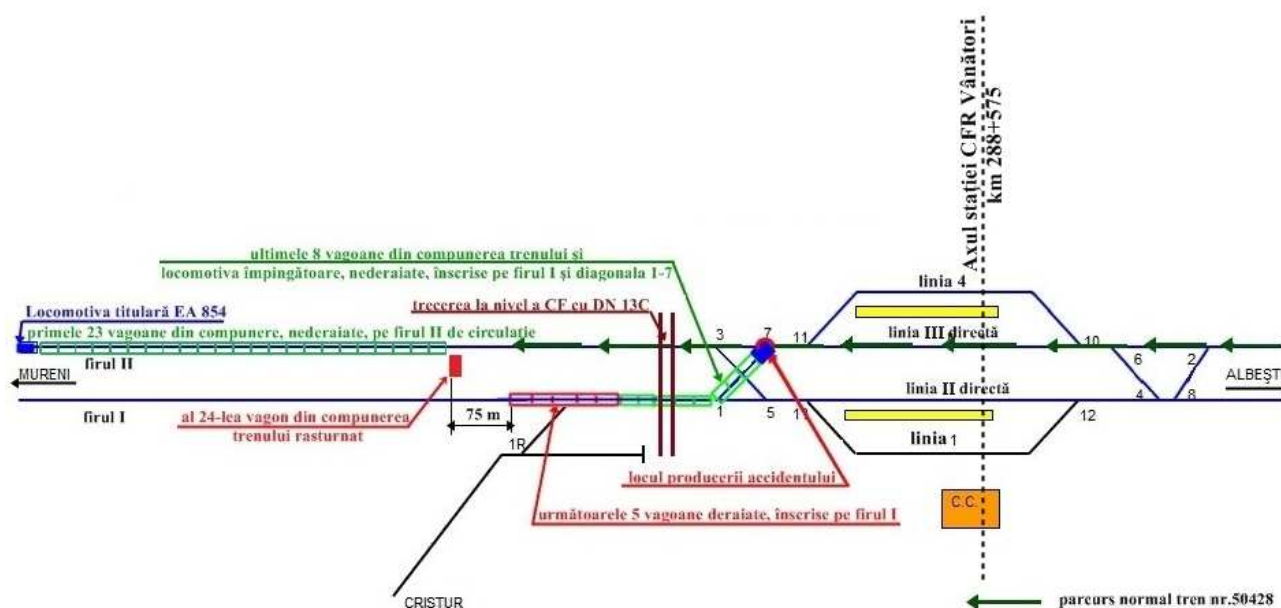
Fig.1 – Situația pe teren după deraiere

La trecerea peste macazul centralizat din cuprinsul schimbătorului de cale nr.7, aflat în poziție cu acces pe firul II Vânători-Mureni („pe directă”) și care a fost atacat pe la vârf, locomotiva titulară și primele 23 de vagoane au circulat corespunzător parcursului comandat cu ieșire pe firul II de circulație, dar al doilea boghiu al celui de al 24-lea vagon, următoarele 13 vagoane și locomotiva împingătoare au circulat peste schimbătorul de cale nr.7 în poziția cu acces pe firul I Vânători-Mureni („pe abatere”). La trecerea primului boghiu al celui de al 24-lea vagon peste macazul schimbătorului, roțile din stânga ale acestuia au pătruns între acul drept și contraacul curb.

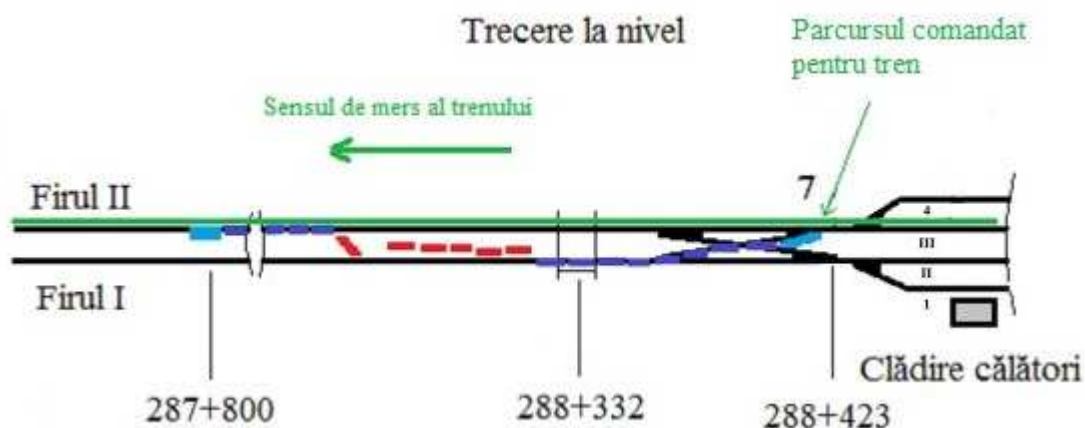
Fig.2 - Detaliul deraierei

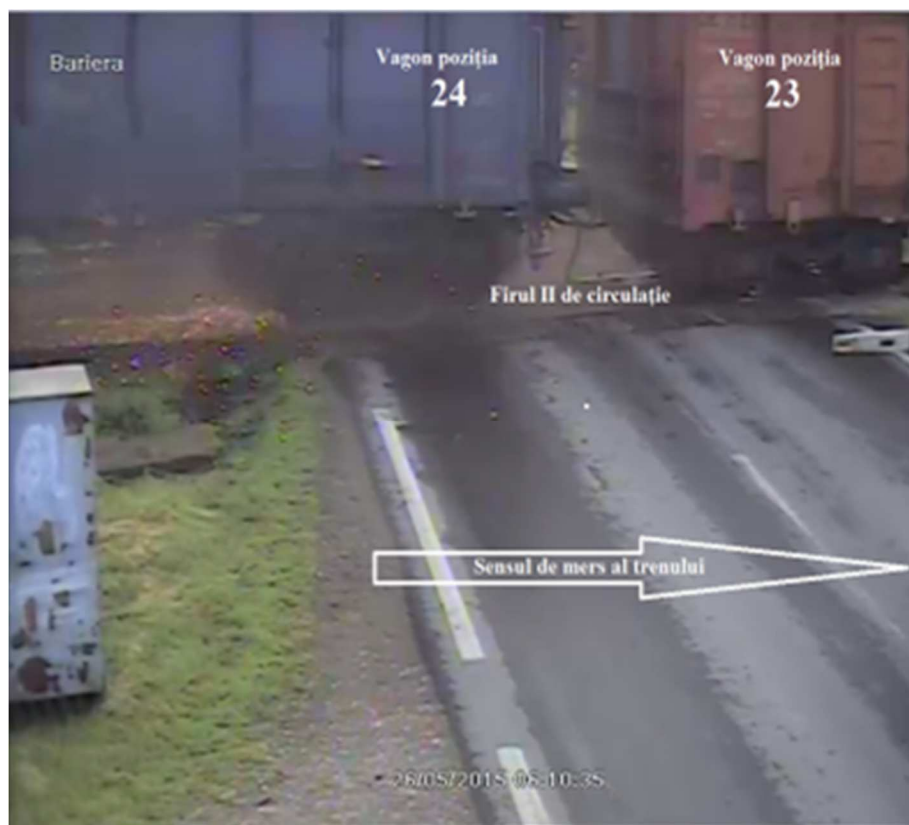
Foto nr.5 – Trecerea vagoanelor pozițiile 23 și 24 prin trecerea la nivel cu primul boghiu al vagonului poziția 24 deraiat

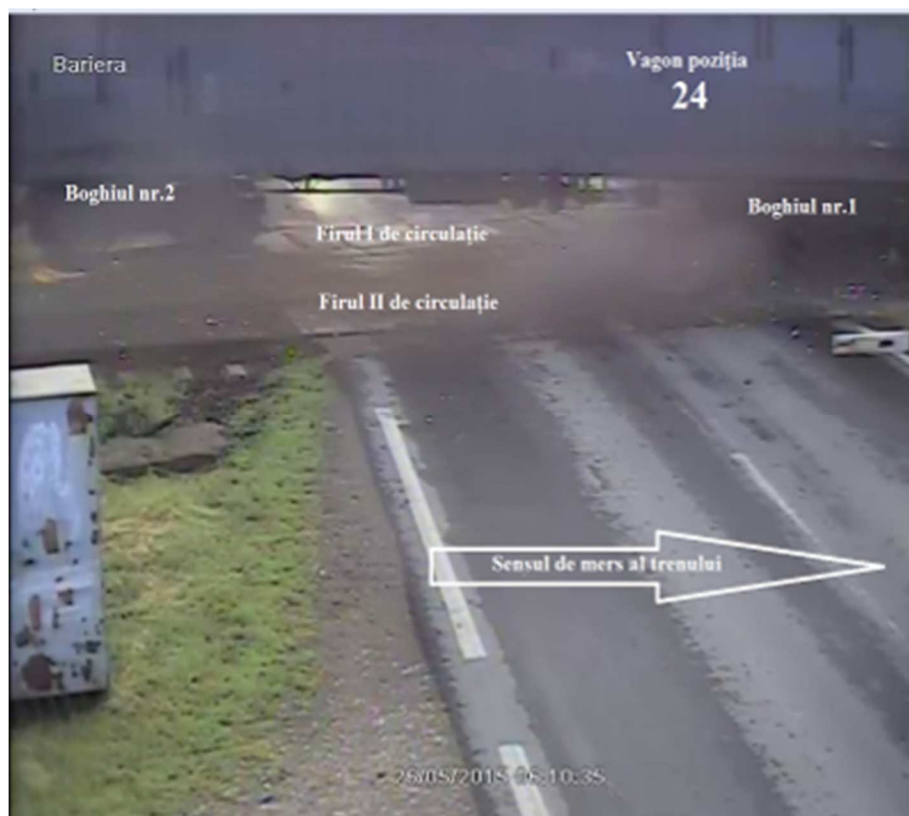
Foto nr.6 – Trecerea vagonului poziția 24 prin trecerea la nivel cu boghiurile pe cele două fire de circulație

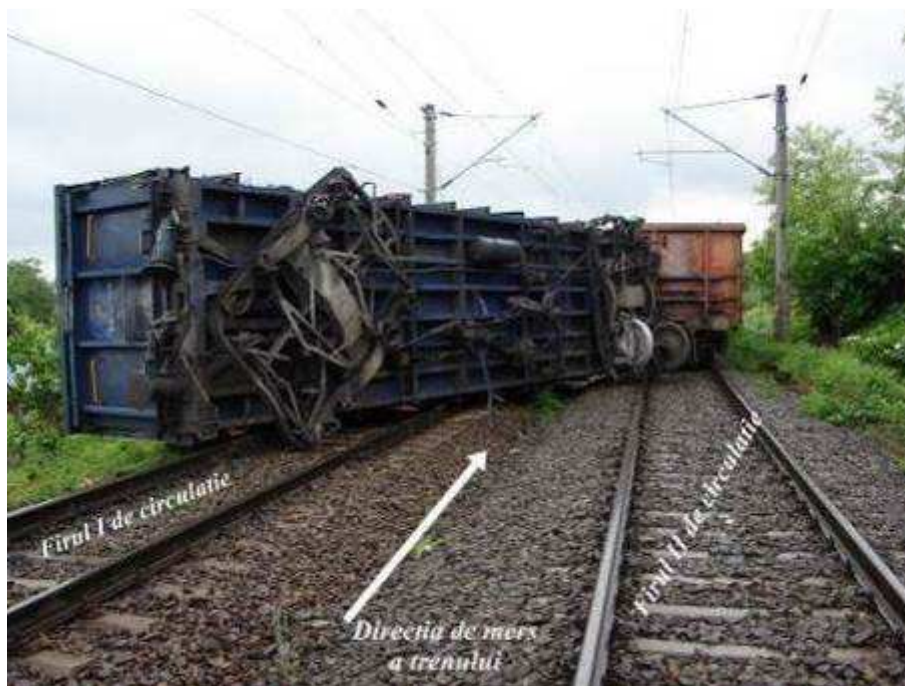
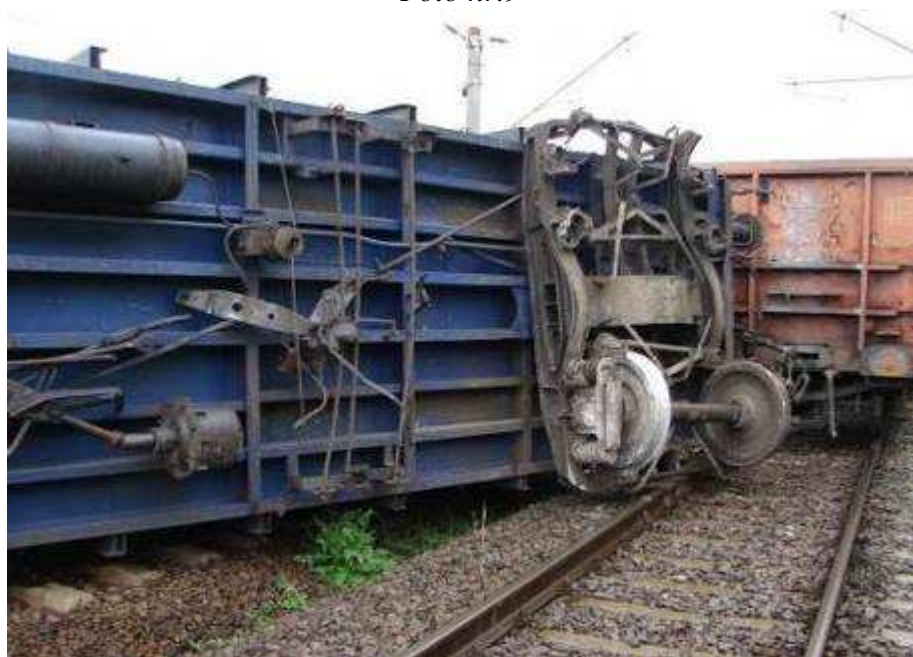
Al 24-lea vagon de la siguranță, cu nr.33565423372-5 era legat prin cupla de tracțiune de vagonul din față sa dar răsturnat între cele două fire de circulație, cu încărcătura împrăștiată pe terasamentul de cale ferată și pe taluzul din partea stângă sensului de mers, având la partea de rulare doar o singură osie situată în partea din față – *foto nr.9-10*. Pe șinele corespunzătoare firului I de circulație, urmele de frecare ale vagonului răsturnat erau evidențiate pe o distanță de aproximativ 90 m.

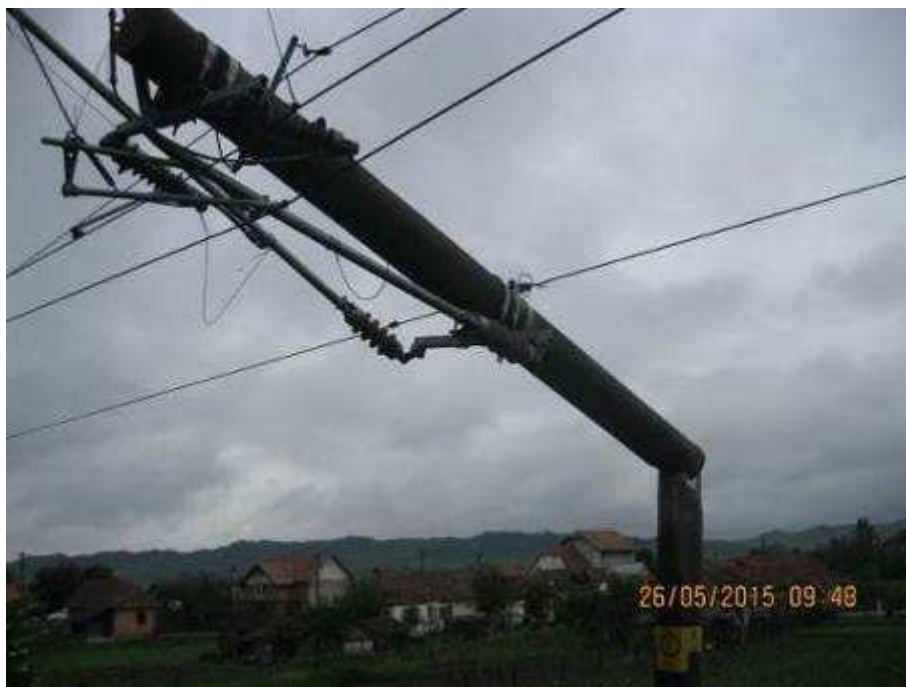
Foto nr.11

După vagonul răsturnat, în sens invers de mers al trenului la o distanță de aproximativ 70 m de acesta s-a constatat existența unui stâlp al liniei de contact rupt la o înălțime de aproximativ 3 m, fiind susținut de firul de contact – *foto nr.11*.

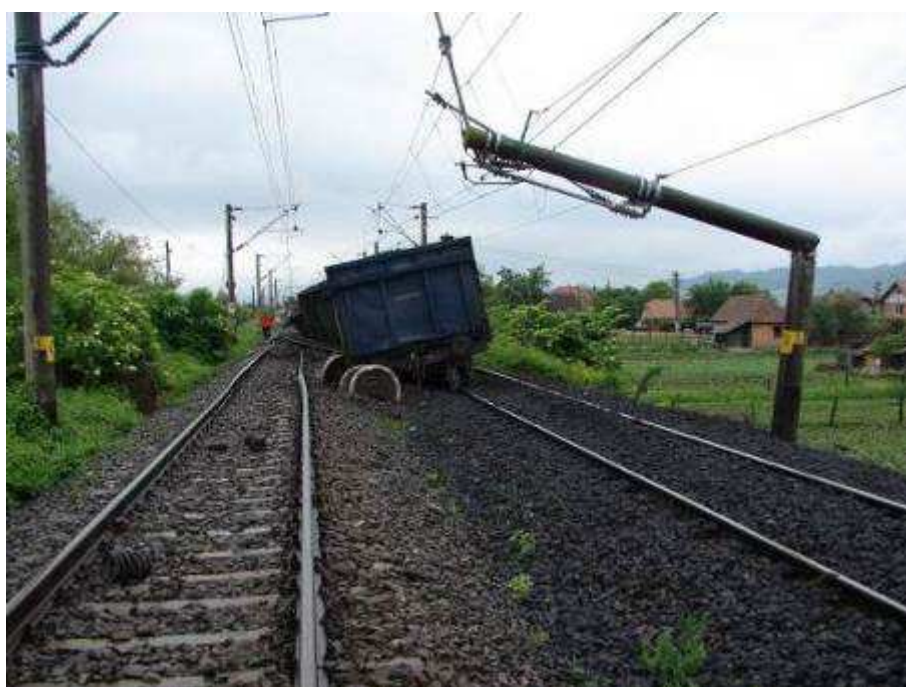
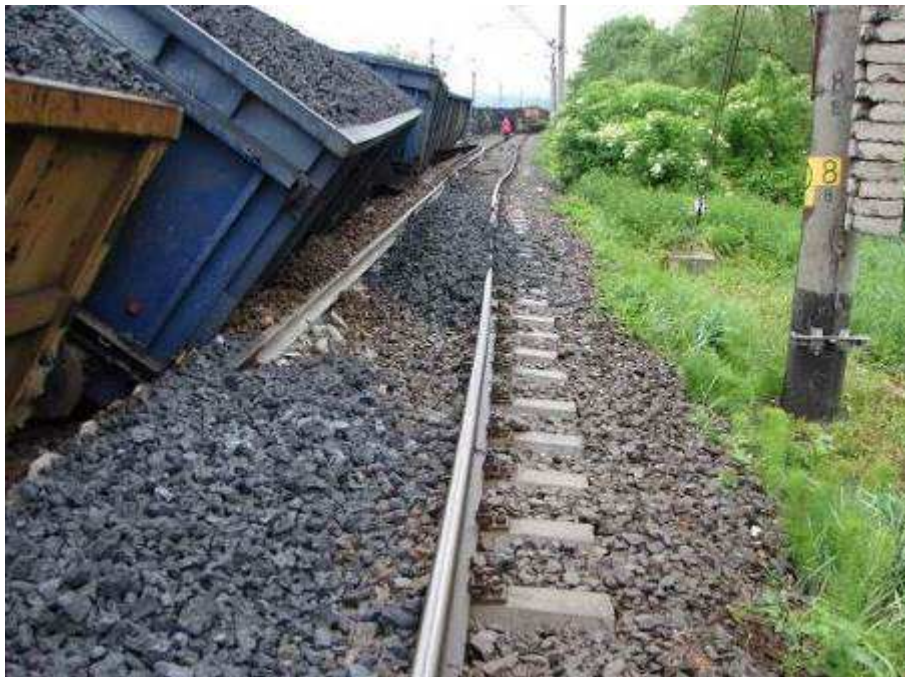
La aproximativ 5 m distanță de acest stâlp în sens invers de mers al trenului, pe firul I de circulație se găseau 5 vagoane (al 25-lea – al 29-lea de la siguranță) deraiate, din care 4 erau înclinate pe partea dreaptă în sensul de mers – *foto nr.12-13*.

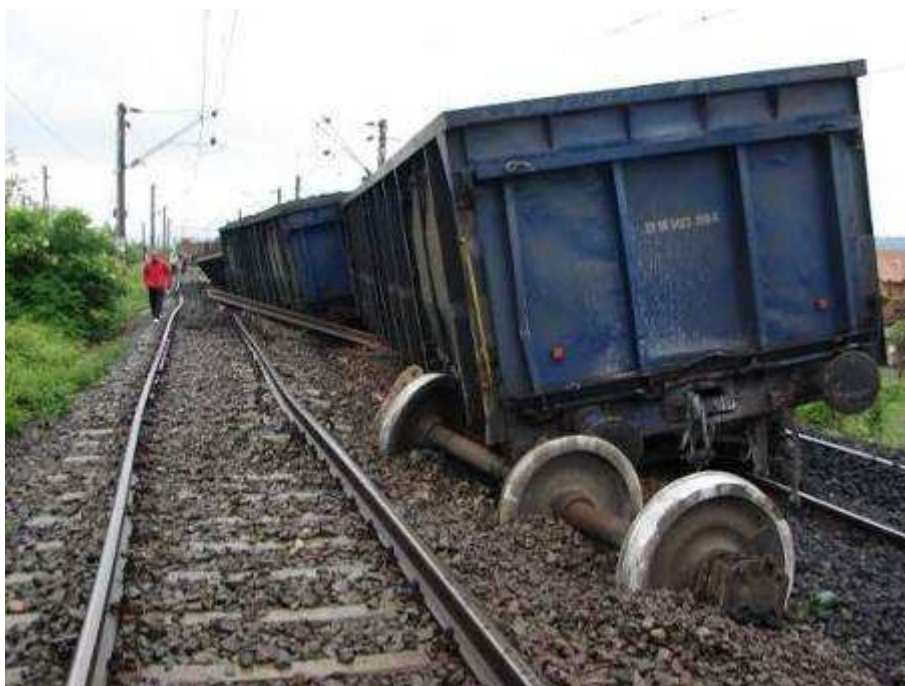
Foto nr.14

În partea din față a vagonului nr.33565423258-6 (al 25-lea de la siguranță și primul deraiat după cel răsturnat), s-au găsit două osii aparținând vagonului răsturnat, ambele fiind înfipte în terasamentul căii – *foto nr.14*.

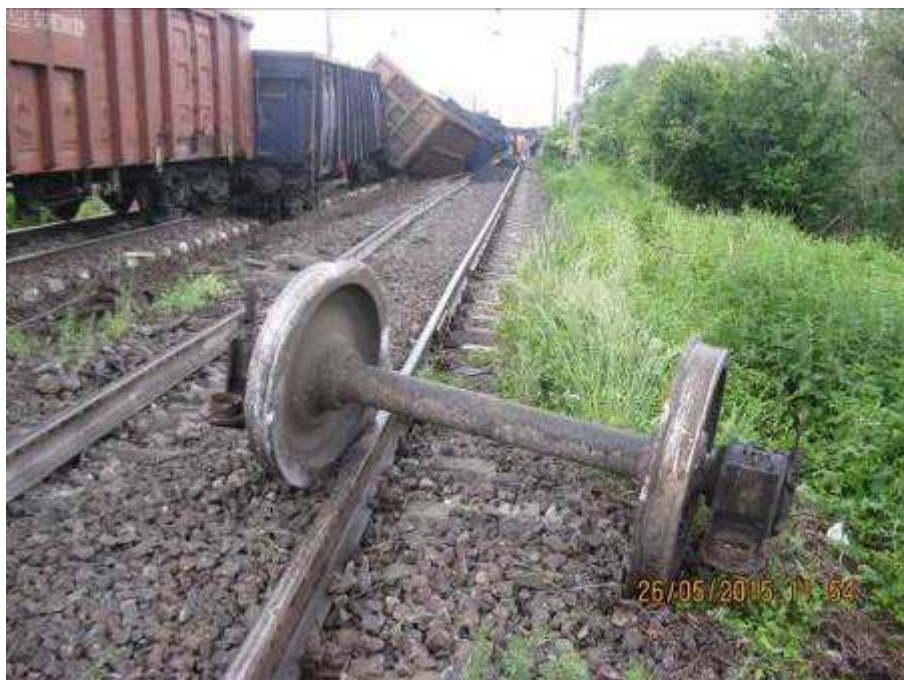
Foto nr.15

La aproximativ 140 m de la vagonul răsturnat spre urma trenului și 20 m de la trecerea la nivel măsurată în sensul de mers al trenului, pe firul II de circulație, s-a mai găsit o osie desprinsă de la vagonul răsturnat – *foto nr.15*.

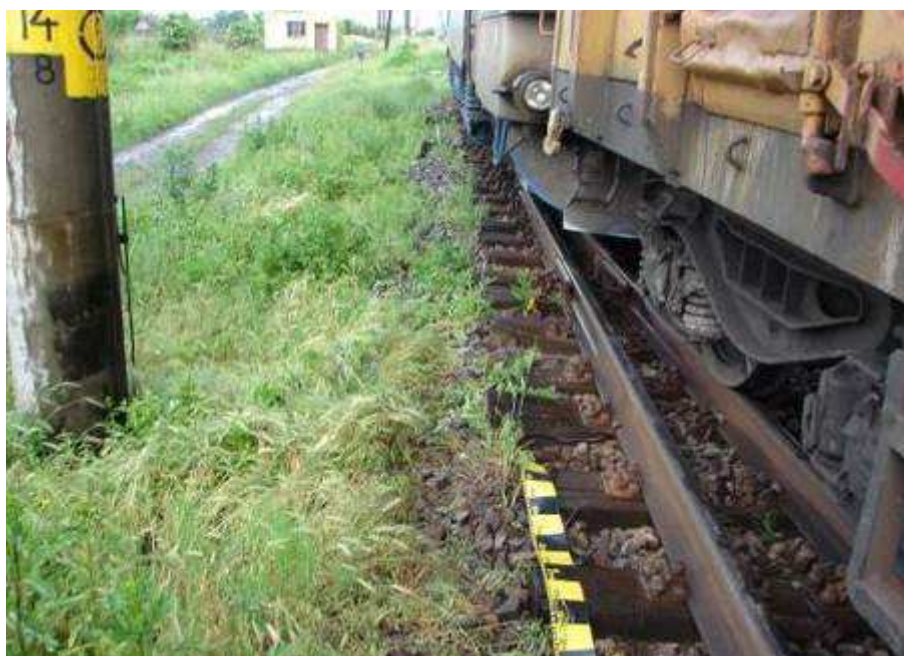
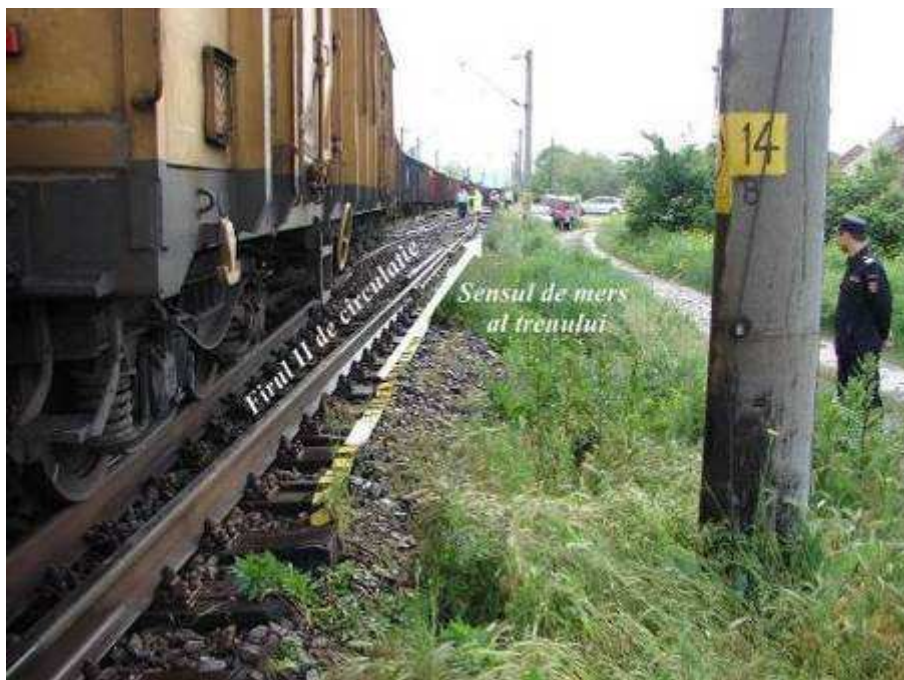
În urma celor cinci vagoane deraiate, legate de acestea, se găseau celelalte 8 vagoane din compunerea trenului împreună cu locomotiva împingătoare, toate pe firul I de circulație și în abatere pe breteaua cu ieșire de la linia III spre acesta – *foto nr.16-17*.

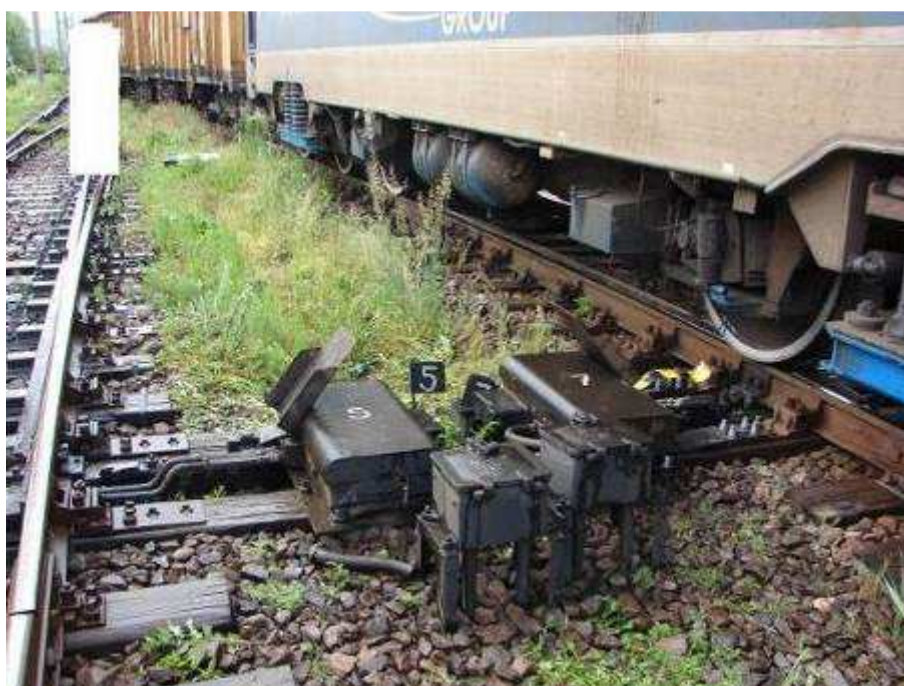
Foto nr.18

După producerea accidentului și oprirea trenului, locomotiva împingătoare se afla în zona schimbătorului de cale nr.7 – *foto nr.18*.

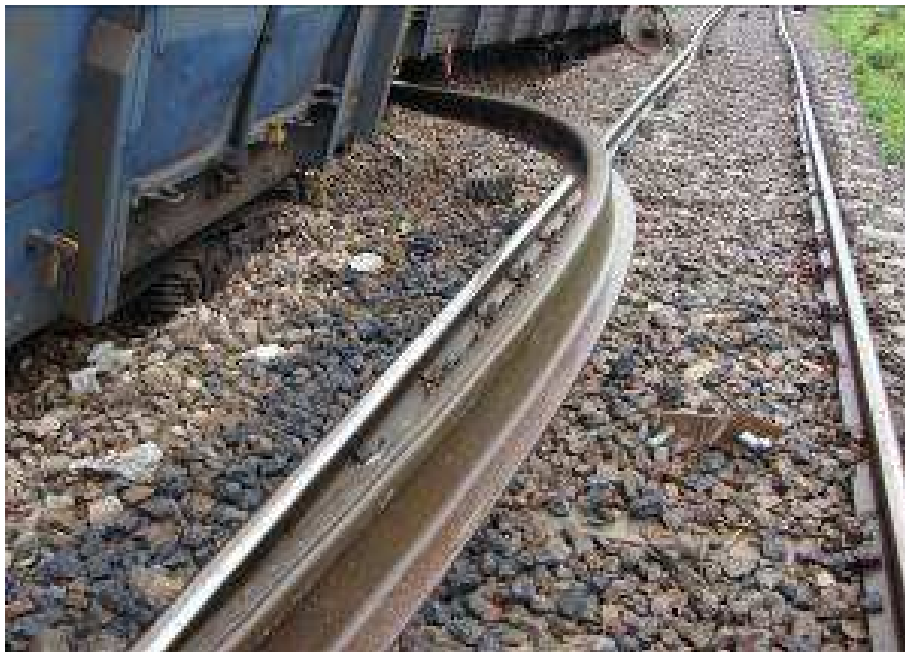
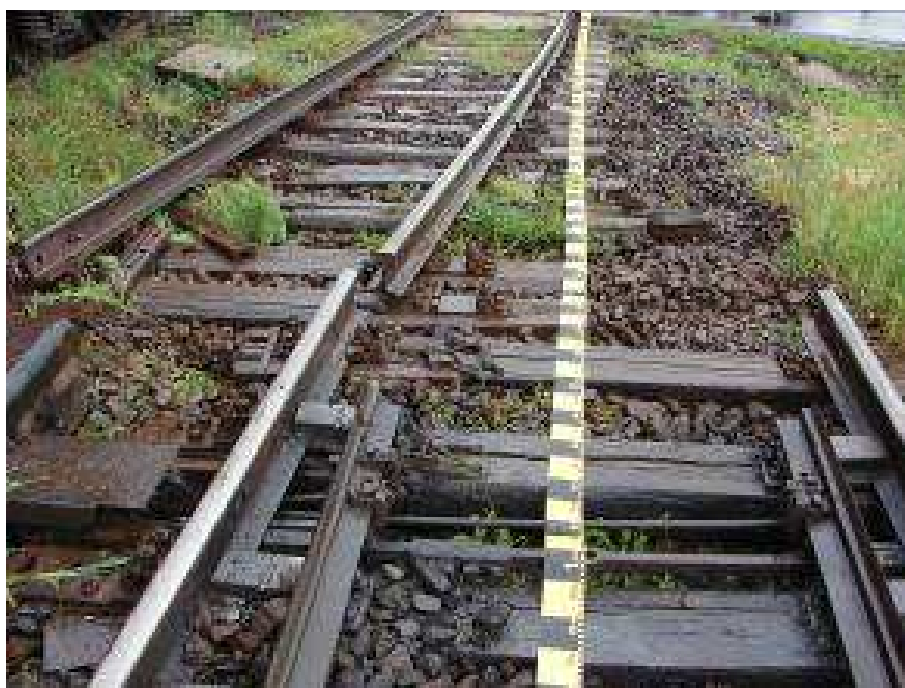
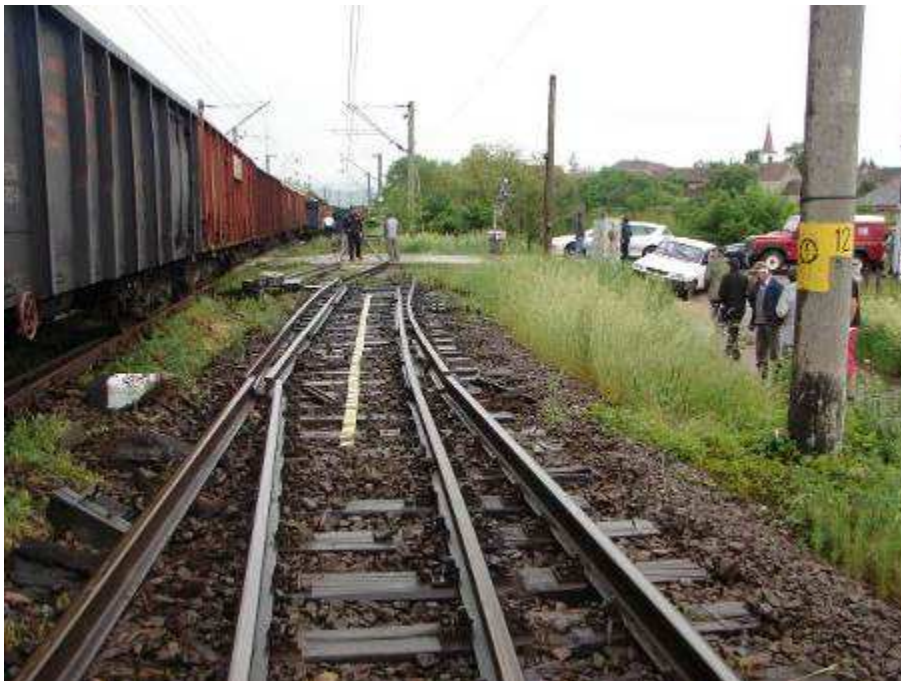
Din zona schimbătorului de cale nr.7 și până în dreptul celui de al 25-lea vagon de la siguranță, respectiv pe o distanță de aproximativ 290 m, s-au constatat urme de deraiere și de distrugere a traverselor și a elementelor de fixare a suprastructurii căii ferate – *foto nr.19-21*.

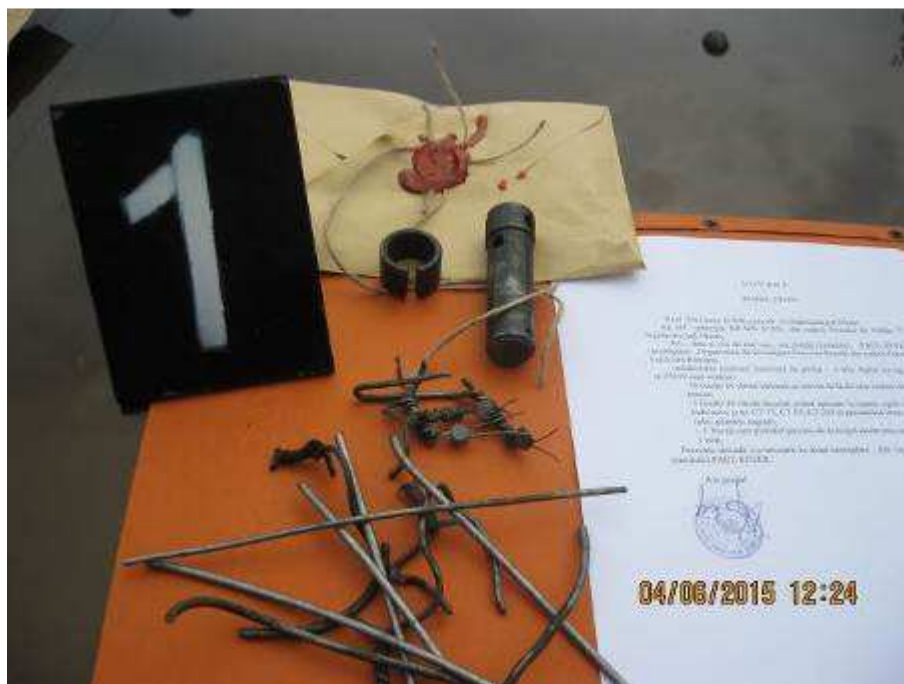
- au fost găsite 4 bucăți sârmă de Ø 4 mm, cu o lungime de 150-160mm, rezultate de la o lucrare anterioară – *foto nr.25*;
- o bucată de sârmă îndoită cu lungime de 80 mm și o bucată de sârmă de o lungime 200 mm, toate de Ø 4 mm, (cele două bucăți cu lungimi diferite prezentând urme de mizerie și rugină), rezultate de la o lucrare anterioară – *foto nr.25*;
- siguranța piuliței speciale a barei de tracțiune nu era îndoită în partea superioară împotriva desfacerii – *foto nr.29*.

Foto nr.25 – Bolțul, bucașa și sârmele găsite în zona schimbătorului de cale nr.7

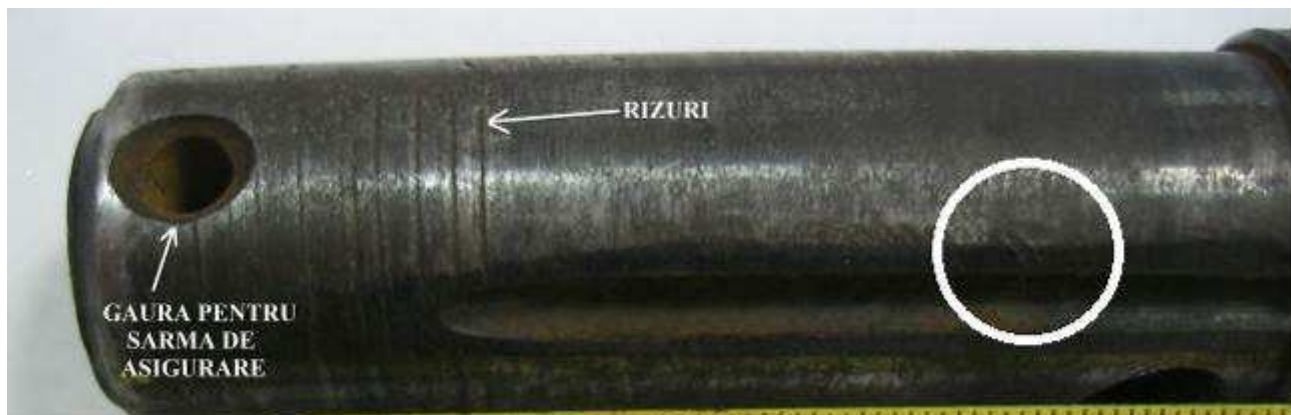
- pe tija bolțului erau urme de lovire cu un corp metalic – *foto nr.26*;

Foto nr.26 – Bolțul de la schimbătorul de cale nr.7

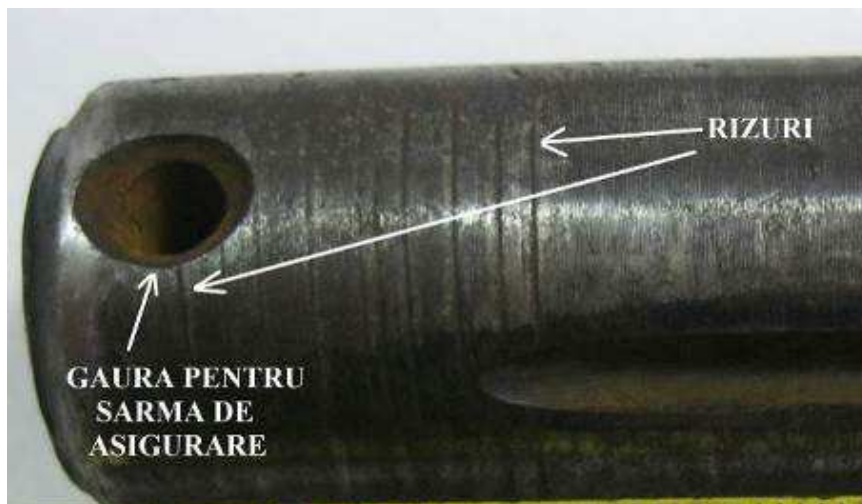
Foto nr.27 – Detaliu rizuri pe suprafața de contact a bolțului cu falca inferioară a barei de tracțiune

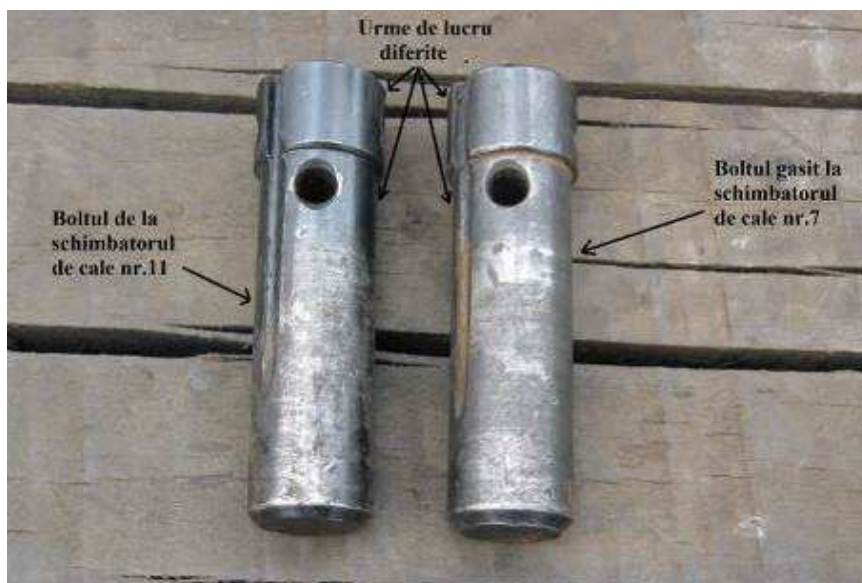
Având în vedere faptul că la data de 06.05.2015 s-au efectuat același tip de lucrări și la schimbătorul de cale nr.11, comisia de investigare a comparat starea de fapt la cele două schimbătoare, constatându-se faptul că cele două bolțuri de tracțiune, care conform documentelor puse la dispoziție, au fost montate în aceeași zi, prezentau urme de lucru diferite – *foto nr.28*.

Foto nr.28 – Bolțurile montate în aceeași zi la două schimbătoare de cale diferite

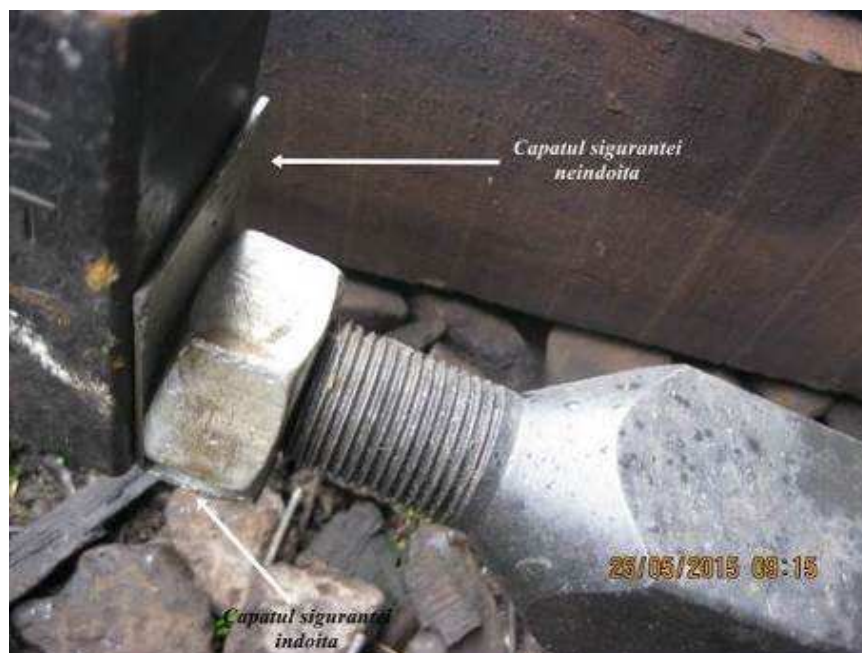
Foto nr.29 – Siguranța piuliței speciale a barei de tracțiune de la schimbătorul de cale nr.7

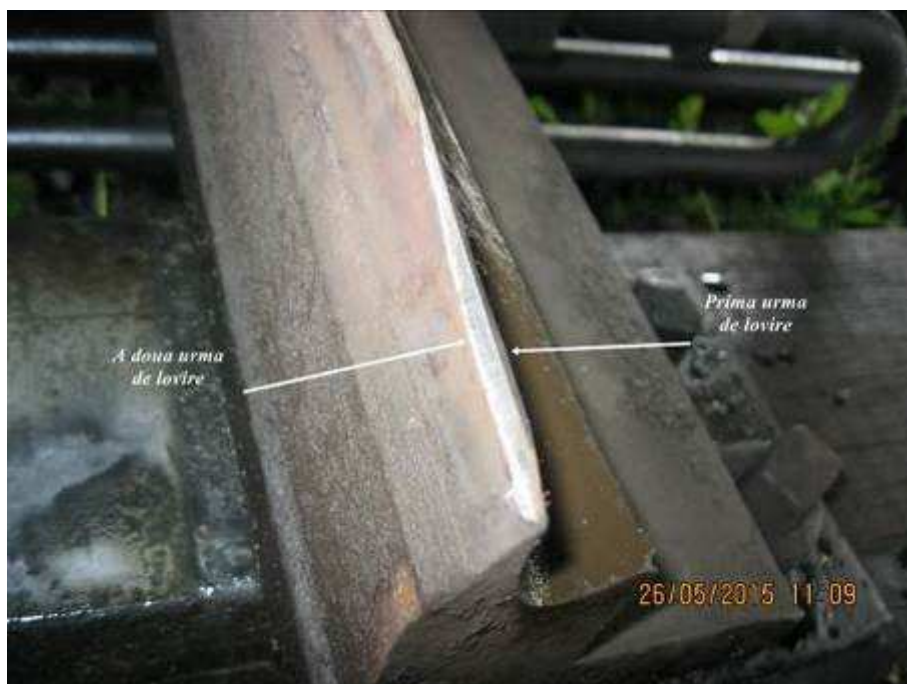
La vârful acului drept s-a constatat o lovitură în lungime de 70 mm, precum și urme de frecare pe suprafața laterală inactivă pe o lungime de 5,28 m, până în dreptul fixătorului de mijloc. Urmare aspectării acestei urme s-a putut observa faptul că vârful acului drept a suferit două lovituri, prima dinspre interiorul căii, cea de a doua dinspre contraac – *foto nr.30*.

Foto nr.30 – Cele două urme de lovire pe vârful acului drept

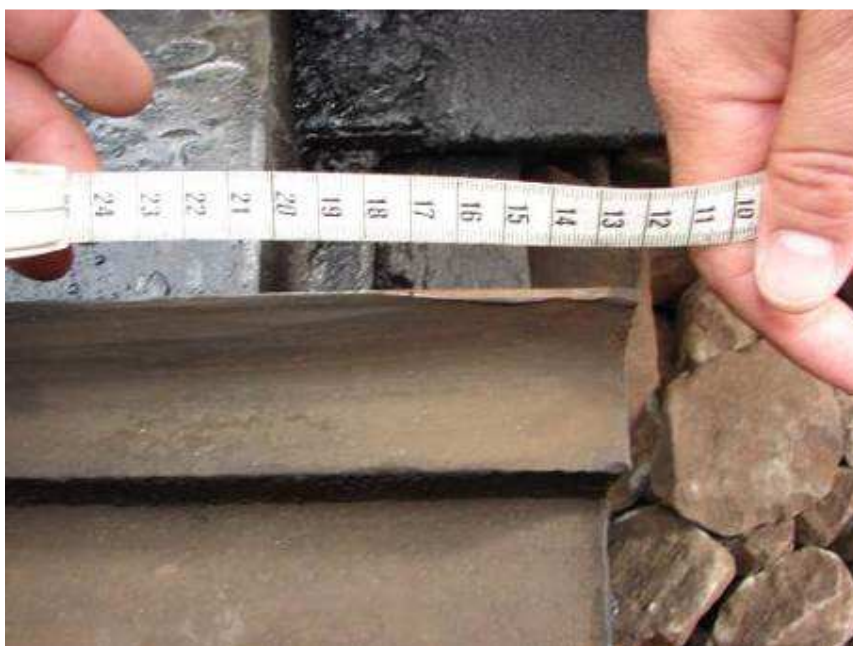
La vârful acului curb s-a constatat o urmă de lovire de 60 mm lungime – *foto nr.31*, produsă în timpul manevrării necomandate a macazului, fapt ce a făcut ca acul curb să se lipească de contraacul drept și să asigure circulația celorlalte roți pe direcția „în abateră”.

Foto nr.31 – Urmă de lovire pe acul curb

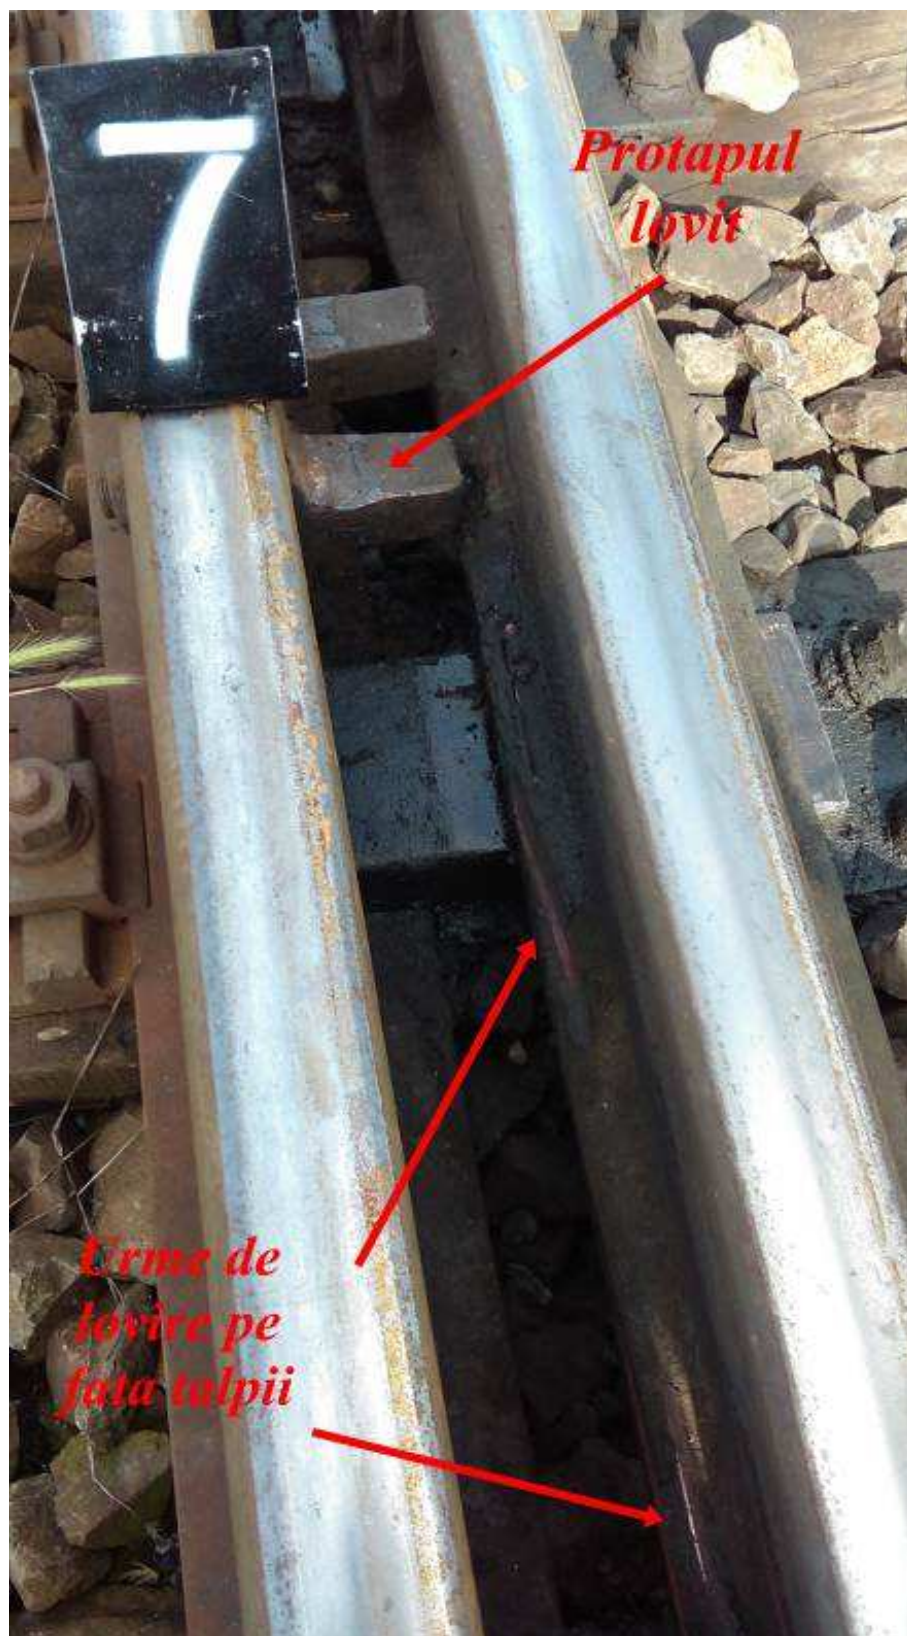
Foto nr.32

După această urmă, la o distanță de 0,85 m a fost observată o lovitură pe un proțap dintre ac și contraac, cu deformarea acestuia – *foto nr.32*.

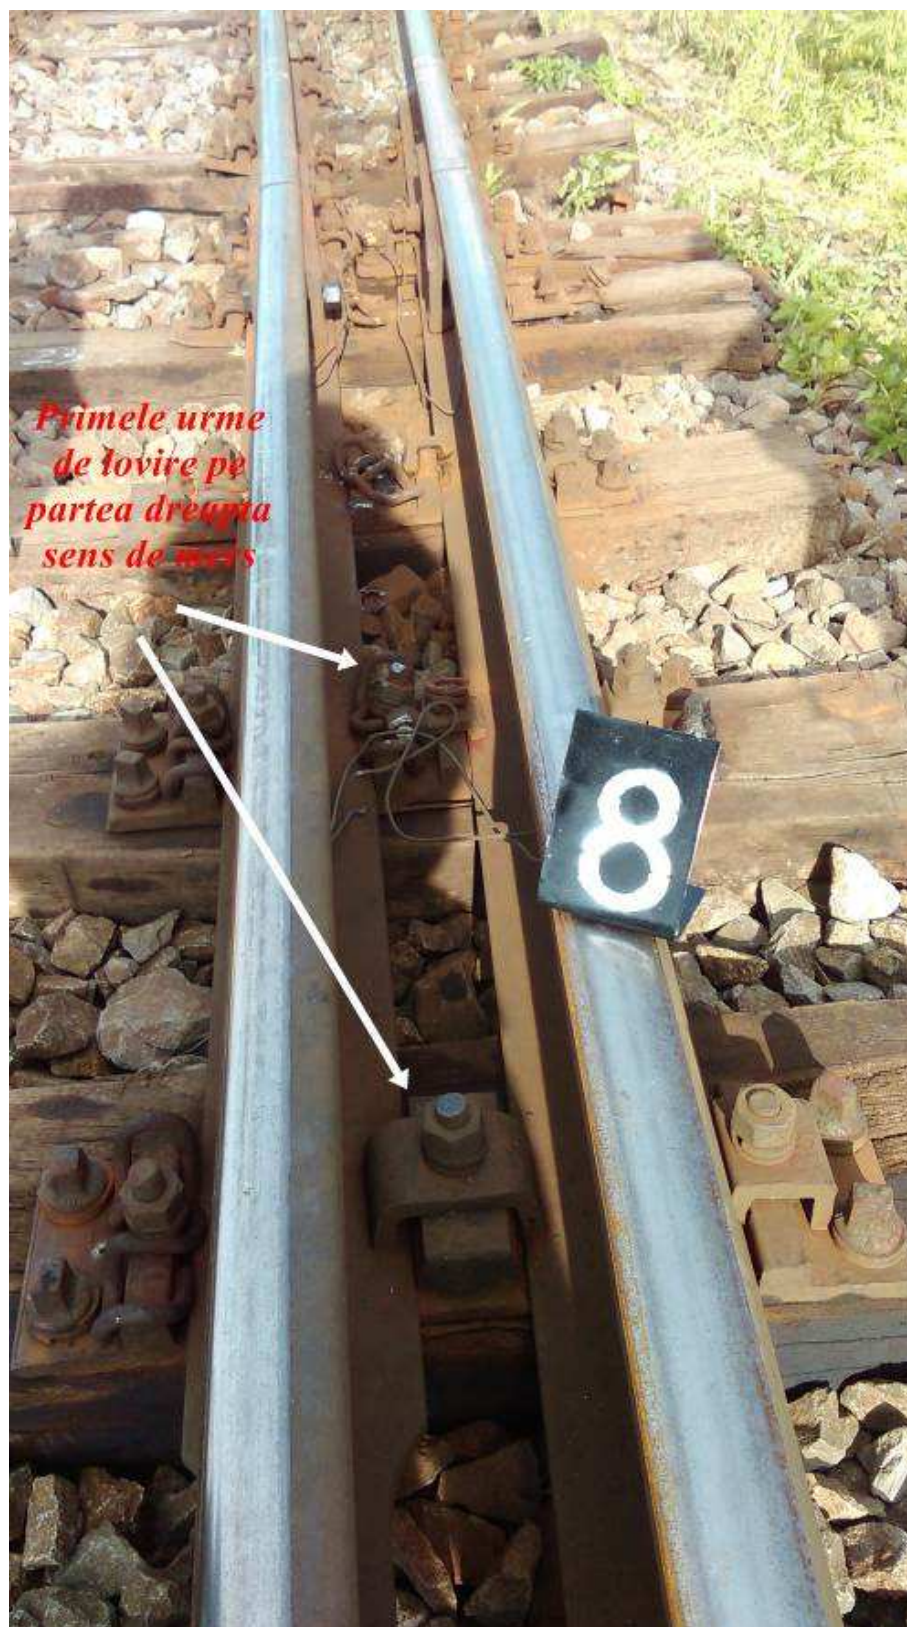
Foto nr.33

Pe partea dreaptă în sensul de mers al trenului, prima urmă de deraiere a fost observată între acul curb și contraacul drept pe un bulon vertical aflat la distanța de 11,74 m de joanta de vârf a schimbătorului – *foto nr.33*.

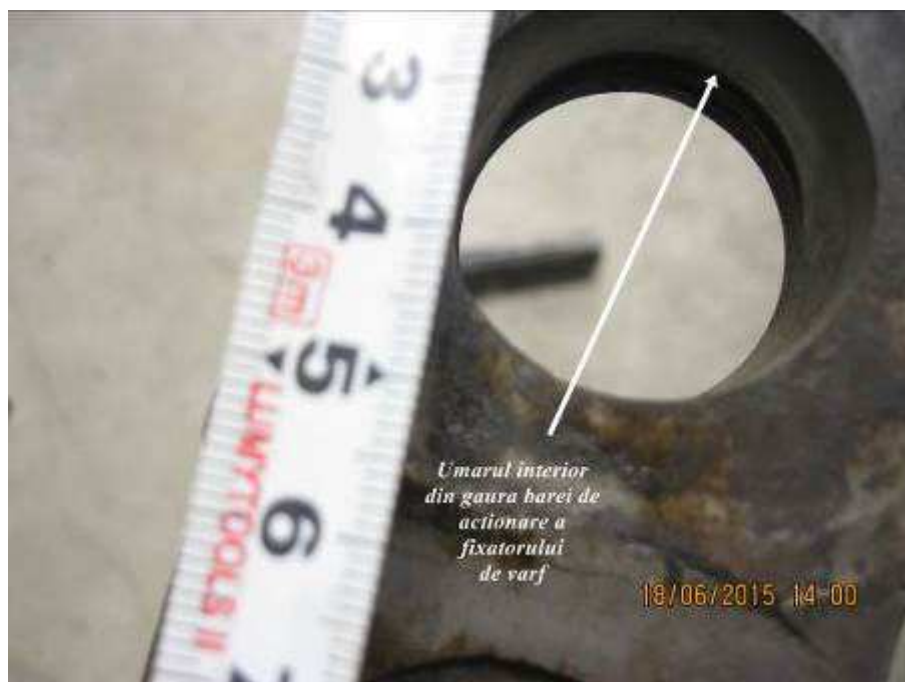
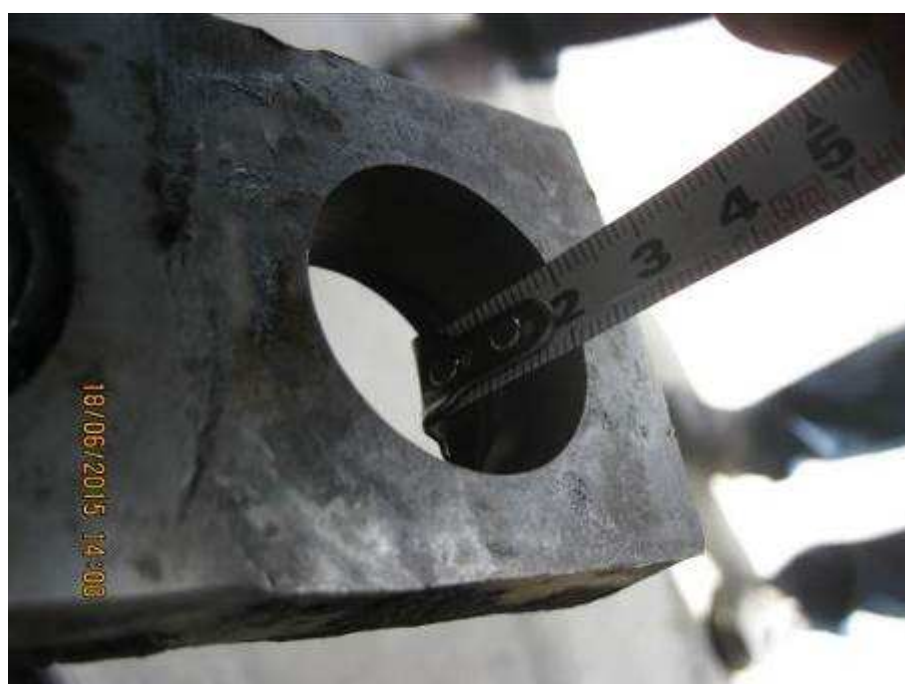
- gaura din bara de acționare a fixătorului de vârf (unde se introduce bolțul de tracțiune și bușca aferentă) era ovalizată pe direcția de acționare și prezenta pe această direcție un umăr pe interior, datorat unei uzuri neuniforme, la o distanță de 21 mm de fața superioară – *foto nr.34-35*;

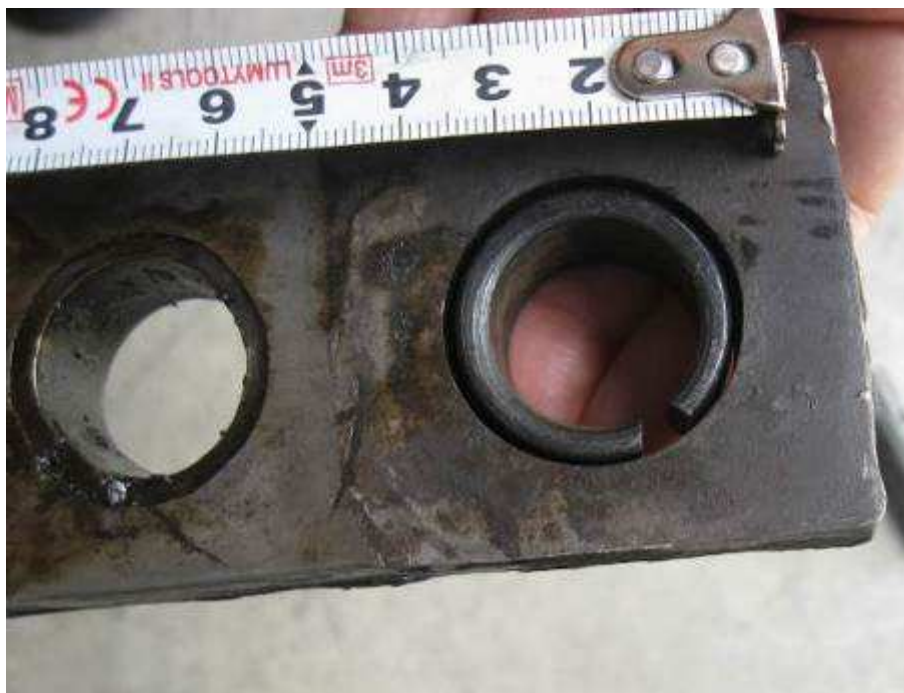
Foto nr.36 - gaura din fixatorul de vârf
