RAPORT DE INVESTIGARE

al accidentului produs la data de 26.05.2015 în stația CFR Vânători de pe raza de activitate a Sucursalei Regionala de Căi Ferate Brașov, prin deraierea unui număr de 7 vagoane din care unul răsturnat, din compunerea trenului de marfă nr.50428.

Raport final
23 mai 2016

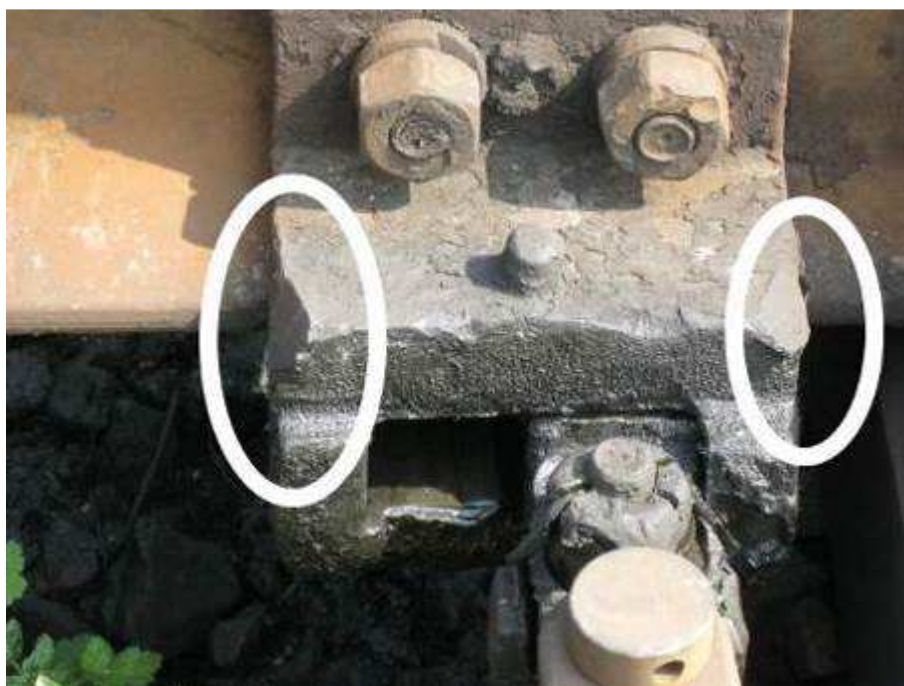
Foto nr.43

- casetele fixătorului de vârf prezentau urme de lovire de ciocan - *foto nr.43*;
- la toate casetele de înzăvorâre lipseau pofilele de fixare pe casete a plăcuțelor de siguranță (în formă „H”);
- la toate casetele de înzăvorâre lipseau plăcuțele de siguranță (în formă „H”) pentru împiedecarea desfacerii piulițelor de fixare pe contraace a acestora;
- la fixarea casetelor de înzăvorâre de contraace au fost folosite inele resort în locul șaiabelor plate;

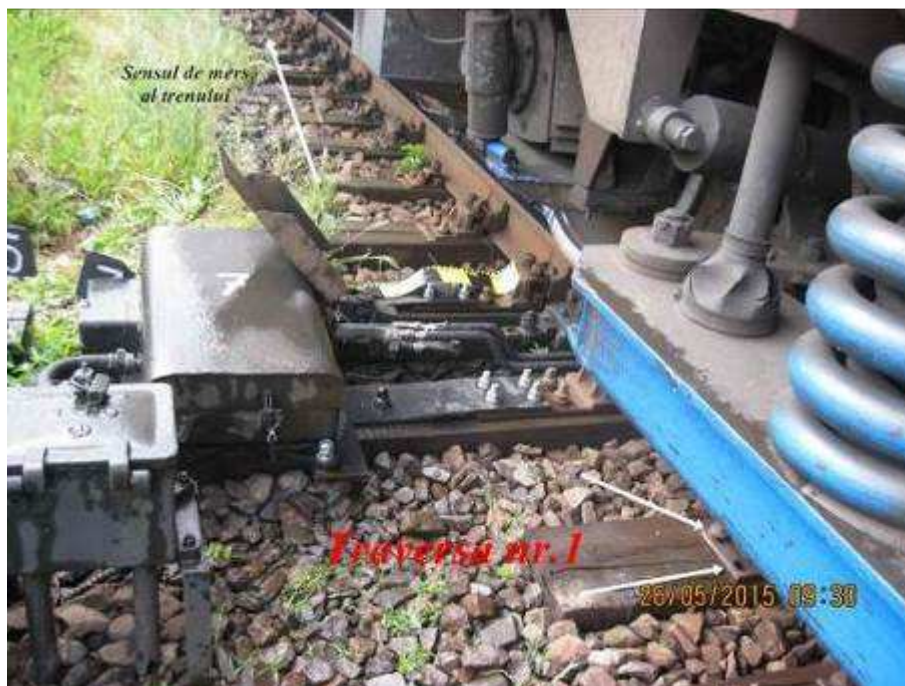
- traversa nr.1, cu crăpături în zona prinderilor, cu un tirfon pe interior inactiv, unul lipsă și unul activ pe exterior în partea stângă a sensului de mers al trenului și de atacare al macazului – *foto nr.44;*
- traversa nr.2 (prima din cele două traverse pe care era montat electromecanismul de macaz), cu prindere necorespunzătoare pe partea dreaptă (partea opusă electromecanismului), cu un singur tirfon pe partea interioară, iar partea exterioară era putredă și cele două tirfoane erau inactice – *foto nr.45- 46;*
- traversa nr.3 cu prindere completă;
- traversa nr.4, cu crăpături pe partea exterioară dreapta în sensul de mers al trenului, cu tirfoane slăbite.

Foto nr.44 – Traversa nr.1

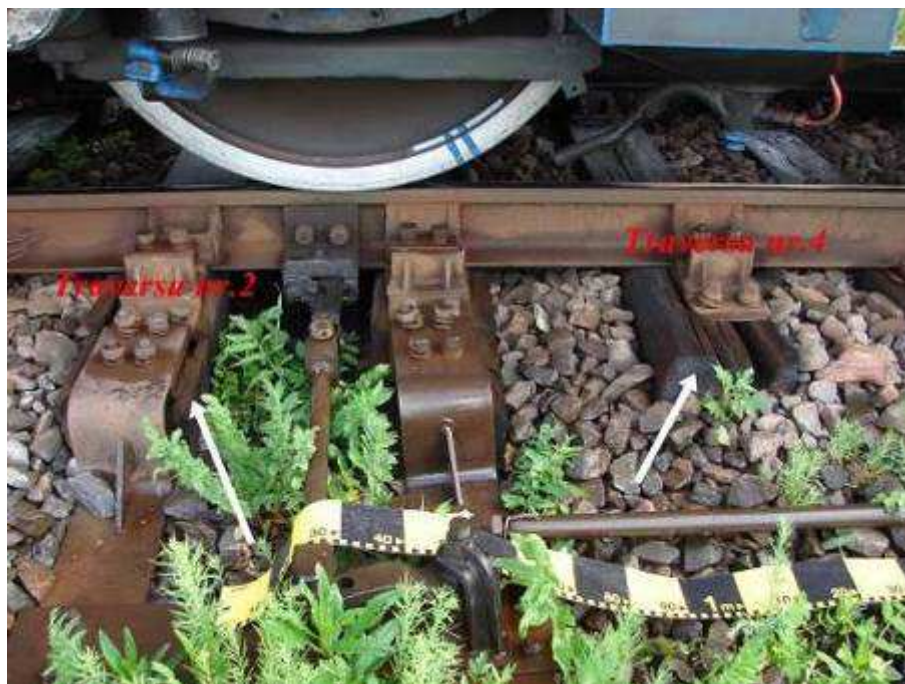
Foto nr.45 – Traversesele nr.2 și 4

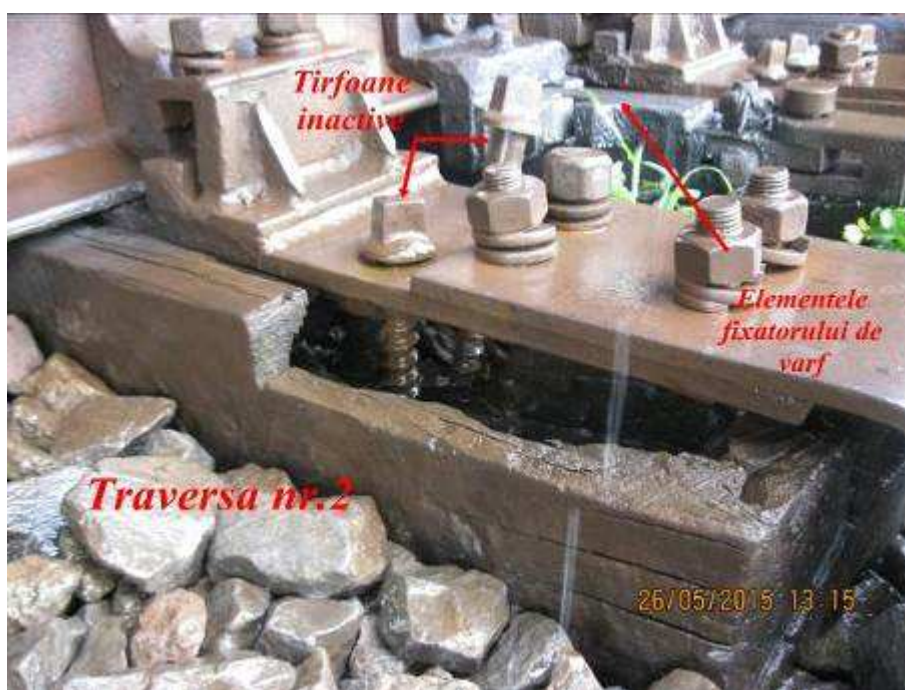
Foto nr.46 – Prinderea (tirfoane inactive) la traversa nr.2

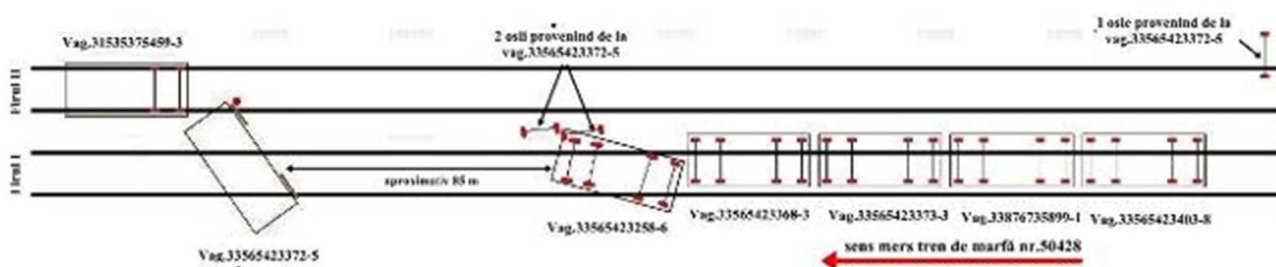
Fig. nr.5 – Schiță cu poziționarea celor 7 vagoane deraiate

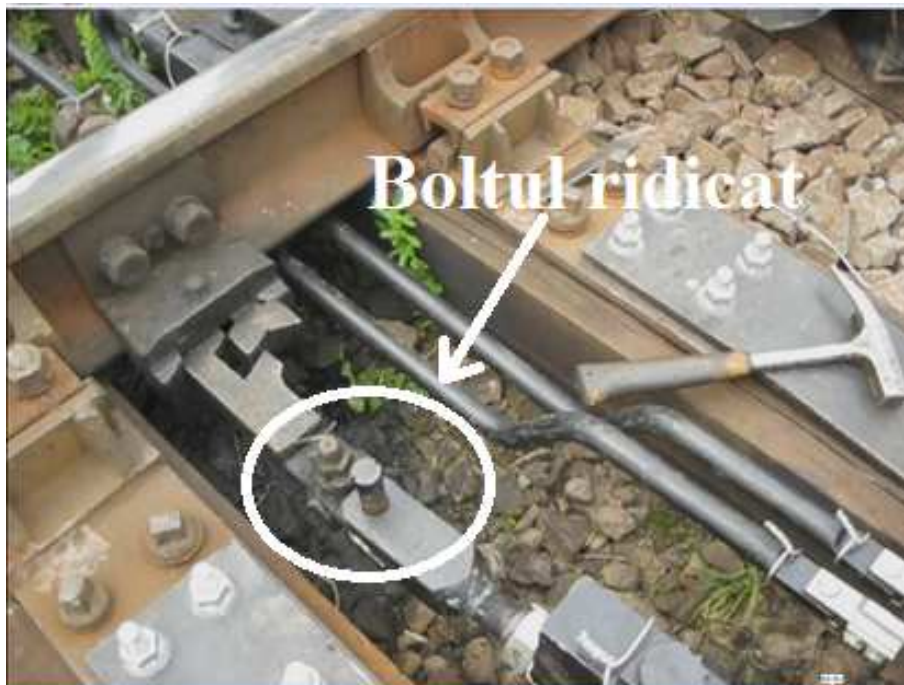
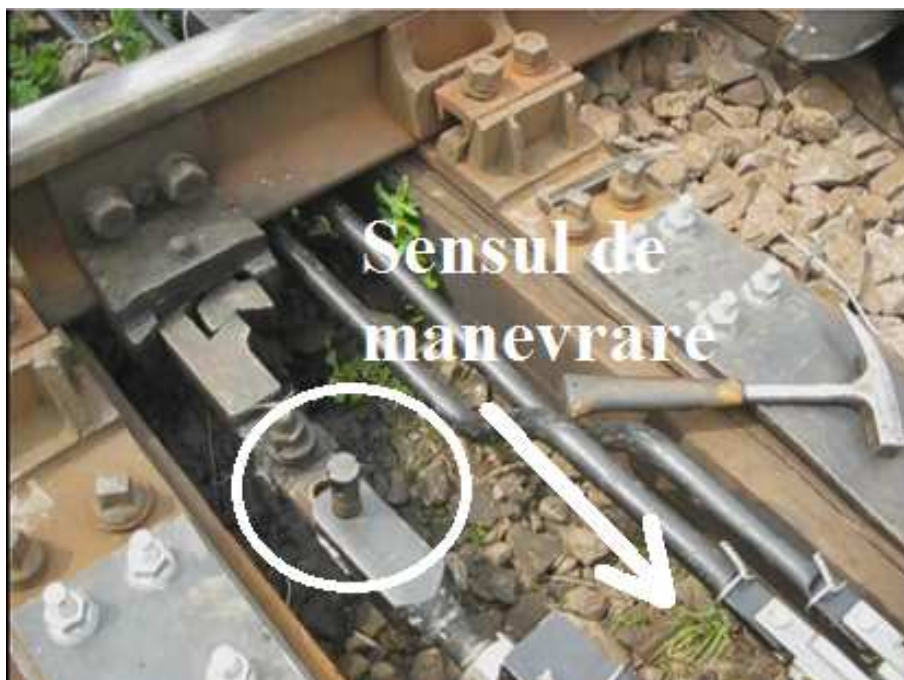
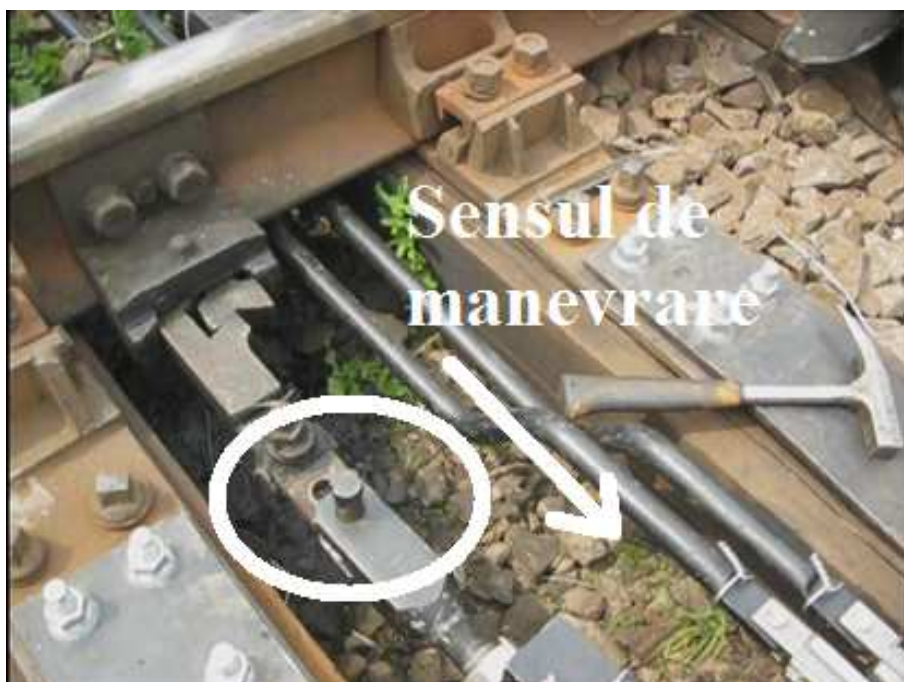
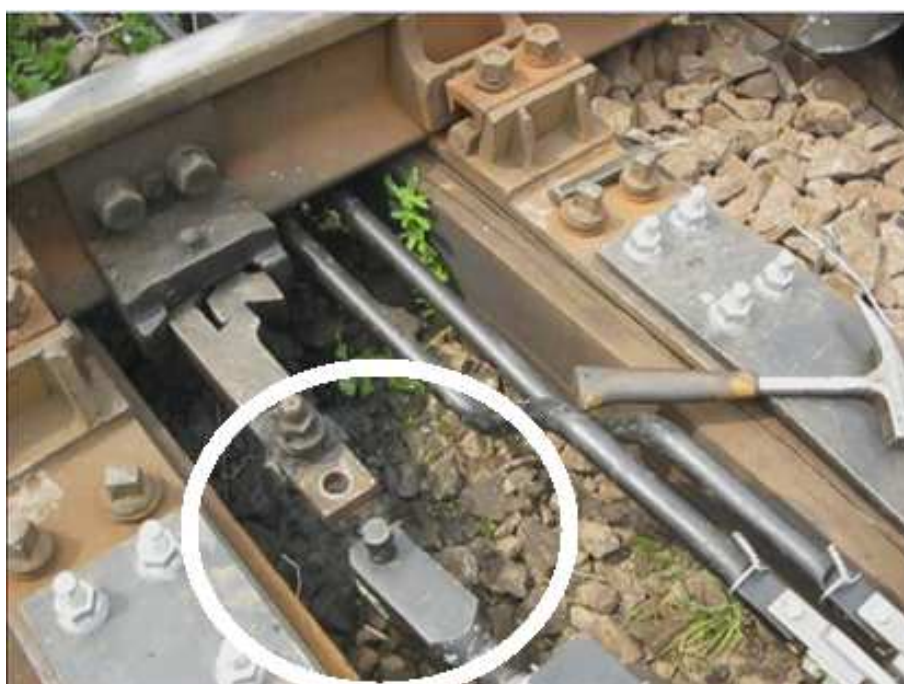
- cu un bolț nou și o bucă nouă montate, s-a manevrat macazul într-o poziție intermediară, s-a ridicat bolțul (cu buca montată) până la nivelul inferior al fălcii de sus al capului T al barei de tracțiune pentru eliberarea barei de acționare a fixătorului de vârf și a bucei aflată în aceasta. S-a manevrat din poziția intermediară către poziția de „PLUS”. S-a constatat că buca a rămas în locașul ei din drug, bolțul a căzut complet în orificiul de montare din bara de tracțiune iar bara de tracțiune a căzut spre sol fiind rigidizată în legătura liniarului de manevrare – *foto nr.47-50.*

Foto nr.47- bolțul ridicat până la nivelul inferior al fălcii de sus al furcii barei de tracțiune pentru eliberarea barei de acționare a fixătorului de vârf și a bucei aflată în aceasta

Foto nr.48- manevrarea din poziția intermediară către poziția de „PLUS”, bolțul este încă în partea superioară a furcii barei de tracțiune

Foto nr.49- manevrarea din poziția intermediară către poziția de „PLUS”, bara de tracțiune se depărtează de bara de acțiune și bolțul începe să coboare

Foto nr.50- bolțul a căzut complet în orificiul din bara de tracțiune iar bara de tracțiune a căzut spre sol

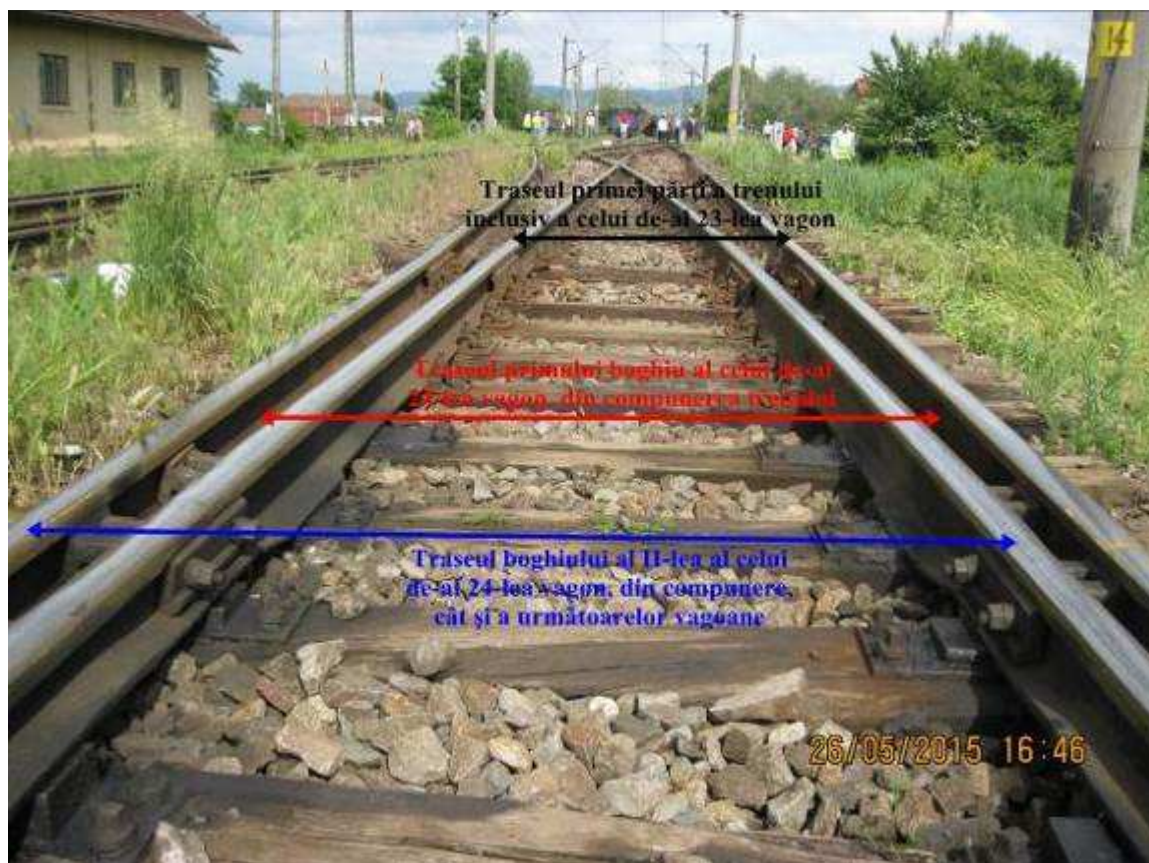
Foto nr.51

- în consecință, al doilea boghiu al vagonului nr.24 și celelalte vagoane din compunerea trenului au circulat pe direcția „*în abatere*”, cu ieșire de la linia III pe firul I de circulație – *foto nr.51*.
