AGENȚIA DE INVESTIGARE FERROVIARĂ ROMÂNĂ - AGIFER

RAPORT DE INVESTIGARE

al accidentului feroviar produs la data de 26.08.2016, pe raza de activitate a Sucursalei Regionale Căi Ferate București, secția de circulație Giurgiu – Videle, între haltele de mișcare Târnavele și Rădulești (linie simplă neelectrificată), la km 53+400, în circulația trenului nr.87232, remorcat cu locomotiva DA 614

*Ediția finală
24 iulie 2017*

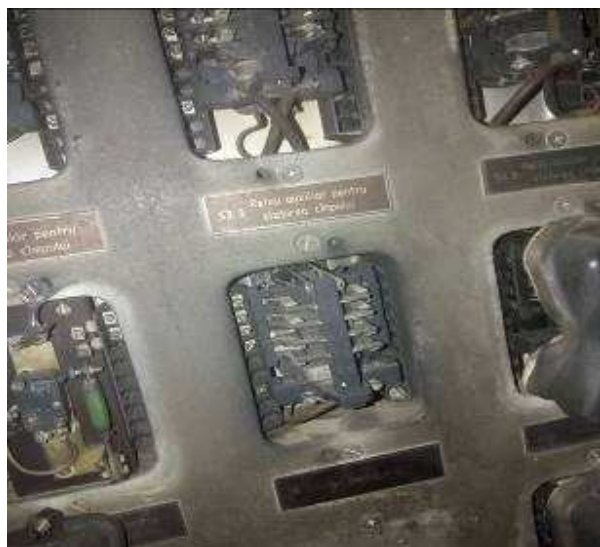
releul auxiliar de protecție – poziția 76

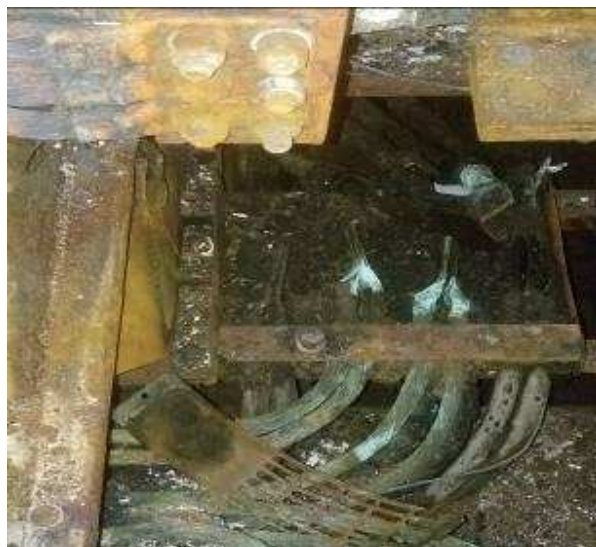
The fire happened because the local overheating in the box for the connection of the cables for power supply of the traction engine no.3, because the decrease over time of the di-electric strength between the electric cables with different electric potential, it leading to the ignition of their insulation as well as of the oil rests existing in the area of the fire appearance.

doza de legătură a cablurilor motorului electric de tracțiune nr.3

- pierderile de ulei existente la motorul diesel, instalația hidrostatică și compresorul locomotivei DA 614, în amestec cu particule de praf au creat în timp reziduuri de produse petroliere care s-au depus pe podelele din sala mașinilor și au pătruns și în doza de legătură a cablurilor de alimentare ale motorului electric de tracțiune nr.3;
- depunerea acestor reziduuri de produse petroliere în doza de legătură a cablurilor de alimentare ale motorului electric de tracțiune nr.3, au avut ca efect scăderea rezistenței de izolație între cablurile electrice cu potențial diferit;
- urmare acestui fapt, în timpul funcționării motorului electric de tracțiune, în doza de legătură a cablurilor de alimentare ale motorului electric de tracțiune nr.3, s-a produs o puternică încălzire locală ce a condus la aprinderea izolației cablurilor electrice și a reziduurilor petroliere existente în zonă.

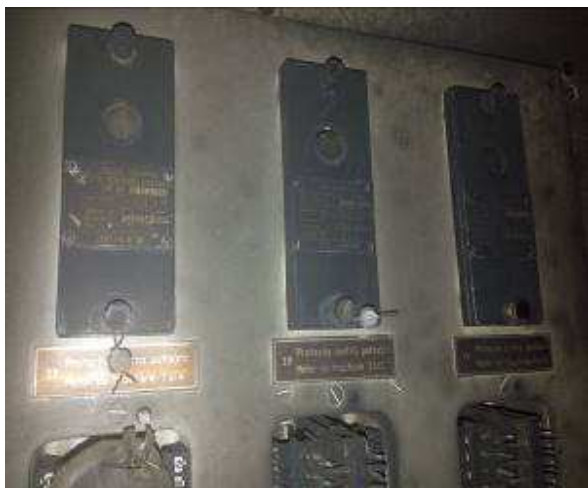
releele de protecție contra patinării

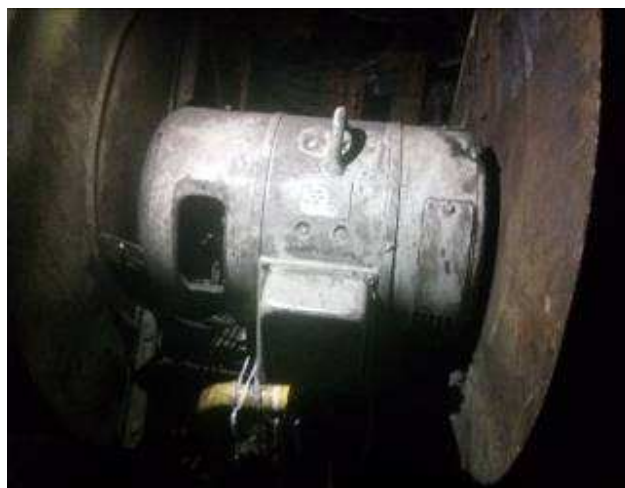
motor electric ventilatie forțată postul 1

- generatorul principal afectat termic;
- filtrele de aer de la turbosuflantă arse complet;
- motor electric ventilatie forțată postul 1 afectat termic;
- din consemnările făcute de personalul de locomotivă în Fișa de Bord a Locomotivei DA 614 s-a constatat că aceasta avea pierderi de ulei care proveneau de la motorul diesel, instalația hidrostatică și compresor.
