AGENȚIA DE INVESTIGARE FERROVIARĂ ROMÂNĂ - AGIFER

## RAPORT DE INVESTIGARE

al accidentului feroviar produs la data de 27.04.2015, pe raza de activitate a Sucursalei Regionale Căi Ferate Constanța, în stația CFR Tulcea Mărfuri, în circulația trenului de marfă nr.21716, remorcat cu locomotiva DA 1383

*Ediție finală  
12 ianuarie 2016*

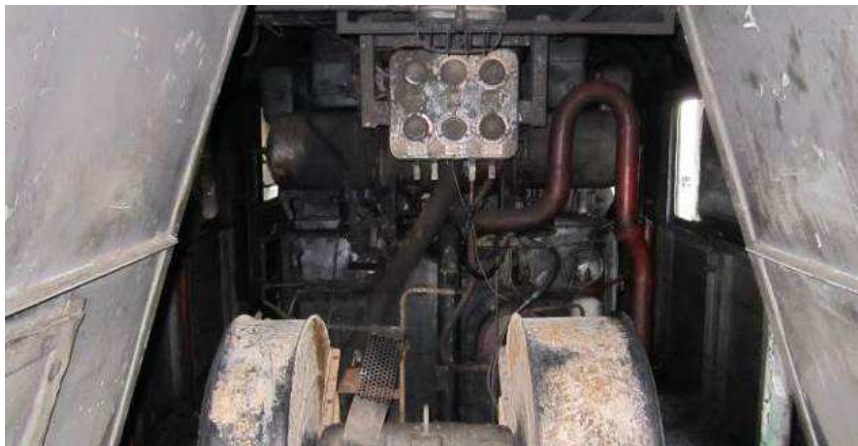
Fig. 3 - avarii în sala mașinilor

- manometrele și termomanometrele de ulei și apă ale motorului diesel (MD) din panoul de supraveghere MD afectate termic (Fig. 3);

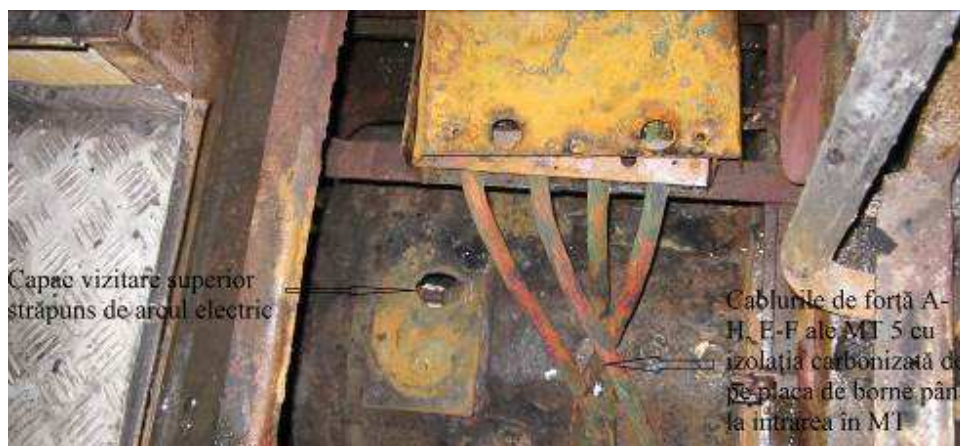
Fig.4 Capacul de vizitare al MT nr.5 și cablurile de forță

- manșonul din instalația de răcire MD post II afectat termic;
- tubul argus DN 1080 din instalația de ungere cu ulei a MD afectat termic pe o lungime de cca 30 cm;
- cablurile de forță A-H, E-F ale motorului de tracțiune MT nr.4 cu izolația afectată termic de la placa de borne până la intrarea în MT;
- cablurile de forță A-H, E-F ale motorului de tracțiune MT nr.5 cu izolația carbonizată de la placa de borne până la intrarea în MT (Fig.4);

- cablaj de forță pentru alimentarea MT nr.4 și MT nr.5 cu izolația afectată termic de la placa de borne până la jugul de fixare la intrare în canalul de cabluri pe o lungime de aproximativ 2,5 metri;
- cartușele de izolație de la plăcile de borne MT nr.4 și MT nr.5 carbonizate;
- pierderi de ulei la motorul diesel;
- releele maximale de curent nesigilate
- cablurile de forță MT nr.1, MT nr.2, MT nr.3 și MT nr.6 protejate cu tuburi de neopren;
- ferestrele și jaluzelele pentru aer din sala mașinilor în zona ventilației forțată post II partea mecanicului de locomotivă și saltelele filtrante afectate termic;
- cabluri alimentare debitmetru ICL afectate termic.

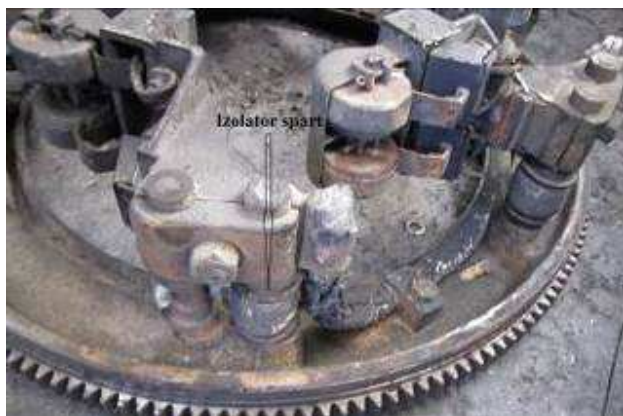
Fig.5 – Izolator spart

- capac de vizitare superior, partea coroanei portperii, străpuns de arc electric pe o zonă de cca.40 cm<sup>2</sup>;
- izolator portperii din zona capacului superior de vizitare, spart (fig.5);

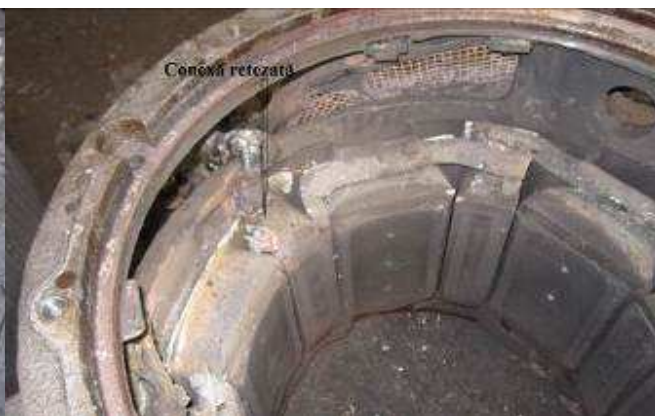
Fig. 6 – Conexă retezată

The fire was generated by the short-circuit appeared in the circuit of the traction engine no.5, following the cut of the connection between the power supply cable of force „A” and the auxiliary pole, it leading to an electric arc, followed by braking of the insulator brush plate (electrical breakdown) and the penetration of the upper cover for its inspection. The penetration of the upper cover by the electric arc, together the short-circuiting of the power supply circuit from the traction engine, led to the ignition of the force cable insulation and of the oil residuals, followed by the fire extension in the locomotive engine room.

- conexă cablul forță alimentare „A”, retezată în zona de fixare pe polul auxiliar având și izolația carbonizată (Fig.6);
- rotorul prezintă urme de frecare pe stegulețe în partea colectorului;
- bandajul rotoric afectat termic;
- coroana portperii izolată electric;
- burduful canalului de ventilație ars;
- urme de ulei pe carcasa MT (Fig.7).

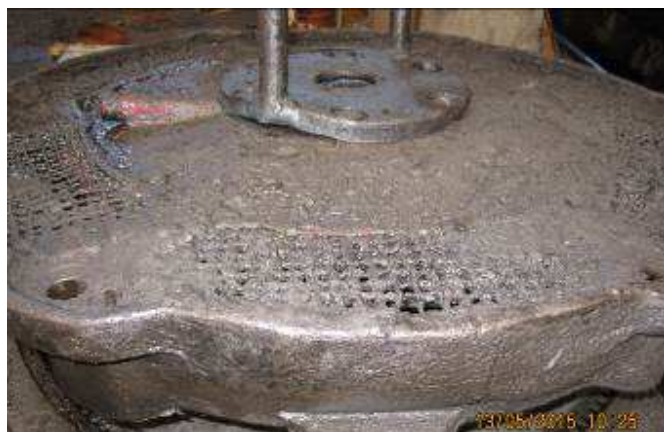
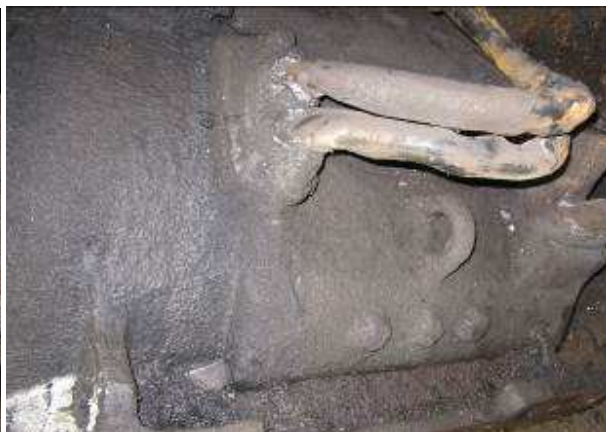
Fig.7 – Urme de ulei pe carcasa motorului de tracțiune și a sitei ventilatorului

- unsuitable cooling of the traction engine no.5, following the oil deposits, resulted from the constructive sealing areas of the equipments and diesel engine, on the engine body, as well as on the filter of the ventilator protection, it generating the heating of the traction engine.
