RAPORT DE INVESTIGARE

al accidentului feroviar produs la data de 27.05.2015,
pe raza de activitate a Sucursalei Regionale de Căi Ferate Galați,
între stația CF Murești și halta de mică care Putna Seac

*EDI IE final
20 mai 2016*

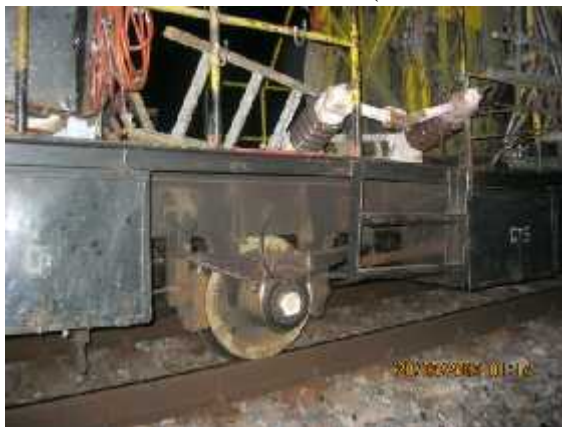
- aparatul de ciocnire din față pe partea dreaptă cu urme de lovire (vopsea ștersă);
- asiu curbat (lonjeroane îndoit);
- balustrada de protecție din față deformat;
- lămpi de semnalizare față avariate;
- geamuri frontale față, în direcția de mers, sparte;
- plasa de protecție a turnului dislocată;
- sistemul fixare a bancului de lucru de pe platforma din spate cu uruburile rupte, iar bancul de lucru deplasat până în balustrada de protecție față;
- scaunul mecanicului îndoit în direcția față, direcția sensului de mers;
- suspensie:
 - arcuri în foi – stânga sens de mers;

- la osia I (brid i centru-bulon îndoite);
- la osia II (centru-bulon rupt i foi deplasate în leg tur cca. 10 cm);
- arcuri în foi - dreapta sens de mers:
 - la osia I (brid i centru-bulon îndoite);
 - la osia II (centru-bulon îndoit i foi deplasate în leg tur cca. 5 cm);
- tamponane sus inere motor termic (fa sens de mers) deteriorate.

Fig. nr.2: Urmările coliziunii la DP052 Fig. nr.3: Drezina pantograf DP 052 avariata

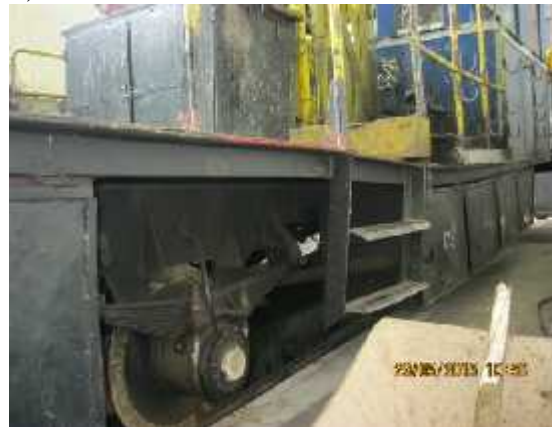
- vitezometrul drezinei pantograf era defect;
- aparatul de ciocnire din față pe partea dreaptă cu urme de lovire (vopsea sărită);
- asiu curbat (lonjeroane îndoit);
- balustrada de protecție din față deformată;
- lămpi semnalizare din față avariate;
- geamuri frontale față, în direcția de mers, sparte;
- rolele care asigurau rotirea platformei erau deteriorate;
- plasa de protecție a turnului era dislocată;
- sistemul fixare a bancului de lucru de pe platforma din spate avea uruburile rupte, iar bancul de lucru deplasat până în balustrada de protecție față;
- scaunul mecanicului îndoit în direcția față, direcția sensului de mers;
- suspensie – arcuri în foi:
 - stânga în sensul de mers: – la osia I (bridă și centru - bulon îndoit);
 - la osia II (centru-bulon rupt și foi deplasate în lateral cca. 10 cm);

- dreapta în sensul de mers:
 - la osia I (brid și centru-bulon îndoite);
 - la osia II (centru-bulon îndoite și foi deplasate în legătură cca. 5 cm);
- tamponare sus inere motor termic din partea din față în sensul de mers deteriorate.

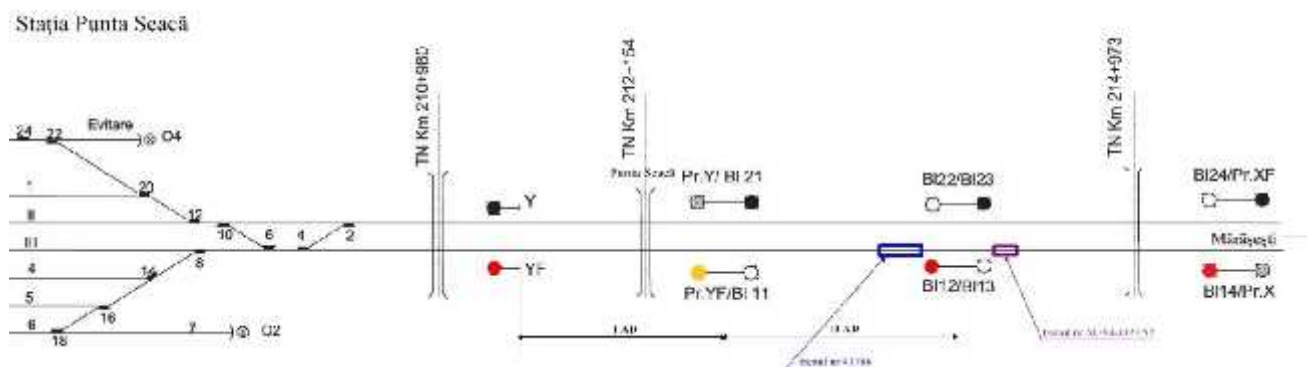
Figura 1

- trenul de marfă nr.41786 a ocupat secțiunea IIAD, în timp ce drezina pantograf se afla înaintea semnalului luminos de trecere BL12 (Fig.nr.1);

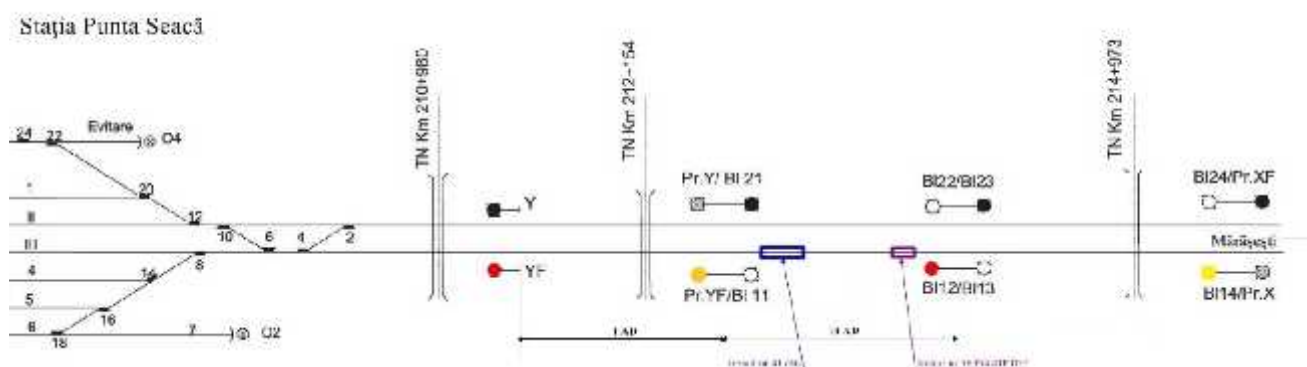
Figura 2

- după aceea, a a cum este prezentat în fig.2, în timp ce trenul de marf nr.41786 circula încă pe seciunea IIAD, trenul nr.58394 a intrat pe seciunea IIAD după ind semnalul luminos de trecere Bl 12 cu indicația nepermisivă o unitate luminoasă de culoare roșie, spre tren („OPRE TEFRA după semnalul/- primul sector din față este ocupat”). Instalația de sonorizare (buzerul) aflat în biroul impiegatului de mi care din halta de mi care Putna Seac , nu s-a auzit la intrarea în trecerea trenului nr.58394 pe seciunea IIAD deoarece schema constructivă a acestei instalații (buzerul) nu permite declanșarea acesteia atunci când seciunea este deja ocupată , în acest caz fiind ocupată cu trenul de marf nr.41786;

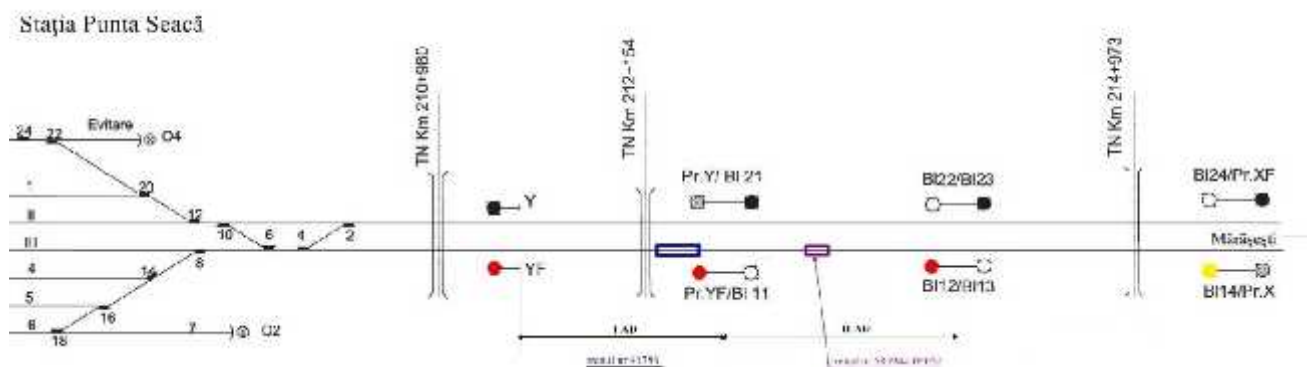
Figura 3

- apoi, a a cum este prezentat în fig.3, trenul de marf nr.41786 s-a deplasat, iar sec iunea IAD prezenta ocupat pe lumnoschem , în timp ce trenul nr.58394 se afla înc pe sec iunea IIAD;

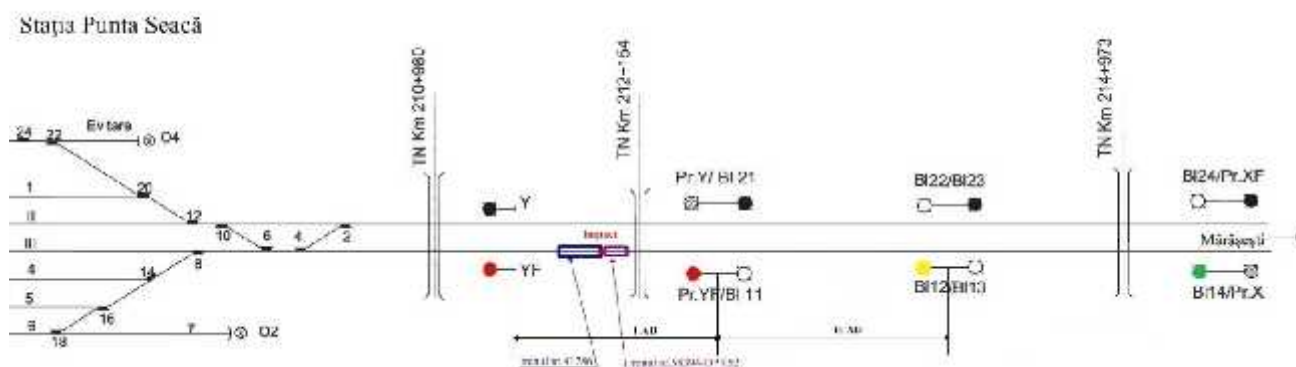
Figura 4

- în continuare trenul nr.58394 a depășit semnalul PrYF ce avea indicația nepermisiv, respectiv o unitate luminoasă de culoare roșie, spre tren („OPRE TE f r a depășești semnalul!- primul sector din față este ocupat”), a ocupat secțiunea IAD în timp ce trenul de marfă nr.41786 se afla în circulație pe aceeași secțiune și a tamponat violent ultimul vagon din compunerea acestuia. Ca urmare a acestui fapt, instalația de sonorizare (buzerul) aflată în biroul impiegatului de mișcare din halta de mișcare Putna Seacă, nu a intrat în acțiune când trenul nr.58394 se afla pe secțiunea IAD, deoarece schema constructivă a acestei instalații (buzerul) nu permite declanșarea acesteia atunci când secțiunea este deja ocupată, în acest caz fiind ocupată cu trenul de marfă nr.41786 – fig.4;

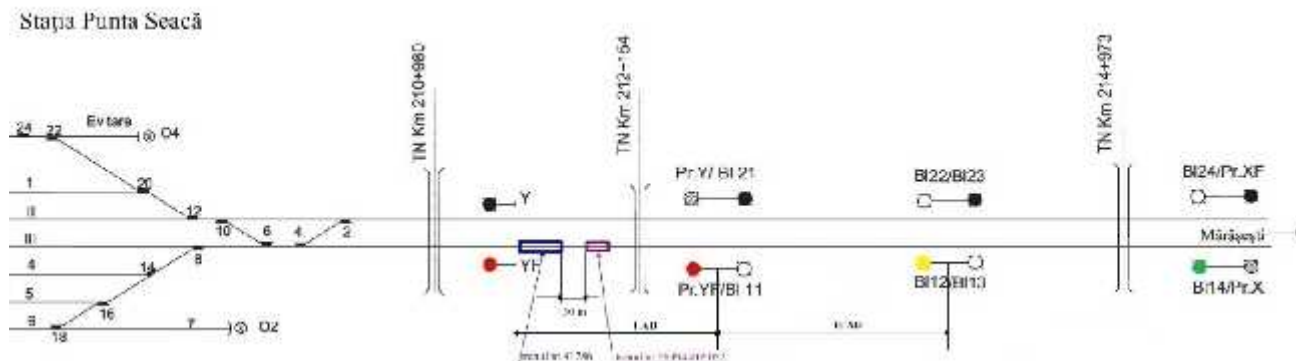
Figura 5

- personalul de locomotivă aflat în conducerea și deservirea trenului de marfă nr.41786 nu a sesizat faptul că a fost tamponat de către trenul nr.58394 și a continuat să remorcheze trenul oprind în fața semnalului YF la aproximativ 150 metri de trenul nr.58394 – fig.5.

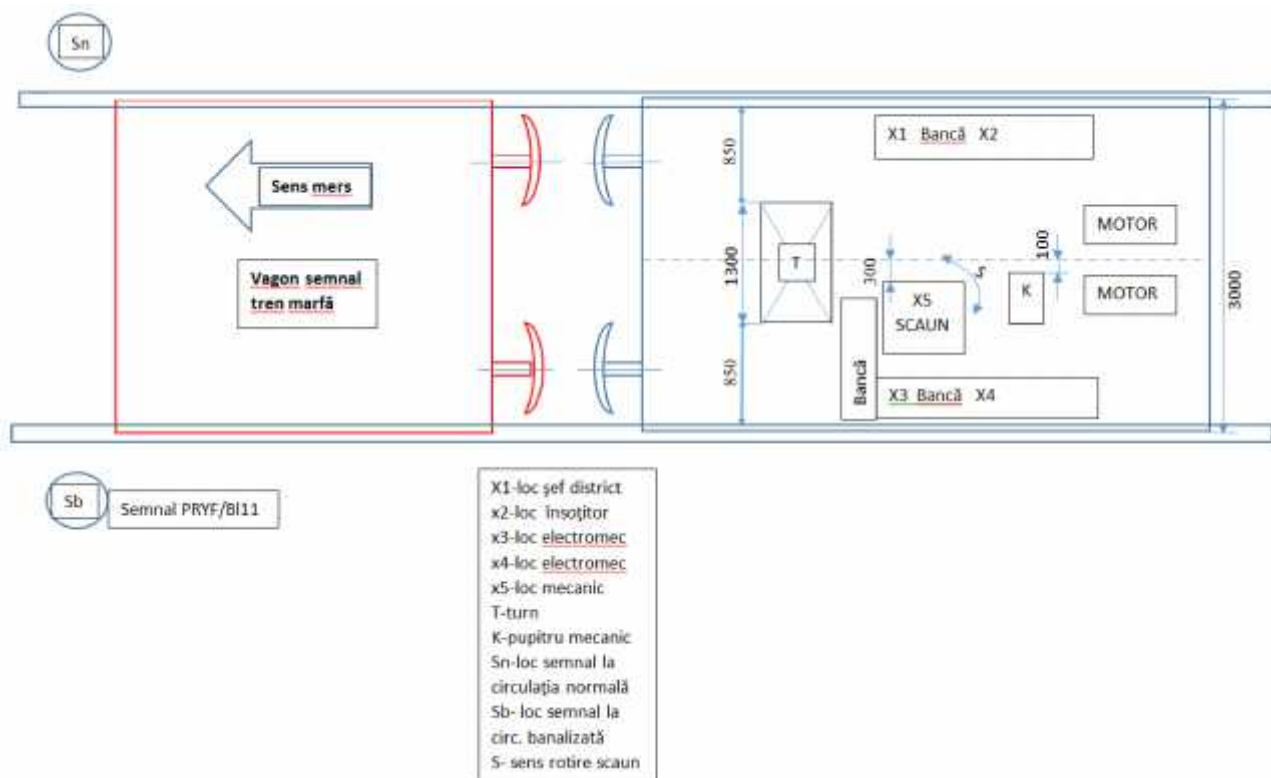
Figura nr.6. Poziția personalului aflat în drezina pantograf

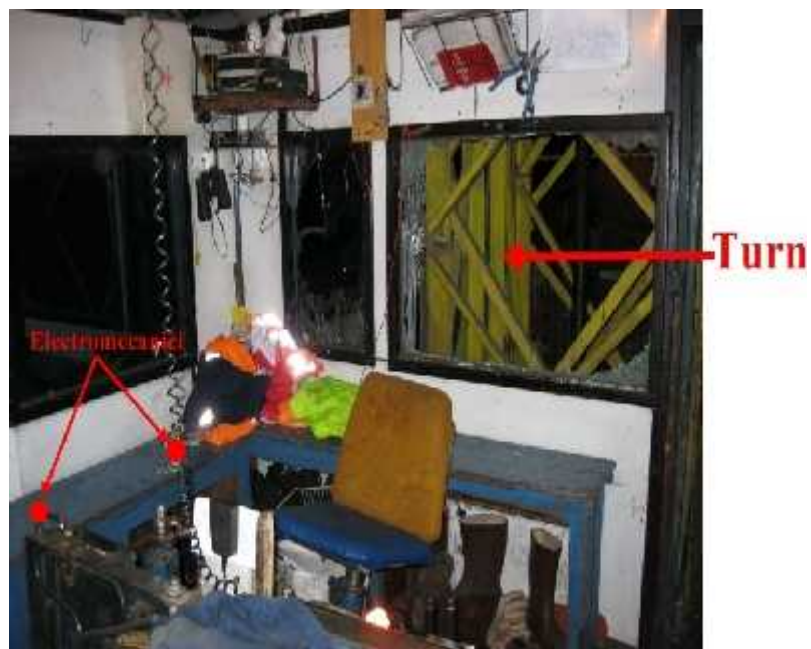
Foto nr.7. Pozi ia în care se aflau electromecanicii afla i în cabina drezinei pantograf

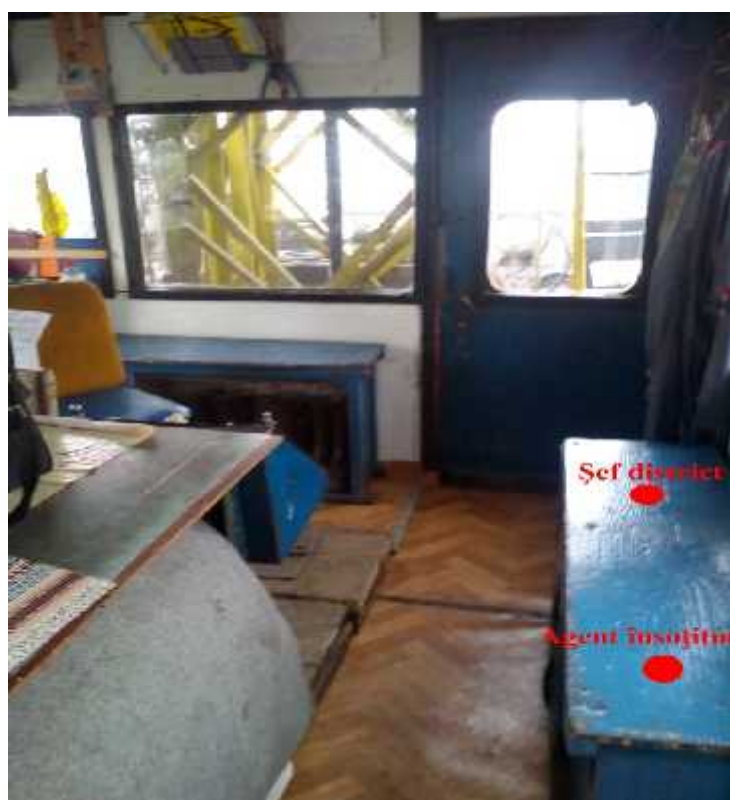
Foto nr.8.Locul în care se aflau agentul înso itor i seful de district

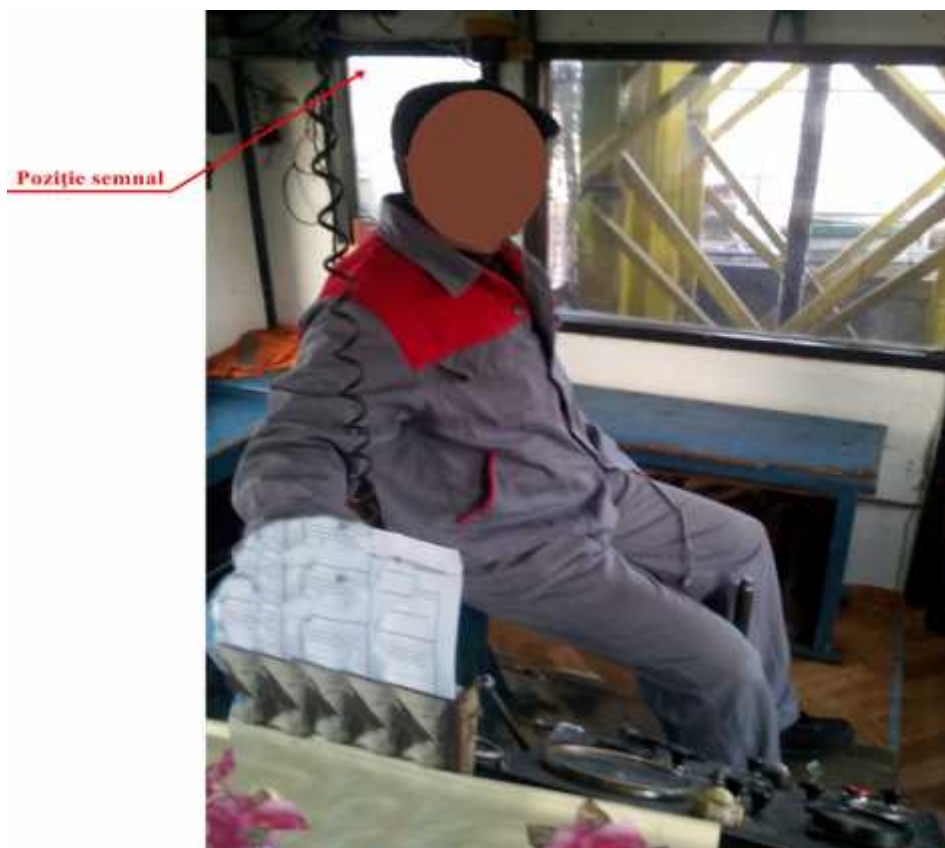
- poziția ocupată de mecanicul drezinei pantograf (Foto.9).
- având în vedere declarațiile personalului aflat în cabina drezinei pantograf, se poate concluziona că mecanicul și agentul autorizat de însoțire nu au comunicat între ei referitor la indicațiile semnalelor din parcurs și la existența unor eventuale obstacole;

Foto nr.9. Poziția ocupată de mecanic în timpul parcurșului

- drezina pantograf DP052 a circulat pe sensul firului II M r e ti – Putna Seac cu platforma turn spre înainte, o poziție care incomodează modul de manipulare și conducere a acesteia (contravine unui mod ergonomic de lucru);
- pentru conducerea drezinei, mecanicul drezinei pantograf trebuie să se rotească cu scaunul din postul de conducere în poziție perpendiculară față de direcția de mers. Acest lucru este necesar pentru manipularea și supravegherea aparatelor aflate pe pupitrul mecanicului și pentru a avea o vizibilitate a parcurșului și a semnalelor din parcurș aflate pe partea stângă a sensului de mers (foto nr. 9).
