## **RAPORT DE INVESTIGARE**

privind accidentul feroviar produs la data de 27.09.2018,  
pe raza de activitate a Sucursalei Regionale de Căi Ferate Cluj, în stația CFR Dej Triaj,  
prin deraierea vagonului nr.31530670097-4 aflat în compunerea trenului de marfă nr.42695

*Raport de investigare  
25 septembrie 2019*

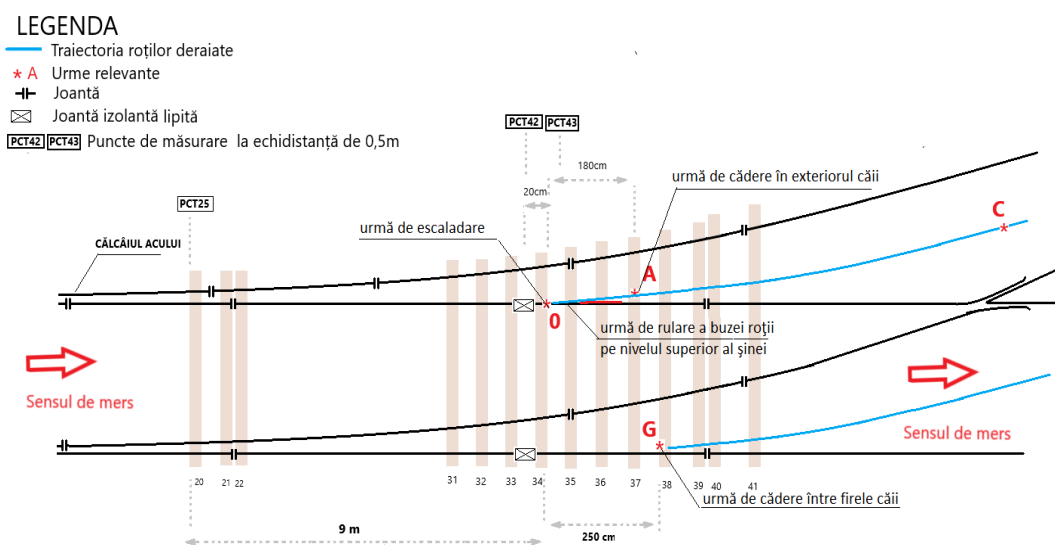
Desen nr.2 – traectoria roților deraiate

Trenul a circulat în condiții normale până la intrarea în stația CFR Dej Triaj, Grup A, unde la ora 22:40, la efectuarea parcurșului de intrare la linia 7A, pe șinele de legătură ale schimbătorului de cale nr.37A s-a produs deraierea vagonului nr. 31530670097-4, al 13-lea vagon din compunerea trenului, de ambele osii ale primului boghiu în sensul de mers.

Schimbătorul de cale nr.37A se afla în poziția „pe directă”, a fost atacat pe la vârf și permitea accesul la linia 7A.

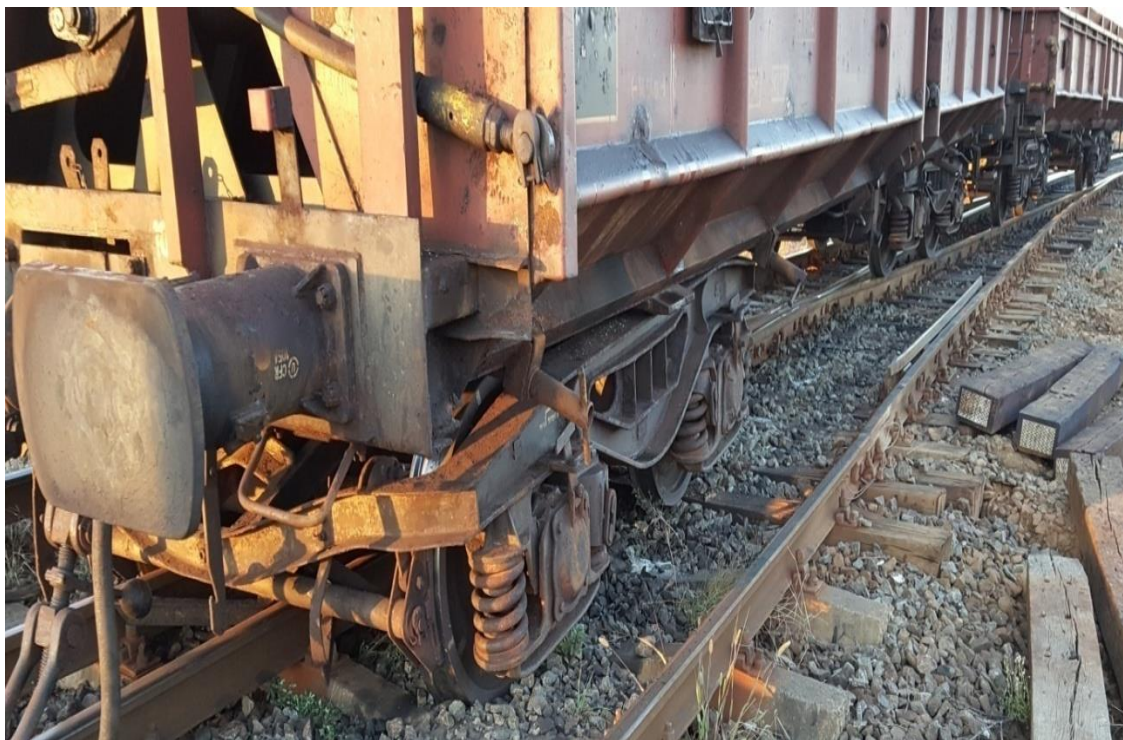
**Foto nr.1** – boghiul deraiat al vagonului nr. 31530670097-4

Trenul de marfă nr.42695 a circulat cu primul boghiu al vagonului nr. 31530670097-4 în stare deraiată o distanță de 14,4 m, după care s-a oprit ca urmare a rușrii trenului (între al 12-lea și al 13-lea vagon) și întreruperii conductei generale de aer.

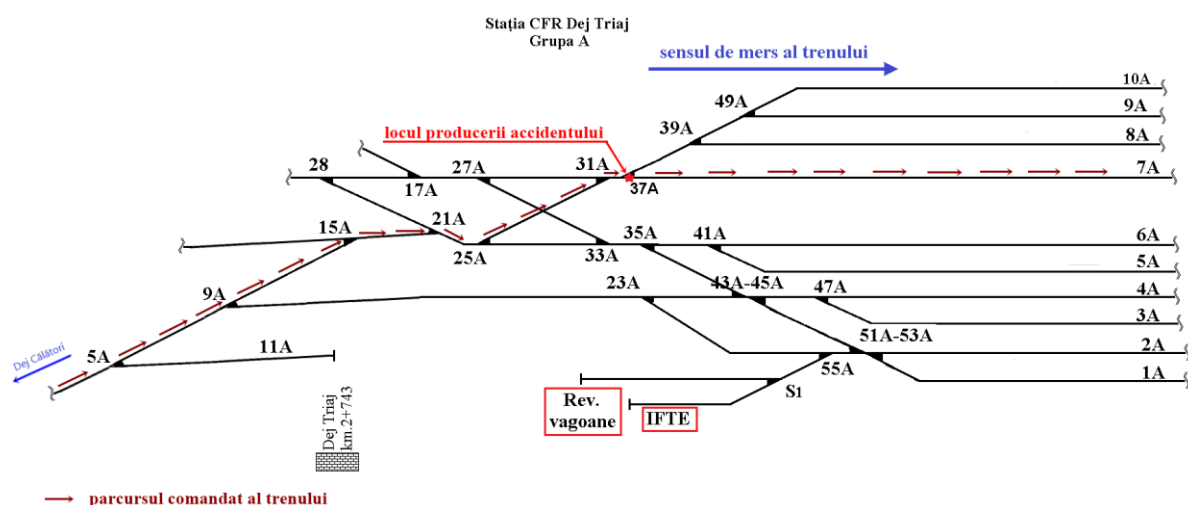
**Desen nr. 3—parcursul comandat al trenului de marfă nr.42695**

Accidentul s-a produs în stația CFR Dej Triaj, capătul X al grupei A, pe zona șinelor de legătură din cuprinsul schimbătorului de cale nr.37A, în zona joantei izolante lipite. Schimbătorul de cale se afla în poziție pe directă și a fost atacat pe la vârf, de către trenul de marfă nr.42695 care circula dinspre stația Dej Călători și avea parcurs la linia 7A.

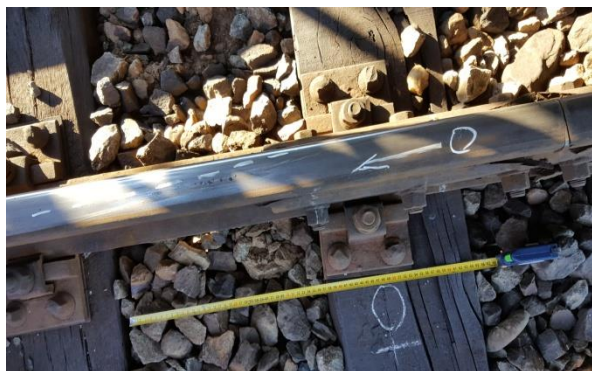
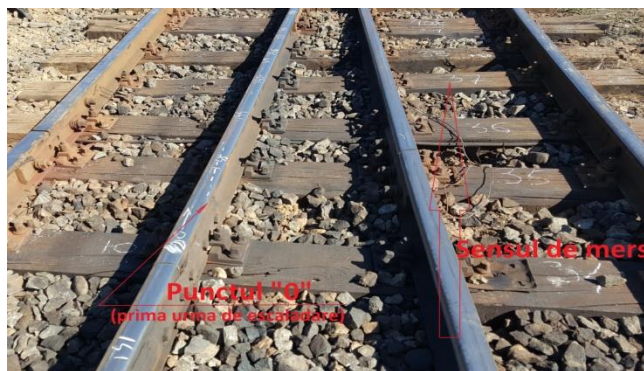
**Foto nr.4 – punctul „0”**

Prima urmă de rulare anormală a roților, a fost identificată pe șina de legătură de după acul drept al schimbătorului nr.37A, prin escaladarea flancului activ al ciupercii șinei, de către buza roții din partea stângă a osiei conducătoare, la o distanță de 20 cm de rostul joantei izolante lipite. Acest punct s-a notat cu cifra „0”.

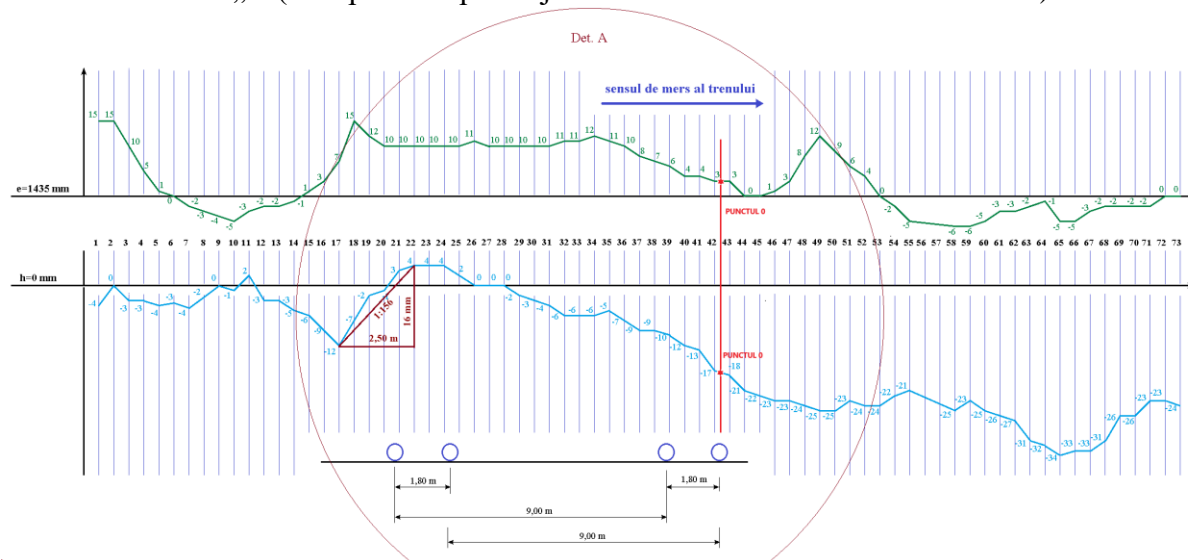
**Desen nr.5 - Diagrame de ecartament și nivel transversal**

S-au efectuat măsurători ale ecartamentului și nivelului transversal al căii, din 0,5 m în 0,5 m, pe „directa” aparatului de cale nr.37A. Verificările au fost efectuate în regim static, cu tiparul de măsurat calea, în sensul de mers al trenului.

S-au analizat și interpretat valorile la nivelul transversal al căii până în pichetul de măsurare notat cu „43” (ce se află la 0,5m de rostul joantei izolante lipite, din cuprinsul șinei de legătură din partea stângă, în sens de mers a trenului). Punctul „0” este prima urmă de escaladare pe șina de legătură din partea stângă la o distanță de 20 cm de rostul joantei izolante lipite.

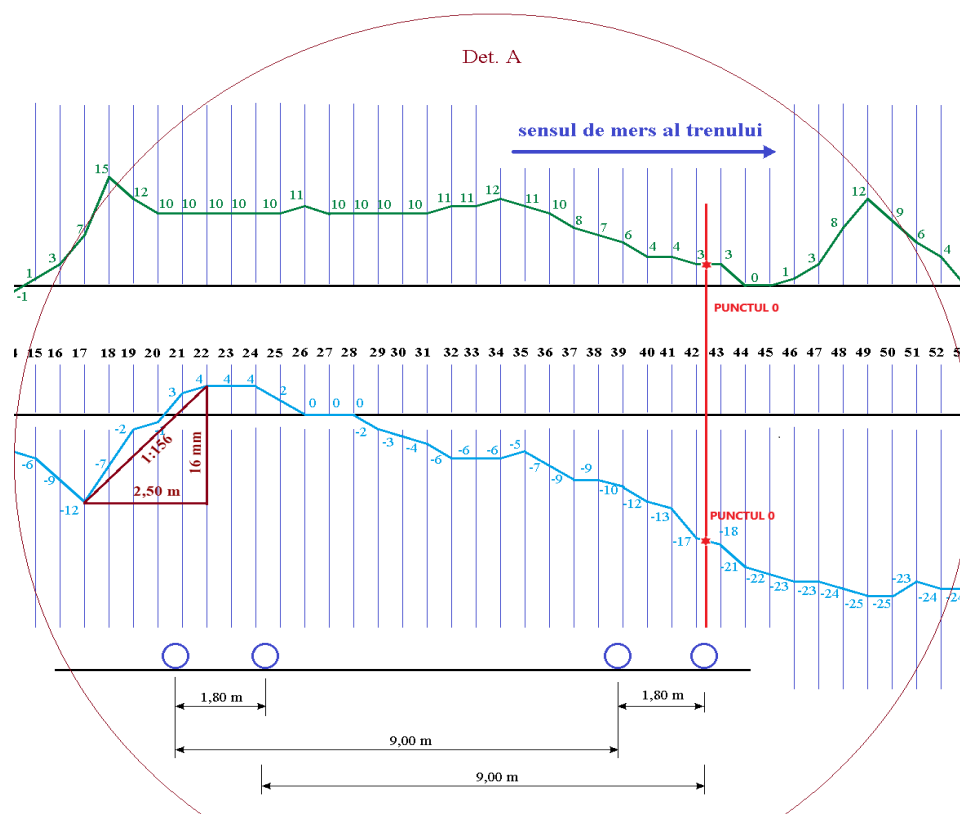
**Desen nr.6** - Detaliu la diagramele de ecartament și nivel transversal

În conformitate cu prevederile art.19.6 din *Instrucția de norme și toleranțe pentru construcția și întreținerea căii-linii cu ecartament normal, nr.314/1989*, toleranțele admise la nivel în profilul transversal sunt de  $\pm 5$  mm la aparatele de cale de pe liniile de primiri și expedieri. Valorile măsurătorilor la nivelul transversal al căii, pe schimbătorul de cale nr.37A, depășeau toleranțele admise la nivel în profilul transversal, în punctele de măsurare nr.15, 16, 17, 18 și în fiecare punct de măsurare de la punctul de măsurare nr. 32, până la punctul de măsurare nr.42 (care este punctul „0”, prima urmă de escaladare).

S-a constatat depășirea în punctul „0” a valorii maxime admise la nivel în profilul transversal, prevăzute la art.19.6, din *Instrucția de norme și toleranțe pentru construcția și întreținerea căii-linii cu ecartament normal, nr.314/1989*. Astfel valoarea nivelului transversal în punctul de măsurare „0”, avea valoarea -17mm.

S-a constatat depășirea valorii maxime admise a torsionării căii, prevăzute la art.7, pct. A.4 din *Instrucția de norme și toleranțe pentru construcția și întreținerea căii-linii cu ecartament normal, nr.314/1989*. Astfel înclinarea rampei defectului între punctele de măsurare „17” și „22” avea valoarea de 1:156 (rampă pe care rula roata osiei 4 în sens de mers, când roata osiei conducătoare se afla în punctul „0”).

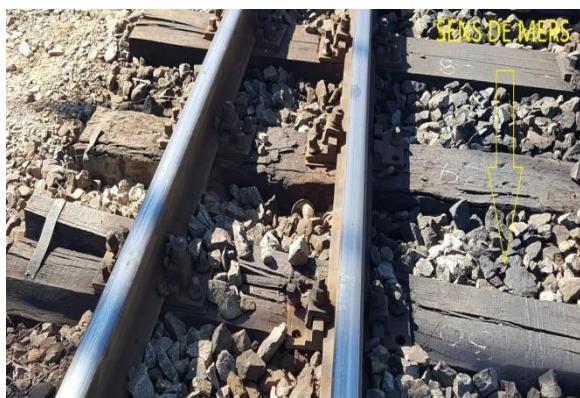
Foto nr.5 traversa nr.30

Traversa nr.30, prezenta crăpătură longitudinală pe toată lungimea traversei, era putredă sub placa metalică partea stângă a sensului de mers, prindere inefficientă a șinei de traversă pe partea dreaptă a sensului de mers.

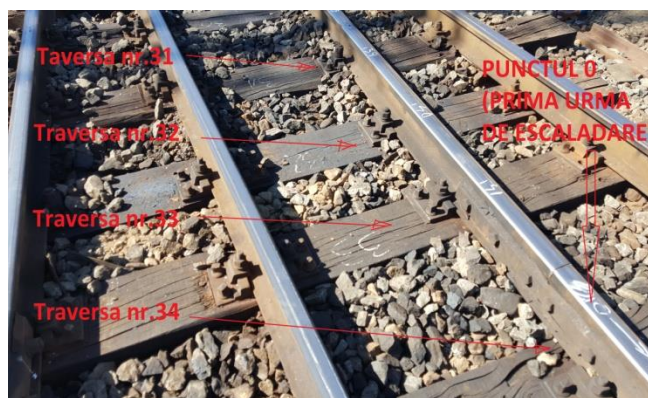
Foto nr.6 traversa nr.31.32.33

Traversa nr.31, era crăpată la capăt, pe partea stângă a sensului de mers, era putredă în corpul traversei, tirfoanele erau nestrânse și nu asigurau prinderea șinei de traversă.

Traversa nr.33, prezenta crăpături longitudinale pe toată lungimea traversei, era putredă în profunzimea traversei, iar plăcile pe direcția abatere erau înglobate în traversă.

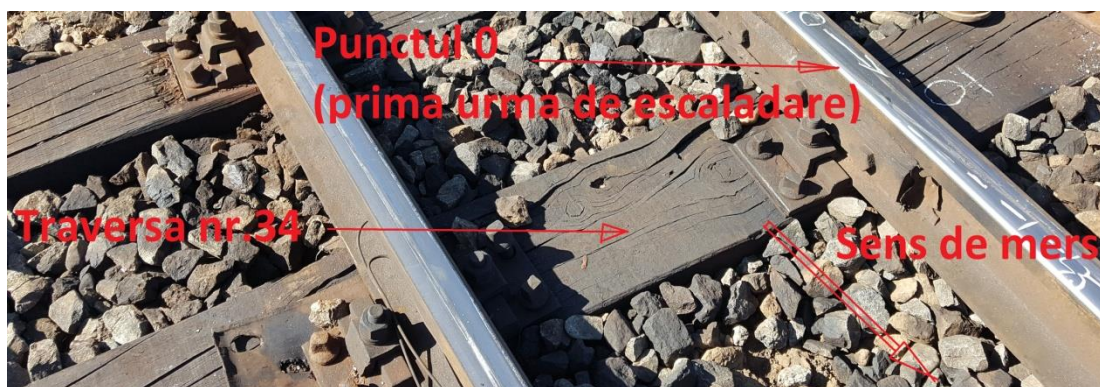
Foto nr.7 traversa nr.34

Traversa nr.34, este traversa pe care sprijină joantele izolante lipite de pe șinele de legătură, pe directia schimbătorului de cale. Pe fața activă a ciupercii șinei din compunerea joantei izolante lipite partea stângă, în sensul de mers, a fost identificată prima urmă de escaladare la o distanță de 20 cm de rostul joantei izolante lipite.

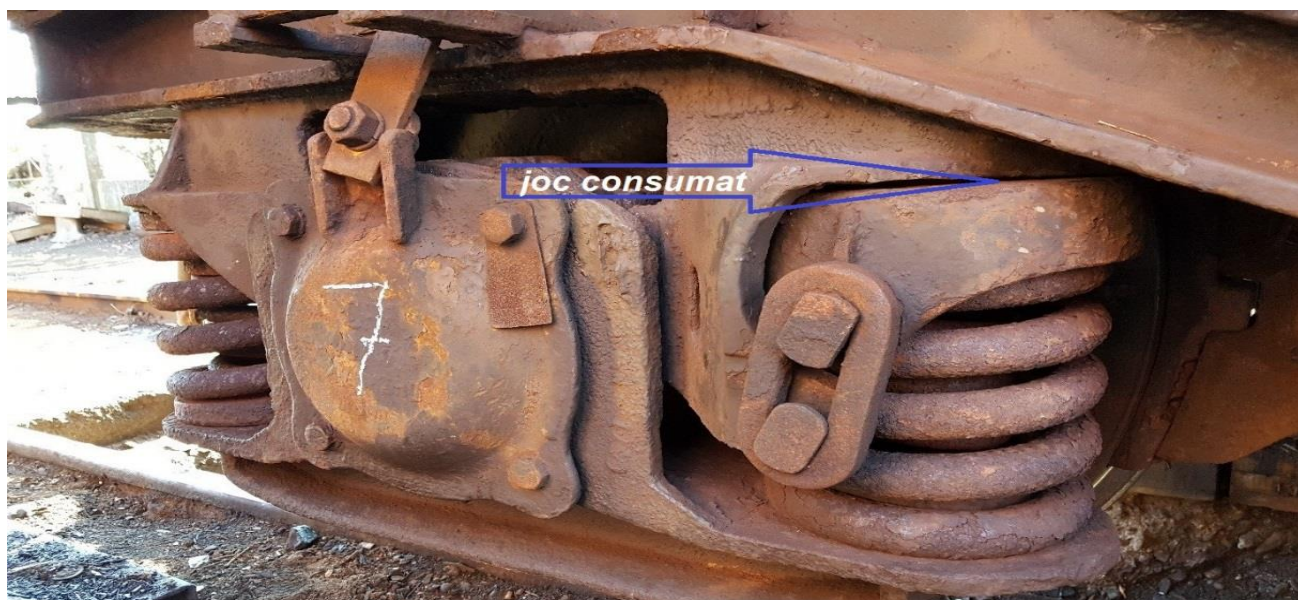
- la roata nr. 7 s-a constatat amortizorul Lenoir ineficace, pălăria arcului era în contact cu cadrul boghiului, defect încadrat la articolul 87, tabelul 3, punctul 7 din Instrucțiunile nr.250/2005;

**Foto nr.8** Amortizorul de la roata nr.7

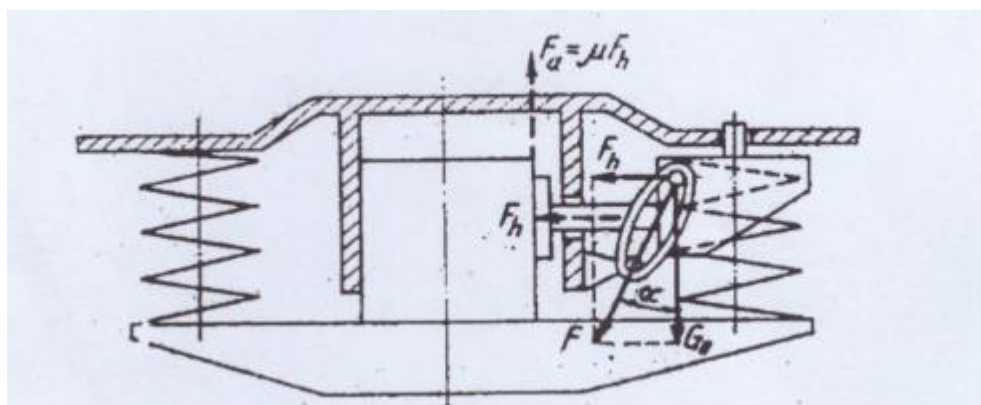
**Desen nr.8** – Funcționarea amortizorului Lenoir

- cele două defecte constatate la boghiul deraiat al vagonului nr. 31530670097-4 (plăcuța manganoasă ruptă din sudură și amortizorul Lenoir ineficace) au făcut ca, pe partea stângă a boghiului, în sensul de mers, oscilațiile verticale și transversale a cutiei vagonului să nu fie amortizate;

Amortizoarele sunt montate la seturile de arcuri dinspre interiorul roților. Sarcina care apasă pe un set de arcuri la care este montat amortizorul, se transmite de la cadrul boghiului prin setul de eclise și pălăria arcului la setul de arcuri.

Cele două defecte constatate la vagonul deraiat (plăcuță manganoasă ruptă din sudură și amortizorul Lenoir ineficace) erau nenotificate. Aceste defecte fiind amândouă pe aceeași parte ale aceluiasi boghiu, au influențat descărcarea sarcinii de la roata nr.7 prin neamortizarea oscilațiilor în sens vertical și transversal a cutiei vagonului.
