AGENȚIA DE INVESTIGARE FERROVIARĂ ROMÂNĂ - AGIFER

RAPORT DE INVESTIGARE

privind evenimentul feroviar produs la data de 28.02.2017, între stația Halmeu și halta de mișcare Porumbescu, în circulația trenului de călători nr. 4408, prin deraierea de primul boghiu al automotorului ADH 1421.

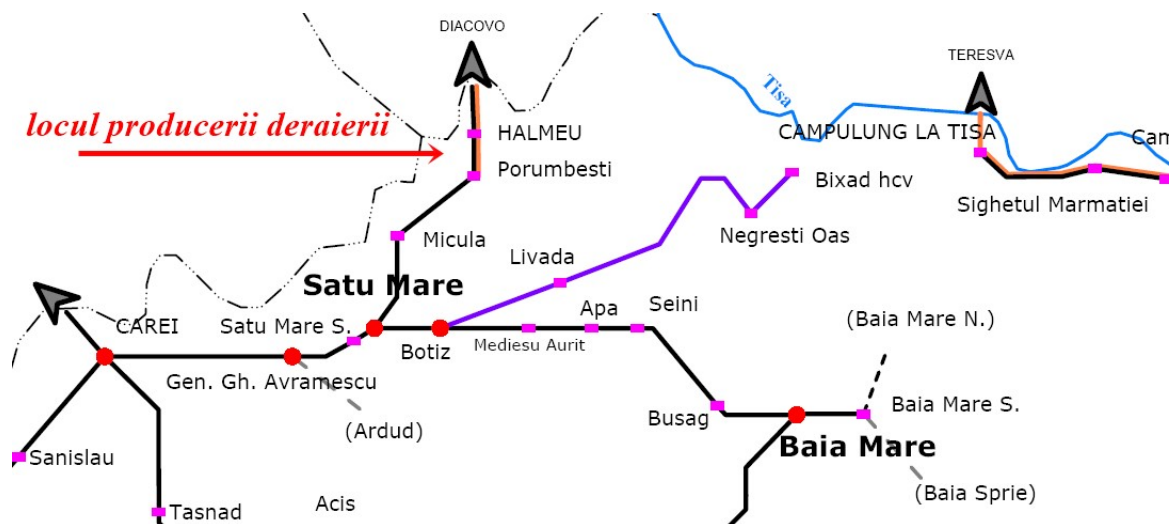
Picture no. 1 – event site

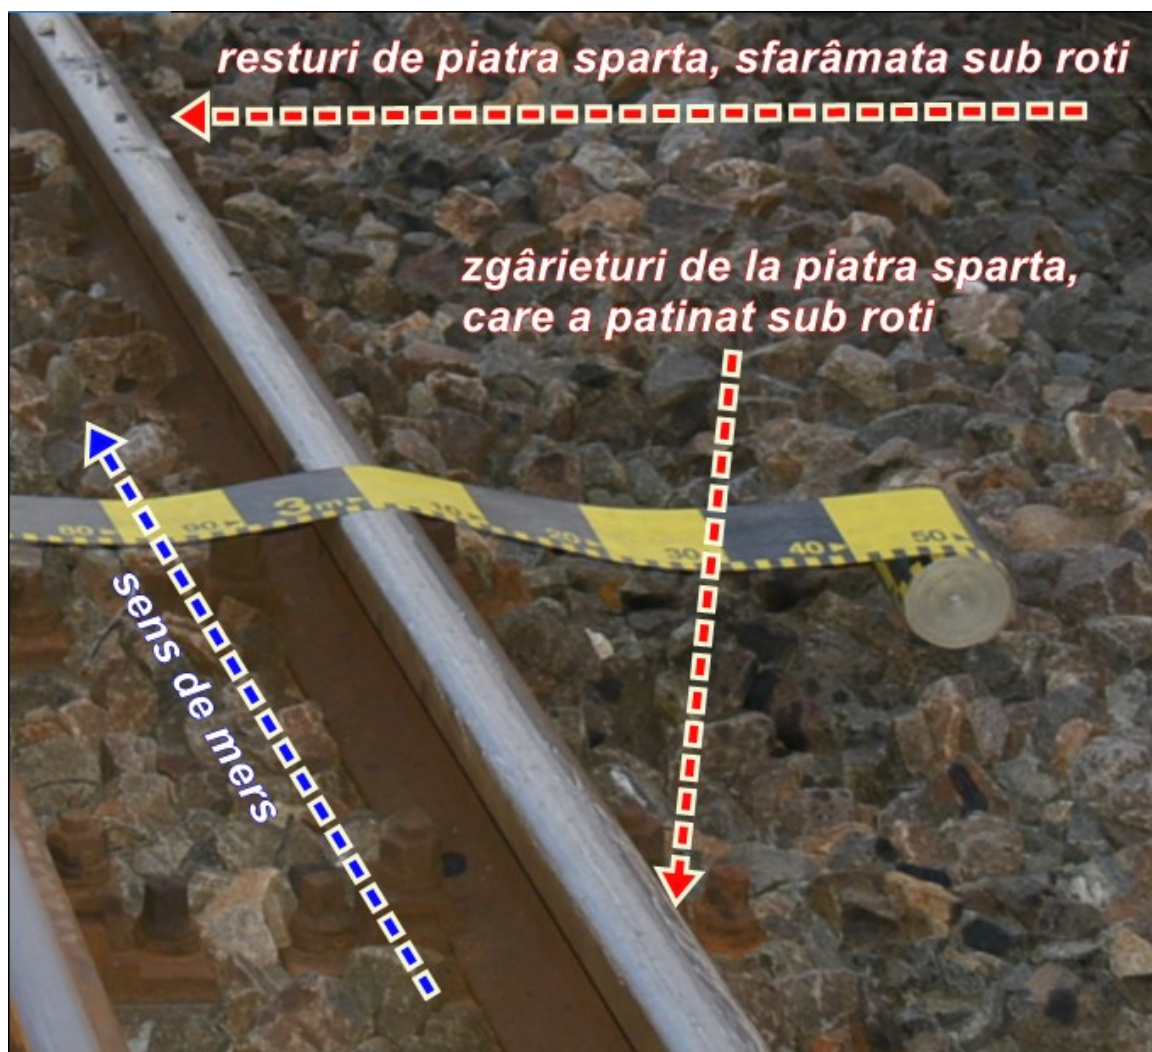
După parcurgerea distanței de 1,8 km, în zona km 807+730, între stația CFR Halmeu și halta de mișcare Porumbesti, după podețul de la km. 807+743, mecanicul de locomotivă a observat pietre așezate pe șine, atât pe linia cu ecartament normal cât și pe linia cu ecartament larg. Pe șina de ecartament normal din dreapta a observat că se aflau una lângă alta aproximativ 5 pietre, apoi la interval de 1 metru erau așezate încă aproximativ 10 pietre distanțate între ele. O parte dintre aceste pietre nu au putut fi sfărâmate de trecerea roților peste ele însă au generat pe șină resturi de piatră spartă care a fost sfărâmată de roți și zgârieturi de piatră spartă care a patinat sub roți - **Imaginea 2**

Imaginea nr. 2 – resturi de piatră spartă care a fost sfărâmată de roți
zgârieturi făcute de piatră spartă care a patinat sub roți

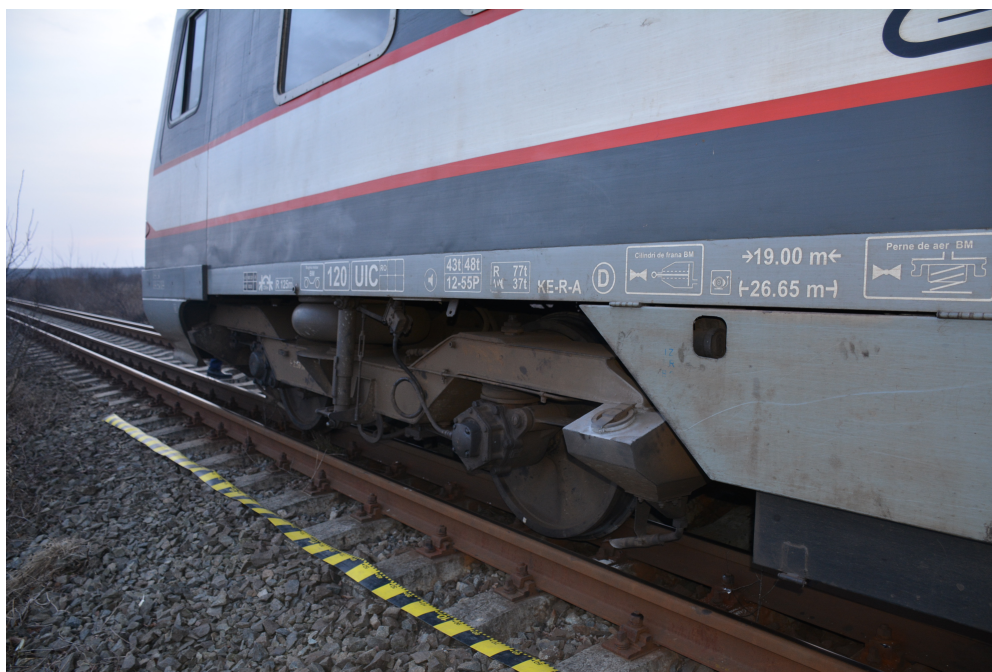
Imediat după angajarea automotorului pe porțiunea de linie pe care erau așezate pietrele, s-a produs căderea în exteriorul căii a primei roți din partea stângă a primului boghiu în sensul de mers, al automotorului ADH 1421. Acest automotor ADH 1421 era alcătuit din 3 vagoane iar vagonul care a deraiat a fost vagonul motor 1461.

Imaginea nr. 3 – poziția roților deraiate la primul boghiu

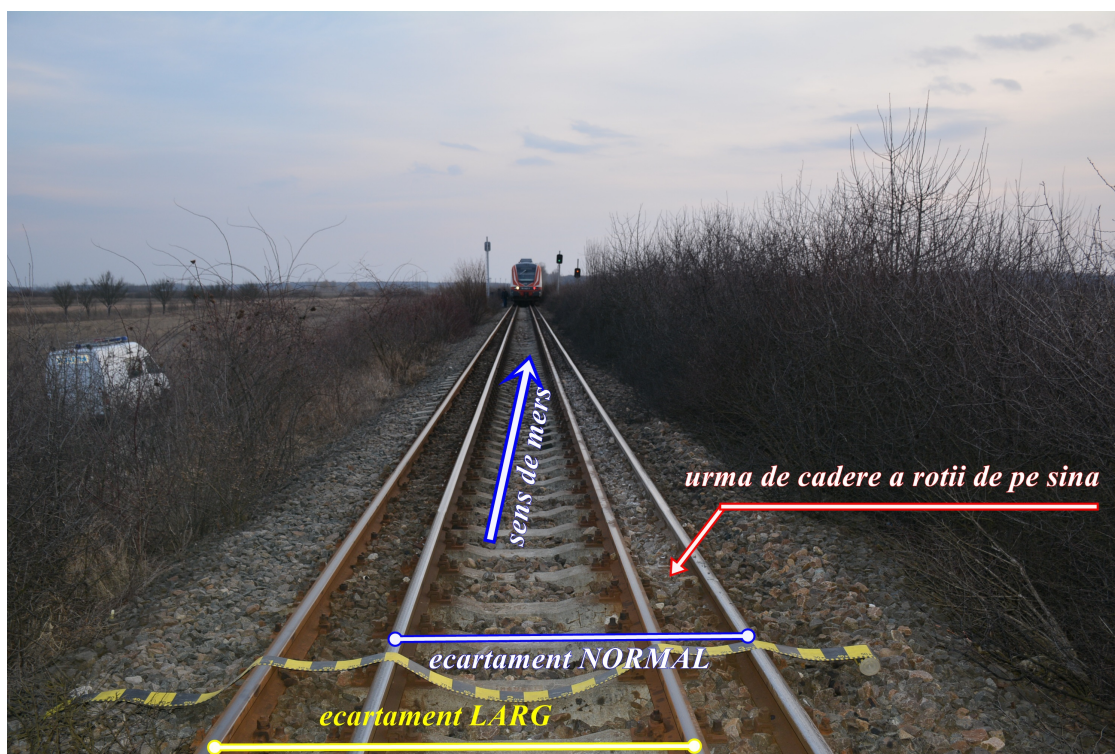
Traseul liniei curente dintre între stația CFR Halmeu și halta de mișcare Porumbești, este în aliniament, linie încălecată cu ecartament normal de 1435 mm și ecartament larg 1520 mm - **Imaginea nr. 4**

Imaginea nr. 4 - Locul deraierii automotorului

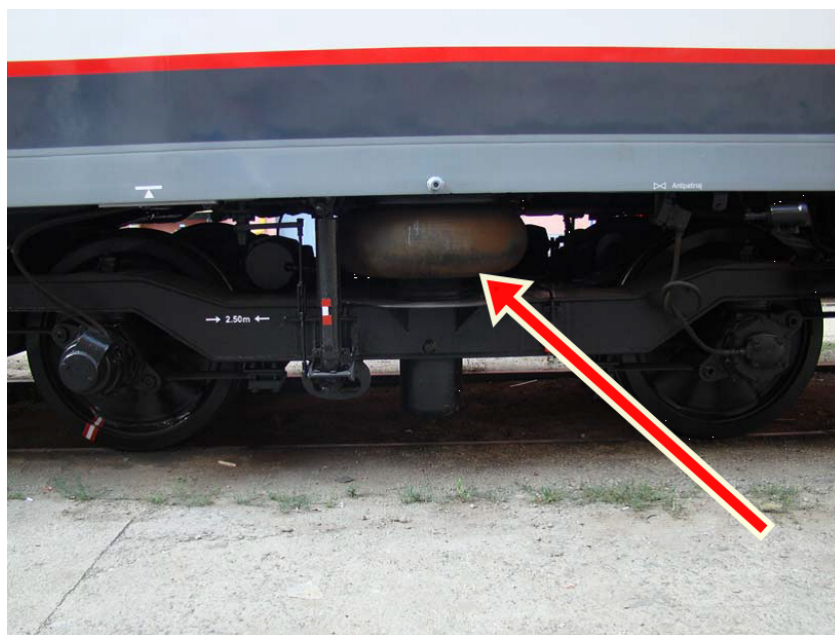
Automotorul are două boghiuri motoare amplasate sub cabina de conducere a fiecărui vagon motor și patru boghiuri purtătoare. Pe fiecare cutie de osie este montată suspensia primară. Suspensia secundară este asigurată de 2 perne de aer amplasate central pe lonjeroanele boghiului - **Imaginea nr. 5.**

Imaginea nr. 5 : Suspensia secundară este asigurată cu perna de aer

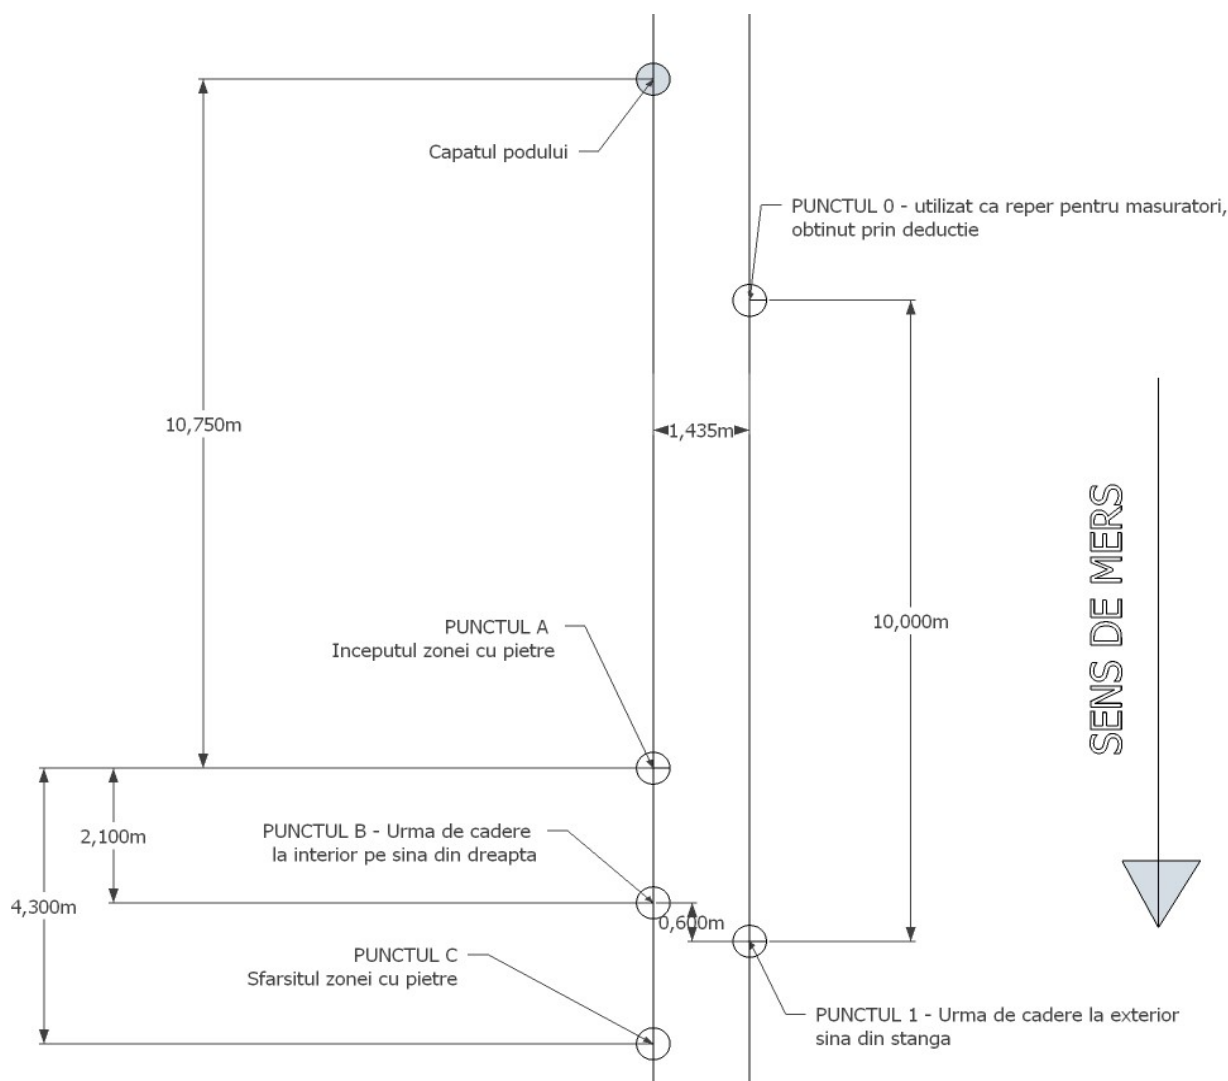
Din analizele efectuate asupra zonei producerii deraierii s-a constatat că pe șina din partea dreaptă, având ca referință sensul de mers al trenului, la o distanță de 10,75 m de la capătul podețului situat la km. 807+743, se aflau urme specifice de piatră sfărâmată pe suprafața șinei, pe un interval de 4,3 m, interval notat la capete cu PUNCTUL A și PUNCTUL C (**Imaginea nr.6**).

Prima urmă de cădere a roții de pe șină notată PUNCTUL B, a fost observată la interiorul șinei din partea dreaptă sens de mers. Aceasta se afla situată cu 60 cm înainte de o altă urmă de cădere aflată la exteriorul șinei din partea stângă notată PUNCTUL 1 care se afla la km. 807+730. *Urmele de cădere ale roților de pe șine, se aflau în interiorul zonei unde erau așezate pietre pe șină.*

Imaginea nr. 6 : Urmele relevante identificate la locul deraierii - reprezentare la scară

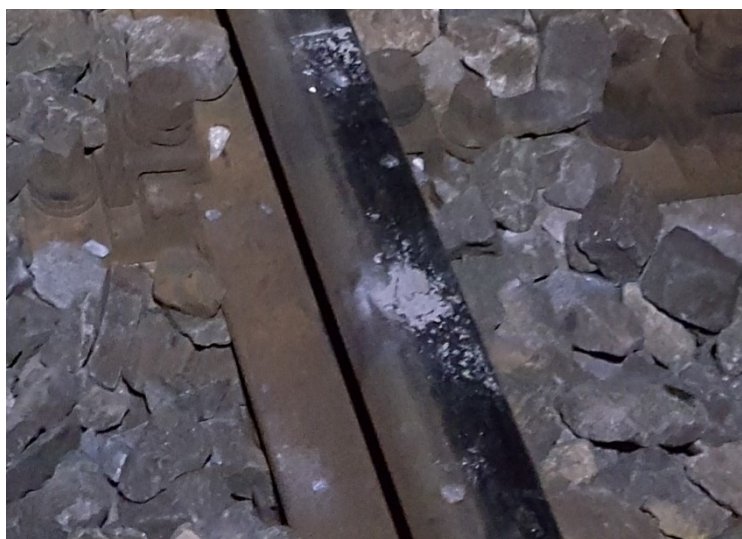
Pe șine au fost identificate urme specifice de pietre așezate pe șină și escaladate de roțile vehiculului. O parte dintre aceste pietre au fost strivite de roți și acestora le corespundeau sfărâmături dispuse pe șină (**Imaginea nr.7**). Alte pietre însă, nu au putut fi strivite de roți din cauză că sarcina pe roată este mică la acest vehicul care circula aproape gol (respectiv 5,2 t/roată față de 10 t/roată la o locomotivă) și acestea au lăsat zgârieturi specifice pe șină (**Imaginea nr.8**)

Imaginea nr. 7 : resturi de piatră spartă, sfărâmată de roți

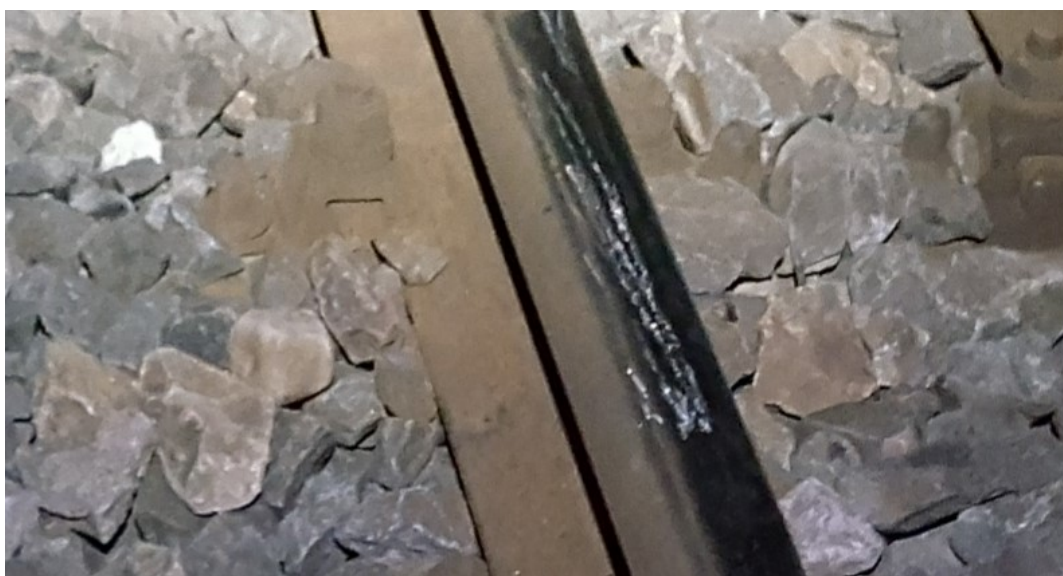
Imaginea nr. 8: Zgârieturi pe șină provenite de la piatră spartă care a patinat sub roți

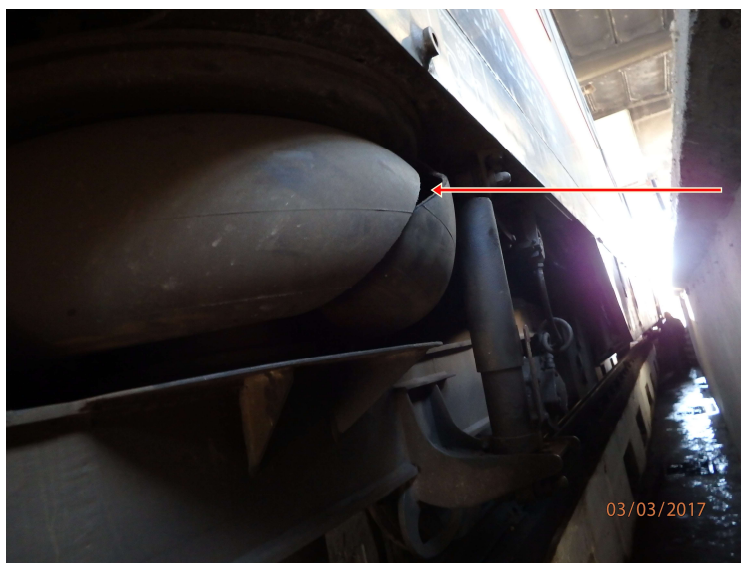
La locul producerii deraierii s-a constatat că era spartă perna de aer, din spate partea dreaptă, de la suspensia vagonului motor 1461 (**Imaginea nr.9**)

Imaginea nr.9 - Perna de aer spartă

Verificările comisiei de investigare de investigare au dus la concluzia că nu se poate identifica vechimea pernelor de aer, nu există o periodicitate de înlocuire preventivă a acestora și pernele sunt înlocuite numai dacă acestea prezintă pierderi excesive de aer sau se sparg.

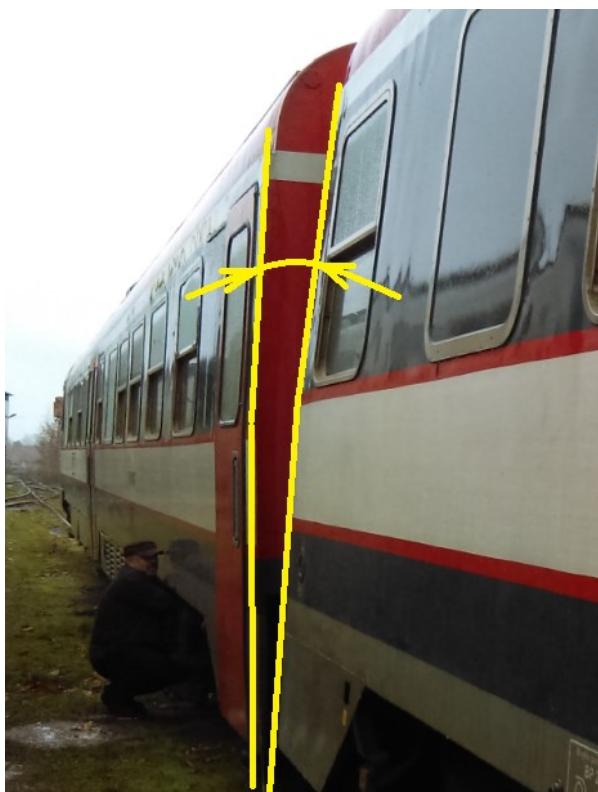
Pentru a identifica modul în care se comportă automotoarele tip ADH 11 în cazul spargerii unei perne de aer, a fost făcută o probă în acest sens. Astfel, la un automotor de tip ADH 11 a fost dezumflată o pernă de aer prin desfacerea conductei de alimentare cu aer. Perna de aer în cauză s-a dezumflat, iar cutia vagonului s-a lăsat în jos până la limitatorul de pe rama boghiului. Celelalte 3 perne de aer au rămas umflate și au susținut în 3 puncte cutia vagonului, *însă cutia vagonului s-a înclinat în direcția pernei dezumflate, așa cum reiese din Imaginea nr. 10.*

Imaginea nr.10 : Vehiculul se înclină spre perna de aer dezumflată

Din această probă, comisia de investigare a tras concluzia că din cauza înclinării cutiei vagonului, centrul de greutate al acestuia se deplasează spre perna dezumflată și *implicit apare o descărcare de sarcină a roților de la boghiul unde pernele de aer sunt în stare corespunzătoare.*

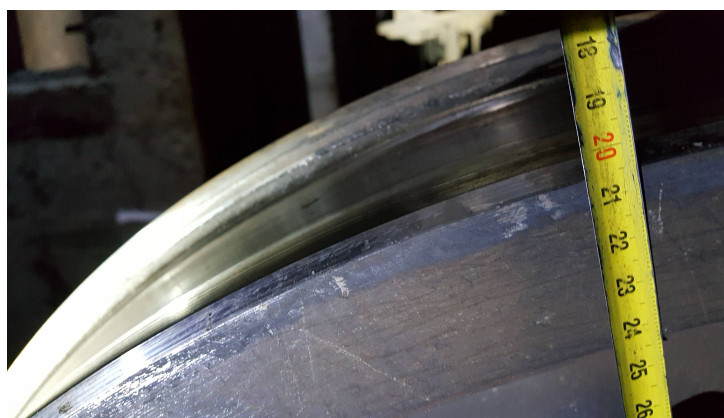
La locul producerii deraierii s-a constatat că au fost deraiate numai primele două osii în direcția de mers de la vagonul motor 1461. Însă la verificările făcute la canal, s-a constatat că a treia roată din dreapta în direcție de mers, prezenta pe suprafața laterală o urmă de frecare pe toată circumferința (**Imaginea nr. 11**), însă nu prezenta lovituri pe suprafața de rulare.

Imaginea nr. 11 - Urme de frecare pe partea exterioară a roții

Din cele constatate, comisia de investigare concluzionează că a treia roată de pe partea dreaptă, a părăsit suprafața de rulare a șinei și a rulat cu flancul exterior al roții lipit de flancul activ al șinei,

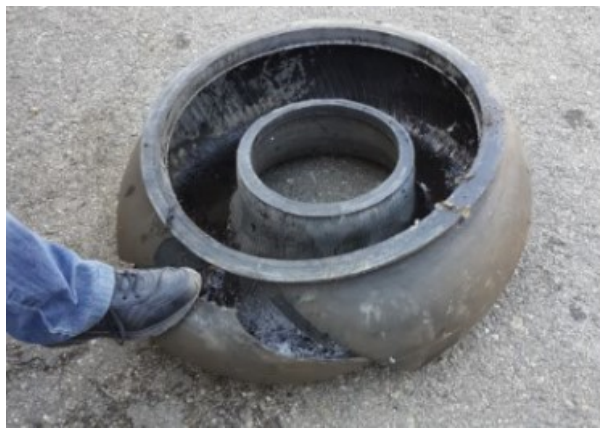
- au mai fost înregistrate în ultimii ani, 6 cazuri de spargere a pernei de aer în timpul mersului la automotoare de tip ADH 11, dar acestea nu s-au soldat cu deraierea vehiculului (**Imaginea nr.12**) ;
- totodată au fost înregistrate în ultimii ani, 5 cazuri de piatră spartă așezată pe șină și trecerea automotoarelor tip ADH11 peste piatra spartă, fără să se producă deraierea vehiculului;
- situații în care s-a spart perna de aer în circulația automotoarele de tip ADH 11 și automotoarele au circulat în acest timp peste piatra spartă așezată pe șină, nu au fost înregistrate;

Imaginea nr.12 – exemplu de pernă de aer spartă

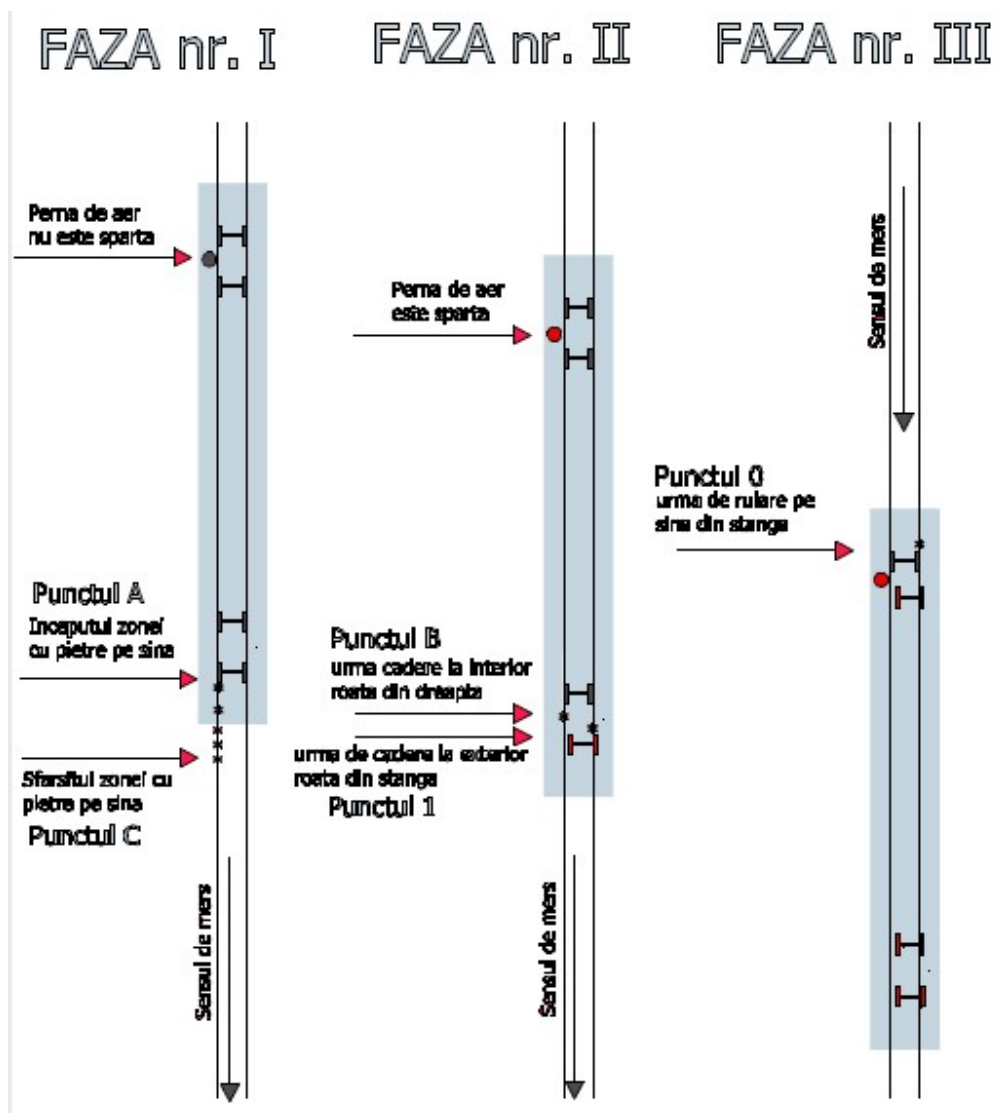
FAZA nr. III- deraierea în Punctul 0 al osiei nr.3, petrecută ulterior deraierii osiilor din față

Vagonul a înaintat față de poziția anterioară, perna de aer fiind deja spartă iar osiile nr.1 și nr. 2 rula în stare deraiată. Din cauza solicitărilor dinamice suplimentare produse de circulația în stare deraiată a osiilor din față, pe fondul înclinării cutiei vagonului, în momentul în care roata nr. 3 stânga a ajuns în dreptul *Punctului 0*, s-a produs escaladarea șinei de către această roată și apoi rulara acesteia cu buza pe ciuperca șinei, fapt care a generat urma de rulare pe suprafața șinei din stânga în zona *Punctului 0*, care a fost identificată de comisia de investigare. Concomitent, roata nr.3 dreapta corespundentă, a părăsit suprafața de rulare a șinei și a frecat cu partea ei laterală, flancul interior al șinei, fapt care a generat pe flancul roții urma identificată de către comisia de investigare pe roată. Osia nr.3 a revenit ulterior în poziție normală de rulare, fără ca să se producă rulara acesteia pe terasament sau pe elementele de prindere ale căii.

Imaginea nr.13 - Fazele producerii deraierii – reprezentare la scară
