RAPORT DE INVESTIGARE

al accidentului feroviar produs la data de 28.03.2017, pe raza de activitate a Sucursalei Regionale Căi Ferate Craiova, pe linia 4 primiri-expedieri a haltei de mișcare Ciolpani, în circulația trenului de marfă nr.30559-2 aparținând Deutsche Bahn Cargo România SRL

*EDIȚIE FINALĂ
13 DECEMBRIE 2017*

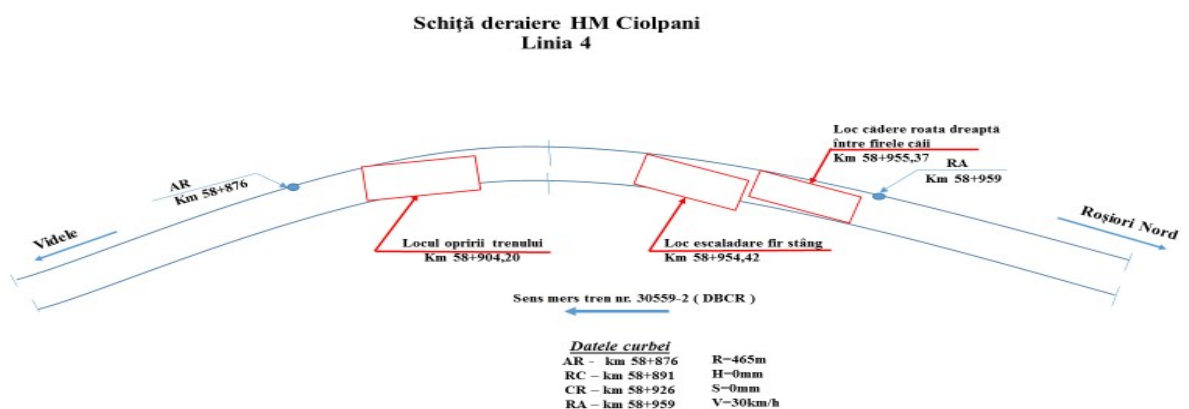
La intrarea în stație, pe parcursul comandat, în timpul circulației trenului de marfă nr.30559-2, pe curba de după schimbătorul de cale numărul 10, cu parcurs spre linia 4 abătută s-a produs deraierea celui de-al doilea boghiu al vagonului numărul 33530823183-6, al 3-lea din compunerea trenului. Astfel, la km 58+955,37 prima roată din partea dreaptă a boghiului a părăsit ciuperca șinei din exteriorul curbei și a căzut între firele căii fiind urmată imediat și de roata aflată pe aceeași parte a celei de-a doua osii. După parcurgerea a 0,95m în această stare roțile din stânga ale boghiului au părăsit ciuperca șinei de pe firul interior al curbei prin escaladarea acesteia și căderea în exteriorul căii (interiorul curbei). Vagonul deraiat a parcurs astfel aproximativ 50m.

Figura 3: schița producerii deraierii

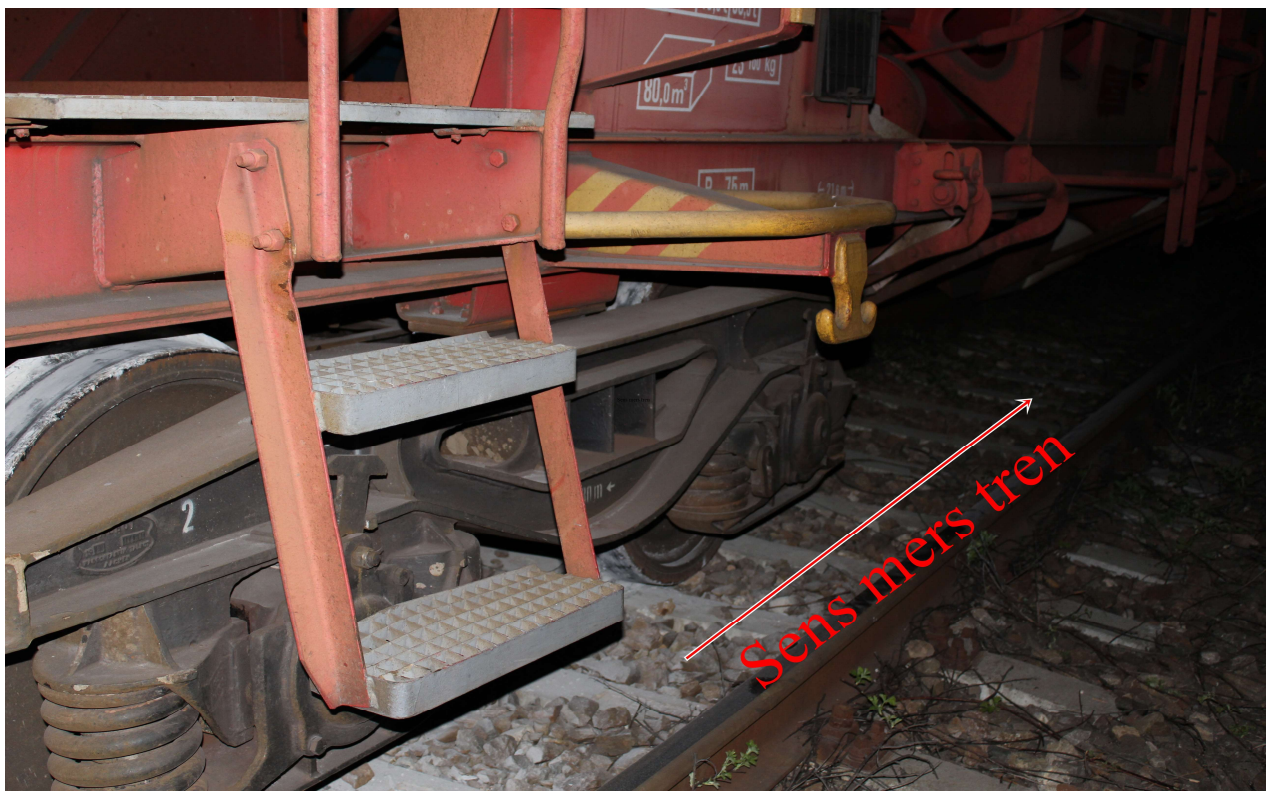
Foto 2: boghiu deraiat vagon 33530823183-6

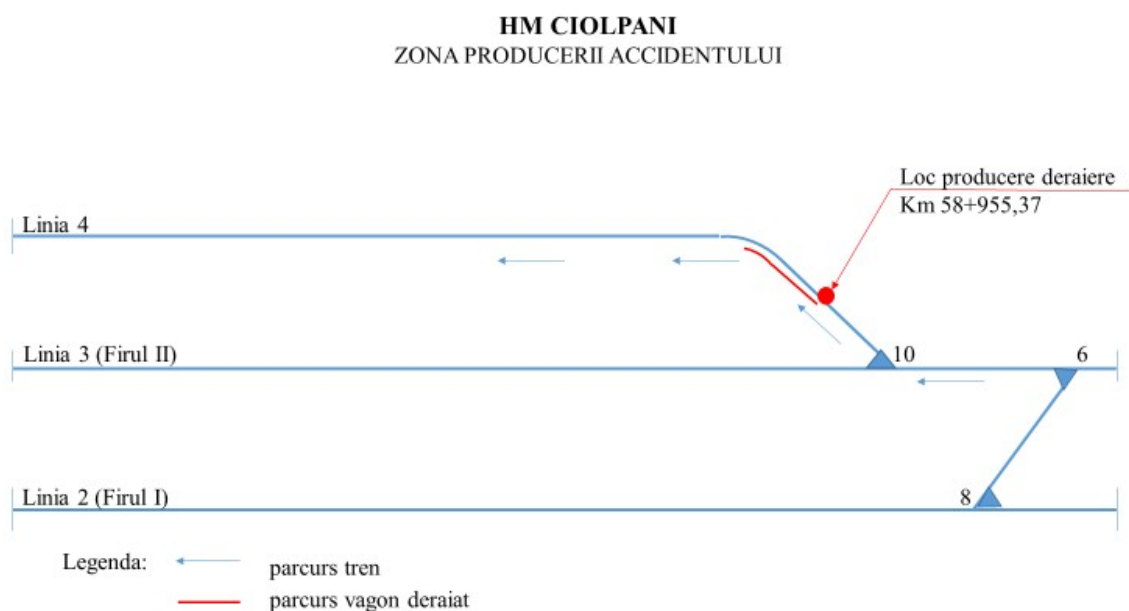
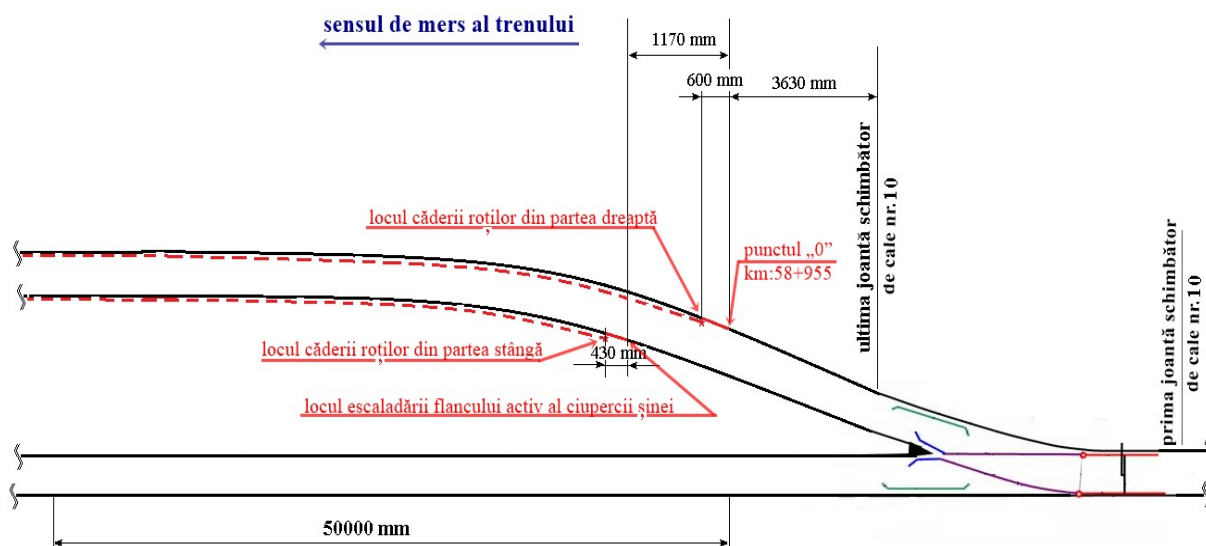
Figurile 4,5: parcursul vagonului deraiat

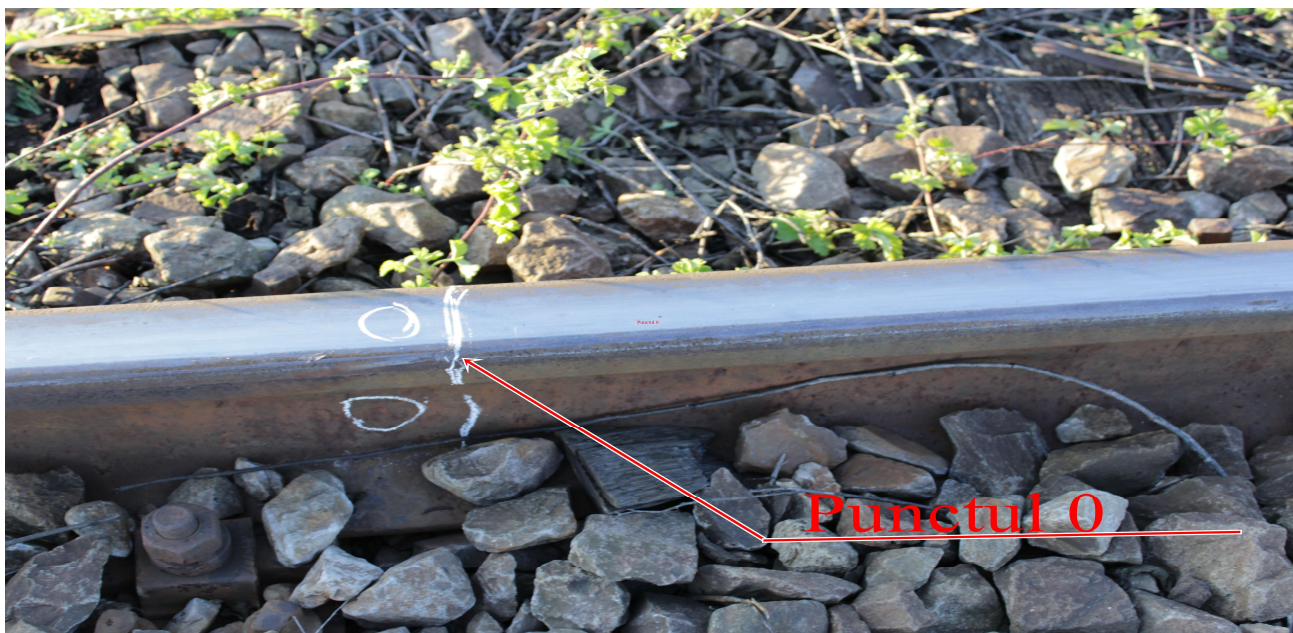
Punctul în care a fost identificată prima urmă de deraiere, pe firul drept, a fost notat cu "0".

Foto3: punctul 0

Din acest punct roata începe să părăsească ciuperca șinei spre interiorul căii, parcurge 600mm și cade între cele două fire, fiind urmată de cea de-a doua roată din partea dreaptă a boghiului. Pe partea opusă, roata corespondentă rulează normal încă 1170mm, după care escaladează ciuperca șinei în punctul notat cu 0', parcurge 430mm pe aceasta și cade în exteriorul căii, fiind de asemenea urmată de cea de-a doua roată din stânga a boghiului.

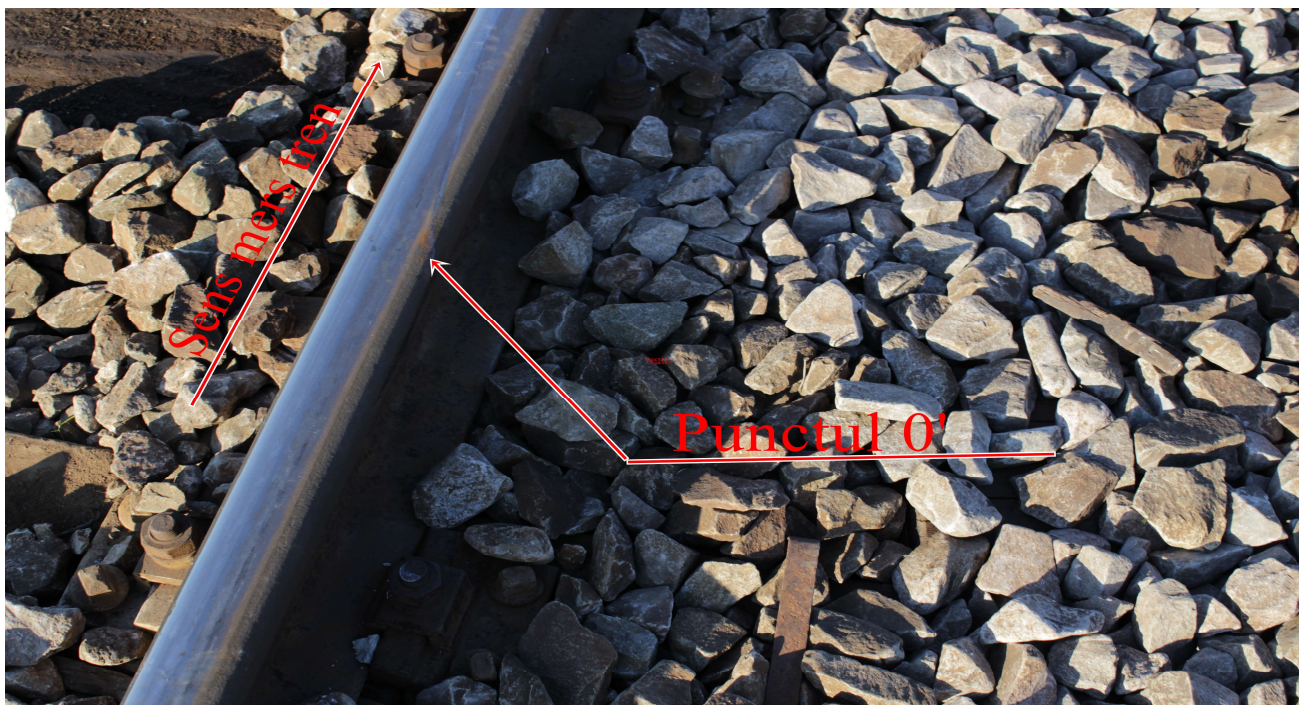
Foto 4: punctul 0'

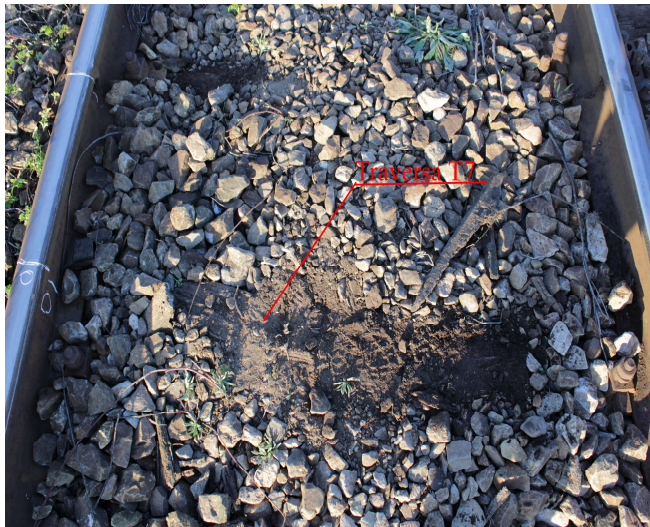
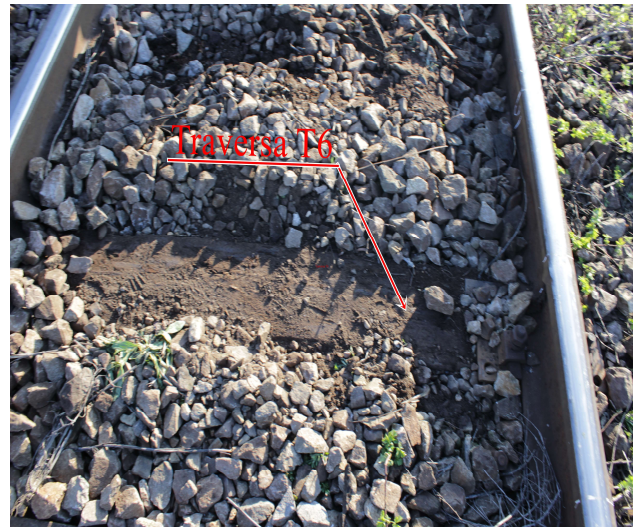
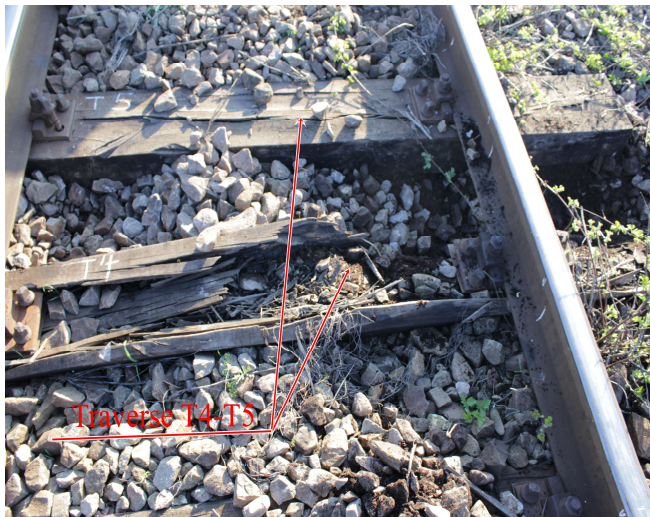
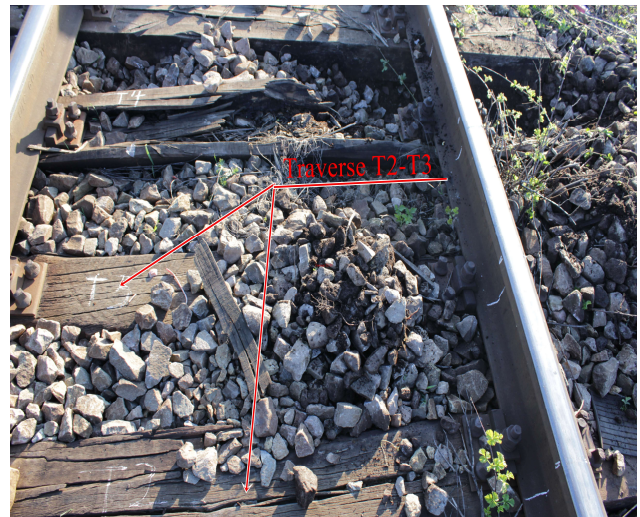
- traversele T₁-T₃ – în stare generală bună, prindere completă;
- traversa T₄- putredă, nu asigura prinderea;
- traversa T₅- cu crăpături longitudinale, asigura prinderea în proporție de 75%;
- traversa T₆- parțial putredă, prinderea nu era asigurată pe partea dreaptă în sensul de mers al trenului, iar pe partea stângă era asigurată cu 2 tirfoane;
- traversa T₇- putredă, nu asigura prinderea;
- traversele T₈-T₉- în stare bună, asigurau prinderea;
- traversa T₁₀ – putredă, nu asigura prinderea.

Punctul 0 se regăsea în dreptul traversei T₇.

Foto 5,6,7,8: traversele T2-T7

În urma verificărilor efectuate pe zona producerii accidentului, s-a constatat un număr de 5 traverse de lemn normale necorespunzătoare sau cu unele defecte care împiedicau o funcționare eficientă a acestora, starea acestora influențând direct căderea roții în interiorul căii.

Defectele pe care le aveau aceste traverse se încadrau în tipurile de defecte care, în conformitate cu prevederile art.25, alin.(2) și alin.(4) din *Instrucția de norme și toleranțe pentru construcția și întreținerea căii - linii cu ecartament normal* - nr.314/1989, impuneau înlocuirea acestora.

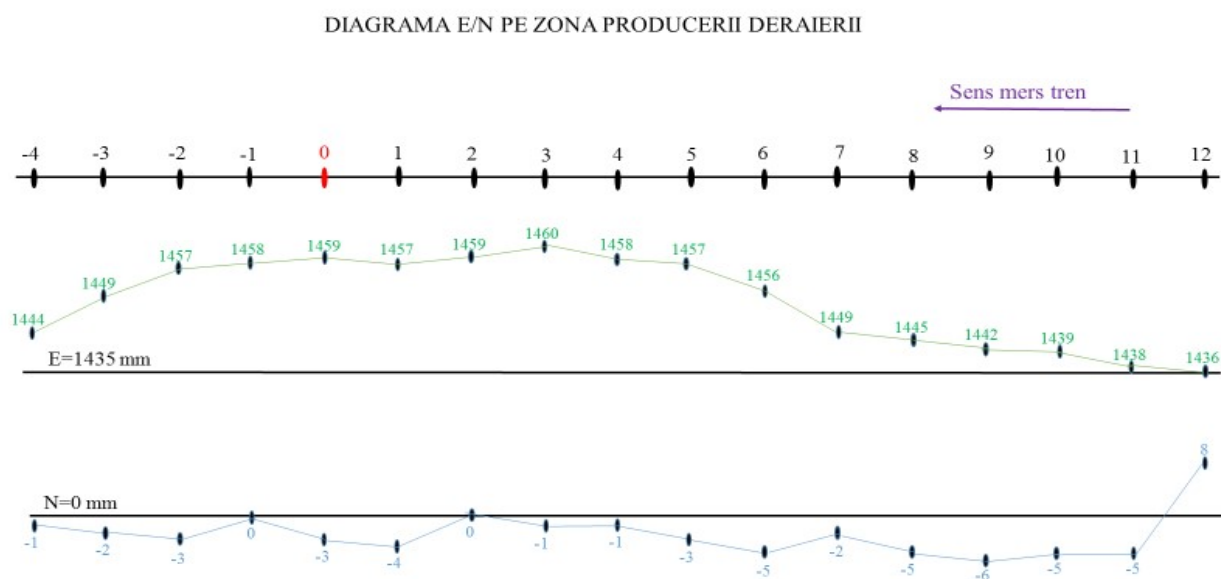
Din punctul 0, în sens invers circulației trenului, s-au pichetat 14 puncte, din 0,5 în 0,5m, numerotate de la 1 la 14 iar din punctul 0 în sensul circulației trenului s-au pichetat 5 puncte numerotate de -1 la -5. În aceste puncte s-au efectuat măsurători în regim static cu tiparul de măsurat calea aparținând Secției L2 Roșiori la E/N, reprezentarea grafică a acestora fiind următoarea:

Figura 6: diagrama E/N pe zona accidentului

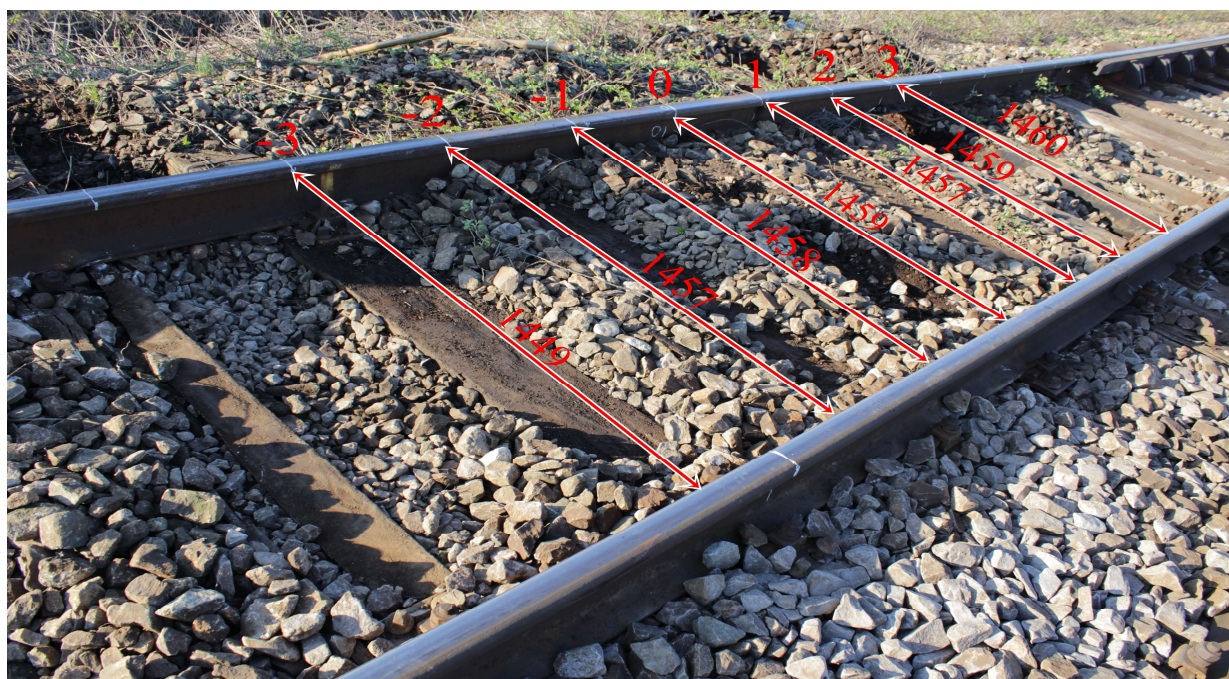
Foto 9: valorile ecarterului în punctele -3÷3

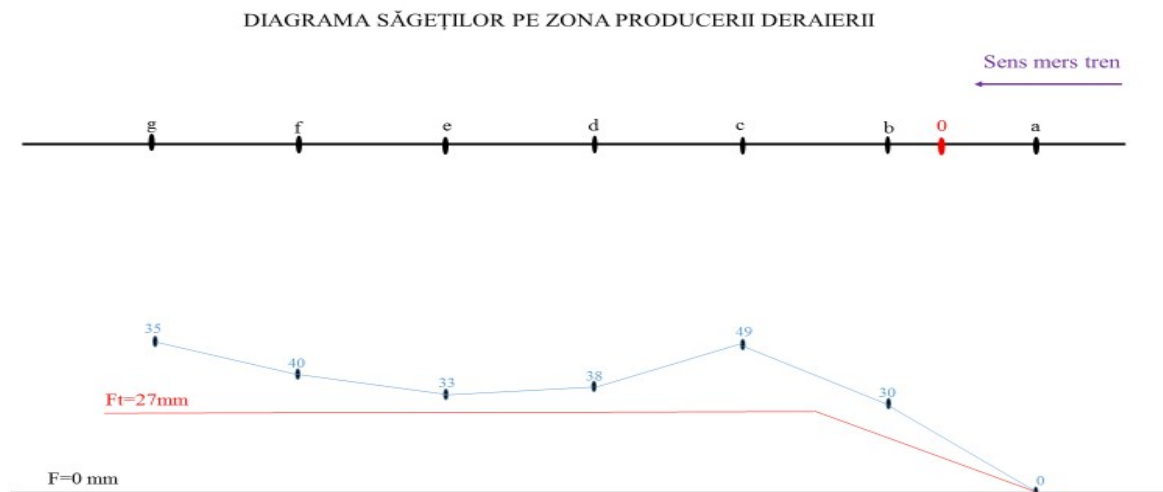
Figura 7: diagrama săgeților pe zona accidentului

Având în vedere că deraierea a avut loc în cuprinsul curbei, pe curba de racordare L_{T1} , comisia a concluzionat că depășirile în puncte ale toleranțelor admise la săgeți, așa cum reies din I 314/1989, Cap. I, Art.7, pct. B puteau fi influențate de supralărgirea căii sub sarcină, dată de căderea roților din dreapta în interiorul căii.

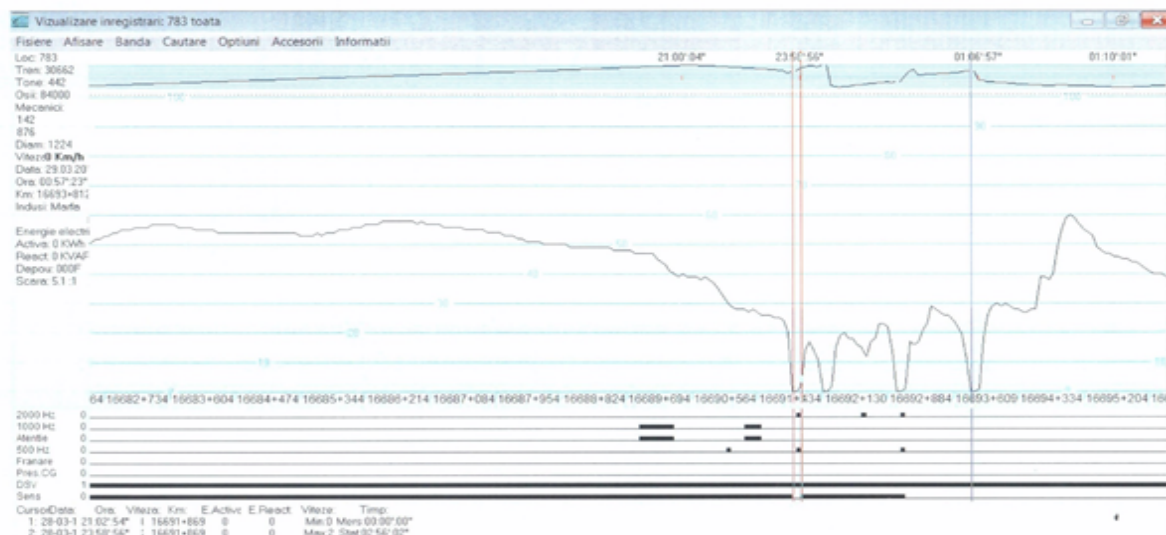
- trenul a trecut de semnalul prevestitor al haltei de mișcare Ciolpani având viteza de 47km/h, pe diagramă se poate observa influența inductorului de cale de 1000Hz;
- trenul a redus treptat viteza și după o distanță de 1392m a trecut de semnalul de intrare al haltei de mișcare, pe diagramă s-a putut de asemenea observa influența inductorului de cale de 1000Hz și ajunge la viteza de 28km/h;
- viteza trenului a scăzut în continuare lent de la 28km/h la 24km/h pe o distanță de 522m urmată de o scădere mai accentuată a acesteia, de la 24km/h la 0km/h pe o distanță de 87m.

Figura 8: diagrama IVMS cu vitezele trenului înainte de producerea accidentului

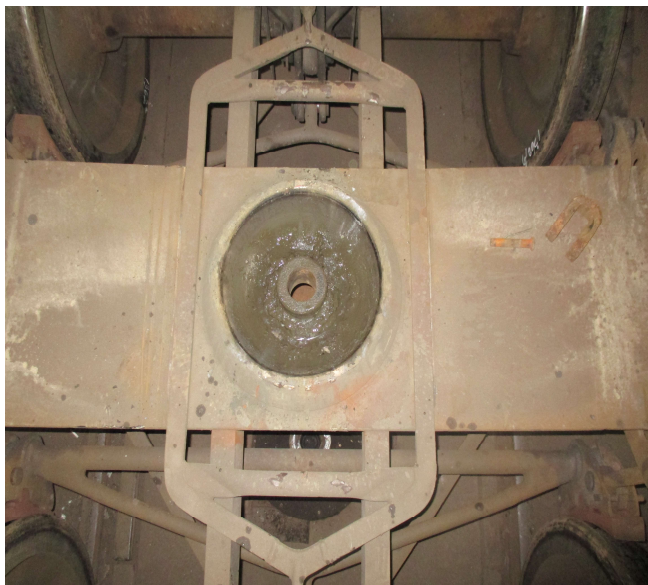
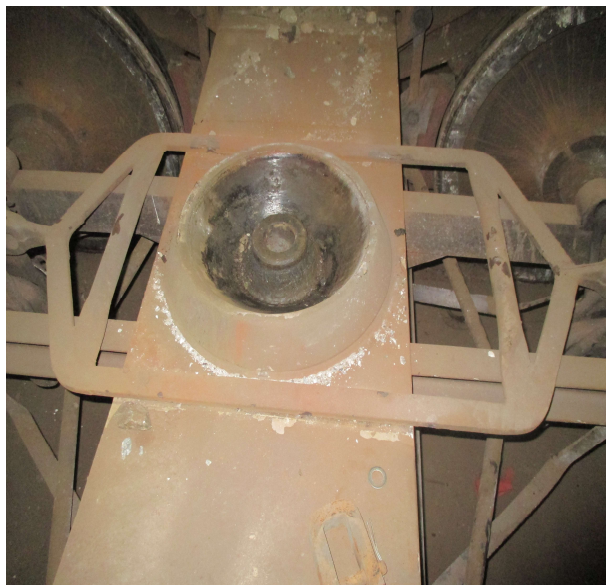
- la ambele boghiuri ale vagonului- garniturile de poliamidă lipsă.

Foto 10,11: garnitura de poliamidă lipsă la boghiul nr. 2

Lipsa garniturilor de poliamidă la crapodinele vagonului se încadrează ca defect neadmis conform prevederilor pct. 2.4.4., lit.h) din Norma tehnică feroviară "Vehicule de cale ferată. Prescripții tehnice pentru repararea cadrelor de boghiuri ce echipează vagoanele de marfă și călători nr. 81-005:2006".

- lipsa garniturii de poliamidă dintre boghiul nr. II și cutia vagonului care a condus la o înregistrare defectuoasă a vagonului în curbă și implicit la o creștere a forței de ghidare aplicate asupra unei suprastructuri a căii slăbite

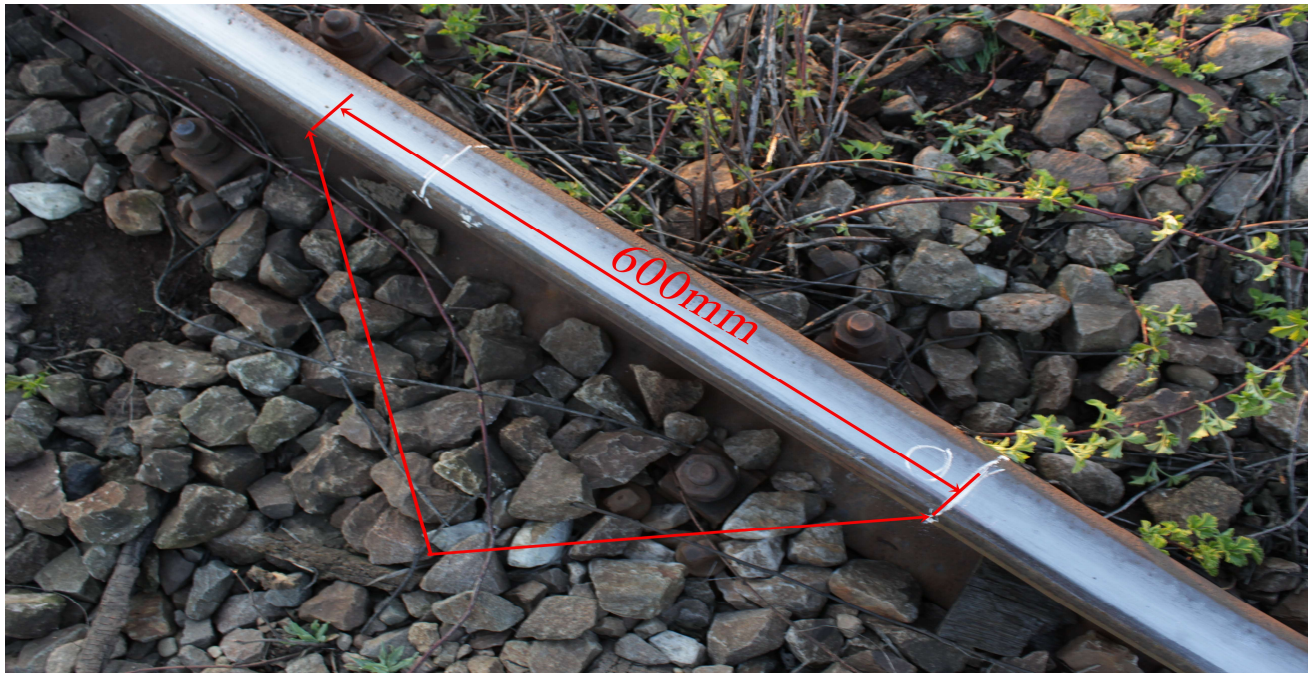
La înscrierea în curbă cu deviație stânga în sensul de mers al trenului situată între km 58+876 la km 58+959, pe curba de racordare L_{r2} , roțile din partea dreaptă ale boghiului nr. II al vagonului nr. 33530823183-6, aflat al treilea în compunerea trenului, au început să părăsească suprafața activă a

ciupercii șinei la km 58+955,37, au parcurs 600mm și au căzut în interiorul căii,. În această zonă s-au constatat 4 traverse de lemn consecutive, putrede sau cu probleme în asigurarea prinderii placă-traversă, care au permis, sub influența forțelor dinamice dezvoltate de trecerea materialului rulant, deplasarea cadrului șină-placă metalică spre exteriorul căii și în consecință depășirea sub sarcină a toleranțelor admise la ecartamentul nominal al căii.

Foto 12: urma buzei bandajului roții dreapta la părăsirea ciupercii șinei

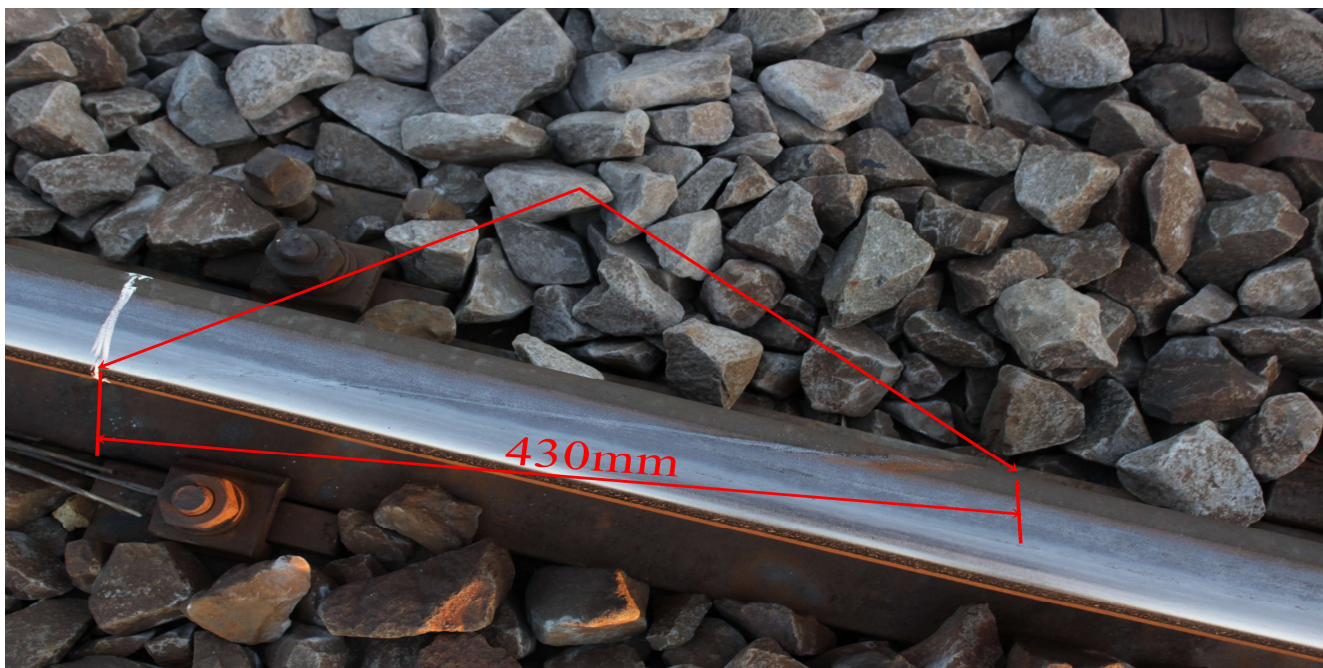
După parcurgerea a 0,95m în această stare și pe fondul revenirii ecartamentului la valori admise, roțile din partea stângă ale boghiului au părăsit de asemenea ciuperca șinei, prin escaladarea de către buzele bandajelor a umărului activ al acesteia, rulara 430mm pe suprafața superioară și căderea, succesivă, în exteriorul căii.

Foto 13: urma buzei bandajului roții stânga la părăsirea ciupercii șinei
