AGENȚIA DE INVESTIGARE FERROVIARĂ ROMÂNĂ - AGIFER

### RAPORT DE INVESTIGARE

al accidentului feroviar produs la data de 28.05.2017 pe raza de activitate a Sucursalei Regionale CF Craiova, pe secția de circulație Băbeni - Alunu între stația CFR Berbești și halta de mișcare Popești Vâlcea, în zona km 27+200

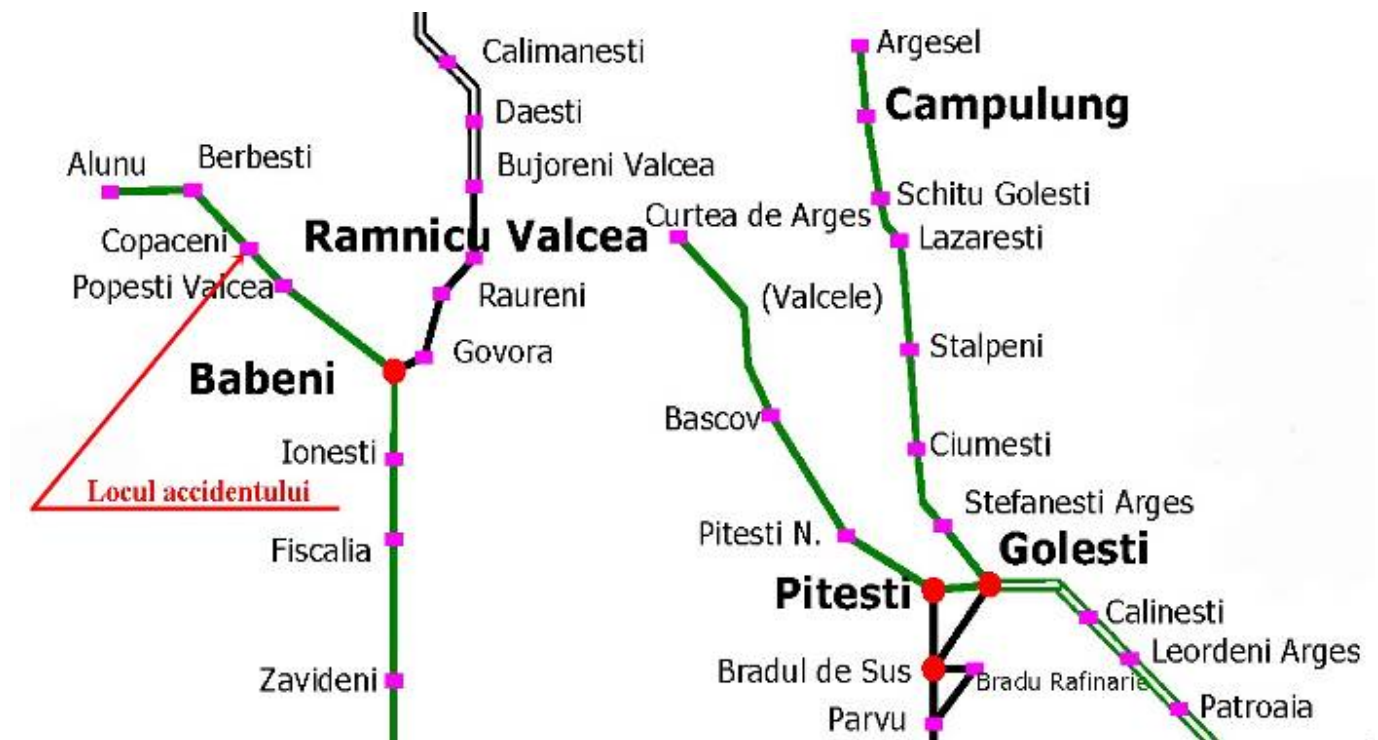
Figura nr.1

The accident site is presented in the picture no.1..

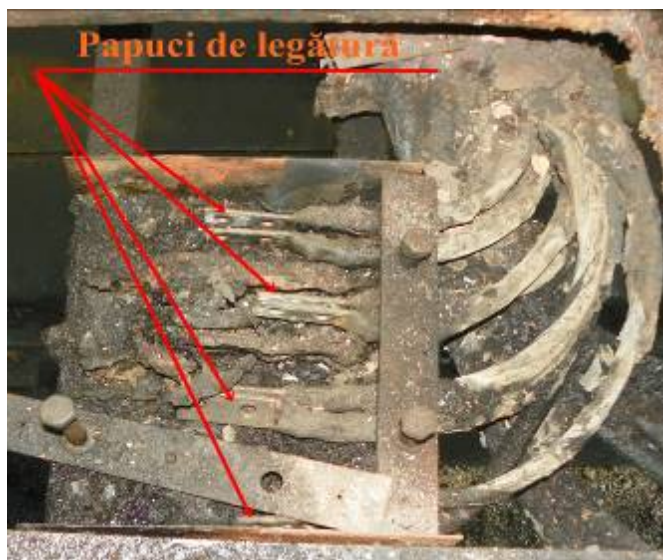
- burduful din circuitul de ventilație al MET nr.4 era ars;
- canalul de ventilație al MET nr.4, pe partea șasiului, avea vopseaua arsă;
- cablurile de alimentare (cablajul de forță) ale MET nr.4 aveau izolația arsă la circa 20-30 cm de la ieșirea din carcasa MET;
- papucii de legătură ai cablajului de forță nu aveau culoarea schimbată specifică unui contact imperfect (Fig 2 și 3);

Fig.2 Papucii de legătură ai cablajului de forță de la canalul de cabluri

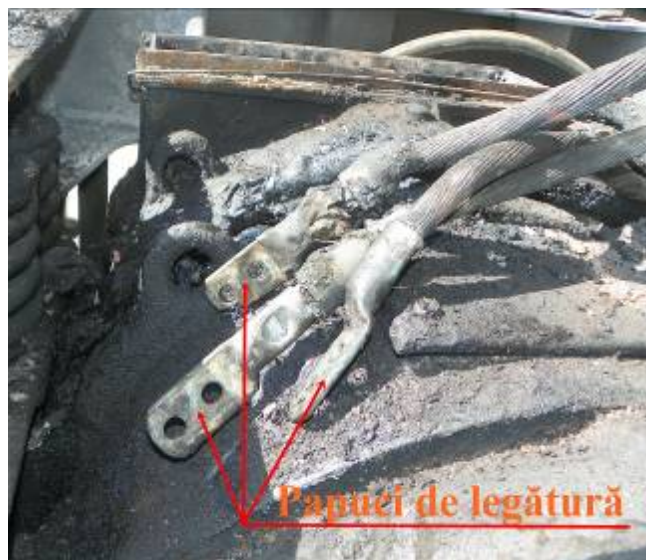
Fig.3 Papucii de legătura ai cablajului de forță al MET nr.4

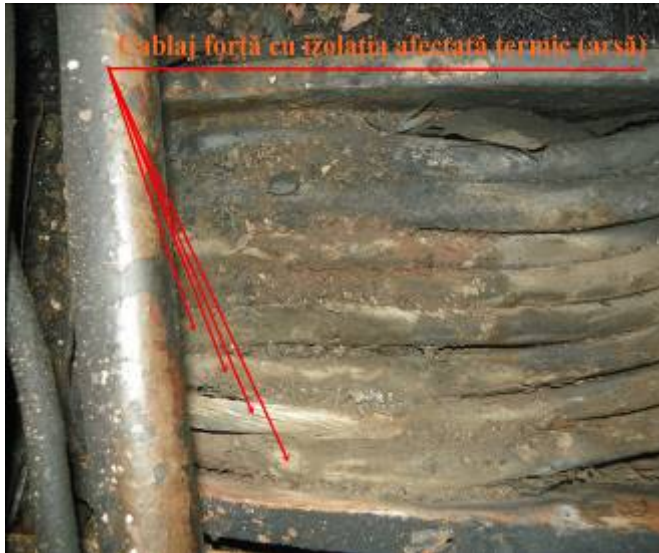
**Direct cause** of the accident was the local overheating into the channel of the cables from the electric traction engine no.4, following the decrease, during the time, of the di-electric strength between the cables with different electric potential, it leading both to the ignition of their insulation and of the oil deposits existing in the area of the fire burst.

- 2 cabluri de forță cu nr.765 ale MET nr.4 cu izolația arsă în canal înainte de jugul de fixare la ieșire din canal;

- 2 cabluri de forță cu nr.762 ale MET nr.4 cu izolația arsă în canal înainte de jugul de fixare la ieșire din canal;
- 2 cabluri de forță cu nr.760 ale MET nr.4 cu izolația afectată termic parțial în canal înainte de jugul de fixare la ieșire din canal;
- 2 cabluri de forță cu nr.758 ale MET nr.4 cu izolația afectată termic parțial în canal înainte de jugul de fixare la ieșire din canal.

Fig.4 Cablajul de forță al MET nr.4 înainte de jugul de fixare în canalul de cabluri

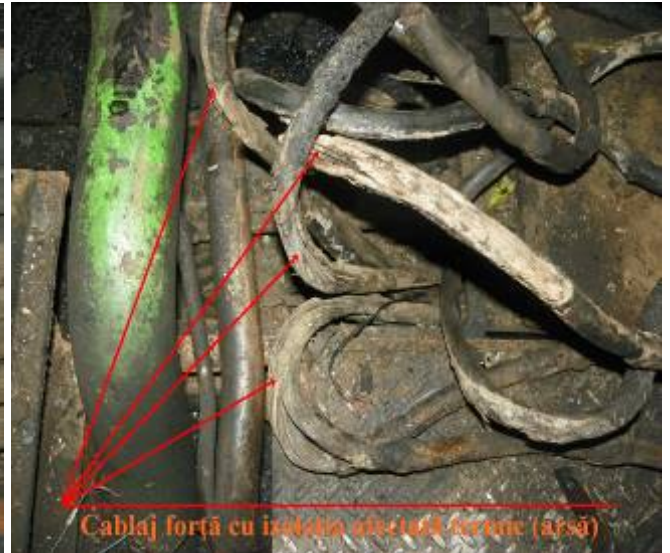
Fig.5 Cablajul de forță al MET nr.4 înainte de jugul de fixare în canalul de cabluri desfăcut

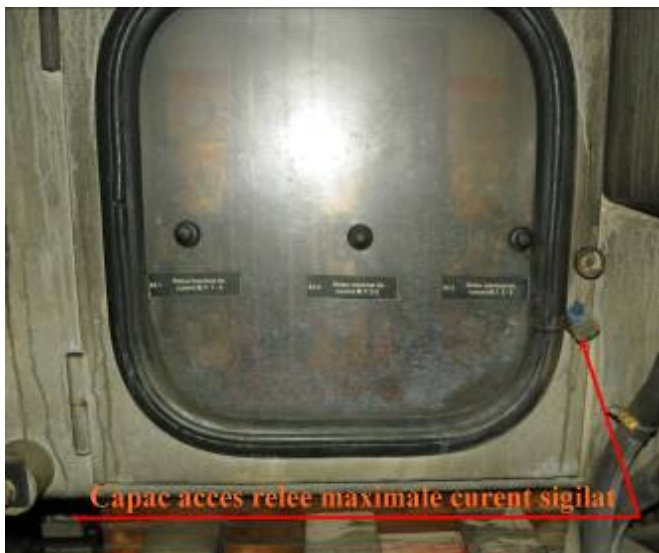
- cutia releelor de curent maximal poziția 54 sigilată cu sigiliu personalizat seria GFR nr.57875 (Fig.6);
- releu curent maximal poziția 54, grupa 1-4 MET reglat la 1500 A (Fig.7);
- releu curent maximal poziția 54, grupa 2-5 MET reglat la 1200 A;
- releu curent maximal poziția 54, grupa 3-6 MET reglat la 1200 A;

Fig.6 Cutia releelor de curent maximal grupe MET

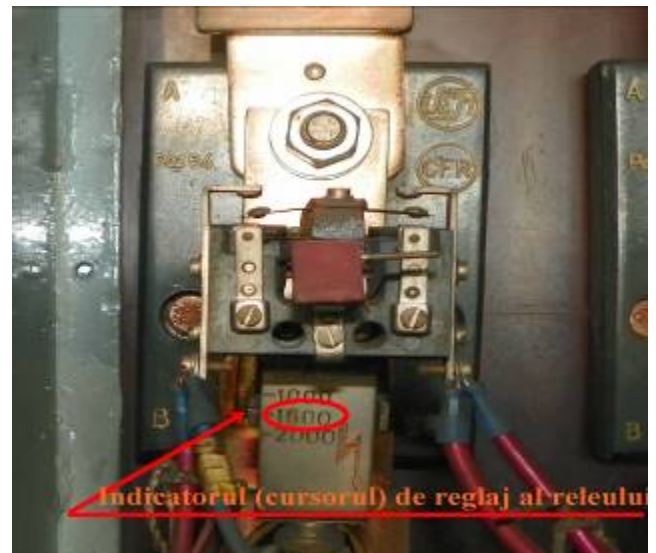
Fig.7 Releu maximal de curent poziția 54, grupa 1-4 MET

- s-a verificat din punct de vedere mecanic releul de curent maximal poziția 54 de la grupa 1-4 MET acesta fiind funcțional;
- s-au verificat contactele electrice 152 și 40 ale releului de curent maximal poziția 54 da la grupa 1-4 MET pentru alimentarea bobinei releului de protecție poziția 76 și acestea au corespuns.

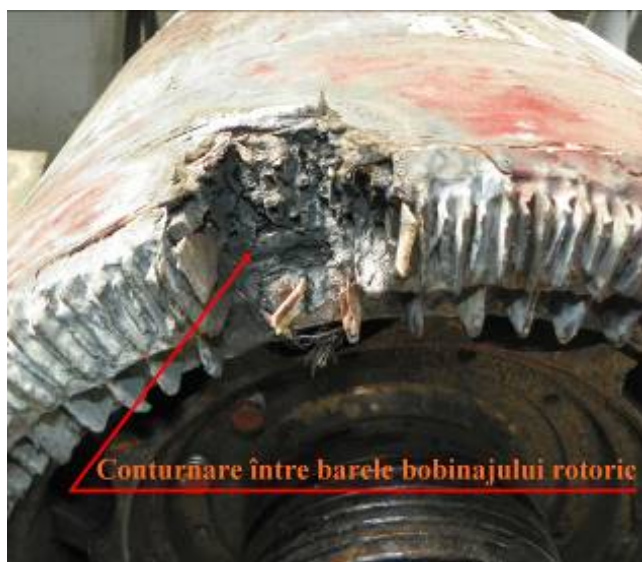
- efect de conturare între barele de cupru ale înfășurării rotorice pe partea opusă colectorului (Fig.8);
- colectorul în regulă fără urme de flamare (Fig.9);
- înfășurarea rotorică este formată din bare de cupru legate la capete prin cositorire.

Fig.8 Bobinajul rotoric conturnat la MET nr.4

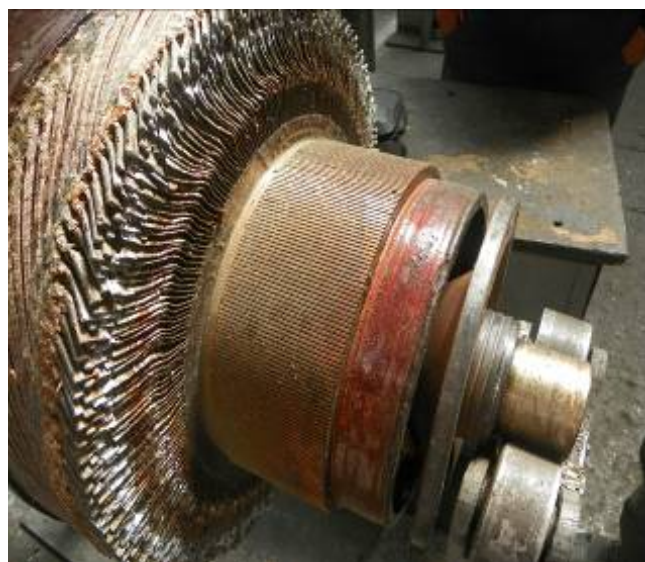
Fig.9 Colector fără urme de flamare MET nr.4
