RAPORT DE INVESTIGARE

al accidentului produs la data de 28.08.2014 între haltele de mișcare Voșlăbeni și Izvoru Mureșului de pe raza de activitate a Sucursalei Regionale de Căi Ferate Brașov

*Raport final
07 mai 2015*

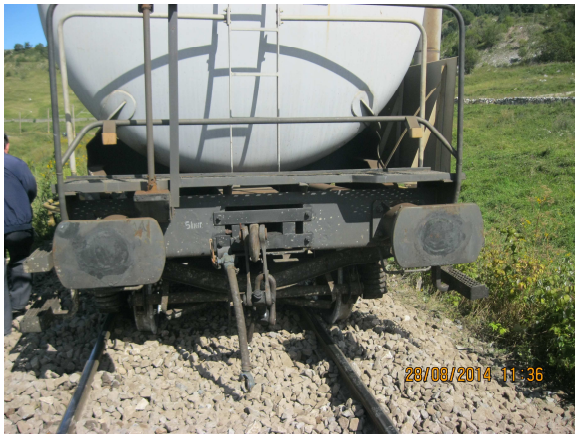
Foto nr.1

Vagonul a circulat în stare deraiată o distanță de aproximativ 160 m, în momentul opririi, osia nr.1 aflându-se cu roțile la o distanță de aproximativ 20 cm de șină- *foto nr.1 și 2*.

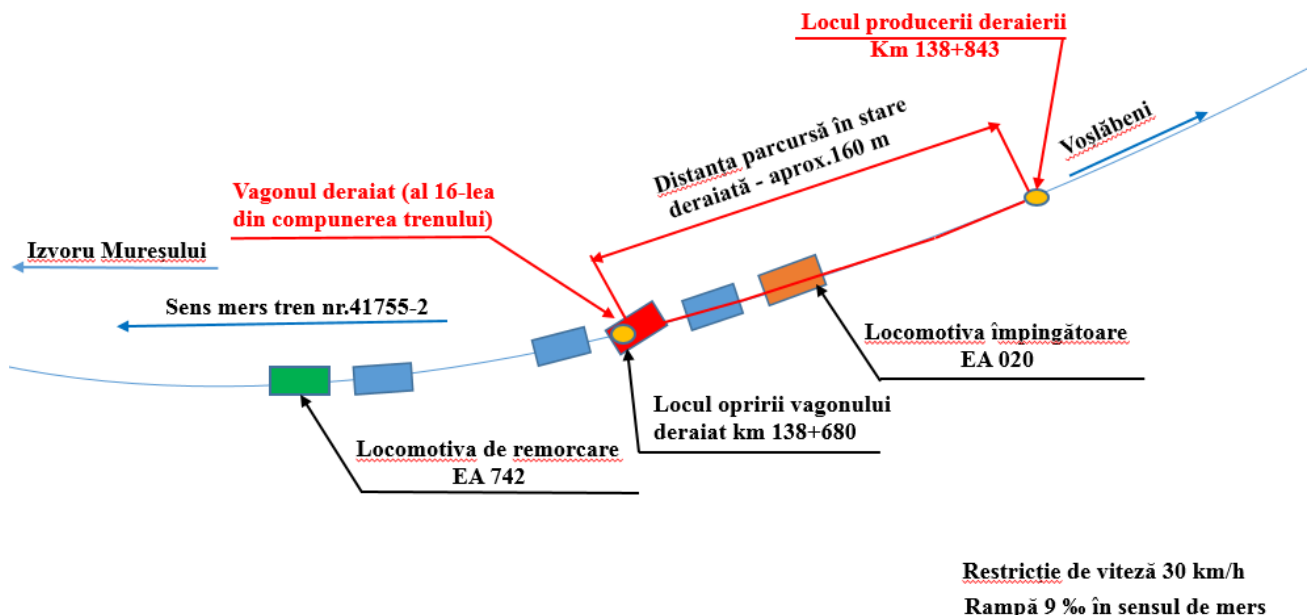
Schiță deraiere Voșlăbeni – Izvoru Mureșului **28.08.2014**

După plecarea din Hm Voșlăbeni, în zona km 138+843, pe o porțiune de linie în curbă cu deviație dreaptă în sensul de mers al trenului, s-a produs deraierea de primul boghiu al vagonului nr.31537957322-5 încărcat cu motorină (al 16-lea de la locomotivă), prin escaladarea șinei corespunzătoare firului exterior al curbei. După parcurgerea de către roata care circula pe firul exterior a unei distanțe de circa 3,30 m pe suprafața ciupercii șinei, aceasta a căzut în exteriorul căii, iar roata corespondentă între firele căii.

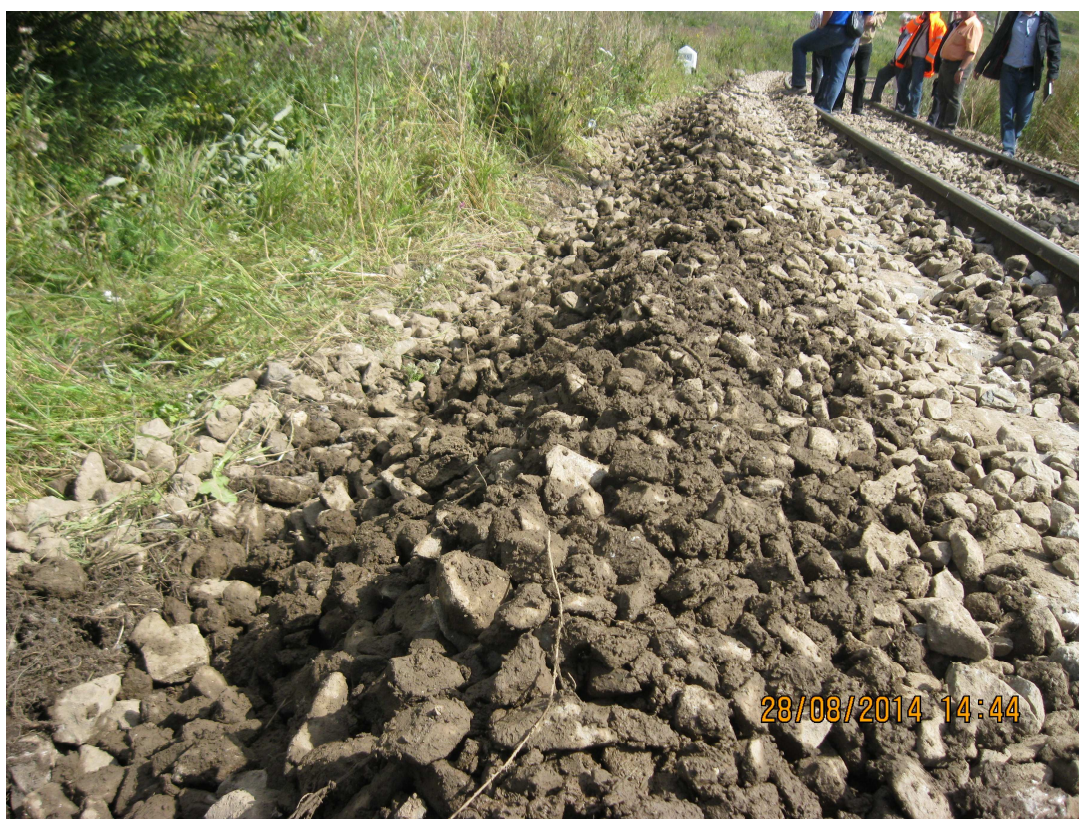
- la data de 27.08.2014, în zona producerii deraierii, după încheierea lucrărilor de RPc s-au înregistrat precipitații în cantitate de 5 l/m^2 , iar în perioada anterioară, respectiv 21-27.08.2014, precipitațiile au fost cuprinse între $11,8\text{-}18,6 \text{ l/m}^2$;
- ciuruirea mecanizată de la această dată s-a executat pe o prismă de piatră spartă noroioasă, piatra spartă rezultată în urma ciuruirii prezentând în continuare impurități – *foto nr.3*;
- lucrările de buraj de după ciuruire au fost executate pe o zonă cu prisma de balast noroioasă, cu umiditate în exces;
- datorită faptului că, în urma lucrărilor de ciuruire nu s-au eliminat în totalitate impuritățile din cadrul prisme de piatră spartă, zona fiind noroioasă, a fost necesar buraj intermediar repetat.

Foto nr.3 – Zona situată cu cca 200 m înaintea locului deraierii

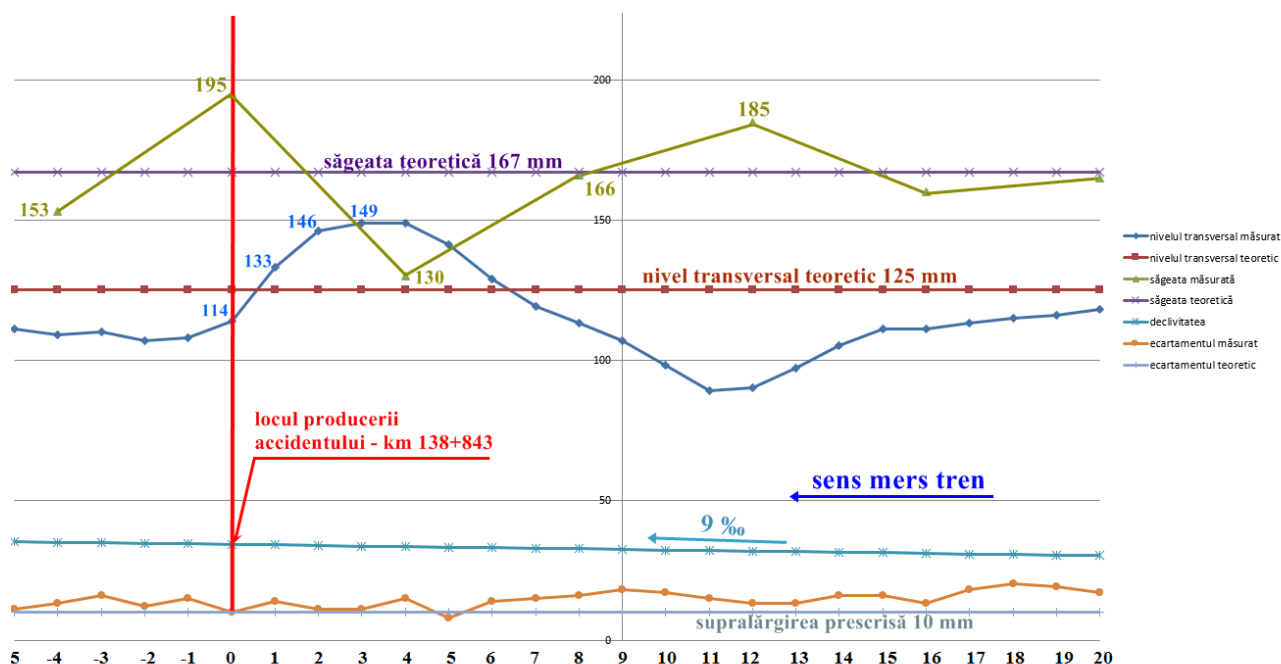
Valoarea torsionării căii depășea cu 6,5 mm limita admisă între două puncte consecutive, rezultând înclinarea rampei defectului de 1:132 (înclinarea admisă a rampei defectului fiind 1:200).

Se menționează faptul că, valorile parametrilor căii au fost analizate luându-se în considerare toleranțele admise pentru viteze mai mici sau egale cu 30 km/h (prevăzute în *Instrucția de norme și toleranțe pentru construcții și întreținerea căii-linii cu ecartament normal nr. 314/1989*).

Valorile parametrilor mășurați la linie sunt reprezentate grafic în figura de mai jos.

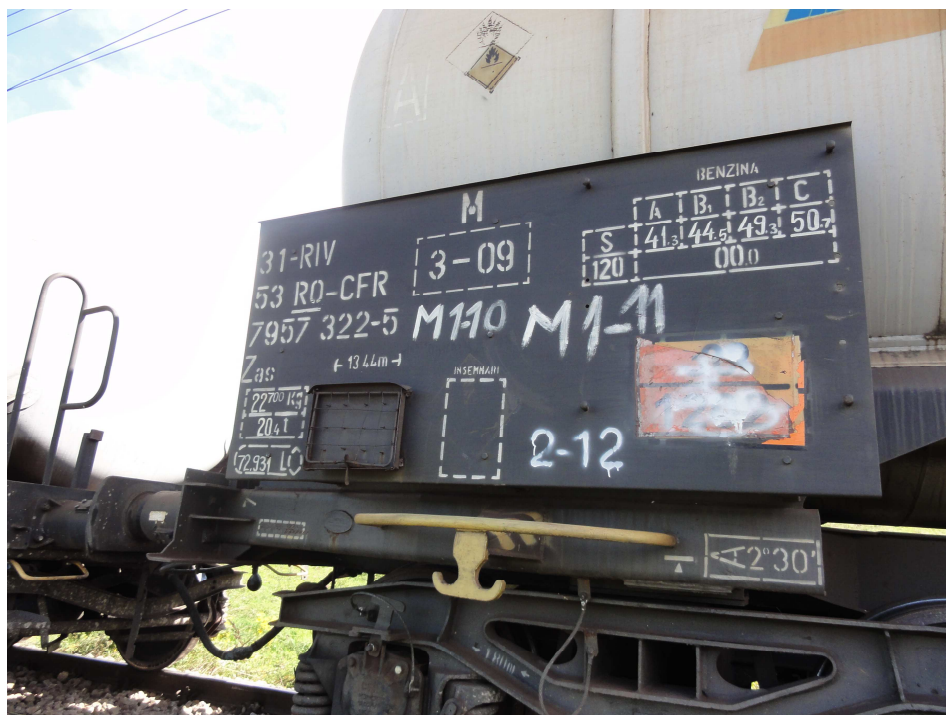
Foto nr.4

Având în vedere aceste aspecte, comisia de investigare a concluzionat faptul că felul și valoarea masei încărcăturii nu a putut influența producerea accidentului.
