RAPORT DE INVESTIGARE

al accidentului feroviar produs la data de 28.10.2012 în stația CF Gătaia de pe secția de circulație neinteroperabilă Voiteni – Reșița Nord (gestionată de SC RC-CF TRANS SRL Brașov) prin deraierea de ambele boghiuri a automotorului AMX 97-0577-3 din compunerea trenului 14446 (aparținând operatorului de transport feroviar SC REGIOTRANS SRL Brașov)

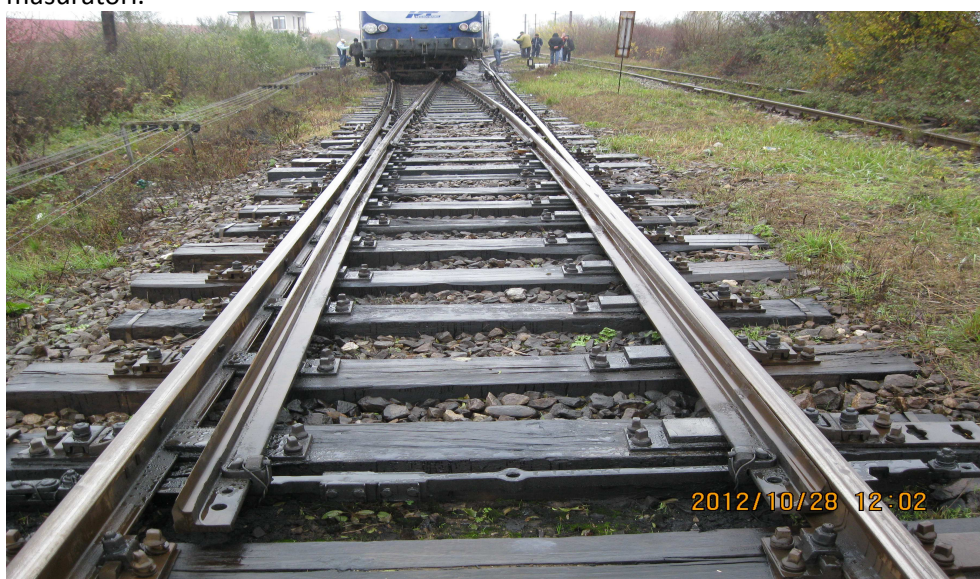
Fig.2. Macazul nr.6 pe poziția de acces la linia 4 abătută

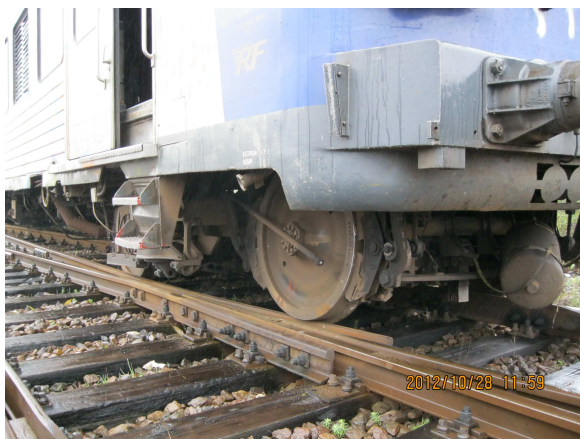
Fig.3. Boghiul nr.1 automotor

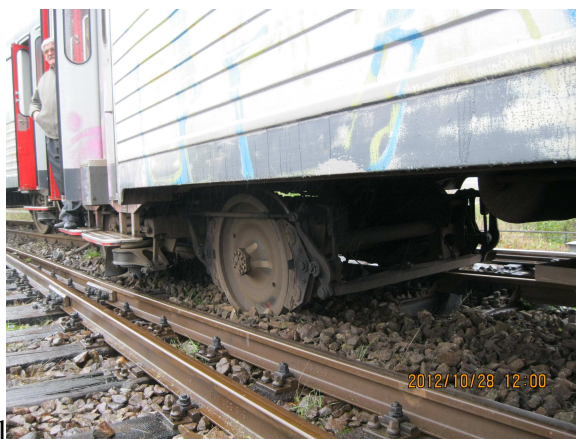
Fig.4. Boghiul nr.2 automotor

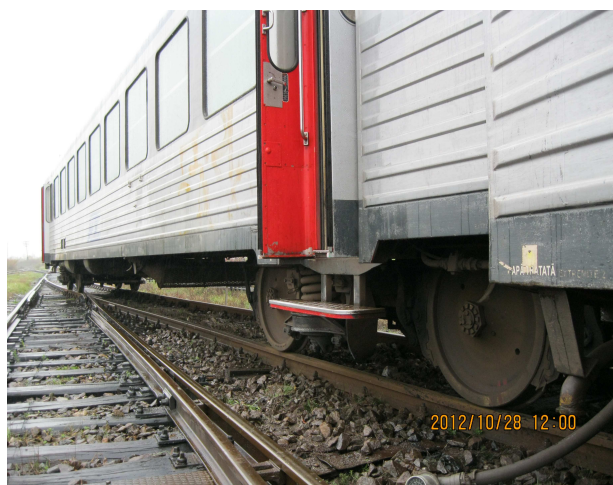
Fig.5. Remorca de automotor nederaiată pe linia 4

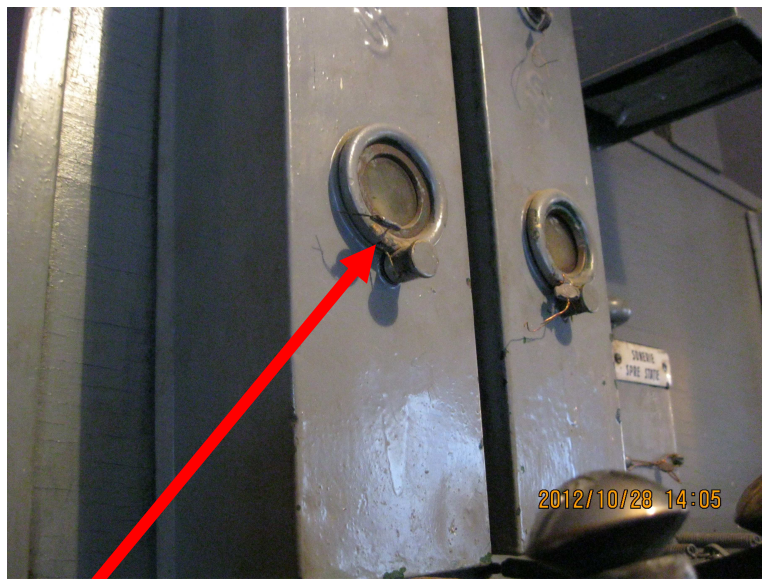
- pârghia de manevrare a macazului nr.6 în poziția de acces spre linia 4 abătută;
- plumbii de control au fost compleți și intacti cu excepția plumbului inferior de la fereastra cutiei de relee(stânga) aferent șinei izolate „de la și spre Reșița” găsit de comisia de investigare rupt;

Fig.6. Plumbul inferior de la cutia de rele (stânga) aferent șinei izolate “de la și spre Reșița” rupt

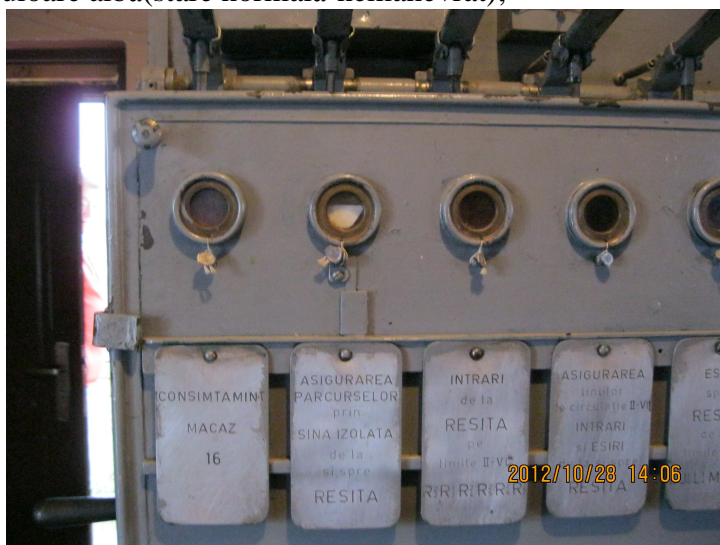
- plumbii de control de la dispozitivele de talonare aferenți macazelor nr.6 și 8 rupți în urma deraierii;
- indicațiile de la ferestrele câmpurilor de asigurarea parcurșelor și câmpul de intrare/ieșire (semnal) au fost de culoare roșie(stare normală-nemanevrat);
- indicațiile de la ferestrele câmpurilor de șină izolată și de la relele de secțiune izolată au fost de culoare albă(stare normală-nemanevrat);

Fig.7. Indicațiile câmpurilor de la aparatul de manevră
