RAPORT

**privind investigația accidentului feroviar
produs la data de 29.11.2016 în halta de mișcare Bârsești,
secția de circulație Amaradia - Bârsești**

TIP EVENIMENT	Accident
DATA ȘI ORA	29.11.2016, ora 13:30
LOCAȚIA	Halta de mișcare BÂRSEȘTI
OPERATOR DE TRANSPORT	SNTFM "CFR MARFĂ" SA
INFRASTRUCTURA	PUBLICĂ
ACTIVITATE	Manevră
CONSECINȚĂ ASUPRA PERSOANELOR	Două persoane decedate
TIP RAPORT	EDIȚIE FINALĂ
DATA DIFUZĂRII	28 noiembrie 2017

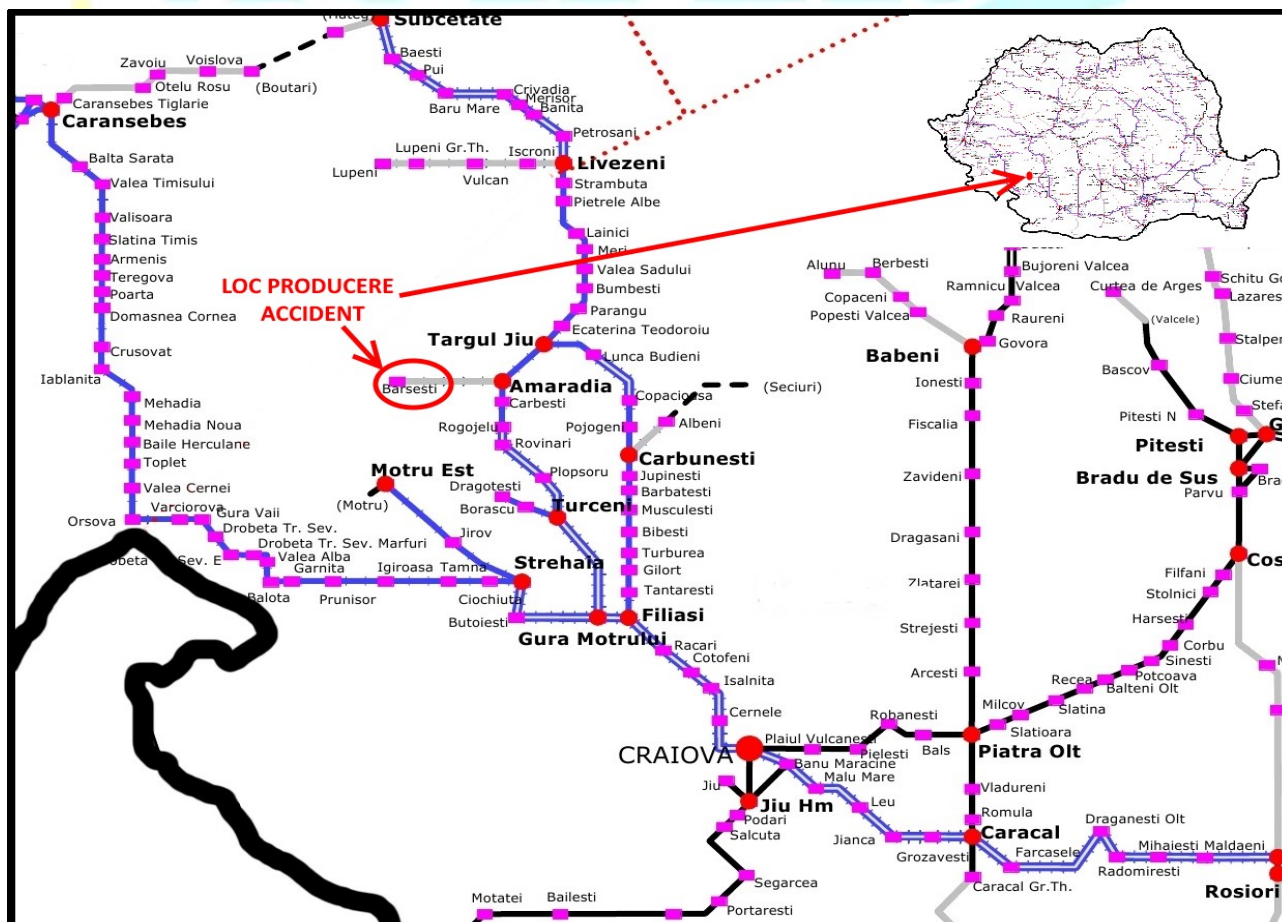
Fig. 1

On the 29th November 2016, at 13:30 o'clock, in the railway county Craiova, in the railway station Bârsești, at the shunting of the light locomotive EA 515 for its coupling at the locomotive EC 104, parked on the line no.5, there was the collision between these two locomotives, leading to the death of the drivers and the locomotive destruction.

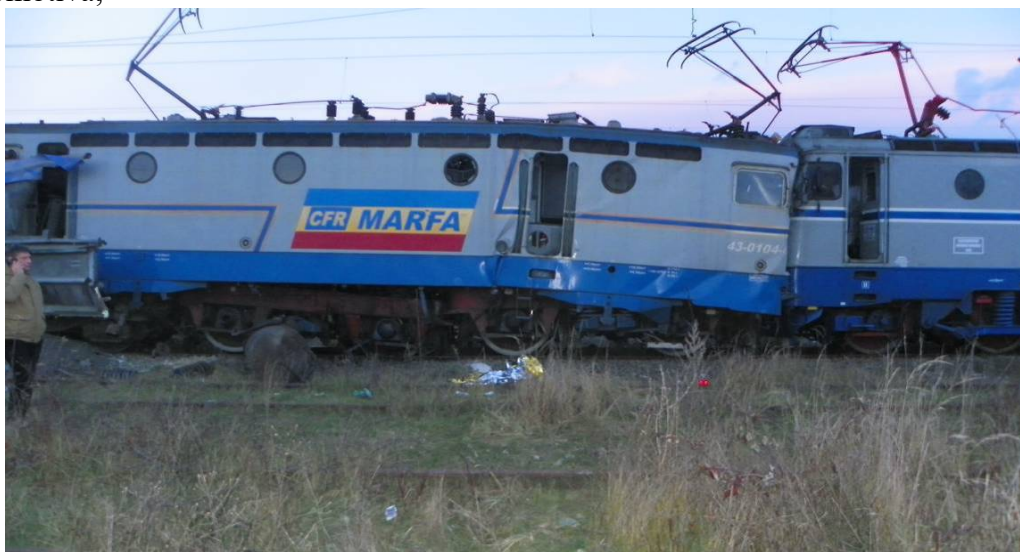
Fig.3

- locomotiva a fost condusă de către mecanicul de locomotivă de la postul de conducere nr.2 acesta fiind postul din față;
- vitezometrul locomotivei era blocat la viteza de cca.73km/h;
- robinetul mecanicului KD2 din postul de conducere nr.2 era în poziție de *„frânare rapidă”*;
- robinetul de acționare a frânei directe FD1 din postul de conducere nr.2 era în poziție *„defrânat”*;
- butonul de deconectare rapidă disjunctor F8 din postul de conducere nr.2 era acționat și fără urme care să indice că acesta a fost sigilat în prealabil;
- întrerupător compresor *„neacționat”*;
- întrerupător ventilație *„acționat”*;
- volanul de acționare al controlerului din postul de conducere nr.2 se afla căzut pe podea iar axul controlerului se afla în poziție de frânare reostatică „F”;

- corpul mecanicului locomotivei EA 515 era poziționat în afara cabinei de conducere, la o distanță de aproximativ 4 metri (în dreptul ușii de acces a locomotivei EC 104);
- absența urmelor vizibile de sânge, păr, textile, etc în cabina din care mecanicul a condus locomotiva;

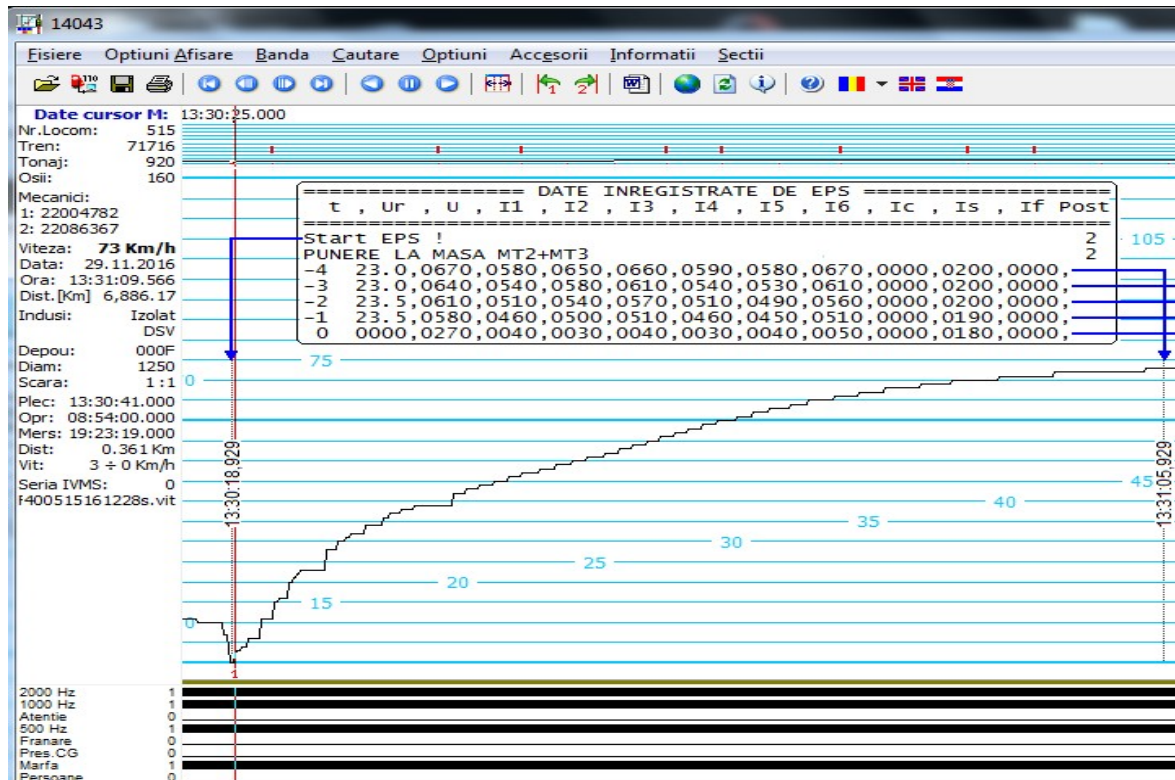
Fig. 4

- viteza a crescut de la 39 km/h la 73 km/h în timp de 12,9 secunde pe un spațiu de 220,33 metri rezultând o accelerație calculată de $0,73 \text{ m/s}^2$;

- după atingerea vitezei de 73 km/h aceasta a rămas constantă timp de 4,2 secunde timp în care locomotiva a parcurs până la momentul impactului un spațiu de 84,9 metri;

- e. prima zonă de interes arată o accelerare a locomotivei în afara tiparelor de acțiune ale mecanicului de locomotivă, care în timpul de 7.7 secunde a ajuns la viteza de 23 km/h;

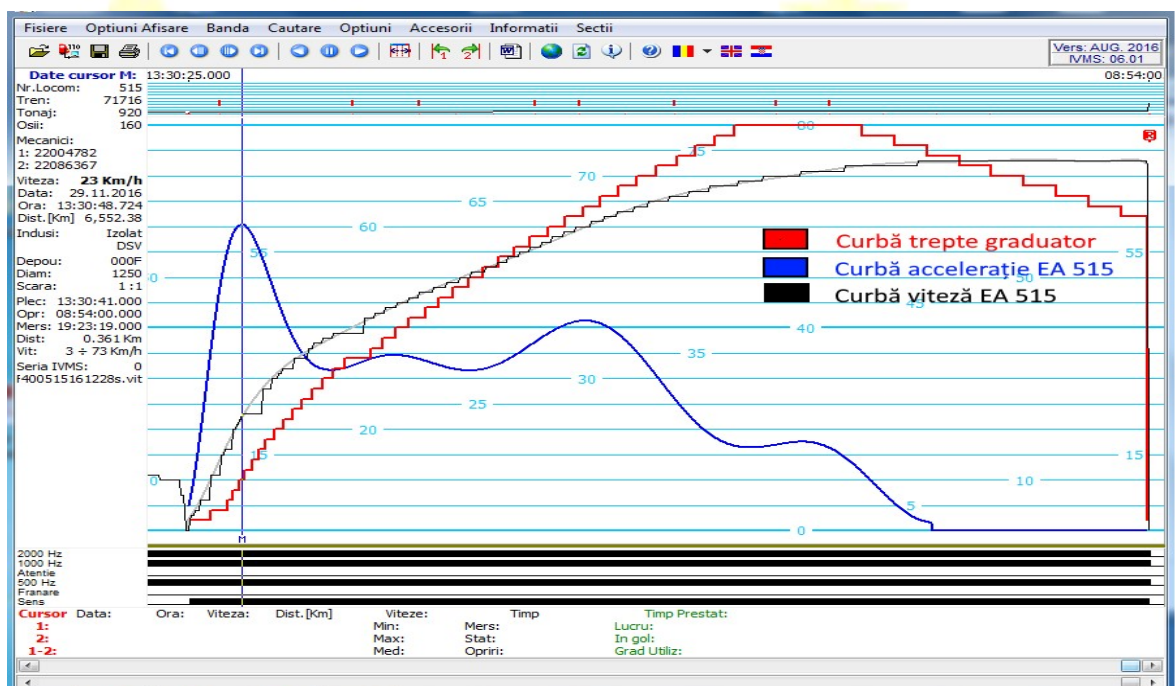
Fig. 5

- g. valorile intensității curenților pe toate motoarele de tracțiune ale locomotivei (I_1 ; I_2 ; I_3 ; I_4 ; I_5 ; I_6) înregistrate cu 4 secunde înainte de impact, sunt descrescătoare, aceasta indicând faptul că graduatorul locomotivei era în descreștere;

- h. pe ultimul interval în care viteza a fost constantă, tensiunea de alimentare a motoarelor de tracțiune de la transformatorul principal a scăzut de la valoarea de 670 V la 530 V timp de 3 secunde cu un ecart de 30V, aceasta indicând faptul că graduatorul locomotivei era în descreștere în regim de avarie (viteză redusă) și nu o descreștere normală comandată;

În cazul unei comenzi de „Avans” normale, se comandă deplasarea graduatorului pe treapta 40, iar la atingerea acesteia graduatorul se oprește pe poziția comandată. Scăderea treptelor graduatorului se realizează doar în baza unei comenzi de descreștere prin acționarea controlerului pe una din pozițiile „3”, „2”, „1” sau „0” de către operatorul uman, iar viteza de deplasare este aceeași cu cea de creștere. Deplasarea către treapta 1 a graduatorului cu viteză redusă (așa cum este în cazul ultimului interval analizat) dovedește că anterior treptele graduatorului au crescut în mod necomandat, iar la atingerea treptei 40 s-a declanșat protecția la suprasarcină a motorului echipamentului SAGMA 0,5/110, fapt ce a comandat descreșterea treptelor graduatorului în regim de avarie cu viteză redusă.

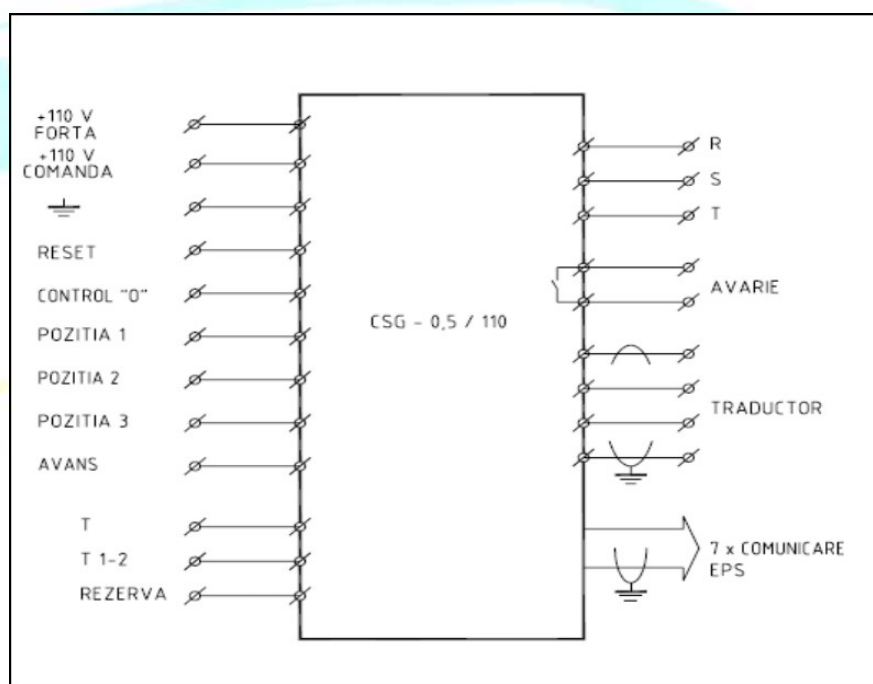
Fig. 6

Odată cu efectuarea reparației capitale, în circuitul de acționare a graduatorului locomotivei EA 515 a fost introdus un echipament care a fost proiectat și realizat de un constructor autorizat ca furnizor feroviar de către AFER, produsul fiind omologat ca „Echipament de acționare a graduatorului LE tip SAGMA 0,5/110” de către autoritatea în domeniul feroviar și reomologat la data de 08.02.2016, la baza acesteia fiind un document de referință elaborat de către producător (specificație tehnică ST 04/2001) și denumit generic **SAGMA 0,5/110**. Schema electrică de conectare a „Echipamentului de acționare a graduatorului LE tip SAGMA 0,5/110” conform specificației tehnice ST 04/2001 este prezentat în Fig.6.

Echipamentul SAGMA 0,5/110 a fost integrat în construcția echipamentului comenzii graduatorului, devenind un echipament vital pentru controlul vitezei locomotivei prin preluarea informației de la controlerul manevrat de către mecanicul locomotivei și transmiterea acesteia către sistemul mecanic de poziționare a ploterului pe înfășurarea transformatorului principal.

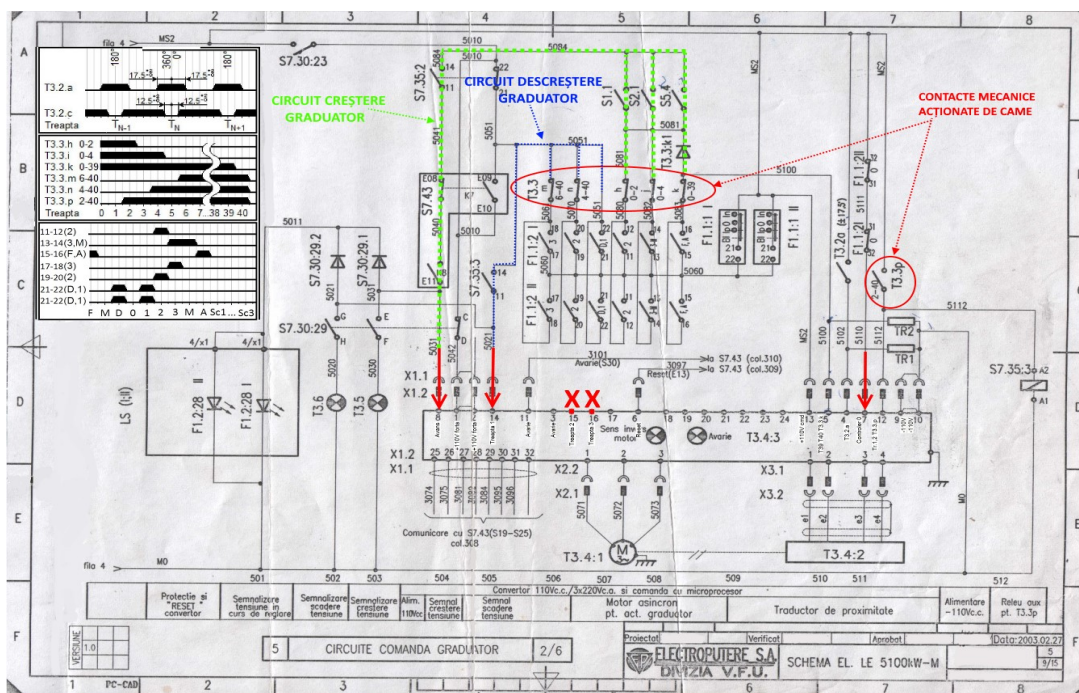
Fig. 7

Echipamentul SAGMA 0,5/110 a fost montat în circuitul de comandă al locomotivei EA 515 în conformitate cu schema realizată de către proiectantul locomotivei, prezentată în Fig.7.

Comisia de investigare a constatat că această schemă are conectat echipamentul SAGMA 0,5/110 în locomotiva EA 515, fără respectarea cerințelor specificației tehnice a producătorului echipamentului, folosind doar trei căi de comandă: „control 0” (borna 7), „Avans” (borna 8) pentru comanda de creștere a treptelor graduatorului și „Treapta 1” (borna 14) pentru comanda de descreștere a treptelor graduatorului (marcate în figură cu săgeți roșii). Treptele „2” și „3” respectiv bornele 15 și 16 ale echipamentului nu au fost folosite conform cerințelor specificației tehnice ale producătorului.

Deși una din funcțiile importante ale „Echipamentului de acționare a graduatorului LE tip SAGMA 0,5/110” pentru care a fost conceput a constat în eliminarea contactelor mecanice antrenate de către camele sistemului mecanic ale graduatorului, cu excepția a două contacte (T3.2a și T3.2p), această schemă de montaj a menținut în funcțiune contactele mecanice ce trebuiau eliminate, singura îmbunătățire constând în introducerea motorului asincron trifazat mult mai fiabil în funcționare decât electromotorul de curent continuu.

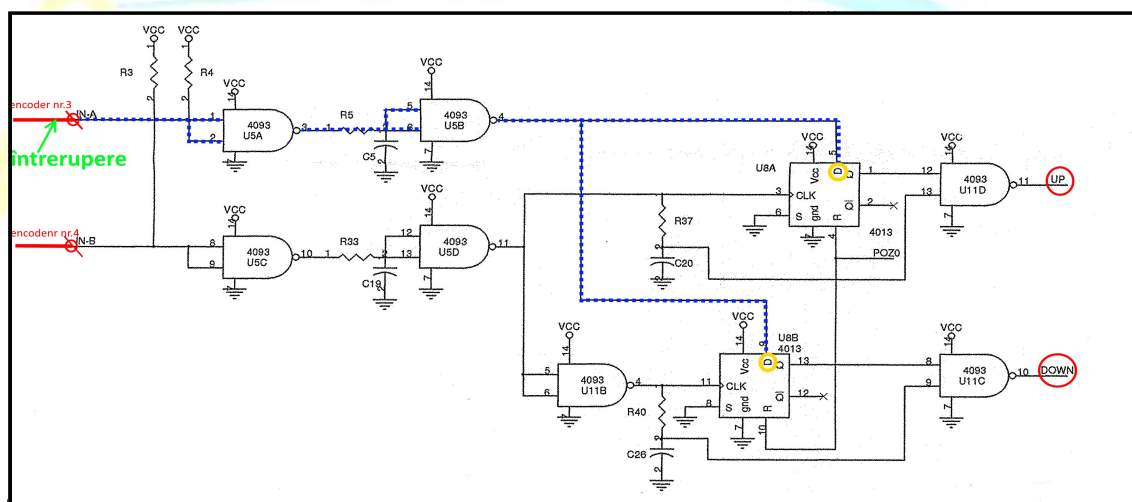
Fig.9

Pentru identificarea cauzei faptului că echipamentul SAGMA 0,5/110 nu intră într-o stare de siguranță la apariția unui defect intern, s-a analizat schema electrică a echipamentului electronic programabil construit din componente discrete, comandat cu un microcontroler programat într-o anumită logică software de către producător. S-a constatat că la intrarea echipamentului SAGMA 0,5/110 există un circuit electronic (Fig.9), care preia informațiile citite de la encoder, le prelucrează în două informații „UP” și „DOWN” și le transmite microcontrolerului în vederea integrării și executării logicii software a echipamentului. Logica de prelucrare a circuitului electronic este ca atunci când se recepționează semnal pe intrările IN-A și IN-B, ultimul decalat față de primul cu jumătate de perioadă, la ieșirea „UP” obținem un tren de impulsuri egal cu numărul de fante citite de pe encoder la borna 3, iar pe ieșirea „DOWN” obținem un semnal 1 logic. Atunci când se recepționează semnal pe intrările IN-B și IN-A, ultimul decalat față de primul cu jumătate de perioadă, la ieșirea „UP” obținem un semnal 1 logic, iar pe ieșirea „DOWN” obținem un tren de impulsuri egal cu numărul de fante citite de pe encoder la borna 4. Aceste informații se transmit către intrările microcontrolerului care sunt prelucrate într-o anumită logică software în concordanță și cu semnalele de la intrarea echipamentului SAGMA 0,5/110, rezultatul fiind o comandă de mișcare a motorului electric (creștere a turației, menținerea acesteia și descreștere a turației până la valoarea nulă), care este cuplat rigid cu mecanismul graduatorului.

Dacă la intrarea IN-A a echipamentului electronic programabil nu se recepționează semnalul codat transmis de către encoderul montat pe rotorul motorului electric de curent alternativ (săgeata verde), circuitul electronic comandă pe ieșirea „UP”, către microcontroler, ultima comandă de primită (de creștere a treptelor graduatorului). Această comandă se menține până la ajungerea graduatorului pe treapta 40, când intră protecția la suprasarcină care-i transmite microcontrolerului executarea protecției și are ca efect descreșterea poziției graduatorului treaptă cu treaptă în regim de avarie, cu viteză redusă.
