AGENȚIA DE INVESTIGARE FERROVIARĂ ROMÂNĂ - AGIFER

RAPORT DE INVESTIGARE

al accidentului feroviar produs la data de **29.11.2016**, pe raza de activitate a **Sucursalei Regionale CF Constanța**, secția de circulație Constanța – Mangalia, prin apariția incendiului la automotorul AM753 aparținând SNTFC „CFR Călători” SA, care a circulat ca tren de călători nr.8389

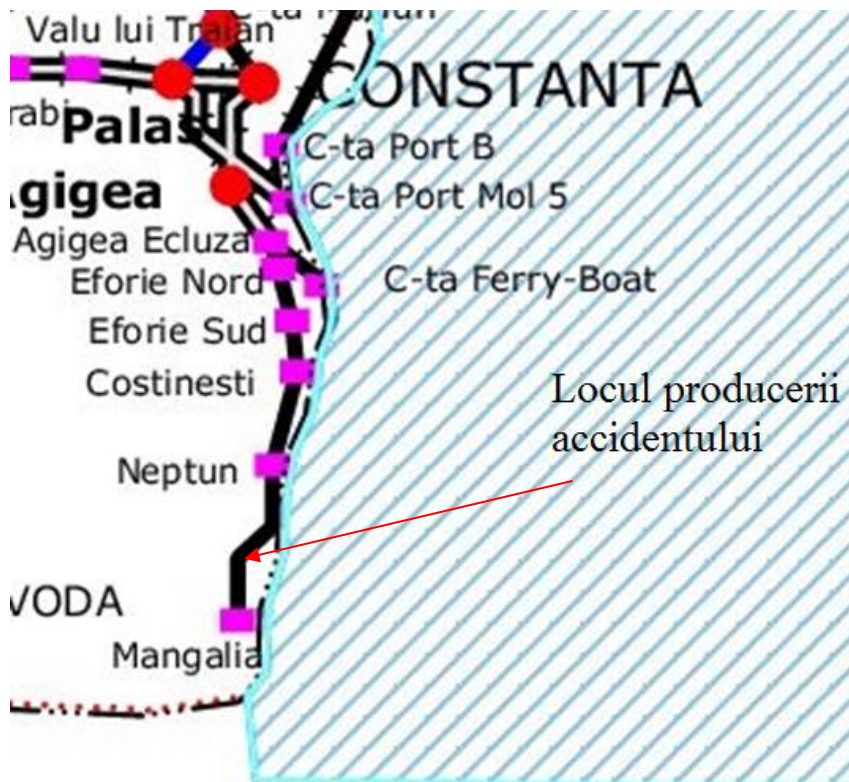
Picture 1 – Accident site

On the **29th November 2016**, at **18:05** o'clock, in the railway county **Constanța**, track section Constanța – Mangalia, non-electrified single-track line, during the entry in the railway station Neptun, a fire burst into the multiple unit AM753, that ran like passenger train regio no.8389 (got by SNTFC „CFR Călători” SA). In the area of the entry semaphore signal A1/2 (km 262+440) in the railway station Neptun, that was on „FREE on the direct line”, the driver observed some smoke releases at the diesel engine. He took measures for braking, he lifted the cover of the diesel engine and operated with the extinguishers without getting the fire extinguishing. The multiple unit in fire ran on the entry route and stopped in the railway station Neptun, on the line II, km 263+170.

The multiple unit was seriously damaged.

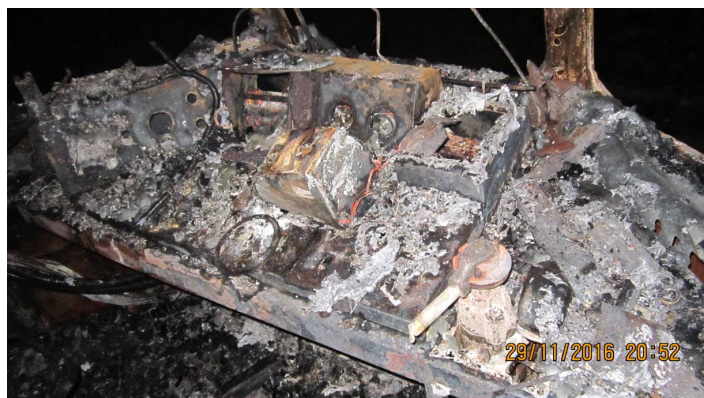
Fig.2 – Postul I - de conducere

- Post conducere nr.1 avariata în proporție de 100 %(fig.2);

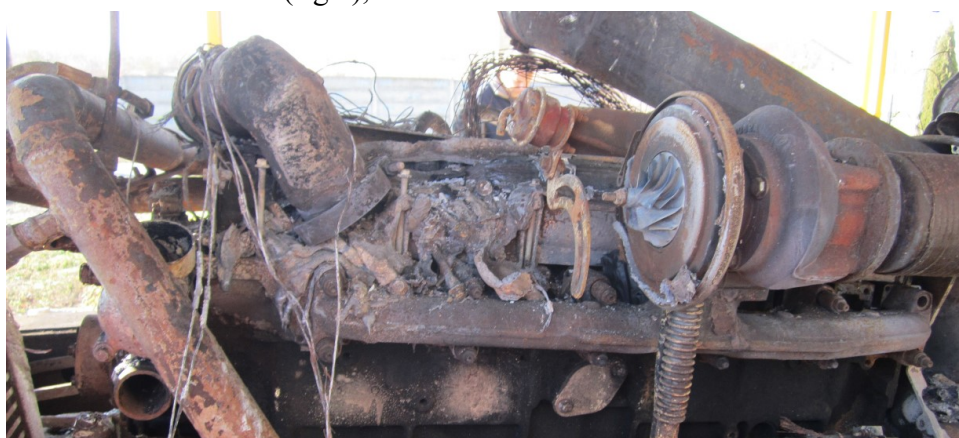
Fig. 3 – Motorul diesel

- Motor diesel afectat termic (fig.3);

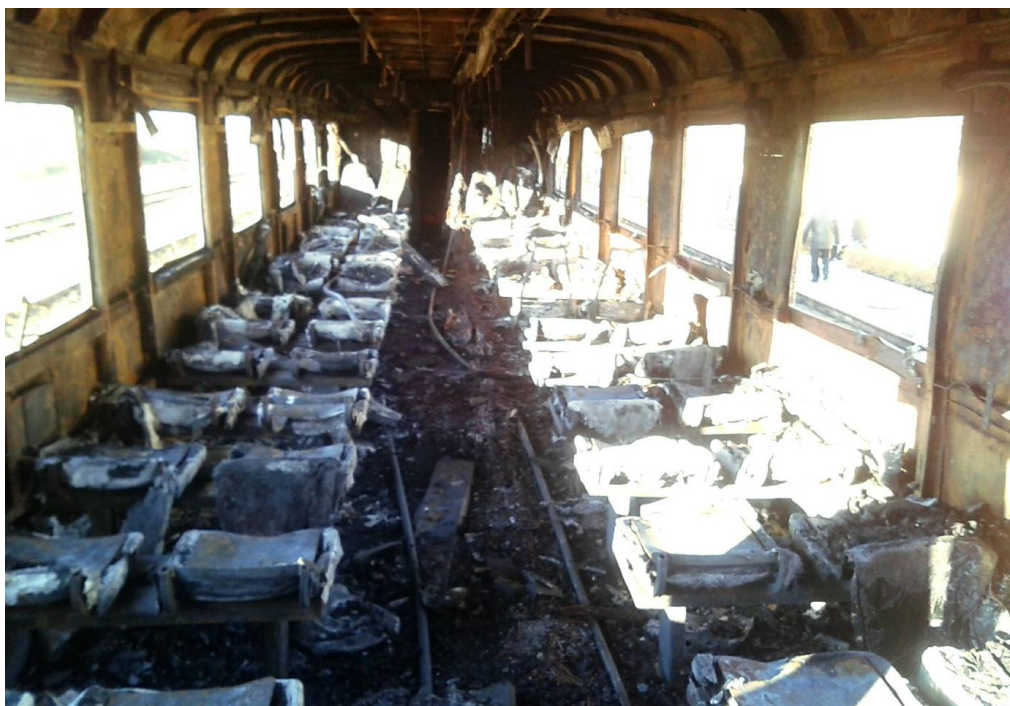
Fig.4- Salonul de călători

- Rezervorul de combustibil afectat termic și capacul din partea superioară și cele laterale prezentau deformări cauzate de extensia gazelor din interior;
- Manșoanele și tubulatura instalației de răcire, combustibil și ulei deterioarate;
- Salonul pentru călători deteriorat în proporție de 100 %(fig.4);

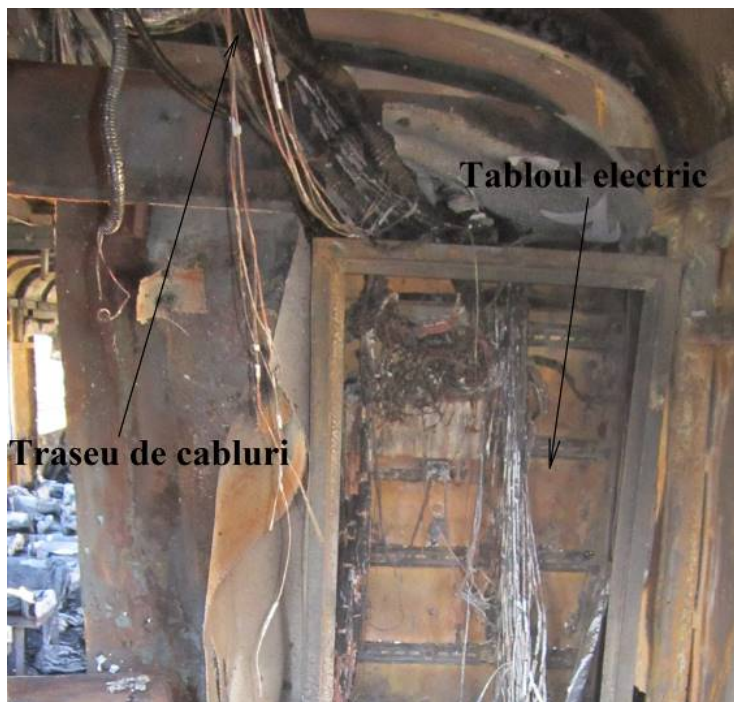
Fig.5 – Tabloul electric cu canal cabluri

- Postul de conducere nr.2 este intact prezentând urme de depunere de fum;
- Boghiurile și echipamentele montate pe lonjeronul automotorului nu erau afectate;
- Instalația electrică din postul nr.1 de conducere afectată termic astfel: traseele de cablu ce au fost introduse prin copex metalic nu se văd afectate , iar fasciculele de cabluri (traseele de cablu) care nu au fost prevăzute cu copex sunt complet deteriorate datorită temperaturilor ridicate, unele dintre ele fiind retezate (zonă tavan post conducere – fig.5);
- Tabloul de comandă electric din postul de conducere nr.1 afectat termic în proporție de 100%(fig.5);

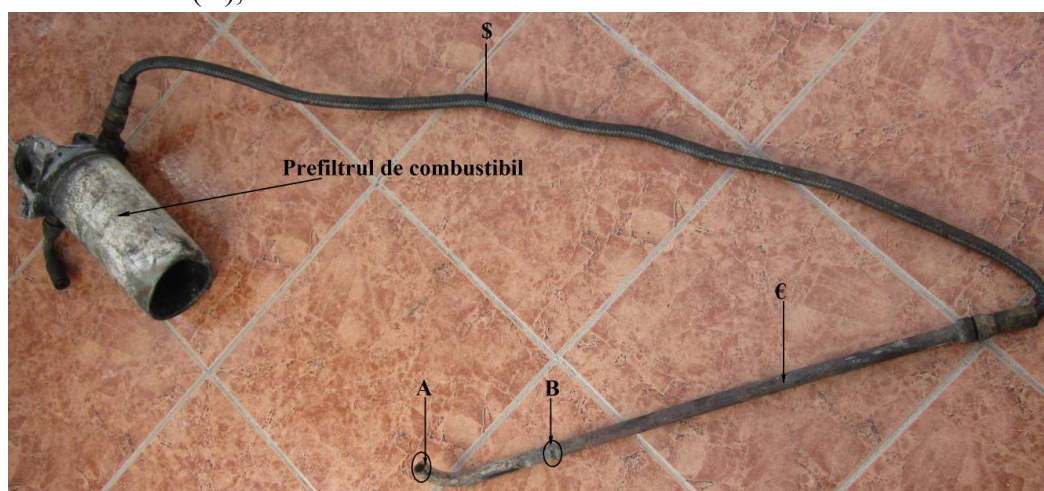
Fig.6 – Prefiltrul de combustibil și conducta de alimentare cu combustibil

The direct cause of the fire was the ignition of the diesel drained because the crack in the brass part of the metallic pipe from the fuel supply circuit, that reached the over-heated areas of the diesel engine and on the evacuation channels of the burnt gases.

- 1 bucata teavă realizată din 3 bucăți îmbinate prin alămire(figura nr.6 element:€);
 - Îmbinările sudate se află la cca 10mm de capătul de fixare a țevii (îmbinare sudată notată cu A) de ștuțul rezervorului de motorină și una la cca 200mm de aceasta (sudată notată cu B);

- Conducta de combustibil care alimentează prefiltrul de motorină, era fixată printr-o piulită de ștuțul din partea inferioară a rezervorului de combustibil - fisurată (la prima atingere aceasta a cedat) în zona alămită (A);

- loss of the screw with nut at one of those 4 elastic fastening points of diesel engine on the bogie frame, that led to the raise of the vibrations at the pipe from the diesel supply circuit, generating its cracking;

SNTFC ”CFR Călători” SA, following AGIFER paper no.1128/18/09.06.2017 issued the Disposal no.D31/4/533/19.06.2017 asking for the the control of the fuel equipments at all multiple units of 4 axles series 700 and 1000. Following this disposal all the multiple units series 700 and 1000 were checked. At the multiple units in operation no diesel leakages were found out and at the multiple units AM 779 and AM 785 the metallic pipes making the connection between the diesel tank and the diesel pre-filter with flexible connections of high pressure were replaced.

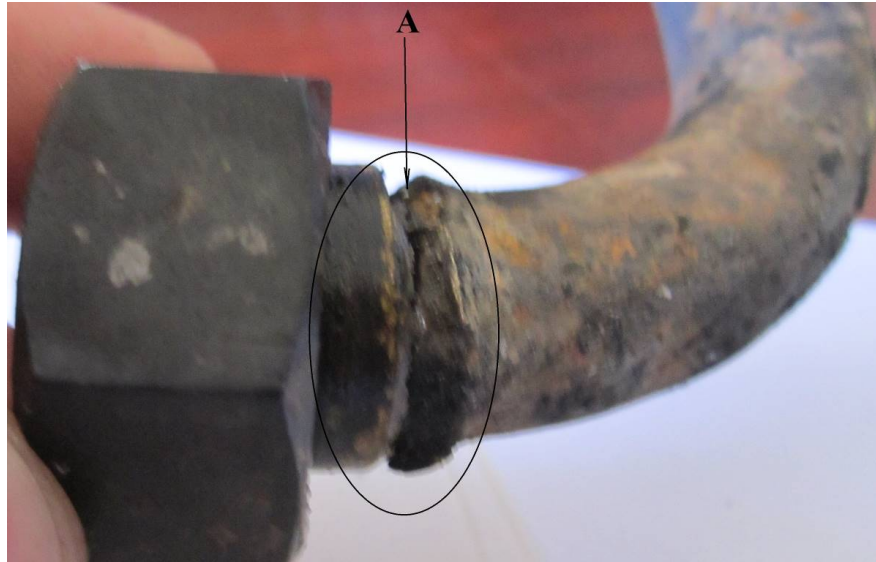
Fig.7

- Conducta de legătură dintre rezervorul principal și prefiltrul de motorină este constituită dintr-o țevă metalică (cu lungimea de 780mm și diametrul de 15mm la interior, cu grosimea de 1,5mm) îmbinată cu un tub flexibil cu cămașă metalică exterioară lung de 1320mm. Tubul flexibil este sertizat la capete cu manșoane metalice de 35mm. Îmbinarea dintre țeava metalică și racordul flexibil este realizată cu piuliță olandeză(fig.5 și 7);

- Țeava metalică era fixată de ștuțul sudat pe partea inferioară a rezervorului de motorină cu piuliță olandeză(fig.7);

- Nu a fost constatată existența altor puncte de rigidizare (fixare) a acestui ansamblu de conducte. Fixarea acestora fiind realizată doar la capete - de ștuțul sudat al rezervorului de motorină (țeava de metal), respectiv de prefiltrul de motorină (tubul flexibil);

- Țeava metalică de combustibil (care alimentează prefiltrul de motorină), ruptă la îmbinarea prin sudură în zona alămită (fig. 5 și 7 - A). După stingerea incendiului aceasta nu era complet ruptă. Ruperea s-a produs în momentul verificării acestea.

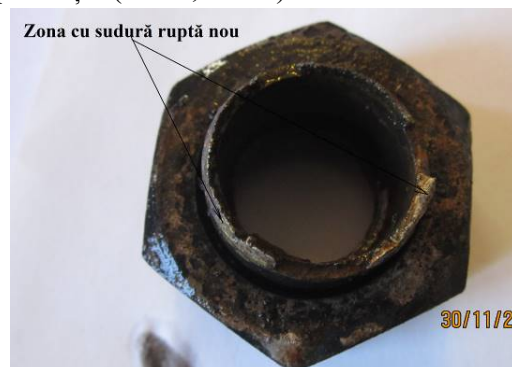
Fig.8

- În zona de sudură se observă fisură veche de aproximativ 60% (fig.8);
- Nișele și bateriile de acumulatori nu au fost afectate termic;
- Întrerupătorul general era decuplat;
- Siguranța fuzibilă de protecție (500V, 400A) arsă.
