RAPORT DE INVESTIGARE

al accidentului feroviar produs la data de 30.11.2014 pe raza de activitate a
Sucursalei Regionale de Căi Ferate Galați în circulația trenului de marfă nr.76052,
între halta de mișcare Filești și stația CF Cătușa

Raport final
22 iunie 2015

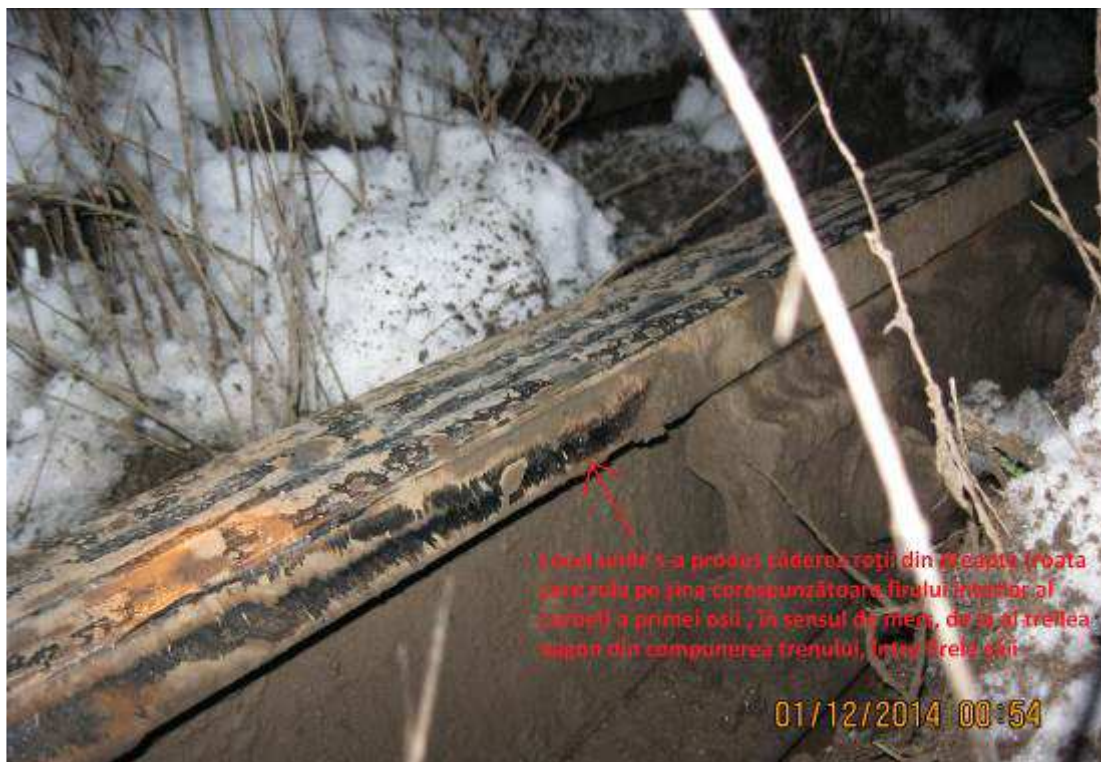
Foto nr. 1

Deraierea s-a produs prin căderea roții din dreapta (roata care rula pe șina corespunzătoare firului interior al curbei) a primei osii, în sensul de mers, de la al treilea vagon din compunerea trenului între firele căii. (*Foto nr. 1*)

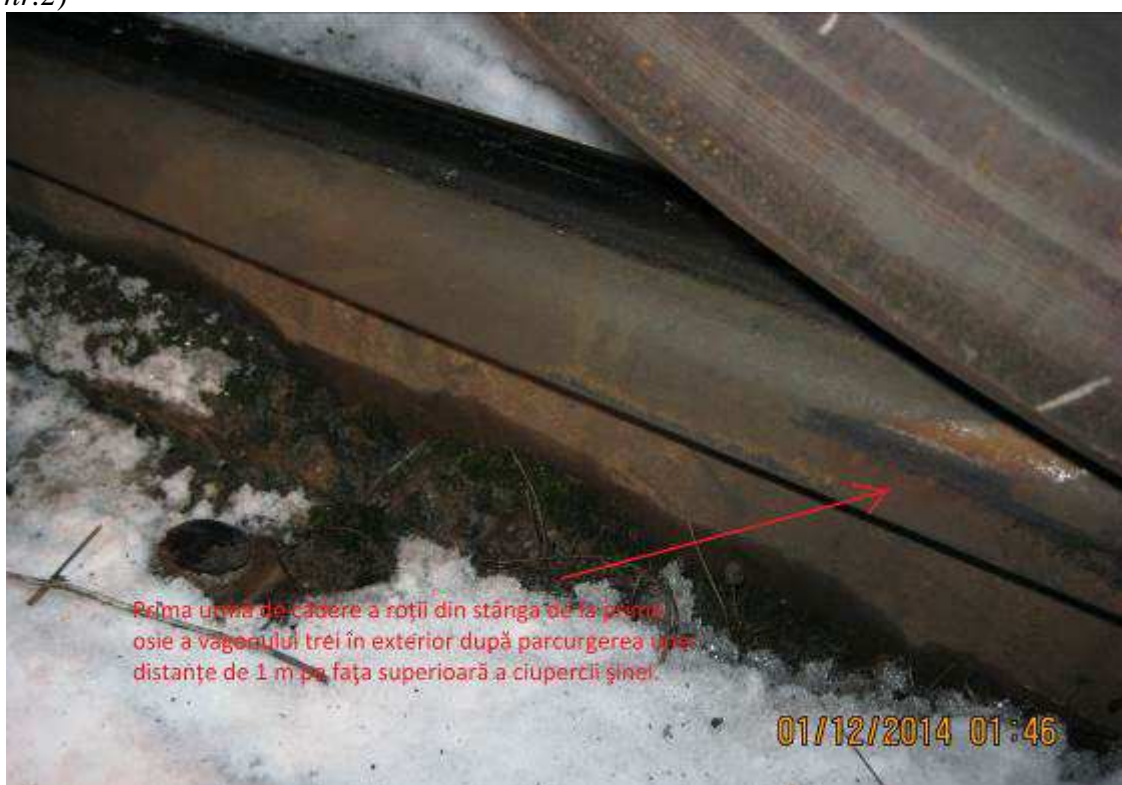
Foto nr.2

După parcurgerea unei distanțe de 20 m s-a produs escaladarea șinei din stânga (șina corespunzătoare firului exterior al curbei) de către roata corespondentă a primei osii urmată de căderea acesteia în exterior după parcurgerea unei distanțe de 1 m pe fața superioară a ciupercii șinei. (*Foto nr.2*)

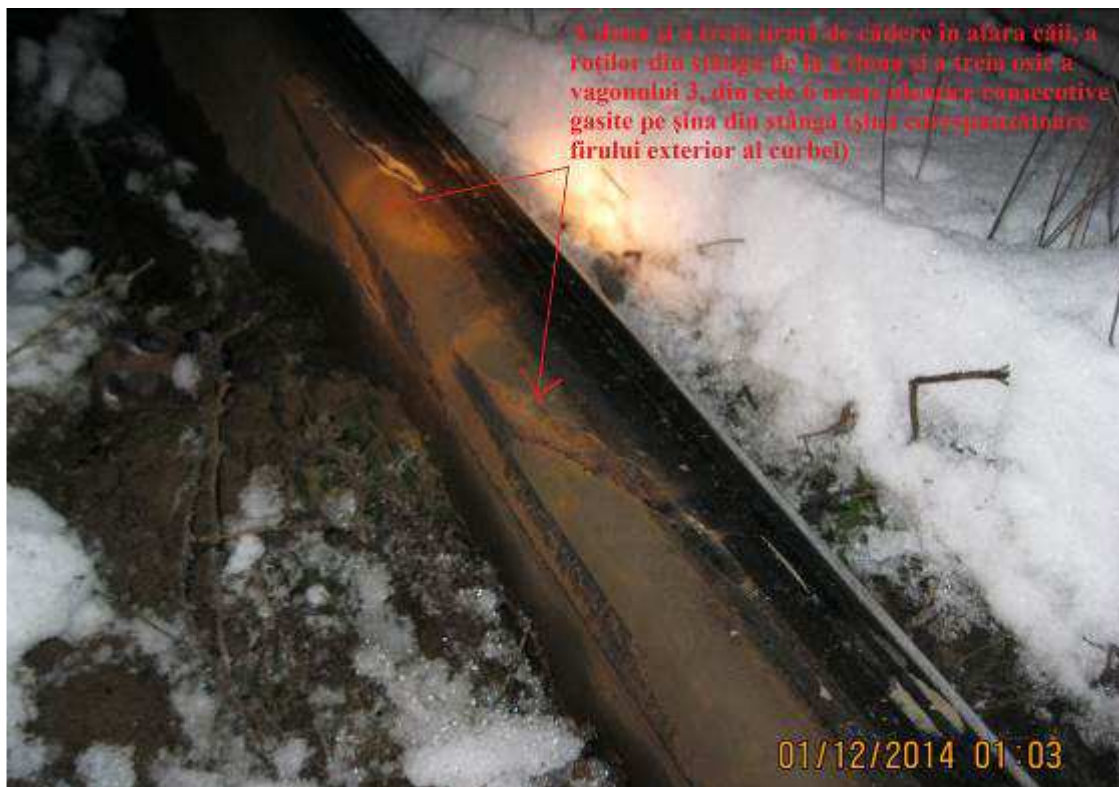
Foto nr.3

După deraierea acestei osii s-a produs deraierea în același fel a celorlalte trei osii a celui de-al treilea vagon cât și a primelor două osii al celui de-al patrulea vagon, astfel: căderea roților din partea dreaptă între firele căii, urmate de escaladarea roților din stânga a șinei corespunzătoare firului exterior al curbei și căderea în afara căii. (*Foto nr.3*)

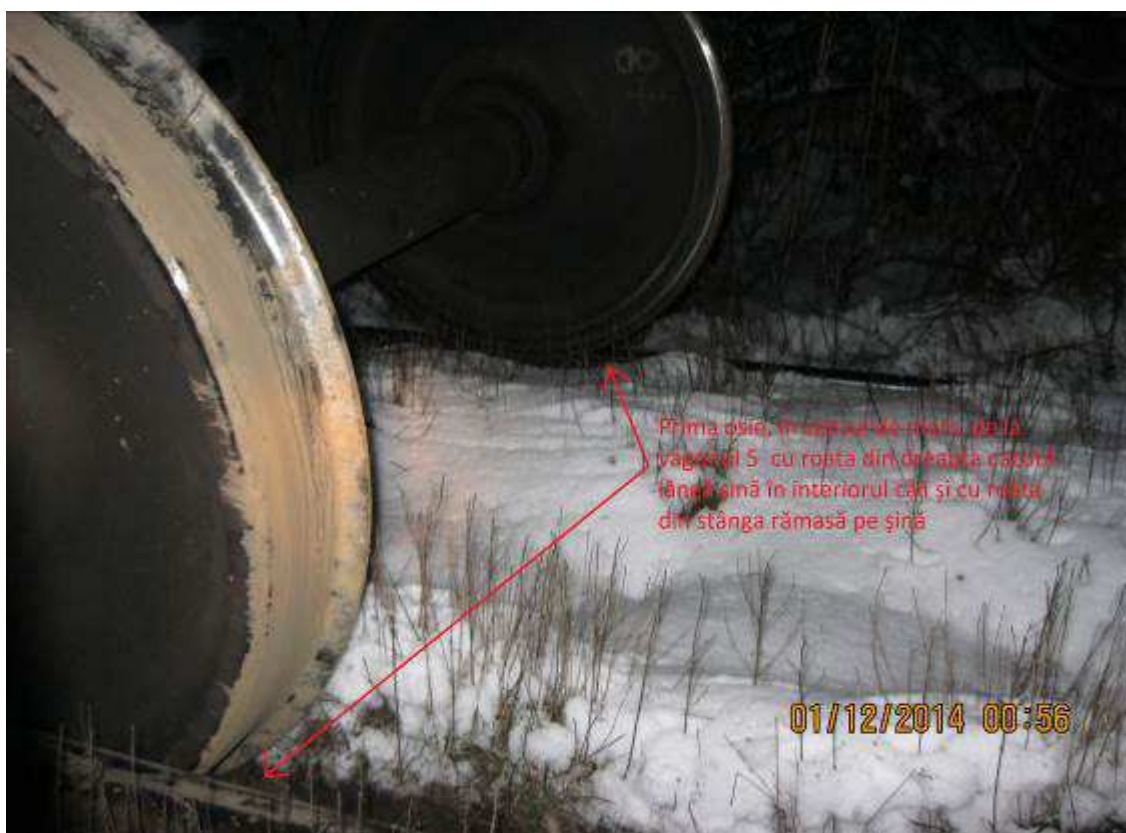
Foto nr.4

La a treia osie de la al patrulea vagon și la prima osie de la al cincilea vagon, roțile din dreapta au căzut între firele căii, roțile din stânga rămânând pe șină. (*Foto nr.4*)

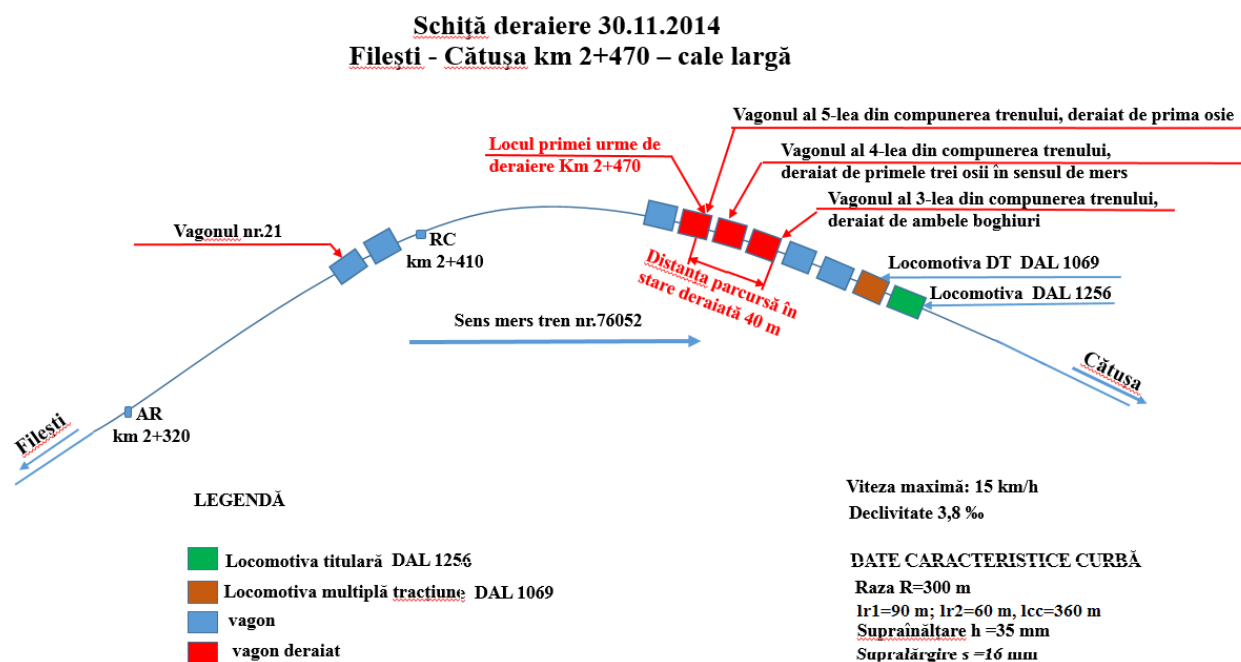
Fig.2

Vagoanele deraiate au circulat aproximativ 40 metri, până în momentul la care s-a produs dezaxarea cuplei automate, decuplarea acestora și a semiacuplării de aer dintre al doilea și al treilea vagon din compunerea trenului producându-se frânarea necomandată a trenului.

În momentul opririi trenului, osiile deraiate se aflau la distanță între 73 și 92 cm de șină. Schița producerii accidentului este prezentată în Fig.2.
