RAPORT

privind investigația accidentului feroviar
produs la data de 30.06.2018 în stația CFR Roșiori Nord,

*Raport de investigare
Editie finală*

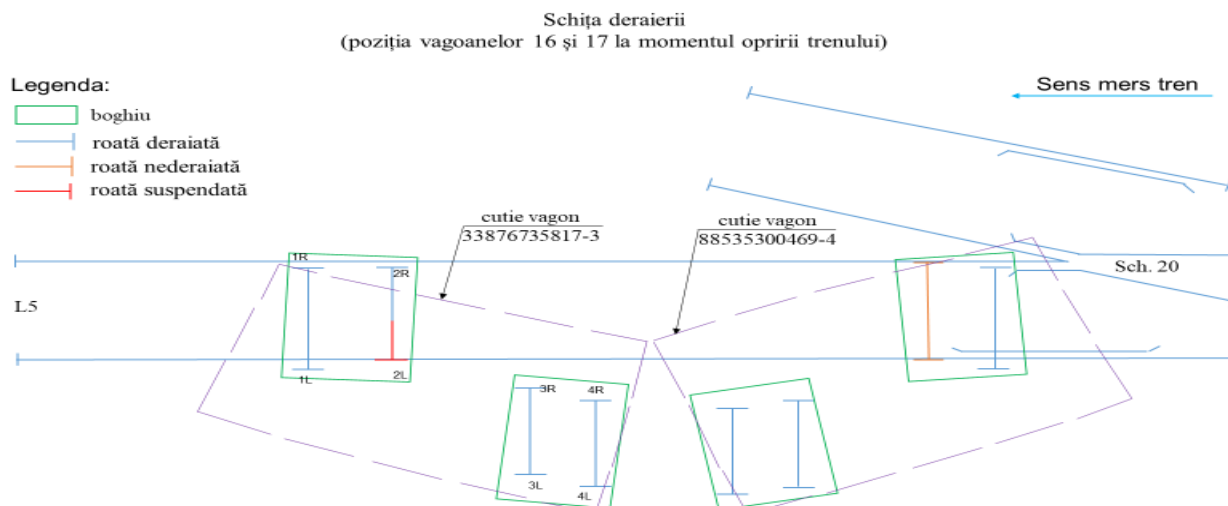
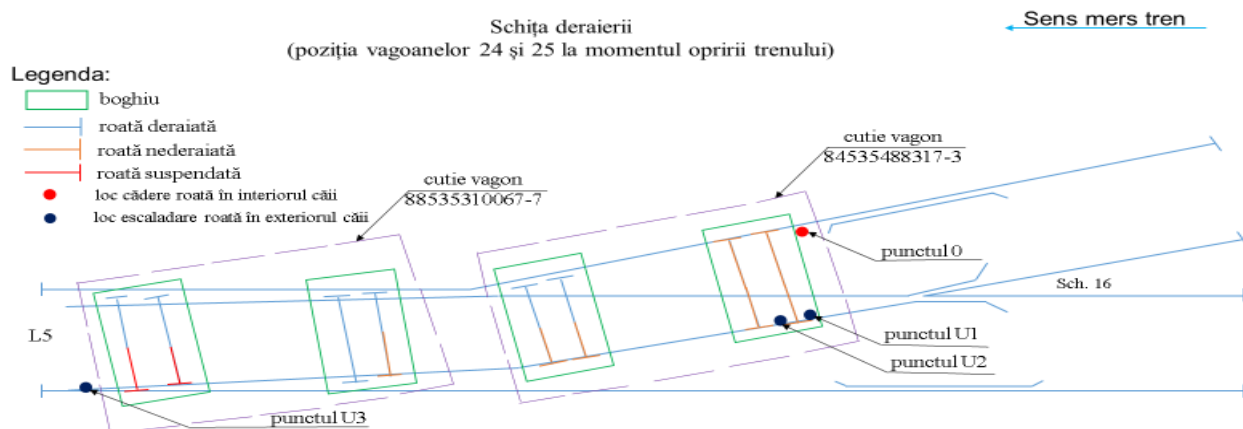
fig. 2,3- poziia boghiurilor vagoanelor 16-17, respectiv 24-25, din compunerea trenului la momentul opririi trenului

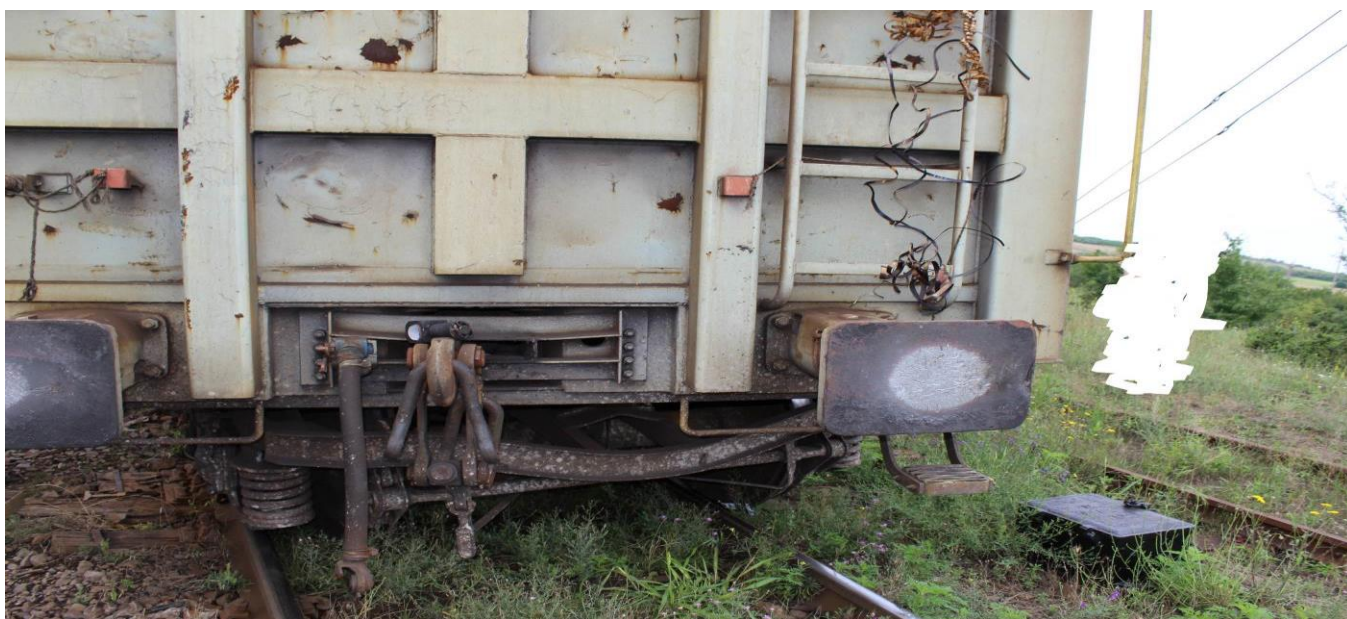
foto 1: poziia boghiului I al vagonului aflat al 16-lea n compunerea trenului, dup deraiere

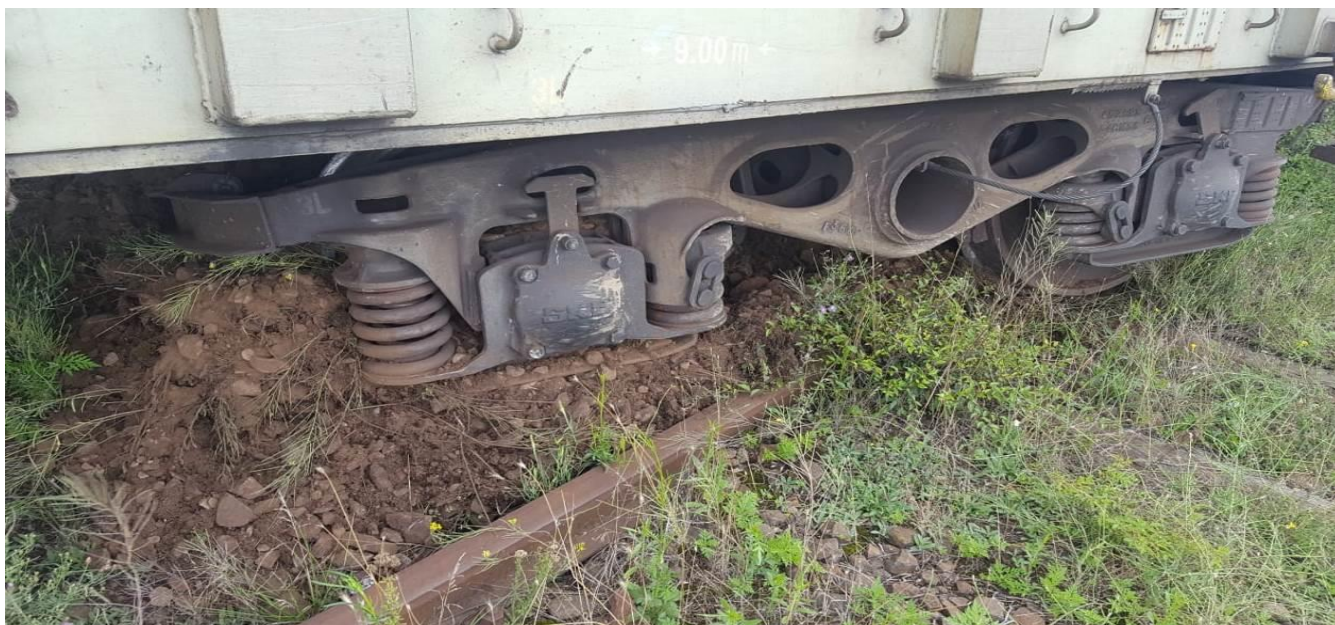
foto 2: poziția boghiului II al vagonului aflat al 16-lea în compunerea trenului, după deraiere

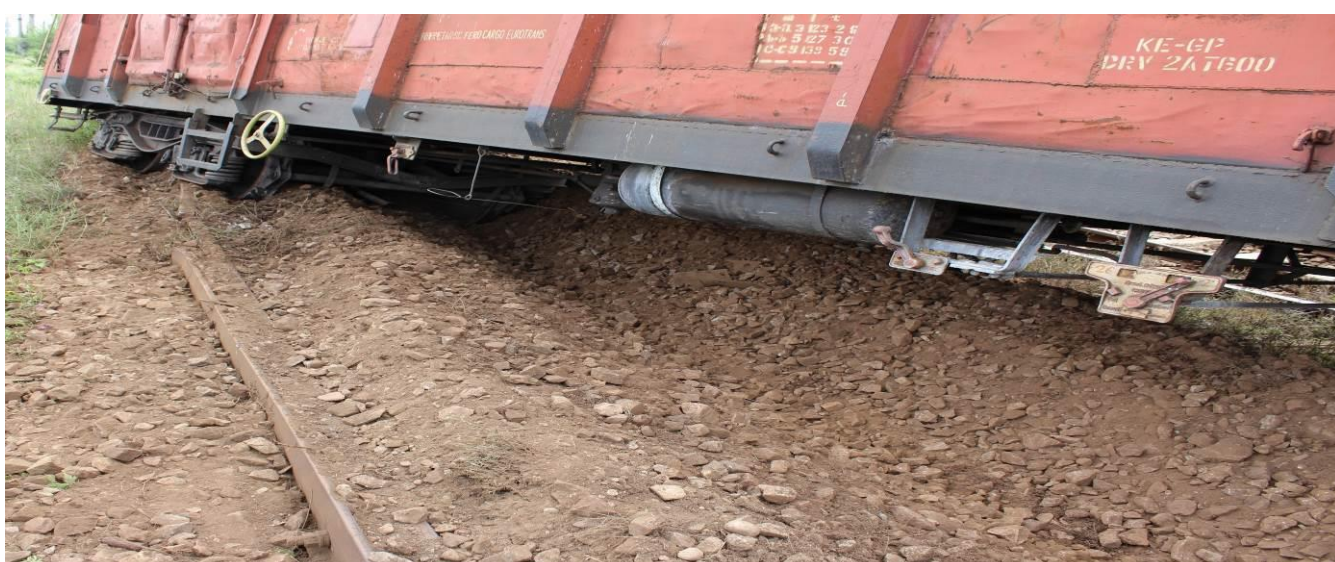
foto 3: poziția boghiului I al vagonului aflat al 17-lea în compunerea trenului, după deraiere

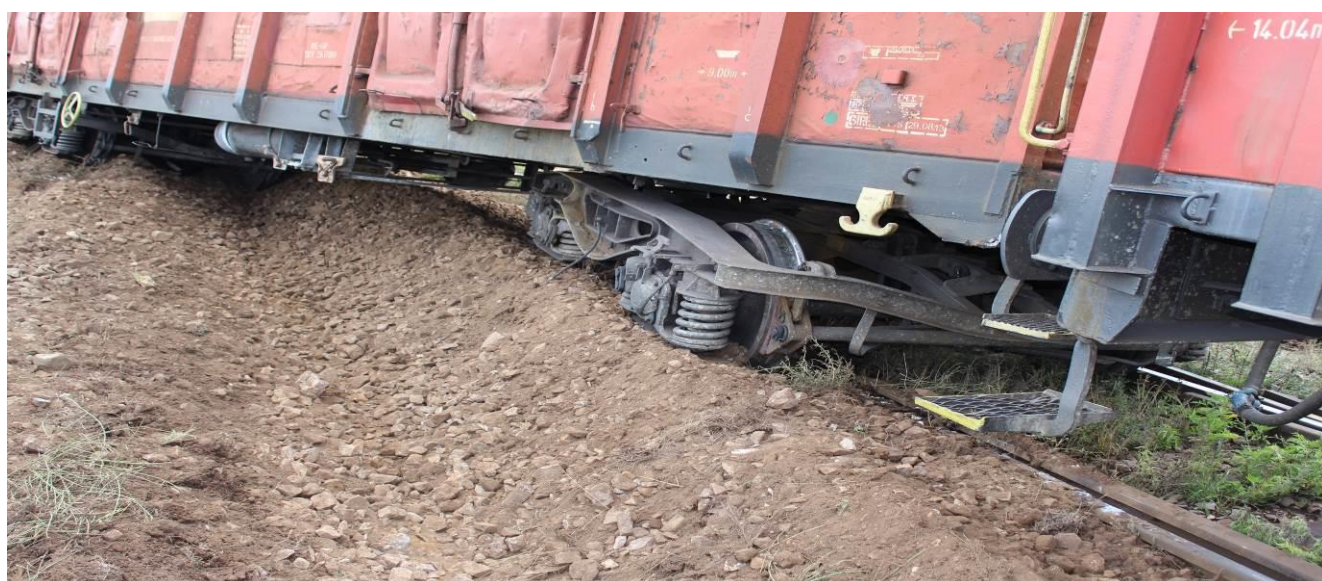
foto 4: poziția boghiului II al vagonului aflat al 17-lea în compunerea trenului, după deraiere

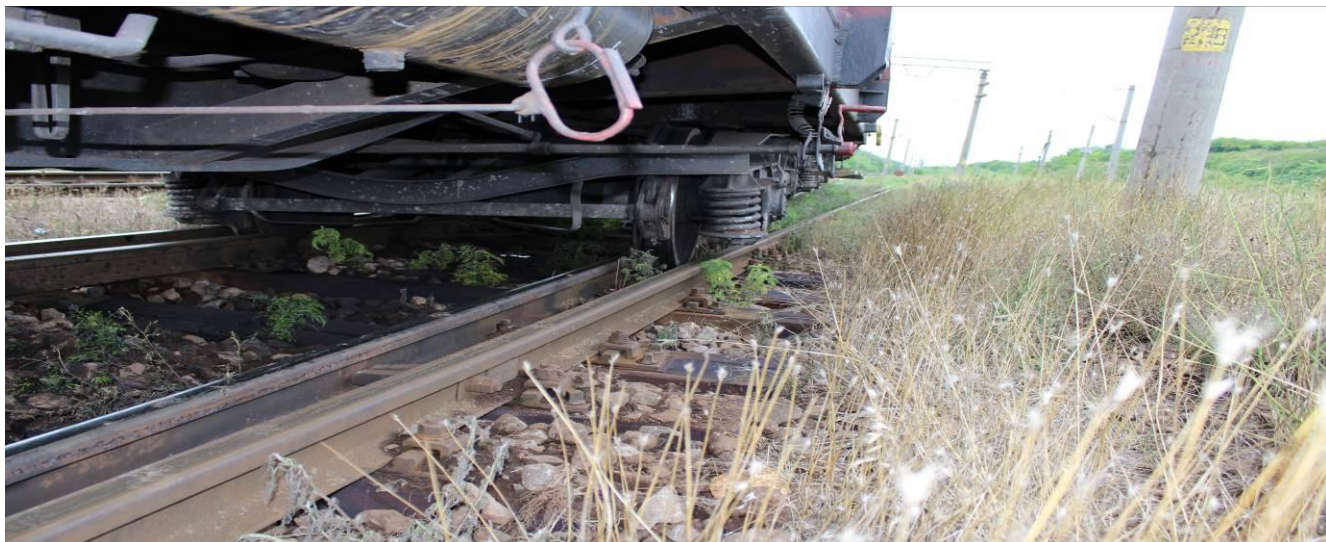
foto 5: poziția boghiului II al vagonului aflat al 24-lea în compunerea trenului, după deraiere

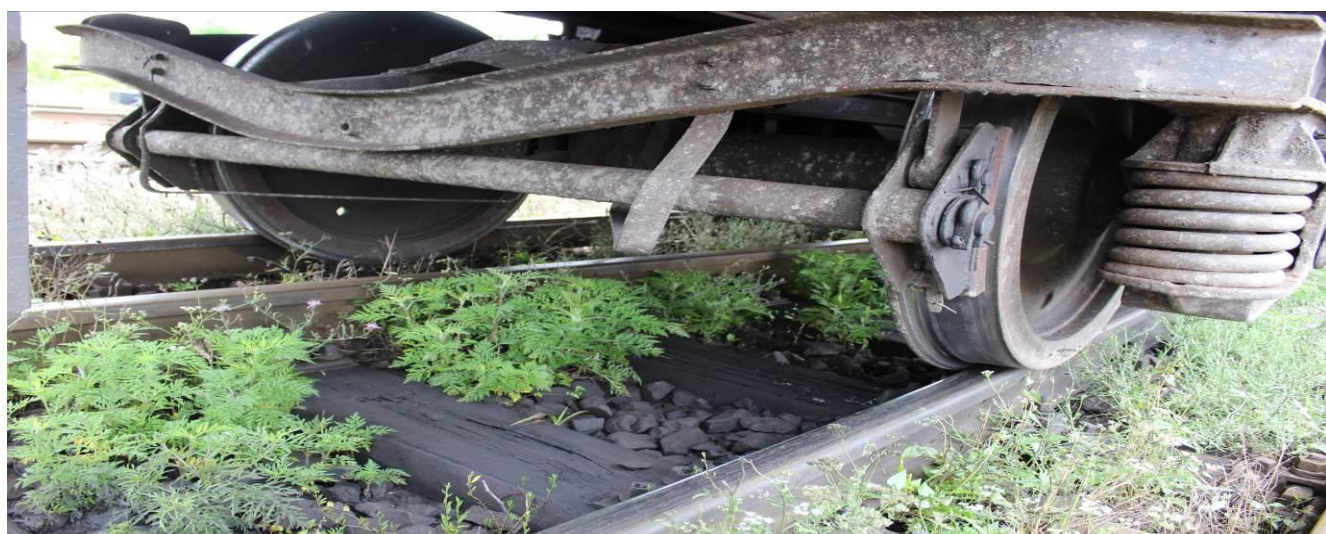
foto 6: poziția boghiului I al vagonului aflat al 25-lea în compunerea trenului, după deraiere

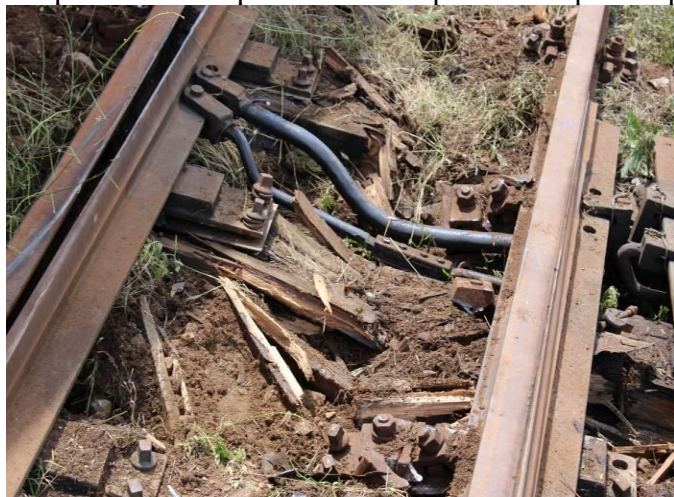
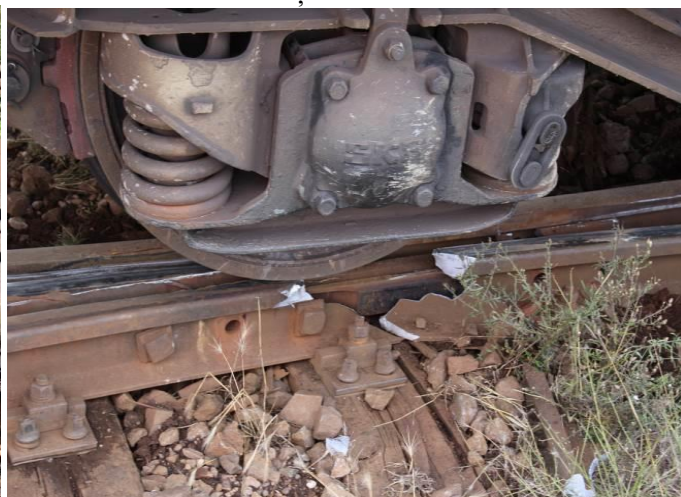
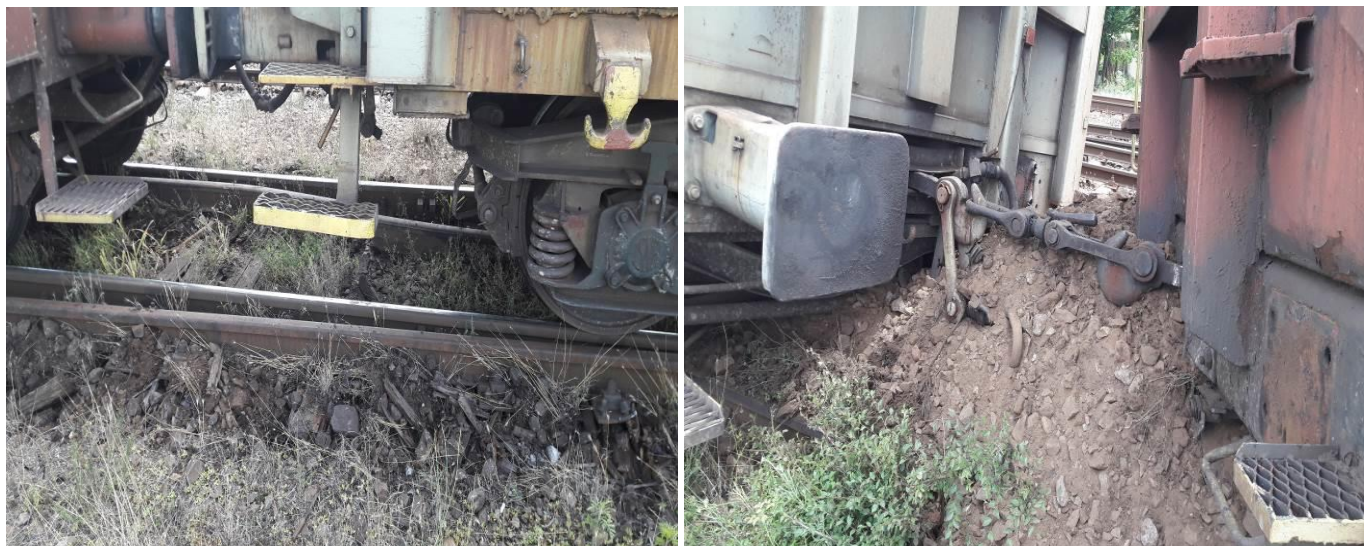
- prin lovirea sau distrugerea elementelor din compunerea liniei 5, ale diagonalei 18-22/24 și ale liniei 26 (traverse, șină, material metalic mărunț);
- prin lovirea sau distrugerea elementelor din compunerea aparatelor de cale 16, 18, 20 și 22/24 (traverse speciale, piese aparate de cale, material metalic mărunț);
- prin afectarea pe circa 50m a prisme de piatră spartă aferente liniilor 5 și 26.

foto 7-10 : afectarea suprastructurii feroviare

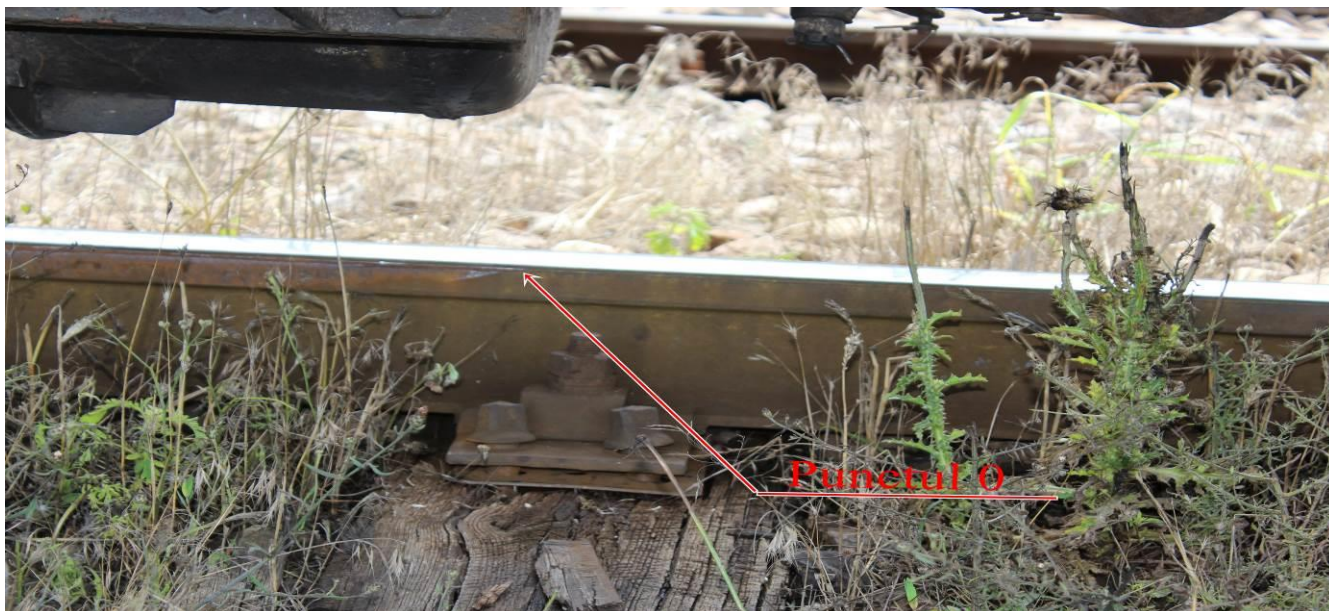
foto 11- punctul 0

Prima urmă de deraiere a fost constatată pe șinele de legătură ale schimbătorului de cale numărul 16, la 0,90m de joanta de vârf a inimii de încrucișare, la km 100+881 (punctul 0), pe firul drept în sensul de mers al trenului. Această urmă era pe flancul activ al ciupercii șinei, fiind o urmă specifică de cădere a roții între firele căii. Acest punct a fost notat cu „0” - locul producerii deraierii.

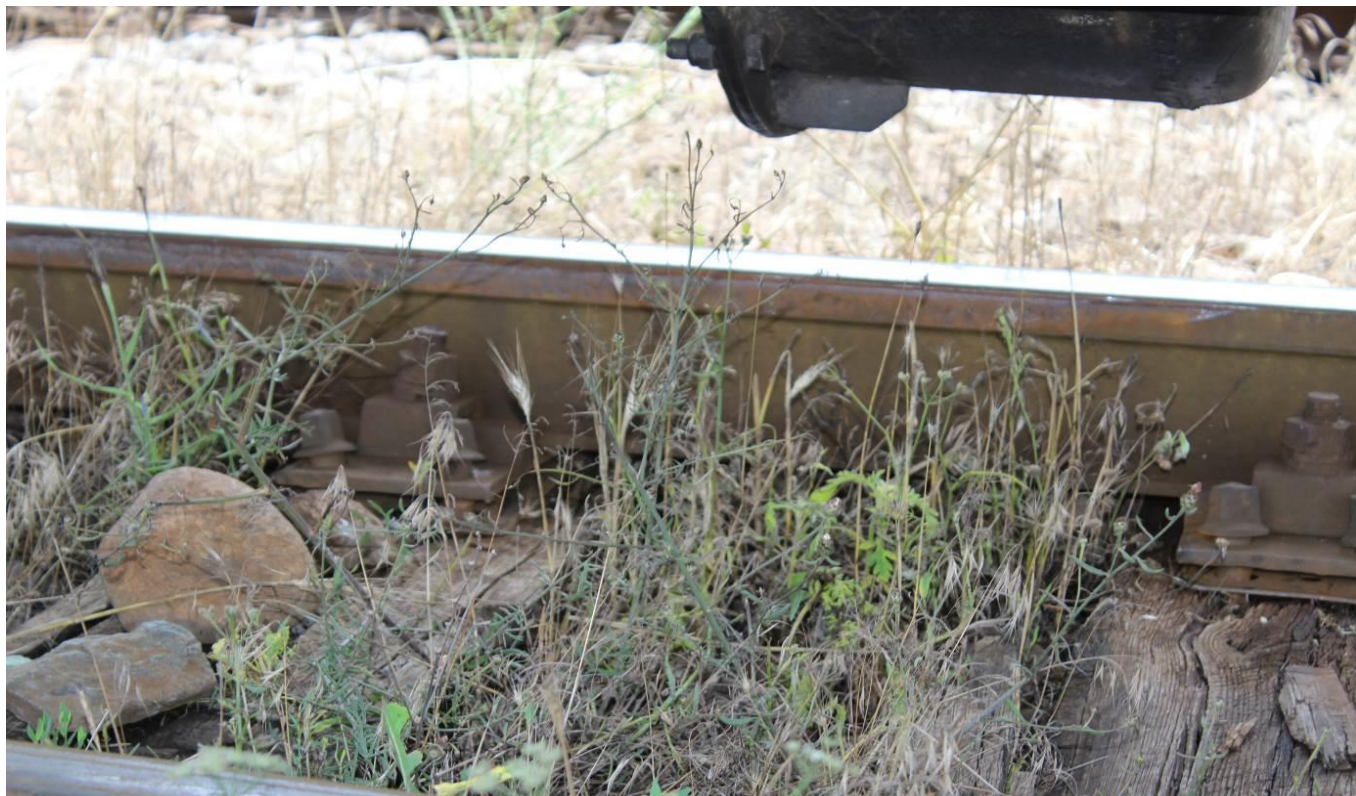
foto 12: urme de frecare specifice căderii roții în interiorul căii (zona punctului 0)

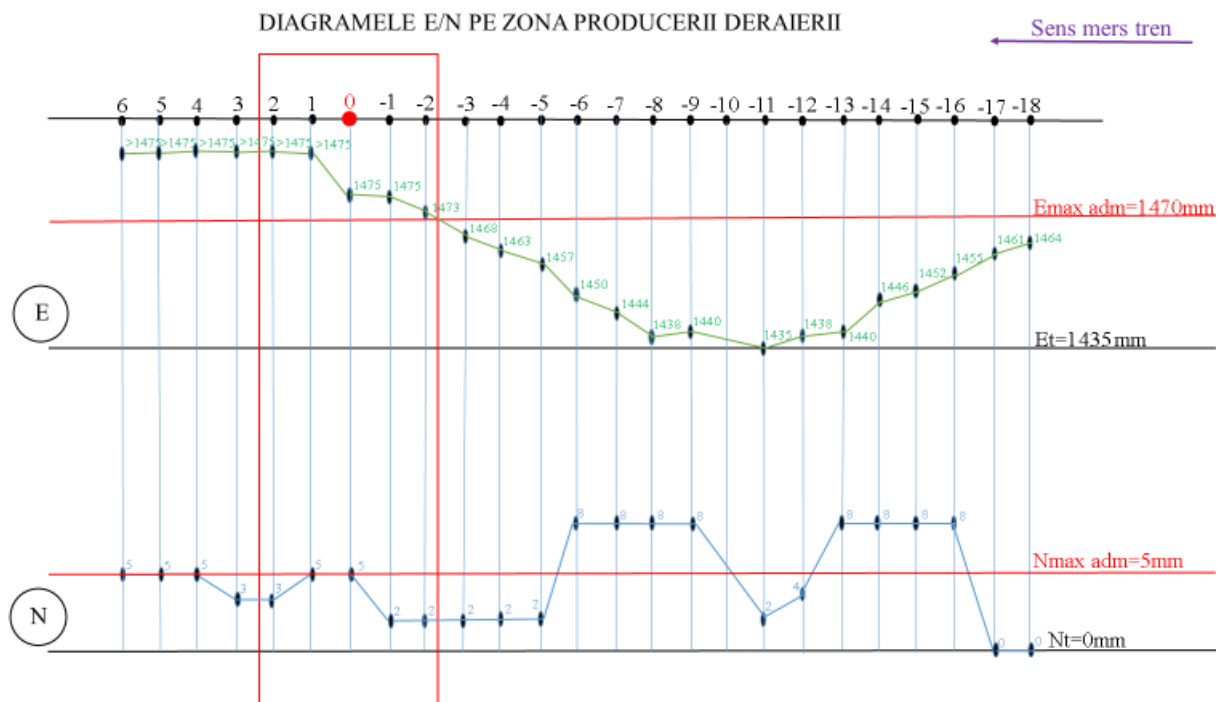
6. din punctul „0”, în sens invers circulației trenului, s-au pichetat 18 puncte, din 0,5 în 0,5m, numerotate de la „1” la „18”, iar din punctul „0” în sensul circulației trenului s-au pichetat 10 puncte numerotate de la „1” la „10”. În aceste puncte s-au efectuat măsurători în regim static, cu tiparul de măsurat calea aparținând Secției L2 Roșiori, la ecartament și nivel, valorile rezultate fiind prezentate în diagramele următoare:

fig. 3: diagrama E/N pe zona producerii deraierii măsurată la $d=0,5m$

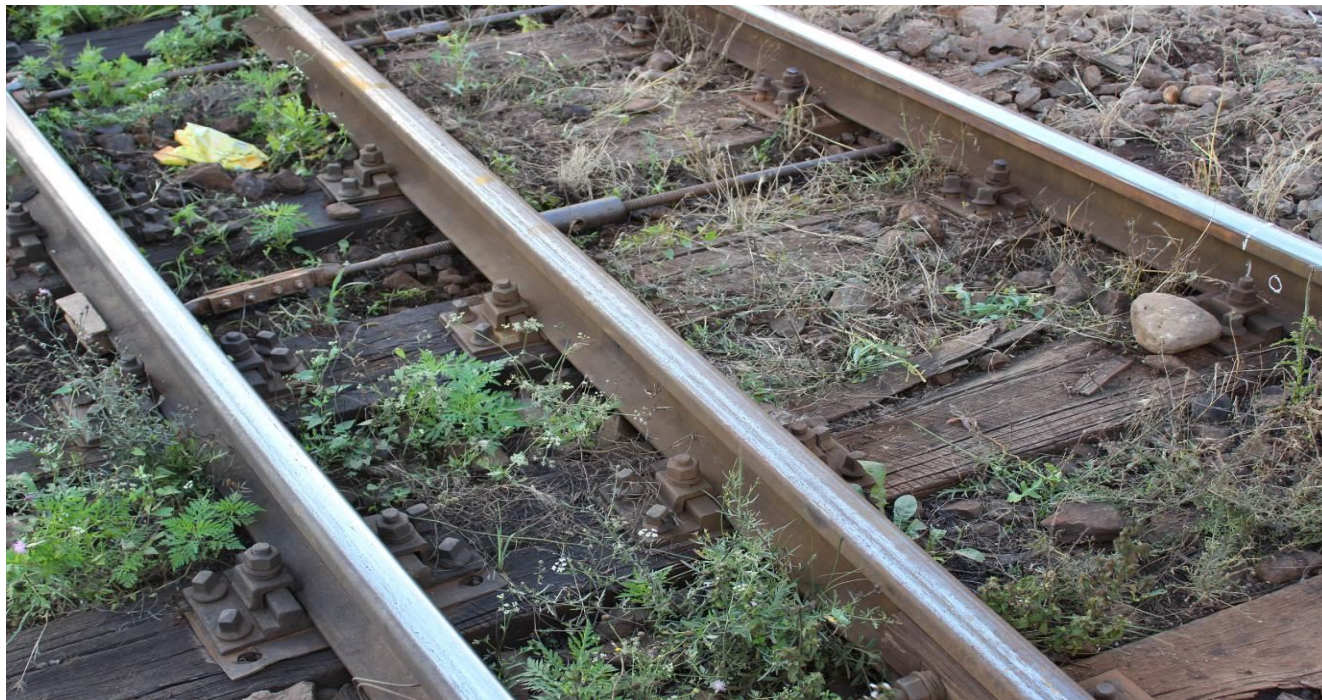
7. comisia menționează faptul că, pentru eliberarea liniei de vagoanele deraiate și repuse pe șine, a fost nevoie de montarea a două dispozitive de aducere a ecartamentului la dimensiuni admise; acest fapt a influențat măsurătorile la ecartament pe zona producerii accidentului, în sensul că valorile măsurate au fost mai mici decât cele existente la momentul deraierii;

foto 13 : dispozitivele de ajustare a ecartamentului

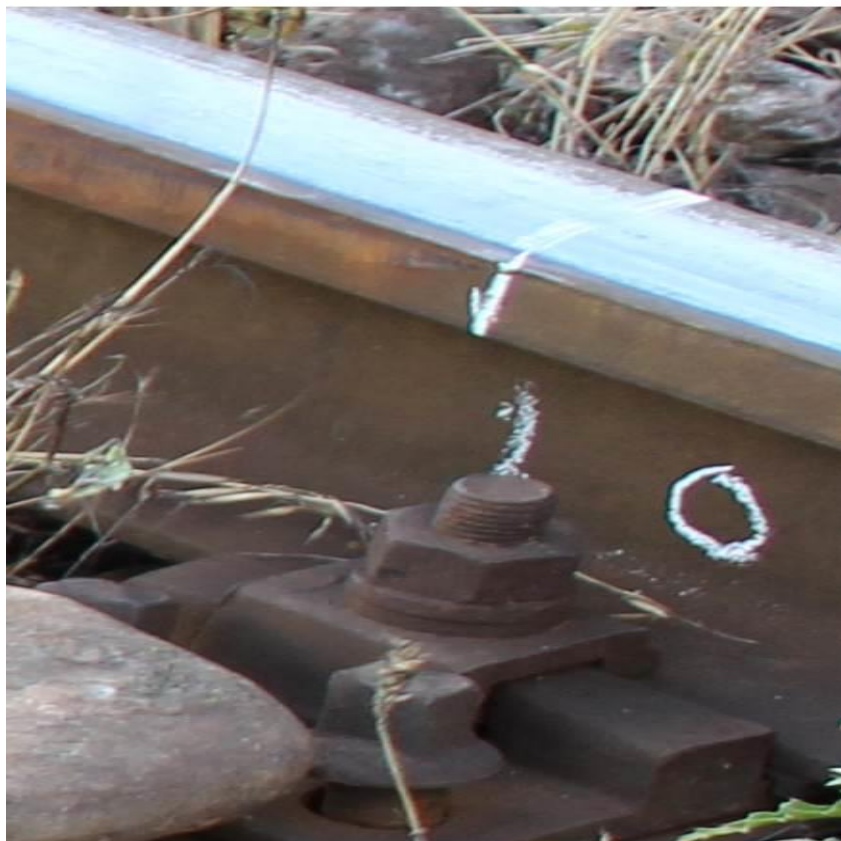
foto 14: urma de cădere la punctul 0

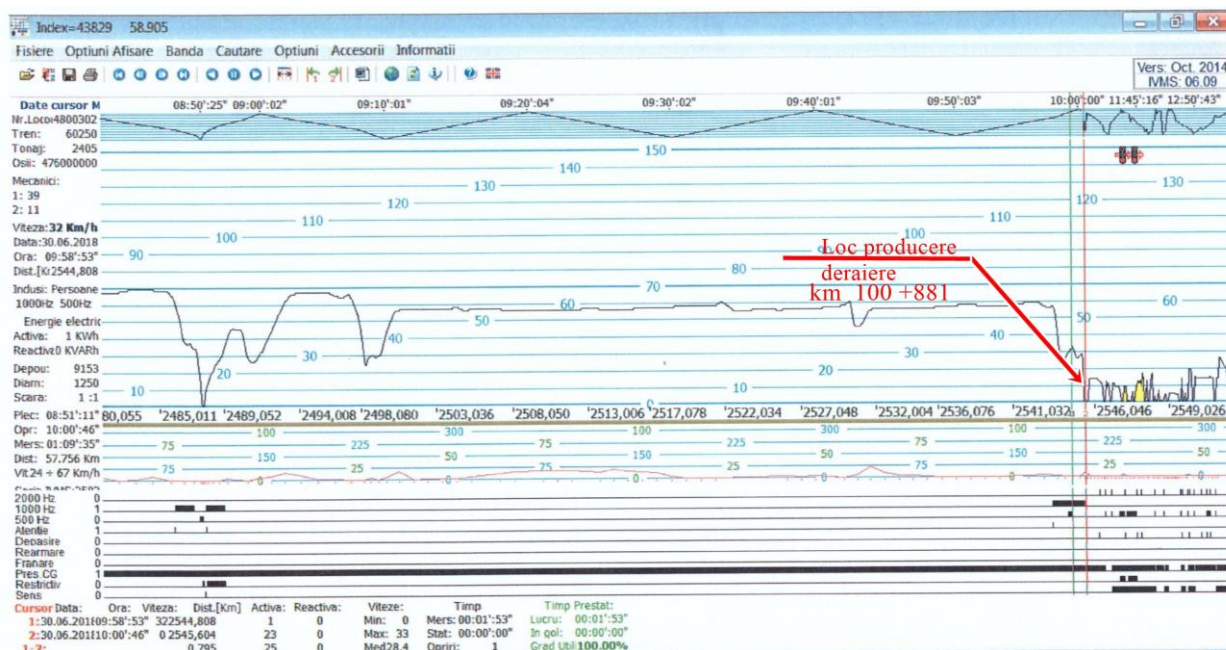
fig. 4: diagrama IVMS cu vitezele trenului înainte de producerea accidentului

S-a constatat că la momentul producerii deraierii viteza de deplasare a trenului era de circa 12 km/h.

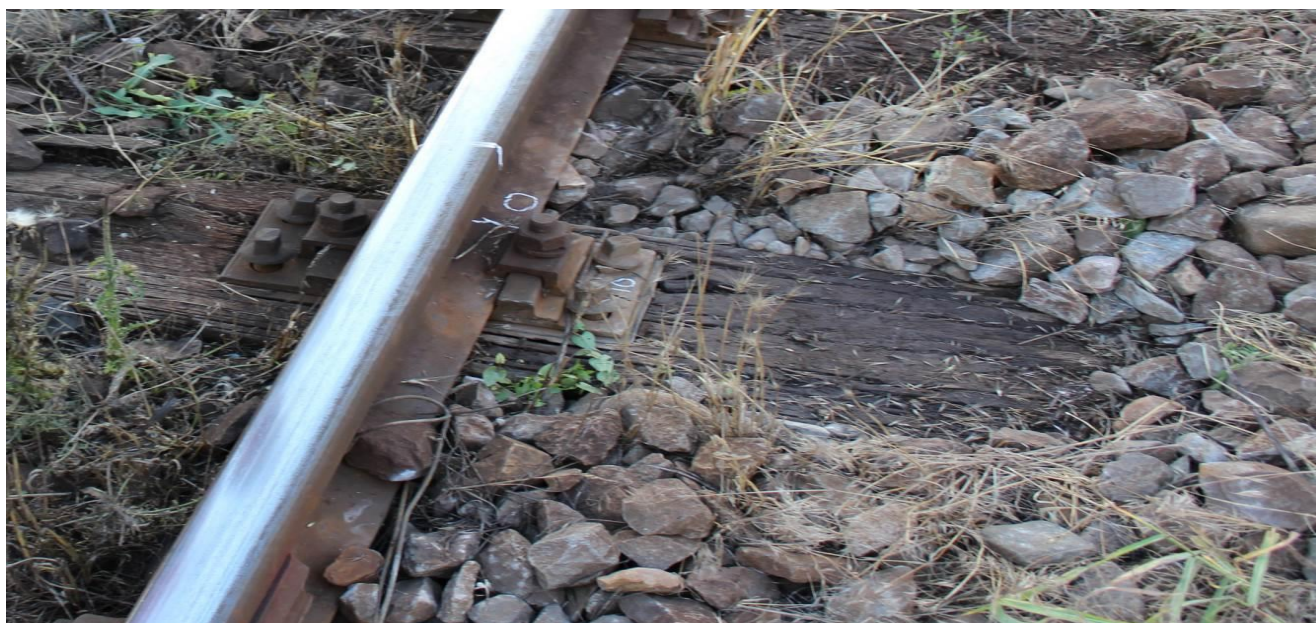
- în punctul „0” și pe o distanță de 1m înaintea acestuia (punctele „0” ÷ „-2”), având ca referință sensul de mers al trenului, valorile măsurate, în stare statică, ale ecartamentului căii erau mai mari decât valoarea de 1470 mm care reprezintă valoarea maximă a ecartamentului nominal, admisă de codurile de practică aplicabile în activitatea de mentenanță a infrastructurii;
- pe zona în care s-a produs deraierea existau în cale 4 traverse de lemn speciale consecutive (traversele $T_0 \div T_{-3}$) la care fixarea plăcilor metalice de traversă pe partea dreaptă în sensul de mers al trenului nu era realizată corespunzător și care permiteau, sub sarcină, deplasarea șinelor în sensul creșterii ecartamentului, favorizând depășirea toleranțelor admise în exploatare;

foto 15: starea traversei T_0 pe capătul drept, în sensul de mers al trenului

- se face mențiunea că, în zona deraierii și cea premergătoare, dintr-un grup de 14 traverse analizate, exista un număr de 6 traverse cu defecte (42,86 %), care impuneau înlocuirea (putrezirea traversei, improprie asigurării prinderilor, crăpături longitudinale care compromiteau prinderea șinei de traversă), contrar prevederilor art.25, pct.2 din *Instrucția nr.314/1989 de norme și toleranțe pentru construcția și întreținerea căii*;
- din cele 54 de traverse analizate, aflate în cuprinsul schimbătorului de cale numărul 16, înainte și după locul producerii accidentului, 21 prezentau neconformități (putreziri locale, crăpături longitudinale) care încadrau aceste traverse ca "necorespunzătoare", fapt neacceptat de prevederile art.25, pct.4 din *Instrucția nr.314/1989 de norme și toleranțe pentru construcția și întreținerea căii*;

Existența acestor defecte/neconformități prezentate anterior, a favorizat deplasarea pe direcție radială a ansamblului șină - placă metalică sub acțiunea forțelor dinamice transmise de materialul rulant, având ca efect creșterea ecartamentului căii peste limitele toleranțelor admise în exploatare.

Defectele pe care le aveau aceste traverse se încadrau în tipurile de defecte care, în conformitate cu prevederile art.25, pct.2) și pct.4) din *Instrucția de norme și toleranțe pentru construcția și întreținerea căii - linii cu ecartament normal* - nr.314/1989, impuneau înlocuirea acestora.

One performed works for the replacement of the special wooden sleepers within the switch no. 16, involved in the accident occurrence as well as repairs at the line 5 of the railway station Roșiori Nord.

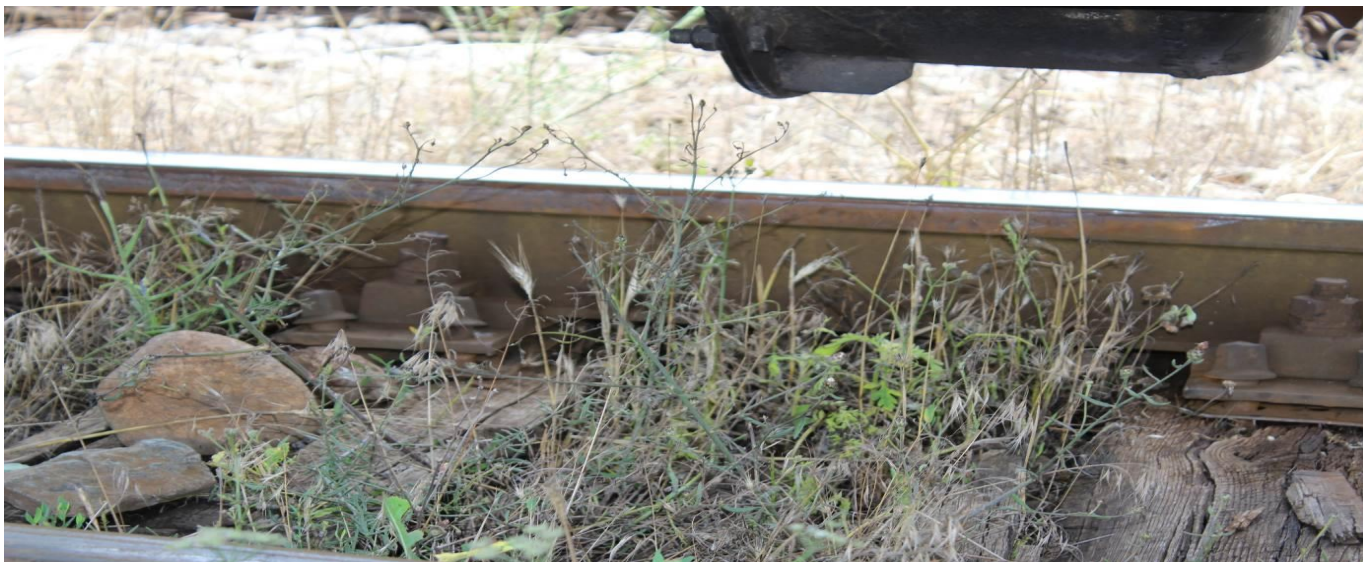
La înscrierea pe abătuta aparatului de cale numărul 16, pe șinele de legătură ale acestuia, la km 100+881, roata din partea dreaptă a osiei de atac a vagonului nr. 33876735817-3, al 16-lea în compunerea trenului, a părăsit suprafața de rulare a ciupercii șinei și a căzut în interiorul căii (punctul "0")

. În această zonă s-au constatat 5 traverse de lemn speciale consecutive care nu puteau asigura o prindere eficace a plăcii metalice de traversă, permițând astfel, sub influența forțelor dinamice dezvoltate de trecerea materialului rulant, deplasarea cadrului șină-placă metalică spre exteriorul căii și în consecință depășirea sub sarcină a toleranțelor admise la ecartamentul nominal al căii.

foto 16: urme specifice de deraiere pe flancul activ al ciupercii șinei, în zona punctului 0

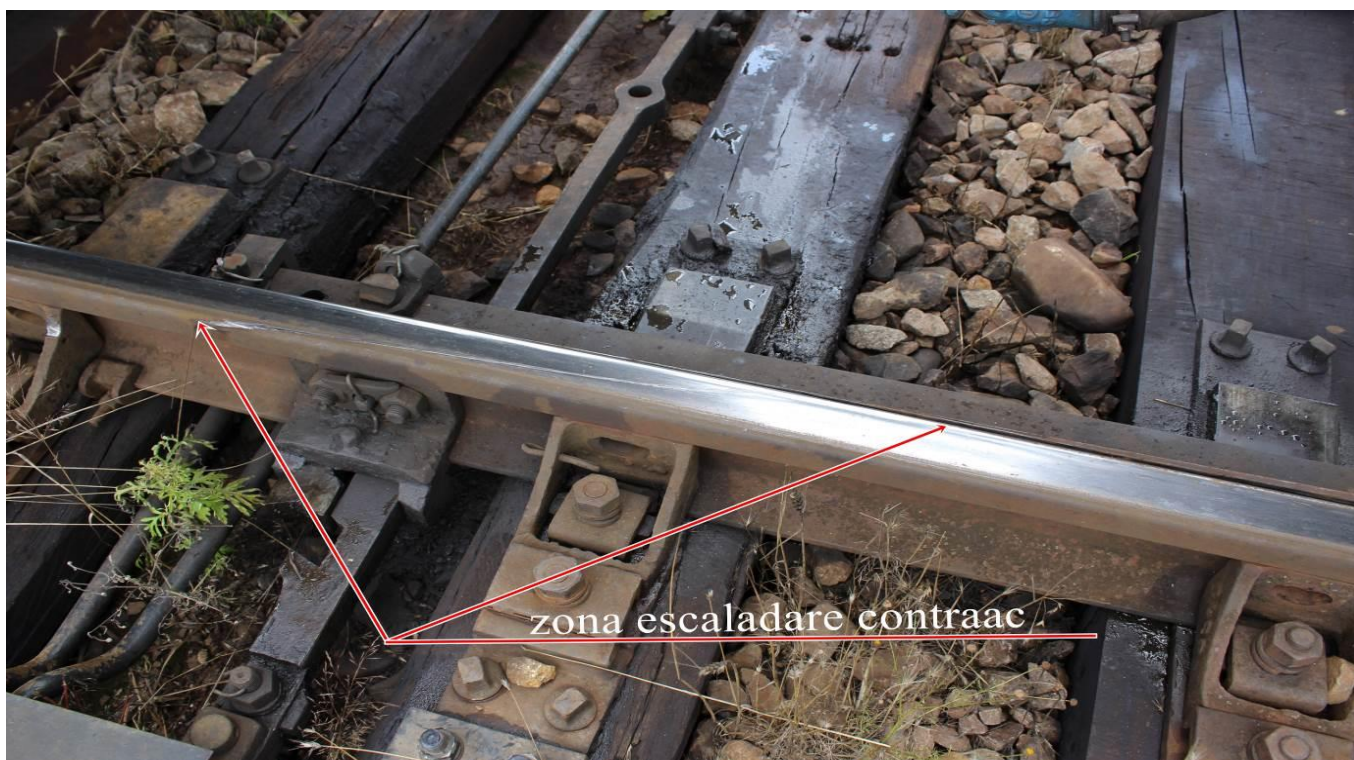
După parcurgerea a 1,02m în această stare, roata din partea stângă de la prima osie a vagonului a părăsit de asemenea ciuperca șinei, în punctul notat cu „U₁”, prin escaladarea umărului activ al acesteia, rularea 0,22m pe suprafața superioară a ciupercii și căderea în exteriorul căii, între șinele de legătură aflate pe poziția "abătută" și cele aflate pe poziția "directă". Osia a rulat în această stare, cu roata din dreapta lipită de flancul activ al ciupercii șinei și cu cea din stânga rulând între șinele de legătură din partea stângă și ulterior între contraacul drept și acul curb, pe elementele metalice ale schimbătorului (buloane verticale, tirfoane, plăci, proțapi), până în zona vârfului schimbătorului, manevrat și înzăvorât pe poziția "abătută". În această zonă, din cauza faptului că acul era lipit de contraac, roata a escaladat pe suprafața superioară a contraacului, rulând pe aceasta 0,59m și căzând în exteriorul căii.

foto 17: zona escaladare contraac drept schimbător de cale nr. 16
