ORGANISMUL DE INVESTIGARE FERROVIAR ROMAN

RAPORT DE INVESTIGARE

privind accidentul feroviar produs la data de 30.10.2014, pe raza de activitate a Sucursalei Regionale de Căi Ferate Timișoara, pe secția de circulație Strehaia-Caransebeș (linie simplă electrificată) la km 400+190 între H.m. Topleț și stația CFR Băile Herculane prin deraierea a 3 vagoane din compunerea trenului de călători InterRegio nr.1691 aparținând operatorului de transport feroviar de călători SNTFC „CFR Călători”SA

*Raport final
25.08.2015*

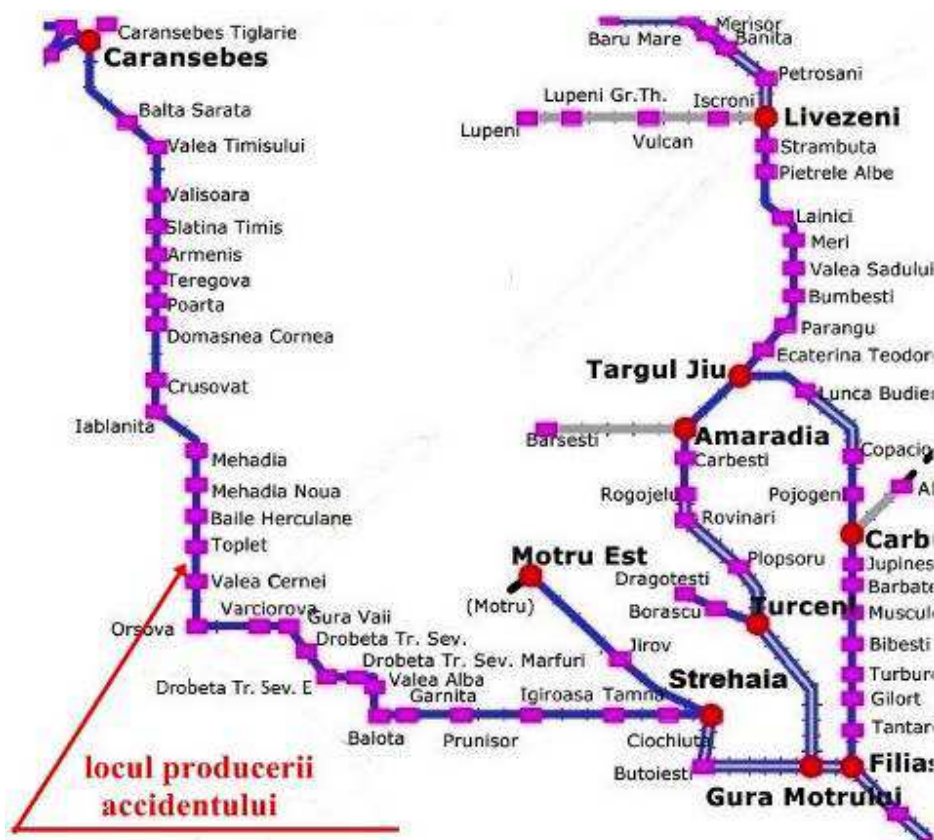
fig. nr.1

Locul producerii accidentului este prezentat în fig.1.

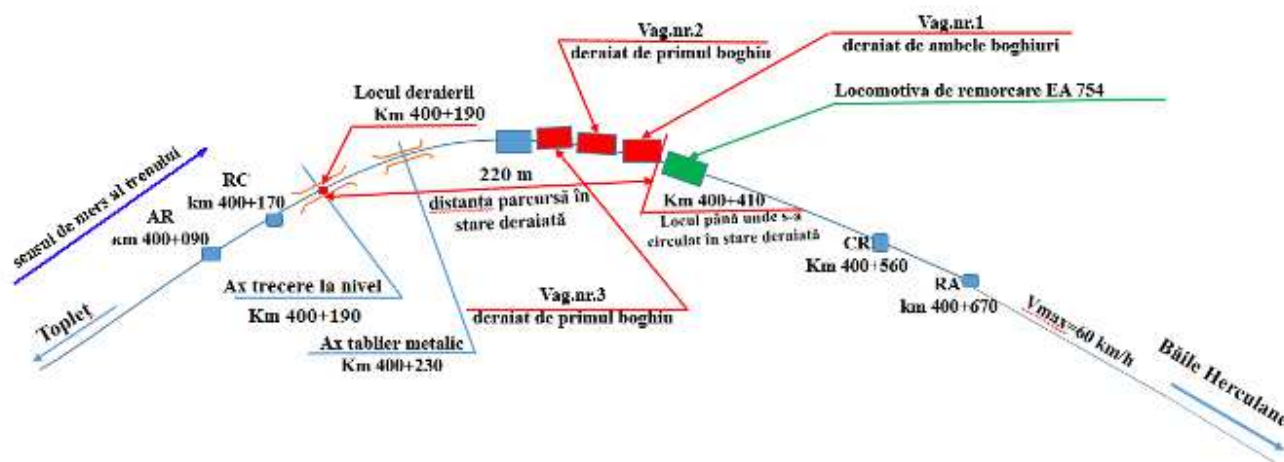
- deraierea s-a produs la km 400+190 pe o zonă de traseu în curbă cu deviație dreaptă în sensul de mers al trenului, care are raza $R=289$ m, supralărgirea $s=10$ mm, supraînălțarea $h=100$ mm, declivitate 2,4‰ (rampă în sensul de mers);
- viteza maximă de circulație a trenurilor în zona producerii deraierii era limitată la 60 km/h;

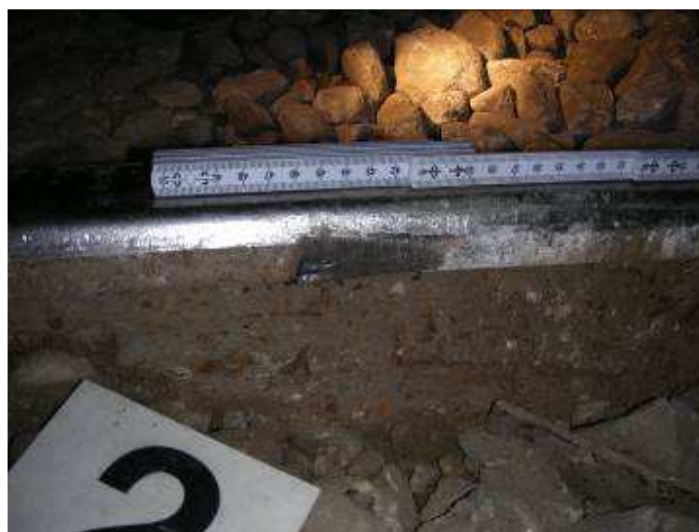
- la km 400+185 pe șina corespunzătoare firului exterior al curbei, a fost identificată o urmă de lovire a feței laterale active a ciupercii șinei, șina suferind o deformare în această secțiune;

Această șină era torsionată în plan vertical, talpa acesteia era scoasă din rebordurile plăcilor metalice, în unele puncte aceasta rezemând pe elementele de fixare a tălpii șinei de plăcile metalice (cleștii tip K).

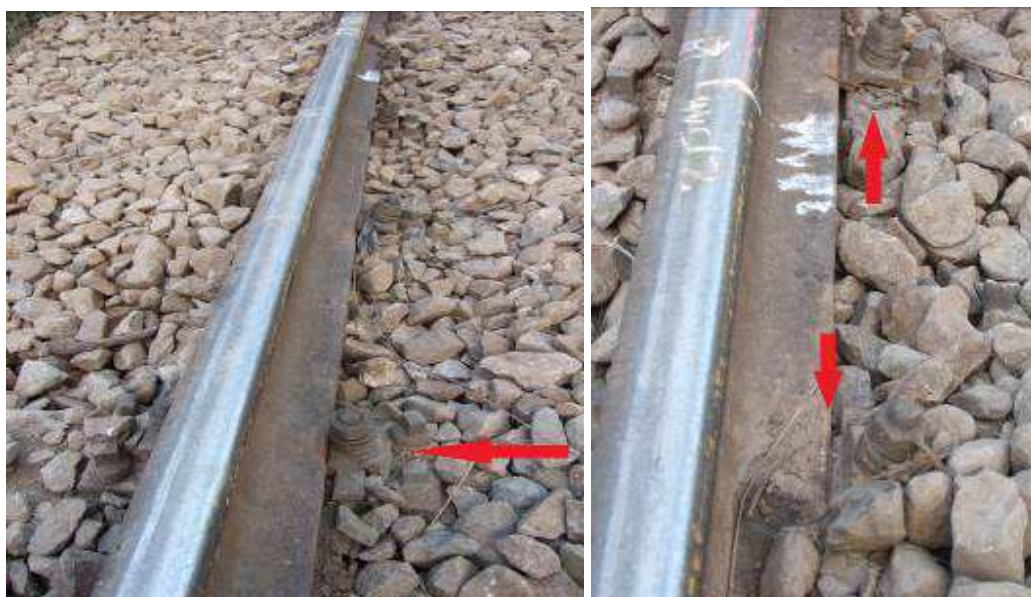
În această zonă a fost identificat și un clește tip K rupt, secțiunea de rupere prezentând caracteristicile unei rupturi noi.

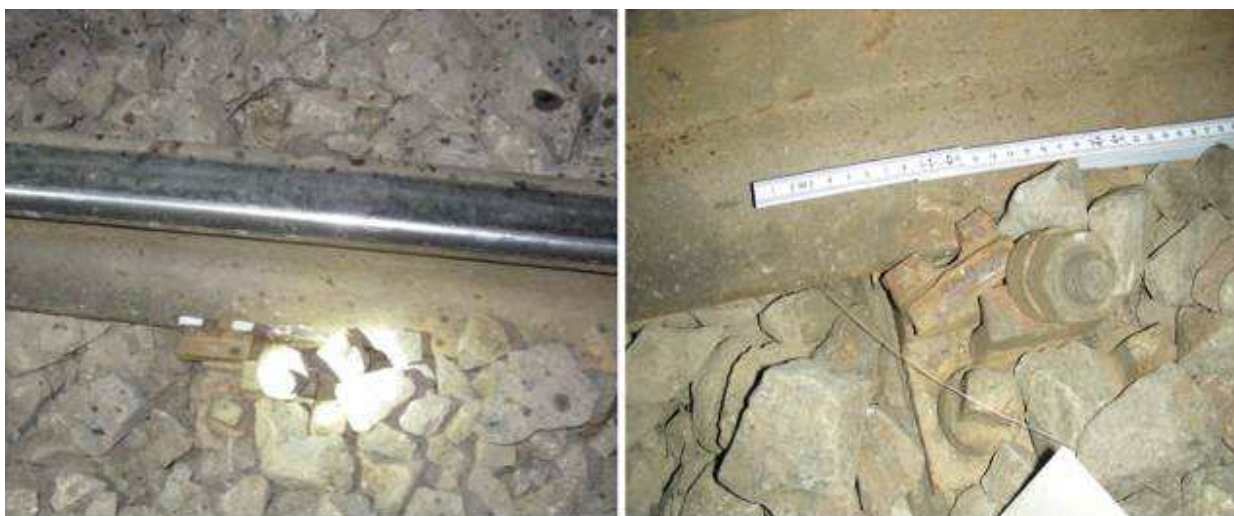
- la km 400+190 a fost găsit între firele căii, lângă șina corespunzătoare firului interior al curbei, un șurub vertical lovit și rupt. Acest punct a fost identificat ca punct 0, fiind prima urmă de cădere a roții din partea dreaptă a primei osii de la primul boghiu al primului vagon după locomotivă;

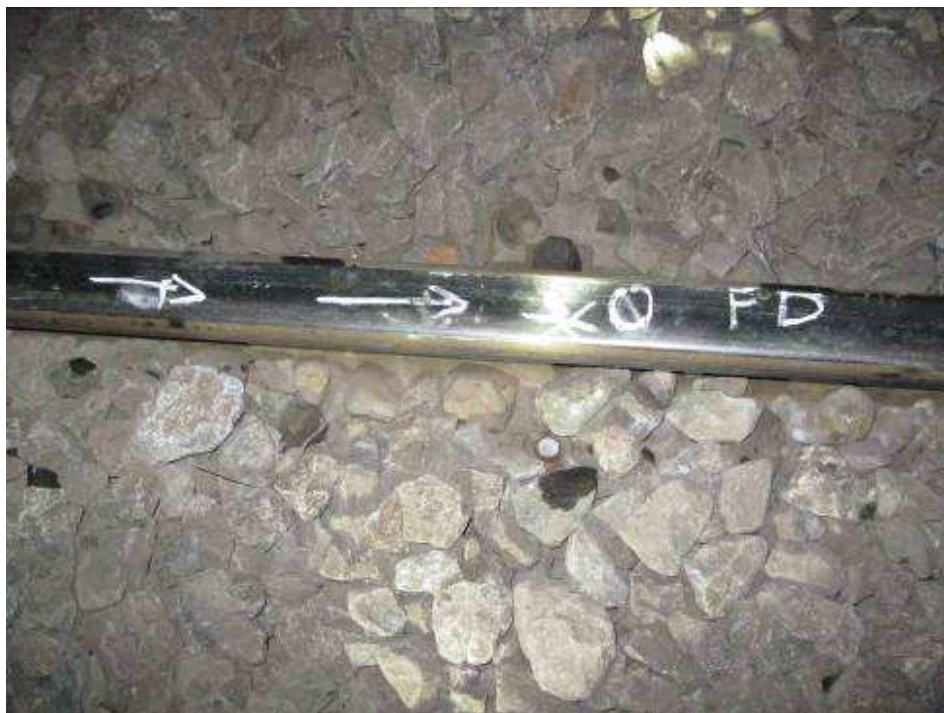
- la o distanță de 60 cm măsurată în sensul de mers al trenului din dreptul acestui punct, pe șina din partea stângă (firul exterior al curbei) a fost identificată urma de escaladare a ciupercii șinei de către roata din partea stângă a aceleiași osii și căderea acesteia în exteriorul căii de rulare;
