RAPORT DE INVESTIGARE

al accidentului produs la data de 30.10.2017,
pe raza de activitatea Sucursalei Regionale de Căi Ferate București,
în stația CFR București Nord,
prin deraierea locomotivei EA 892 ce remorca trenul de călători IR nr.1741

*Raport Final
octombrie 2018*

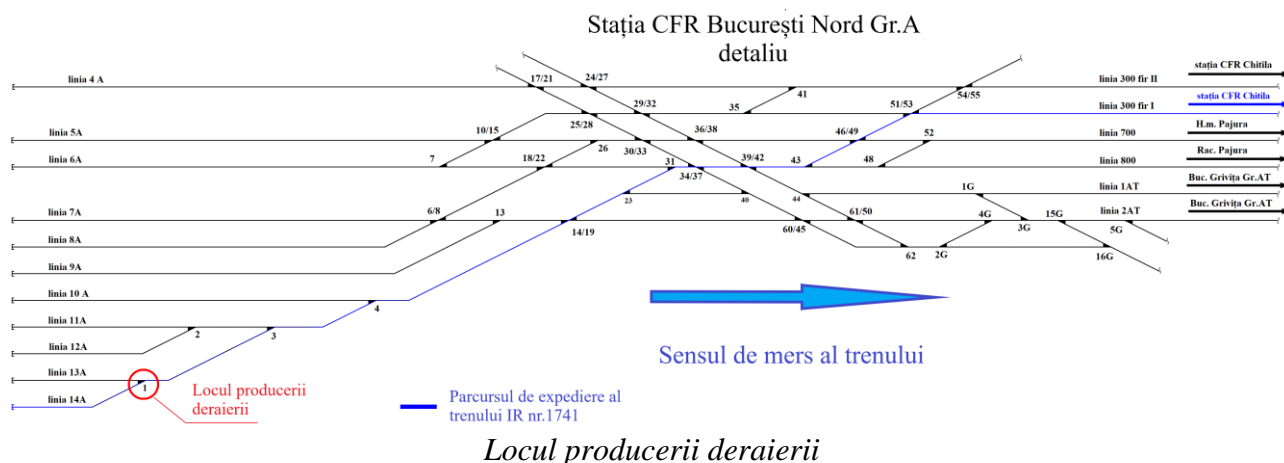
Locomotiva a circulat cu prima osie deraiată până în apropierea vârfului acelor macazului propriu-zis, când, ca urmare a măsurilor de frânare luate de mecanicul de locomotivă, trenul s-a oprit (prima osie a locomotivei se afla la aproximativ 4 m înaintea primei joante a schimbătorului de cale nr.1).

Distanța parcursă, de la momentul punerii în mișcare și până la momentul opririi trenului, a fost aproximativ 205 m, iar viteza maximă înregistrată pe această distanță a fost de 9 km/h.

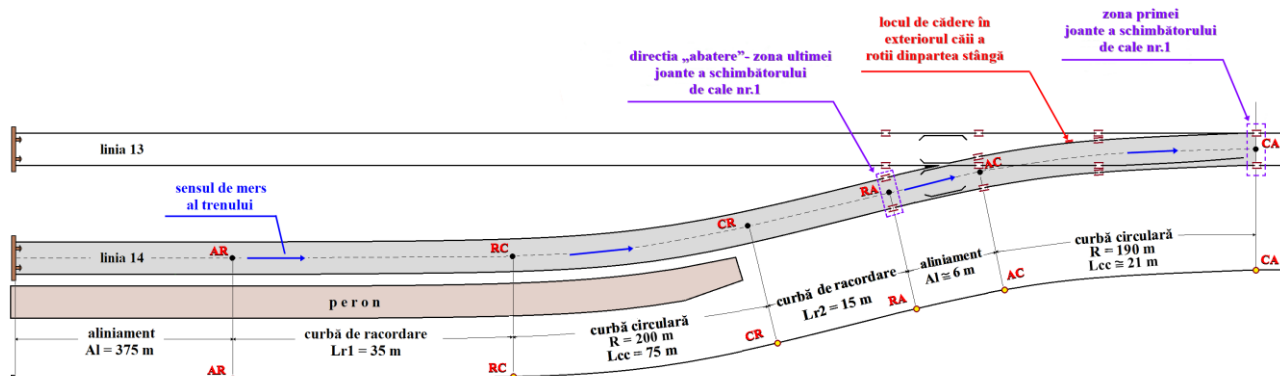
Conform documentelor puse la dispoziție de administratorul infrastructurii feroviare publice, responsabil cu mentenanța infrastructurii feroviare publice din stația CFR București Nord Grupa A, pozițiile kilometrice al punctelor caracteristice ale curbei sunt: **AR** km 0+375, **RC** km 0+410, **CR** km 0+485, **RA** km 0+500.

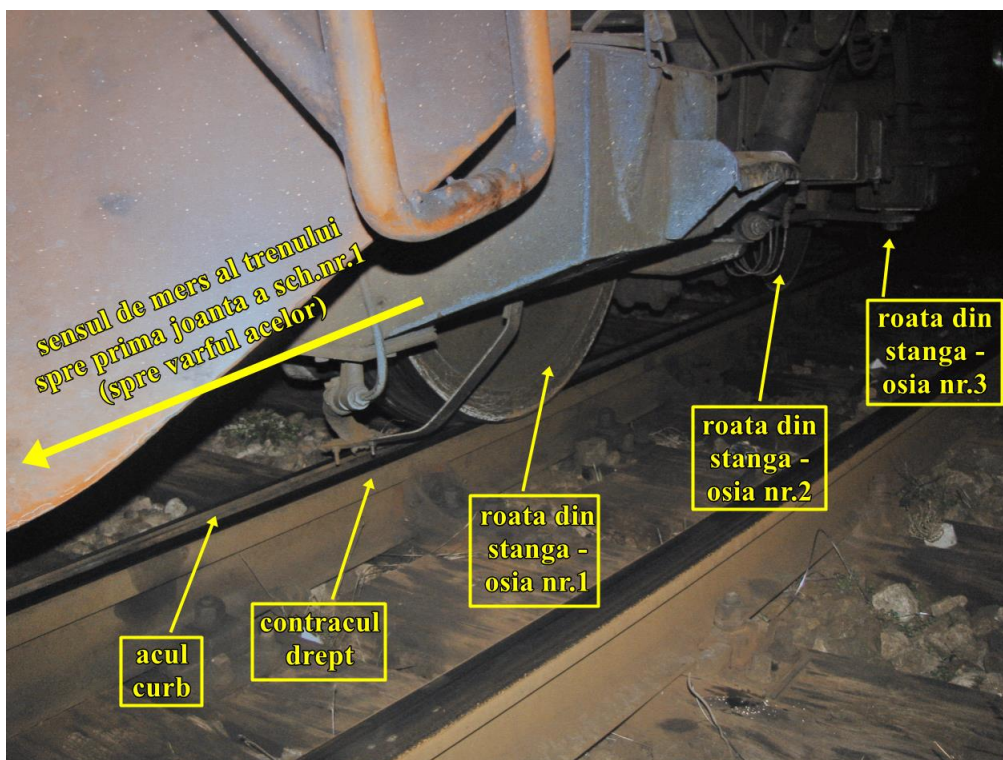
- roata corespunzătoare primei osii se afla cu bandajul pe contraacul drept, iar buza bandajului roții era între acul curb și contraacul drept;
- roata corespunzătoare celei de a doua osii se afla pe fața superioară a acului curb;

- roata corespunzătoare celei de a treia osii era căzută între acul curb și contraacul drept.
