AVIZ

RAPORT DE INVESTIGARE

al incidentului feroviar produs la data de 31.10.2017,
pe raza de activitate a Sucursalei Regionale CF București,
în circulația trenului de marfă nr.21753-2, între stațiile CFR Comarnic și Câmpina,
pe firul II de circulație, la km106+400

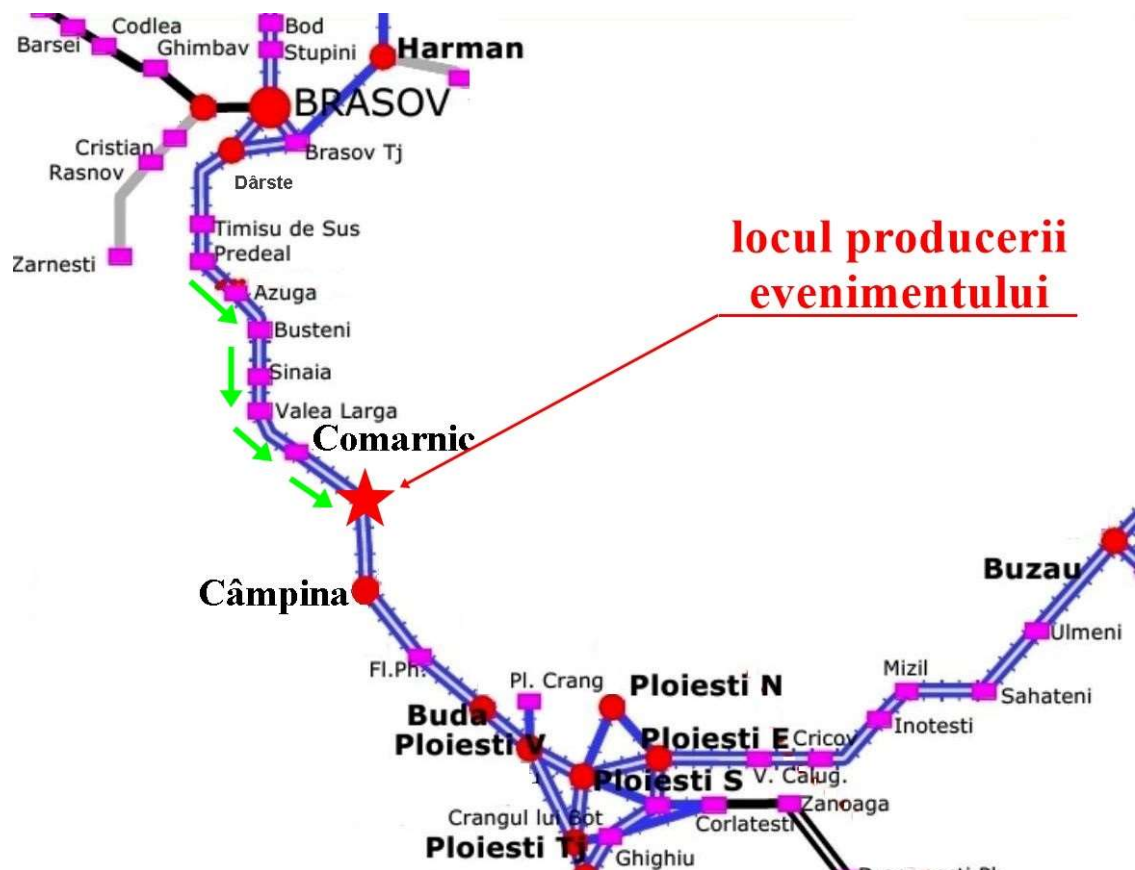
Picture 1 – incident site

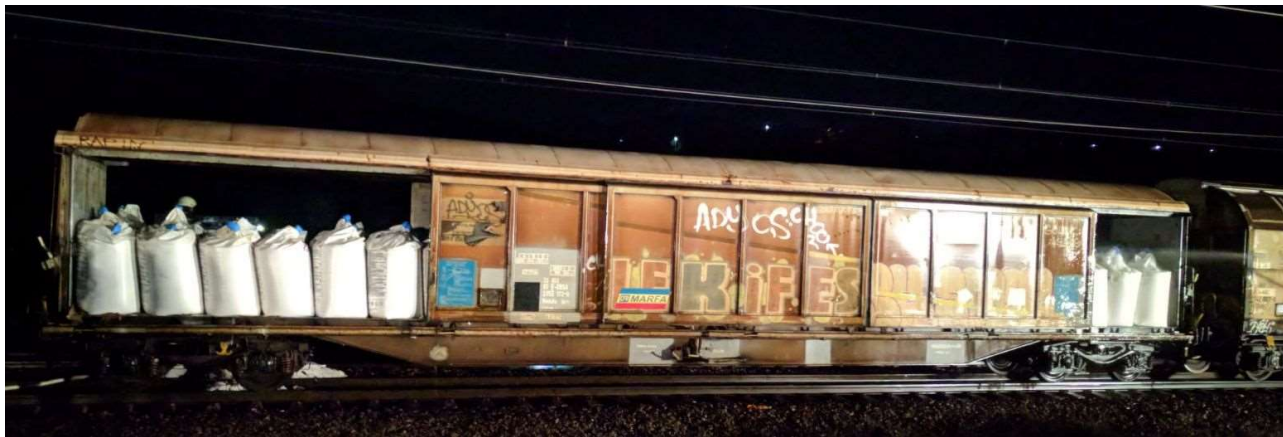
Foto nr.1, vagonul nr.33872752172-0 la locul producerii incidentului

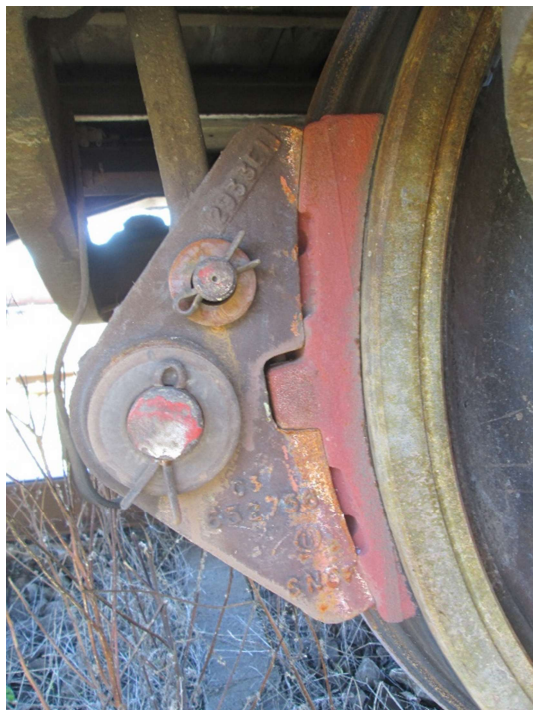
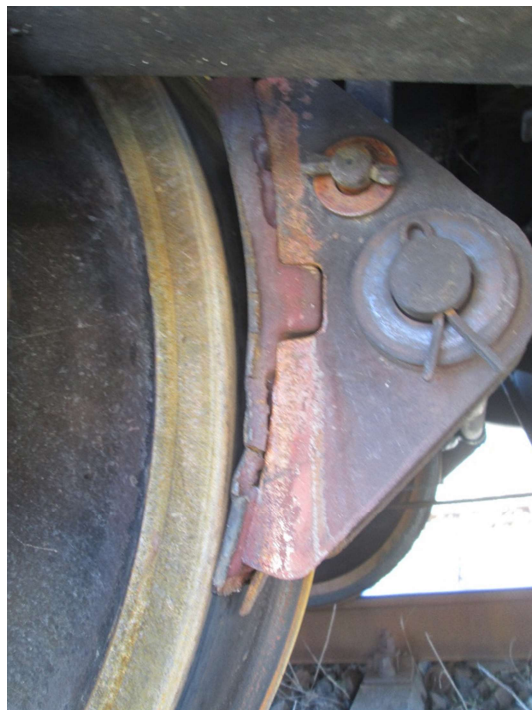
- Roata 4 (roata în zona căreia s-a produs incidentul) - un sabot crăpat și uzat peste limita admisă la trenurile de marfă iar celălalt având o grosime de circa 25 mm;

Foto nr.2, saboții de frână aferenții roții nr.4

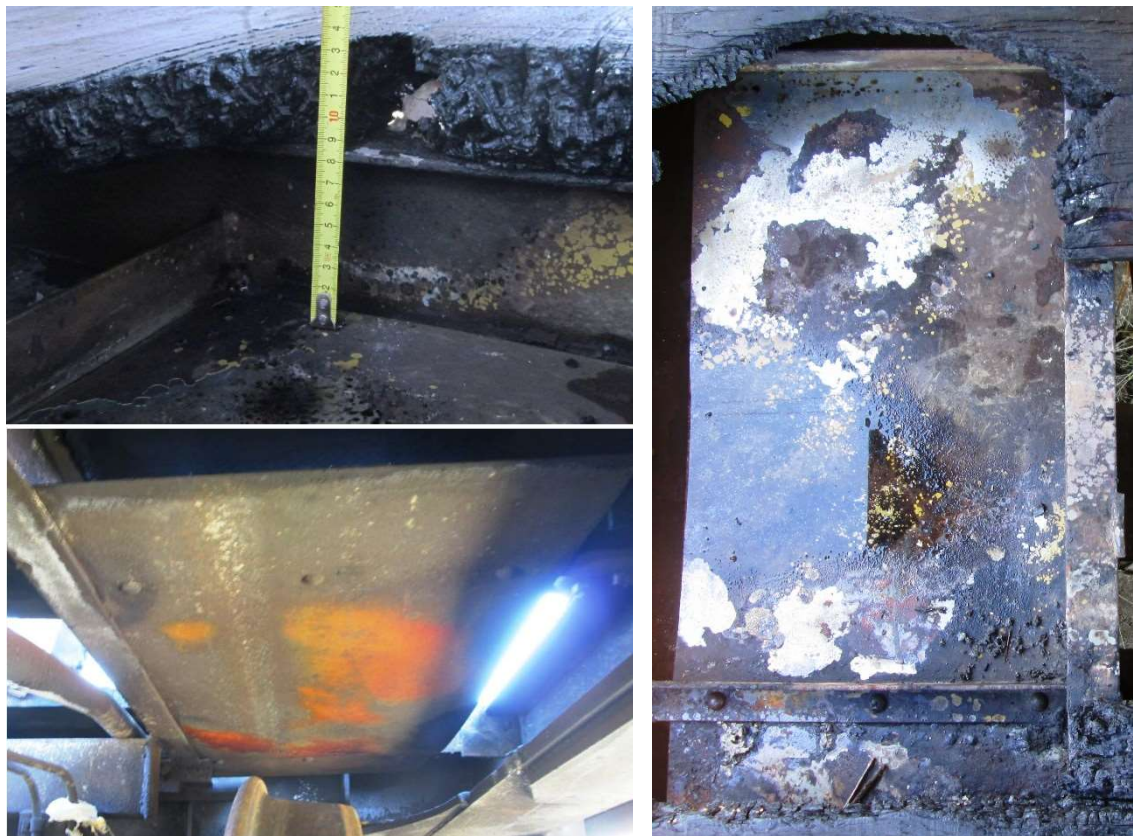
- distanța măsurată de la partea superioară a acestei table parascânte la partea inferioară a podelelor vagonului era de circa 8-9 cm iar dimensiunile acesteia erau următoarele:
 - lungimea: 1020 mm;
 - lățimea: 425-430 mm;
 - grosimea: 2,5 mm.

*Foto nr.3, tabla parascânte aferentă roții nr.4
(vedere de jos, de sus și distanța față de podeaua vagonului)*

The **direct cause** of the incident was the ignition of the mixture between the organic substances and particles of fertilizer with ammonium nitrate (nitrate), situated on the upper part of the arrestor plate, being above the wheel no.4 of the wagon no.33872752172-0. It happened following the existence of some deficiencies of the floor boards in the area of the wheel no.4, that allowed the presence on the arrestor plate of organic substances (papers and wood chips generated by the breakage of the floor boards) mixed with particles of fertilizer with ammonium nitrate (nitrate), and the temperature of the plate increased seriously under the action of the sparks flow generated at the contact between the brake shoes and the wheel running surface.

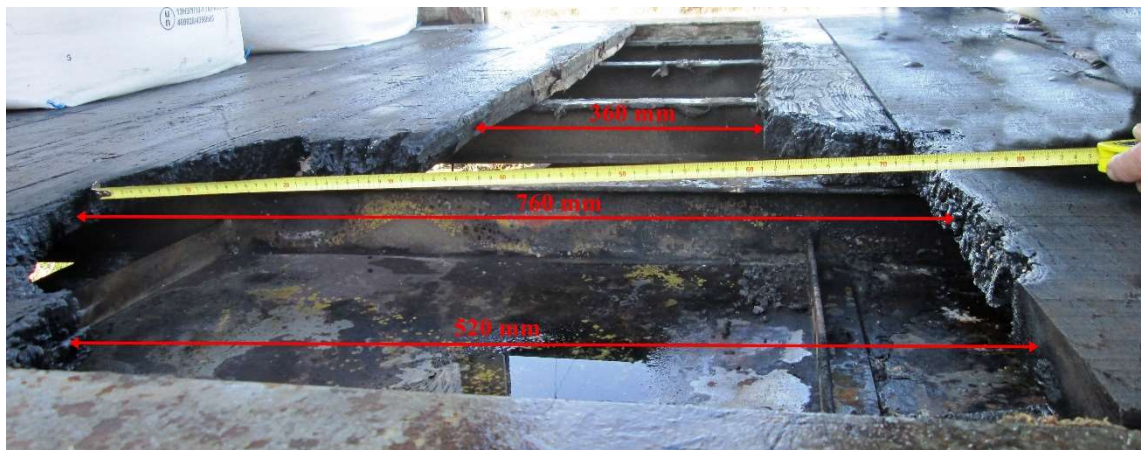
- în dreptul osiei cu roțile nr.3-4 era un spațiu liber de marfă (aferent suprafeței ocupate de circa 7 saci) unde lipseau în totalitate două podele din lemn (cu urme specifice de smulgere nouă) iar în dreptul roții nr.4, de o parte și alta a podelelor lipsă, cele două podele alăturate erau afectate prin ardere;

Foto nr.4, zona din podeaua vagonului afectată în urma producerii incidentului

- la momentul încărcării vagonului scândurile podelei în zona roții nr.4 erau rupte, iar în zona respectivă erau amplasate bucăți de scândură, în încercarea de remediere a acestei deficiențe;

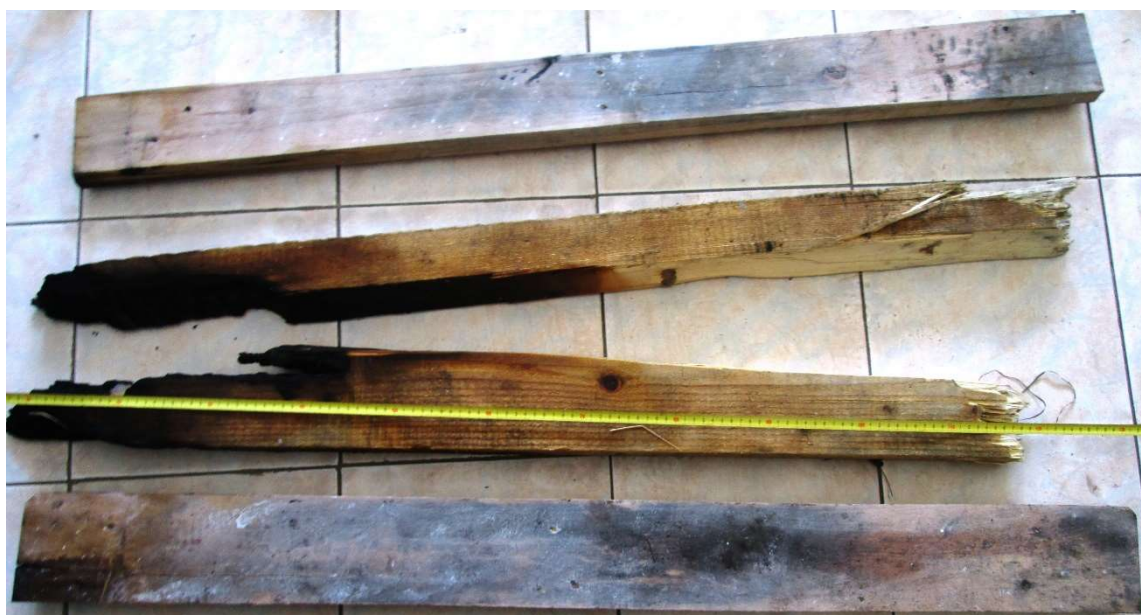
- la sediul stației de Marfă Ploiești Triaj erau 33 saci de circa 50-60 kg încărcăți cu marfă recuperată, 5 saci (tip big-bags) goi deteriorați și 4 bucăți de scândura având o lungime de circa 120 cm (două din lemn de esență moale parțial arse și două din lemn de esență tare), ridicate de la locul producerii incidentului, despre care salariații ISU au declarat că au fost găsite în vagon implicat în zona roții nr.4;

Foto nr.5, scândurile ridicate de la locul producerii incidentului

Aceste constatări, coroborate cu identificarea bucăților de scândură, care prezentau urme certe ale poziționării în vagon în zona afectată în timpul incidentului, duc către concluzia că, la momentul încărcării acestui vagon, scândurile podelei în zona roții 4 erau rupte și în zona respectivă erau amplasate acele bucăți de scândură, în încercarea de remediere a acestei deficiențe.

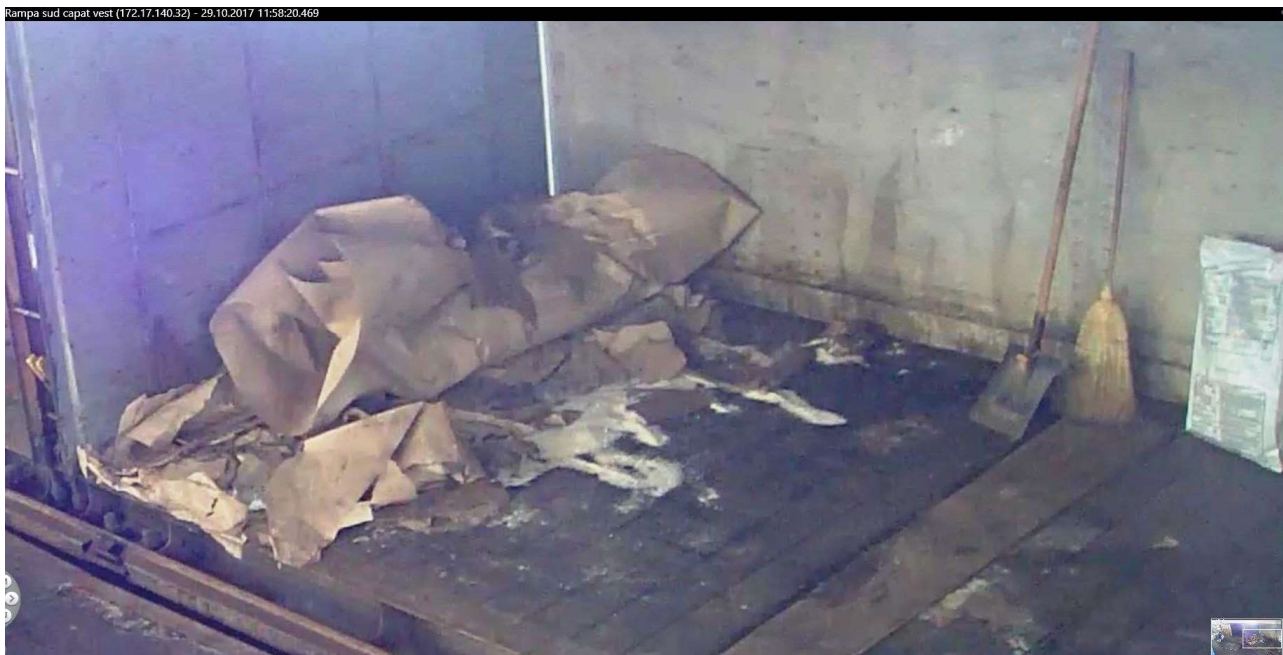
După cum reiese din înregistrările camerelor de supraveghere din rampa de încărcare aparținând SC AZOMUREȘ SA, predarea/preluarea acestui vagon s-a făcut fără respectarea prevederilor art.52, alin.(6) din *Regulamentul privind transportul pe căile ferate din România* și ale art.88, lit.(t) din *Regulament pentru circulația trenurilor și manevra vehiculelor feroviare – nr.005/2005*, întrucât, la introducerea vagonului la încărcare pe podeaua acestui vagon erau resturi de hârtie tip ambalaj utilizată la fardarea vagoanelor cât și resturi de marfă (azotat de amoniu).

Foto nr.6, detaliu resturi hârtie și azotat amoniu

Având în vedere existența acestor bucăți de hârtie, pe suprafața podelei vagonului, se poate prezuma, în mod rezonabil, faptul că, la predarea-primirea acestui vagon nu au fost observate deficiențe existente la podeaua acestuia.

- prezentă pe suprafața podelei vagonului a resturilor de hârtie a îngreunat observarea, cu ocazia activităților de predare – primire, a deficiențelor la scândurile ce alcătuiau podeaua acestui vagon;
