## RAPORT DE INVESTIGARE

**al accidentului feroviar produs la data de 28.12.2020, pe secția de circulație Dorobanțu - Medgidia  
PC2 – Romcim Medgidia, în circulația trenului de marfă nr.89170, prin deraierea a două vagoane  
din compunerea trenului**

*Ediție finală Raport Investigare  
22 decembrie 2021*

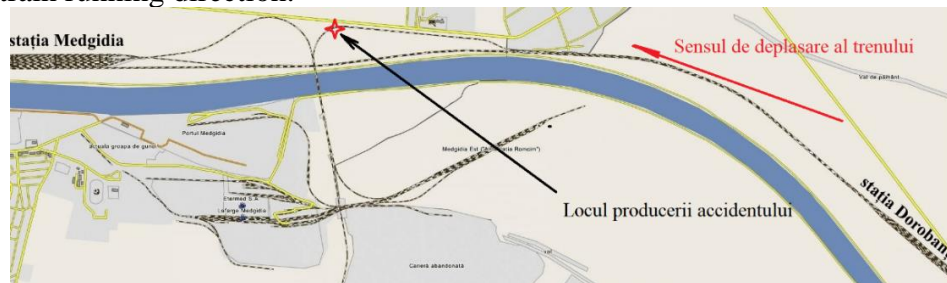
Figure no.1 Accident site

The derailment happened on the line Dorobanțu – Medgidia PC2, on a curved line, with left deviation against the train running direction.

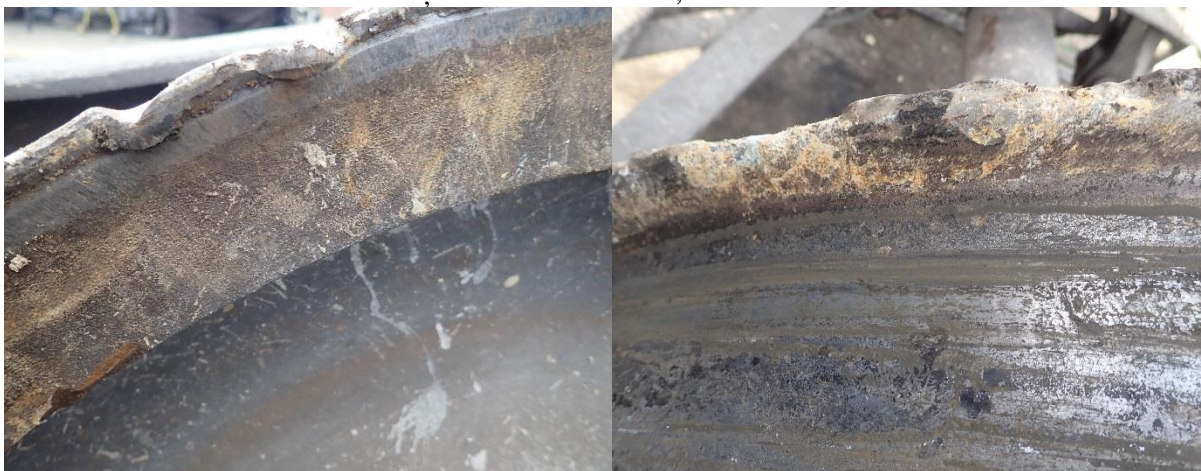
- saboți cu uzura sub limită, spărți;
- starea aparatului de rulare osiile 5-6 și 7-8 deraiate;
- starea timoneriei de frână, bună;
- nu au fost constatate piese lipsă sau asigurate necorespunzător;
- au fost afectate suprafețele de rulare ale osiilor 5-6 și 7-8;
- roata nr.8 prezenta urme puternice de lovituri cu refulare de material pe toată circumferința buzei roții, urmare a mersului în stare deraiată pe o distanță de 400 m (din care 40 m pe trotuarul construit din plăci metalice, pentru acces/deplasare personal ce asigura mentenanța căii ferate) fapt ce a făcut dificilă măsurarea buzei la 10mm deasupra cercului de rulare. Rezultatul măsurătorii 21,5mm a fost influențat de modificările suferite ca urmare a circulației în stare deraiată;

Foto nr.1 și 2, buza roții nr.8

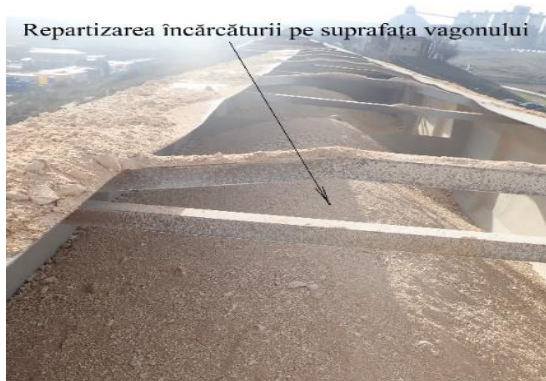
Foto nr.3 Aranjarea încărcăturii în vagon

Referitor la repartizarea încărcăturii în vagon, în urma cântăririi au fost constatate depășiri ale prevederilor din Directiva de Încărcare (*Anexa II a Regulamentului pentru utilizarea reciprocă a vagoanelor în trafic internațional*), respectiv a fost depășit raportul maxim admis de 1,25:1 între roțile (dreapta/stânga) ale aceleiași osii. Depășirea cea mai mare a raportului maxim admis a fost constatată în cazul osiei cu roțile 7÷8, prima osie în sensul de mers.

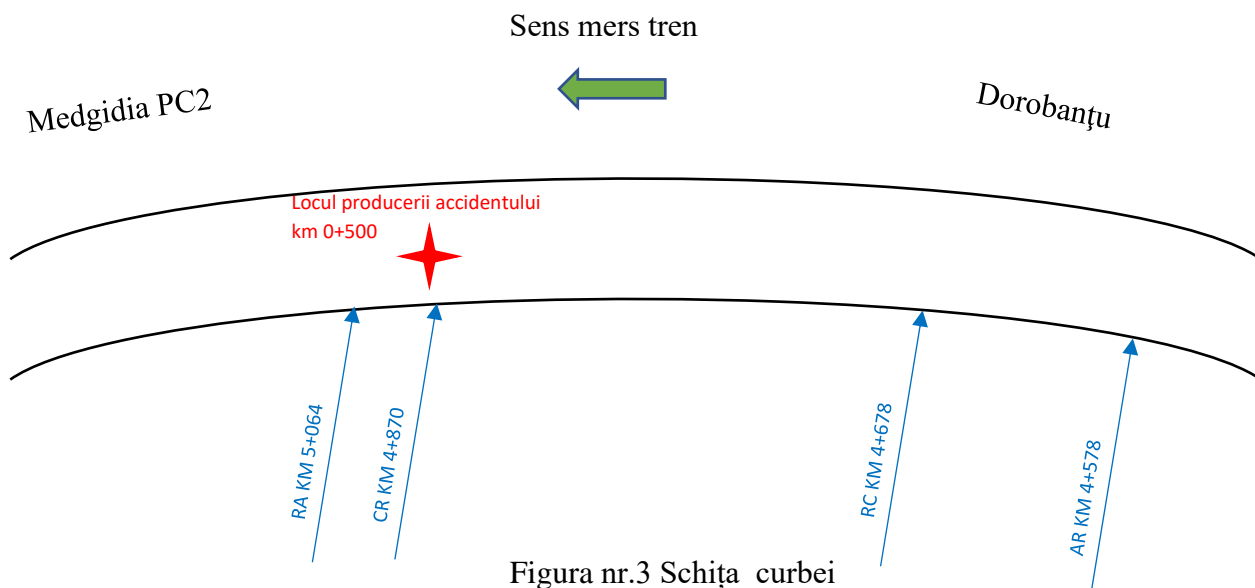
Figura nr.3 Schița curbei

Deraierea s-a produs pe linia Dorobanțu – Medgidia PC2, pe o zonă în curbă cu deviație stânga față de sensul de mers al trenului. Curba pe care s-a produs deraierea are deviație stânga față de sensul de mers al trenului și are următoarele caracteristici:

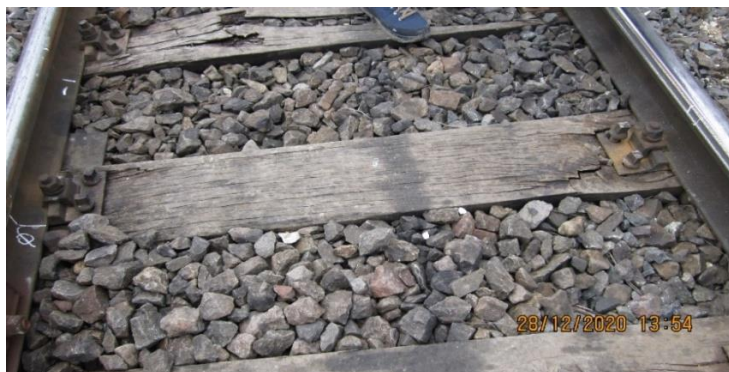
Prima urmă de deraiere este o urmă de frecare a feței active pe șina de la firul interior al curbei a unei roți a primului boghiu al vagonului nr.83536651346-2 Fals (partea stângă sens de mers) și a fost stabilit pichetul „0” (la km 4+870), situat după joanta de la firul interior al curbei la 490 mm, în sensul de mers al trenului, joantă în care rostul avea valoarea de zero mm (temperatura = +9°C). Pichetul „0” translatat pe firul exterior al curbei este situat la 1235 mm după joanta de la firul exterior al curbei, în sensul de mers al trenului, joantă în care valoarea rostului era de cinci mm (temperatura = +9°C). La o distanță de 825 mm după pichetul „0”, pe șina de la firul exterior al curbei (șina din dreapta sensului de mers) este o urmă de escaladare pe fața activă a șinei, urmată de rularea unei roți pe suprafața de rulare a ciupericii șinei, pe o lungime de 460 mm. În acest punct este o urmă de cădere pe fața inactivă a șinei de pe firul exterior al curbei.

Foto nr.4 Prima urma de lovire a bulonului vertical

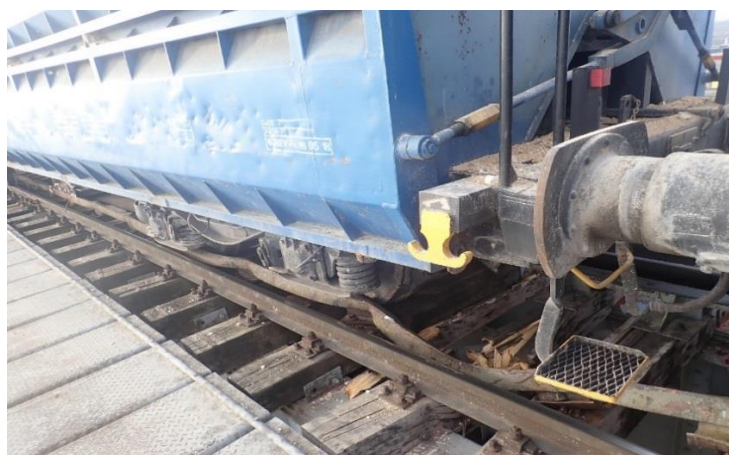
- primul vagon deraiat, nr.83536651346-2, al 16-lea de la locomotivă a deraiat de primul boghiu în sensul de mers, foto nr.5.

Foto nr.5 Vagonul al 16- lea de la locomotivă

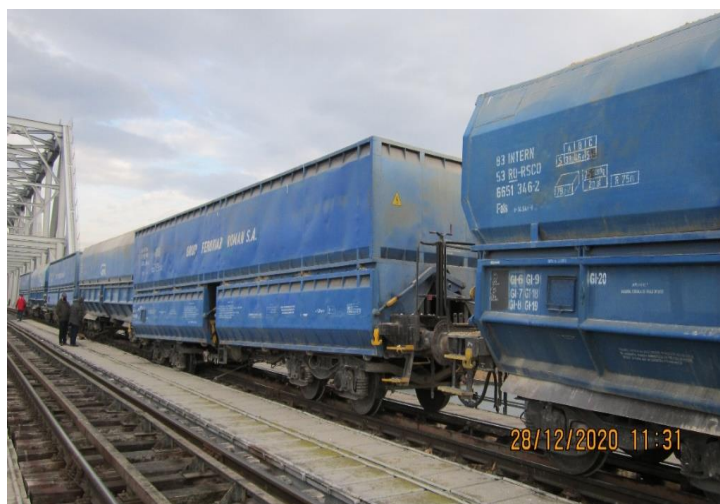
- al doilea vagon deraiat, nr.89536950067-6, al 17-lea de la locomotivă a deraiat de al doilea boghiu în sensul de mers, foto nr.6.

Foto nr.6 Poziția osiilor în exteriorul căii de la vagonul al 17-lea de la locomotivă

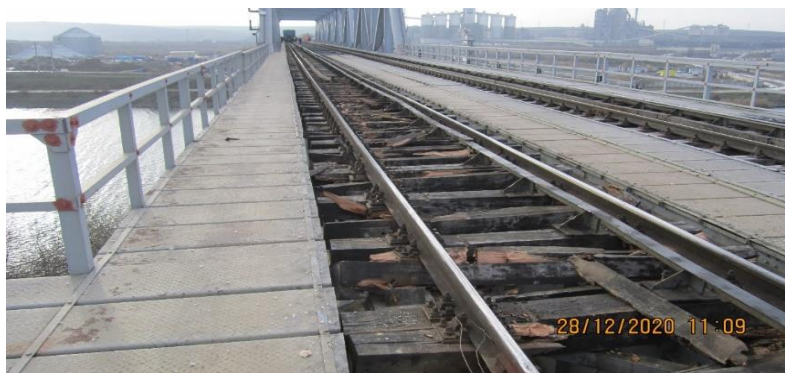
Trenul a circulat în stare deraiată o distanță de aproximativ 400 m, după care s-a oprit. Roțile boghiurilor vagonului căzut au agățat pe viaductul 2 contrașina pe care a rulat o astfel încât a fost antrenat să deraieze și vagonul numărul 17. (a se vedea foto nr.7 și nr.8).

A fost afectată și distrusă 60 ml de contrașină, inclusiv papucii de prindere ai acestora, 33 traverse de lemn normale, 152 traverse de lemn speciale și material mărunț aferent prinderilor traverselor de lemn speciale de pod și a traverselor normale de lemn de pe terasament.

Foto nr.7 Contrașina de pe viaductul I capX ruptă

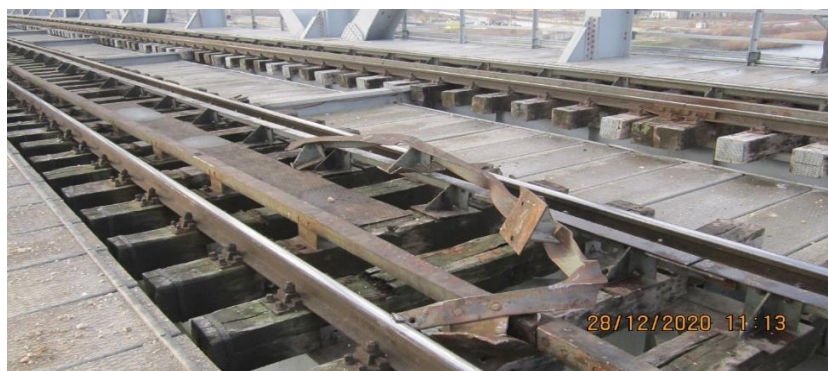
Foto nr.8 Contrașina rulantă care a antrenat căderea celui de-al 17-lea vagon

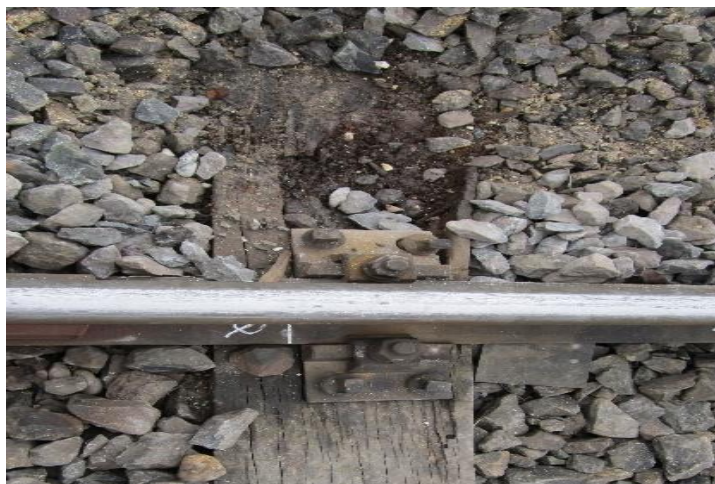
T<sub>1</sub> – crăpătură longitudinală, la firul interior traversa prezenta putrezire locală sub placa metalică și prinderea plăcii de traversă era inactivă; la firul exterior prinderea plăcii de traversă era activă;

Foto nr.9 Starea traversei T<sub>1</sub>

ASFR shall ensure that CNCF „CFR” SA re-assess the risks associated to the danger generated by keeping in operation the improper wooden sleepers within the curves and establishes monitoring measures for keeping under control these risks.

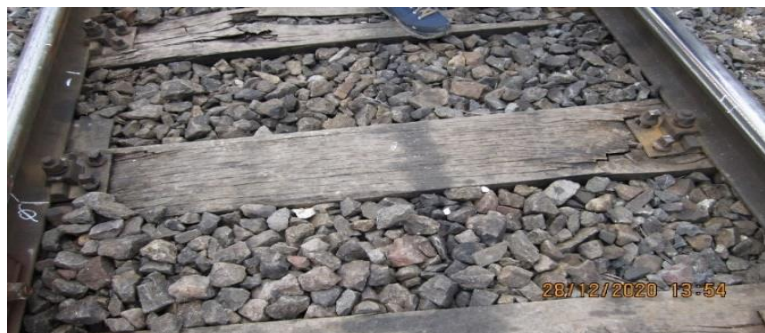
T<sub>0</sub> – putredă pe toată lungimea, prinderea plăcii de traversă era inactivă atât pe firul interior cât și pe firul exterior;

T<sub>-1</sub> – putredă pe toată lungimea, prinderea plăcii de traversă era inactivă atât pe firul interior cât și pe firul exterior;

Foto nr.10 Starea traverselor T<sub>0</sub>, T<sub>-1</sub>

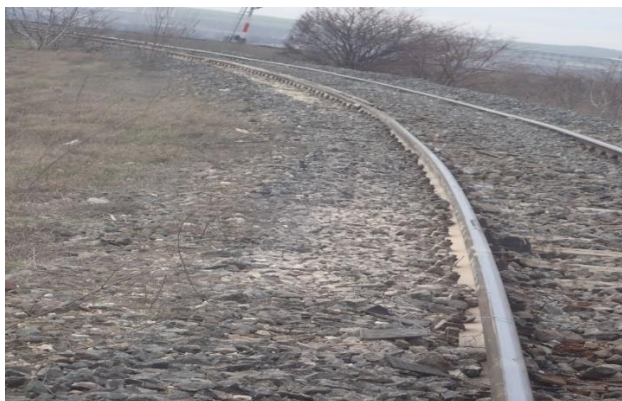
Prisma de piatră spartă pe zona accidentului, era colmatată cu material pulverulent căzut din vagoane și nu asigura drenajul apelor

Foto nr.11 Prisma de balast colmatată cu material pulverulent

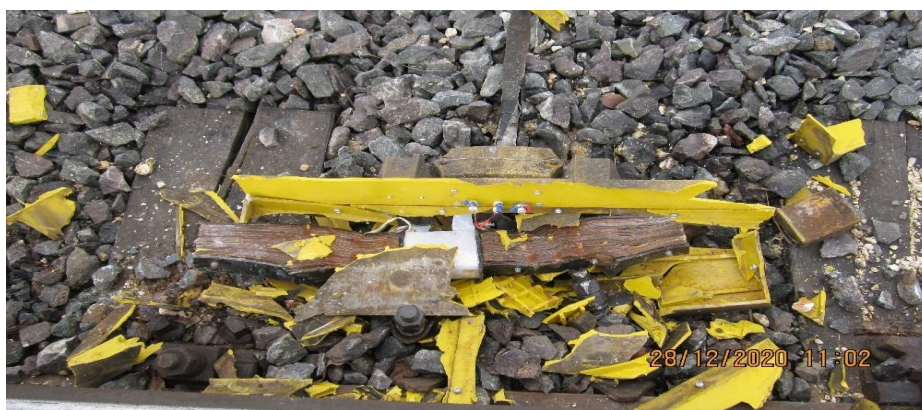
Foto nr.12 Inductor de 1000/2000 Hz distrus

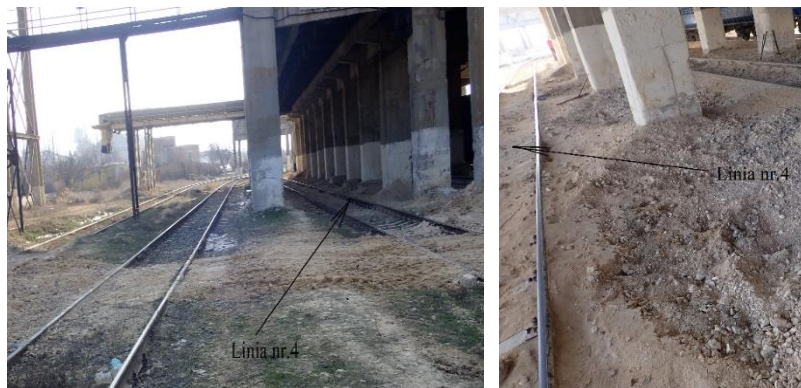
Foto nr.13 și 14 Linia nr.4

reviziei tehnice la compunere, din cauză că nu sunt căi de acces și era calcar depozitat și căzut în zona căii ferate ca urmare a procesului de încărcare a vagoanelor.

Căile de acces nu sunt asigurate nici la liniile afectate pentru primiri-expedieri de trenuri, acestea prezentând gropi pline cu apă și depuneri de calcar.

Având în vedere cele de mai sus, comisia a concluzionat că neasigurarea condițiilor optime pentru efectuarea reviziei tehnice a vagoanelor la compunere, efectuarea probelor de frână și verificarea repartizării încărcăturii în vagon, după toate probabilitățile constituie un factor critic care se încadrează ca **factor contributiv** la producerea accidentului feroviar.

ASFR shall ensure that GFR SA re-assesses the risks associated to the danger generated by the not ensuring of the optimum conditions for checking the distribution of the load in wagons, according to the practice codes and establishes the safety measures necessary for keeping these risks under control.
