RAPORT DE INVESTIGARE

al accidentului feroviar produs la data de 04.02.2021, ora 11:31, pe raza de activitate a Sucursalei Regionale CF Timișoara, între haltele de mișcare Domașnea Cornea și Poarta, la km 435+100, în circulația trenului de marfă nr.60516-1, prin declanșarea unui incendiu la locomotiva împingătoare, EA 1084

*Raport de investigare
Ediție finală
03.02.2022*

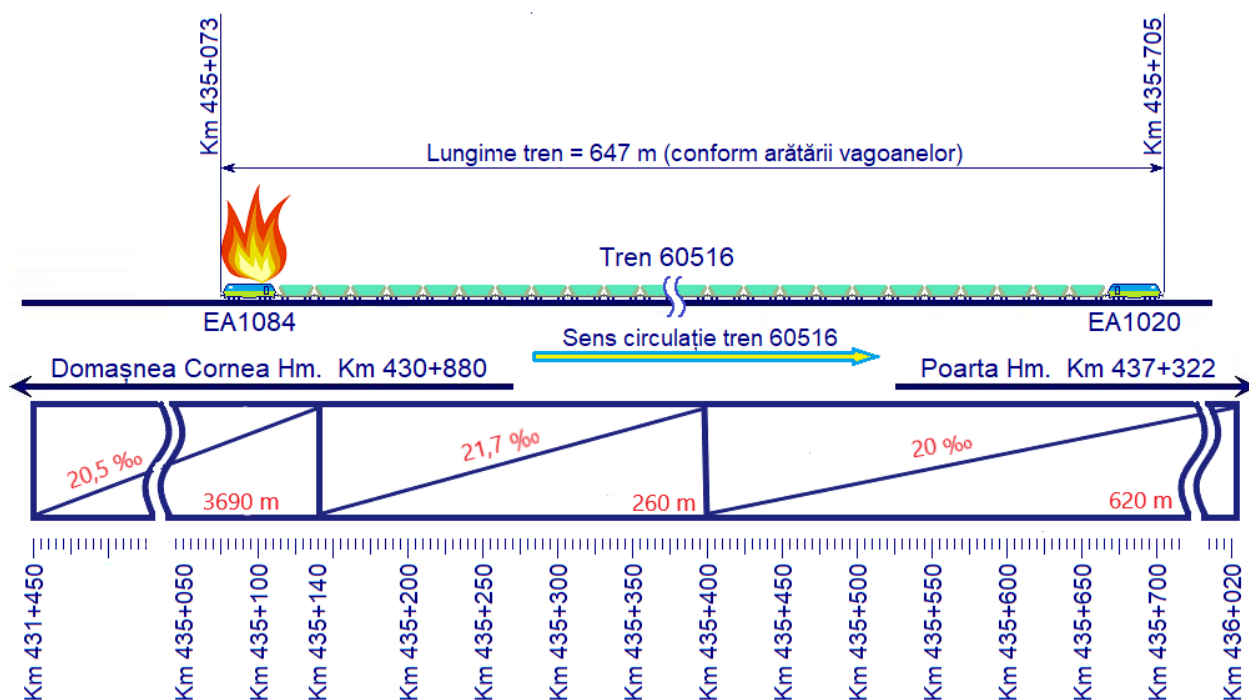
Figura nr.2 - Schița locului unde s-a produs incendiul la locomotiva EA-1084

Linia curentă dintre hm Domașnea Cornea și hm Poarta este linie simplă, electrificată. În profilul în lung al traseului căii ferate are declivitatea de 21,7‰ – rampă în sensul de mers al trenului, iar în plan orizontal linia este situată în curbă cu deviație dreaptă, în sensul de mers al trenului. (**Figura nr.2**)

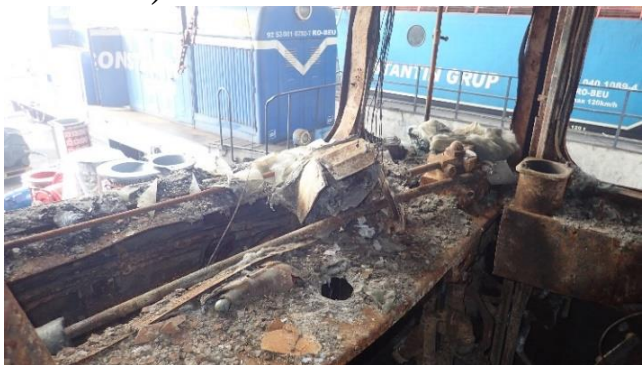
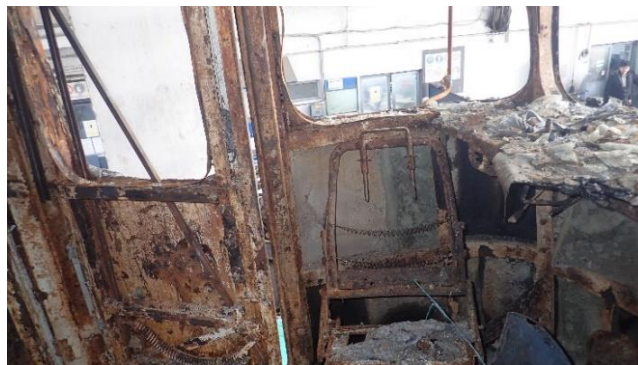
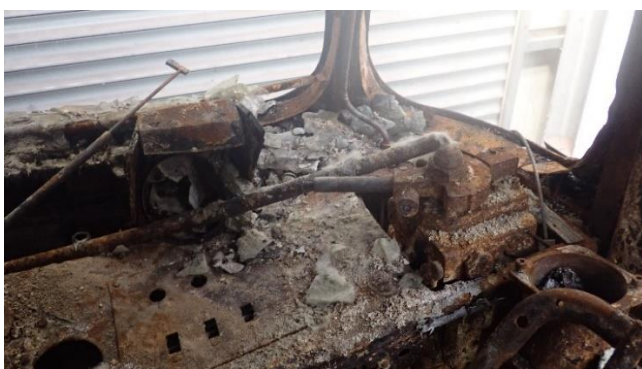
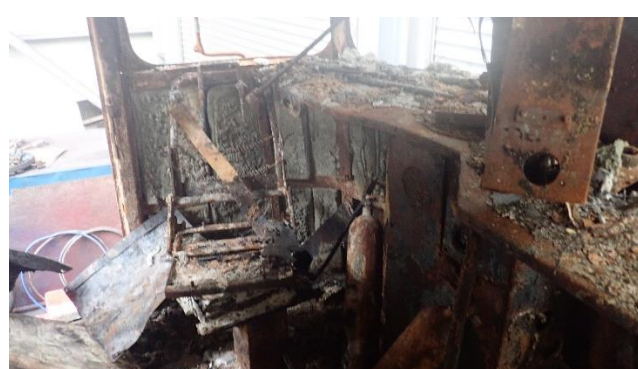
- ambele posturi de conducere inclusiv aparatura acestora au fost afectate termic în proporție de 100%, fapt ce nu a permis descărcarea informațiilor înregistrate de instalațiile IVMS și CEL; (**Foto nr.1 - Foto nr.6**)

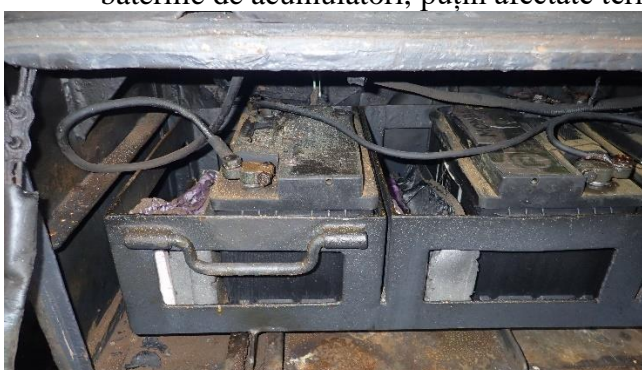
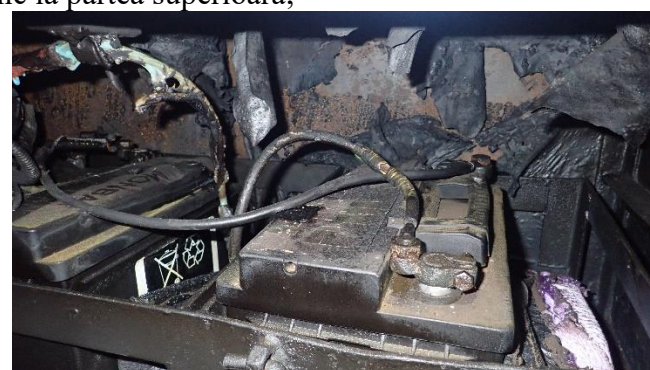
- bateriile de acumulatori, puțin afectate termic la partea superioară;

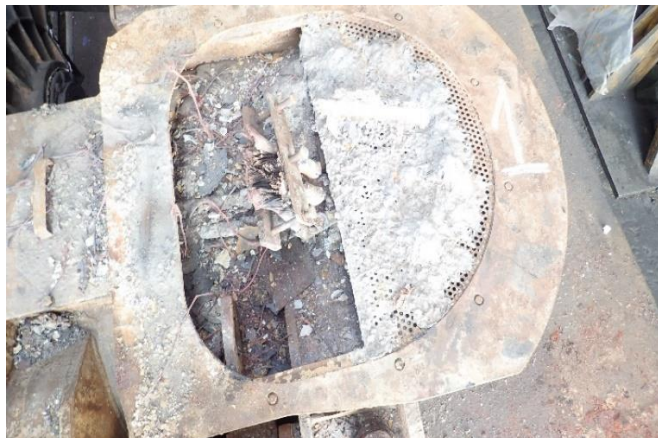
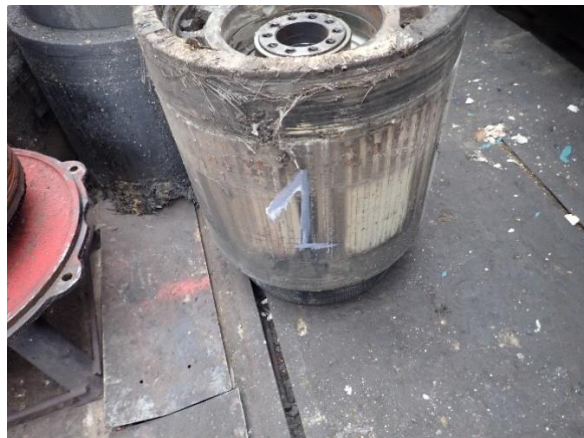
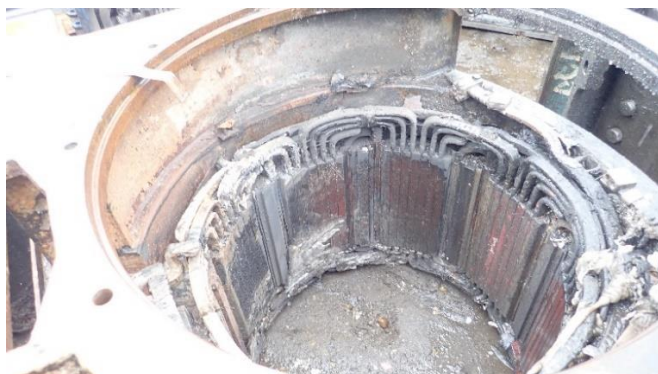
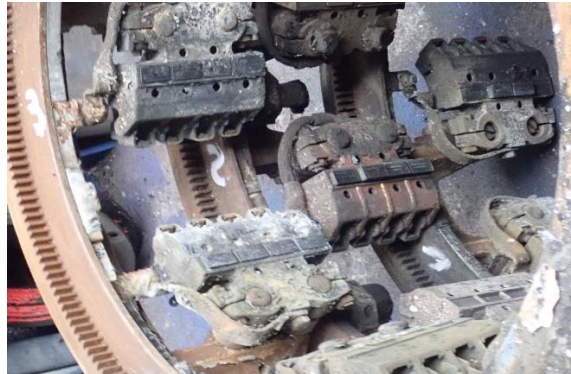
Motorul electric de tracțiune nr.1 (Foto nr.7 – Foto nr.10)

- seria motorului: 90891/1984, montat pe locomotivă la data de 17.12.2020;
- burduful canalului de ventilație - ars complet;
- o parte din cablurile de alimentare au fost topite iar celelalte aveau izolația arsă complet;
- plasa de protecție a ventilației cu urme de material topit (aluminu și cupru);

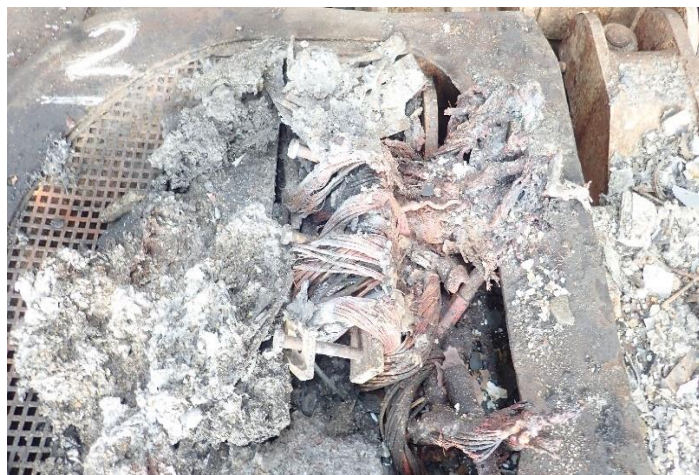
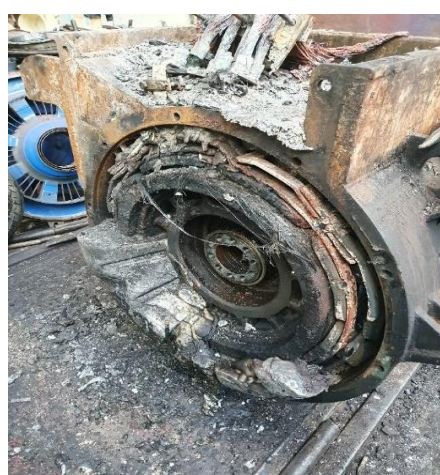
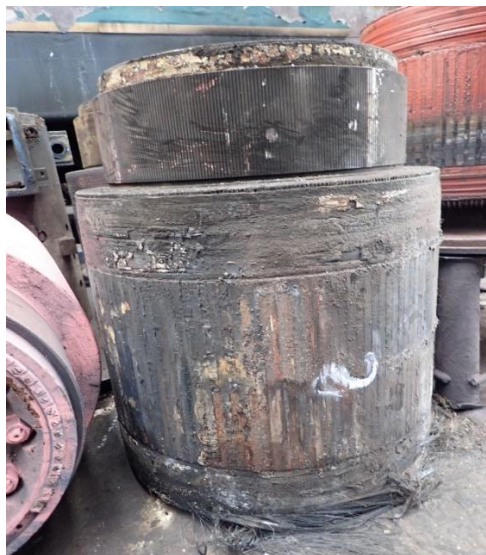
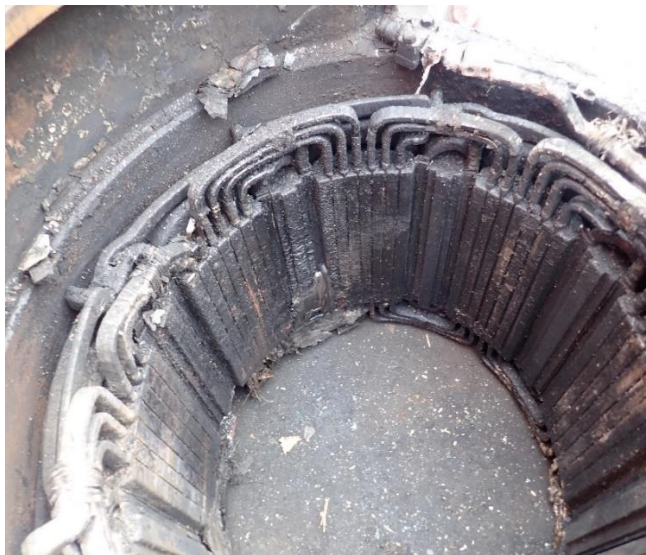
Motorul electric de tracțiune nr.2 (Foto nr.11 – Foto nr.14)

- seria motorului: 30994/ - montat pe locomotivă la data de 06.12.2020;
- burduful canalului de ventilație - ars complet;
- o parte din cablurile de alimentare sunt topite iar celelalte au izolația arsă complet;
- plasa de protecție a ventilației prezintă urme de material topit (aluminiiu și cupru).

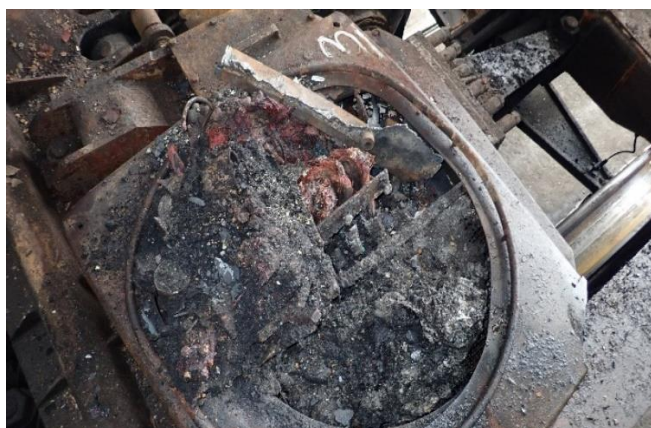
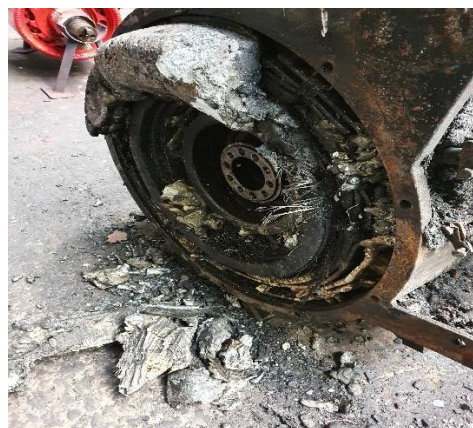
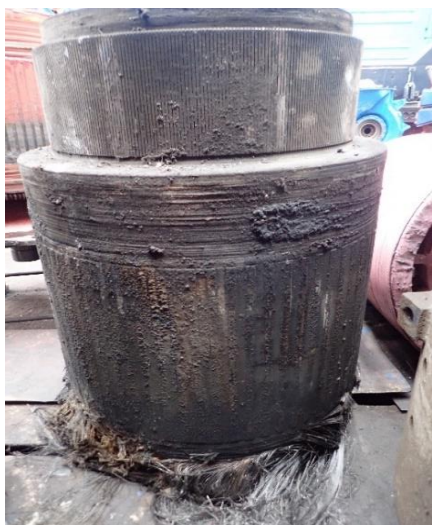
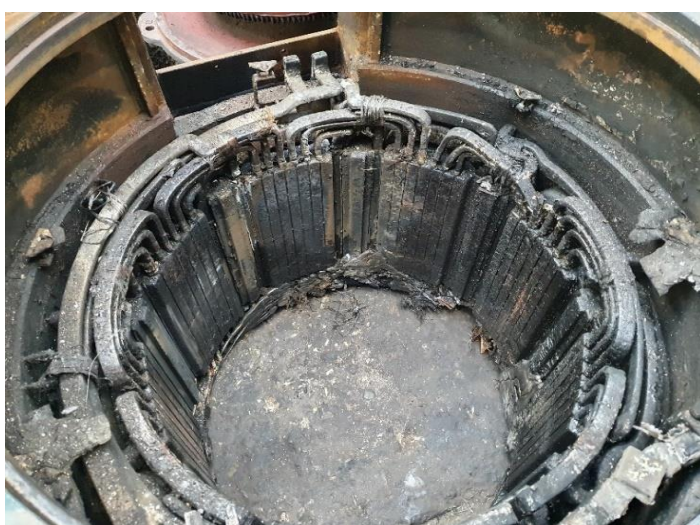
Motorul electric de tracțiune nr.3 (Foto nr.15 – Foto nr.18)

- seria motorului: 10686/2011, montat pe locomotivă la data de 26.10.2015;
- burduful canalului de ventilație - ars complet;
- o parte din cablurile de alimentare sunt topite iar celelalte au izolația arsă complet;
- plasa de protecție a ventilației prezintă urme de material topit (aluminu și cupru).

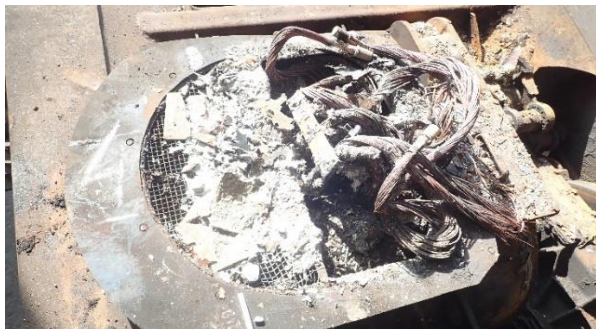
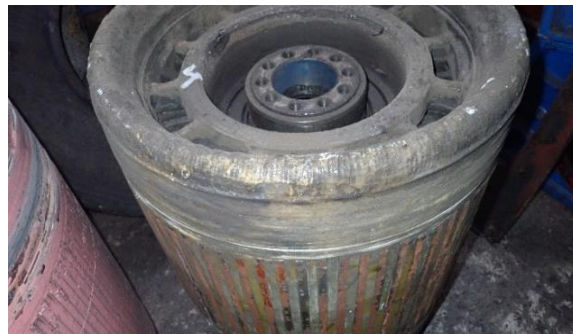
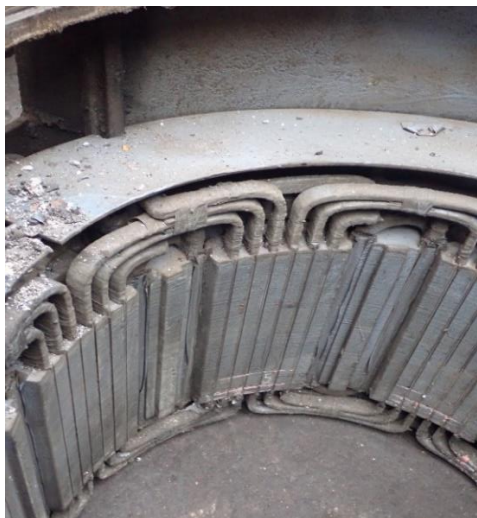
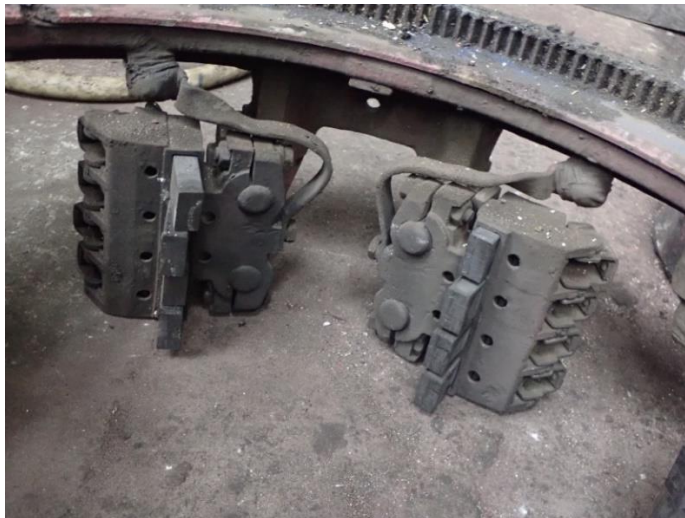
Motorul electric de tracțiune nr.4 (Foto nr.19 – Foto nr.22)

- seria motorului: 84291/ - montat pe locomotivă la data de 17.09.2018;
- burduful canalului de ventilație - ars complet;
- cablurile de alimentare au izolația arsă complet;
- plasa de protecție a ventilației cu depuneri de material topit (aluminiu și cupru);

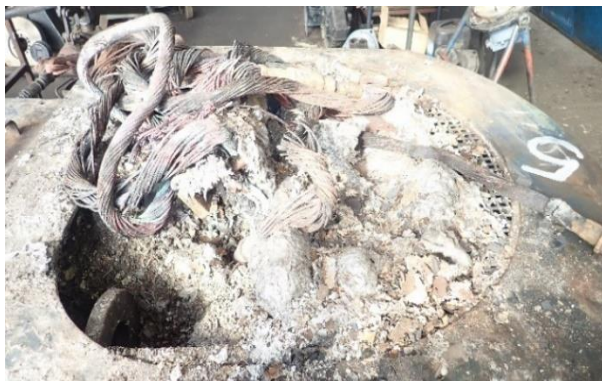
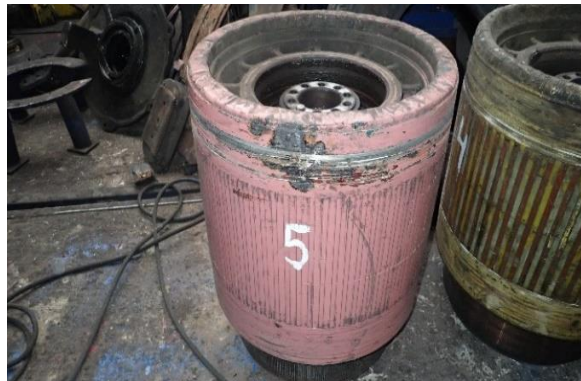
Motorul electric de tracțiune nr.5 (Foto nr.23 și Foto nr.24)

- seria motorului: 79724/1981, montat pe locomotivă la data de 06.12.2019;
- burduful canalului de ventilație - ars complet;
- cablurile de alimentare cu izolația arsă complet;
- plasa de protecție a ventilației prezintă urme de material topit (aluminiu și cupru).

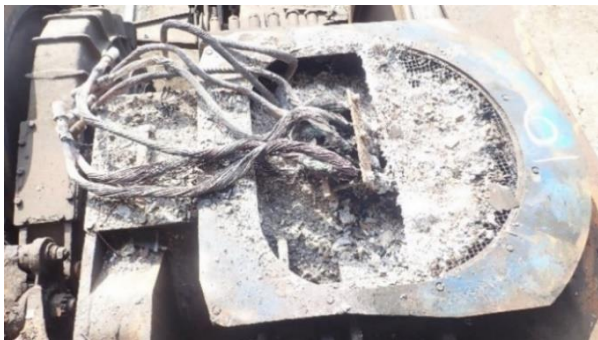
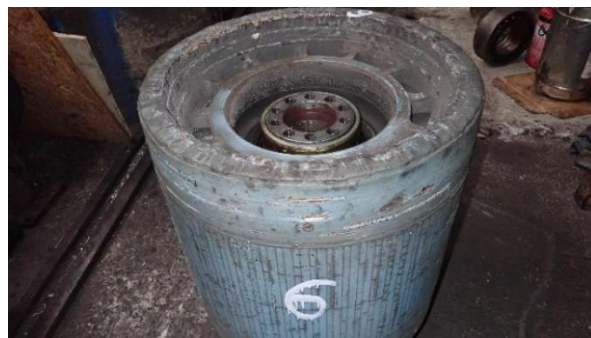
Motorul electric de tracțiune nr.6 (Foto nr.25 și Foto nr.26)

- seria motorului: 70017/1979, montat pe locomotivă la data de 26.10.2015;
- burduful canalului de ventilație - ars complet;
- cablurile de alimentare cu izolația arsă complet;
- plasa de protecție a ventilației prezintă urme de material topit (aluminiu și cupru).

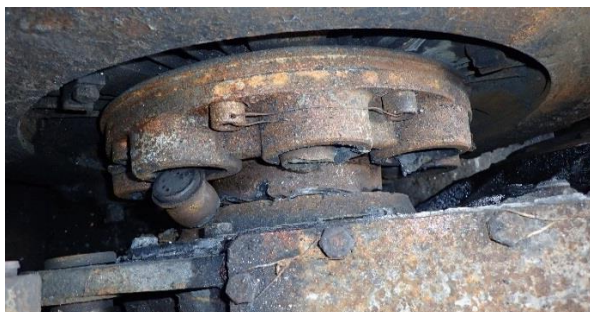
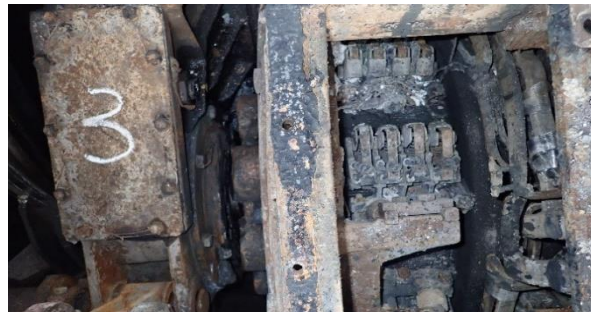
- niciun motor electric de tracțiune nu prezenta rulmenți blocați sau lipsă vaselină;
- motoarele electrice de tracțiune nr.1, nr.2 și nr.3, prezentau în interiorul acestora, între rotor și stator în partea opusă colectorului, depunere de aluminiu topit și scurs, ce a determinat blocarea rotorului. Arborii de torsiune de la cele trei motoare au fost tăiați cu flacără oxiacetilenică pentru deblocarea osiilor și deplasarea locomotivei, de la locul producerii accidentului, pentru efectuarea constatării tehnice; (**Foto nr.27 și Foto nr.28**)

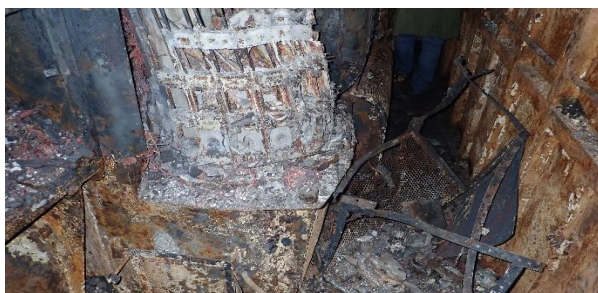
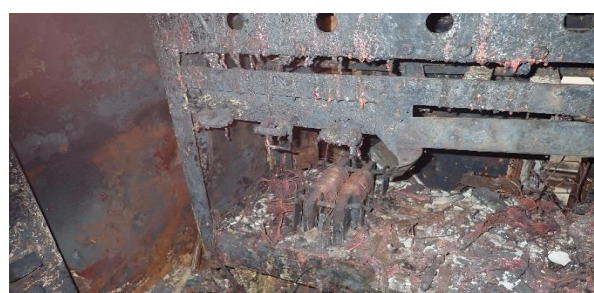
Blocul S1: (Foto nr.29 și Foto nr.30)

- diode sparte și radiatoare întregi: C23, D22, D22, D23;
 - diode și radiatoare întregi: C22, C31, C32, C33, D41, D42, D31, D43.
- grupa de ventilație cu carcasa afectată termic, cablurile de alimentare topite și motoarele afectate termic cu elicele topite;

- contactoarele electropneumatice arse complet (topite);
- cablurile de forță topite;
- scurtcircuitul ars;
- rezistențele de slăbire a câmpului, erau supraîncălzite deformate și prezentau scurgeri de aluminiu între elementii provenit de la redresor și elicele motoarelor de ventilație;

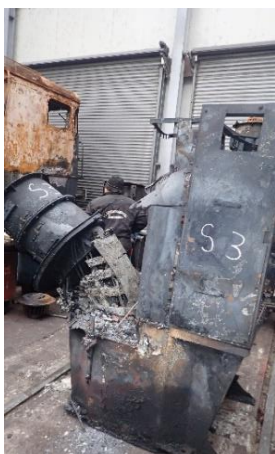
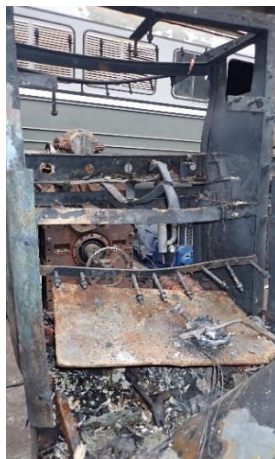
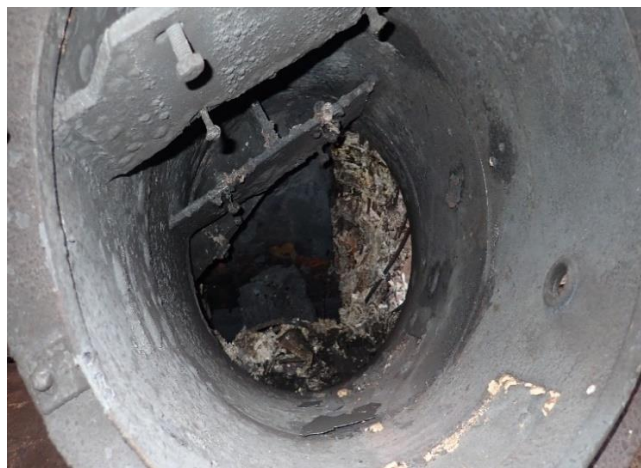
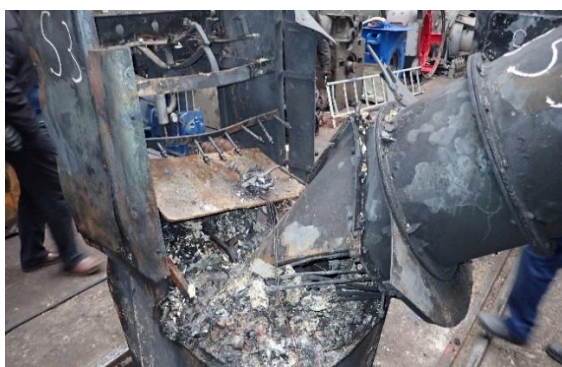
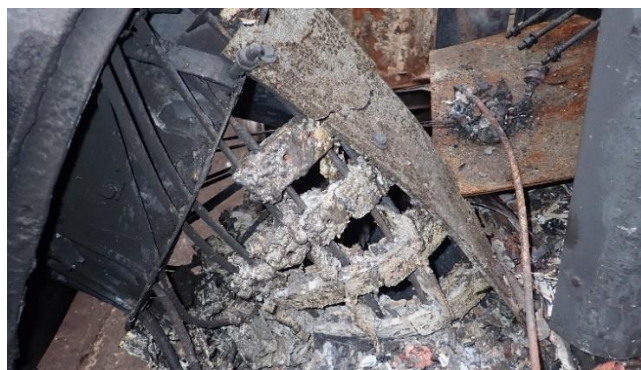
Blocul S3: (Foto nr.31-Foto nr.35)

- redresorul de tracțiune cu mantaua de plexiglas topită, cadrul metalic afectat termic și deformat (îndoit) sub greutatea grupei de ventilație, toate diodele lipsă și radiatoarele topite complet;
- grupa de ventilație cu carcasa afectată termic, cablurile de alimentare topite, motoarele afectate termic cu elicele topite și căzute în interiorul grupei de ventilație;
- contactoarele electropneumatice arse complet (topite);
- cablurile de forță topite;
- scurtcircuitorul ars;
- rezistențele de slăbire a câmpului supraîncălzite, deformate și prezentau scurgeri de aluminiu între elemenți provenit de la redresor și elicele motoarelor de ventilație;

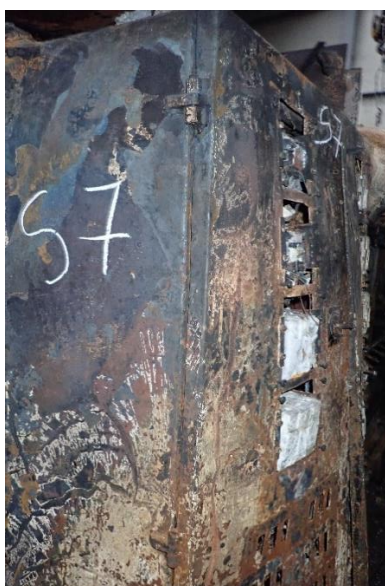
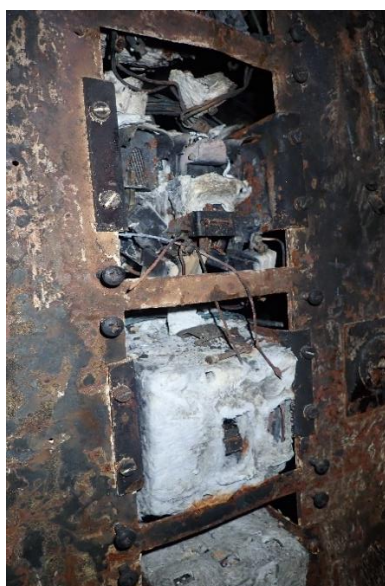
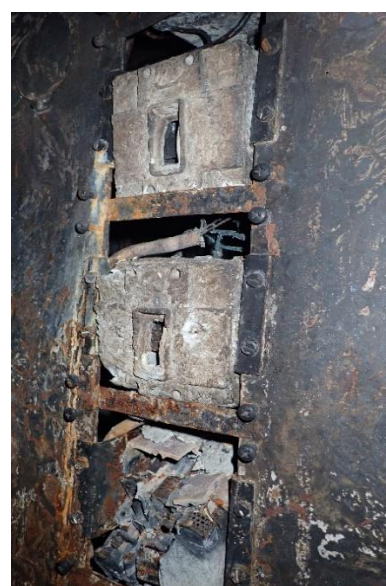
Blocul S7: (Foto nr.49 - Foto nr.54)

- carcasa supraîncălzită, deformată;
- toate componentele acestuia (cablaj, relee, etc.) sunt arse complet (topite);
- cablurile de la partea superioară a blocului S7, prezentau la capetele acestora urme de topire specifice arcului electric.

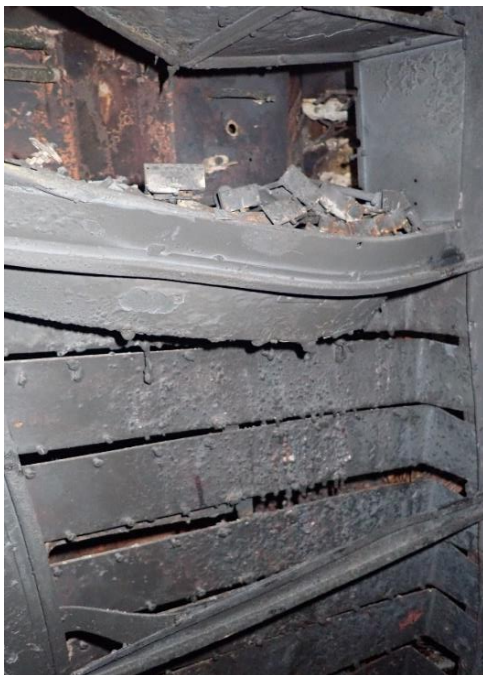
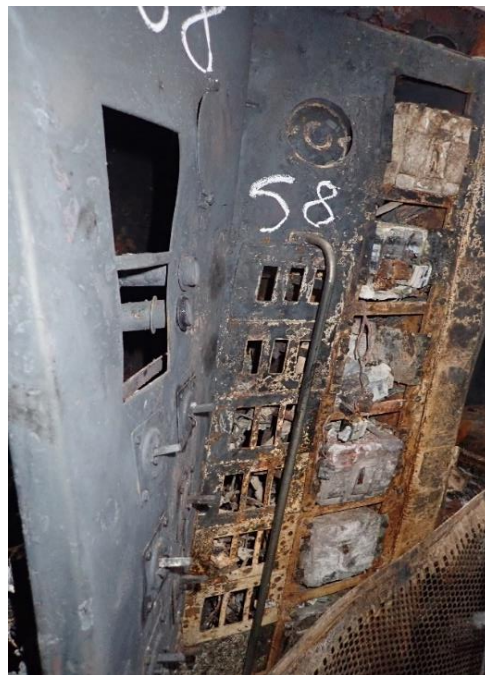
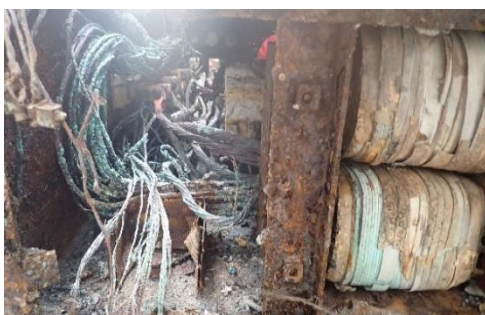
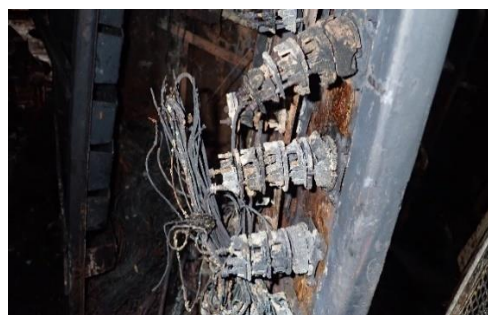
Blocul S8: (Foto nr.55 - Foto nr.58)

- carcasa supraîncălzită și deformată;
- întrerupătoarele automate USOL arse, rămase în suporti, cu pârghii de rearmare topite;
- cablajul ars și parțial topit iar resturile nearse căzute în bloc;
- transformator auxiliar supraîncălzit cu placa de borne arsă;

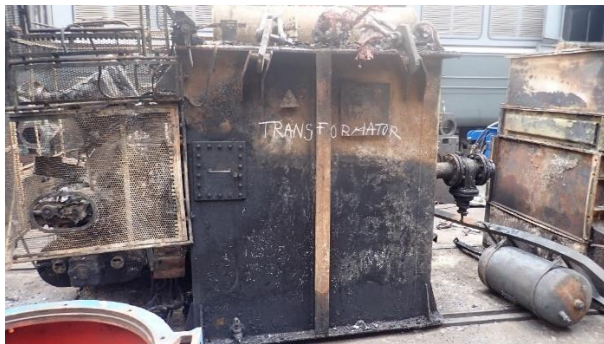
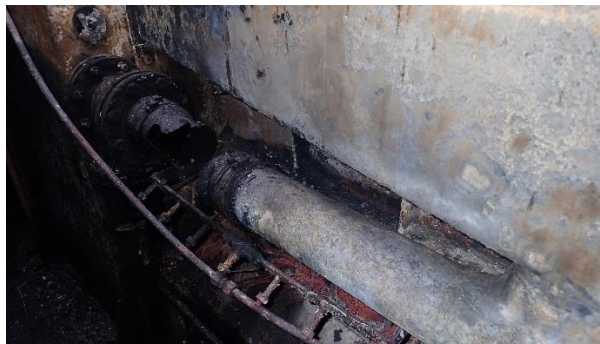
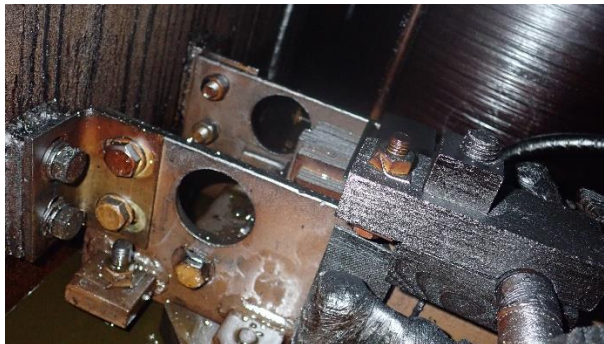
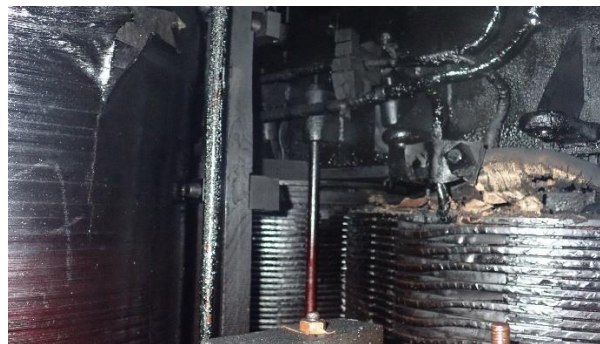
Transformatorul principal: (Foto nr.59 - Foto nr.62)

- cuva afectată termic, deformată;
- transformatoarele de măsură și izolația cablajului de forță arse;
- cablurile de ieșire din transformator (primele 4 din partea stângă a locomotivei în partea dinspre postul nr.2 de conducere) aferente motorului de tracțiune nr.4 prezentau capetele cu urme de topire specifice arcului electric;
- vanele din circuitul de răcire al uleiului blocate pe poziție deschis, tuburile argus arse iar în transformator se găsea ulei până la nivelul vanei inferioare de intrare a uleiului în transformator;
- interiorul transformatorului se prezenta în stare normală fără urme de supraîncălzire sau ardere;

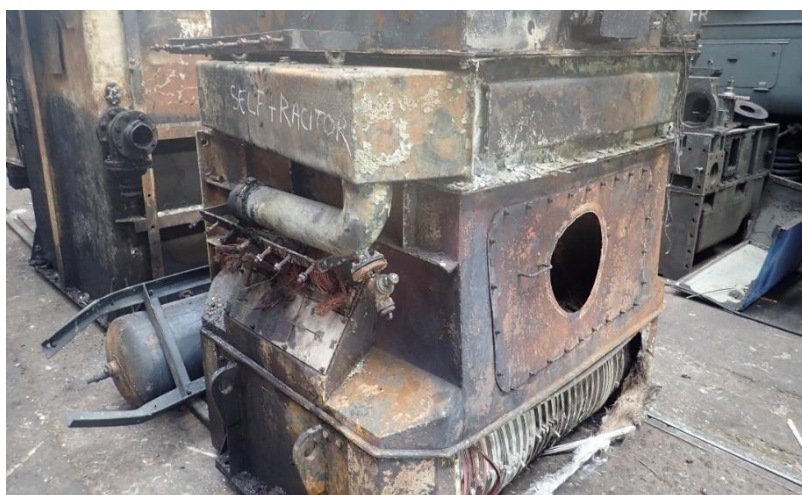
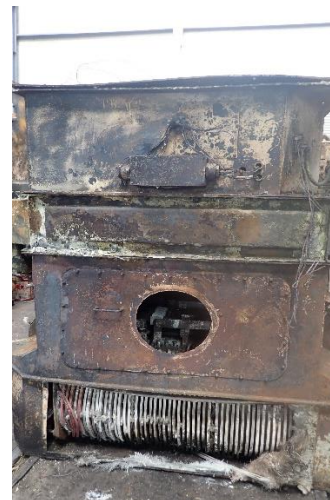
Selful de aplatizare (Foto nr.63 și Foto nr.64)

- supraîncălzit cu cuva deformată.

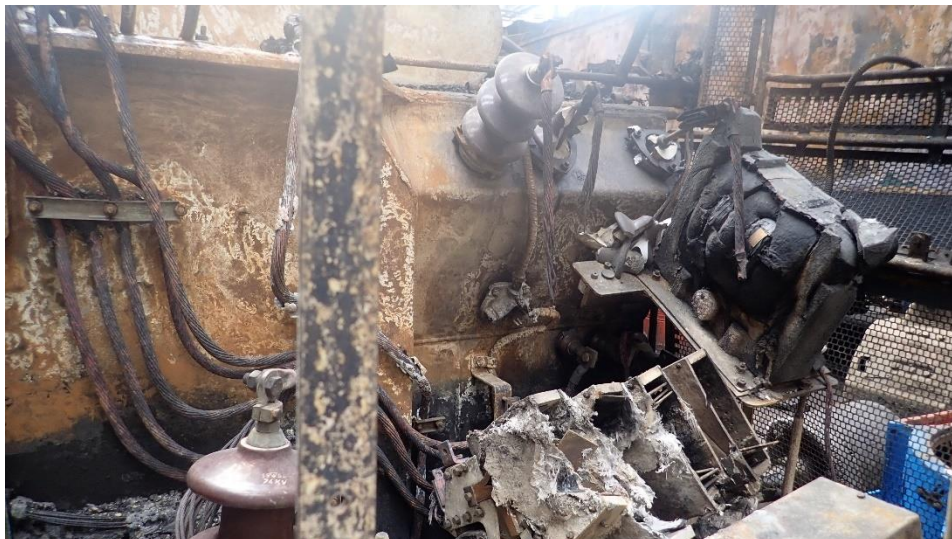
Foto nr.65

Camera de înaltă tensiune (Foto nr.65)

- afectată termic, izolatoarele ceramice sparte, cablajele cu izolația arsă;
- contactoarele de comutare în sarcină distruse prin ardere
- cuva selector afectată termic și nedefectată;
- contactele auxiliare ale graduatorului arse;
- instalația de acționare a graduatorului afectată termic;

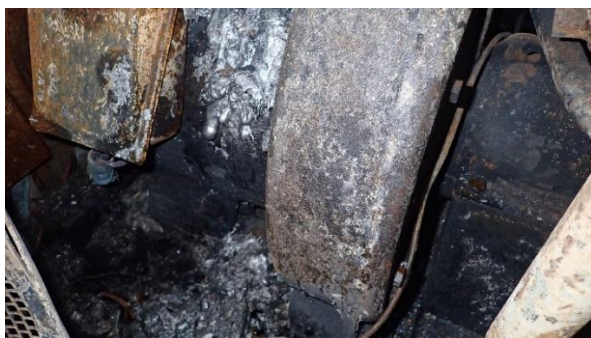
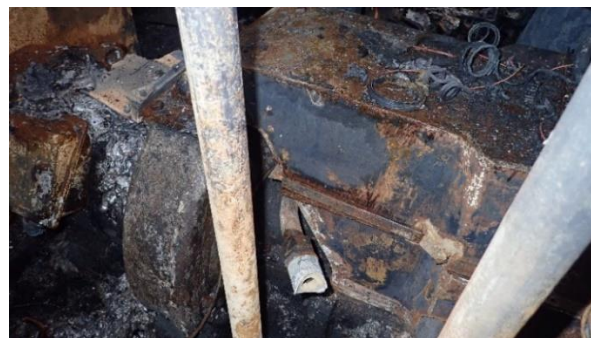
Compresorul principal nr.1 (Foto nr.66 și Foto nr.67):

- afectat termic la exterior cu material scurs și solidificat pe carcasă;
- electromotorul de acționare a compresorului de tip MC-LE - afectat termic la exterior;

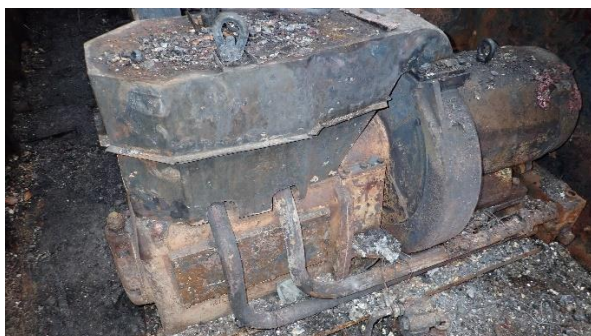
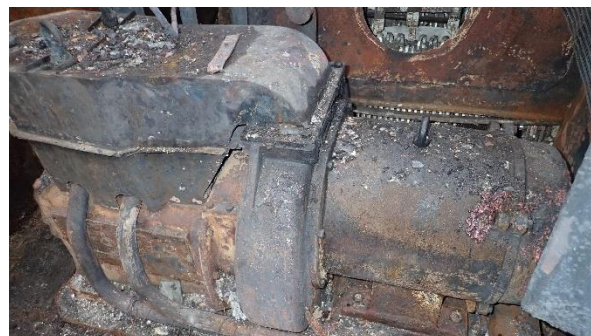
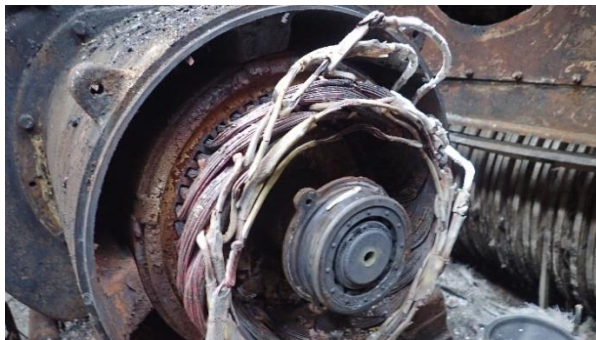
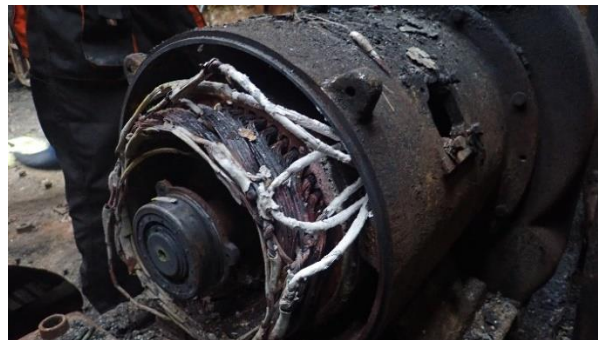
Compresorul principal nr.2 (Foto nr.68 - Foto nr.71):

- afectat termic cu carcasa ventilatorului compresorului deteriorată 30%;
- electromotorul de acționare a compresorului, afectat termic prezentând rulment blocat și bobinaj cu izolație deteriorată și paleții de la rotor topiți. Deasemenea, la acesta, nu au fost identificate urme de vaselină nici pe rulment nici pe capacul acestuia.

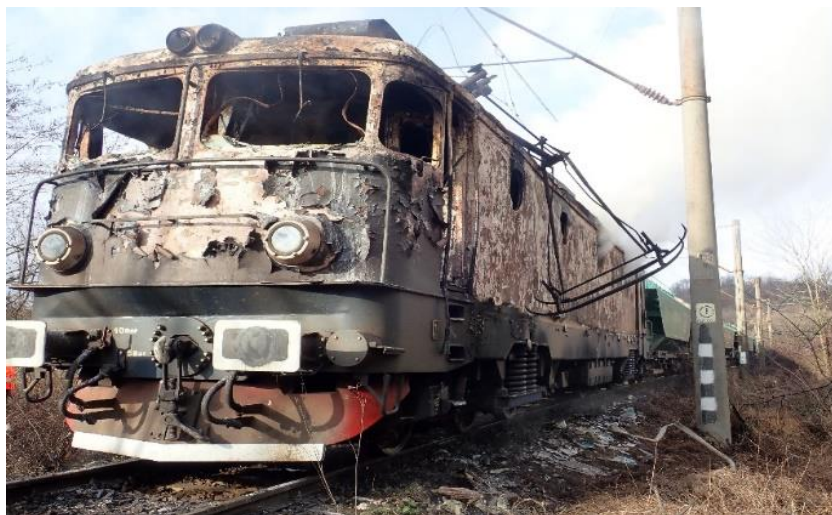
Foto nr.72

Pantografele de la ambele posturi rupte, cu izolatori și suporti disjunctor spărți. (**Foto nr.72**)

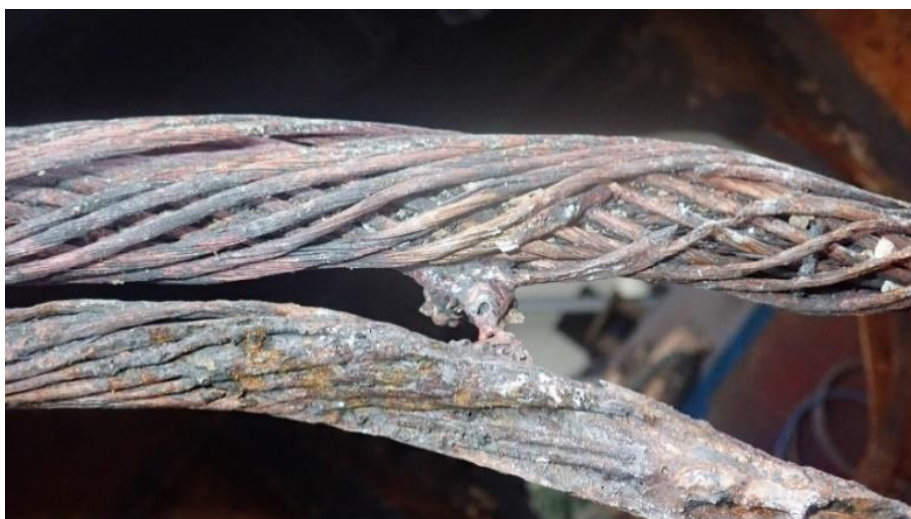
Foto nr.73

În canalele superioare pentru cabluri de forță ale motoarelor de tracțiune, nu au mai fost găsite cabluri decât pe jumătatea de pe partea stângă a locomotivei. Aceste cabluri aveau izolarea arsă iar între două dintre acestea exista un punct de contact realizat prin sudură urmare unui arc electric. (**Foto nr.73**)

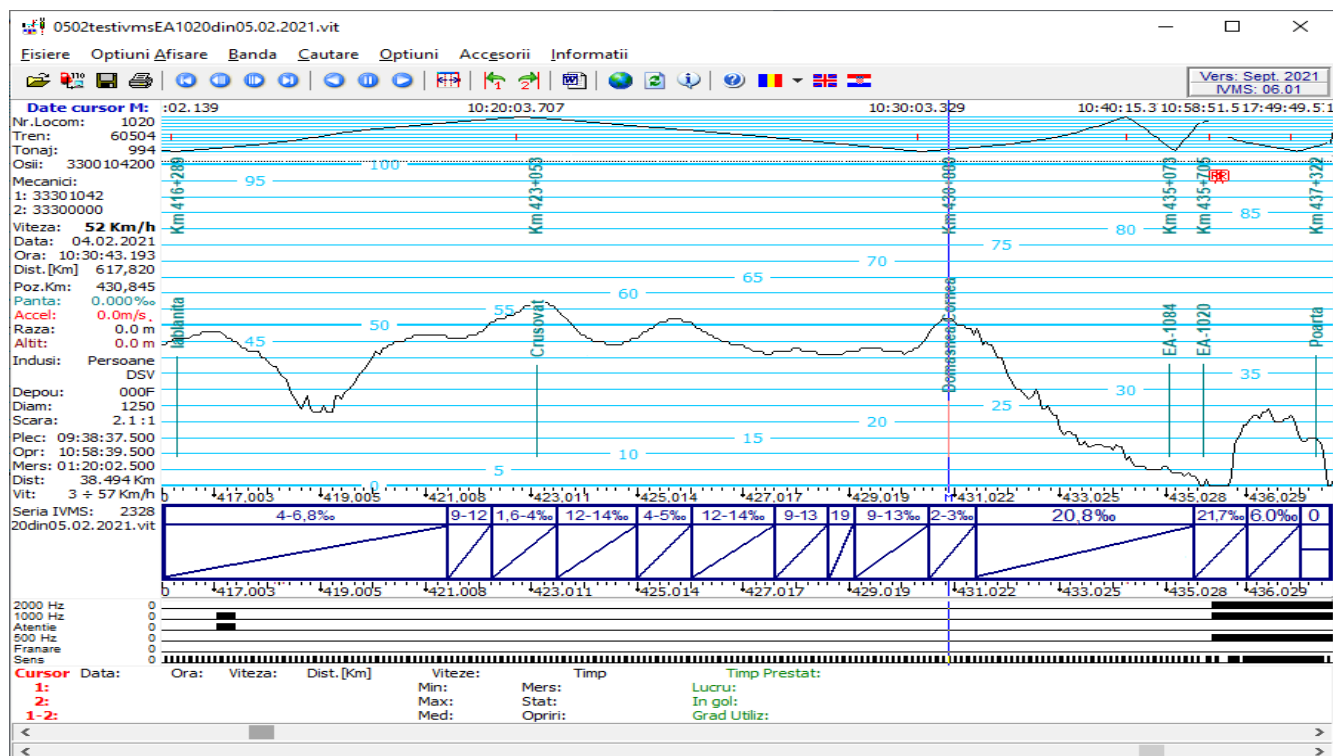
Figura nr.3

De la ora 10:47'33" până la ora 10:58'39", viteza trenului a scăzut de la 6 km/h la 0 km/h pe o distanță de 0,677 km în 11 minute și 6 secunde, locomotiva EA 1020 având în această perioadă mai multe tendințe de patinare. (*Figura nr.3*)
