## RAPORT DE INVESTIGARE

al accidentului feroviar produs la data de 11.02.2021 în stația CFR Golești, în circulația trenului de marfă nr.95523 (aparținând SNTFM „CFR Marfă” SA), prin deraierea celui de-al 7-lea și al 8-le vagon din compunere

Raport de investigare final  
21 decembrie 2021

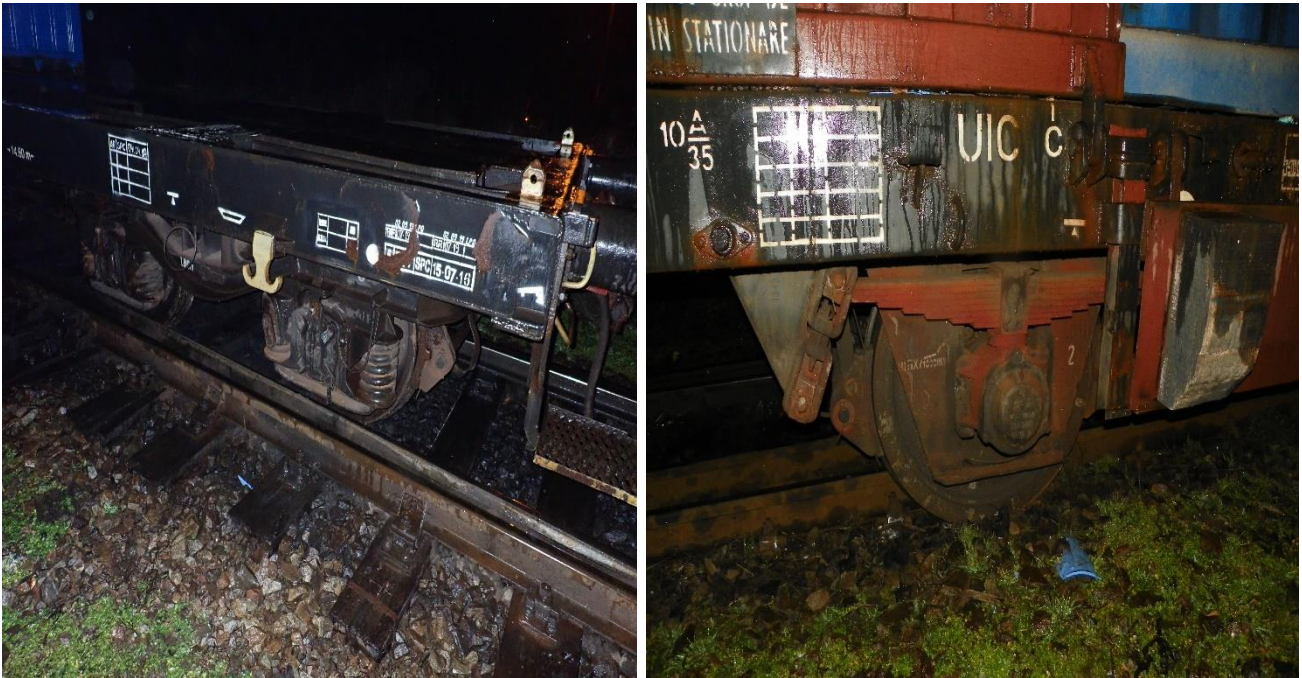
*photos no.1, 2: derailed wagons*

Re-railing of the wagons derailed was made using hydraulic jacks from the Depot Craiova.

For resuming the traffic, there were performed works for the partial replacement of the special wooden sleepers, of the metallic plates and of the fastenings affected by the derailment.

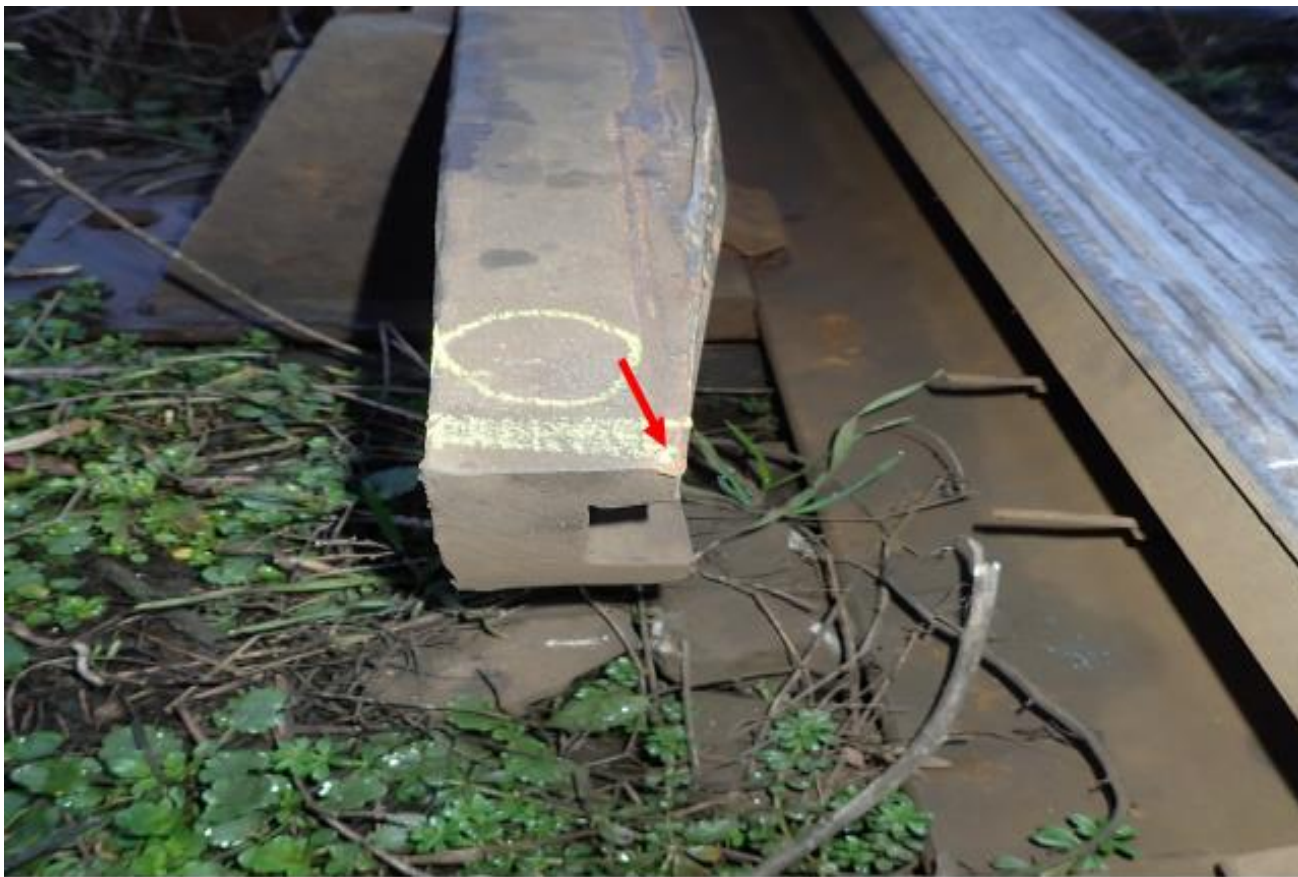
Prima urmă de deraiere, în sensul de mers al trenului (dinspre Golești spre Ciumești), a fost constatată la contrașina din partea dreaptă în sensul de mers al trenului aparținând inimii simple a schimbătorului nr.16 (component al TJD nr.16/18), la km 100+805 și a fost materializată ca punctul „0”. Această urmă a fost consecința unei lovituri frontale în corpul contrașinei de către prima roată de pe partea dreaptă a vagonului nr.31534542055-0 (al 7-lea din componerea trenului).

*foto nr.3: lovitura frontală aplicată contrașinei TJD nr.16/18*

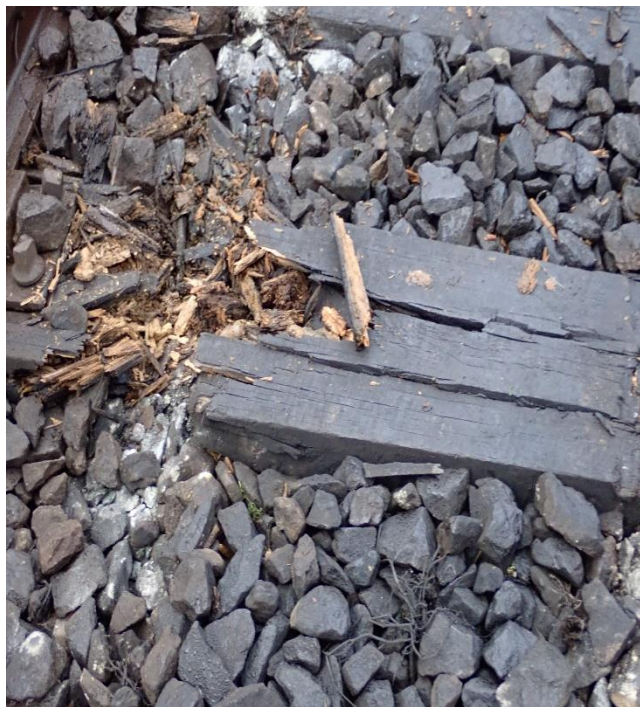
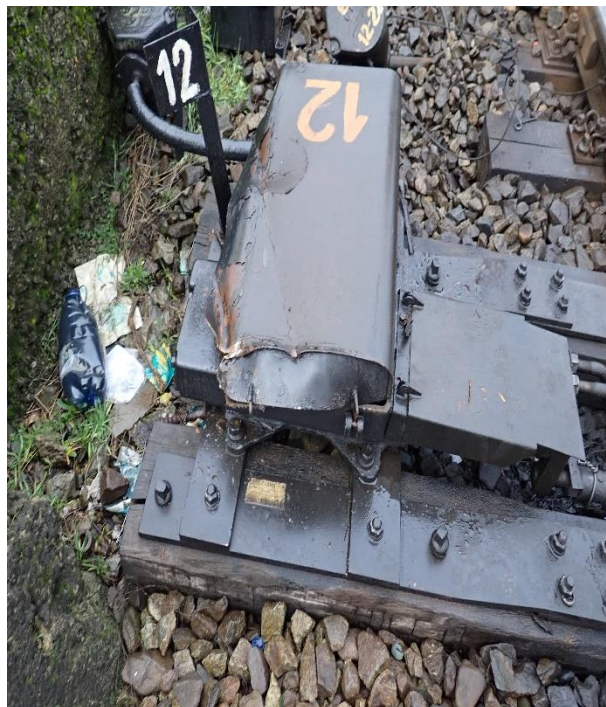
Suprastructura căii a fost afectată parțial, în puncte (traverse de lemn speciale, prinderi, piese metalice ale schimbătoarelor de cale, capacul de protecție al electromecanismului de macaz al schimbătorului de cale nr.12 rupt) pe o distanță totală de circa 30 m.

*foto nr.4, 5: afectarea suprastructurii căii de către vagoanele deraiate*

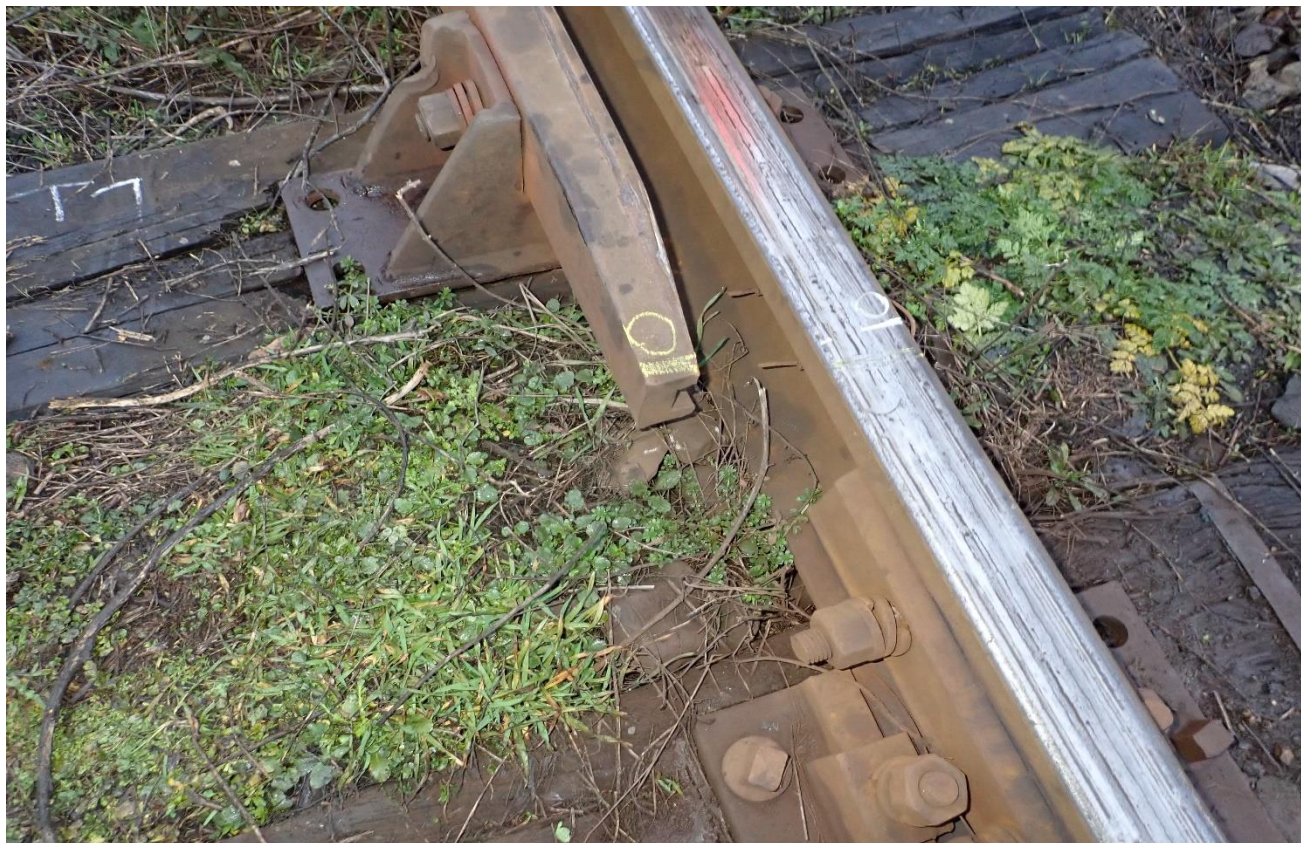
*foto nr.6: punctul 0*

Prima urmă de deraiere, în sensul de mers al trenului (dinspre Golești spre Ciumești), a fost constatată la contrașina din partea dreaptă în sensul de mers al trenului aparținând inimii simple a schimbătorului nr.16 (component al TJD nr.16/18), la km 100+805 și a fost materializată ca punctul „0”. Această urmă a constat într-o lovitură frontală în corpul contrașinei aplicată de prima roată de pe partea dreaptă a vagonului nr.31534542055-0 (al 7-lea de la semnal).

În punctul „0” s-a constatat părăsirea flancului activ al șinei din partea dreaptă a TJD (în sensul de mers al trenului), deplasarea roții din dreapta a primei osii a vagonului către interiorul căii, lovirea frontală a contrașinei, urmată de escaladarea acesteia și rularea pe suprafață superioară a acesteia (de la un capăt la altul al contrașinei), urmată de căderea roții între firele căii și lovirea sistemelor de prindere verticală ale căii de pe acea parte. Roata corespondentă (de pe partea stângă) a acestei prime osii a rulat 5,50 m în stare nederaiată, după care a escaladat șina de pe acea parte și a căzut în exteriorul căii.

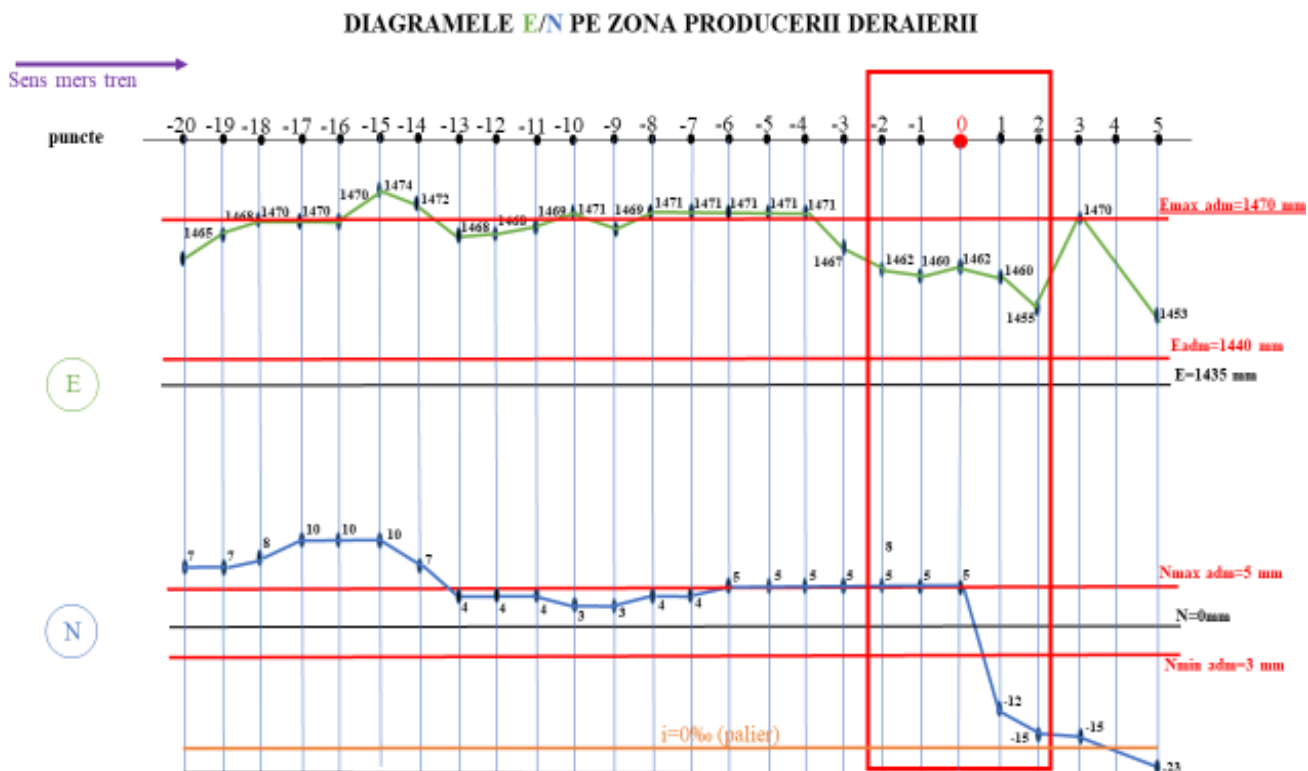
Din punctul „0” s-au pichetat, în sens invers mersului trenului, 30 de puncte, din 0,5 în 0,5 metri și s-au măsurat, în regim static, cu tiparul Districtului L nr.1 Golești (verificat metrologic), ecartamentul și nivelul în punctele menționate. Valorile rezultate au fost prezentate în diagramele următoare (comisia a considerat că o reprezentare grafică a valorilor măsurate în 20 de puncte aflate înaintea punctului „0”, respectiv 10 puncte aflate după punctul „0” este concludentă):

Se menționează că punctul 4 se afla în zona vârfului inimii simple de încrucișare a schimbătorului 16, parte a TJD 16/18, nefiind posibilă efectuarea de măsurători la E/N în acest punct.

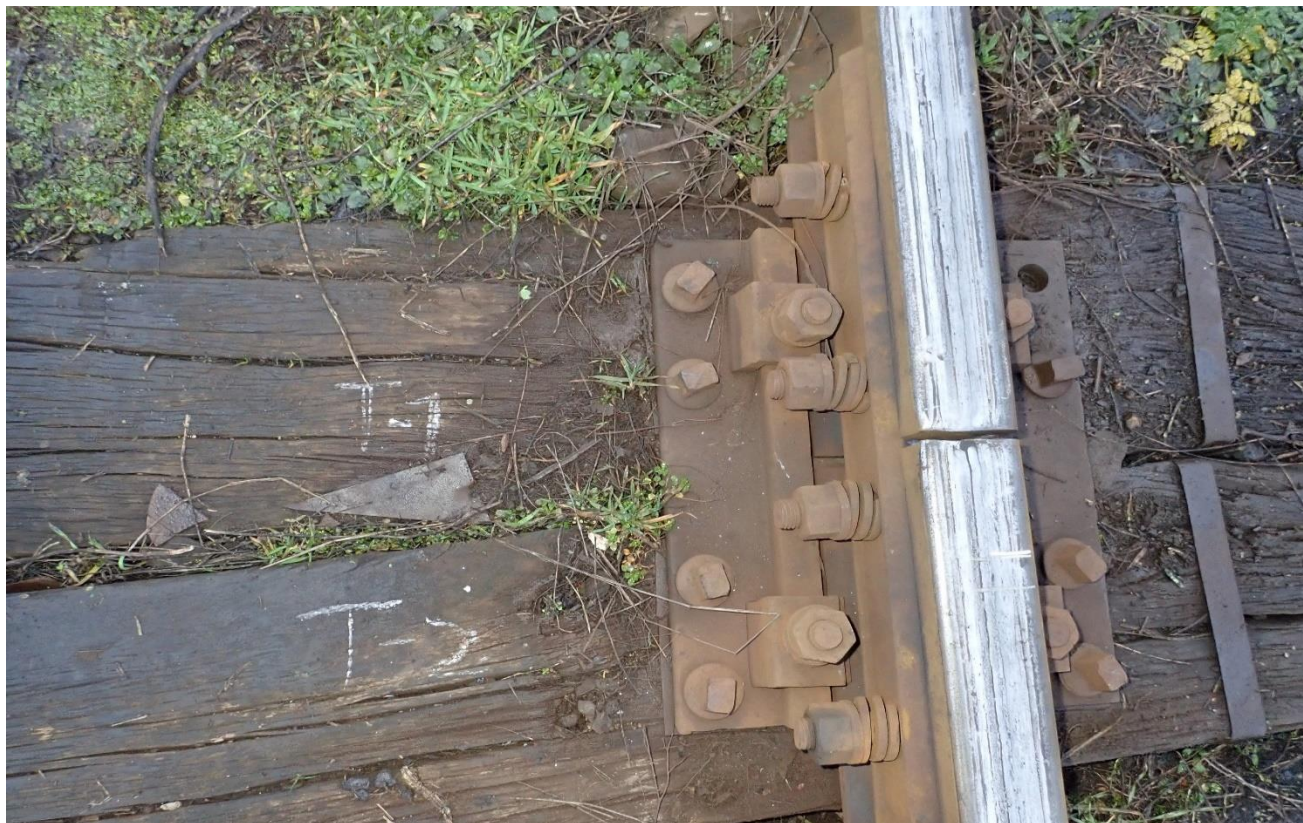
- T-1, T-2 (traverse joantive) – zone putrede sub plăcile metalice din partea dreaptă, afectând sistemului de prindere, un tirfon lipsă pe această parte, plăcile metalice din partea stângă îngropate în traversă, cu urme de frecare specifice deplasării acestora în lungul traversei, sub acțiunea materialului rulant, de circa 2 cm;

*foto nr.7: starea traverselor T-1, T-2 (partea dreaptă în sensul de mers al trenului)*

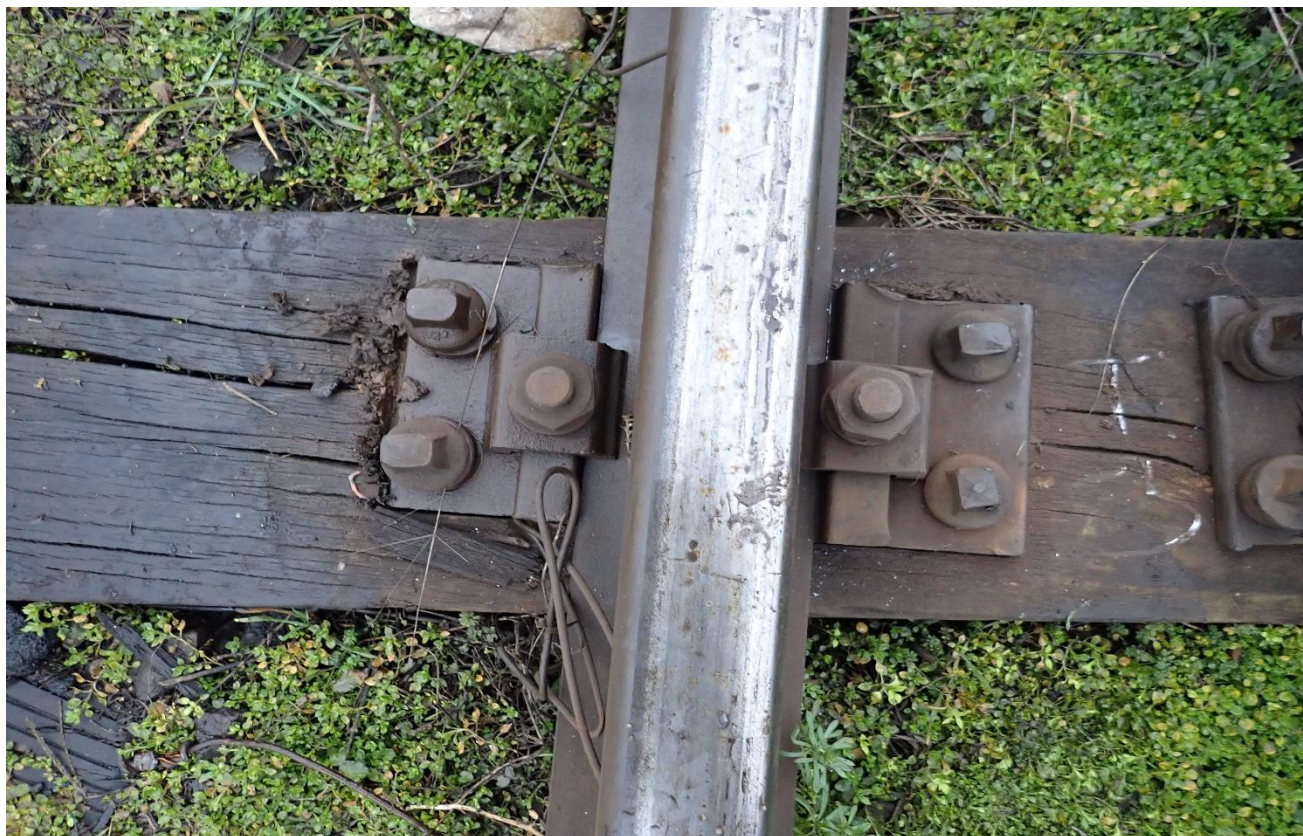
- T-3 – tirfoane slăbite pe partea dreaptă, afectând sistemul de prindere, iar în partea stângă placa metalică îngropată în traversă, cu urme de frecare specifice deplasării acestora în lungul traversei, sub acțiunea materialului rulant, de circa 1 cm;

*foto nr.8: traversa T-3 (partea stângă în sensul de mers al trenului)*

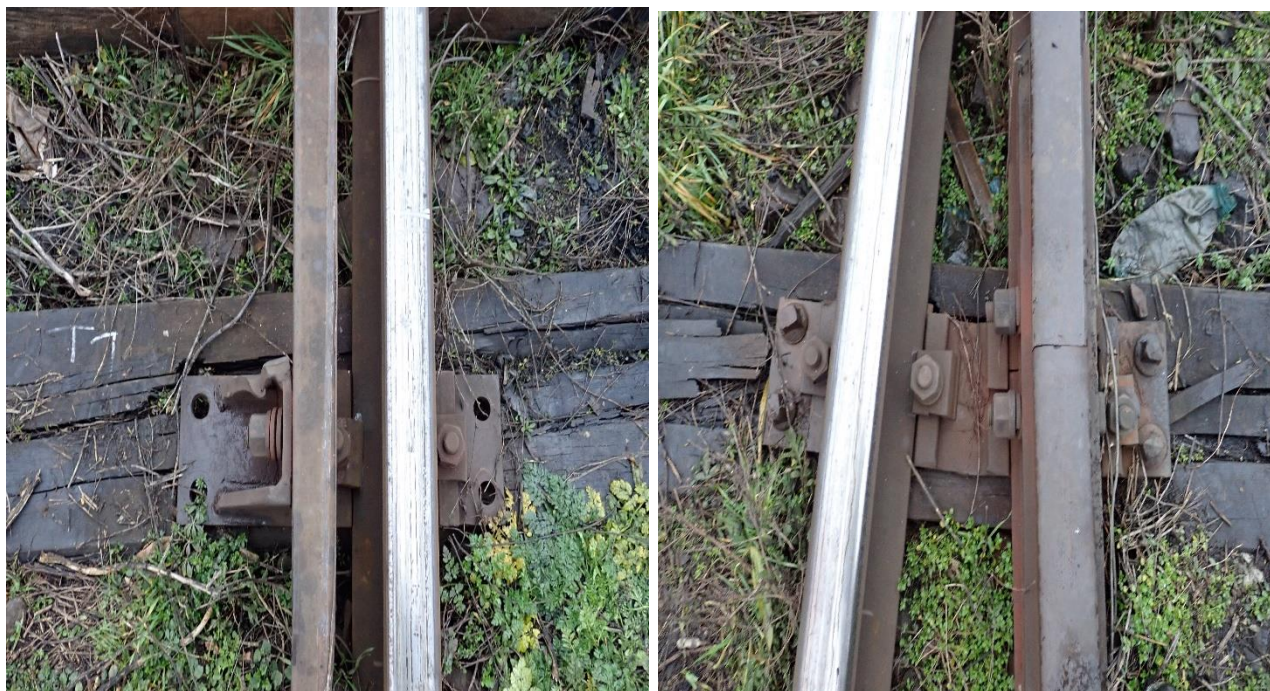
- T<sub>1</sub> – toate tirfoanele lipsă pe partea dreaptă, permițând o deplasare în sens transversal a ansamblului placă metalică - șină/contrașină spre exteriorul căii în regim dinamic, putredă sub placa metalică pe această parte, crăpături longitudinale care afectau sistemul de prindere pe partea stângă;

*foto nr.9,10: traversa T<sub>1</sub> (partea dreaptă și partea stângă în sensul de mers al trenului)*

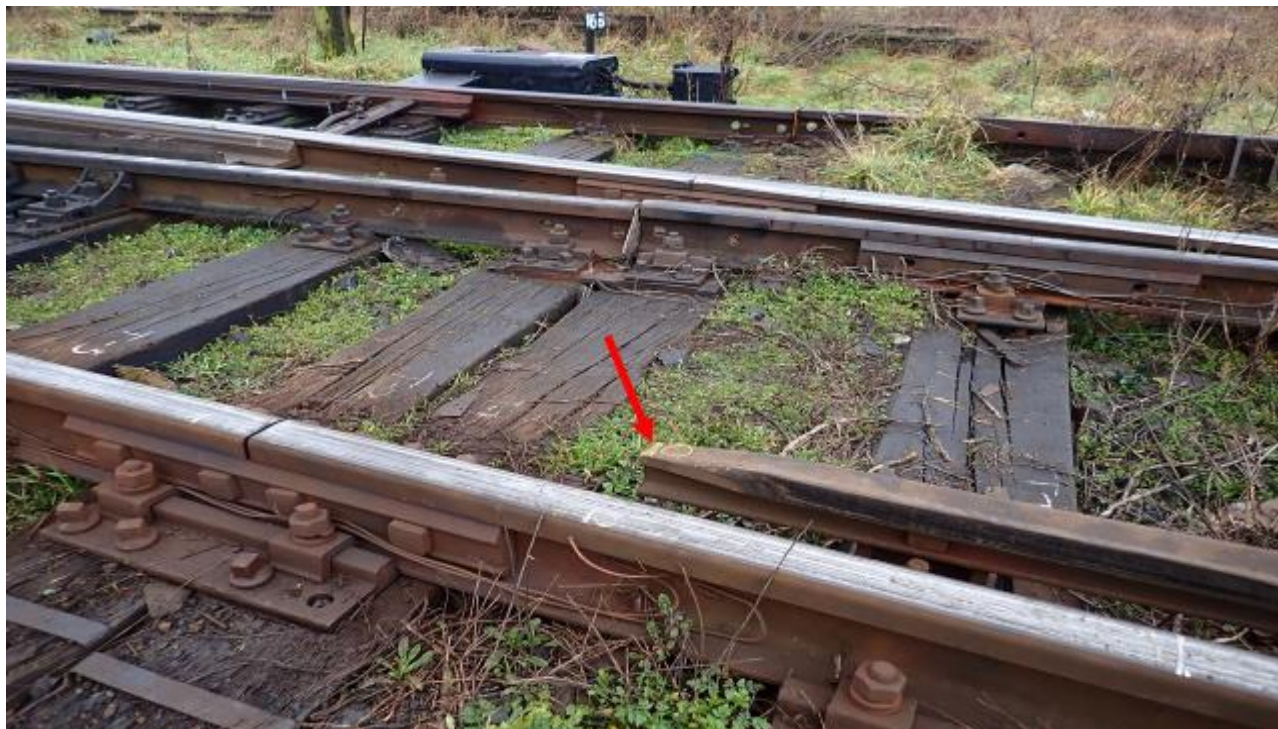
*foto nr.11: zona punctului 0*

În acest punct s-a constatat o deplasare produsă în regim dinamic a ansamblului șină/contrașină – placă metalică de pe firul drept în sensul creșterii ecartamentului, având drept efect părăsirea flancului activ al șinei și deplasarea primei roți din dreapta a vagonului către interiorul căii producându-se lovirea de către aceasta a contrașinei de pe acea parte (lovitură frontală). Acest fapt a fost posibil deoarece pe această zonă traversele de lemn speciale ale TJD nr.16/18 prezentau multiple defecte, care le făceau incompatibile cu rolul de menținere a ecartamentului în toleranțele admise de legislația aplicabilă. Astfel, în urma verificărilor comisiei de investigare, s-a constatat că 11 traverse de lemn speciale consecutive (T<sub>-6</sub> - T<sub>5</sub>) prezentau crăpături longitudinale și zone putrede care afectau sistemul de prindere al șinei de traversă, contrar prevederilor *Instrucției nr.314/1989*, art.25, pct.2 și care necesitau înlocuirea în urgența I.

După lovirea frontală a contrașinei de către roata vagonului, a urmat escaladarea acesteia și rularea pe întreaga suprafață superioară a acesteia. După această rulare s-a produs căderea roții între firele căii, lovind sistemele de prindere ale căii de pe acea parte. Roata corespondentă a acestei prime osii a rulat 5,50 m în stare nederaiată, după care a escaladat șina de pe acea parte și a căzut în exteriorul căii.
