AGENȚIA DE INVESTIGARE FERROVIARĂ ROMÂNĂ - AGIFER

## **RAPORT DE INVESTIGARE**

al accidentului feroviar produs la data de data de 16.02.2021,  
pe raza de activitate a Sucursalei Regionale de Căi Ferate București,  
*în stația CFR Bucureștii Noi, (linia Guvernamentală),*  
prin deraierea locomotivei EA 2002 care circula izolată ca tren nr.39512

*Raport de investigare  
27 ianuarie 2022*

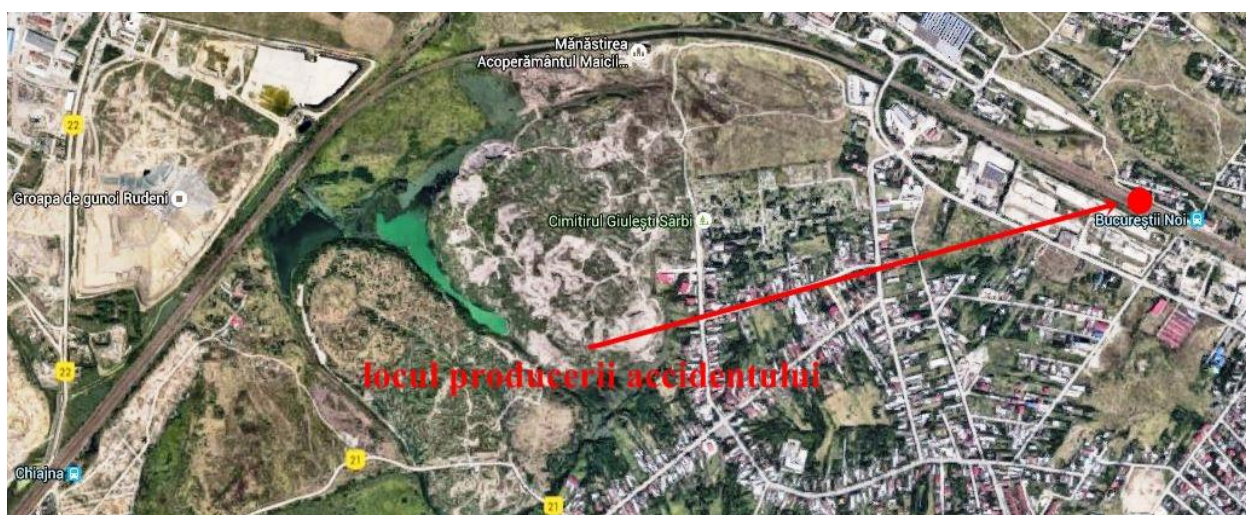
First derailment trace, in the running direction of the train, was generated by the fall, between the rails, of the left wheel of the locomotive, and appeared on the interior rail of the curve. Then, after 9,3 m, one found a trace of overclimbing of the exterior rail of the curve left by the right wheel that ran on the rail head 1,17 m, falling then outside the track.

Figure no.1. Accident site

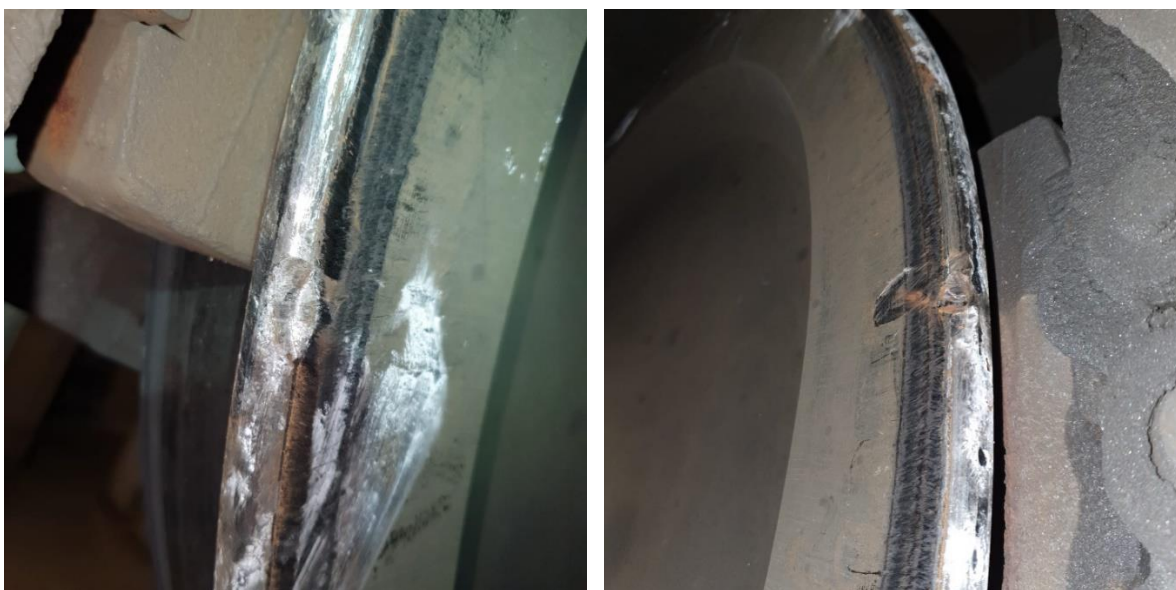
- la osia nr.3 (deraiată) la roata din partea dreaptă au fost constatate urme de frecare pe suprafața exterioară (vopsea zgâriată);
- la osia nr.6 (deraiată) au fost constatate urme de frecare (vopsea zgâriată) pe suprafața exterioară la roata din partea dreaptă și suprafața interioară la roata din partea stângă;
- pe vârful buzei roții al roții din partea stângă a osiei nr.6 (atacantă) au fost constatate mai multe știrbituri urmare a circulației acesteia în stare deraiată;
- toate amortizoarele se prezentau în stare corespunzătoare, fără urme de scurgere a uleiului;
- arcurile și elementele elastice din cadrul suspensiei erau în stare corespunzătoare;
- sistemul de ungere al buzei profilului de rulare al roților era complet și funcțional;
- au fost efectuate măsurători ale profilurilor de rulare ale roților locomotivei, iar valorile acestora se încadrau în toleranțele admise.

*Foto nr.1 știrbituri pe buza roții din partea stângă a osiei nr.6 a locomotivei EA 2002*

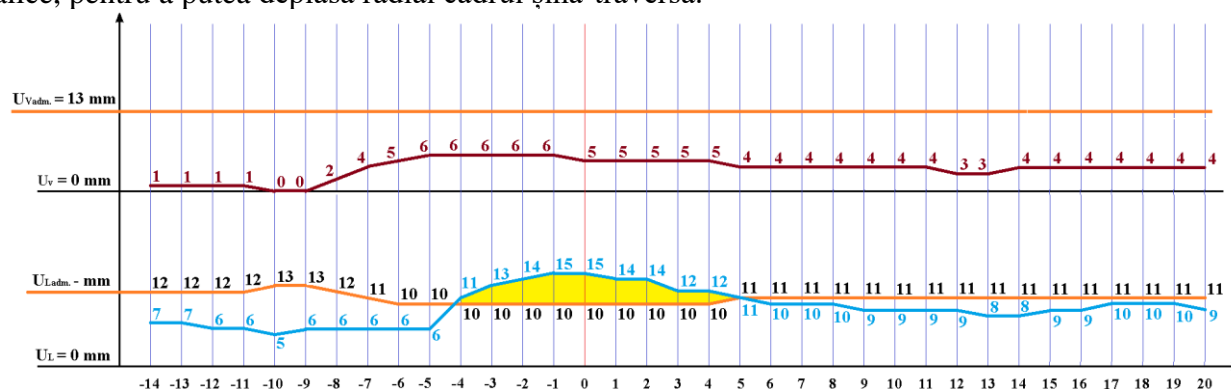
Diagrama nr. 4 - Diagrama uzurilor

Între pichetul „-4” și pichetul „5” uzura laterală a șinei, corespunzător uzurii verticale, depășea toleranțele maxime admise cu până la 5 mm.

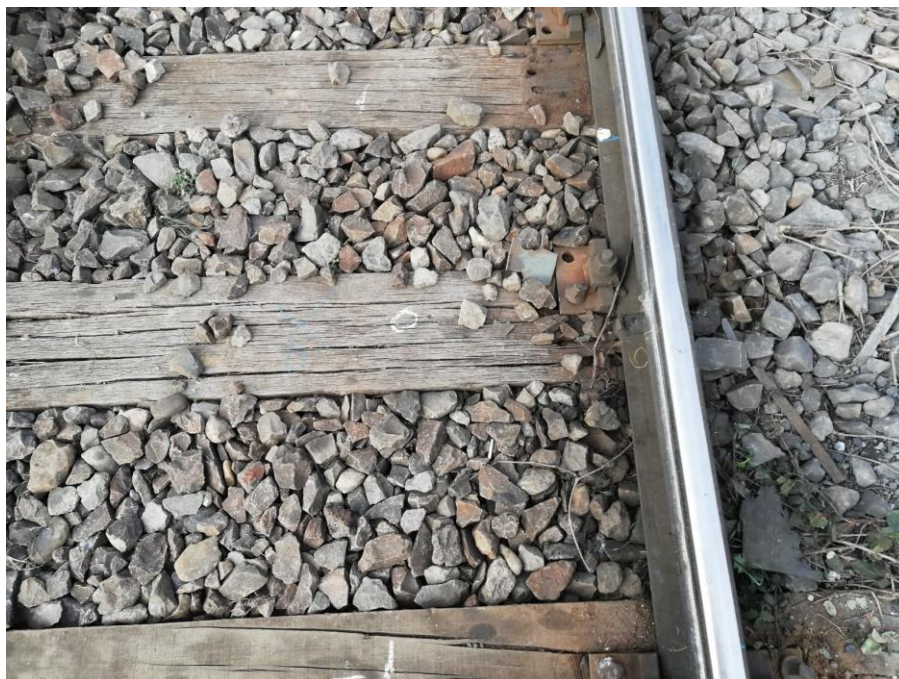
La verificarea stării tehnice a acestor traverse s-a constatat ca traversele numerotate de la „-4” la „5” (10 traverse consecutive) prezentau crăpături pe suprafața superioară a traverselor, erau putrede la interior, neasigurând prinderea șinelor de traverse.

*Foto. nr.2 – Prinderea șinei de traverse la traversele nr.-1, nr.0 și nr.1, pe firul exterior al curbei*

After the accident, the connecting rail between the switches no.6C and no.30 („Governmental line”), between the 17<sup>th</sup> ÷ 25<sup>th</sup> February 2021, 61 improper wooden sleepers, existing within the track, were

replaced, the gauge was rectified for 34 end of sleepers, 270 linear meters of rail were reversed, there was made the re-alignment of the track by manual packing operations.

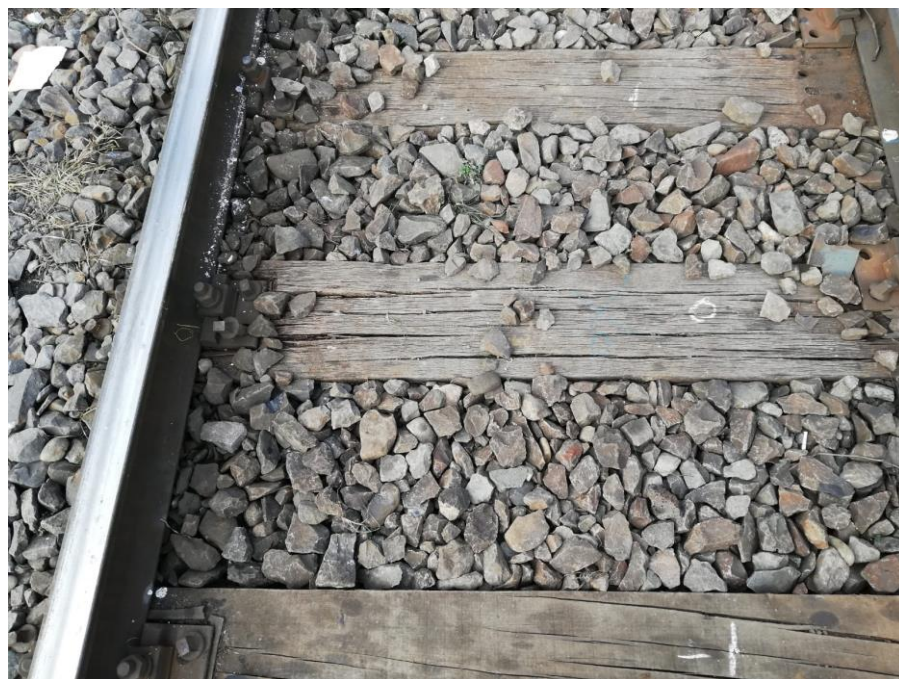
*Foto. nr.3 - Prinderea șinei de traverse la traversele nr.-1, nr.0 și nr.1, pe firul interior al curbei*

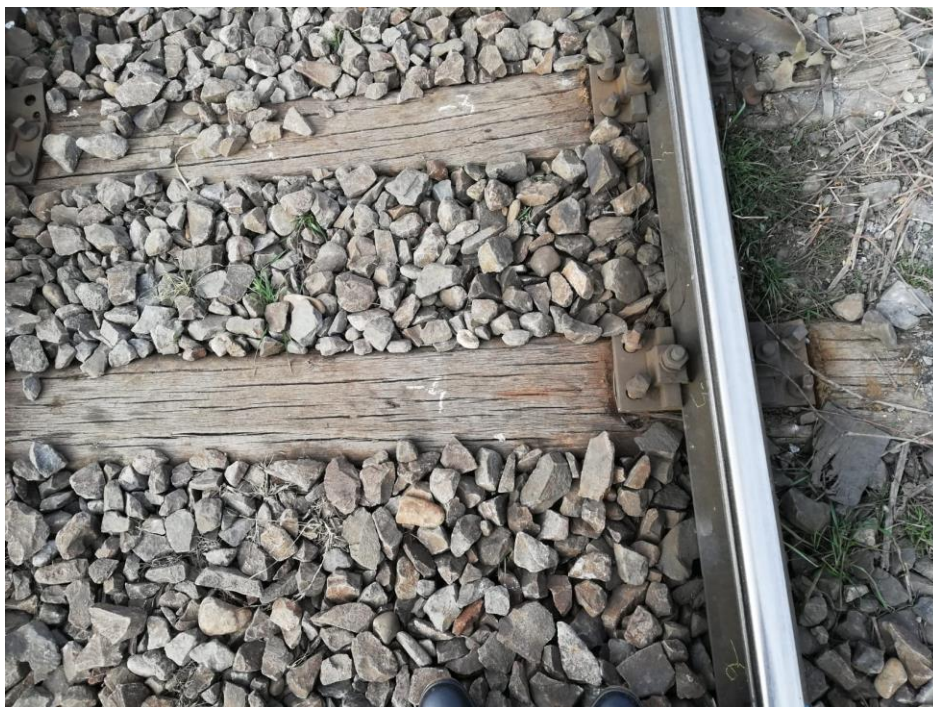
*Foto. nr.4 – Prinderea șinei de traverse la traversele nr.-3, și nr.-4, pe firul exterior al curbei*

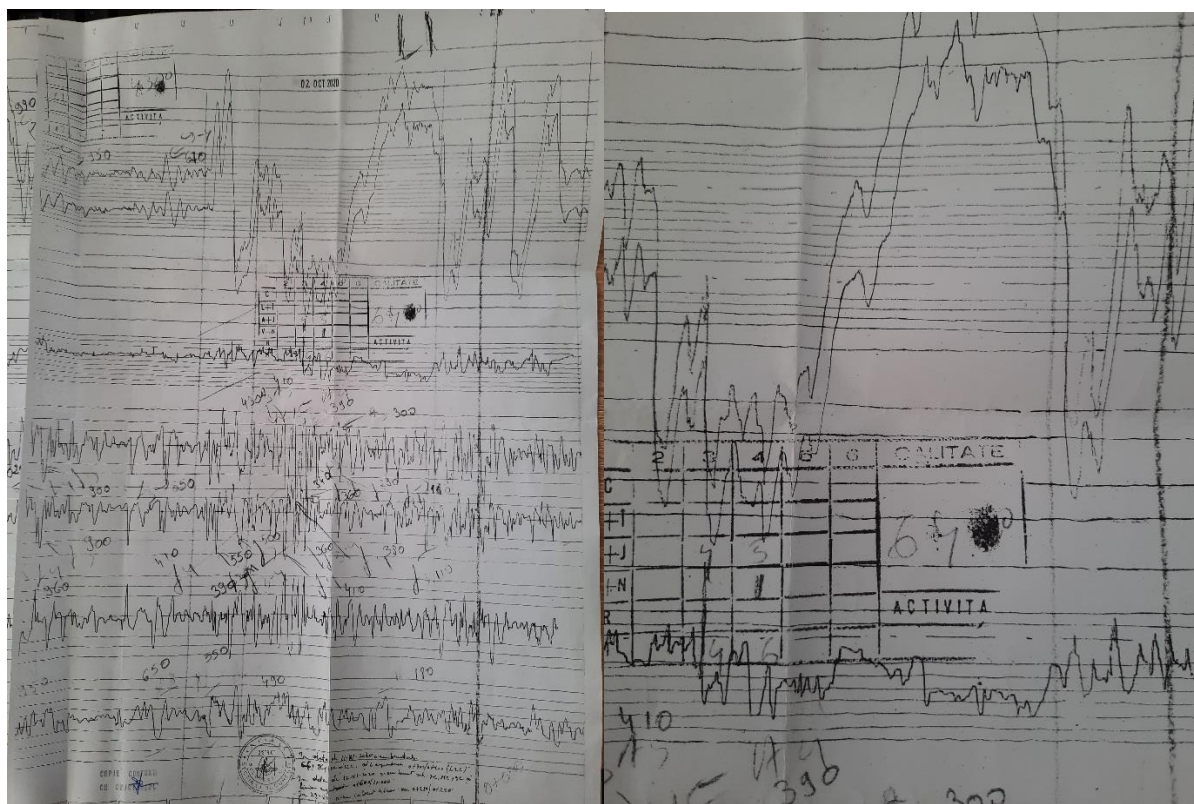
*Foto. nr.5 - Diagrama ecartamentului în zona producerii accidentului, înregistrată pe banda VMC la verificarea liniei efectuate la data de 02.10.2020*

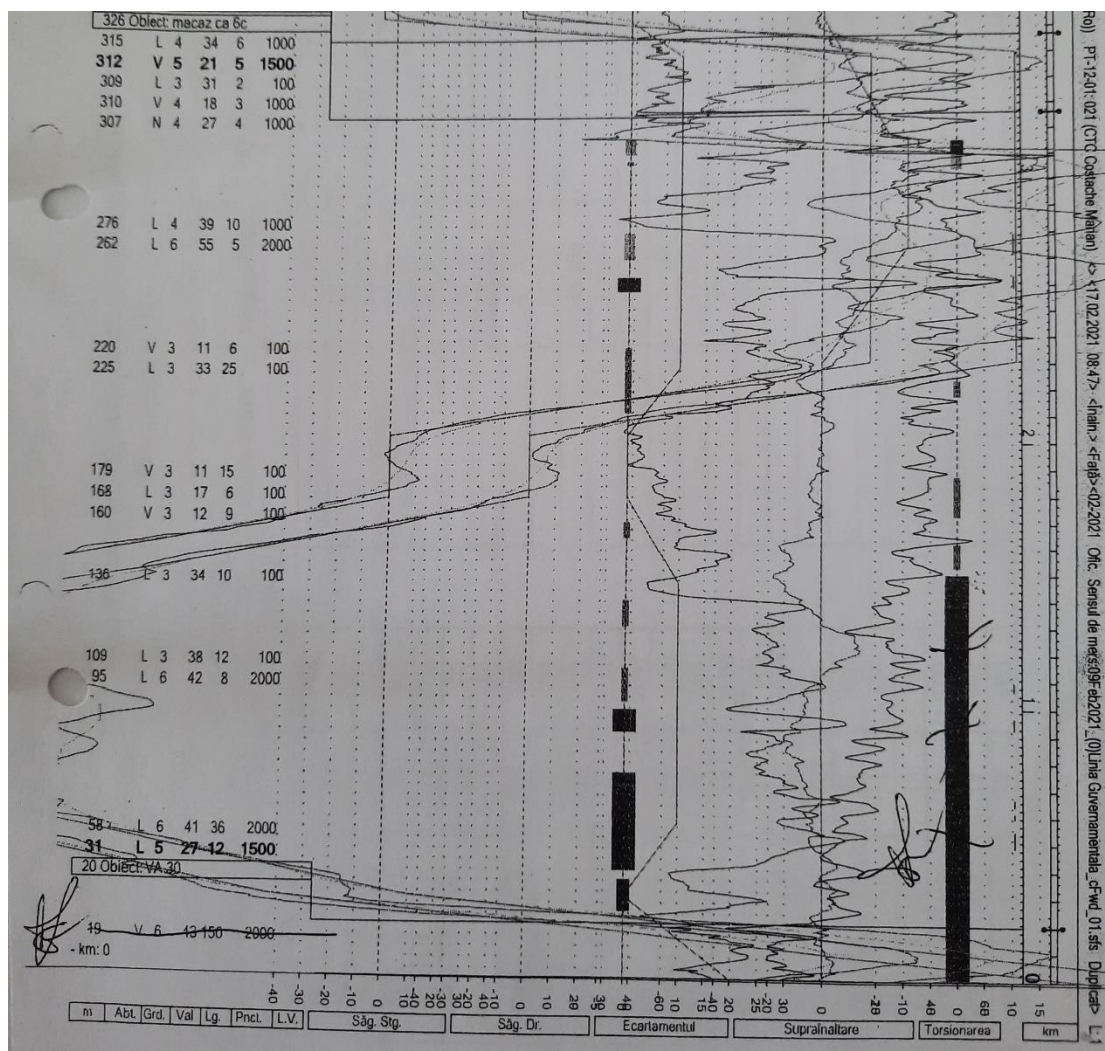
Foto. nr.6 - Diagrama înregistrată pe banda CMC la verificarea liniei Guvernamentale, efectuate corespunzător trimestrului I 2021

Din analiza efectuată de comisia de specialitate, a benzii înregistrată cu ocazia verificării liniei 301X Bucureștii Noi – București Triaj (linia Guvernamentală), cu căruciorul de măsurat calea electronic, la data de 09.02.2021, au fost depistate la ecartament, 3 defecte „L6”, 1 defect „L5”, 2 defecte „L4” și 7 defecte „L3”. Astfel, în zona producerii accidentului (km.0+230), s-au înregistrat următoarele defecte:

- la km.0+224, defect „L3” cu valoarea de 33 mm;
- la km.0+261, defect „L6” cu valoarea de 55 mm;
- la km.0+276, defect „L4” cu valoarea de 39 mm.

Aceste defecte nu au fost remediate până la data producerii accidentului, deși defectul de ecartament „L6” trebuia remediat în termen de 24 de ore cu luarea măsurilor SC până la remediere, așa cum este

Defectele la ecartament depistate au fost programate pentru remediere în perioada 16.02÷26.02.2021, prin tragere la tipar, înlocuire de traverse normale de lemn necorespunzătoare, înlocuirea și inversarea șinelor defecte, cu personalul muncitor existent și materialele din stocul districtului. Astfel, în zilele de 18 și 19.02.2021 au fost programate lucrări de tragere la tipar și înlocuirea traverselor normale de lemn necorespunzătoare km.0+200÷0+280.
