AGENȚIA DE INVESTIGARE FERROVIARĂ ROMÂNĂ - AGIFER

RAPORT DE INVESTIGARE

al accidentului feroviar produs la data de 26.03.2021,
pe raza de activitate a Sucursalei Regionale de Căi Ferate Brașov,
pe parcursul de ieșire din halta de mișcare Augustin,
prin deraierea de primul boghiu, în sensul de mers, al celui de-al 9-lea vagon
din compunerea trenului de marfă nr.80599-2

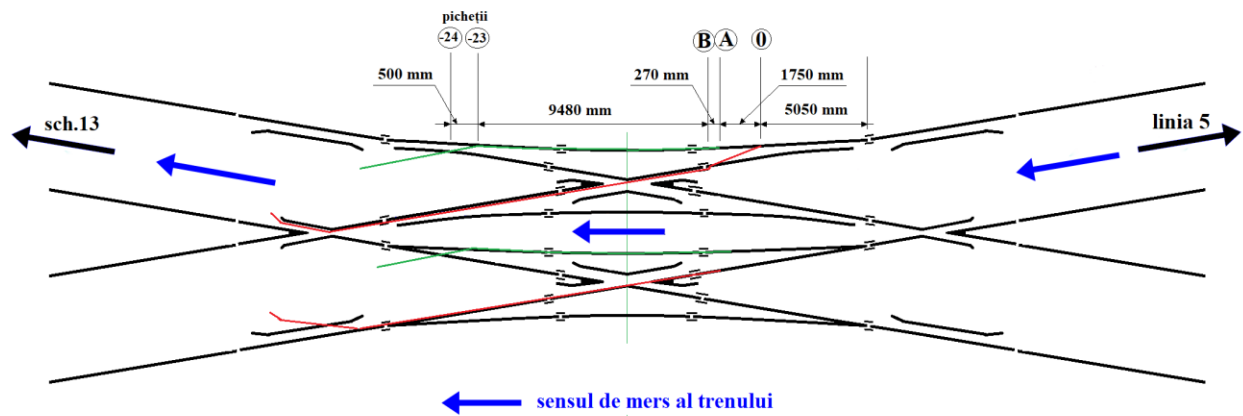
Schița nr.3 – Reprezentarea schematică a TJD 21/27pe care s-a produs deraierea

Deraierea s-a produs prin depășirea limitei de stabilitate la deraiere, pe zona rabotată a acului curb, a schimbătorului nr.27a din compunerea TJD 21/27, atacat pe la vârful, din cauza stării necorespunzătoare a căii pe zona producerii accidentului, având ca urmare pierderea capacității de ghidare a roții atacante a primului boghiu a vagonului nr.33539335900-5 și urcarea acesteia pe contraacul drept. Aceasta a cauzat părăsirea flancului activ al contraacului curb, de către roata corespondentă din dreapta, la 5050 mm după joanta de vârf a contraacului, căderea acesteia între acul drept și contraacul curb, urmată de escaladarea flancului inactiv al acului drept și circulația roții pe șina cot a inimii duble de la călcâiul acului drept. Prima osie a circulat cu roata din dreapta pe piesele metalice ale TJD 21/27 pe directia sensului de mers al schimbătorului 27a, a căzut între firele căii la călcâiul șinei cot din dreapta inimii simple a schimbătorului nr.21 și s-a oprit. (schițele nr.3 și nr.4)

Modul de circulație a primei osii a cauzat rotirea spre stânga a boghiului și implicit escaladarea flancului activ al contraacului curb al schimbătorului 27a de către roata din dreapta a celei de-a doua osii, la 6800 mm după joanta de vârf a acestuia. A doua osie a circulat cu roata din dreapta pe piesele metalice ale TJD 21/27 pe direcția abătută a schimbătorilor 27a și 21b și a cauzat talonarea macazului schimbătorului 21.

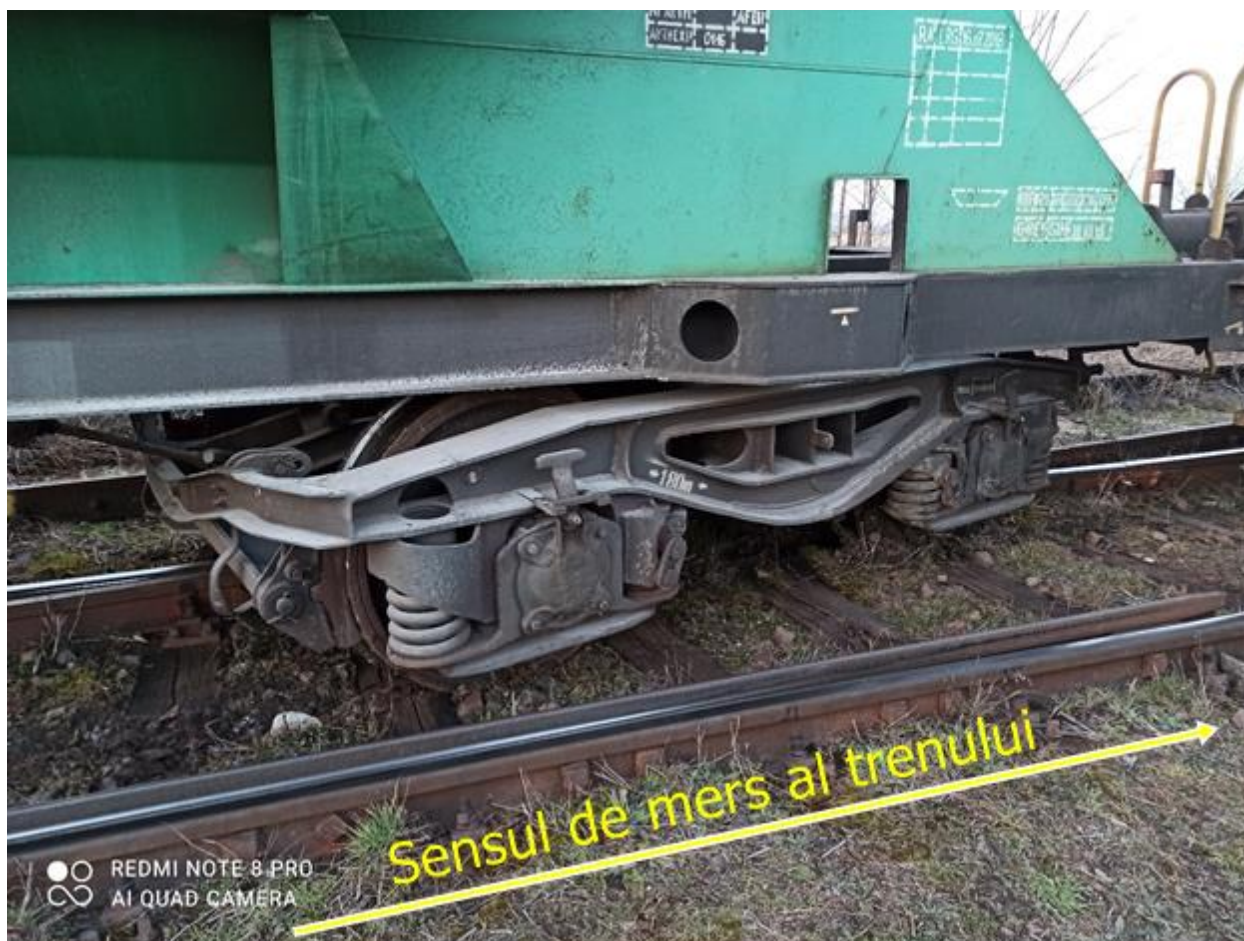
Foto nr.1 Vedere laterală al primului boghiu (deraiat) al vagonului nr.33539335900-5

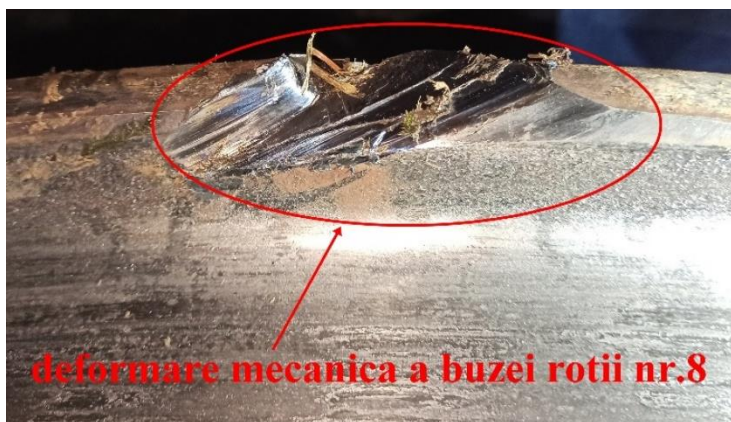
Foto nr.2 Buza roții nr.8 deteriorată

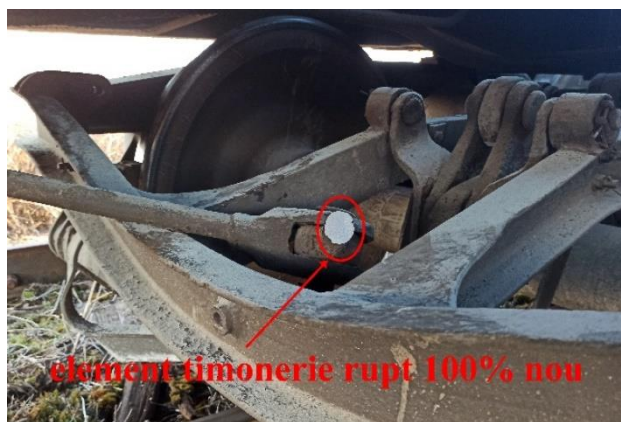
Foto nr.3 Element timonerie frână rupt

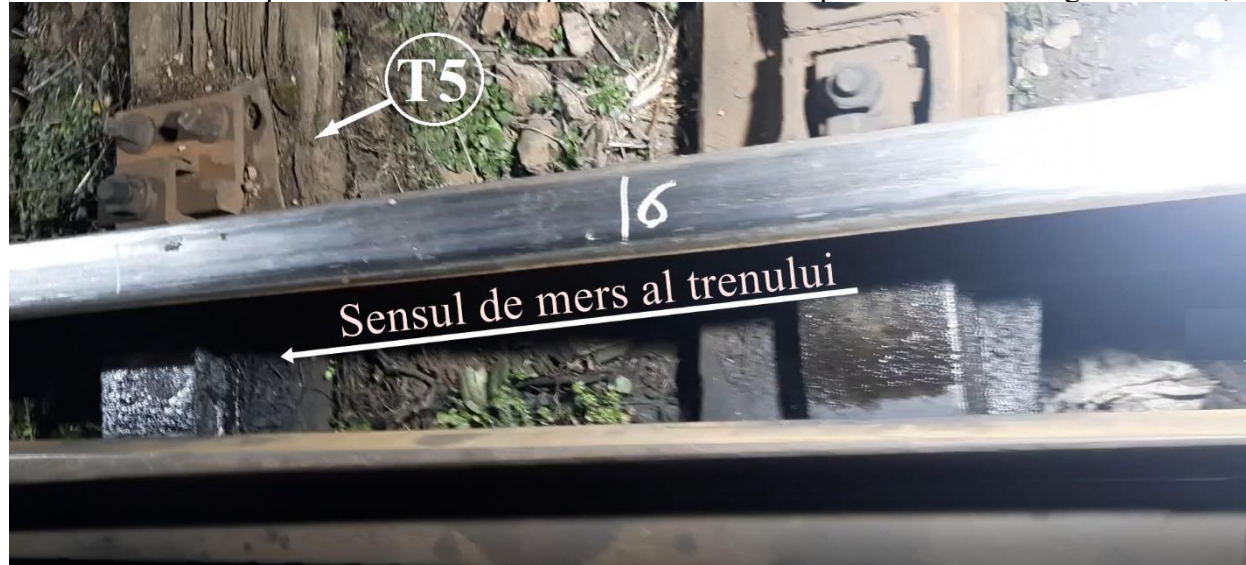
- traversa T4 era în stare bună;
- traversa T5 avea prinderea inactivă iar plăcile metalice se deplasau radial în lungul traversei;

Foto. nr.7 - Traversa nr.T5

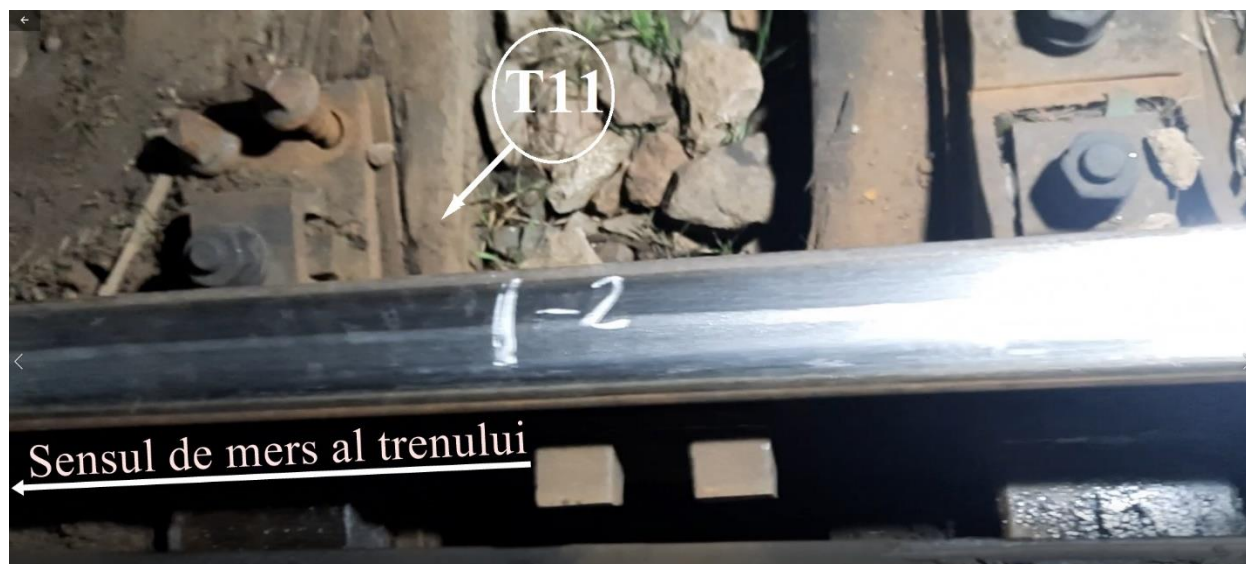
- traversele T6 și T7 erau în stare bună;
- traversa T8 avea prinderea inactivă iar plăcile metalice se deplasau radial în lungul traversei;
- traversele T9 și T10 erau în stare bună;
- traversa T11 era putredă și avea prinderea inactivă;

Foto. nr.8 - Traversa nr.T11

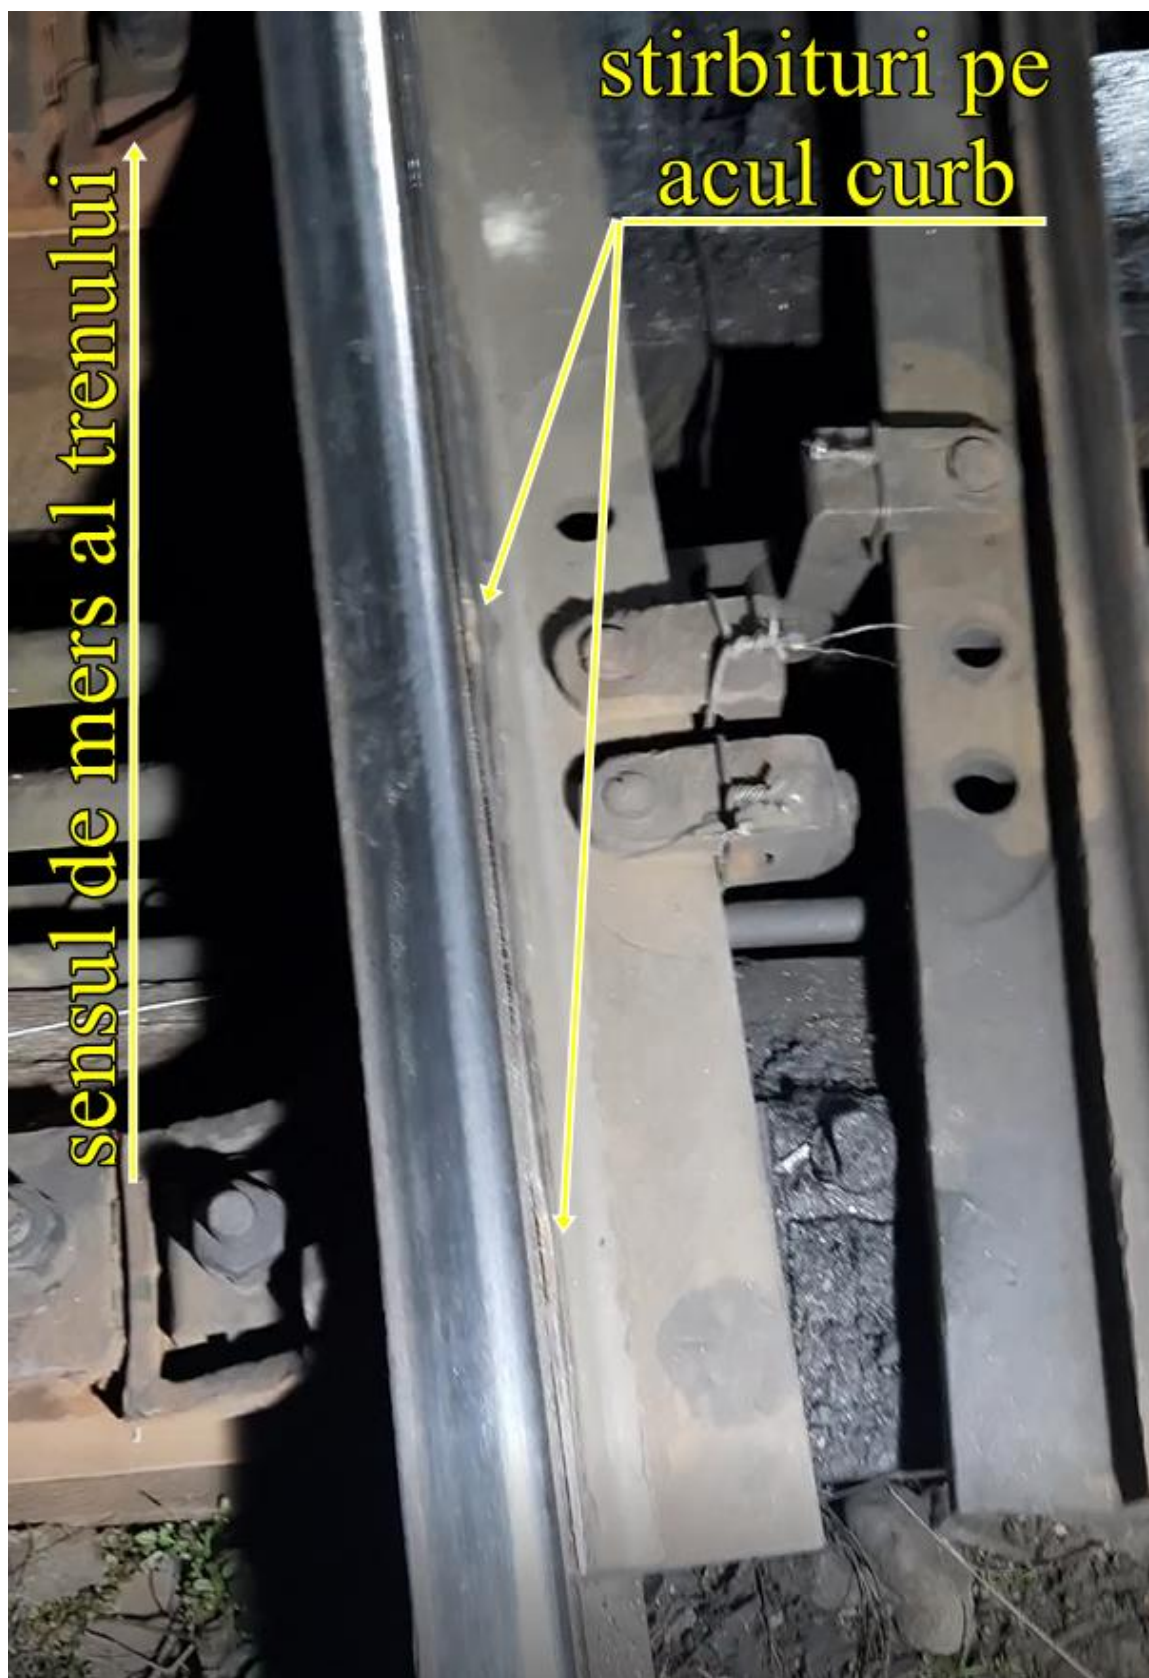
Acul curb al schimbătorului 27a din compunerea TJD 21/27, prezenta știrbituri pe o lungime de aproximativ 1,00 m de la vârful acului;

Foto. nr.9 – știrbituri pe prima parte a acului curb

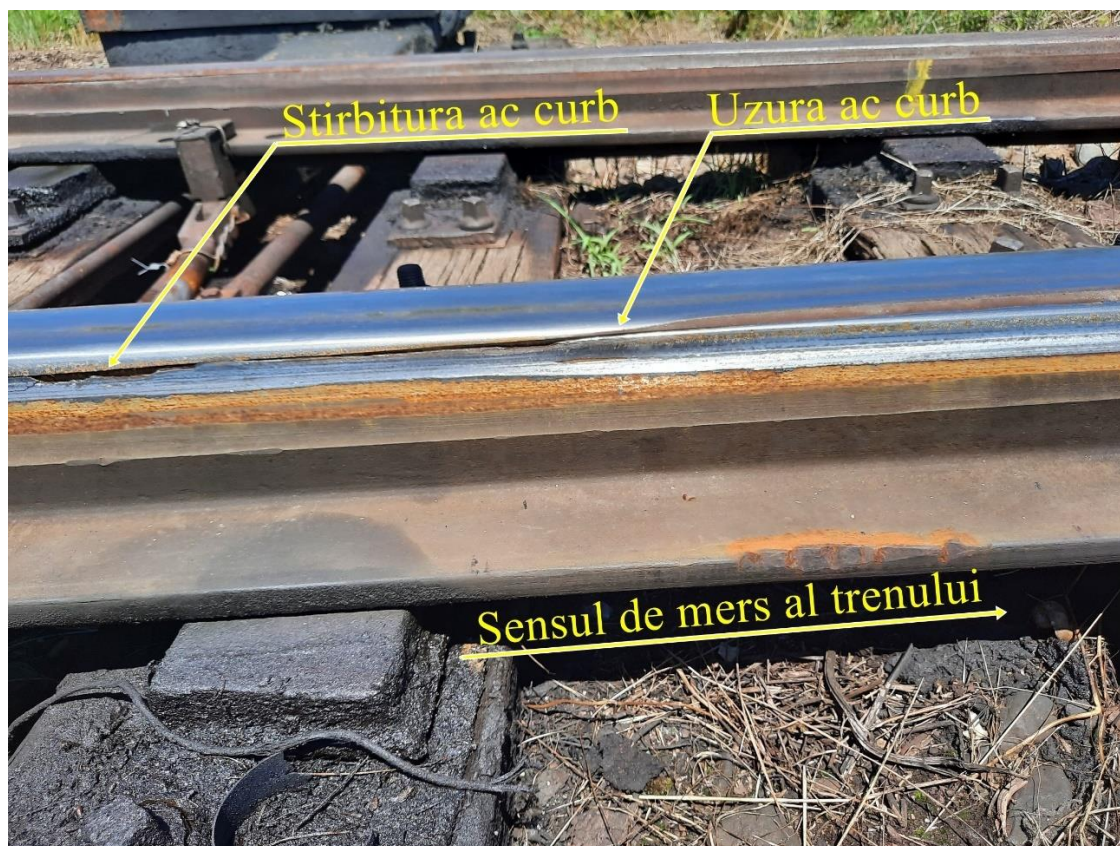
Totodată, acul curb al schimbătorului 27a din compunerea TJD 21/27 prezenta uzuri laterale ce au condus la formarea muchiilor vii;

Foto. nr.10 – uzura acului curb

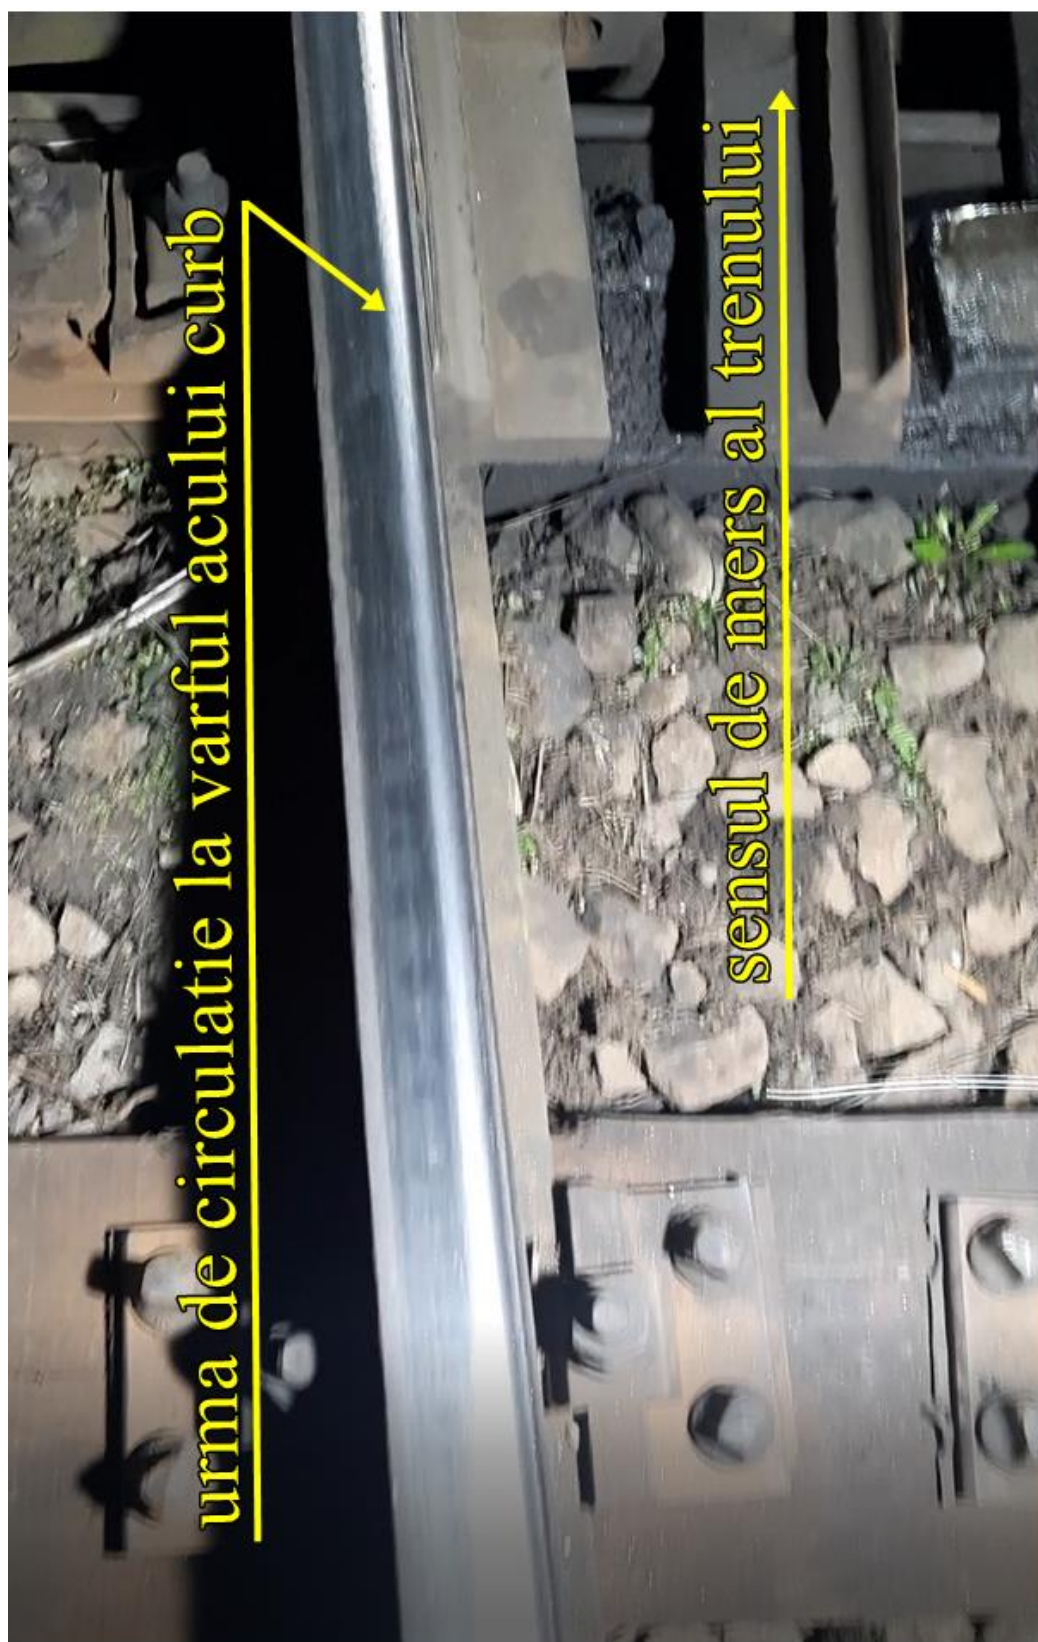
- Acul curb, al schimbătorului 27a din compunerea TJD 21/27, prezenta urme de rulare (luciu metalic) începând de la vârful acului.

Foto. nr.11 – Urmă de circulație a roților atacante la vârful acului curb

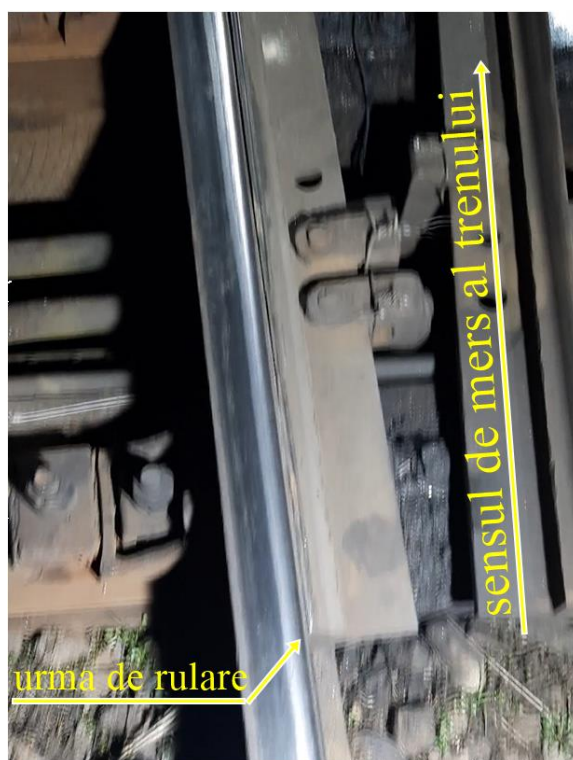
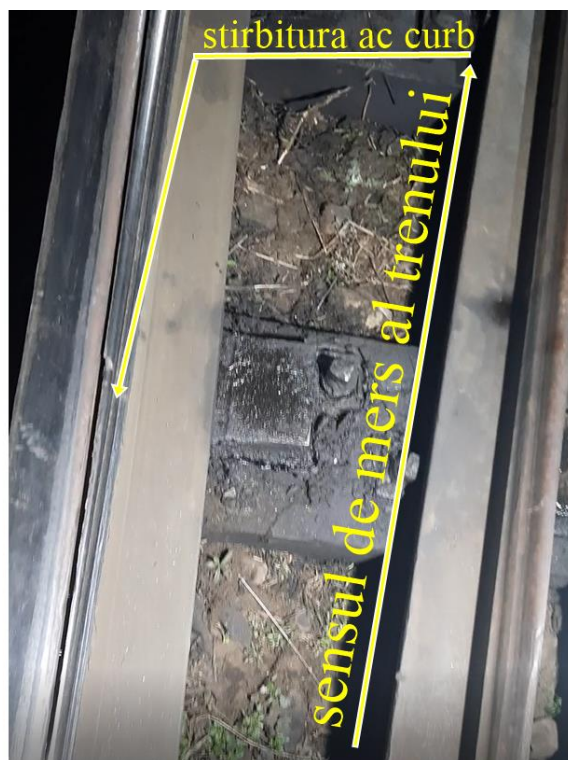
Foto. nr.12 – uzuri și știrbituri ale acului curb al schimbătorului nr.27a

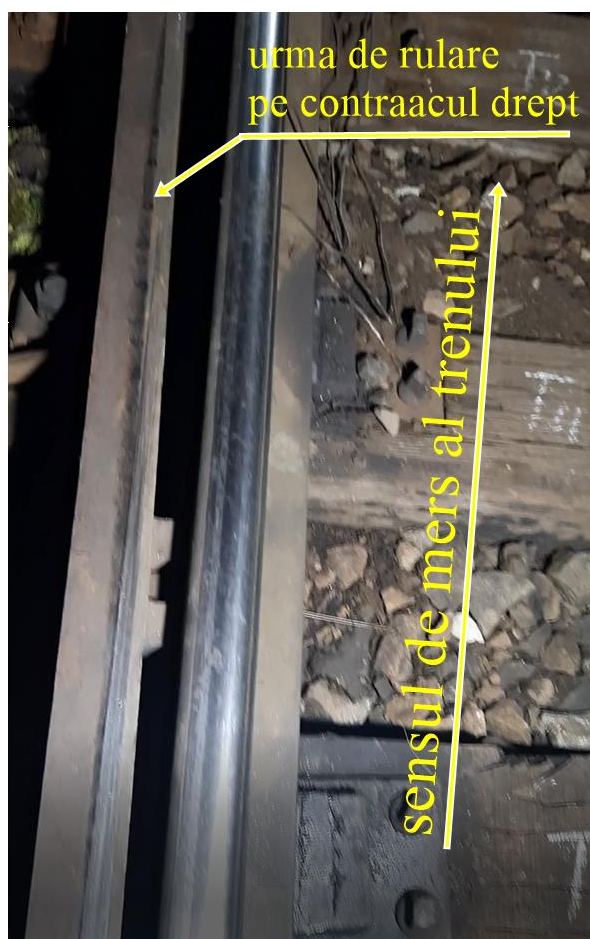
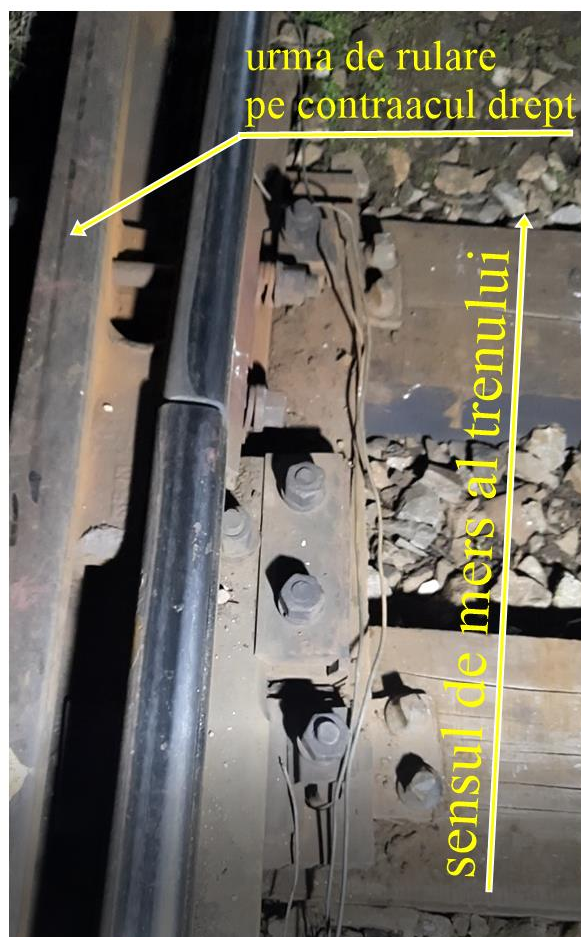
Foto. nr.13 – urma de rulare pe contraacul drept al schimbătorului nr.27a

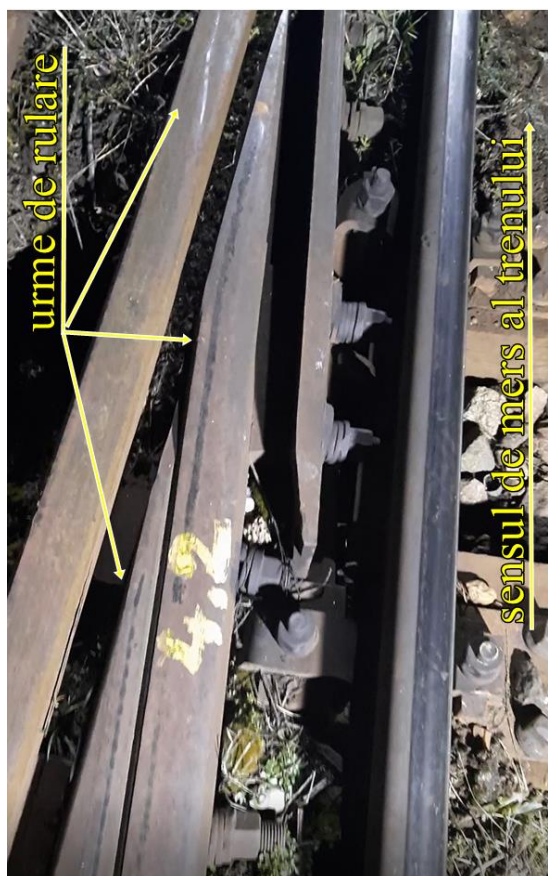
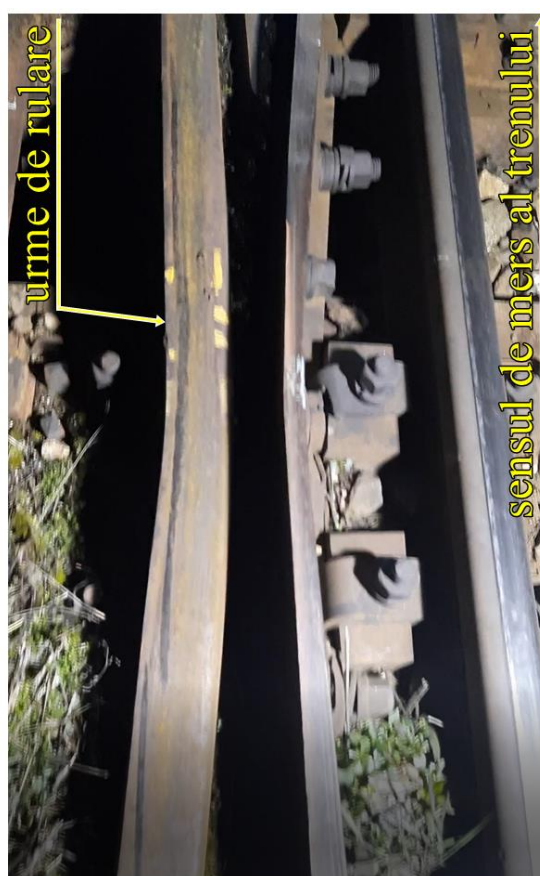
Foto. nr.14 – urma de rulare pe suprafața de rulare a inimii duble și pe a șinei cot

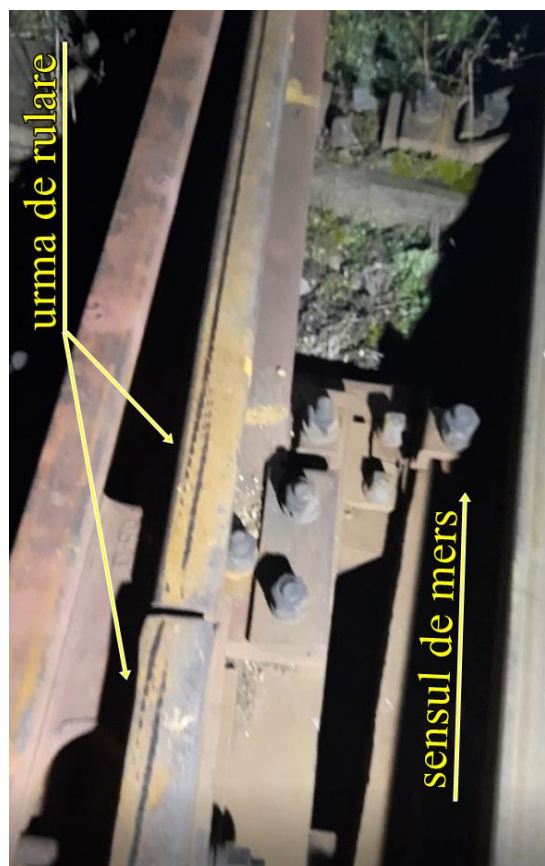
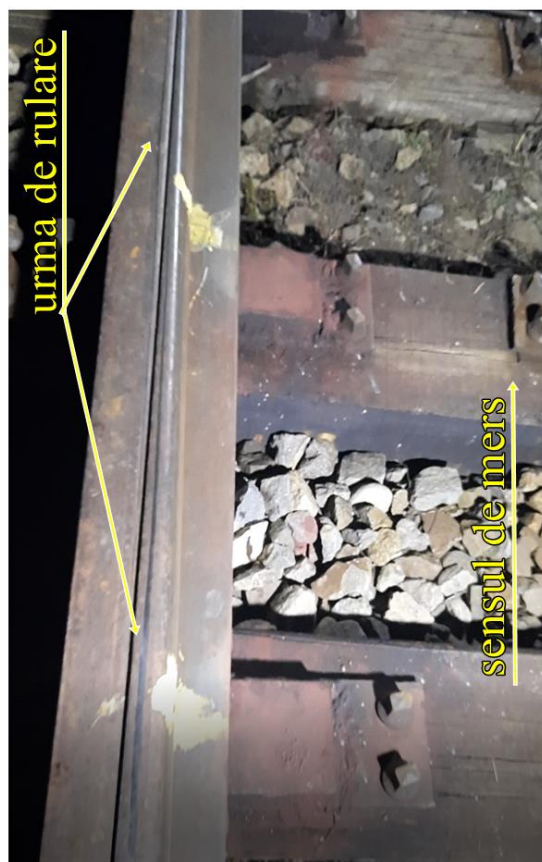
Foto. nr.15 – urma de rulare pe suprafața de rulare a acului curb al schimbătorului nr.21a

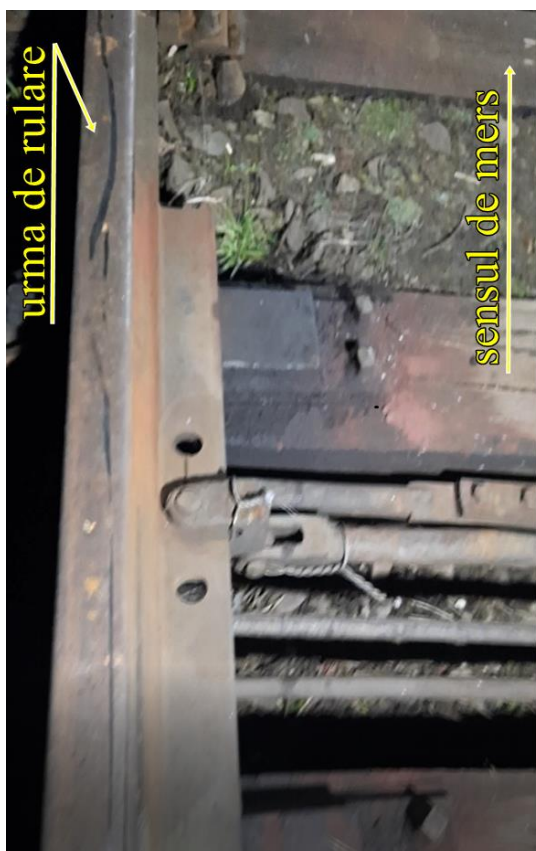
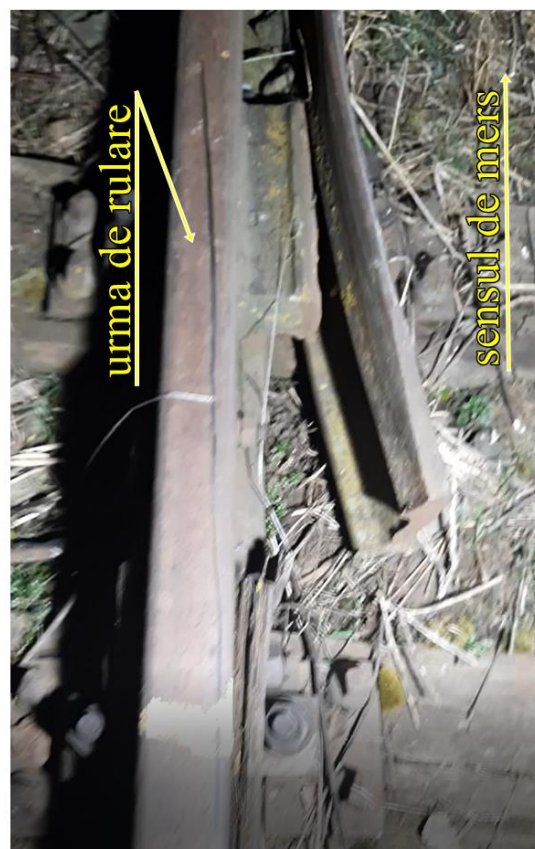
Foto. nr.16 – urma pe suprafața de rulare a contraacului drept și pe șina de rulare a contrașinei schimbătorului nr.21a

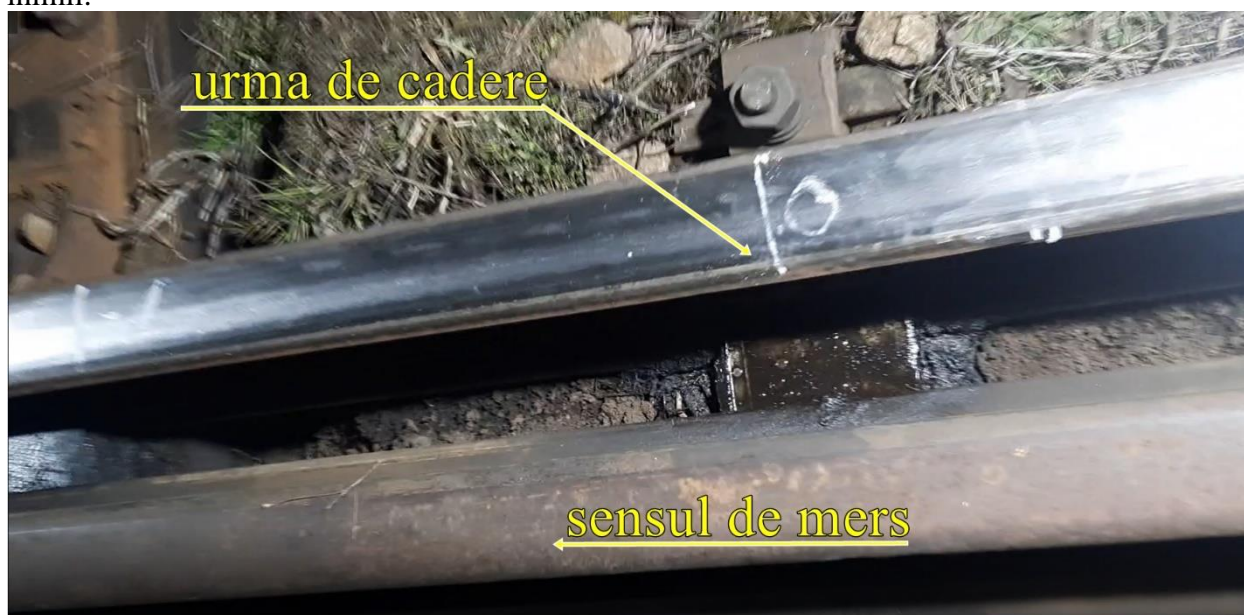
În punctul „0” situat la distanța de 5050 mm după joanta de vârf a contraacului curb a schimbătorului 27a, pe partea dreaptă a sensului de mers a trenului, s-a constatat urma de cădere între ac și contraac a roții din dreapta a primei osii; roata a circulat o distanță de 2020 mm între ac și contraac și în punctul „B” a escaladat flancul inactiv al acului drept; în continuare roata a circulat pe suprafața de rulare a șinei cot a inimii duble, pe inima de la călcâiul acului drept, pe contraacul drept al schimbătorului nr.21b, pe șina cot a inimii simple, prin jghebul dintre șina cot și vârful

Foto. nr.17 – urma de cădere de pe contraacul curb între ac și contraac

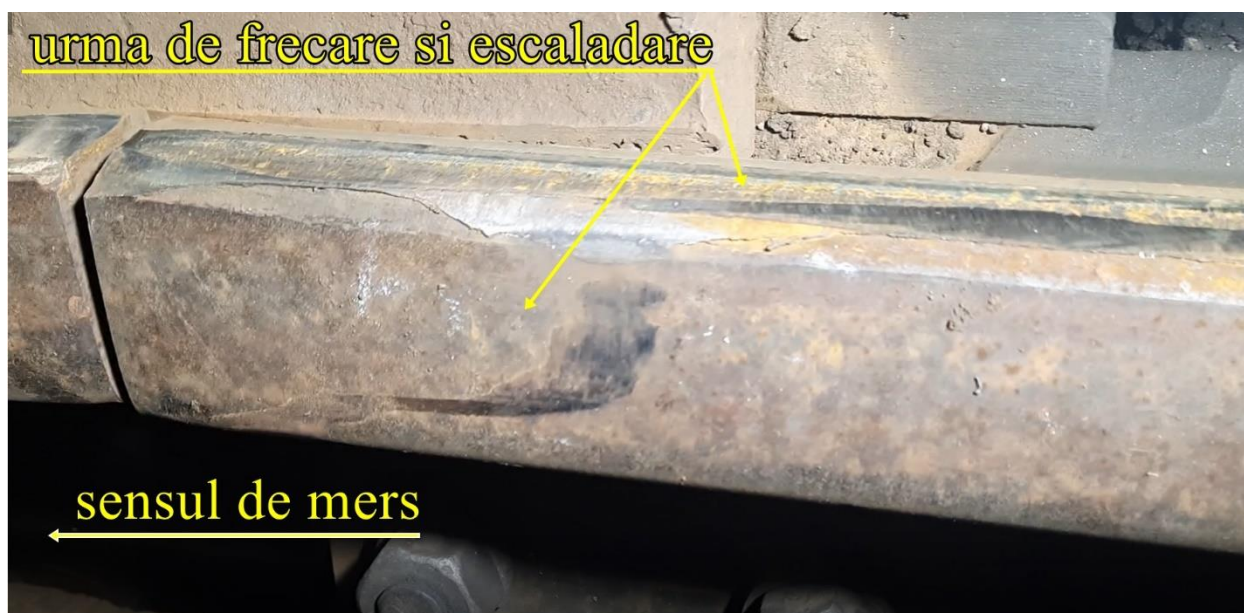
Foto. nr.18 – urma de escaladare a flancului inactiv al acului drept

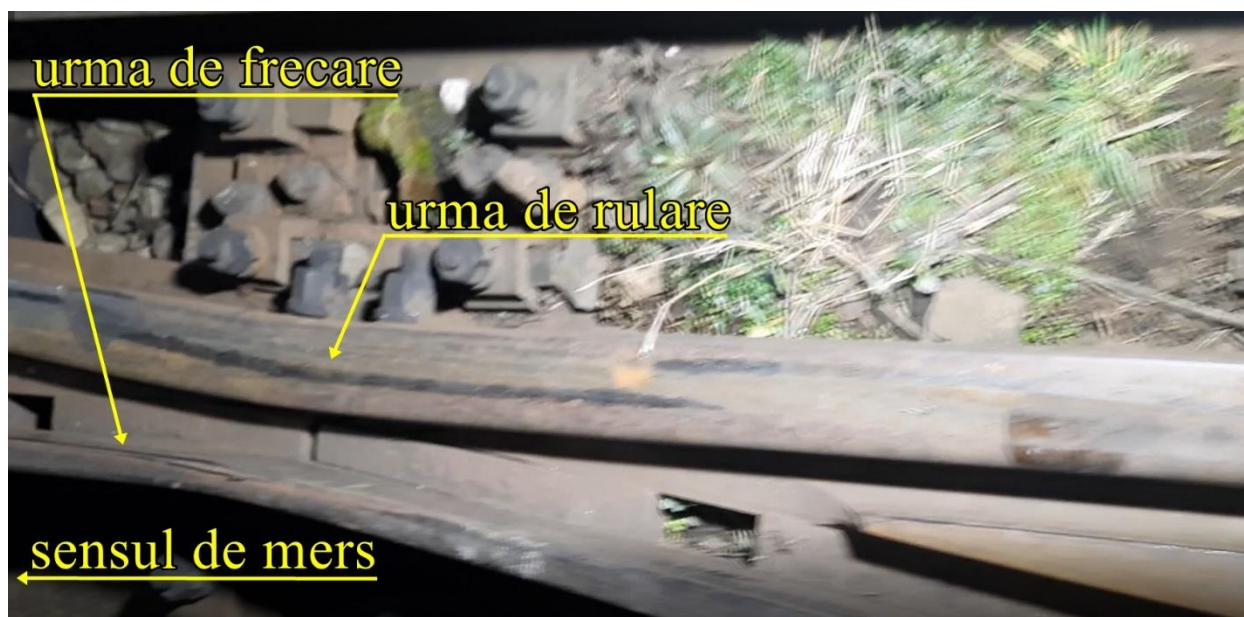
Foto. nr.19 – urma de rulare pe suprafața șinei cot a inimii duble de la călcâiul acului drept și de frecare pe profilul contrașinei

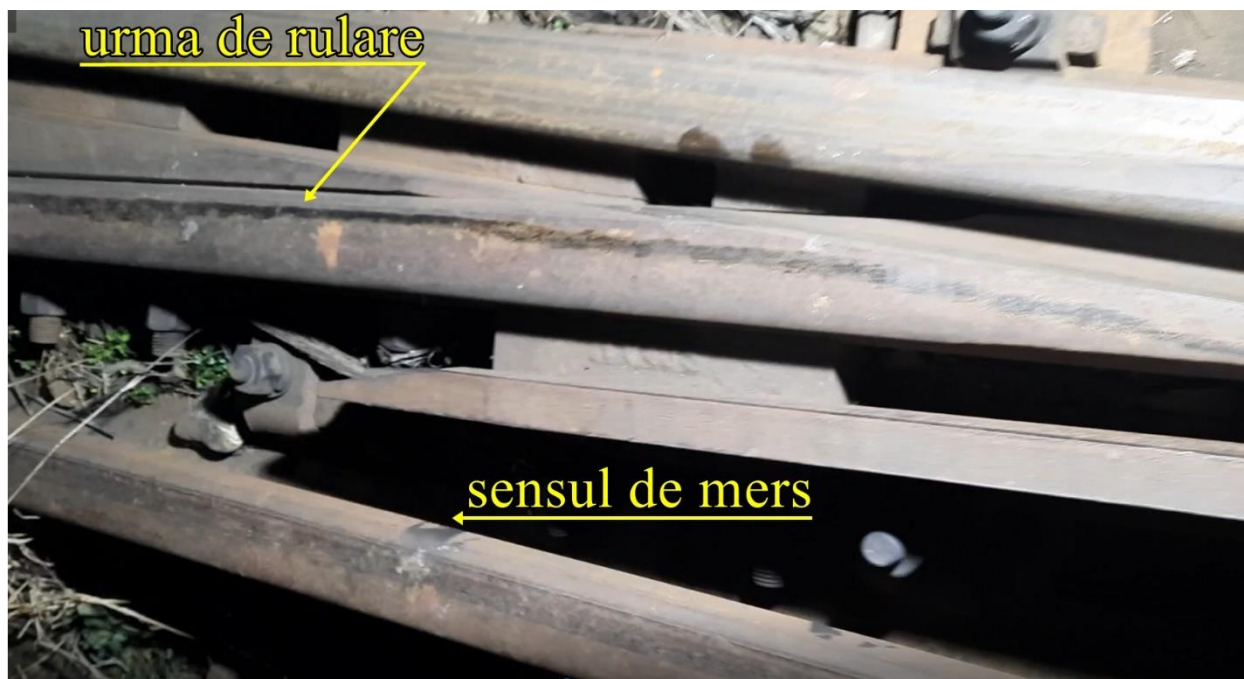
Foto. nr.20 – urma de rulare pe suprafața inimii duble de la călcâiul acului drept al schimbătorului nr.21b

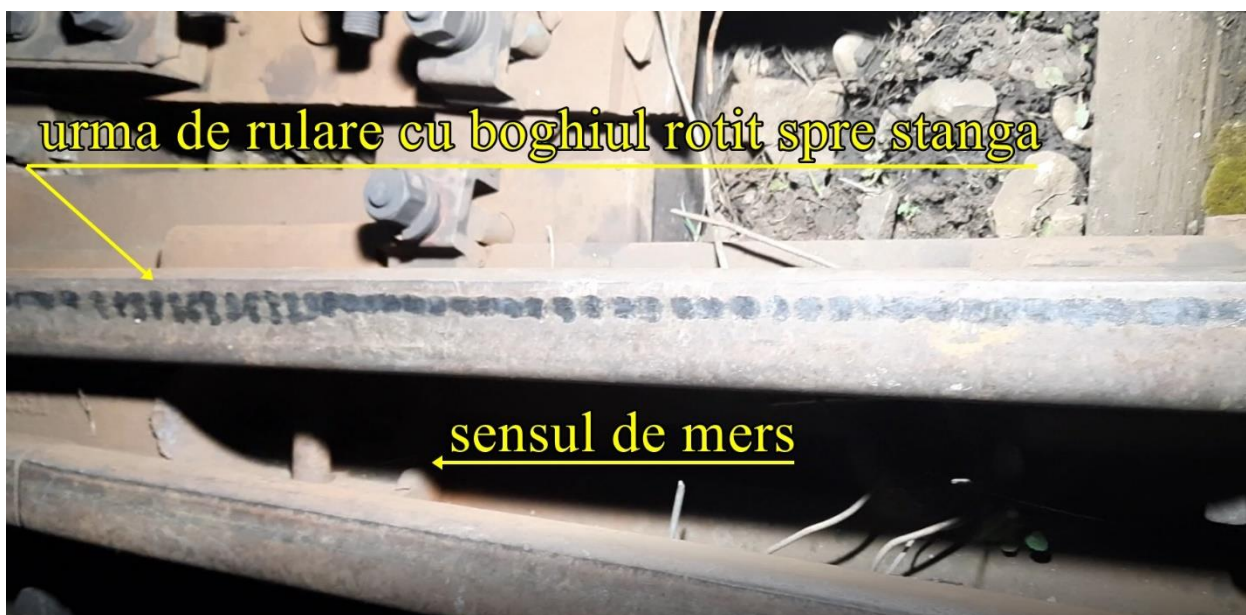
Foto. nr.21 – urma de rulare pe suprafața contraacului drept al schimbătorului nr.21b cu roata blocată din cauza rotirii forțate a boghiului

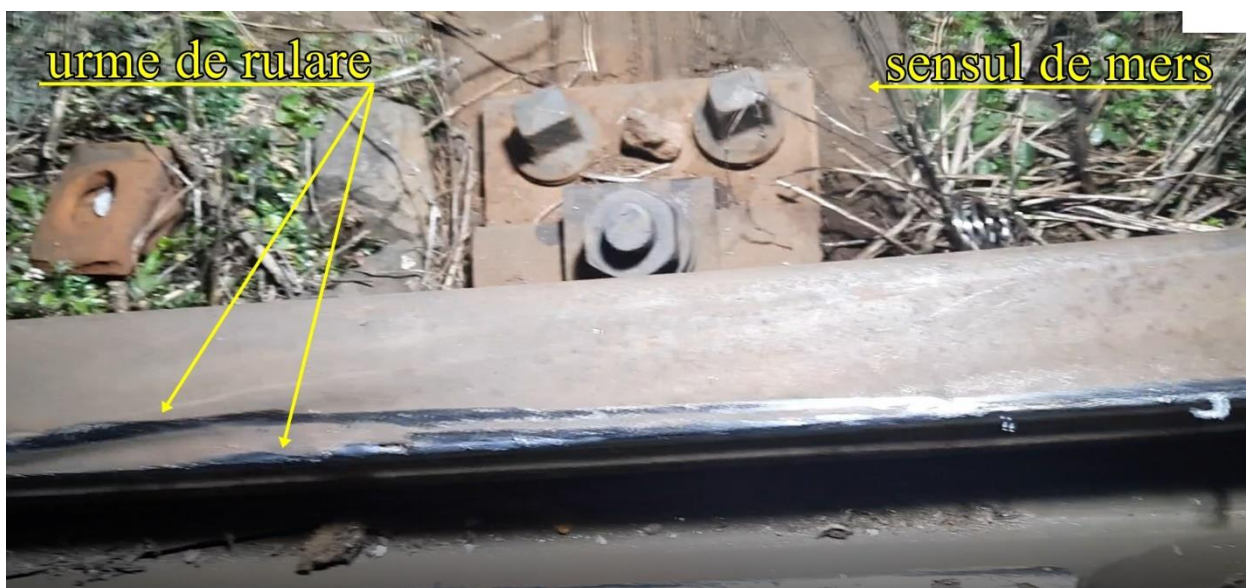
Foto. nr.22 – urma de rulare pe jgheabul dintre șina cot din dreapta vârfului inimii simple a schimbătorului nr.21

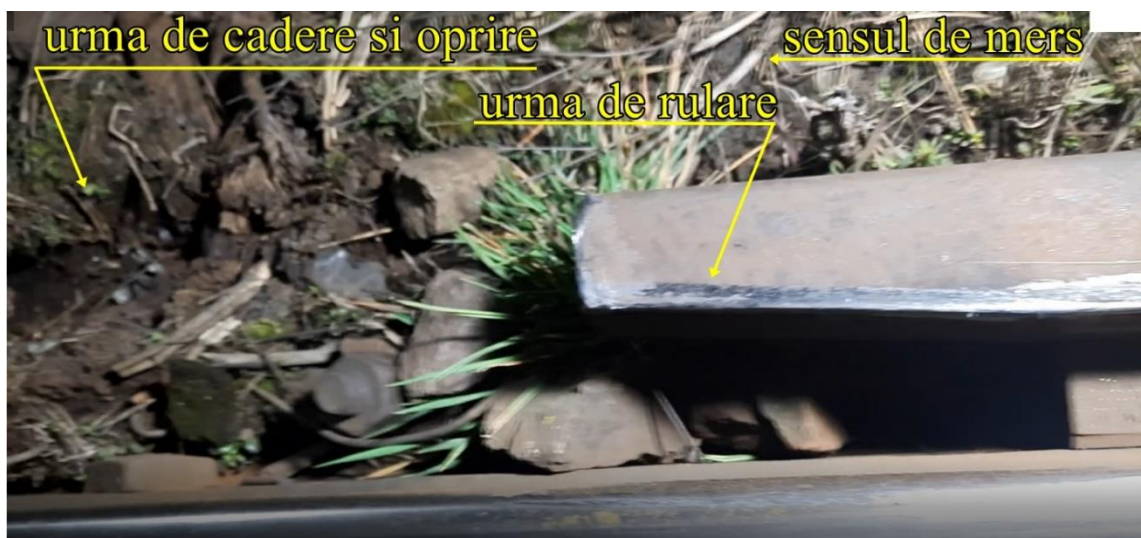
Foto. nr.23– urma de rulare, urma de cădere de pe șina cot a inimii simple a schimbătorului nr.21 și urma de oprire

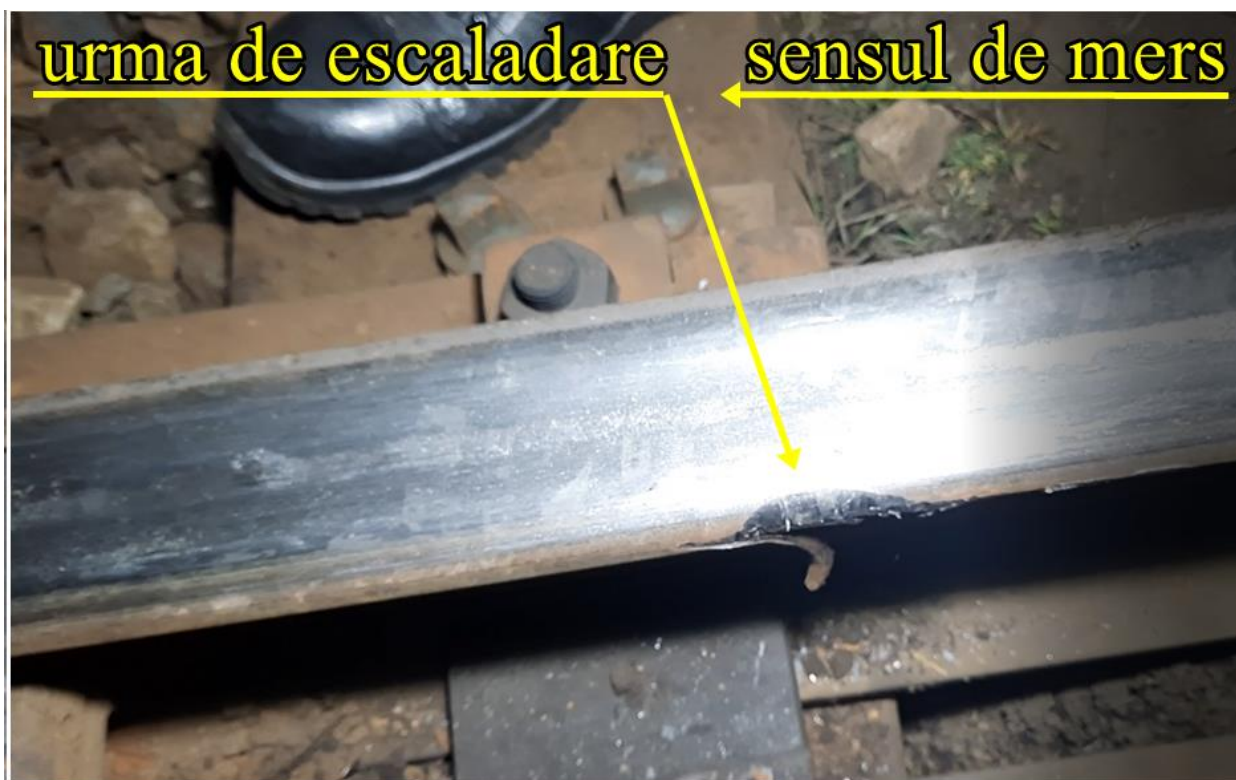
În punctul „A”, situat la 1750 mm după punctul „0”, s-a constatat escaladarea flancului activ al contraacului curb de către roata din dreapta a celei de-a doua osii; roata a rulat pe contraacul curb, pe șina de legătură dintre contraacele curbe ale schimbătorilor 27a și 21b, pe contraacul curb al schimbătorului 21b și în dreptul punctului de reper „-23” (la 9750 mm după punctul „A”) a trecut de pe contraacul curb pe acul drept, a căzut în interiorul căii și a circulat în stare deraiată pe traversele din cale;

Foto. nr.24 – urma de escaladare a flancului activ al contraacului curb a schimbătorului nr.27a

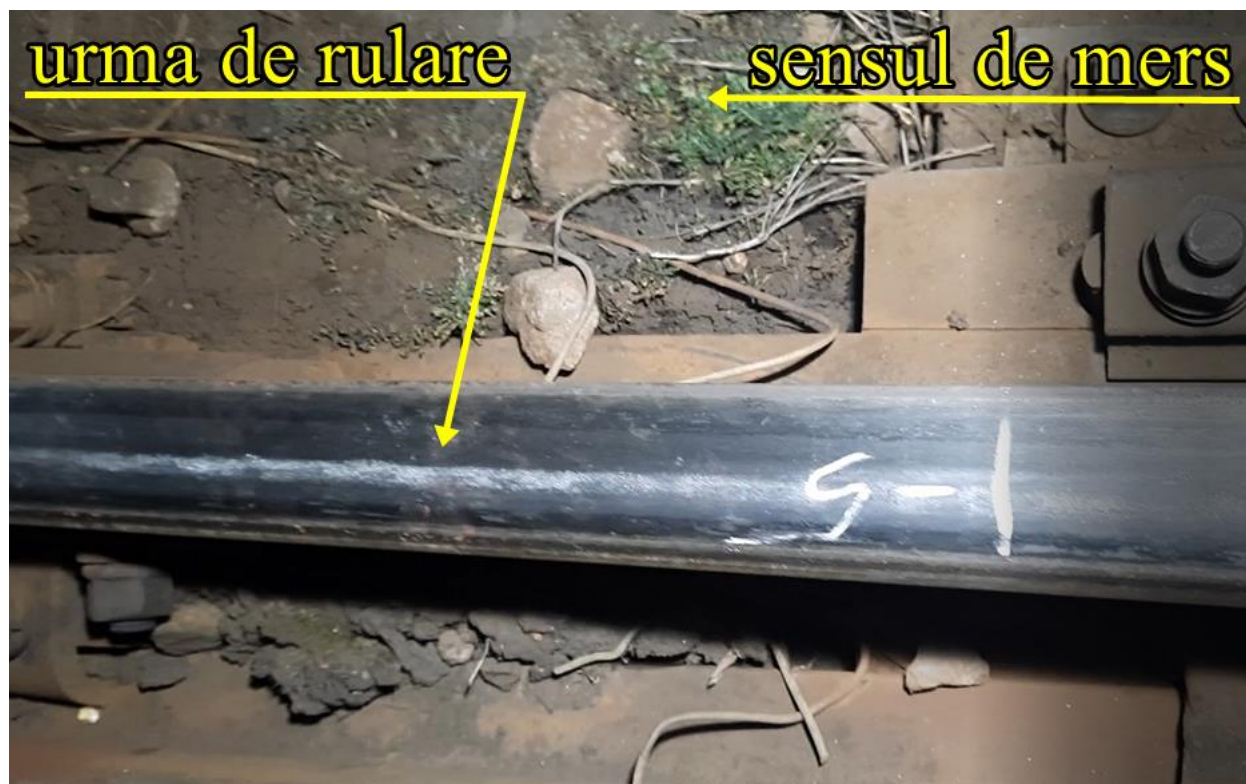
Foto. nr.25 – urma de rulare pe contraacul curb a schimbătorului nr.27a

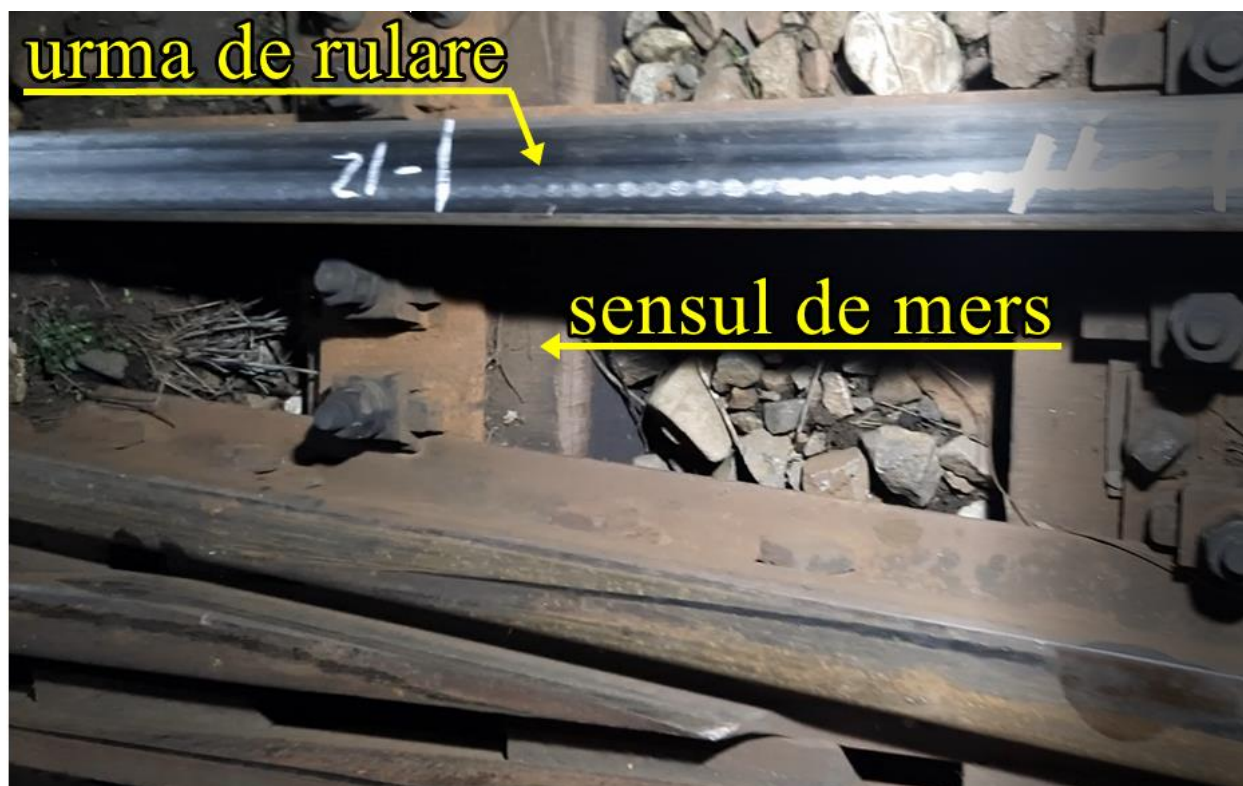
Foto. nr.26– urma de rulare pe șina de legătură dintre contraacele curbe ale schimbătorilor nr.27a și 21b
