AGENȚIA DE INVESTIGARE FERROVIARĂ ROMÂNĂ - AGIFER

RAPORT DE INVESTIGARE

al accidentului feroviar produs la data de 26.03.2021,
pe raza de activitate a Sucursalei Regionale de Căi Ferate Brașov,
pe parcursul de ieșire din halta de mișcare Augustin,
prin deraierea de primul boghiu, în sensul de mers, al celui de-al 9-lea vagon
din compunerea trenului de marfă nr.80599-2

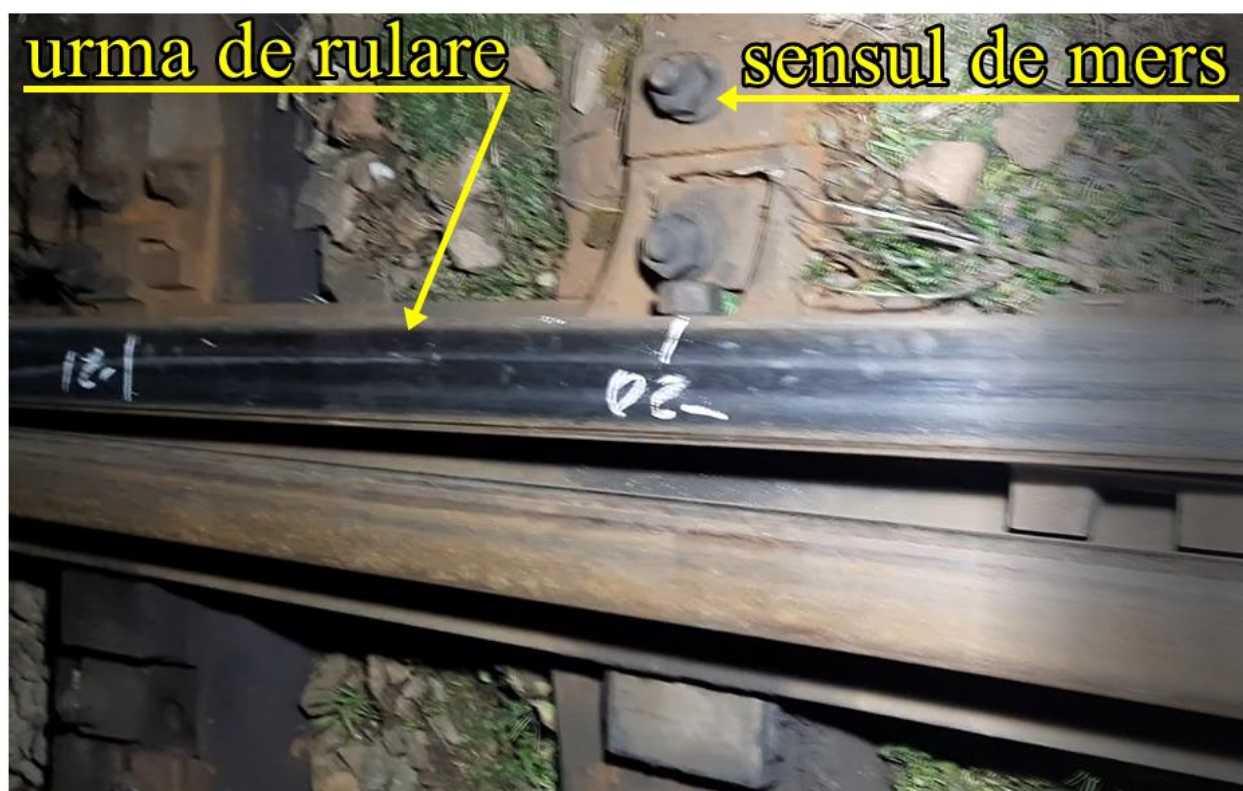
Foto. nr.27– urma de rulare pe contraacul curb a schimbătorului nr.21b

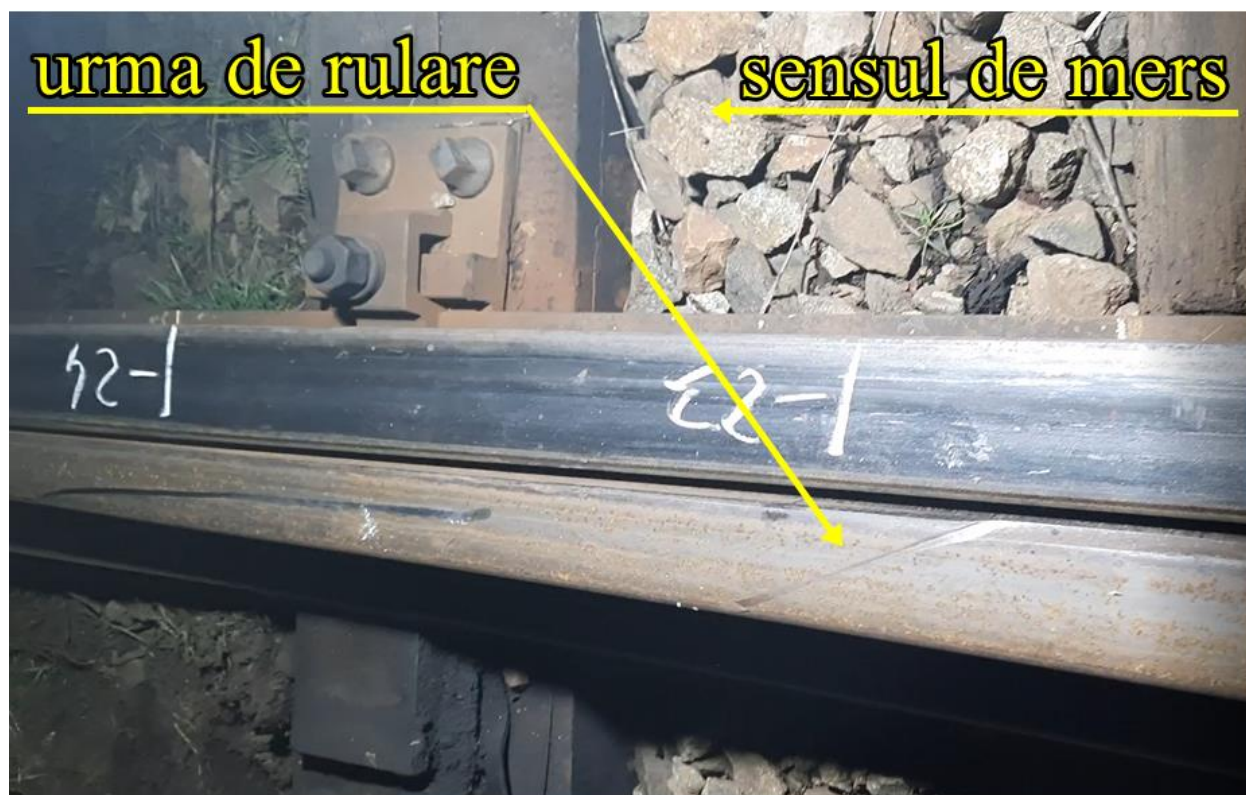
Foto. nr.28 – urma de escaladarea acului curb al schimbătorului nr.21b

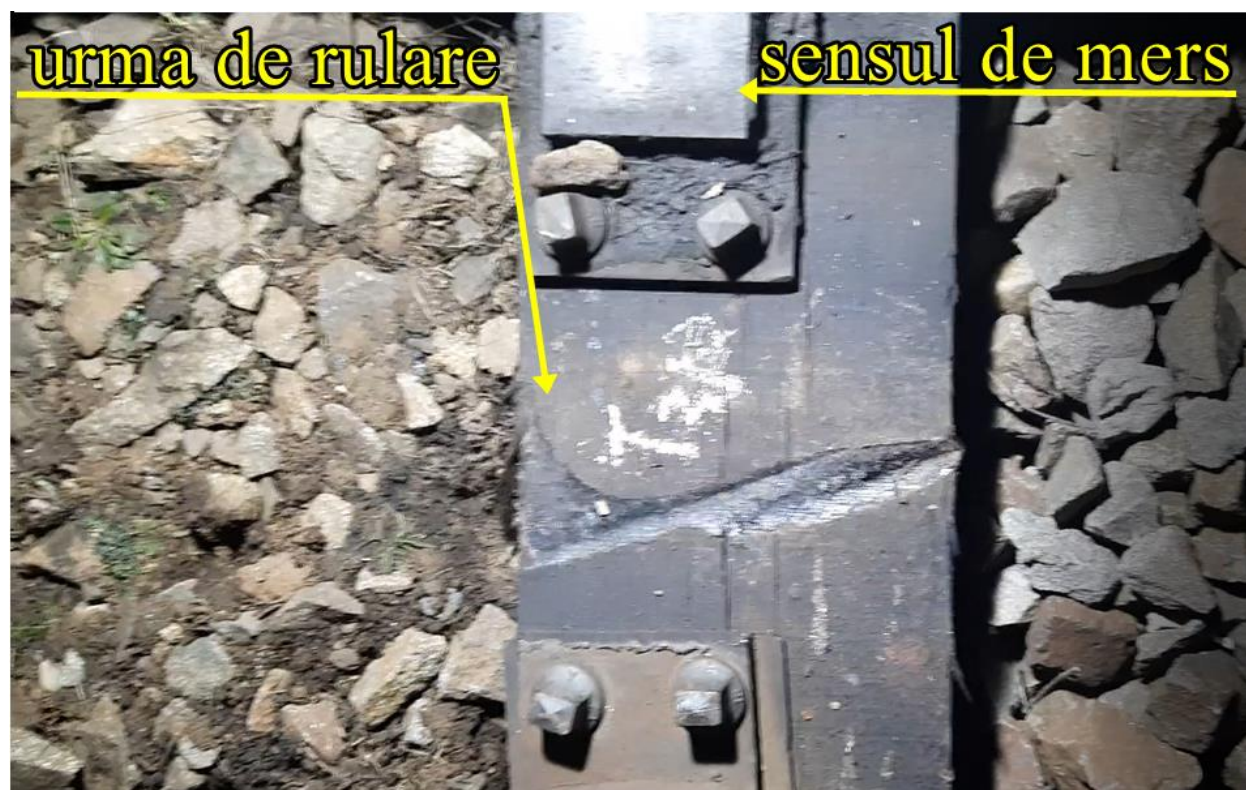
Foto. nr.29– urma de rulare pe traversele schimbătorului nr.21b

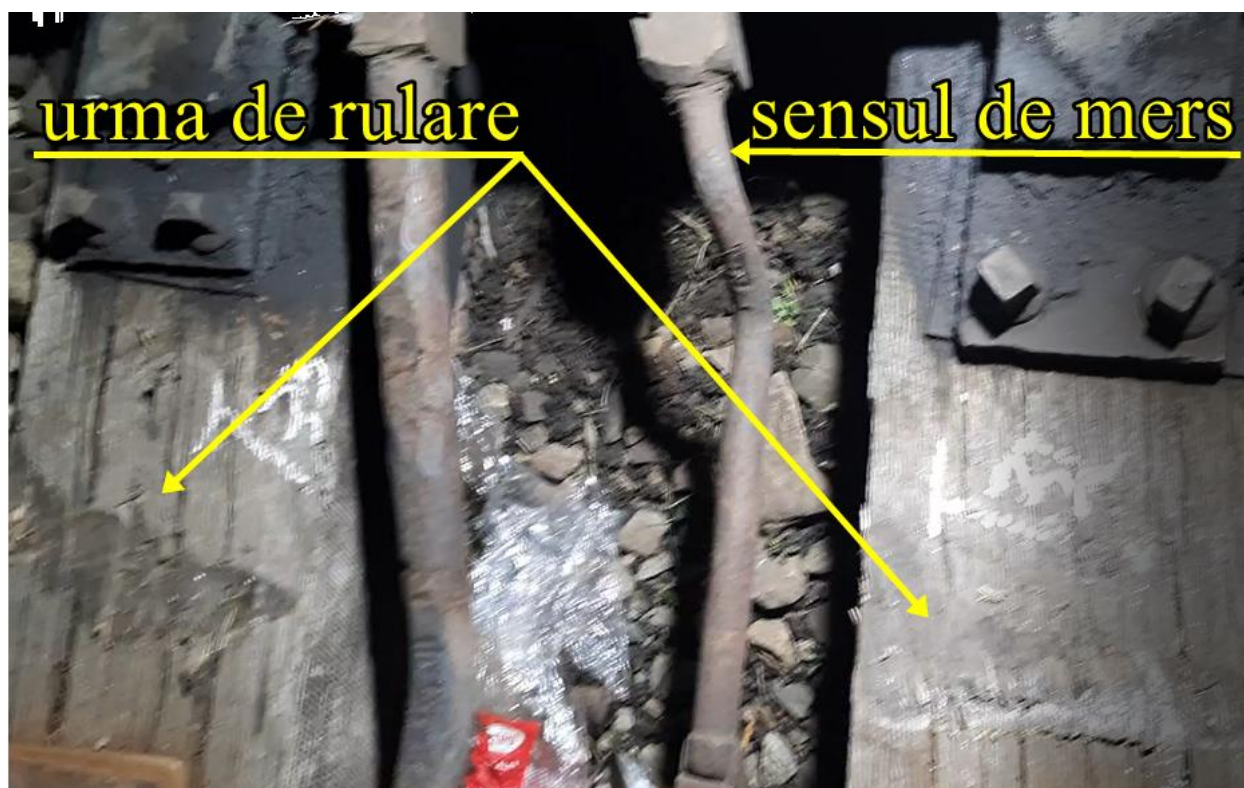
Foto. nr.30 – urma de rulare pe traversele de la motorul schimbătorului nr.21b

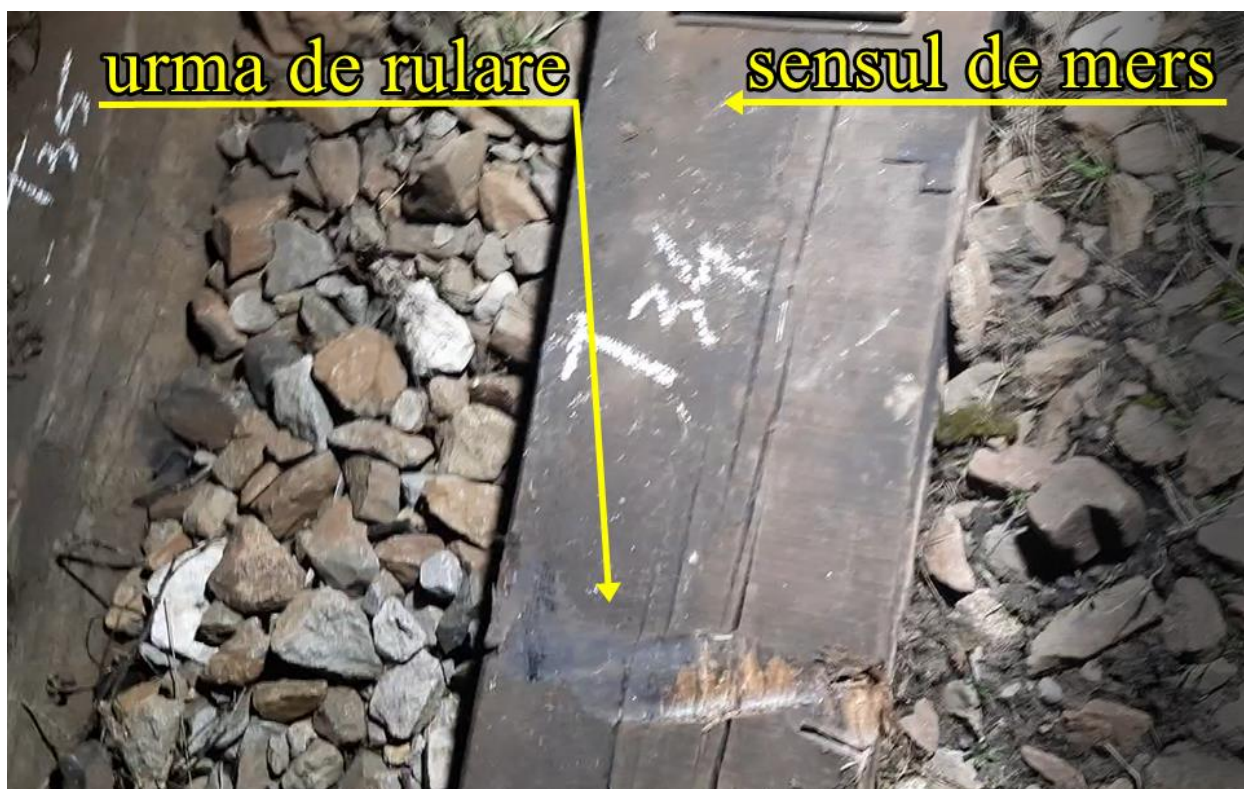
Foto. nr.31 – urma de rulare pe traversele de la motorul schimbătorului nr.21b

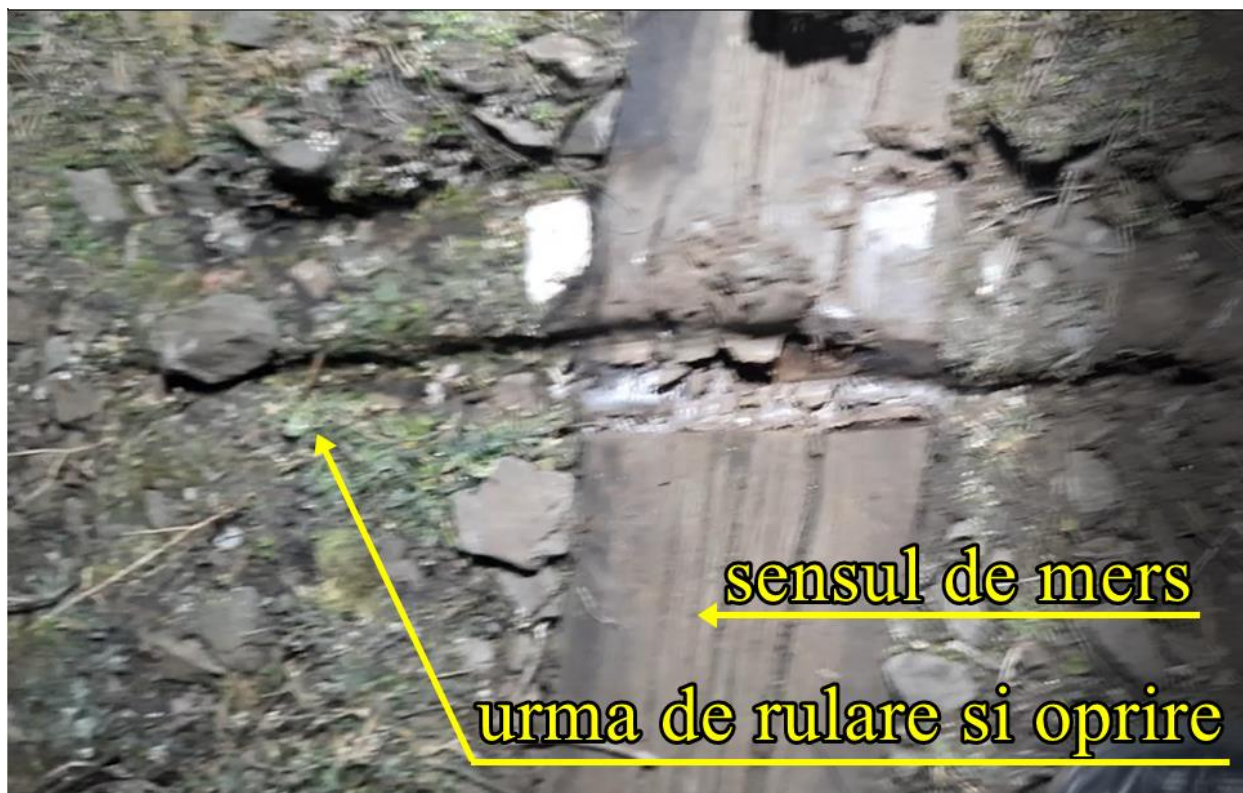
Foto. nr.32 – urma de rulare și oprire în dreptul vârfului inimii simple a schimbătorului nr.21b

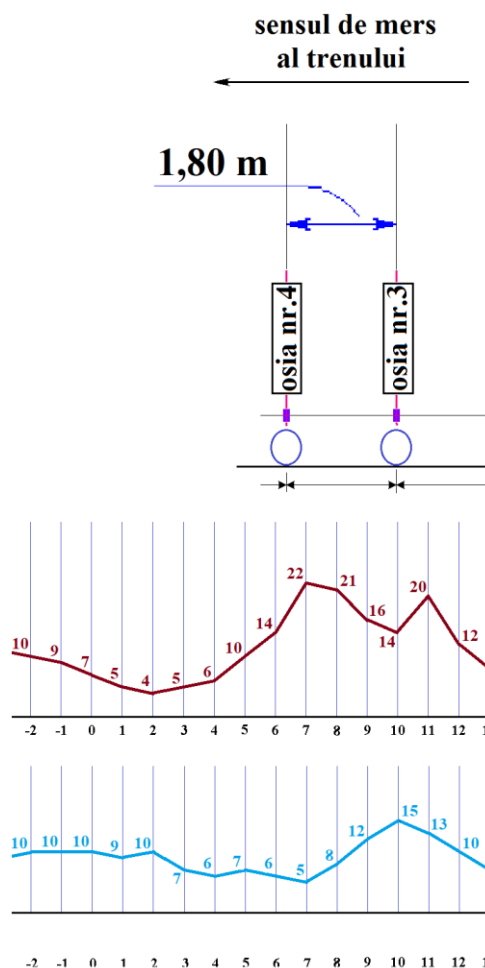
Diagrama nr.3 - Detaliu diagrama de ecartament și nivel

- în dreptul pichetului „10”, pichet situat la 50 mm, în sensul de mers, după prima joantă a contraacelor schimbătorului nr.27a, valoarea măsurată la nivel transversal în punctul de reper „10” depășea toleranța admisă de +5 mm cu 10 mm, conform prevederilor *Instrucției de norme și toleranțe pentru construcția și întreținerea căii-linii cu ecartament normal, nr.314/1989*.

- variația nivelului transversal, în limita toleranțelor la nivelul transversal prescris, trebuie să se facă uniform pe o distanță proporțională cu valoarea abaterii. Astfel, în sensul de mers al trenului, luând în considerare distanța de 1,80 m dintre axele osiilor aceluiași boghiu, când roata din stânga a celei de-a doua osii a boghiului se afla în punctul de reper „10”, la 50 mm după vârful contraacului drept, unde valoarea măsurată era de +15 mm, roata din stânga a primei osii (roata atacantă) se afla între punctele de reper „7” și „6”, pe zona de după vârful acului curb, unde valoarea calculată a nivelului transversal era de +5,5 mm. Rezultă o variație a nivelului transversal de 9,50 mm pe o distanță de 1,80 m, distanță care este mai mică decât distanța minimă de 5,70 m pe care trebuia să se facă variația uniformă a nivelului transversal, așa cum prevede *Instrucția de norme și toleranțe pentru construcția și întreținerea căii-linii cu ecartament normal, nr.314/1989*. Depășirea toleranțelor admise la nivelul transversal și a variației nivelului transversal au condus la descărcarea de sarcină a roții atacante (Q).
