MINISTERUL TRANSPORTURILOR ȘI INFRASTRUCTURII

AGENȚIA DE INVESTIGARE FERROVIARĂ ROMÂNĂ - AGIFER

RAPORT DE INVESTIGARE

al accidentului feroviar produs la data de 30.03.2021,
pe raza de activitate a Sucursalei Regionale de Căi Ferate București,
pe parcursul de ieșire din halta de mișcare Vadu Lat,
prin deraierea și răsturnarea a două vagoane din compunerea trenului de marfă nr.20574-1

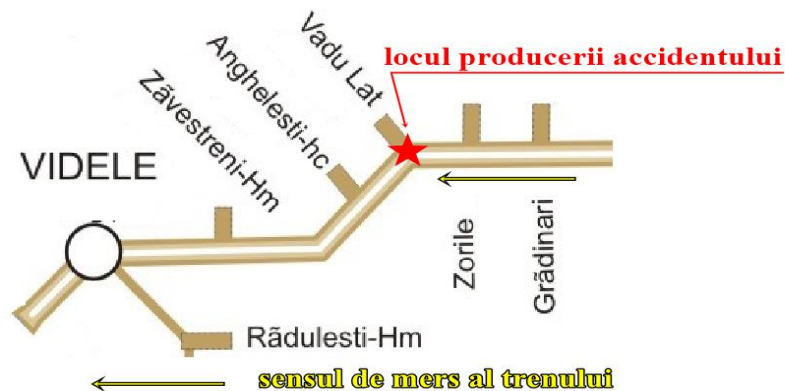
Figure. no.1. Accident site

At about 22:40 o'clock, on the exit route of the freight train 20574-1 from the deflecting section no.2, from the railway station Vadu Lat to the railway station Zăvestreni, the wagons no.84539305145-1 (the 11th one in the train composition) and no.84539305331-7 (the 12th one in the train composition) derailed and overturned on the switches no.14 and no.10.

The derailment happened on the switch no.14, a left wheel left the active shoulder of the head of the connecting rail between the running rail of the check rail of the deflecting section and the curved stock rail and fell between the rails, running direction, then it overclimbed the active shoulder of the connecting rail between the common crossing from the switch no.14 and the curved point, and then the right corresponding wheels fell outside the track. The wheels ran in derailed condition up to the crossing of the switch no.10. The overclimbing of the metallic parts of the crossing from the switch no.10, by the left wheels in the running direction, combined with the running of the right wheels on the broken stone track from the end of the sleepers next to the crossing of the switch no.10, led to the overturning of those two wagons.

The freight train no.20574-1 ran with the wagons no.84539305145-1 and no.84539305331-7 derailed about 80 m, then those two wagons overturned. The derailment of those two wagons generated the breakage of a high voltage pole, cut of the contact wire and of the general air pipe of the train, that generated the train stop.

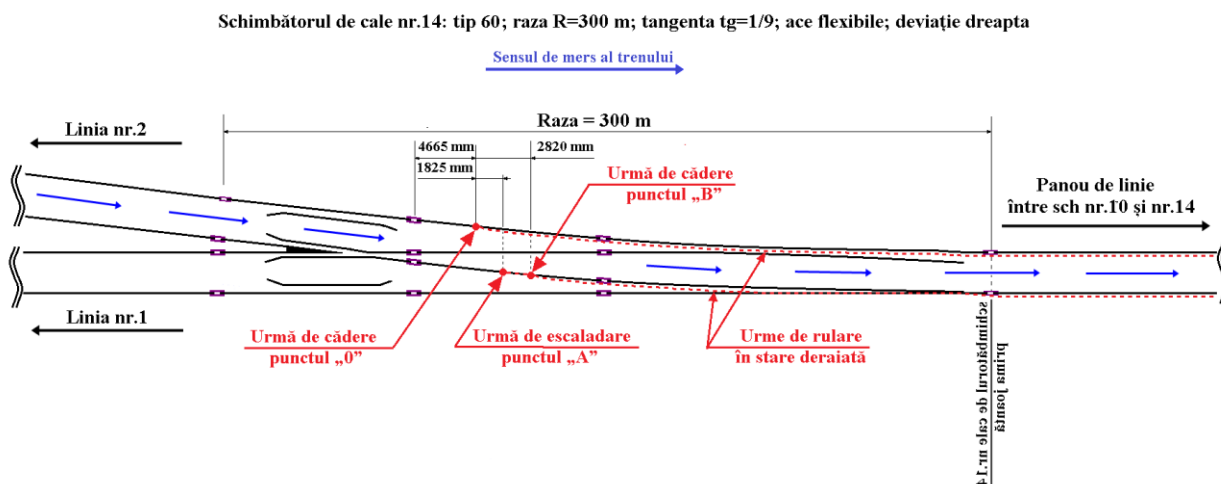
Figura nr.2 – Reprezentarea schematică a schimbătorului de cale nr.14 pe care s-a produs deraierea

Deraierea s-a produs în cuprinsul schimbătorului de cale nr.14, pe zona șinelor de legătură, la o distanță de 4665 mm de la joanta dintre șina de rulare a contrașinei de pe direcția abătută și șina de legătură aferentă, distanță măsurată în sensul de mers al trenului.

La o distanță de 1825 mm după poziția punctului de părăsire a flancului activ, translatat pe șina de legătură de pe abatere din partea dreaptă, se produce escaladarea flancului activ a șinei de legătură dintre inima simplă a schimbătorului de cale nr.14 și acul curb de către o roată din partea dreaptă. Buza roții a rulat pe fața superioară a șinei de legătură o distanță de 995 mm, a părăsit flancul inactiv și căzut în exteriorul acesteia. În continuare, roata a circulat în stare deraiată pe elementele metalice de prindere și pe

traverse, a escaladat contraacul drept al schimbătorului de cale nr.14 și a căzut în exterior. Roata a circulat în stare deraiată pe elementele metalice de prindere, pe capetele traverselor și pe prisma de piatră de la capetele din dreapta sensului de mers al traverselor din dreptul inimii schimbătorului de cale nr.10.

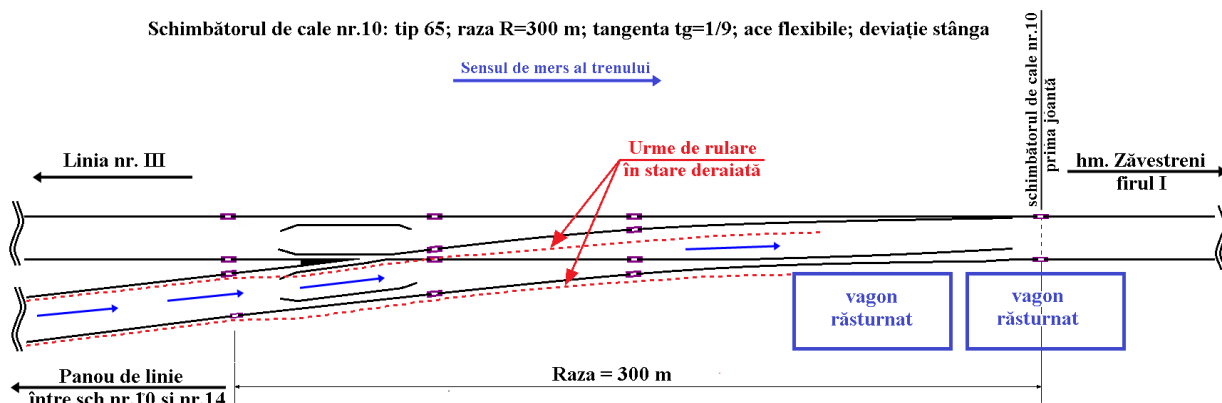
Figura nr.3 – Reprezentarea schematică a schimbătorului de cale nr.10 pe care s-a produs răsturnarea vagoanelor

Escaladarea pieselor metalice ale inimii de încrucișare a schimbătorului de cale nr.10, de către roțile din partea stângă a sensului de mers, combinat cu afundarea în prisma de piatră de la capetele traverselor din dreptul inimii schimbătorului de cale nr.10, de către roțile din dreapta, a condus la răsturnarea celor două vagoane.

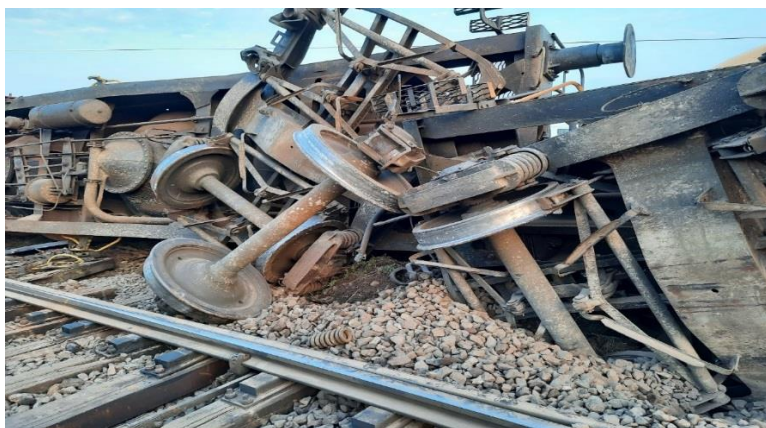
Foto nr.1 - Vedere laterală a boghiurilor deraiate a vagoanelor nr.84539305145-1 și nr.84539305331-7

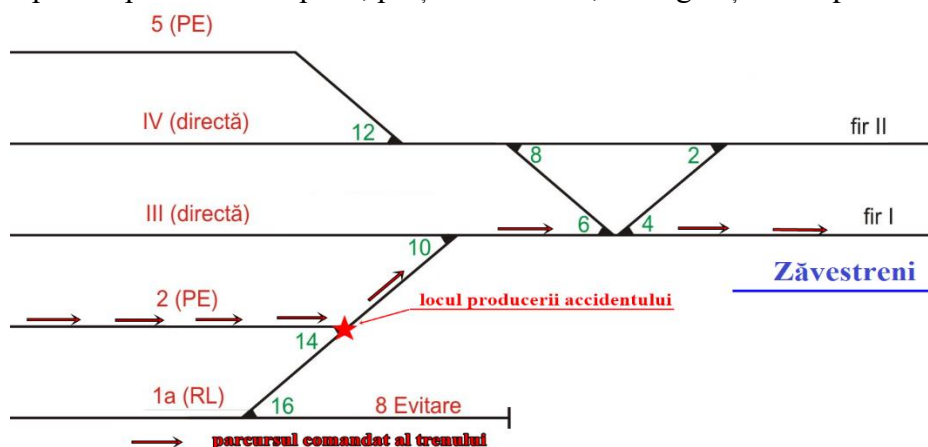
Figura nr.4 – Schița capului Y al hm. Vadu Lat unde s-a produs accidentul feroviar

Viteza maximă de circulație a trenurilor în hm. Vadu Lat, peste schimbătorii de cale nr.14 și nr.10, în abatere, este de 30 km/h și a fost restricționată la 15 km/h, din data de 22.02.2006, atât pentru trenurile de călători cât și pentru trenurile de marfă, pe cuprinsul liniei 2 abătute, din cauza stării tehnice necorespunzătoare a traverselor.

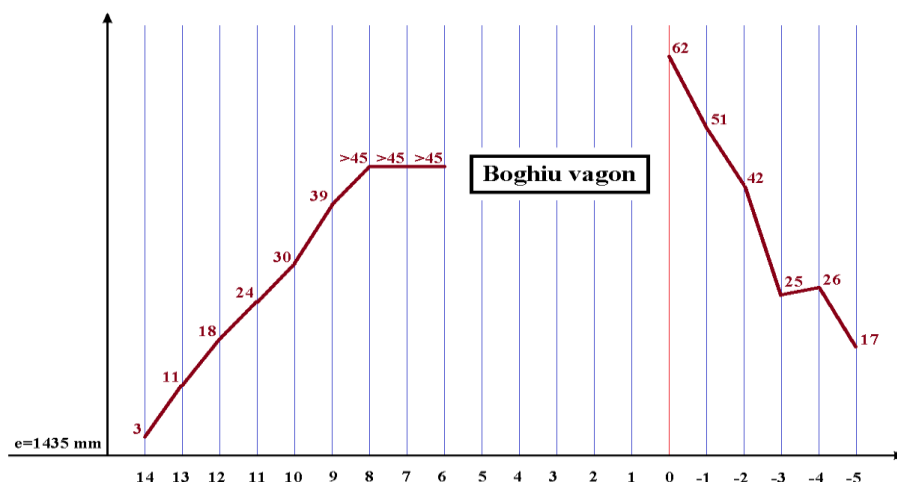
Diagrama nr. 1 - Diagrama de ecartament măsurat sub sarcina statică a materialului rulant

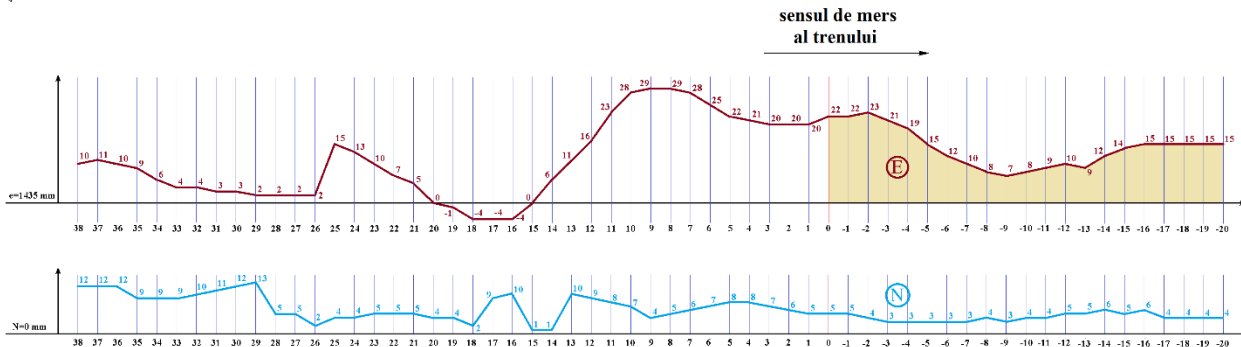
Diagrama nr. 2 - Diagrame de ecartament și nivel

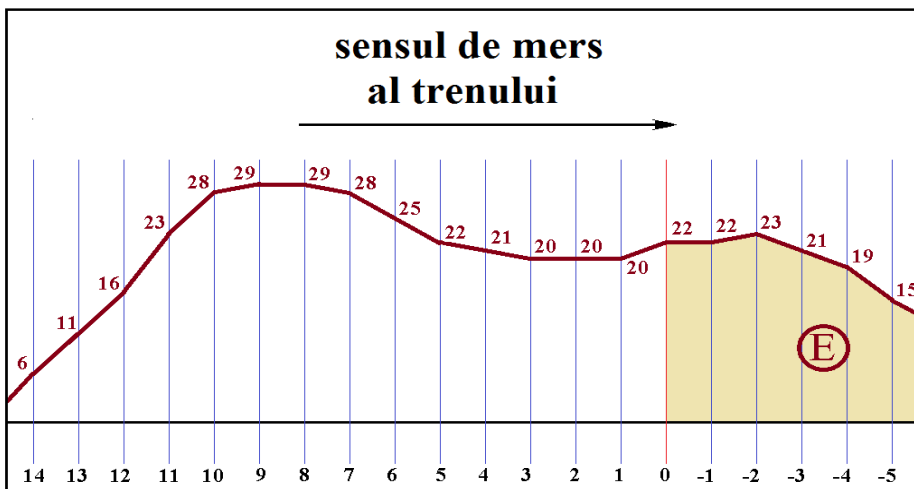
Diagrama nr.3 - Detaliu diagrama de ecartament

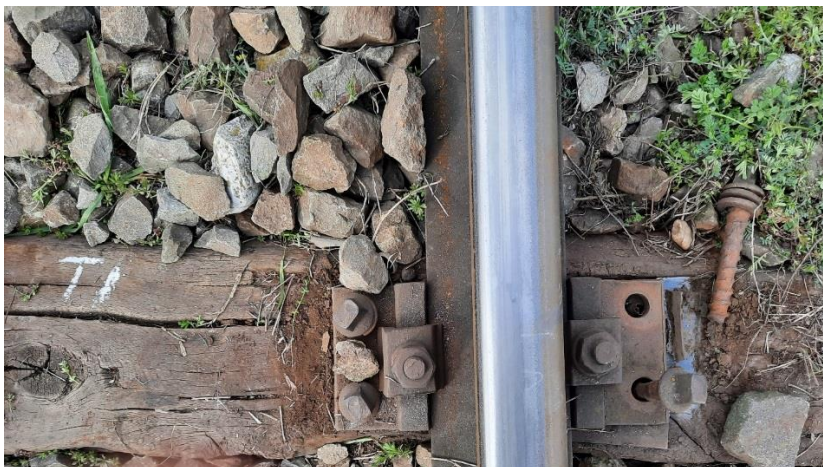
Foto. nr.2 - Traversa nr.T1

- traversa T1 era putredă și avea prinderea inactivă pe partea dreaptă;

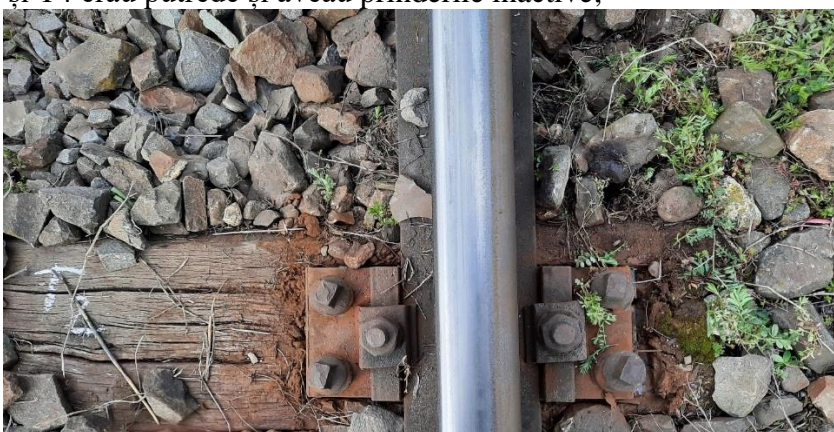
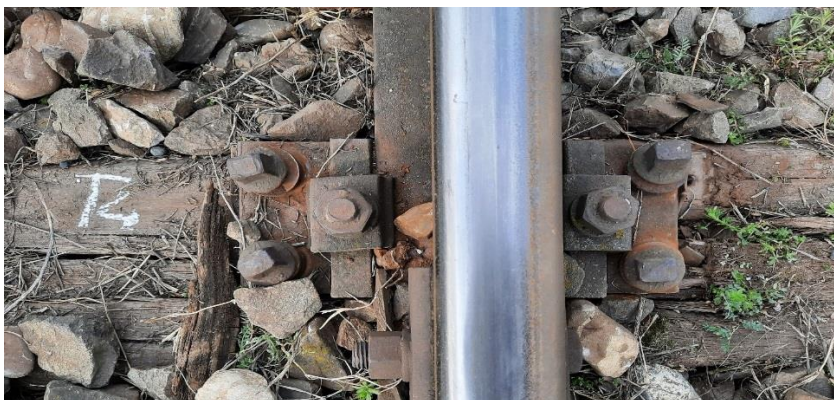
- traversele T2, T3 și T4 erau putrede și aveau prinderile inactive;

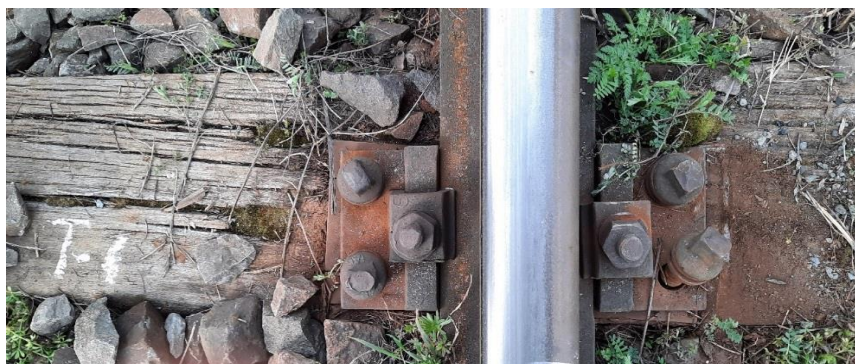
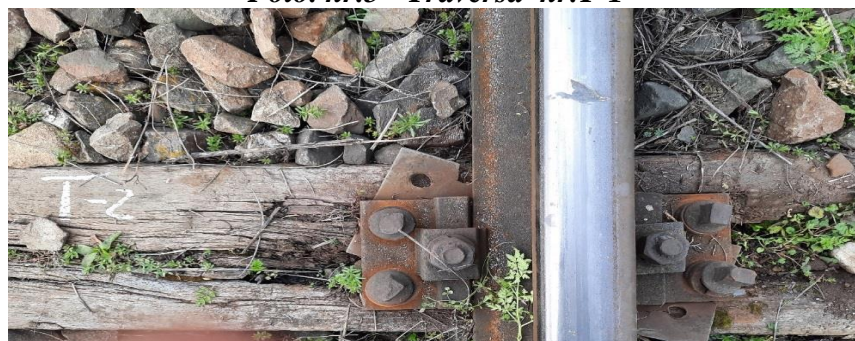
- traversele T-1 și T-2 erau putrede cu vegetație în crăpături și prinderile inactive;
