Prezentul Aviz face parte integrantă din Raportul de investigare al accidentului feroviar produs la data de 06.04.2021, în circulația trenului de călători nr.3528 aparținând operatorului de transport feroviar de călători SNTFC „CFR Călători” SA, pe raza de activitate a Sucursalei Regionale de Căi Ferate Brașov, secția de circulație Brașov – Sighișoara (linie dublă electrificată), în stația CFR Sighișoara, prin deraierea primelor două vagoane din compunerea trenului.

RAPORT DE INVESTIGARE

privind accidentul feroviar produs în data de **06.04.2021**, pe raza de activitate a Sucursalei Regionale de Căi Ferate Brașov, în stația CFR Sighișoara, prin deraierea primelor două vagoane din compunerea trenului de călători nr.3528 aparținând SNTFC „CFR Călători” SA

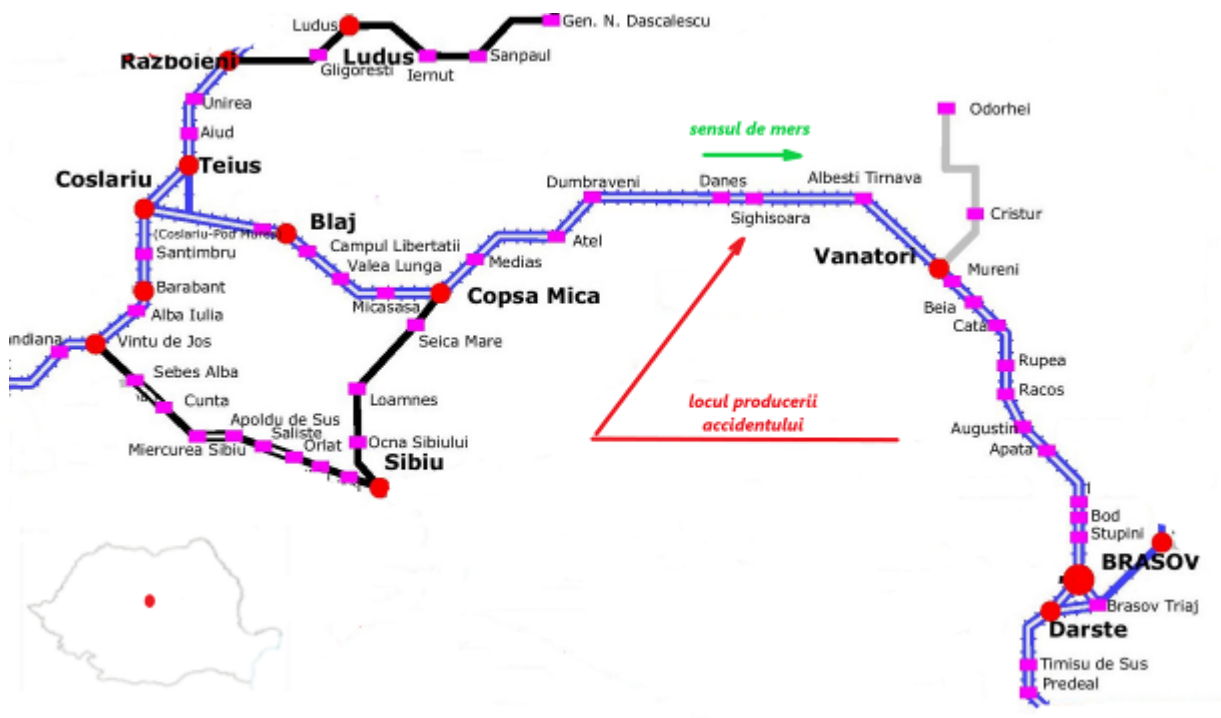
Figura nr.1

În data de **06.04.2021**, după plecarea trenului de călători nr.3528 de la linia 1 din stația CFR Sighișoara – *figura nr.1*, la trecerea peste schimbătoarele de cale, s-au sesizat șocuri anormale la cele două locomotive și la primul vagon din compunerea trenului. În aceste condiții, mecanicul locomotivei titulare a luat măsuri de frânare rapidă.

După oprirea trenului, în urma verificărilor efectuate, s-a constatat că primul vagon din compunere era deraiat de toate osiile, iar la al doilea vagon, roata din stânga a primei osii în sensul de mers, era căzută de pe șină.

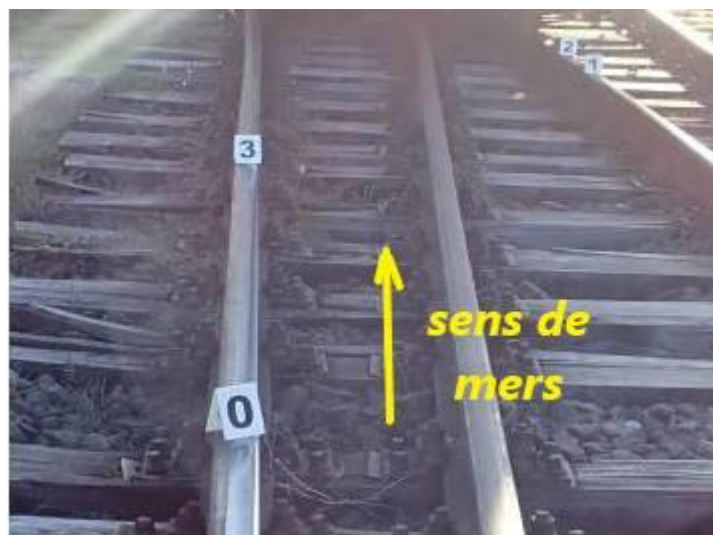
Foto nr.1 - Poziția punctelor relevante

exteriorul căii și este situat la 6500 mm de poziția punctului „0” traslatată pe șina de legătură din partea dreaptă – *foto nr.1, schița nr.1*;

- punctul „3” reprezintă poziția primului șurub vertical lovit în interiorul căii de către buza roții atacante din partea stângă a primului vagon și este situat la 3500 mm de punctul „0” – *foto nr.1, schița nr.1*. Pe această distanță roata din stânga, a primei osii în sensul de mers, a frecat flancul activ a ciupercii șinei.

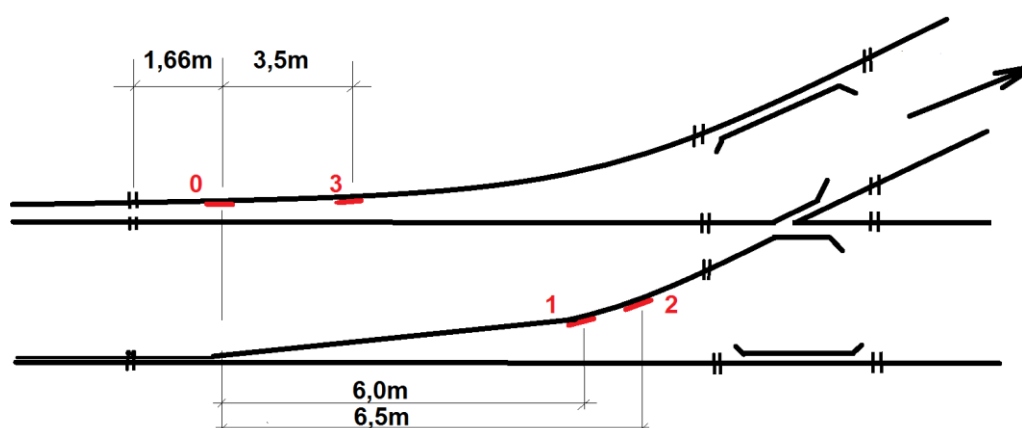
Schița nr.1

pct.0 - prima urmă de părăsire a flancului activ a ciupercii șinei spre interiorul căii
 pct.3 - urma de cădere în interiorul căii
 pct.1 - urma de escaladare a flancului activ a ciupercii șinei
 pct.2 - urma de cădere în exteriorul căii

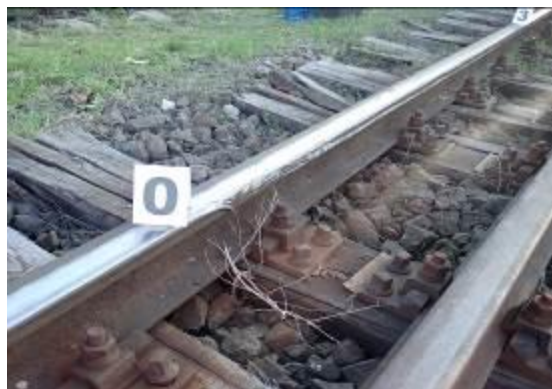
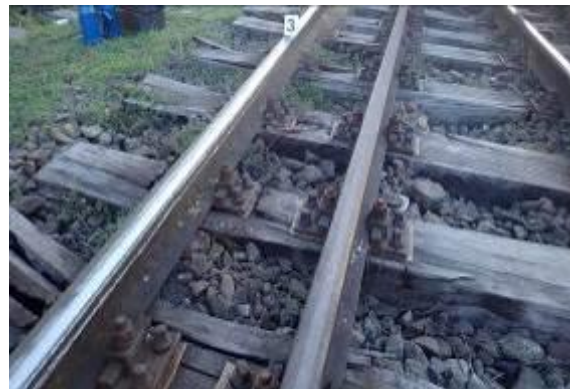
- traversele T12, T11 erau putrede și crăpate pe zonele de capăt;
- traversa T5 era putredă la interior, crăpată pe zonele de capăt;
- traversa T2 era crăpată pe zonele de capăt;
- traversa T0 era putredă la interior și crăpată pe zona de capăt;

- traversele de la T-1 la T-6, erau putrede la interior, strivite sub plăcile metalice și crăpate în zona de capăt (la traversele de la T-1 la T-4, s-a constatat deplasarea plăcilor metalice în lungul traversei, în sensul creșterii ecartamentului, de până la 20 mm).

În *foto nr.2 și nr.3* sunt prezentate traversele care susțin șina de legătură a contraacului curb, de la punctul „0” în care roata din partea stângă a părăsit flancul activ al ciupercii șinei, a frecat fața interioară a ciupercii șinei și a căzut între firele căii în punctul „3”.

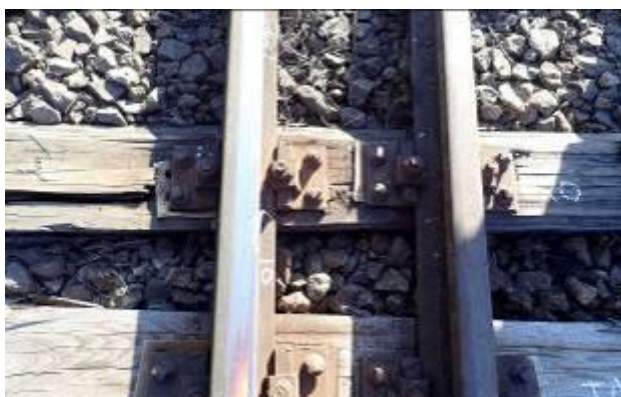
Foto nr.4 - traversele T_1 și T_0

În *foto nr.4 ÷ 9* este prezentată starea traverselor din zona punctului „0”.

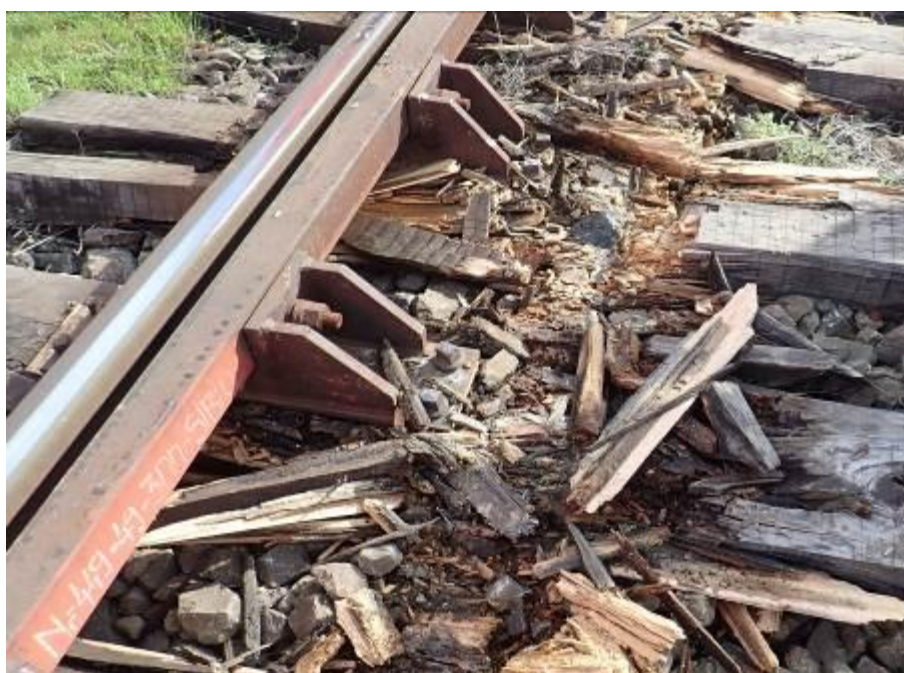
De asemenea, comisia de investigare a constatat la locul producerii accidentului feroviar că traversele speciale de lemn existente în cale, prezentau la interior, zone extinse cu putregai de culoare albă și vânătă, sfărâncioase, ușor de împărțit în fibre.

Foto nr.10 – traverse putrede la interior, sfărâmate în urma deraierii

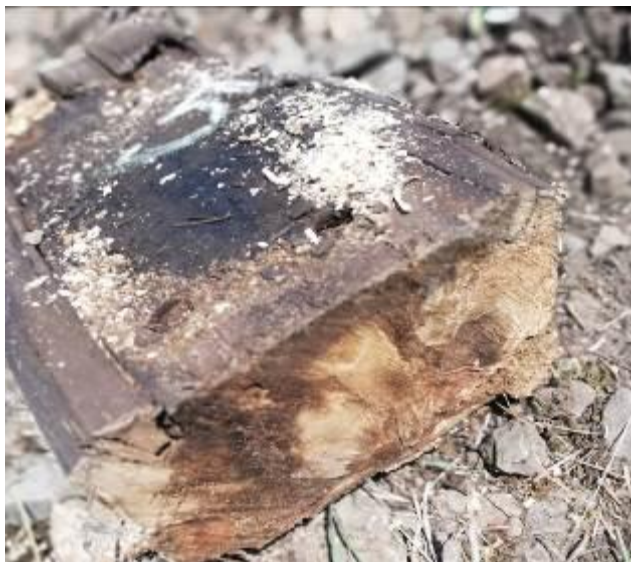
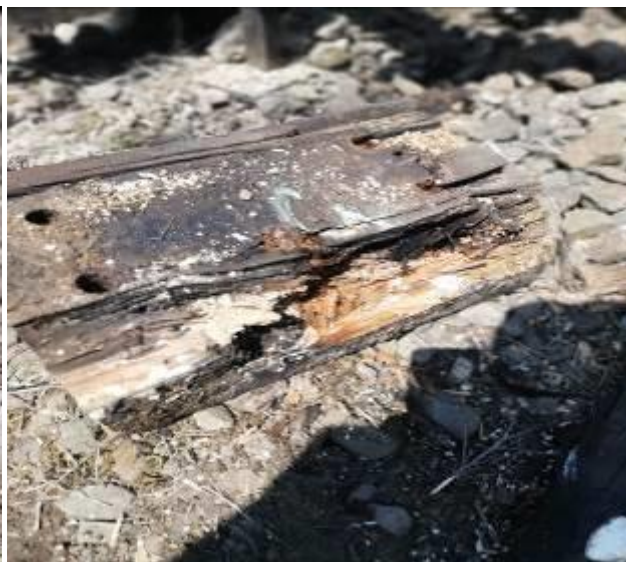
În urma secționării traverselor au rezultat și au fost analizați câte 3 chituci (zona de capăt, zona de rezemare și zona de mijloc) de la fiecare traversă. Secționarea traverselor a scos în evidență că în interiorul traverselor lemnul era putred pe întreaga secțiune transversală – *foto nr.11,12*.

Foto nr.11 și nr.12 de mai sus (zona de rezemare a traversei T₀), pun în evidență planul de rupere ca urmare a solicitării la strivire a traversei T₀ în zona de reazem. Rezistența mecanică a traversei T₀ a fost afectată de zonele de putregai existente la interiorul traversei.

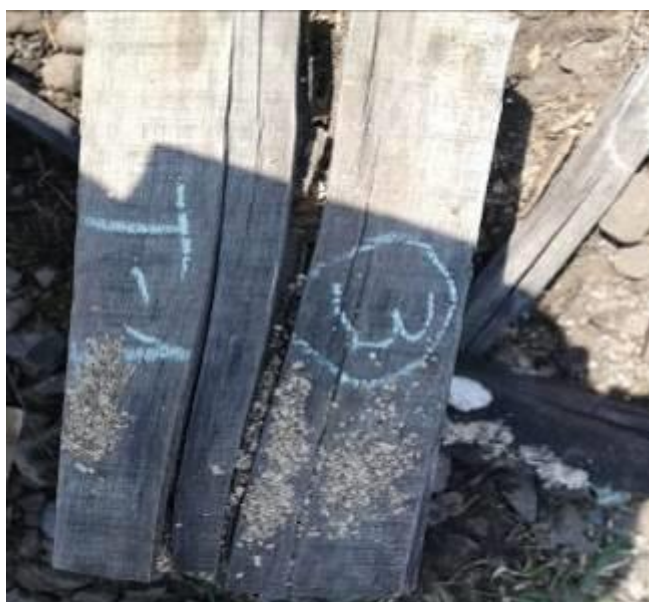
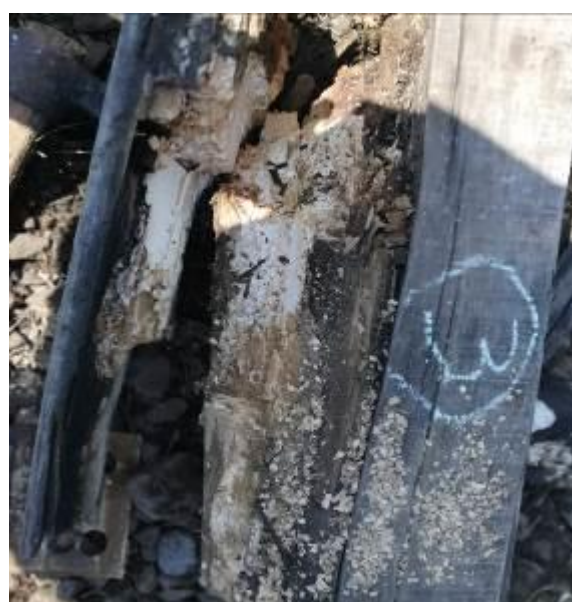
Foto nr.13 și nr.14 (zona de mijloc a traversei T-1) pun în evidență zone extinse cu putregai de culoare albă, foarte sfărâncioase, situate la interiorul traversei, care au afectat rezistența acestei traverse.
