AGENȚIA DE INVESTIGARE FERROVIARĂ ROMÂNĂ - AGIFER

## RAPORT DE INVESTIGARE

al accidentului feroviar produs la data de 09.04.2021, ora 13:40, pe raza de activitate a Sucursalei Regionale CF Constanța, secția de circulație Dorobanțu - Capu Midia, între stațiile CF Năvodari și Nazarcea, la km. 22+400, dată la care au deraiat 3 vagoane din compunerea trenului de marfă nr.89576

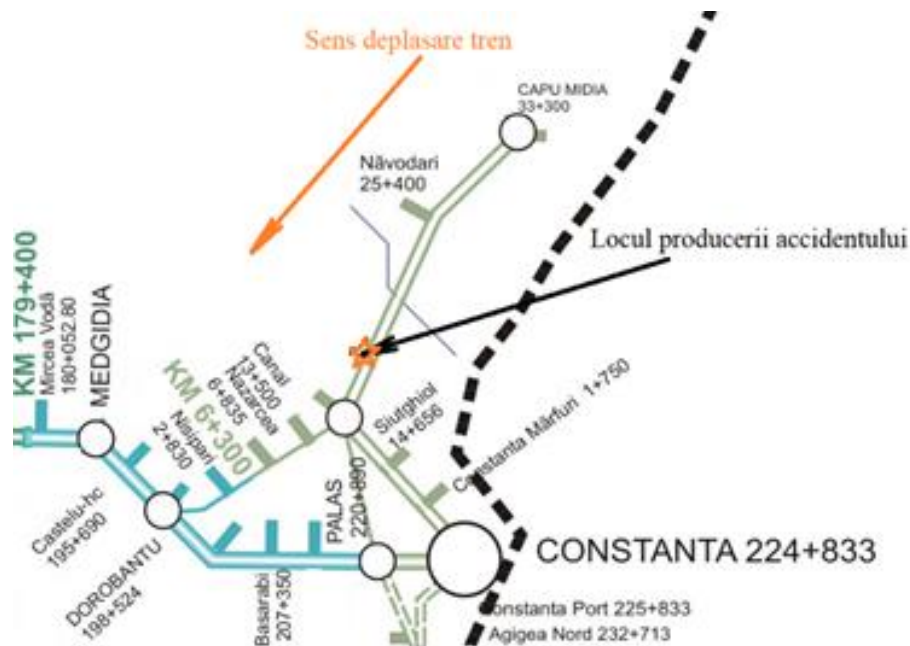
Figure no.1 Accident site

The derailment of three wagons of the freight train no.89576 happened on the line Năvodari – Nazarcea, on the curve with right deviation against the train running direction.

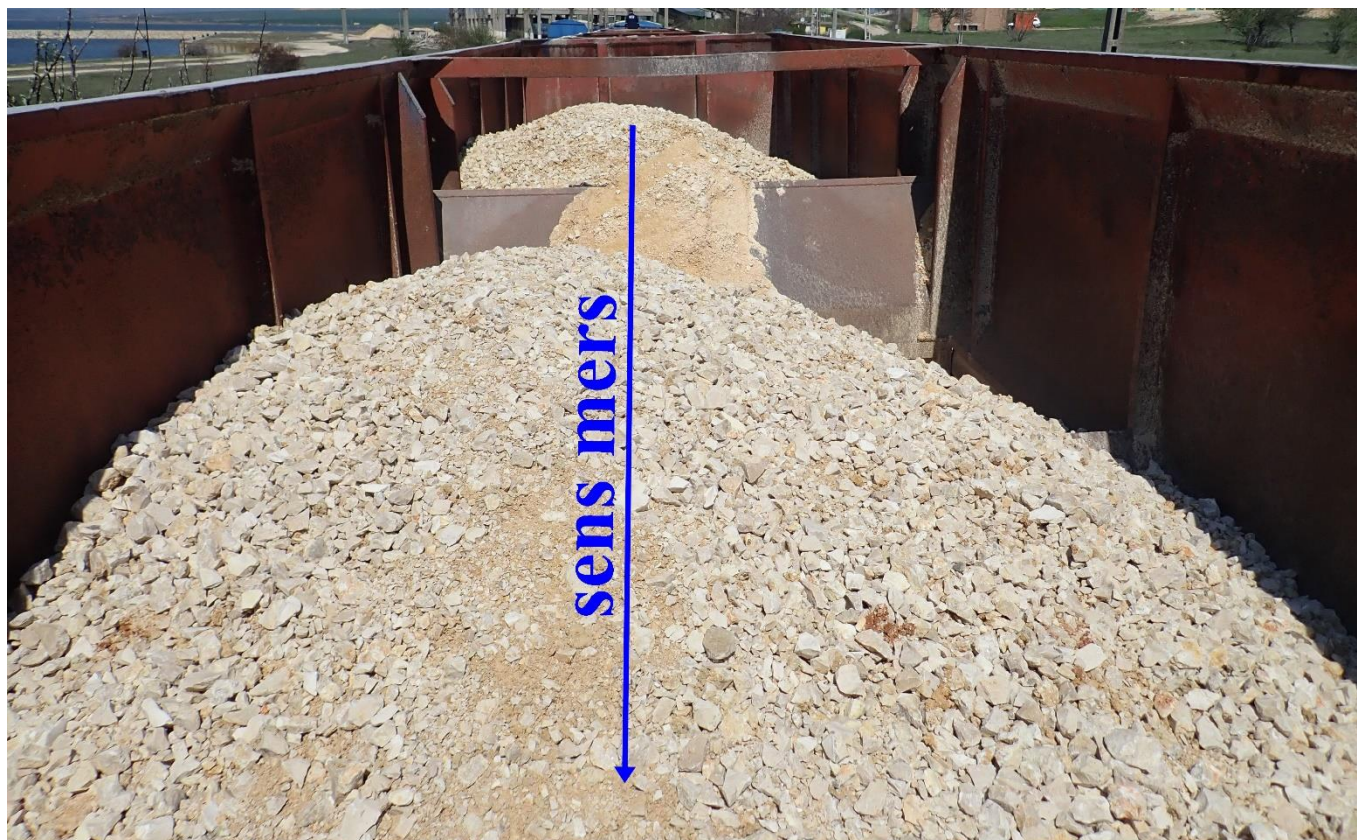
La verificarea vizuală a încărcăturii din vagonul nr.89536950057-7 s-a constatat că aceasta are o componentă relativ omogenă (granule de dimensiuni apropiate), fiind repartizată inegal în cele 4 zone constructive din interiorul vagonului (A, B, C și D), cantitatea din aceste zone scăzând de la dreapta spre stânga, în sensul de mers, pe toată lungimea vagonului.

*Foto nr.1, repartizare încărcătură în vagon*

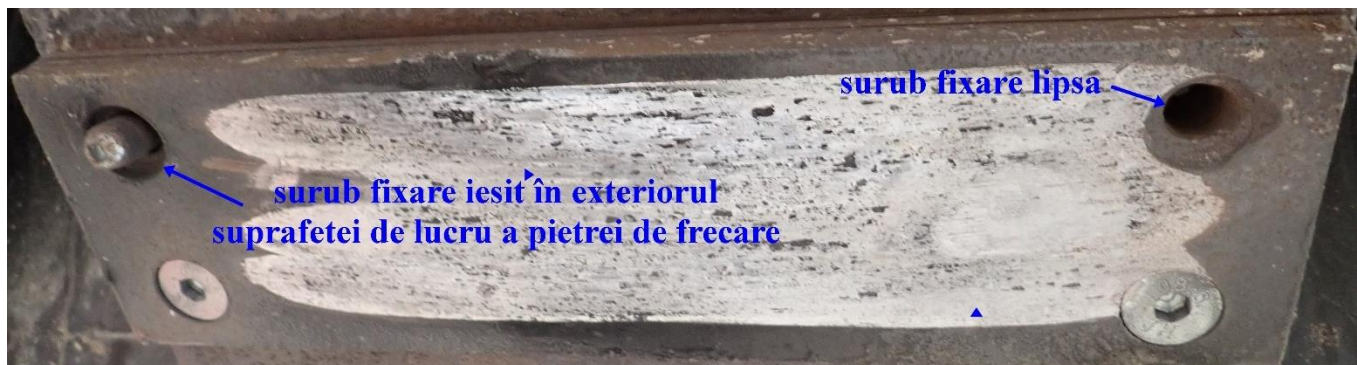
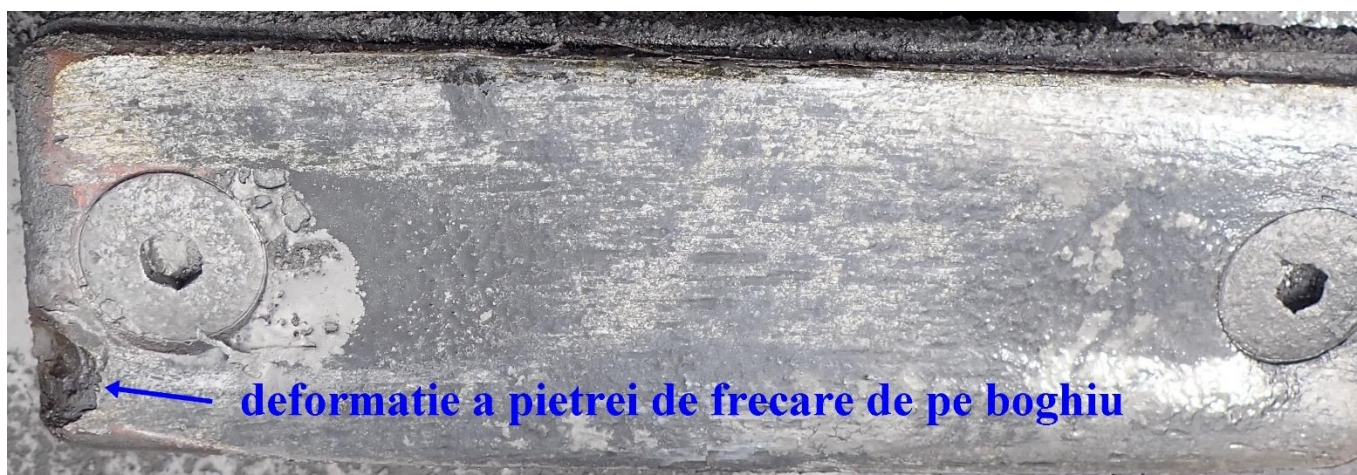
corespunzătoare acestui șurub. Jocul însumat între pietrele de frecare de pe ambele părți ale aceluiași boghiu cu valoarea de 27 mm, la ambele boghiuri, valoare peste limita superioară admisă în exploatare (valorile stabilite prin *Instrucția nr.250/2005* fiind de minim 6 și maxim 24 pentru acest tip de vagon);

Foto nr.2 și nr.3 Pietrele de frecare

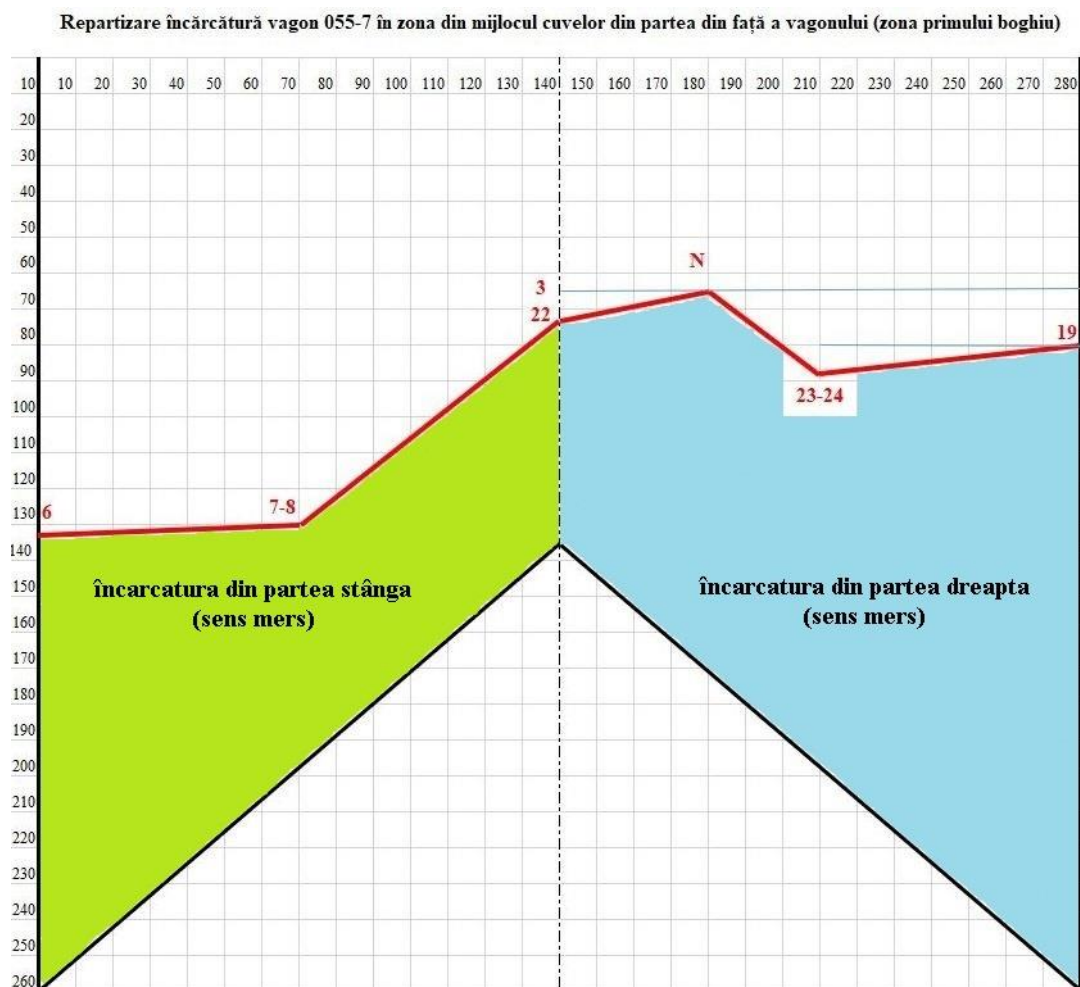
Utilizând datele colectate a fost realizată o reprezentare grafică a repartizării încărcăturii în cutia vagonului, în figura nr.5 fiind reprezentată o secțiune transversală a cutiei vagonului, secțiune poziționată la jumătatea primelor două zone de încărcare, în sensul de mers al vagonului (această zonă a fost aleasă având în vedere faptul că primul boghiu al vagonului a deraiat).

Având în vedere faptul că încărcătura avea o componentă relativ omogenă, stabilirea raportului între sarcinile pe roțile din dreapta față de cele din stânga, sens de mers, s-a făcut prin efectuarea raportului celor două arii corespunzătoare încărcăturii reprezentate în figura nr.5, rezultând un raport al repartizării încărcăturii dreapta/ stânga de 1:1,46. Conform notei de cântar vagonul avea: tara=26800 kg, neto=52600 kg, boghiul I=39750 kg. Încărcătura pe boghiul I=  $39750 - 26800 / 2 = 26350$  kg. Ținând cont de raportul de 1:1,46, determinat anterior, rezultă greutate încărcătură pe roata din dreapta 7820 kg iar pe roata din stânga 5355 kg. Constructiv tara se distribuie uniform pe cele 8 roți rezultând 3350 kg pe fiecare roată. Însumând tara cu încărcătura rezultă greutate pe roata din dreapta 11170 kg iar pe roata din stânga 8705 kg. Raportul între sarcinile pe roțile din dreapta față de cele din stânga, sens de mers, rezultă de **1:1,2832**, valoare care depășește raportul maxim admis de 1:1,25 prevăzut de Directiva de Încărcare (*Anexa II a Regulamentului pentru utilizarea reciprocă a vagoanelor în trafic internațional*).

Figura nr. 5, reprezentare grafică a repartizării încărcăturii în cutia vagonului

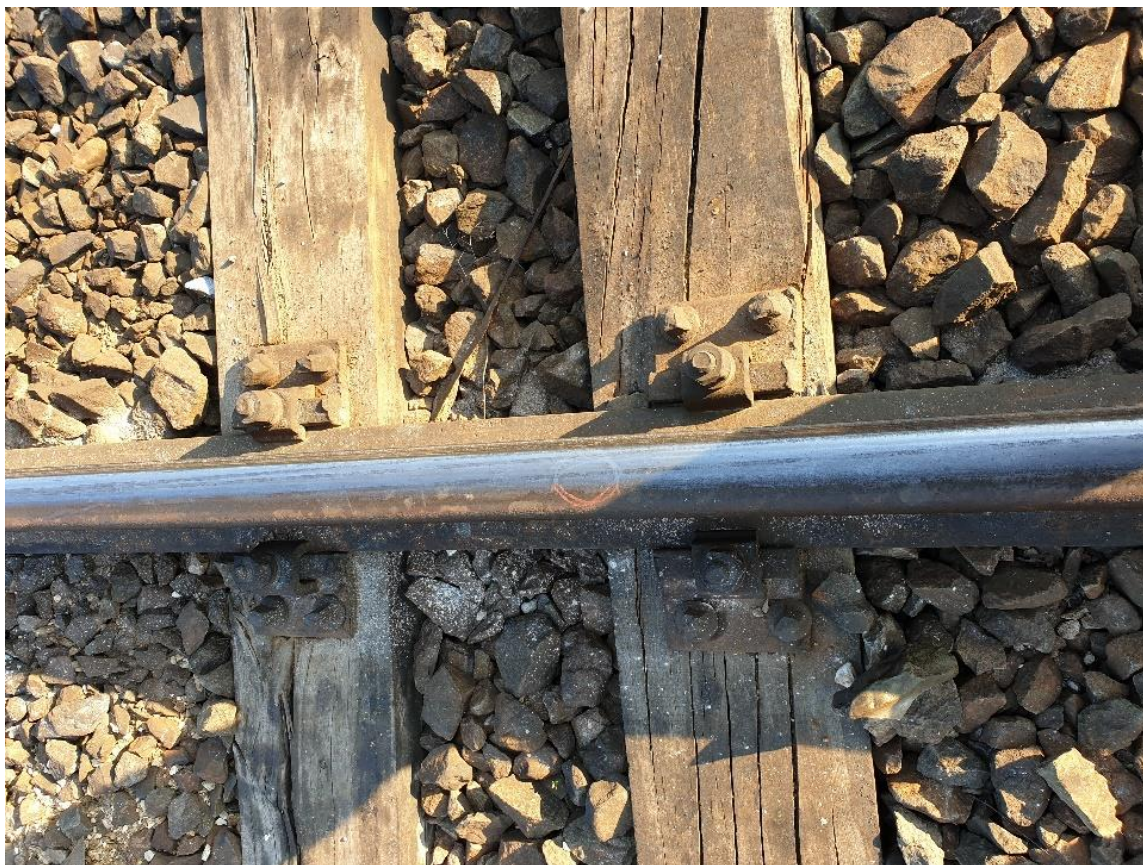
Primul punct de escaladare a șinei de către roata stângă a primei osii, sens de mers, a fost constatat pe flancul activ al firului exterior al curbei la km 22+400, punct situat pe curba circulară, punct ce a fost notat cu „0”.

După escaladarea firului exterior de către roata stângă a primei osii sens de mers, în deraiere au fost antrenate și celelalte roți ale aceluiași boghiu. Urmele de cădere a roților de pe șine au putut fi observate după aproximativ 3 m. Roțile de pe partea stângă au căzut în exteriorul curbei, cele de pe partea dreaptă în interiorul căii.

*Foto nr.5, punctul 0 primul semn de escaladare*

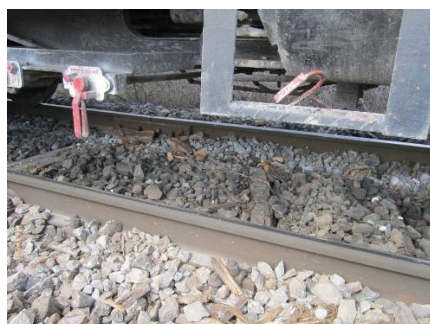
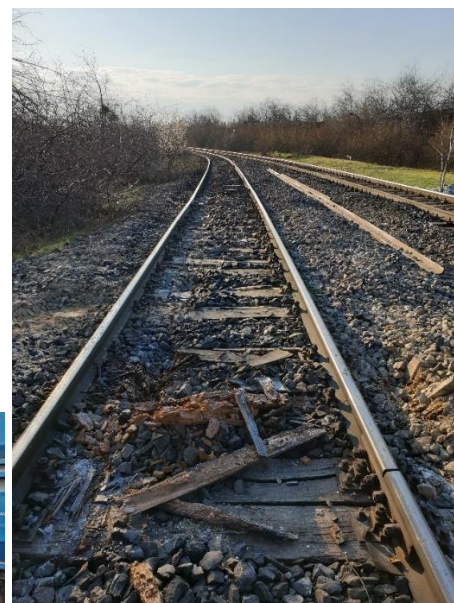
Trenul a circulat în stare deraiată aproximativ 100 m afectând traversele de lemn de pe restul curbei în zona plăcilor atât la interior cât și la exterior și traversele de beton la exteriorul și interiorul căii în zona plăcilor. Pe zona afectată de deraiere din cauza faptului că traversele de lemn și beton au fost afectate în zona prinderilor nu au fost efectuate măsurători.

*Foto nr.6, traverse rupte de vagoane pe zona deraiată*

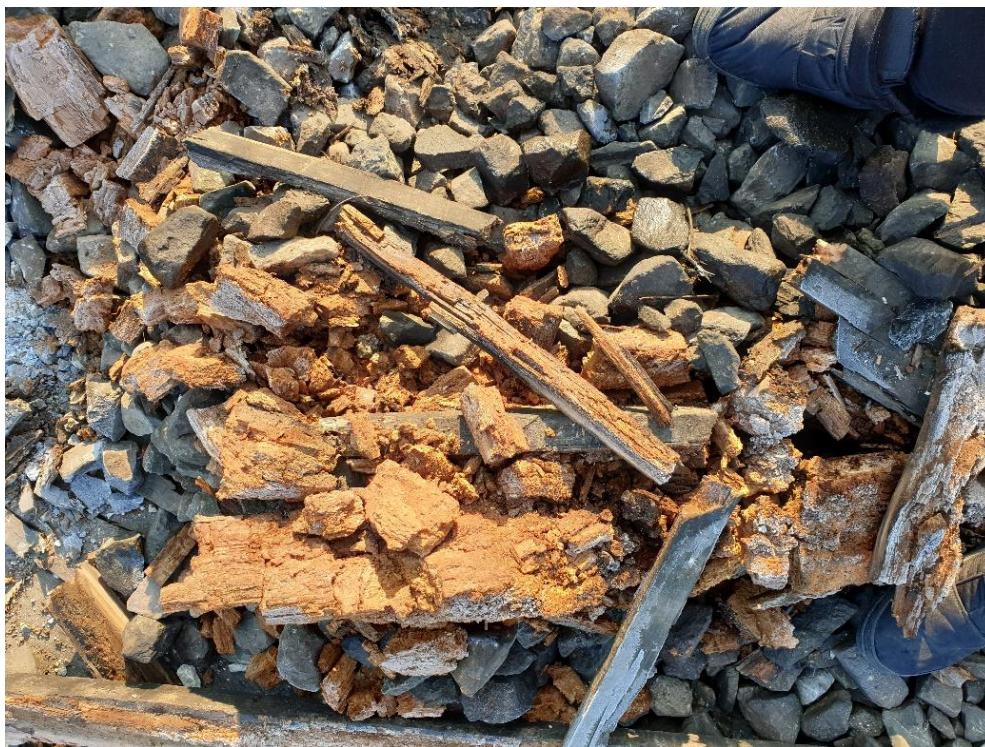
Foto nr.7 Starea traverselor T<sub>0</sub>, T<sub>-1</sub>

Acest lucru a fost posibil din cauza acțiunii cumulate a defectelor în cale (*existența în cale, pe zona producerii accidentului, a unui grup de traverse necorespunzătoare care au permis depășirea toleranțelor admise la nivelul transversal prescris al unui fir față de celălalt pe ultimii 5 m anteriori punctului „0”*) cu deficiențele existente la vagon (*repartizarea inegală a încărcăturii transversal față de axa vagonului și valorile la limita superioară admisă în exploatare pentru jocul însumat la pietrele de frecare*). Acțiunea cumulată a acestor deficiențe a condus la transferul de sarcină transversal față de axa vagonului având ca rezultat descărcarea de sarcină a roții nr.2 a osiei conducătoare a primului boghiu al vagonul nr.89536950057-7.

T0 și T-1, T-2 sunau a gol, prinderi complete și inactive;  
T-3 bună, prinderi complete și active;  
T-4 suna a gol, prinderi interior și exterior la trei tirfoane active;  
T-5 suna a gol, prinderi complete, plăci îngropate, prinderi inactive,  
T-7 bună, prinderi complete și active,  
T-8,T-10 și T-11 bune, prinderi complete și active, (întrerupere pe fir exterior cu rost de 10 mm);  
T-12,T-13 și T-14 sunau a gol prinderi complete parțial active, plăci îngropate;  
T-15 și T-16 bune, prinderi complete, parțial active;  
T-17 și T-18 sunau a gol, plăci îngropate, crăpături longitudinale, prinderi incomplete, parțial active;  
T-20 și T-21 Bune, prinderi complete și active;  
T-23 suna a gol, prinderi incomplete, parțial active;  
T-24....T-36 bune, cu prinderi complete și active;  
T-37 suna a gol, crăpături longitudinale, prinderi complete inactive;  
T-38 bună, prinderi incomplete și active;  
T-40 suna a gol prinderi complete inactive;
