RAPORT DE INVESTIGARE

al accidentului feroviar produs la data de **11.04.2021**, ora **10:00**, pe raza de activitate a **Sucursalei Regionale CF Constanța**, secția de circulație Palas - Năvodari, între stațiile CF Palas și Constanța Mărfuri, la km. 1+330, prin deraierea a 2 vagoane din compunerea trenului de marfă nr.80639

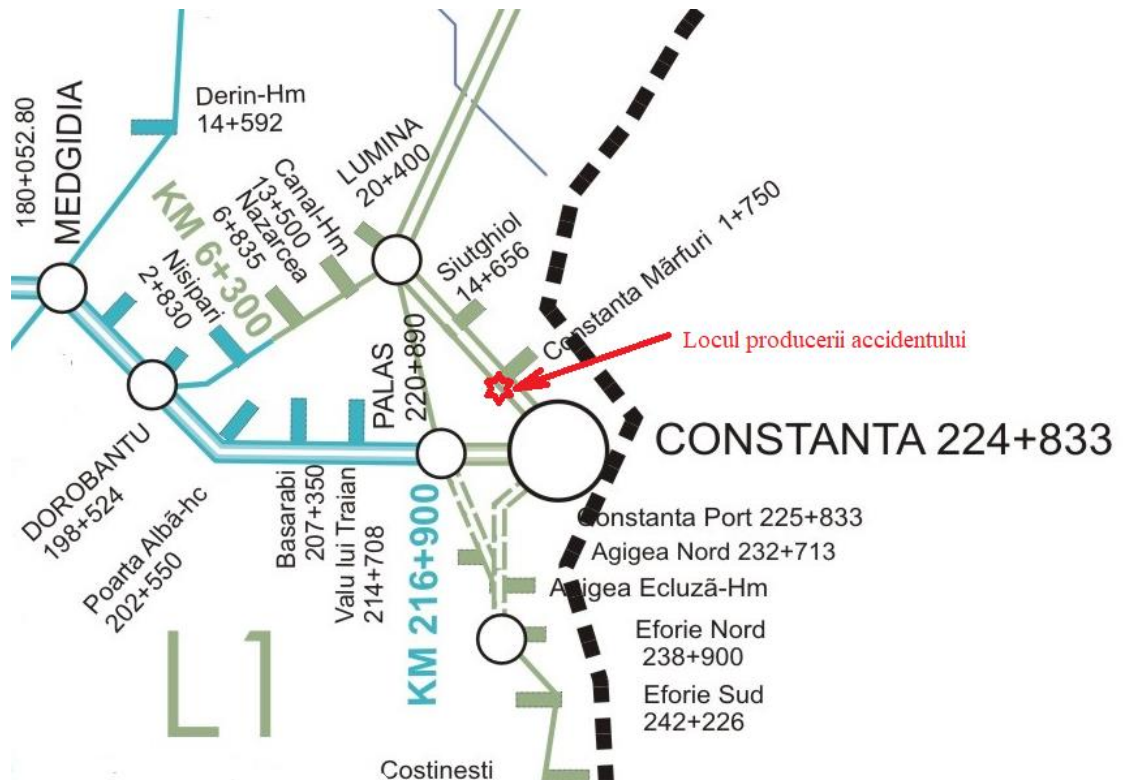
Figure no.1 – Accident site

The track superstructure was affected on about 200 m, including the special sleepers on the scissors crossing 1-3-5-7.

Two wagons derailed, that is the second bogie of the first wagon and the both bogies of the second wagon.

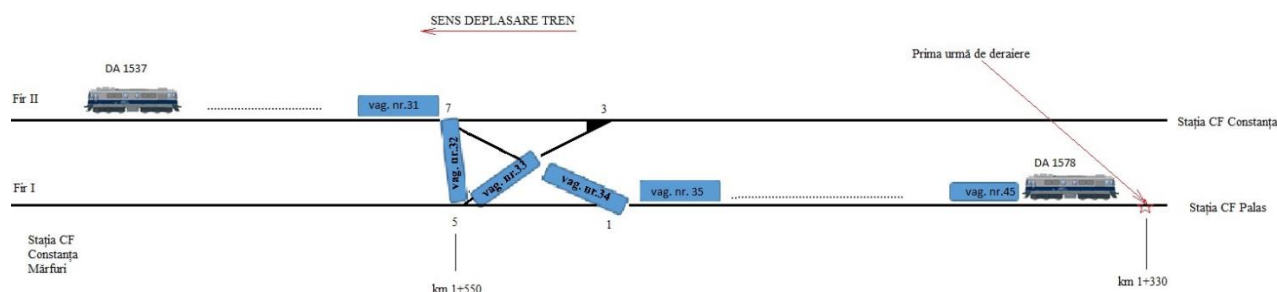
Figura nr.2 - Schița accidentului

- vagonul nr.33537965097-1, al 33-lea din compunere a fost antrenat în deraiere în momentul deraierii boghiului nr.1 al vagonului nr.33537924193-8, oprindu-se astfel:

- în zona inimii de încrucișare a macazului nr.1 cu nr.7 (de pe breteaua 1-3-5-7), primul boghiu al vagonului nr.33537965097-1 a deraiat, în continuare a circulat în stare deraiată aproximativ 30 m și a fost antrenat pe direcția firului I.
- în zona inimii de încrucișare a macazului 1 cu 7, de pe breteaua 1-3-5-7, al doilea boghiu al vagonului nr.33537965097-1 a deraiat și s-a fost încadrat spre firul II de circulație.

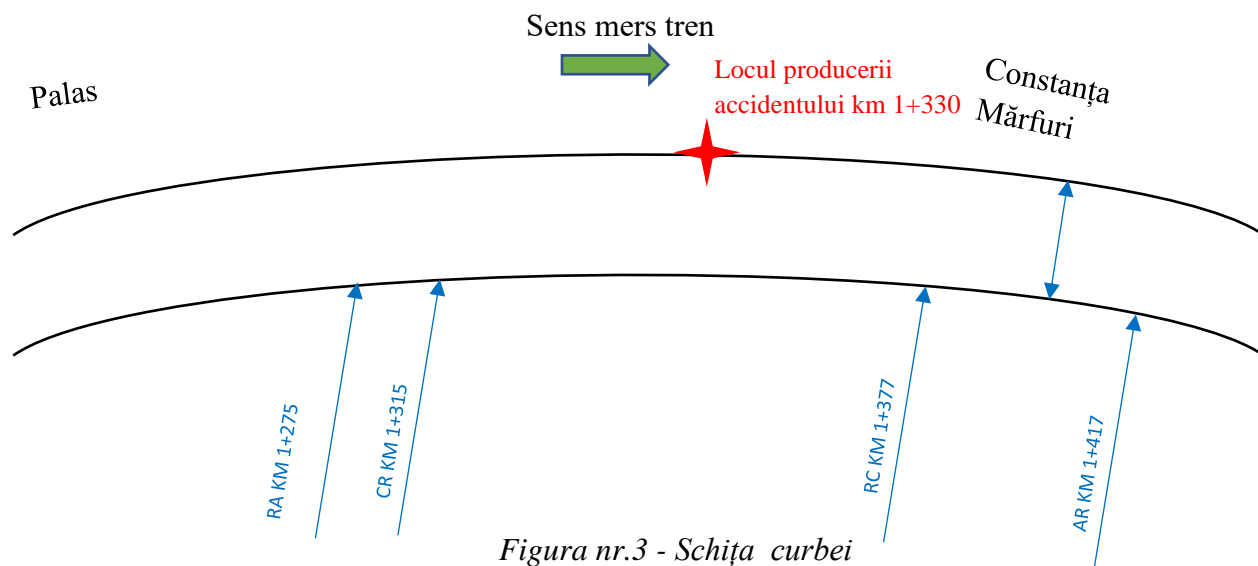
Figura nr.3 - Schița curbei

Deraierea s-a produs pe o zonă situată în curbă, cu deviație dreaptă în sensul de mers al trenului, cu următoarele elemente geometrice:

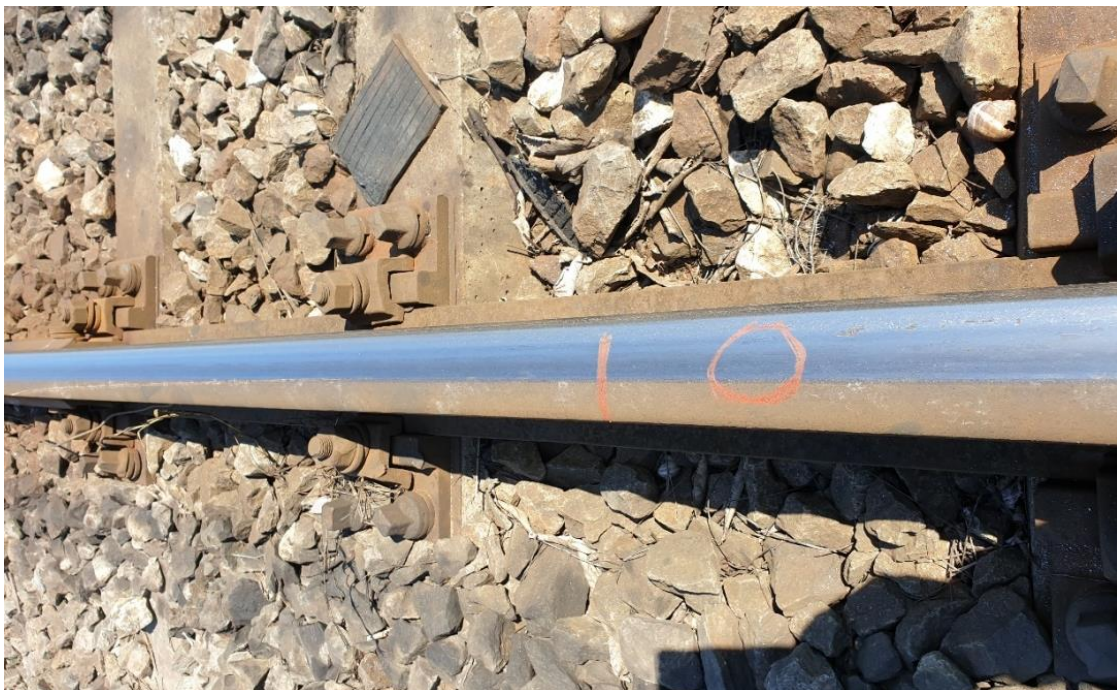
Primul punct de escaladare a fost constatat pe flancul activ al firului exterior al curbei la km 1+330, punct situat pe curba circulară, punct ce a fost notat cu „0”. După escaladarea firului exterior de către roata nr.3 a vagonului nr.33537924193-8, aceasta a căzut în exteriorul căii. Concomitent cu deraierea roții din stânga s-a produs căderea între firele căii a roții din dreapta a aceleiași osii. Vagonul nr.33537924193-8 a circulat cu prima osie de la al 2-lea boghiu, în sensul de mers, deraiată până la macazul nr.1 unde s-a înscris cu primul boghiu pe parcursul asigurat (în „abatere” spre firul II de circulație), prima osie de al doilea boghiu, osie deraiată, a mers înainte pe „directă” (firul I de circulație). Din cauza circulației acestui vagon cu primul boghiu înscris pe direcția „abatere” iar a celui de-al doilea, în stare deraiată, dar pe direcție

Foto nr.4 - Prima urma de escaladare

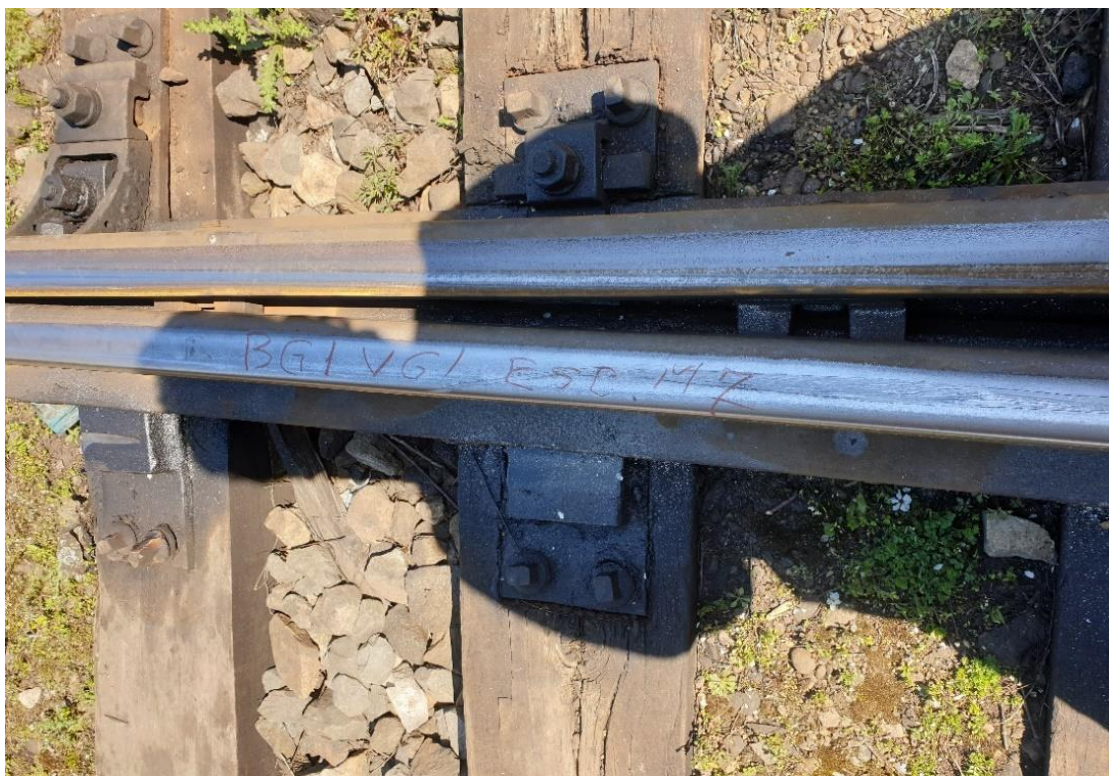
Foto nr.5 - Locul de escaladare al boghiului nr.1 de la vagonul nr.33537924193-8

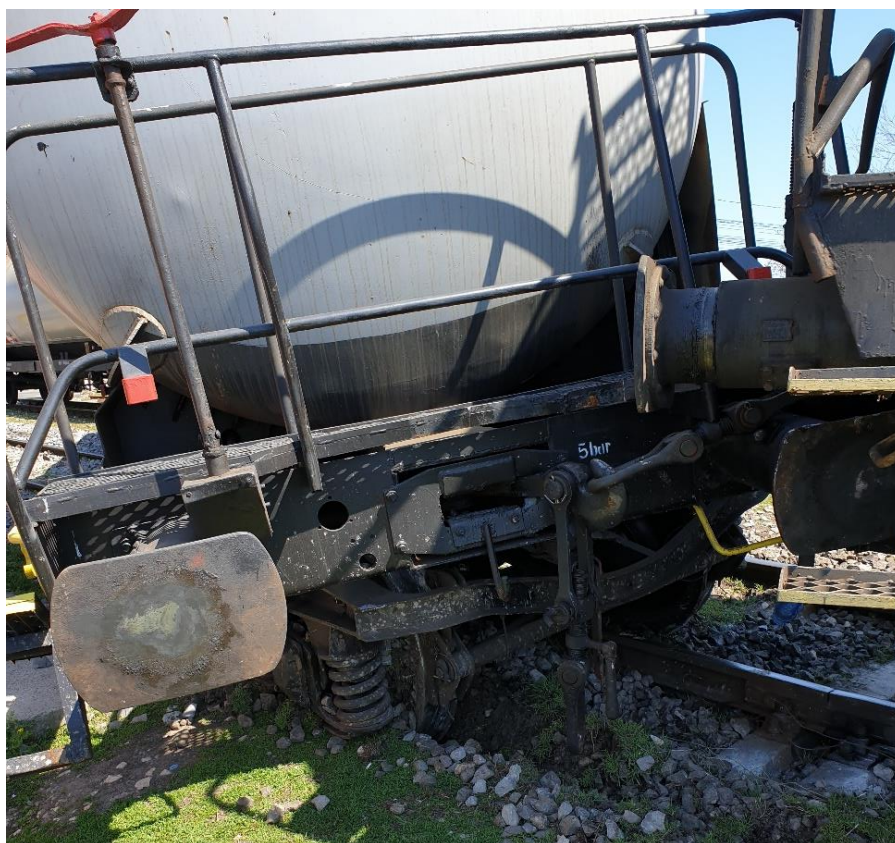
„directă” s-a produs deraierea tuturor roților, vagonul oprindu-se cu primul boghiu deraiat pe zona macazului nr.7 iar al 2-lea deraiat pe firul I de circulație, la km 1+550.

Foto nr.6 - Al doilea boghiu care a mers în stare deraiată pe „directă” (firul I de circulație) până la km 1+550

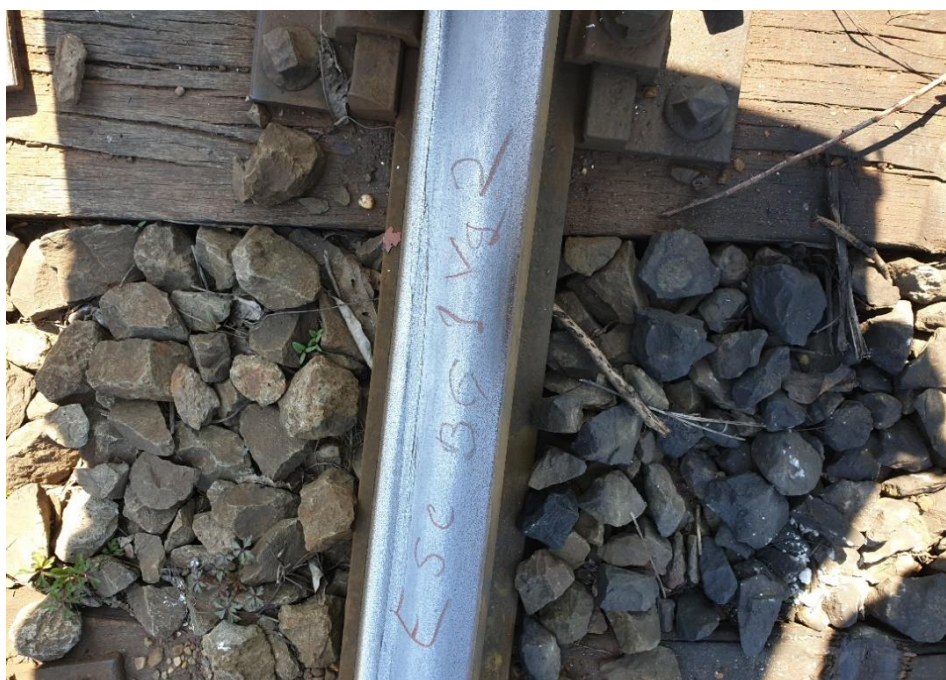
În zona inimii de încrucișare a macazului nr.1 cu nr.7 (din cadrul bretelei 1-3-5-7) a deraiat primul boghiu al vagonului nr. 33537965097-1, care a mers în stare deraiată aproximativ 30 metri și a revenit pe linia firului II, după care a fost antrenat în deraiere de vagonul nr.33537924193-8 fiind tras pe direcția firului I de circulație cu boghiul nr.1 (în sensul de mers), boghiul nr.2 a deraiat tot pe macazul nr.7 și a rămas încadrat pe firul II de circulație.

Foto nr.7 - Locul unde a escaladat boghiul nr.1 al vagonului nr.33537965097-1

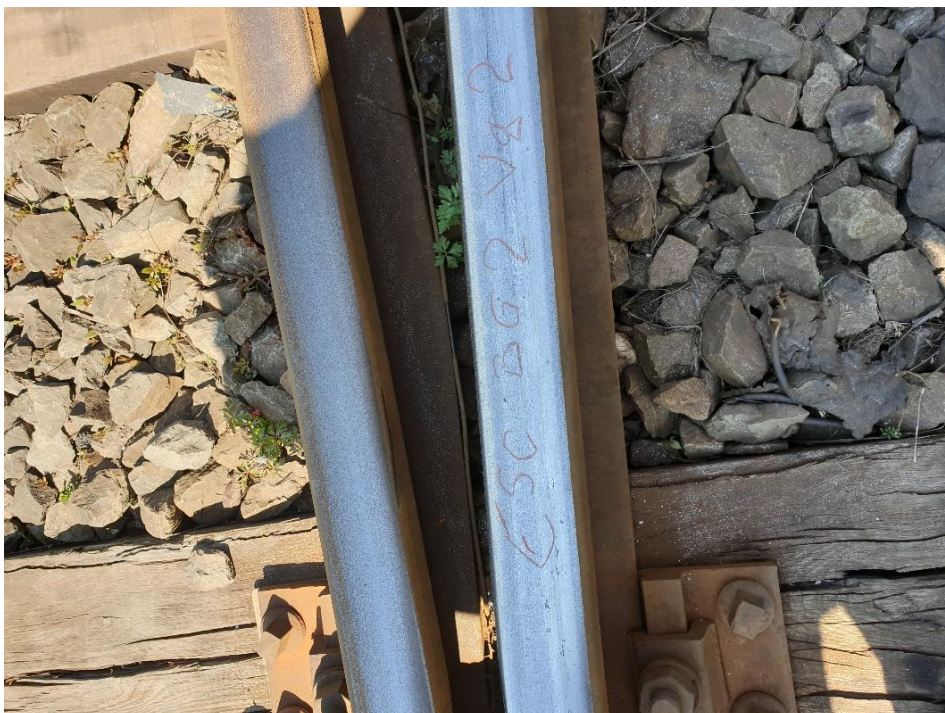
Foto nr.8 - Locul unde a escaladat boghiul nr.2 al vagonului nr.33537965097-1

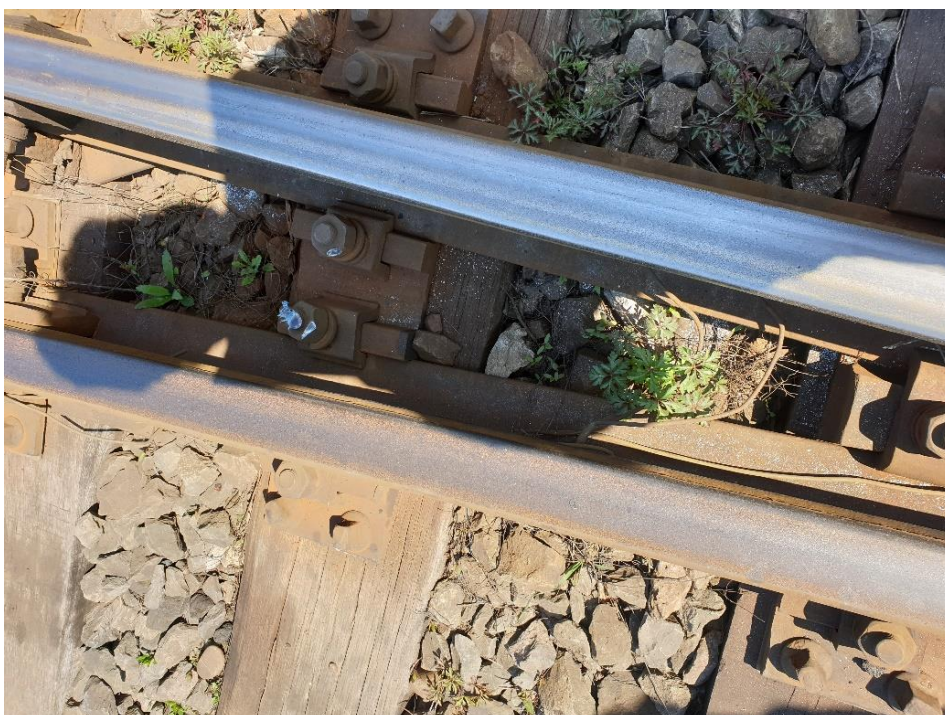
Foto nr.9 - Locul unde boghiul nr.2 al vagonului nr.33537965097-1 a lovit primul bulon

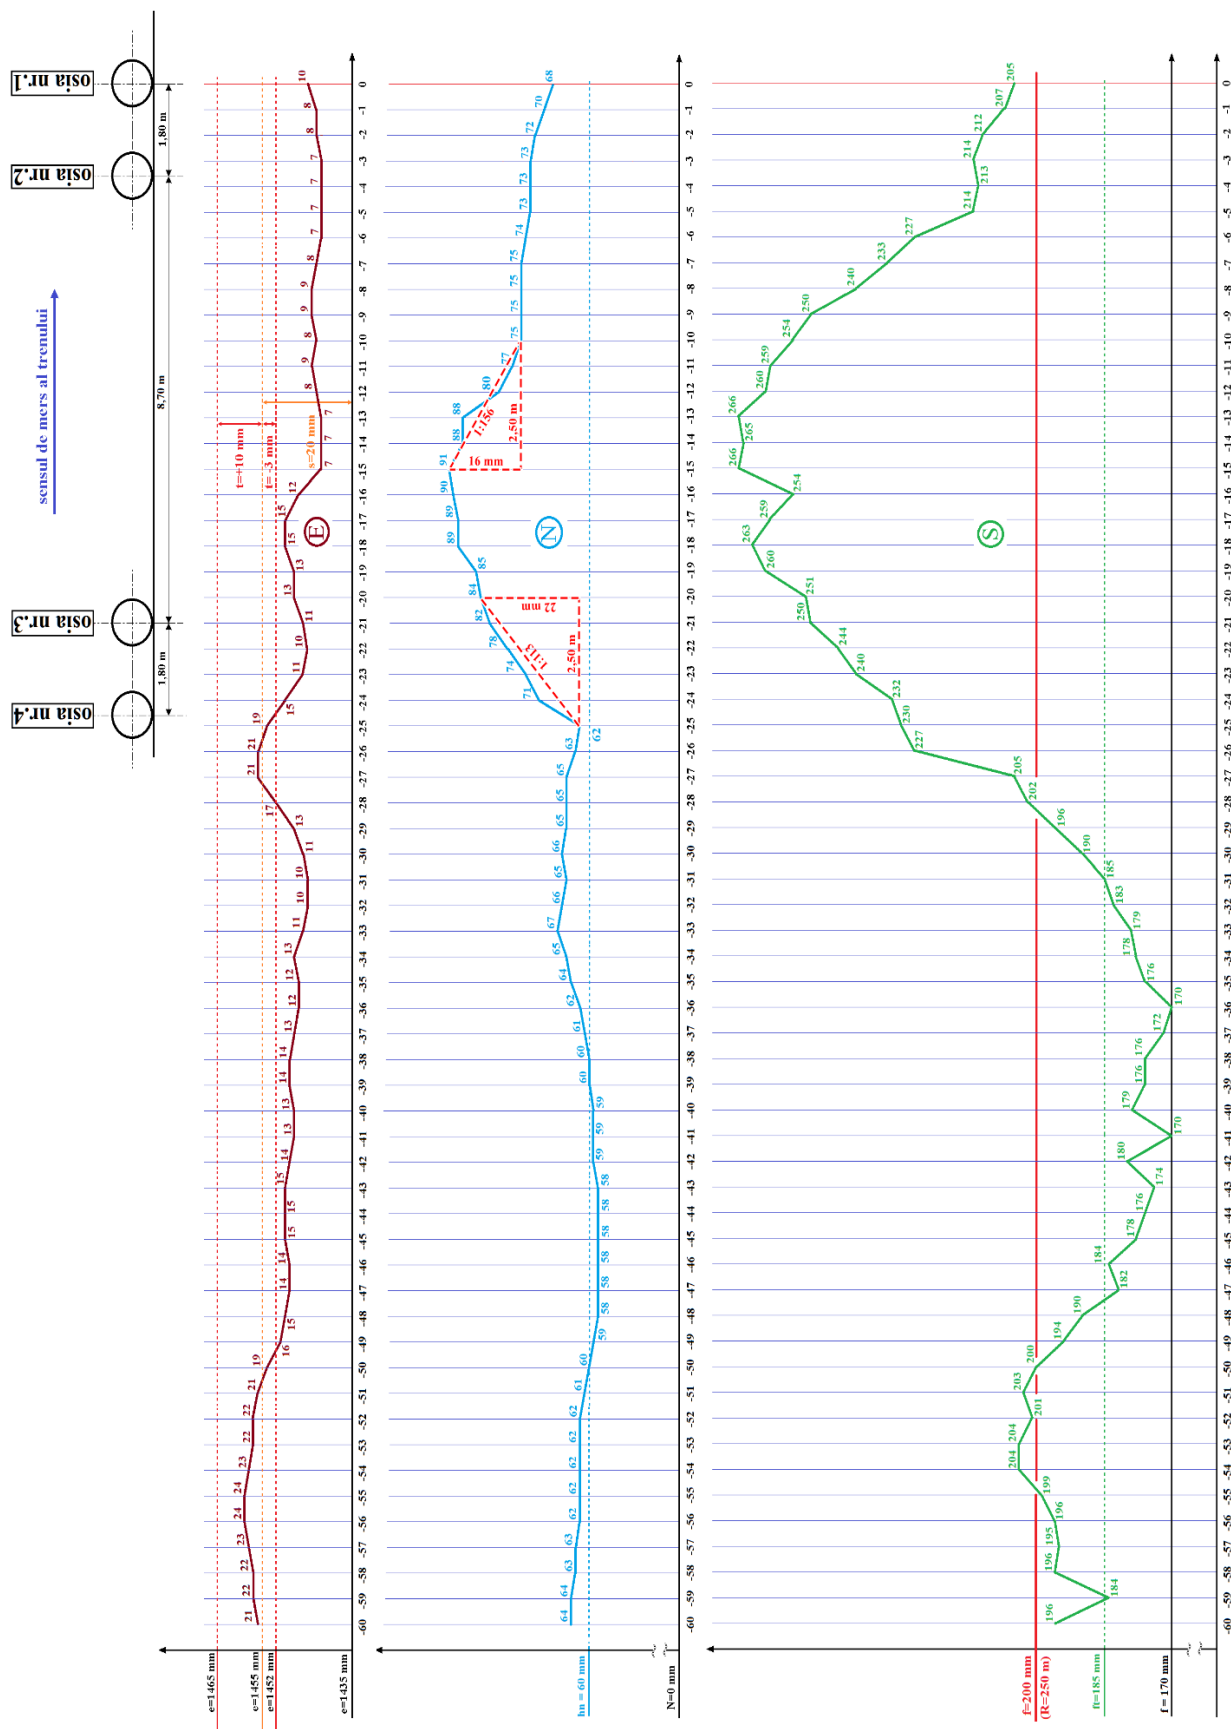
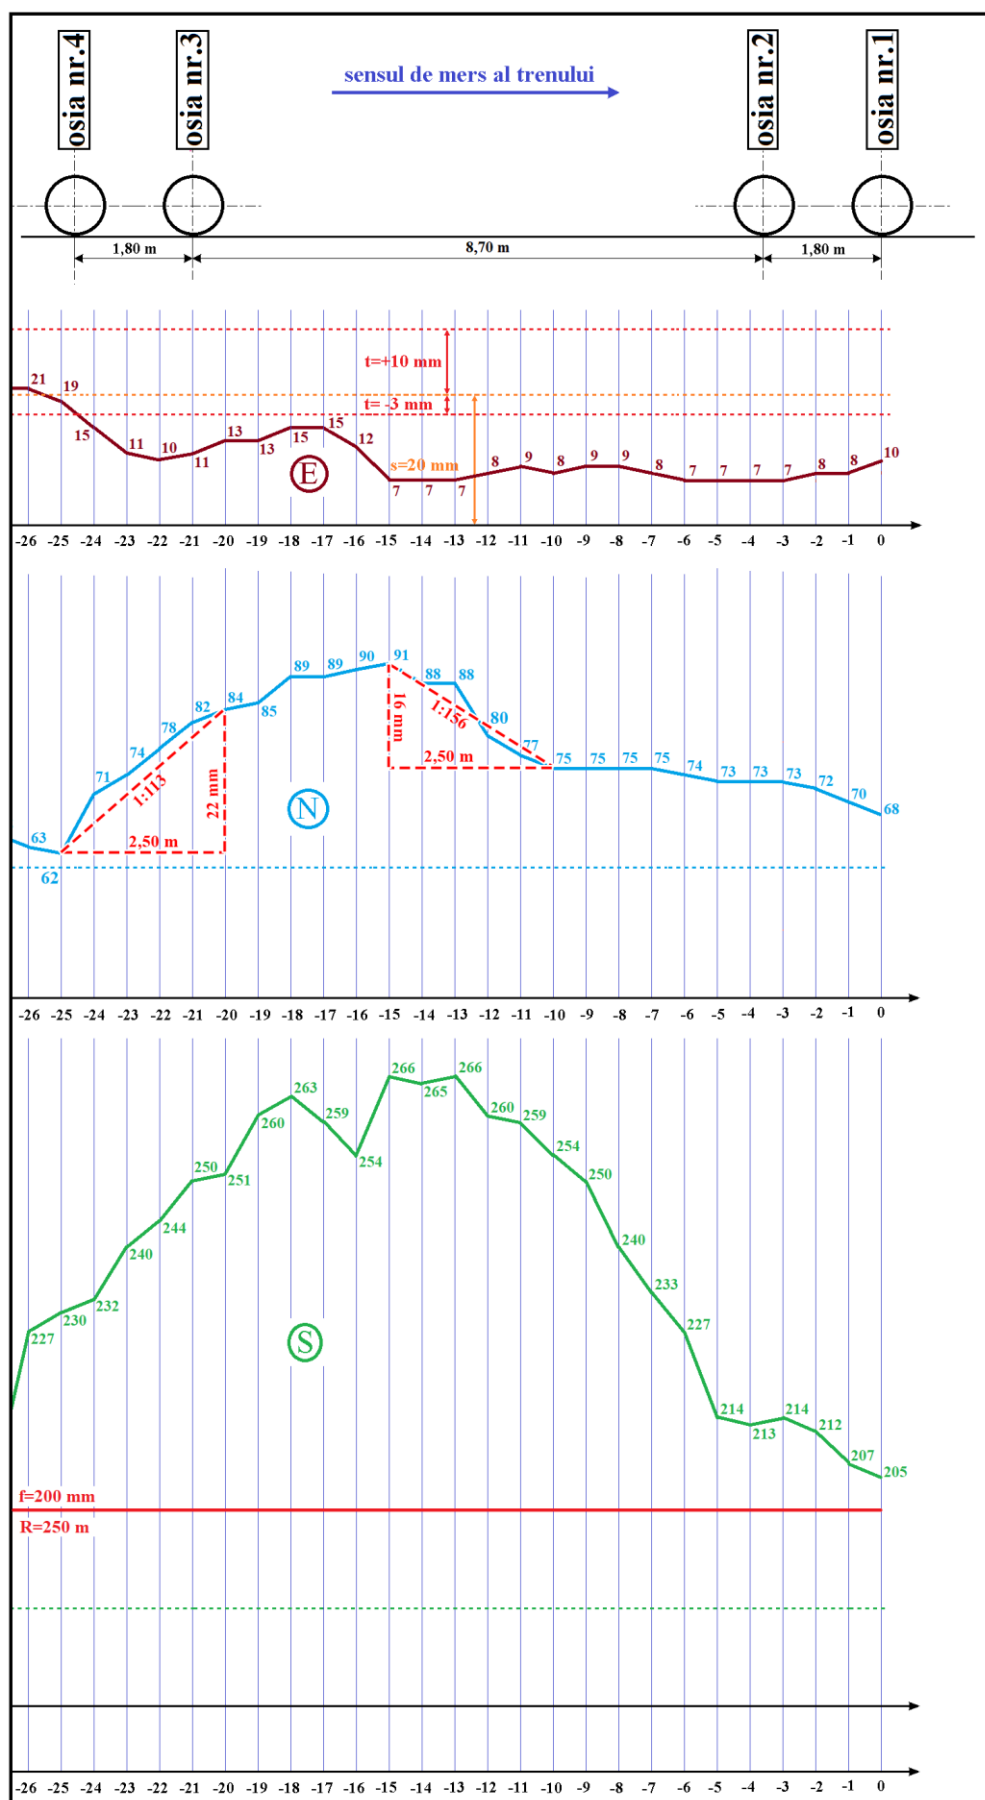
Figura nr.10 - Diagrame și detalii diagrame

S-au marcat pe firul exterior al căii un număr de 60 picheți (notați de la 0 la -60 în sens invers sensului de mers al trenului) la echidistanțe de 50 cm pe zona neafectată de deraiere. În aceste puncte s-au efectuat măsurători cu tiparul de măsurat calea (ecartament/nivel) și cu coarda de 20 m săgețile curbei în punctele respective.

Torsionarea căii este un defect local și reprezintă diferența de nivel transversal între cele două fire ale căii măsurate la baza longitudinală de 2,50 m, așa cum este prevăzut la art.7, alin.4, din „Instrucția de norme și toleranțe pentru construcția și întreținerea căii pentru linii cu ecartament normal nr.314/1989”.

Astfel, între punctele de reper „-25”÷„-20” înclinarea rampei defectului avea valoarea de 1:113, iar între punctele „10”÷„15” înclinarea rampei defectului avea valoarea de 1:156. Valorile celor două rampe depășeau valoarea rampei maxime admise de codul de practică menționat.

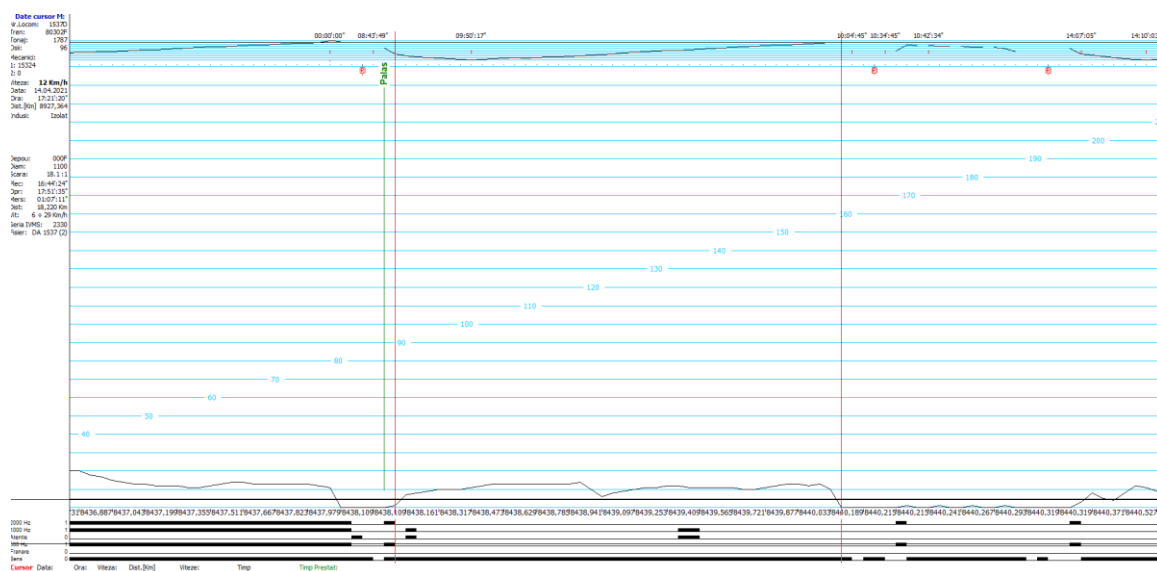
Figura nr.11 – înregistrare IVMS DA 1537

Conform procesului verbal de citire și interpretare a benzii de vitezometru a locomotivei titulare DA 1537, trenul a plecat din stația CF Palas la ora 09:47'11" și a circulat cu viteze cuprinse între 6 și 14 km/h pe o distanță de 2028 metri, până la ora 09:58'51", după care viteza a scăzut de la 13 km/h la „0” km/h pe o distanță de 78 metri și a oprit la ora 09:59'08”.

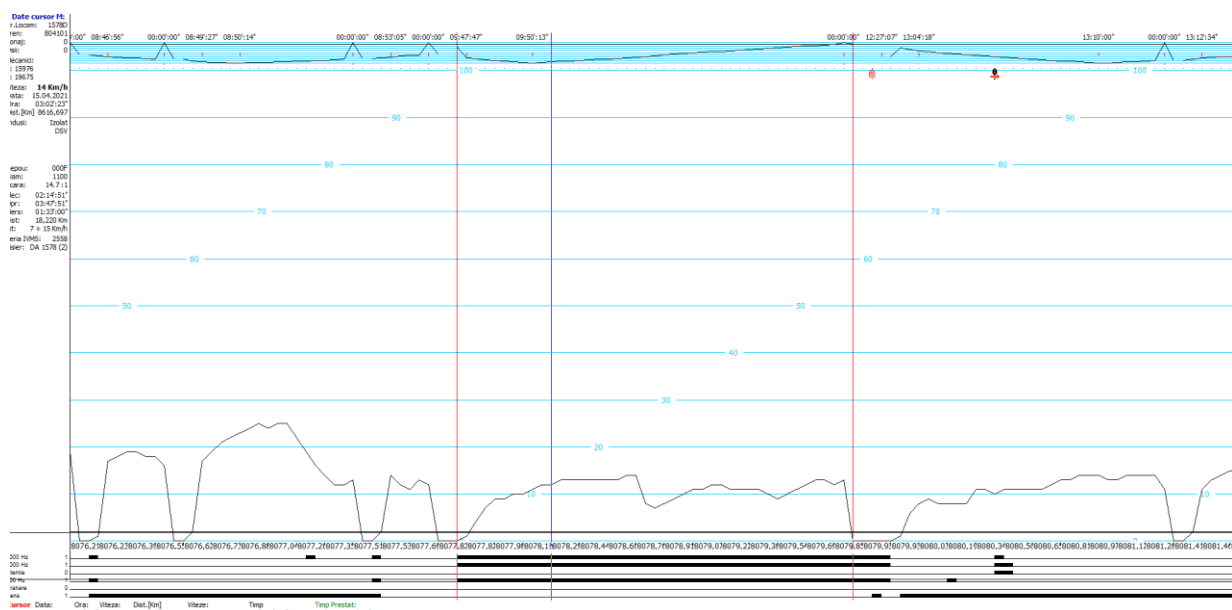
Figura nr.11 – înregistrare IVMS DA 1578

Conform procesului verbal de citire și interpretare a benzii de vitezometru a locomotivei DA 1578 aflată la urma trenului, trenul a plecat din stația CF Palas la ora 09:47'47" și a circulat cu viteze cuprinse între 7 și 14 km/h pe o distanță de 2080 metri, după care viteza a scăzut de la 13 km/h la „0” km/h pe o distanță de 26 metri, oprind la ora 09:59'40”.

Existența unei locomotive care nu era în acțiune la urma trenului a condus la amplificarea reacțiilor din corpul trenului. Aceste reacții în corpul trenului au condus la creșterea forțelor dezvoltate la contactul roată-șină. Deraierea trenului de marfă nr.80639 s-a produs pe o zonă de linie în curbă cu deviație dreapta față de sensul de mers al trenului unde erau depășite toleranțele admise la nivelul transversal prescris al unui fir față de celălalt a condus la transferul de sarcină între roțile aceleiași osii.
