RAPORT DE INVESTIGARE

privind accidentul feroviar produs la data de 06.06.2021, pe raza de activitate a Sucursalei Regionale de Căi Ferate Timișoara, în halta de mișcare Poarta, la linia nr.4, prin declanșarea unui incendiu la locomotiva de remorcare EA 071, a trenului de marfă nr.81690 aparținând SNTFM „CFR Marfă” SA

Raport de investigare
Ediție finală
30 mai 2022

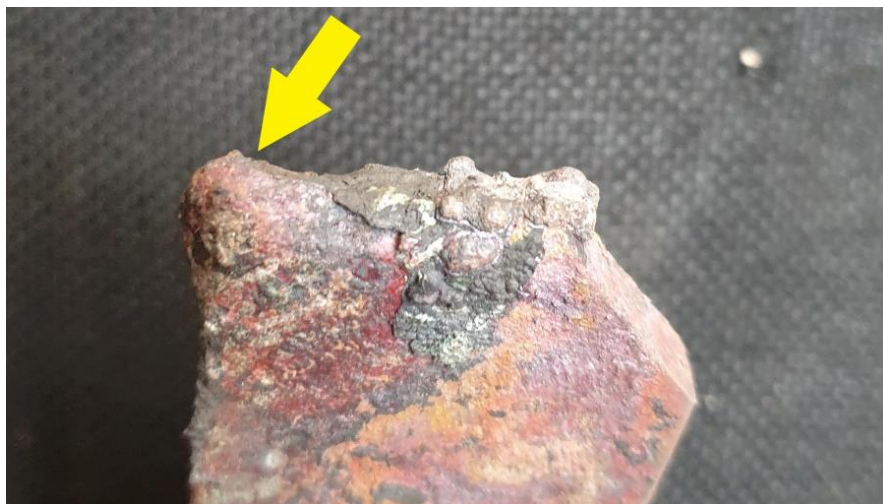
- capătul barei și capătul corespondent al spirei bobinei, prezintă urme de topire cauzată de arc electric, manifestată prin acumulare locală de cupru, specifică arcului electric.

Imaginea nr.4 - topitura de cupru provocată de arc electric, la capătul barei de legătură

Constructiv între capătul barei și capătul spirei exista o conexiune realizată prin sudare (lipire) cu aliaj din cupru-argint. Comisia de investigare consideră că cel mai probabil, supunerea materialului sudurii timp de 51 de ani la vibrații puternice în contextul unor variații mari de temperatură (condiții specifice utilizării în domeniul tracțiunii electrice), a dus la producerea fenomenului de oboseală a materialului din sudură, fapt care a condus la apariția unor fisuri în materialul din care era alcătuită sudura. În aceste condiții, fisurile din materialul de sudură, fiind intercalate pe circuitele electrice de forță ale locomotivei, au condus la generarea unor arcuri electrice care au topit capătul barelor de cupru.

investigare consideră că, în cadrul operațiunilor menționate anterior, selful de aplatizare ar fi fost înlocuit cu unul nou sau ar fi suferit reparații complexe ceea ce, foarte probabil, ar fi condus la remedierea deficiențelor la suduri și la eliminarea depunerilor de praf impregnat de la care s-a inițiat incendiul.

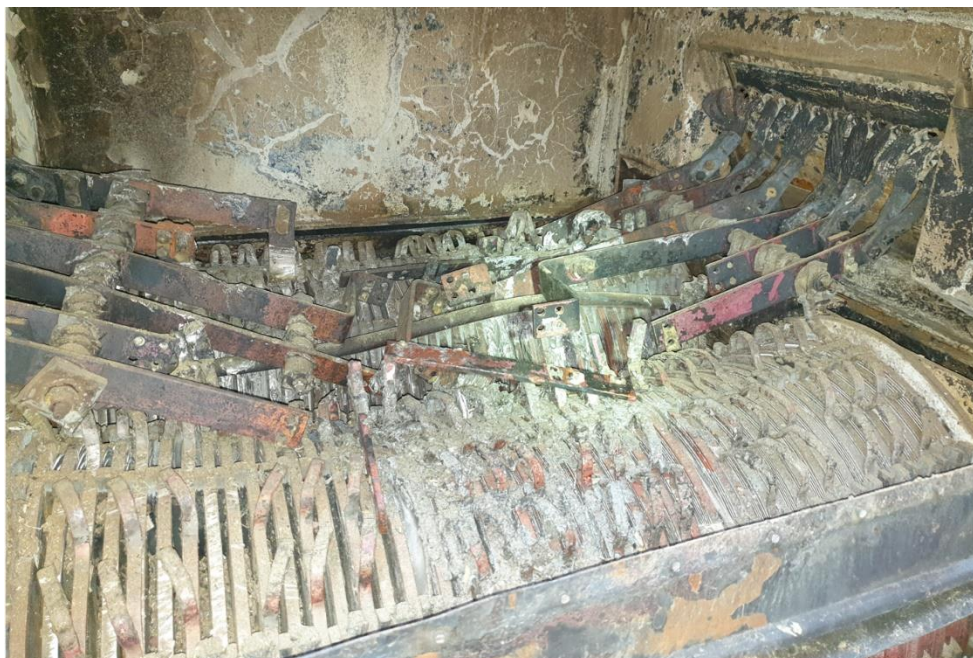
Întreg ansamblul selfului de aplatizare era afectat termic, șuruburile de fixare și realizare a presiunii de contact a barelor de legătură fiind topite, bobinele deformate din cauza efectului termic, iar pe partea superioară a bobinelor se găsea aluminiu topit provenit din paletele ventilatoarelor.

Izolația din PVC a cablurilor de forță care se aflau în cuva selfului de aplatizare era arsă în totalitate.

Imaginea nr.5 - selful de aplatizare afectat termic
