RAPORT DE INVESTIGARE

al accidentului feroviar produs la data de 15.06.2021, ora 22:10, pe raza de activitate a Sucursalei Regionala CF Cluj, în stația CFR Dej Triaj, pe zona aparatului de cale nr.6A, în circulația trenului de marfă nr.48375, prin deraierea vagonului nr.82536993612-5, al 3-lea din compunere, de osia nr.3, prima osie de la al doilea boghiu, în sensul de mers, și a vagonului nr.82536993757-8, al 4-lea din compunere, de toate osiile.

Raport de investigare final
07.06.2022

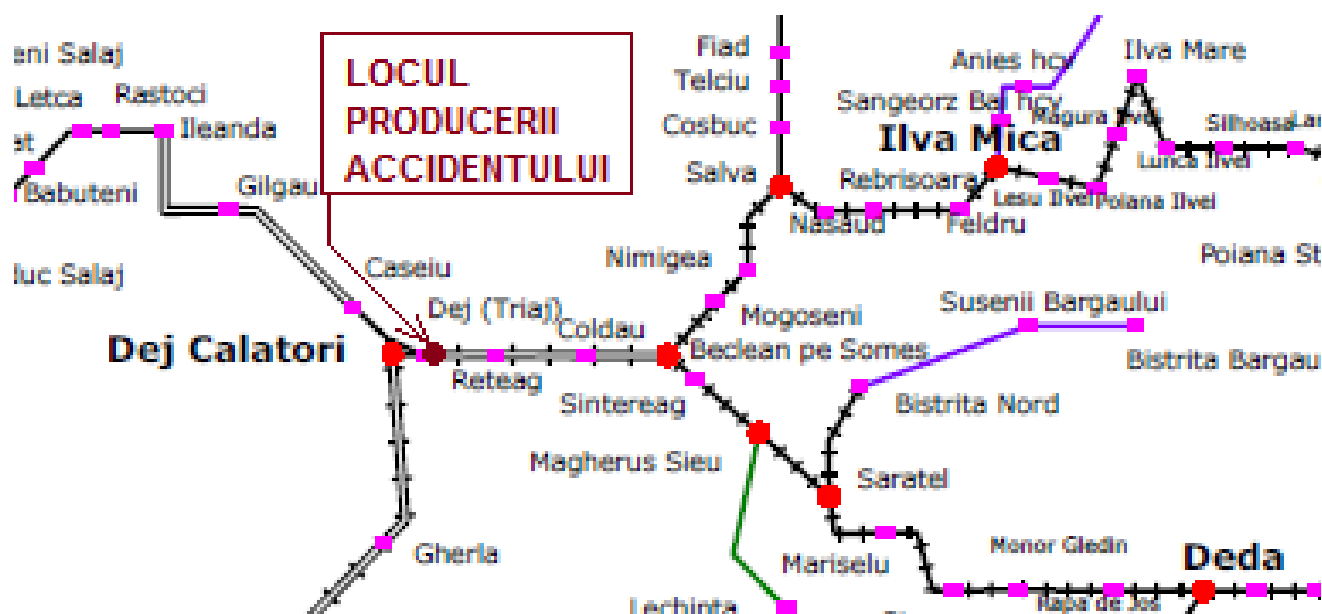
Fig. no.1: accident site

The accident site is situated in the railway county Cluj, track section Ilva Mică - Dej Triaj (electrified, double-track line), managed by CNCF. The train was dispatched from the railway station Beclean pe Someș to the railway station Dej Triaj.

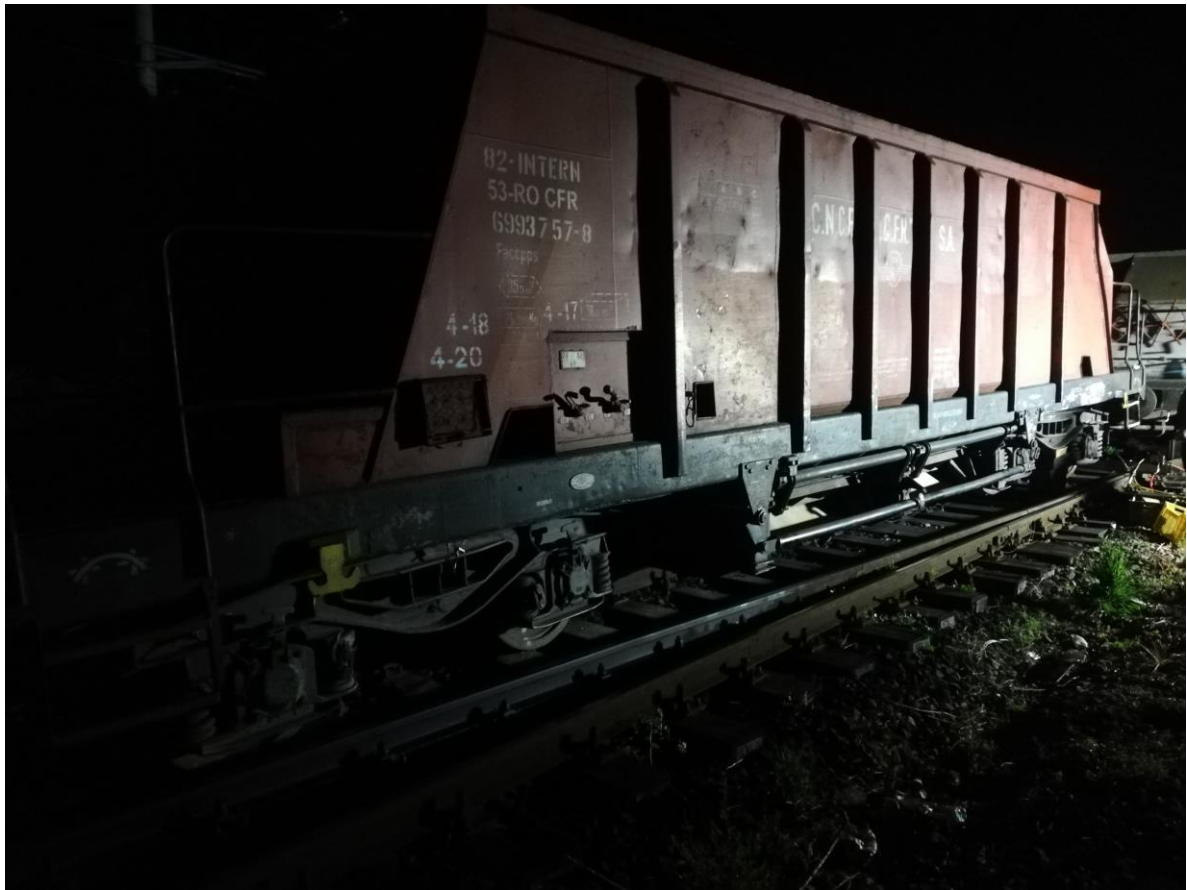
Photo no.1: derailed wagon no.82536993757-8 (photo taken from the right lateral side in the running direction)

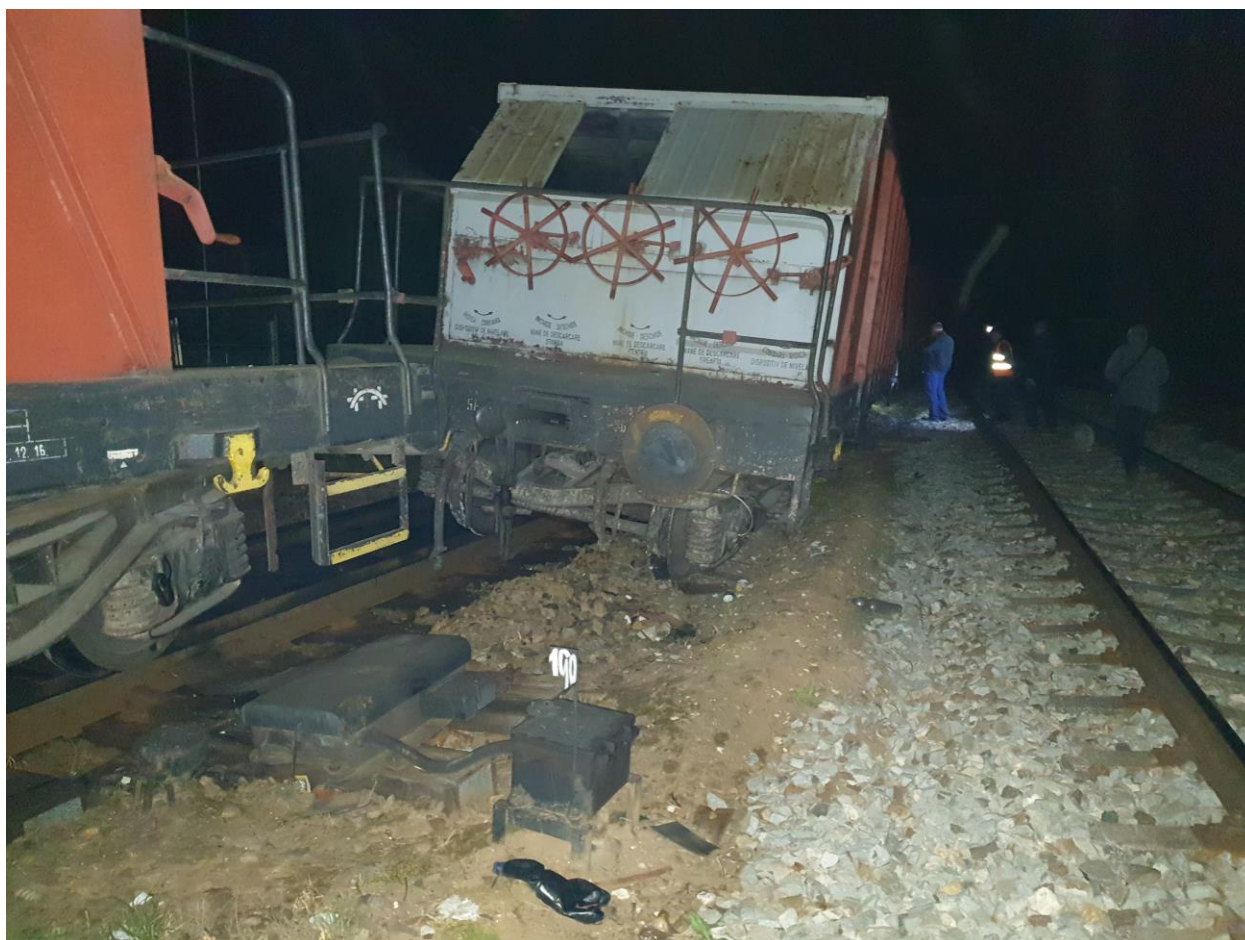
La data de **15.06.2021**, în circulația trenului de marfă nr.48375, de la stația CFR Beclean pe Someș la stația CFR Dej Triaj, la trecerea peste schimbătorul de cale nr.6A, atacat de la vârf spre joanta de capăt, în poziție pe abatere, roata atacantă din partea stângă a celui de al 4-lea vagon, a escaladat flancul activ al ciupercii șinei de legătură a firului exterior al curbei și a căzut în exteriorul căii. După întreruperea conductei generale de aer dintre al 3-lea și al 4-lea vagon din compunerea trenului, având drept consecință frânarea de urgență a trenului, trenul s-a oprit. După oprirea trenului, în urma verificărilor efectuate, s-a constatat că cel de-al 4-lea vagon din compunere era deraiat de toate osiile, iar cel de-al 3-lea vagon, era deraiat de osia nr.3, în sensul de mers.

Trenul a circulat cu al 4-lea vagon din compunere deraiat circa 51,90 m. Vagonul al 3-lea din compunerea trenului, deraiat de osia nr.3, a fost consecința deraierii vagonului al 4-lea din compunere, iar în urma deraierii acestuia s-a produs decuplarea semiacuplărilor flexibile de aer dintre al 3-lea și al 4-lea vagon, respectiv ruperea trenului prin decuplarea cuplei de legare a vagonului al 4-lea din cârligul de tracțiune a vagonului al 3-lea.

Foto nr.2: vagonul nr.82536993757-8 în stare deraiată (fotografiat din față partea stânga sens de mers)

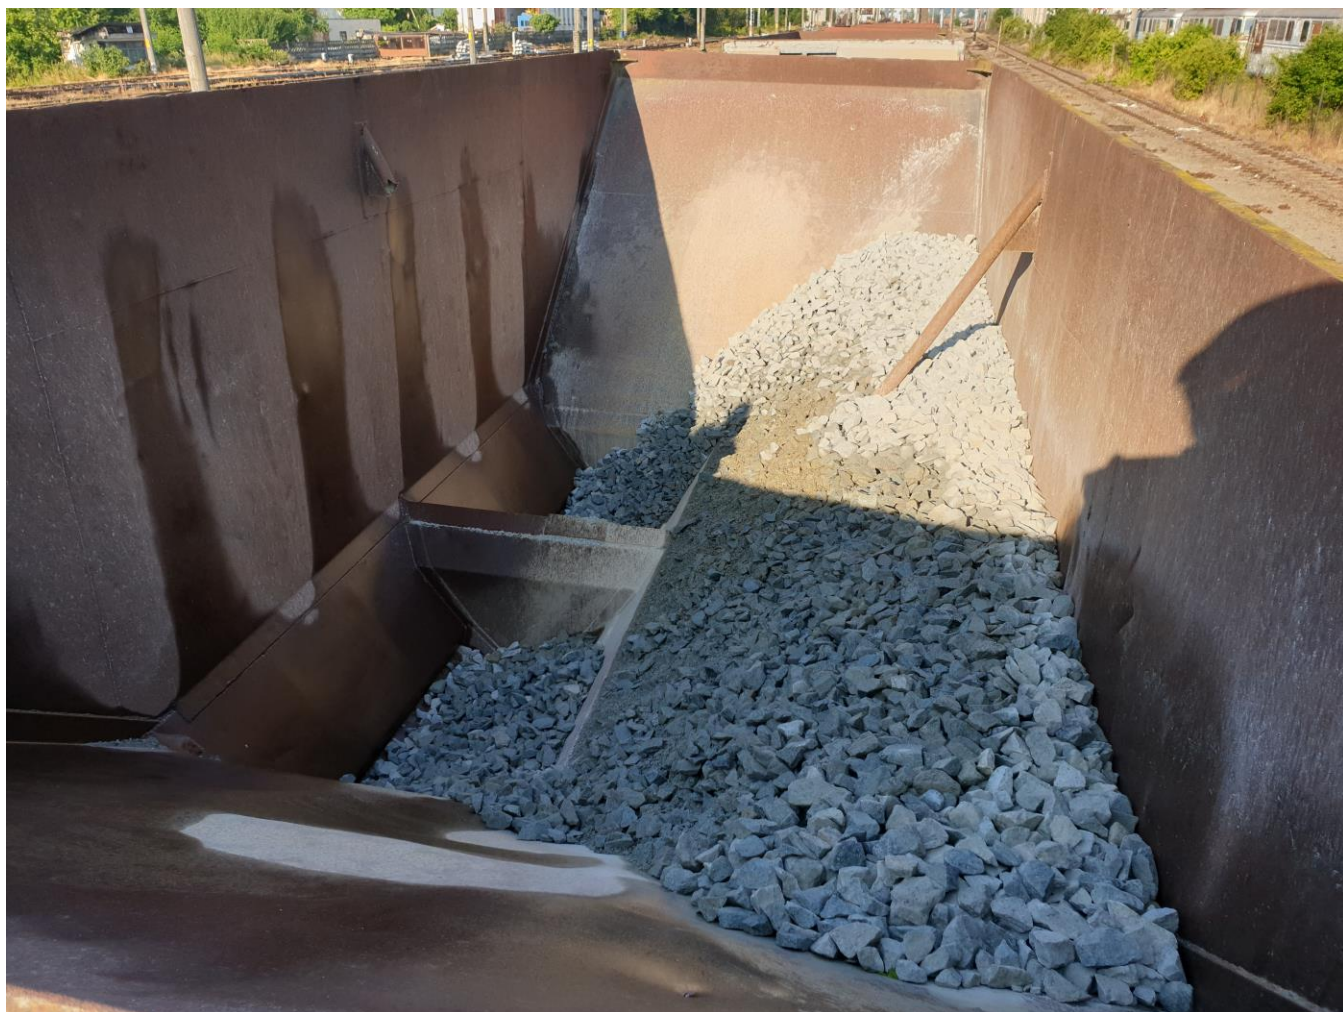
La verificarea vizuală a vagonului nr.82536993757-8, deraiat, s-a constatat prezența unei cantități de piatră în cele două compartimente din partea dreaptă a vagonului, în sensul de mers al trenului, pline până la înălțimea separatoarelor dintre compartimente, care ocupa aproximativ 1/5 din volumul total al vagonului, în condițiile în care tot trenul era format din vagoane goale (descărcate la beneficiar).

Foto nr.3: starea celor 4 compartimente ale vagonului la momentul producerii deraierii

When the derailed wagon was checked, there was noticed that in the right compartments of the wagon, along the length of the wagon body, there was broken stone about 2m height.

The investigation concluded that the accident was generated by the coupling to the train the wagon no.82536993757-8, partially loaded, because of it the right compartments, in the train running direction rested loaded with about 9,24 t broken stone, leading to the load transfer of the guiding wheel.

387/1 Romanian Railway Safety Authority – ASFR shall ensure that CNCF drafts internal procedures for the wagons used for the material necessary in the performance of works at lines, that assign for the own staff the responsibilities for checking the distribution as uniform as possible of the rested load and notification of the respective information;

387/2 Romanian Railway Safety Authority – ASFR shall ensure that SNTFM re-assesses the procedures (regulations) for *delivery-reception* of wagons, including all cases of taking for transport, inclusively the wagons got by entities that are not railway undertaking.

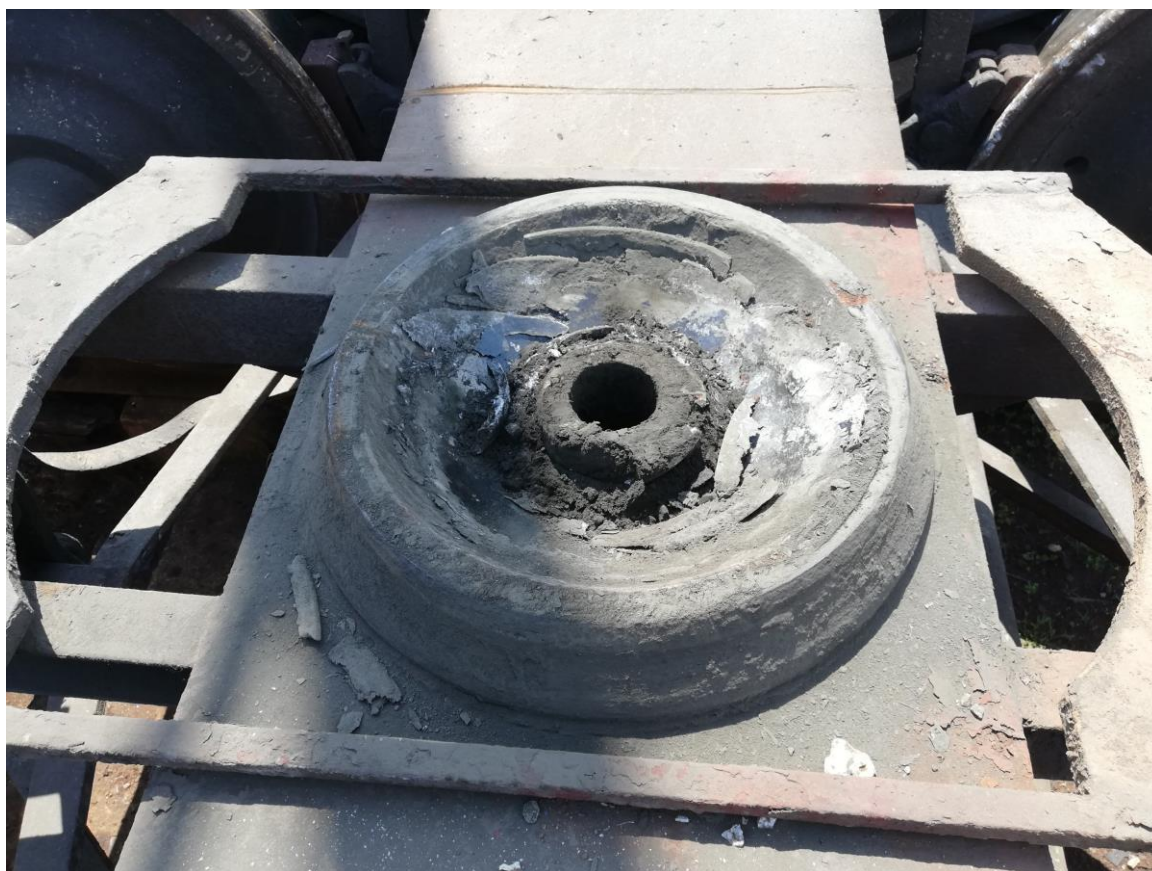
- cotele și dimensiunile măsurate la osiile deraiate și la celelalte părți și subansamble ale vagonului se încadrau în limitele admise în exploatare pentru vagoane de marfă conform Instrucției nr.250/2005, fiind constatate următoarele:
- rozeta conducătoare corespunzătoare osiei nr. 7-8 era deformată în urma ruperii trenului;
- la boghiul cu roțile 5÷8, placa de poliamidă era afectată prin strivire, spartă, fără urme de blocare a crapodinei, această deteriorare fiind produsă ca urmare a circulației în stare deraiată a acestui boghiu;

Foto nr.4: vagonul nr. 82536993757-8, crapodina inferioară boghiul cu roțile nr.5-8

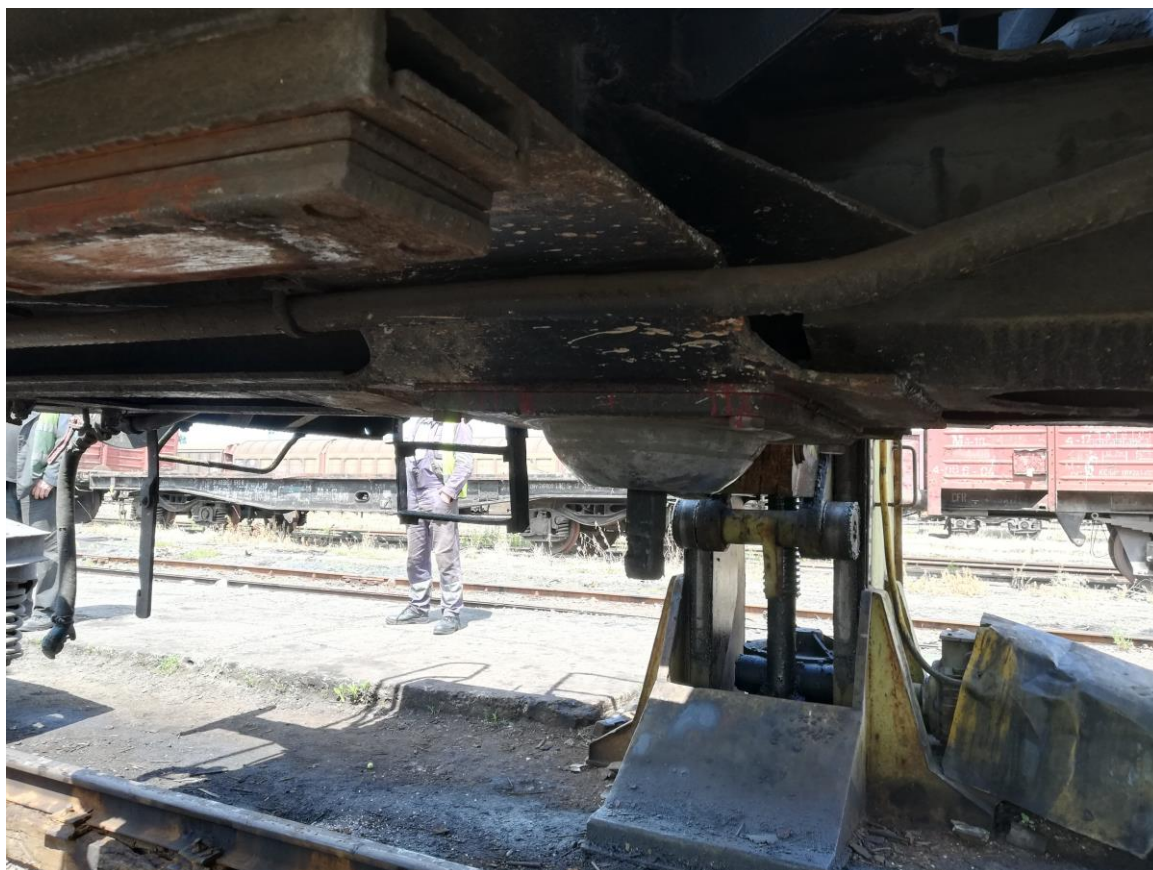
Foto nr.5: vagonul nr. 82536993757-8, crapodina superioară boghiul cu roțile nr.5-8

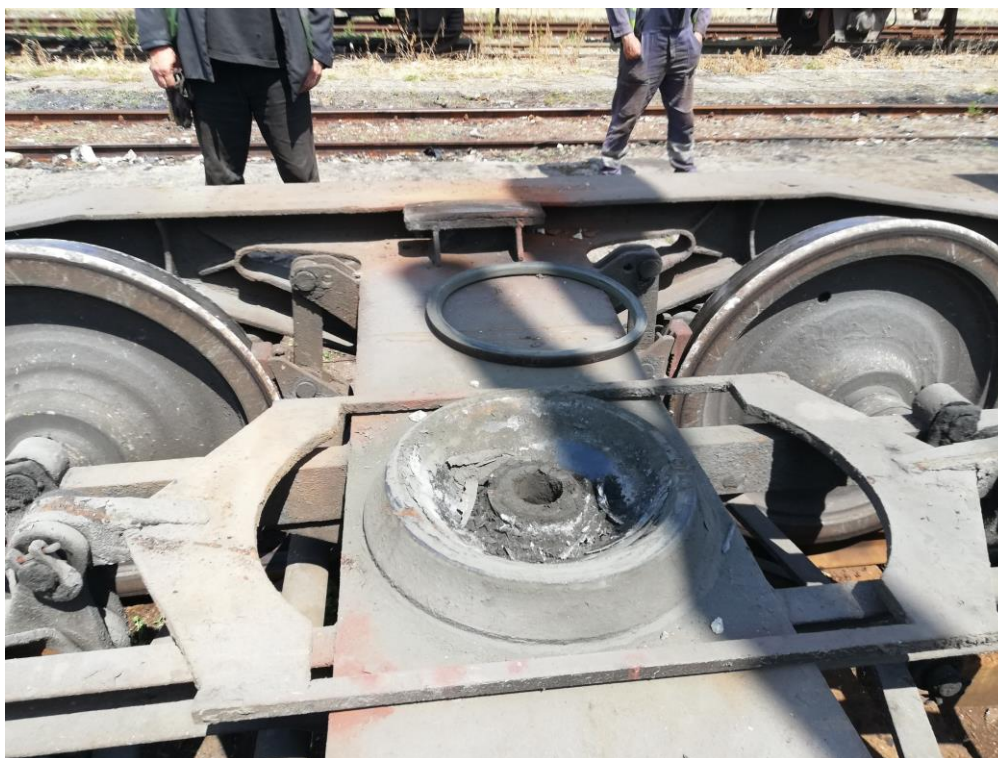
- la boghiul cu roțile 1÷4, placa de poliamidă era afectată prin strivire, spartă, fără urme de blocare a crapodinei, această deteriorare fiind produsă ca urmare a circulației în stare deraiată a acestui boghiu;

Foto nr.6: vagonul nr. 82536993757-8, crapodina inferioară boghiul cu roțile nr.1-4

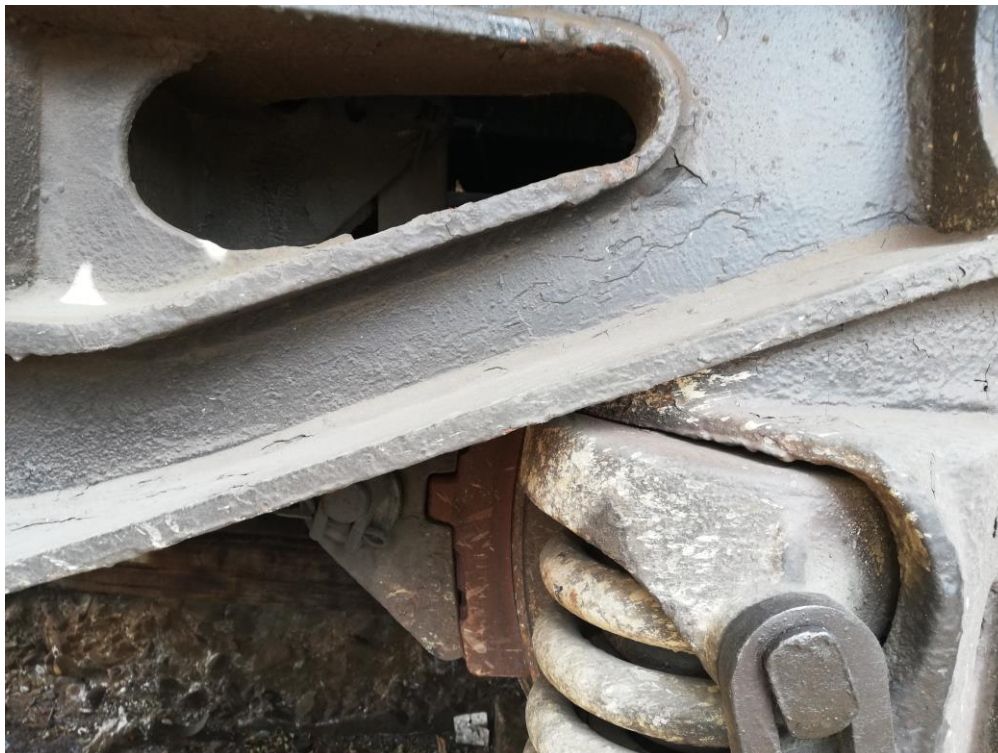
- la roata nr.5 s-a constatat amortizorul Lenoir ineficace;

Foto nr.7: vagonul nr. 82536993757-8 , roata nr.5, amortizorul Lenoir

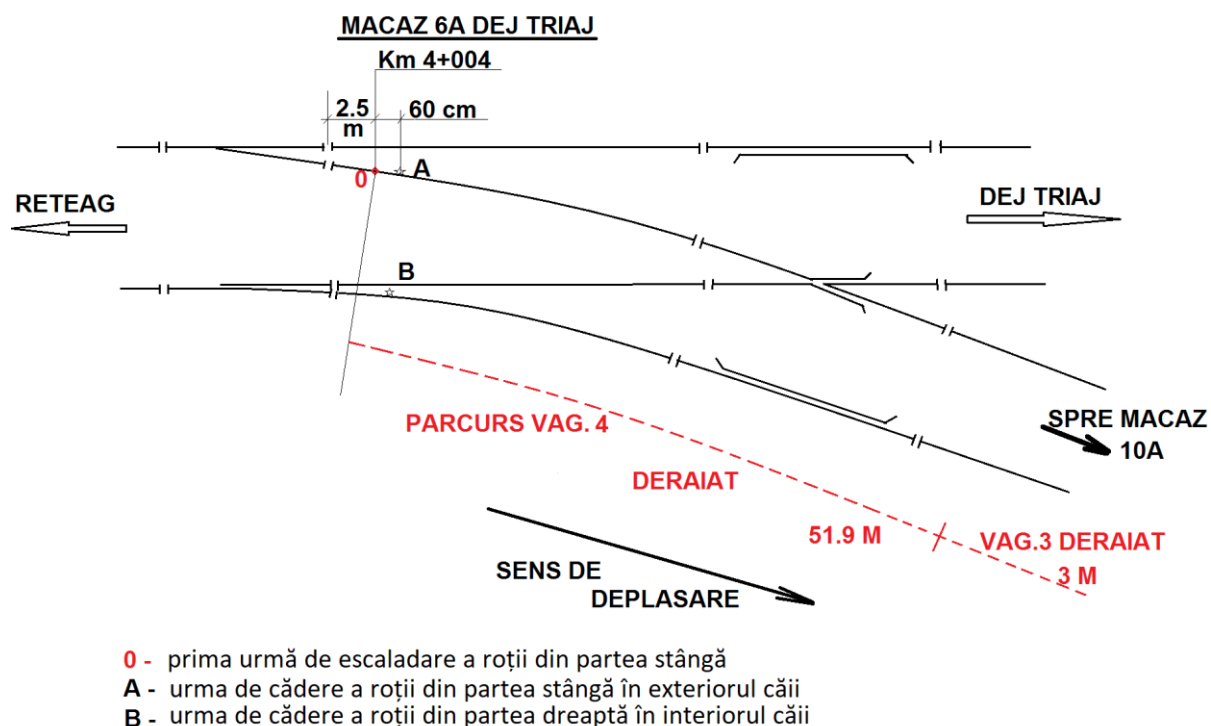
Schița nr.1- poziția punctelor relevante

- punctul „A” reprezintă urma de cădere în exteriorul căii, a roții atacante din partea stângă a celui de al 4-lea vagon și este situat la aproximativ 60 cm de poziția punctului „0” – *schita nr.1*;

- punctul „B” reprezintă urma de cădere a roții atacante din partea dreaptă a celui de al 4-lea vagon, de pe suprafața de rulare a șinei de legătură a firului interior a curbei între firele căii și este situat la 60 cm de poziția punctului „0” traslatată pe șina de legătură din partea dreaptă – *schita nr.1*

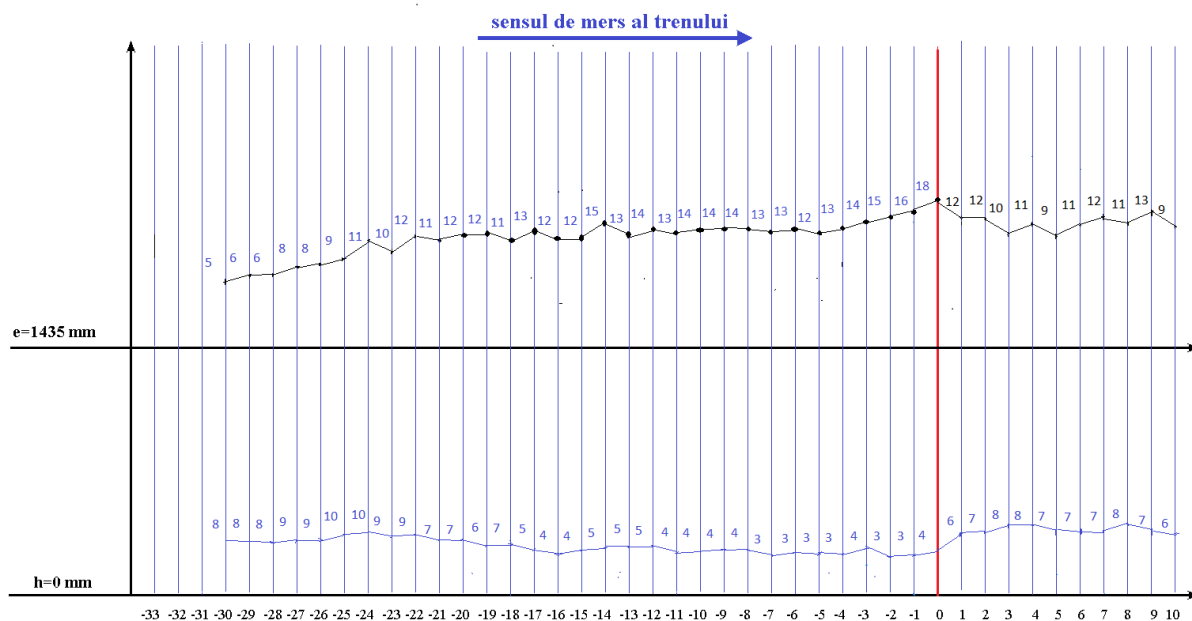
Schița nr.2 - Diagrama ecartamentului și nivelului transversal

Valorile ecartamentului și a nivelului transversal, măsurate în regim static, sunt prezentate sub formă de diagrame – *schiza nr.2*:

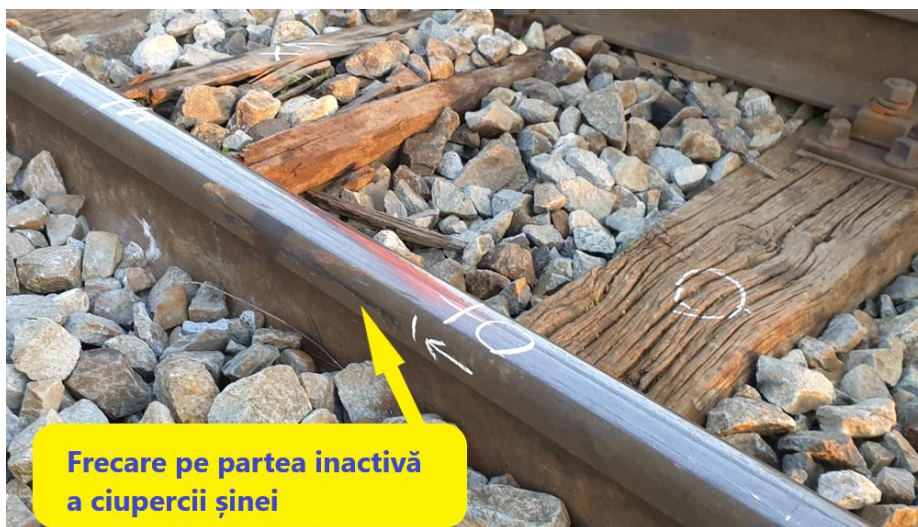
Foto nr.8: punctul 0

A fost identificată prima urmă de deraiere și notată ca punctul „0”, aceasta fiind materializată prin semne vizibile de frecare pe partea inactivă a ciupercii șinei în exteriorul căii, în urma căderii primei roți din stânga în sensul de mers al trenului, de la cel de-al 4-lea vagon din compunerea trenului, respectiv a vagonului cu nr. 82536993757-8.
