## RAPORT DE INVESTIGARE

privind accidentul feroviar produs în data de 26.06.2021, pe raza de activitate a Sucursalei Regionale de Căi Ferate Brașov, în stația CFR Vânători, prin deraierea de prima osie în sensul de mers a locomotivei de remorcă a trenului de marfă nr.21817-2 aparținând SNTFM „CFR Marfă” SA

*Ediția finală  
iunie 2022*

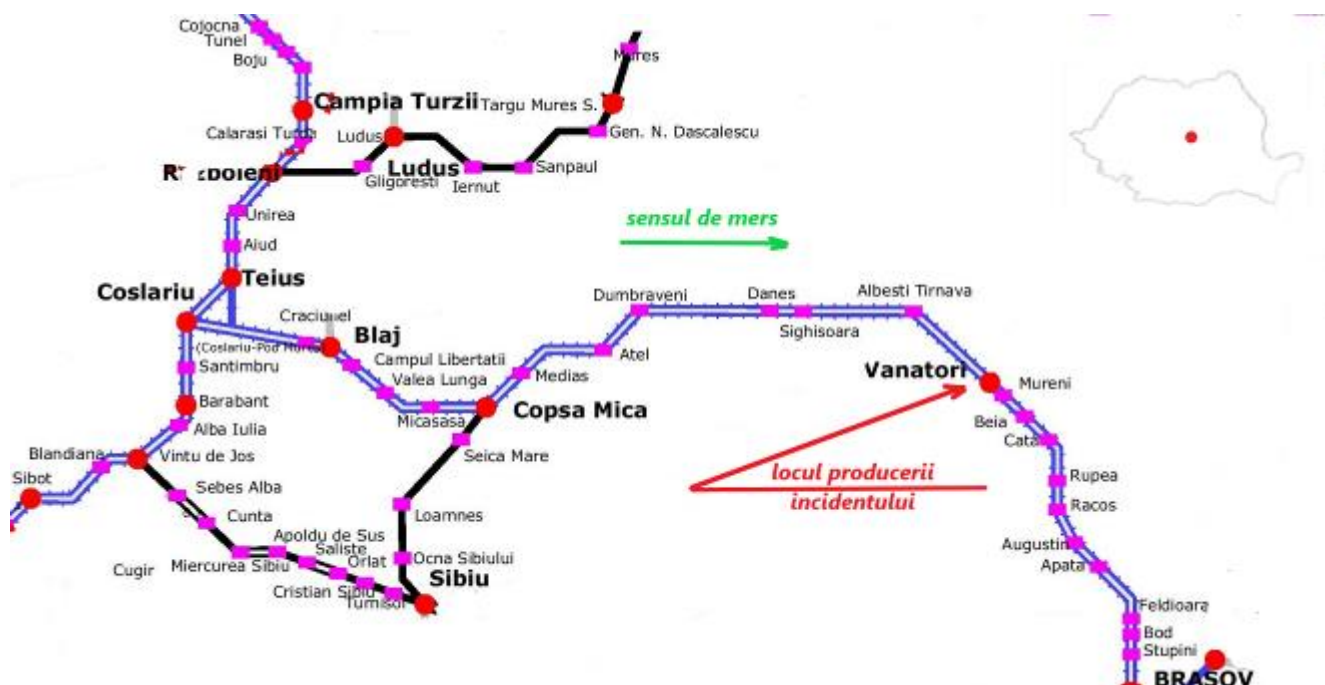
Figura nr.1

După oprirea trenului, la verificarea efectuată, mecanicul a constatat faptul că prima osie în sensul de mers era deraiată, roata din partea dreaptă aflându-se cu suprafața de rulare pe contraacul drept iar roata din stânga aflându-se căzută/suspendată între contraacul curb și acul drept al schimbătorului de cale nr.8.

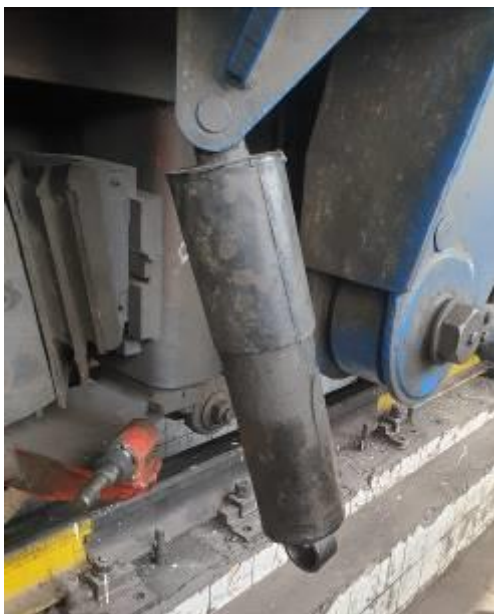
*Foto nr.5*

- amortizorul hidraulic vertical de la roata din dreapta a osiei nr.6 era ineficace, având scurgeri vechi de ulei – *foto nr.5*;
- amortizorul hidraulic vertical de la roata din stânga a osiei nr.6 era ineficace, prezentând scurgeri proaspete de ulei – *foto nr.6*;
- amortizoarele hidraulice orizontale erau în bună stare de funcționare.

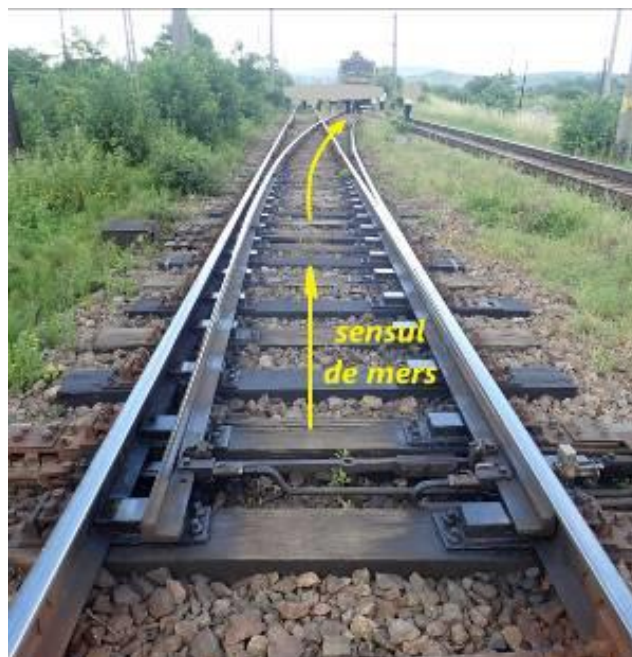
*Foto nr.7 – traseul trenului (diagonala 6-8)*

Peste diagonala 6-8, viteza de circulație a trenurilor era restricționată la 15 km/h, din cauza stării tehnice necorespunzătoare a unora dintre elementele constructive ale suprastructurii căii din data de **15.10.2012**. Profilul căii în secțiune transversală este rambleu cu înălțimea de aproximativ 2,00 m.

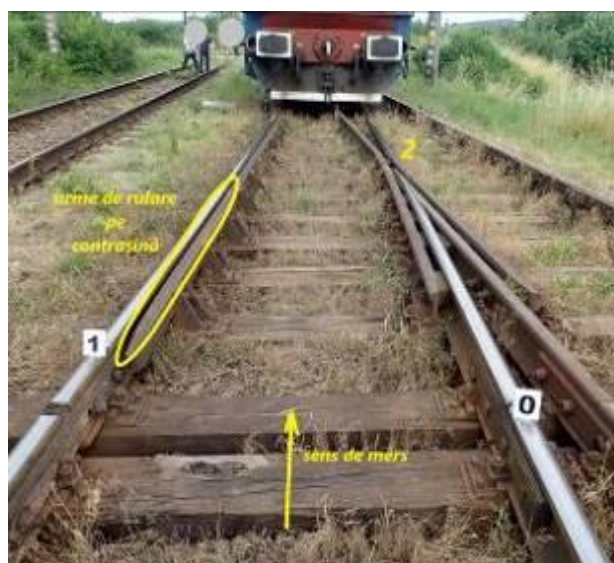
*Foto nr.8 - poziția punctelor relevante*

- punctul „0” marchează prima urmă de escaladare a ciupercii șinei interioare a inimii, în dreptul joantei de capăt a schimbătorului, de către roata din dreapta a osiei conducătoare (și foto nr.7);
- punctul „1” marchează prima urmă de escaladare a capătului contrașinei din dreptul inimii pe abaterea schimbătorului, de către roata din stânga a osiei conducătoare (și foto nr.10);
- punctul „2” marchează urma în care roata din dreapta a căzut pe flancul inactiv al aripii inimii de pe direcția abatere în exteriorul căii și este situat la 4200 mm față de poziția punctului „0”.

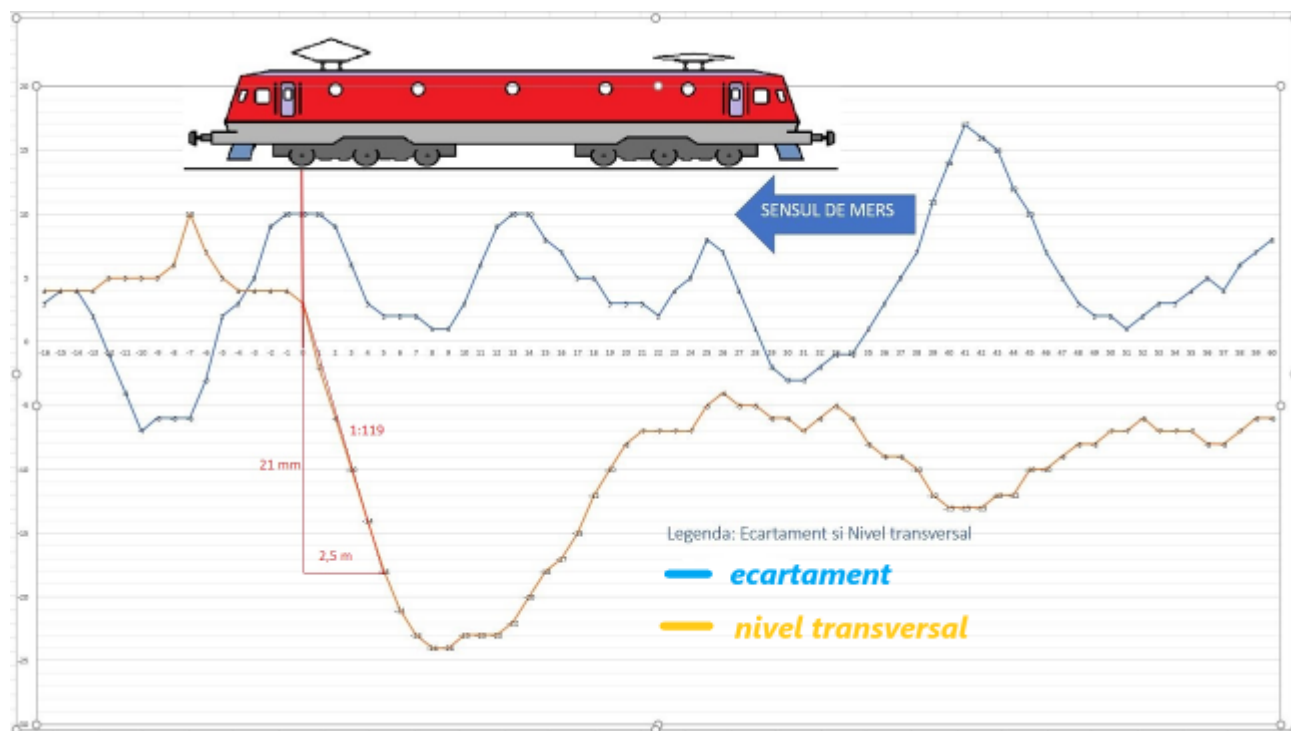
*Schița nr.1 - Diagrama ecartamentului și nivelului transversal (diagrama E/N)*

Din analiza valorilor parametrilor mășurați la data producerii accidentului feroviar în punctele menționate (Schița nr.1 – diagrama E/N) rezultă că:

- au fost depășite valorile admise ale torsionării căii (1:166), pentru circulația și manevra trenurilor astfel, înclinarea rampei defectului între punctele de măsurare „5” și „0” avea valoarea de **1:119**, între punctele „6” și „1” de **1:131**, iar între punctele „7” și „2” de **1:147**;
- a fost depășită valoarea admisă a denivelării încrucișate, din punctul „20” înspre punctul „0”;
- valorile nivelului transversal nu se încadrează în valoarea de  $\pm 5$  mm în majoritatea punctelor de măsurare, depășind limitele admise cu valori de la 2 mm la 19 mm;
- variația ecartamentului de 2 mm/m, a fost depășită între punctele premergătoare punctului „0”.

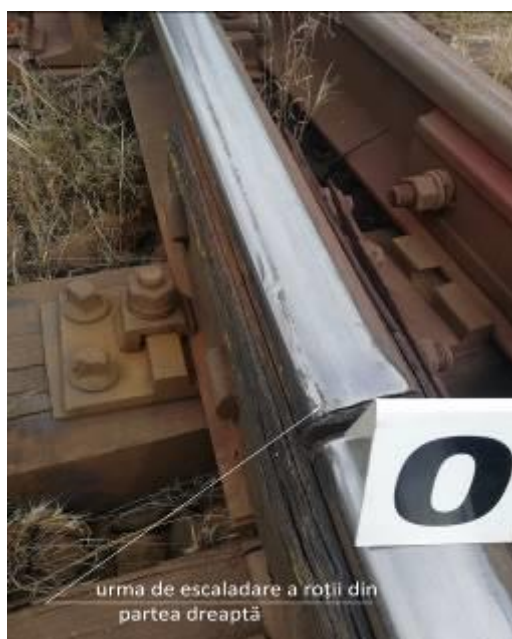
De la punctul „0” (foto nr.9), în sens invers de mers al trenului au fost verificate 30 de traverse (pe panoul dintre schimbătorii de cale nr.8 și nr.6 și pe schimbătorul de cale nr.6), de la „T1” până la „T30” pe zona neafectată de deraiere și 9 traverse pe zona afectată de deraiere, notate cu „T0”, „T-1” ÷ „T-8”.

*Foto nr.9 – urma de escaladare a roții din dreapta  
la joanta de capăt pe abaterea schimbătorului de cale nr.8*

- la capătul inimii simple, pe traversa „T0”, între talpa șinei și rebordul plăcii metalice dinspre flancul activ era un spațiu liber de 8 mm;
- traversa „T-2” era putredă, prinderea plăcii metalice de traversă era inefficientă;
- eclisele de lignofoliu din compunerea ambelor joante de capăt erau degradate, iar cea din partea dreaptă a sensului de mers din exteriorul căii era ruptă – *foto nr.10,11*;
- constatările menționate mai sus au făcut ca în dreptul joantei de pe firul drept, în regim dinamic s-a format un prag lateral prin deplasarea în exterior a capătului șinei panoului cuprins între schimbătorii de cale nr.6 și nr.8 – *foto nr.9*.

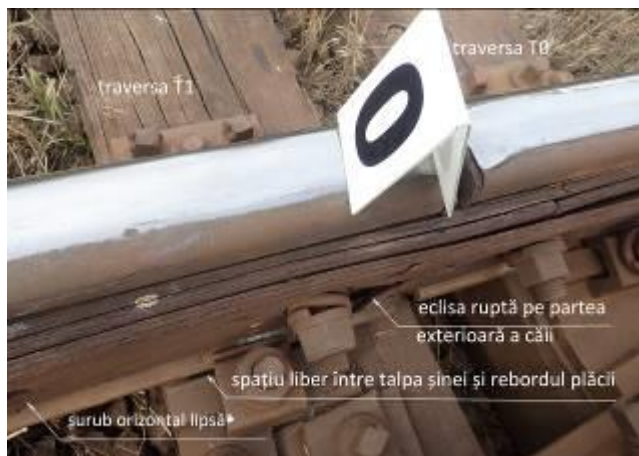
- la traversa „T2” lipsea placa metalică (pe firul drept al sensului de mers) – foto nr.12;
- la capătul șinei panoului dintre schimbătorii de cale nr.6 și nr.8, pe traversa „T1”, între talpa șinei și rebordul plăcii metalice dinspre flancul inactiv era un spațiu liber de 6 mm – foto nr.10;
- traversa „T0” era deburată;

*Foto nr.10 – eclisa ruptă în exteriorul căii*

Menținerea în alcătuirea joantei, a unor elemente constructive ale suprastructurii căii care erau degradate (ambele eclise de lignofoliu din care cea de pe partea exterioară a căii era ruptă, existența unui spațiu liber de 6 mm între talpa șinei și rebordul plăcii metalice dinspre flancul inactiv al șinei la traversa joantivă), sau lipsă (placa metalică la traversa ajutătoare), fapt ce a făcut ca sub acțiunea forțelor dinamice generate de circulația locomotivei, în zona joantei să se creeze un prag lateral prin deplasarea în exterior a capătului șinei panoului cuprins între schimbătorii de cale nr.6 și nr.8 reprezintă o condiție care, a crescut probabilitatea de producere a accidentului, motiv pentru care reprezintă un **factor contributiv**, datorat entității care a asigurat mentenanța suprastructurii căii.

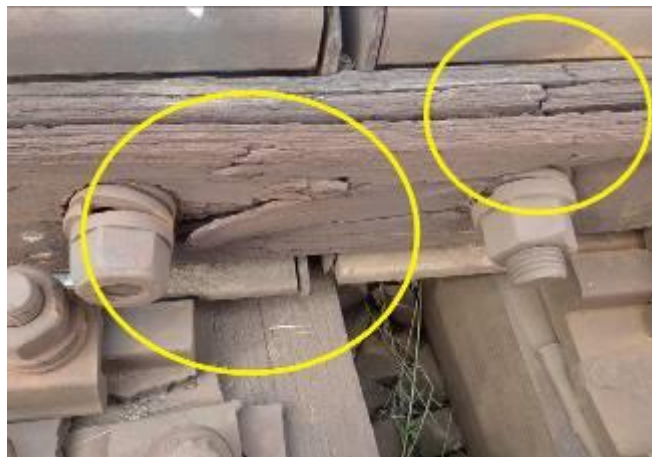
*Foto nr.11 – eclisă ruptă în exteriorul căii*

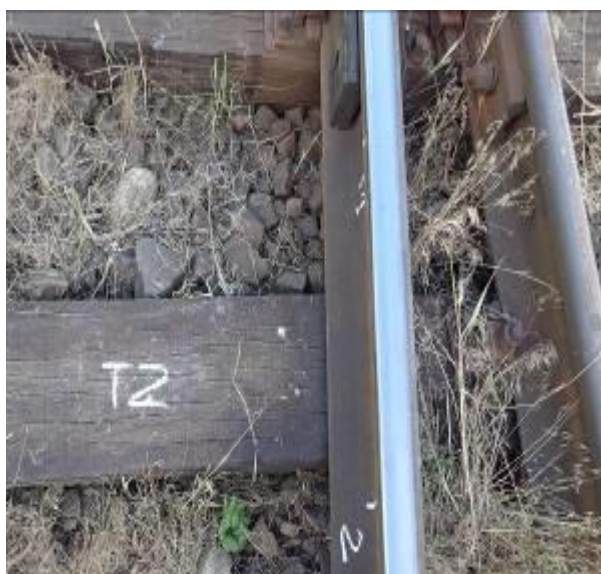
*Foto nr.12 – lipsă placă metalică la traversa T2*

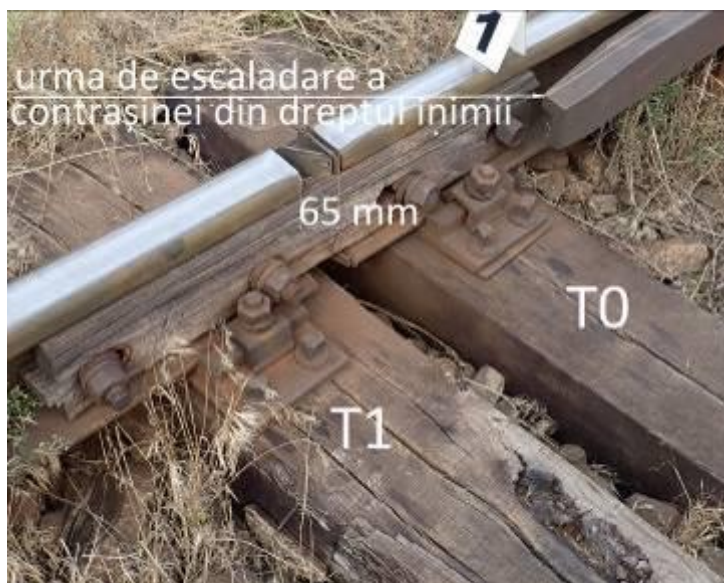
Valorile rosturilor de dilatație la joantele de capăt a schimbătorului de cale nr.8, de pe direcția abateră, măsurate la temperatura de 29°C, erau de 23 mm pe firul drept în sens de mers și 65 mm (*foto nr.13*) pe firul stâng.

Analizând valorile rosturilor de dilatație pe această zonă, rezultă că rostul de pe firul din partea dreaptă, avea dimensiunea peste toleranța admisă, cu valoarea în plus de 10 mm, iar rostul de pe firul stâng avea dimensiunea peste toleranța admisă, cu valoarea în plus de 52 mm (în conformitate cu prevederile din *Instrucția nr.314/1989*, Tabelul 12, pentru o temperatură de +30°C (cea mai apropiată

*Foto nr.13 – joanta de capăt a schimbătorului de cale nr.8, din partea stângă a sensului de mers*
