AGENȚIA DE INVESTIGARE FEROVIARĂ ROMÂNĂ - AGIFER

RAPORT DE INVESTIGARE

al incidentului feroviar produs la data de 28.06.2021, pe raza de activitate a Sucursalei Regionale CF Craiova, în halta de mișcare Robănești, în circulația trenului de călători Interregio nr.9036

*Raport Investigare Final
07 iunie 2022*

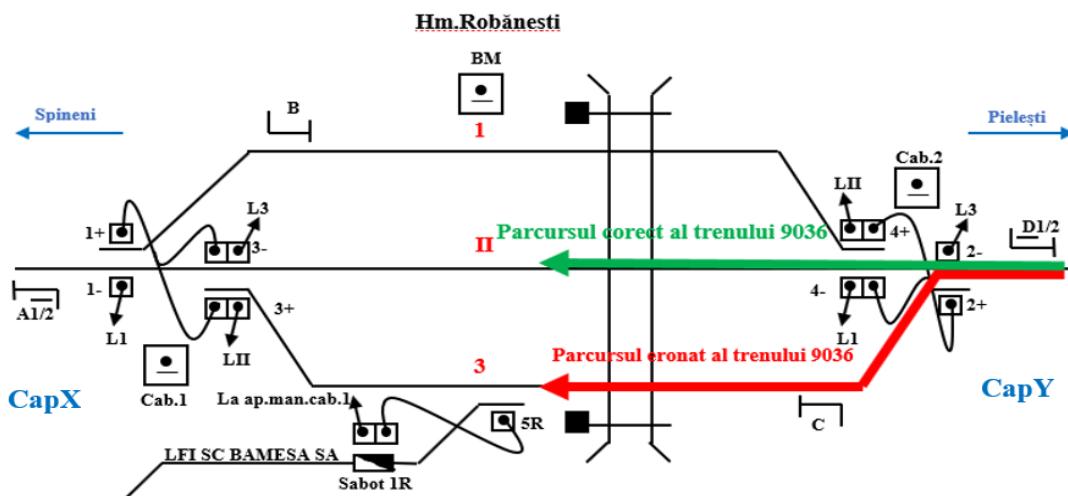
Figura nr.2 Schița incidentului

În data de 28.06.2021, ora 11:20, a ajuns în Hm Robănești, trenul de marfă nr.39904 (apărținând OTF DBCR), la linia 3 abătută. La ora 11:47, trenul nr.39904 este introdus ca și convoi nr.1 pe LFI SC BAMESA SA. Această manevră s-a executat prin rebrusarea locomotivei trenului, de la linia 3, prin cap X pe linia II și intrare la linia 3 cap Y (în urma acestei operațiuni de manevră, macazul nr.2 rămânând manevrat pe poziția abătută cu acces la linia 3), de unde prin împingere a intrat pe LFI SC BAMESA SA, eliberând linia 3.

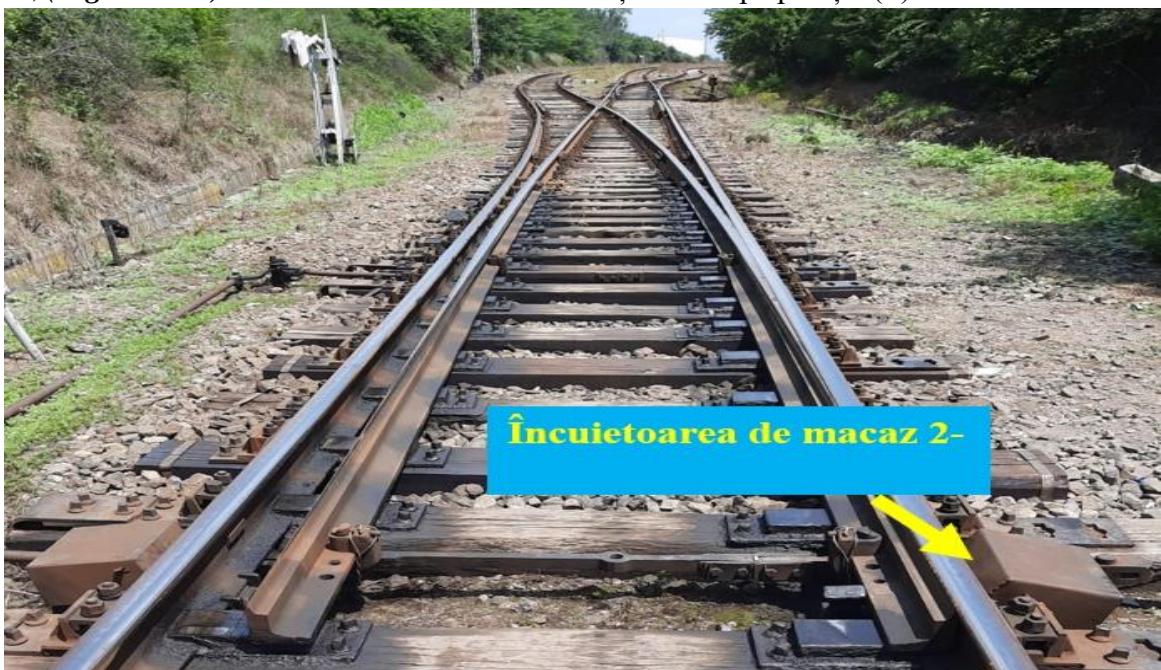
Figura nr.5 Poziția macazului nr.2

- La cabina nr.2, macazul nr.2 era manevrat și încuiat pe poziția (-) cu acces la linia 3 abătută cu cheia 2-, (*Figura nr.5*) iar macazul nr.4 era manevrat și încuiat pe poziția (+) cu acces la linia II directă.

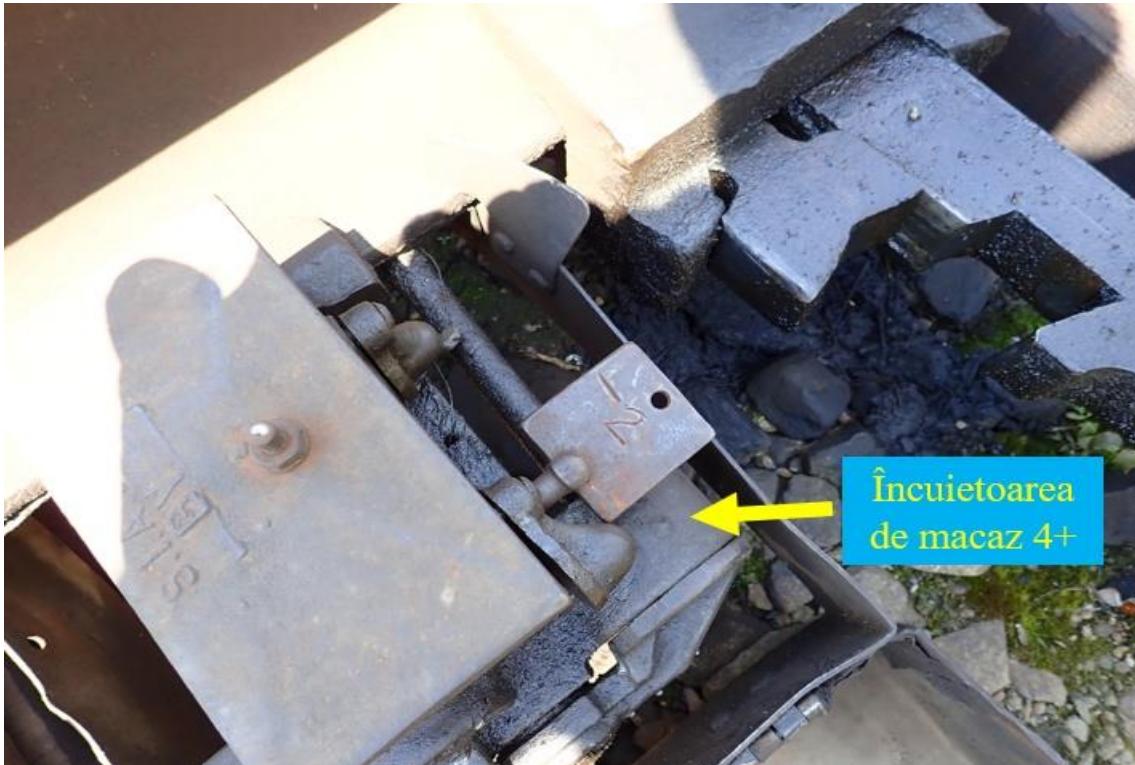
Figura nr.6 Încuietoarea de macaz 4+

- Încuietoarea macazului 4+ avea ciocul ridicat și era încuiată, iar în corpul ei în orificiul de înzăvorare era introdusă (greșit) cheia de înzăvorare 2-, (*Figura nr.6*)

- Pentru a putea aduce instalația la poziția normală, s-a introdus cheia de control 4+ (LII) din aparatul de manevră în încuietoarea de macaz 4+, și s-a răsucit pentru a putea elibera cheia de control 2- (introdusă greșit). Nu s-a reușit eliberarea ei decât după 40-50 încercări.
- S-a procedat apoi la efectuarea unui parcurs corect de trecere la linia II, lucru ce s-a obținut în condiții normale și de siguranță.

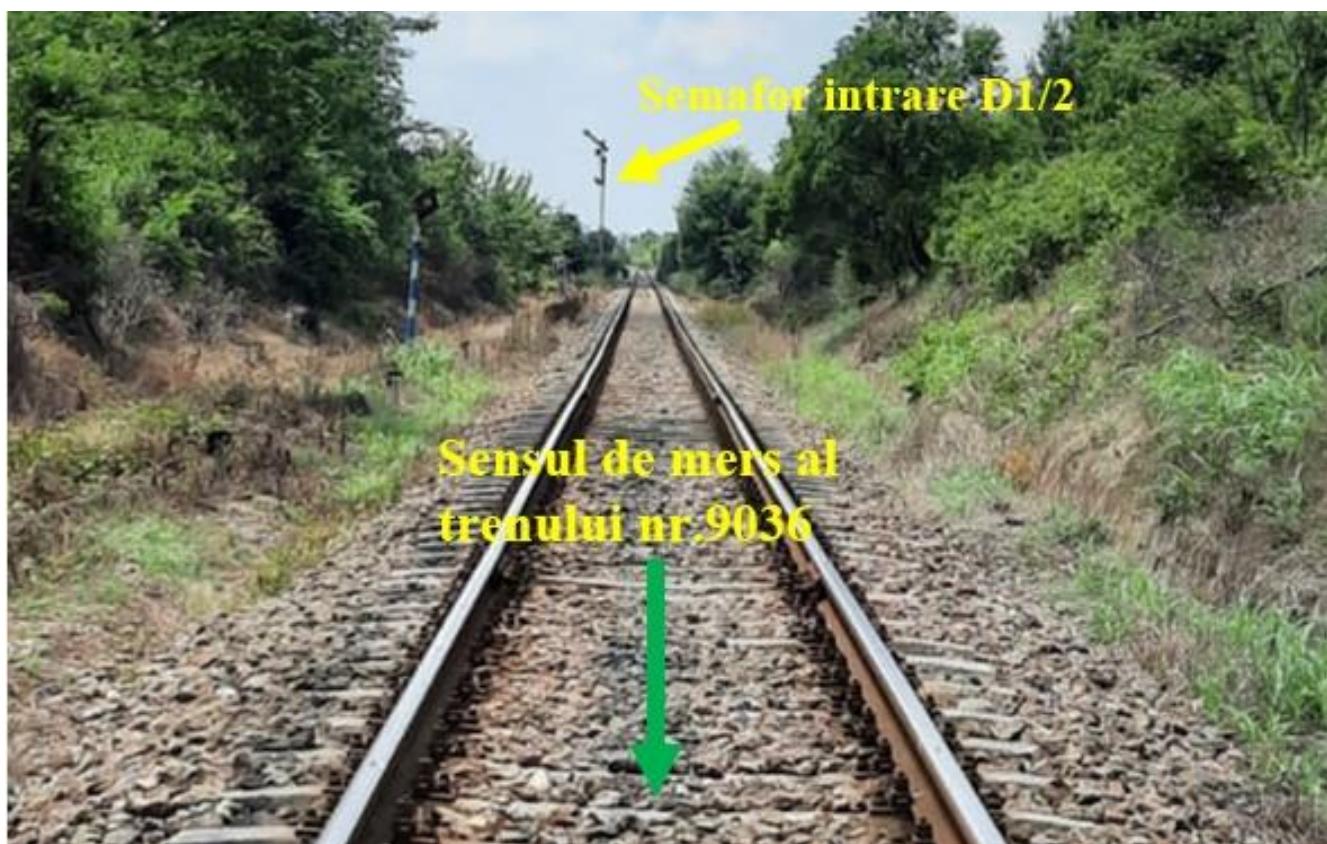
Figura nr.7 Poziția semaforului de intrare D1/2

- Cheia de control 4+ (LII) se afla în broasca liniei II a aparatului de manevră, asigurat în bloc, fapt ce permitea punerea pe LIBER, pe linia II directă a semaforului de intrare D1/2. (*Figura nr.7*)

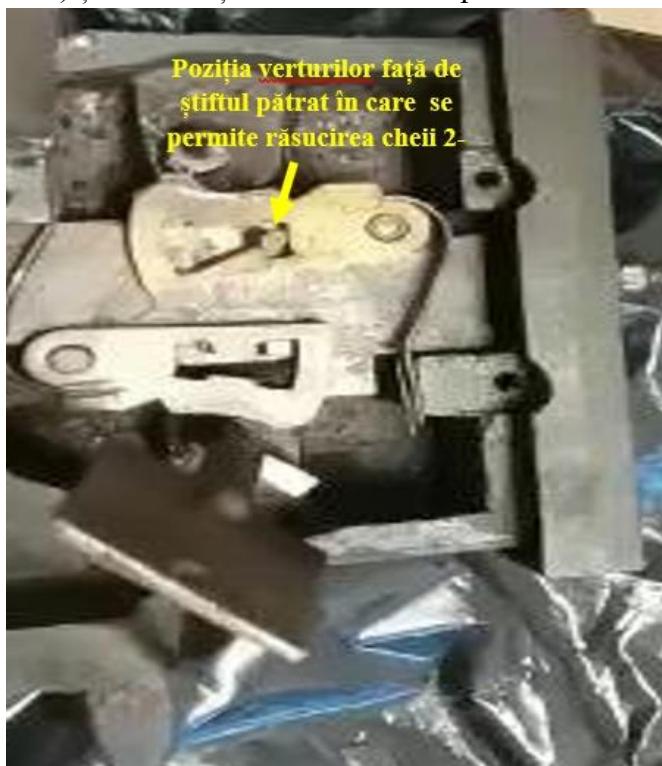
Figura nr.8. Poziția în care s-a permis manevrarea cheii 2-.

• Încuietoarea nu a funcționat la efectuarea probei cu cheia 2-, cheia de control 4+ neputând fi scoasă din casa broaștei.

• S-au repetat probele cu cheile 4+, 2+, 2-, observându-se că la un anumit tip de răsucire a cheii 4+ în broasca încuietorii de macaz, poziția control, verturile poziției înzăvorâre a cheii 2+ au rămas neanclanșate în canalul verturilor, șiftul pătrat nefăcându-și cursa completă (**Figura nr.8**). În acel moment s-a putut răsuci cheia 2- complet, eliberând cheia 4+. Acest rezultat a fost obținut după mai multe încercări (cca. 20 încercări) și a fost obținut inclusiv cu capacul lateral montat pe încuietoare.

ASFR shall ensure that the infrastructure manager drafts a procedure that shall include the checking of technical parameters of the switch lock with two keys, during the planned periodical technical inspections at the switch locks, so there was no more allowed the operation and securing of a lock with two keys, with another key than that namely intended.

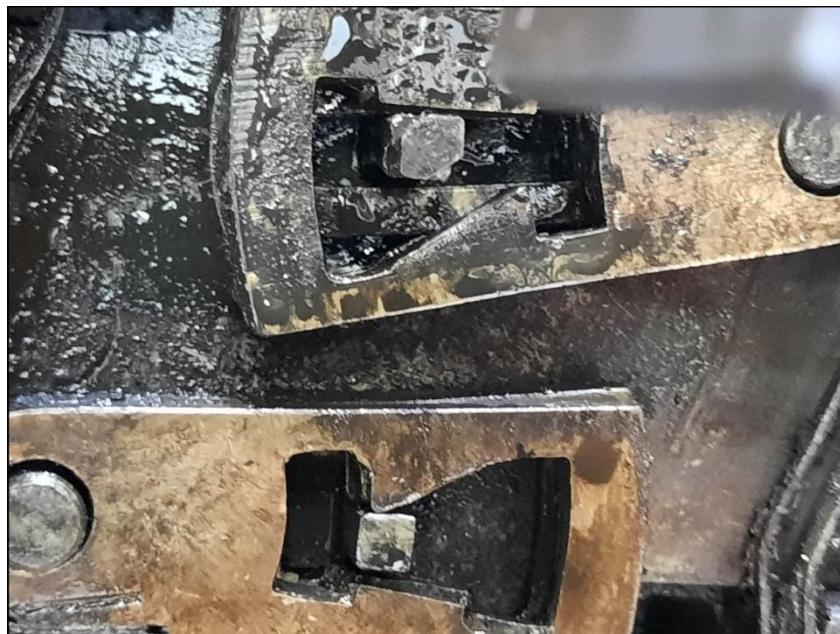
Figura nr.9

• Totodată s-au constatat uzuri acceptate la: corpul încuietorii în zona de glisare a zăvorului, la axul jumătate tăiat, barba cheii 4+, zăvorul încuietorii, precum și ulei în exces și vâscos (**Figura nr.9**).

Concluzie: Uzurile acceptate ale pieselor componentelor ale broaștei încuietorii de macaz 4+, precum și uleiul în exces și vâscos, prin acțiunea lor cumulată, au influențat funcționarea defectuoasă a încuietorii de macaz 4+ prin neefectuarea cursei complete a zăvorului și posibilitatea încuierii cu cheia de înzăvorare 2-.
