## RAPORT DE INVESTIGARE

privind accidentul feroviar produs în data de **08.07.2021**, pe raza de activitate a Sucursalei Regionale de Căi Ferate Cluj, în stația CFR Câmpia Turzii, prin deraierea ultimului vagon din compunerea trenului de călători nr.3081, aparținând SNTFC „CFR Călători” SA

*Raport de investigare final  
05 iulie 2022*

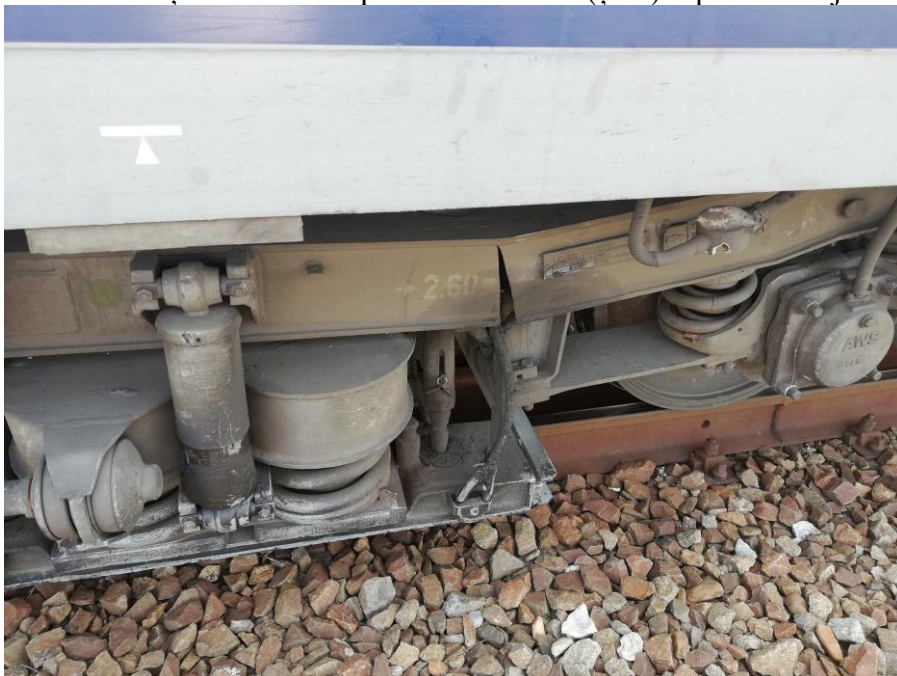
- suprafața de rulare a osiei nr.5-6 prezenta urme de deraiere și profil deteriorat;
- lonjeron lateral în dreptul fusurilor 5-7 crăpat în dreptul etrierii de siguranță (suspensie cu cablu) a traversei dansante, pe toată lățimea lonjeronului;
- priză electrică în dreptul roții nr.7 era spartă;
- ancora elementului de susținere de la suspensia secundară (șufă) ruptă din lonjeron;

*Foto nr. 1. - boghiul rupt.*

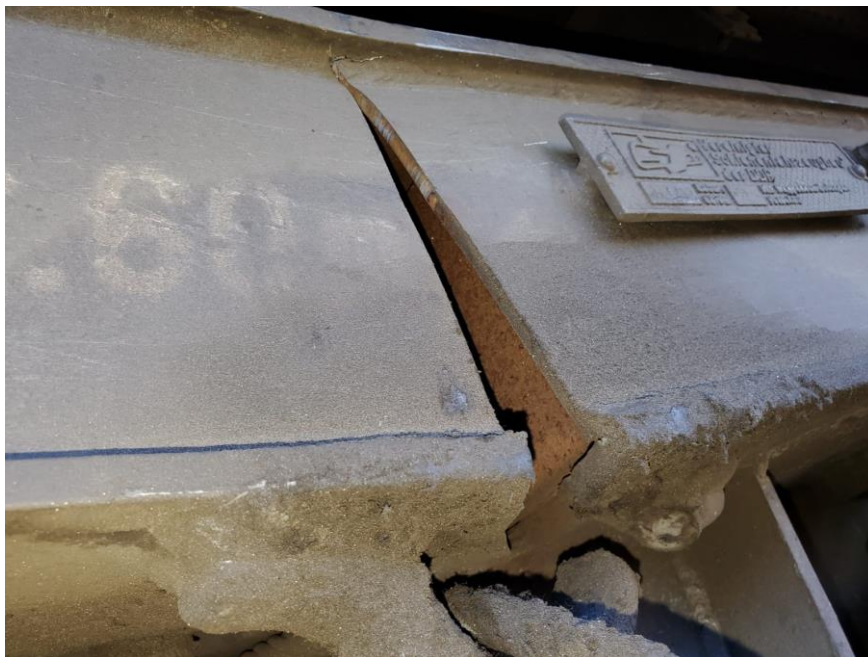
**Foto nr. 2. - zona ruperii boghiului**

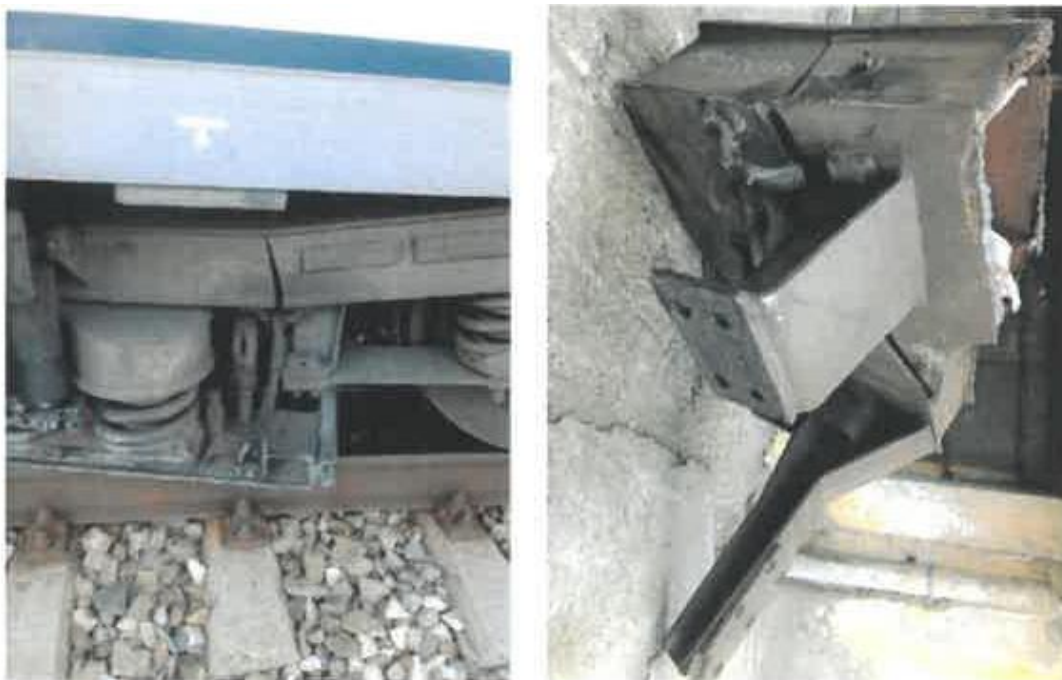
**Foto nr. 3.** -Aspect vizual cu rupere la încovoiere a plăcii inferioare de susținere și a lonjeronului

- s-a observat modul de propagare a crăpăturii transversale a lonjeronului, cu despicare maximă orientată către baza de așezare a roților deraiate de la capetele osiilor aferente/adiacente. Examinarea vizuală și examinarea cu pulberi magnetice a evidențiat *numeroase fisuri secundare inițiate din crăpătura transversală prin lonjeronul boghiului*. Zonele cu fisuri secundare au fost marcate cu vopsea galbenă pentru identificarea acestora în imaginile macroscopice;

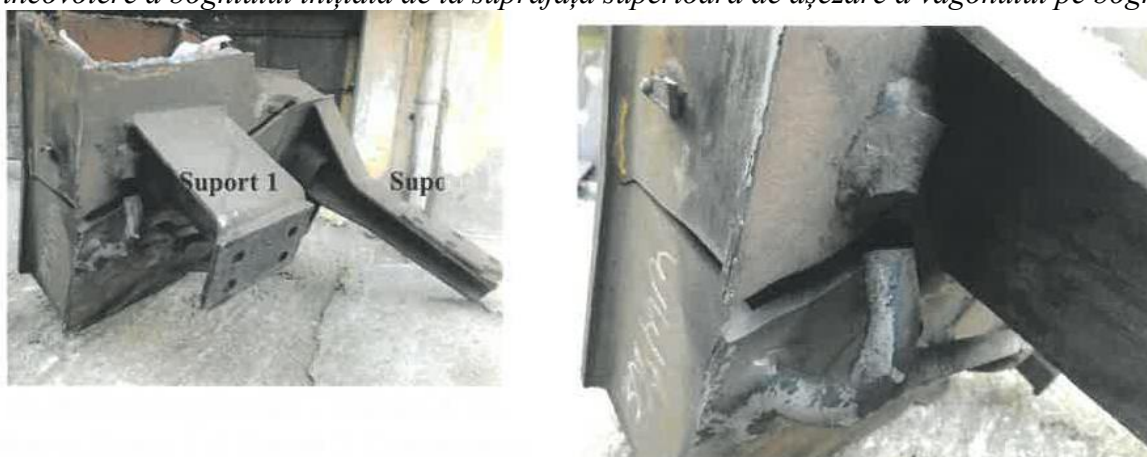
- imaginile obținute în urma examinărilor macroscopice arată modul de propagare a crăpăturii transversale a lonjeronului, cu despicare maximă orientată către baza de așezare a roților deraiate de la capetele osiilor aferente/adiacente. Acest aspect al deformației atestă *o suprasolicitare de încovoiere a boghiului inițiată de la suprafața superioară de așezare a vagonului pe boghiu;*

**Foto nr. 4.** - aspect crăpătură în latura dinspre suport.

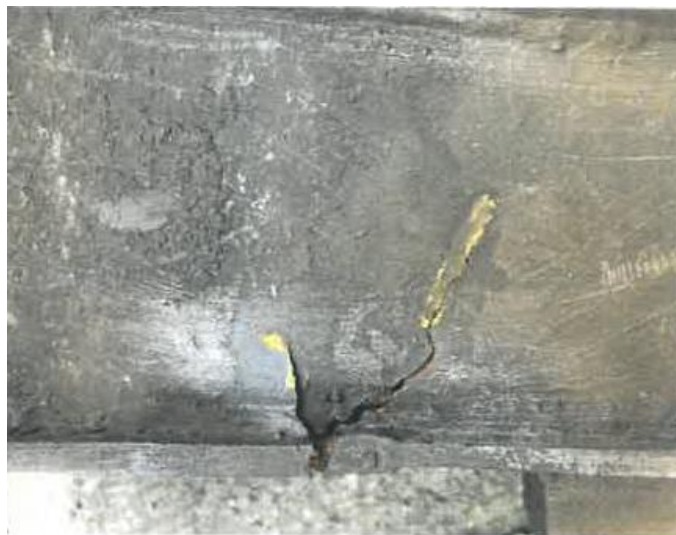
**Foto nr. 5.** -aspect crăpătură în latura dinspre suport 2. (vedere laterală)

- în foto nr.5 se evidențiază zonele cu fisuri secundare marcate în urma examinării cu pulberi magnetice;
- pentru a facilita continuarea investigațiilor, s-a procedat la îndepărtarea mecanică a suporturilor neafecțate de rupere. Imaginile obținute după acest proces sunt prezentate mai jos:

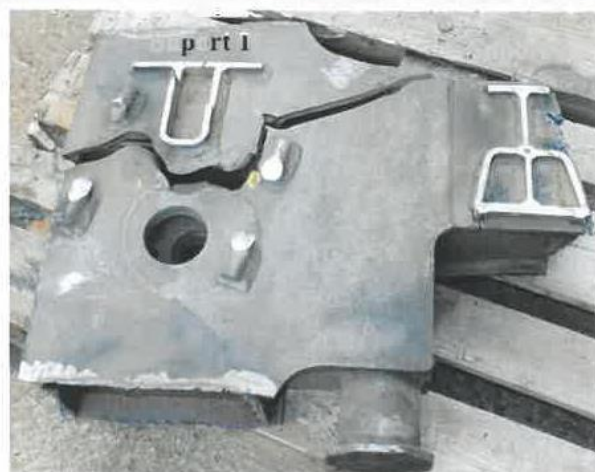
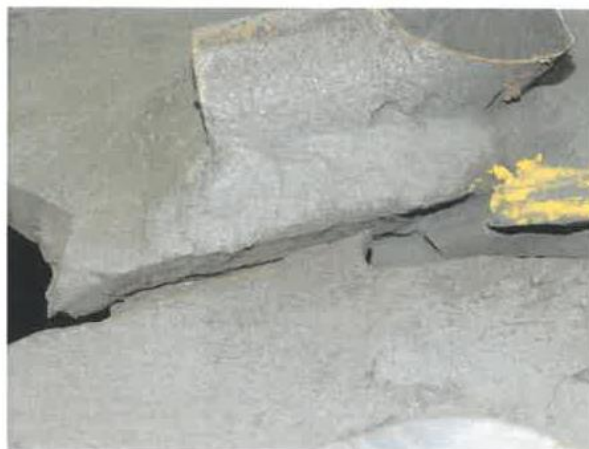
**Foto nr. 6.** -aspect probă după îndepărtarea suporturilor (stânga) și detaliu crăpătură dreapta

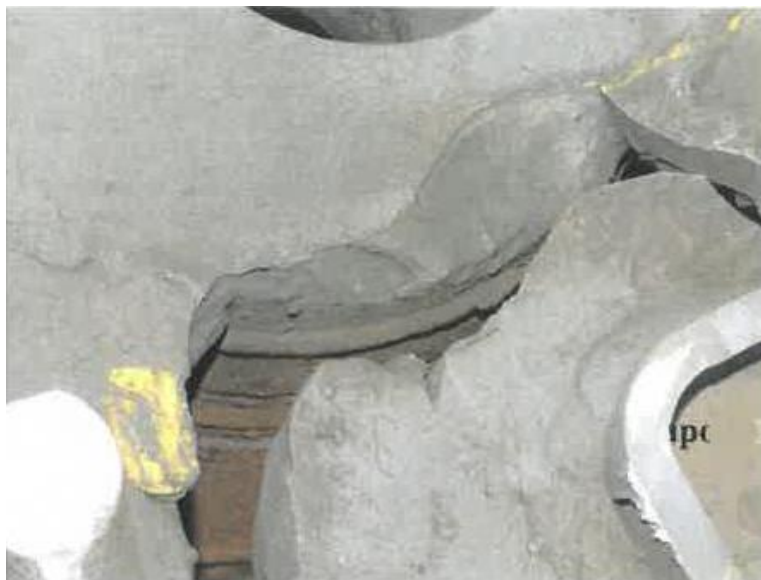
**Foto nr. 7.**-detaliu crăpătură în jurul suportului

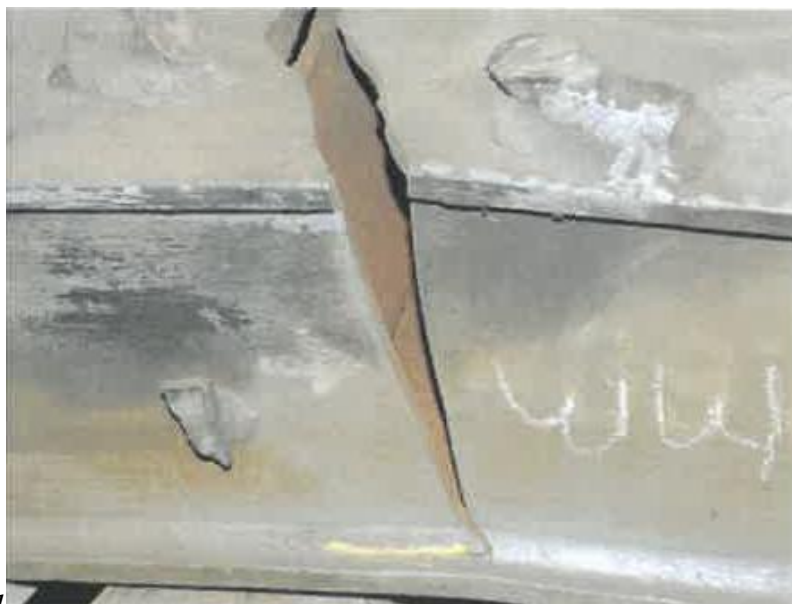
**Foto nr. 8.** -detaliu crăpătură în jurul suportului 1 (vedere laterală)

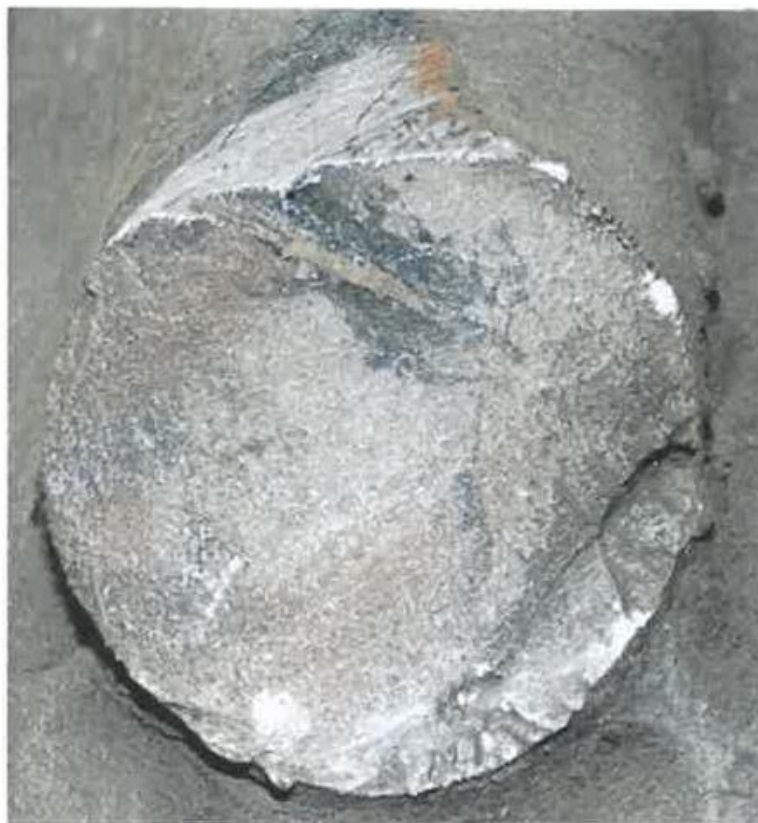
*Foto nr. 9. -detaliu după ruperea bridei cilindrice*

- în foto nr.9 s-au observat fronturi de rupere succesive la oboseală, după eforturi accentuate de întindere și încovoiere, cu terminație fragilă extinsă peste  $\frac{3}{4}$  din secțiunea bridei.
- **crăpăturile și fisurile s-au inițiat din zonele de influență termică ale îmbinărilor sudate și din cordoanele de sudură preexistente din perioada de construcție a boghiului.** Defectele (crăpături, fisuri) s-au propagat prin materialele de bază ale boghiului pe direcțiile de maximă solicitare la încovoiere, după direcțiile tensiunilor maxime de solicitare, înainte de deraiere și în timpul deraierii vagonului.

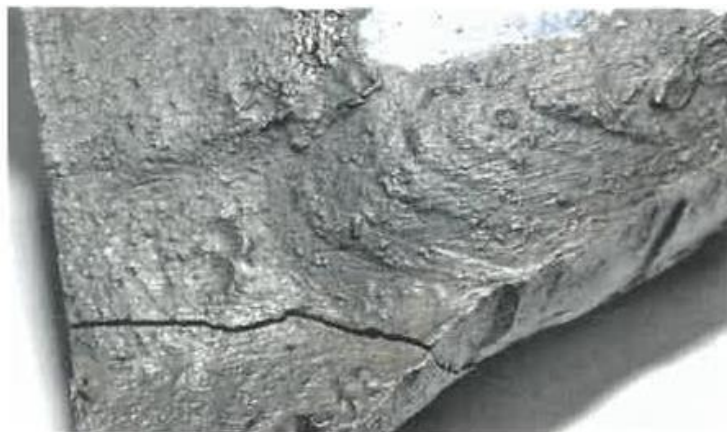
- examinarea detaliată a suprafețelor de rupere, atât din îmbinările sudate cât și din materialele de bază, a evidențiat aspecte de propagare în trepte succesive, ceea ce denotă că **ruperea s-a inițiat cu mult timp înainte de deraiere, atunci când crăpăturile și fisurile s-au extins, iar boghiul a cedat când zonele nefisurate nu au fost în măsură să mențină echilibrul vagonului.**

**Foto nr. 12.** -detaliu cu fisura propagată pe lângă cordonul de sudură (în ZIT)

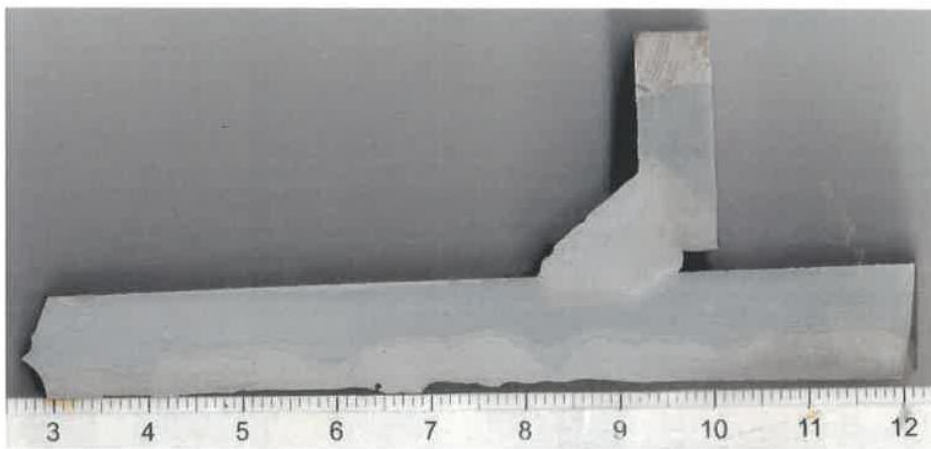
**Foto nr. 13.** -aspect macroscopic 1.Proba 1.

- s-a observat deschiderea incorectă a rostului sudurii  $h > 2$  mm, cod defect 617 conform ISO 6520-1.

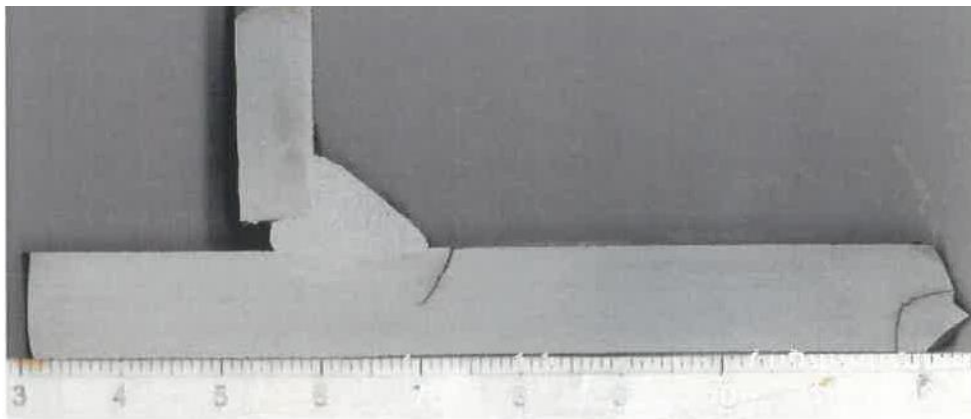
**Foto nr. 14.** -aspect macroscopic 2.Proba 1.

- s-au observat fisuri în materialul de bază al boghiului, una dintre ele în apropiere de zona de influență termică a sudurii cu suport, cod defect 100 conform ISO 6520-1;
- sa observat deschiderea incorectă a rostului sudurii  $h > 2$  mm, cod defect 617 conform ISO 6520-1.

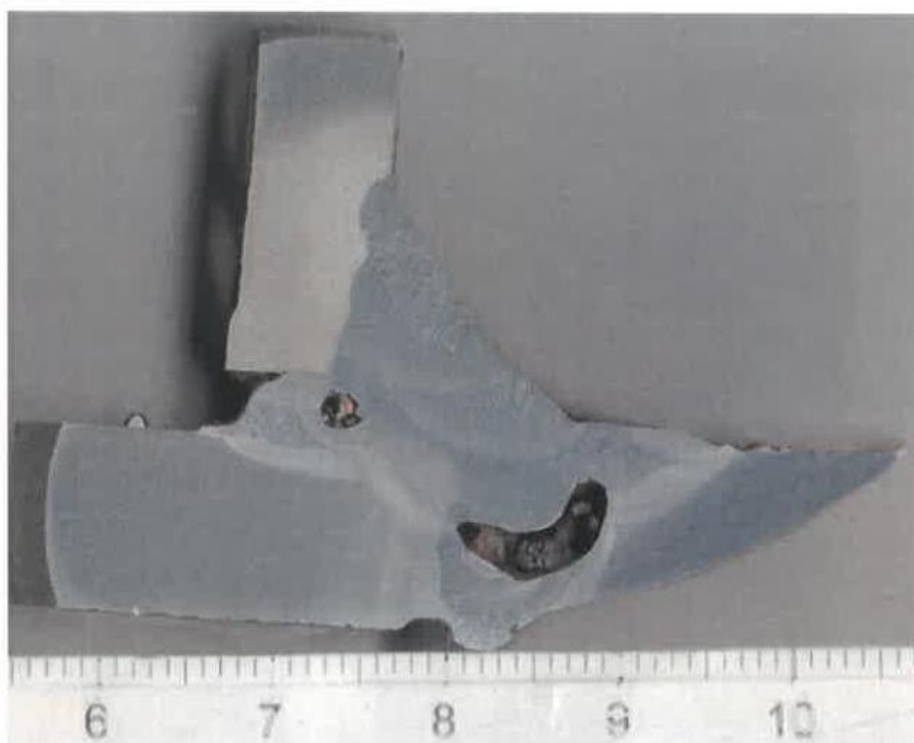
**Foto nr. 15.**-aspect macroscopic 2.Proba 1-1.

- s-au observat macroincluziuni de zgură în sudurile dintre materialul de bază al boghiului și cel al suportului 1 și sulfură,  $h > 2$  mm, cod defect 2016 și 300 conform ISO 6520-1;
- s-a observat deschiderea incorectă a rostului sudurii  $h > 2$  mm, cod defect 617 conform. ISO 6520-1.

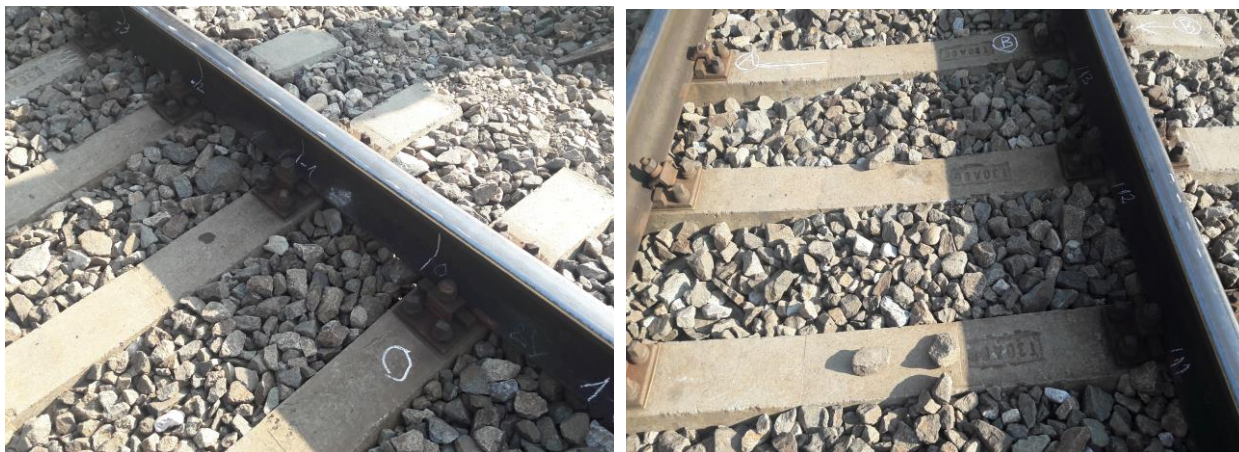
- punctul „0” marchează urma de escaladare a flancului activ al ciupercii șinei firului exterior al curbei, a roții din partea dreaptă a primei osii a celui de-al doilea boghiu al vagonului nr.50538483000-3 – *foto nr.17* ;
- punctul „B” marchează urma de cădere în exteriorul căii a roții din partea dreaptă și este situat la 6,8 m de poziția punctului „0” – *foto nr.17* ;
- punctul „A” marchează urma de cădere între firele căii a roții din partea stângă a primei osii a celui de-al doilea boghiu al vagonului nr.50538483000-3 (punct în aceeași secțiune transversală cu punctul B).

**Foto NR. 17.** - repere în legătură cu modul de producere a deraierii

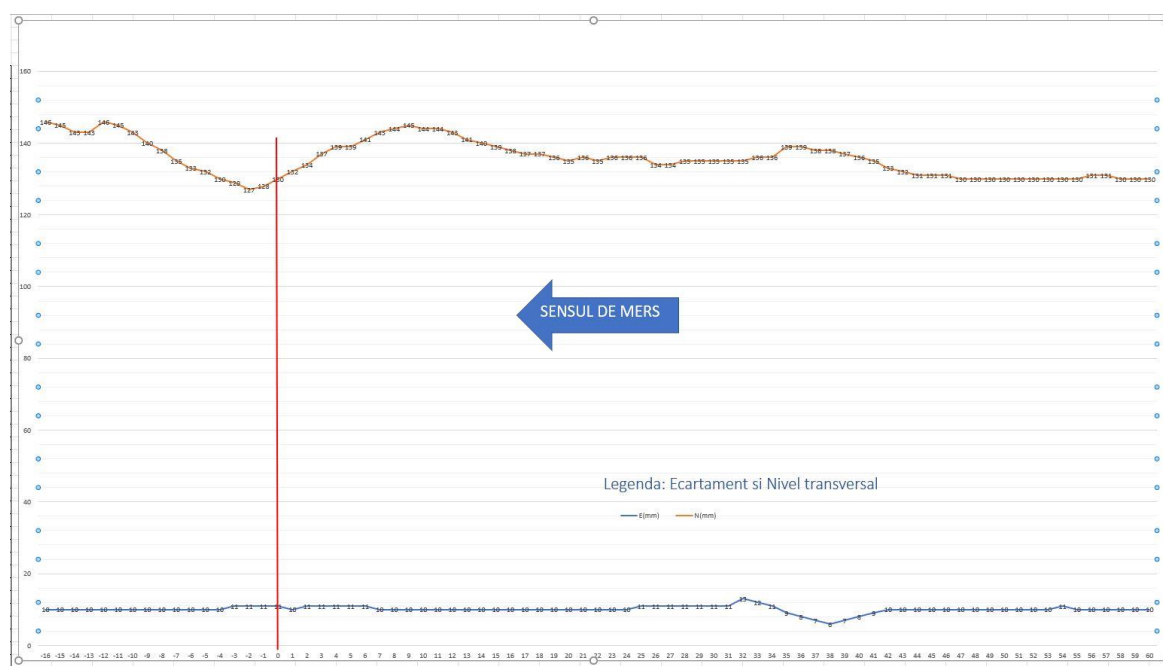
**Fig. nr. 3.** – Diagrama ecartamentului și nivelului transversal
