RAPORT DE INVESTIGARE

**privind accidentul feroviar produs la data de 08.07.2021,
pe raza de activitate a Sucursalei Regionale de Căi Ferate București,
secția de circulație Ploiești Vest – Brașov (linie dublă electrificată), în stația CFR Bușteni,
prin declanșarea unui incendiu la primul vagon din componerea trenului de marfă nr.80498-1
aparținând operatorului de transport marfă SC Grup Feroviar Român SA**

*Raport de Investigare
iunie 2022*

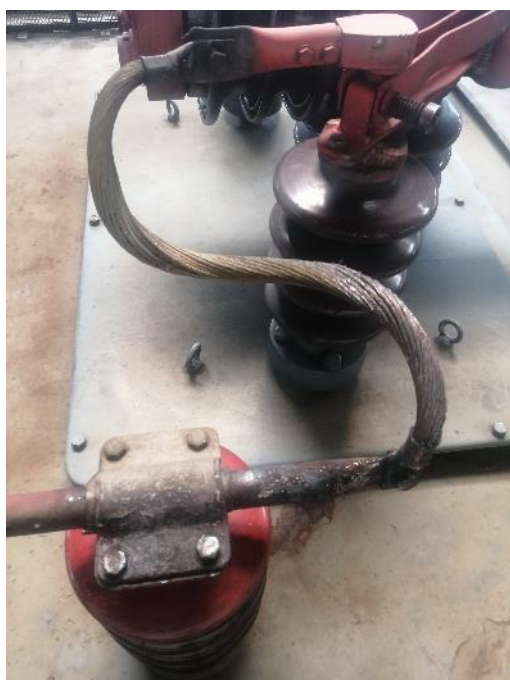
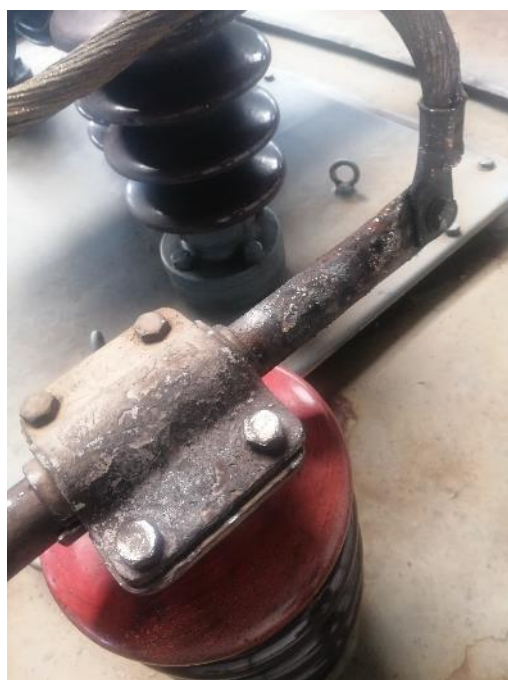
- primul izolator de susținere al barei de tensiune care face legătura dintre disjunctor și pantograful nr.2 prezenta urme de arc electric pe capătul barei de tensiune, legătura flexibilă, pe clema și șuruburile de strângere a barei de tensiune;

Foto nr. 1 - urme de arc electric de pe capătul barei de tensiune, legătura flexibilă, clema și șuruburile de strângere a barei de tensiune

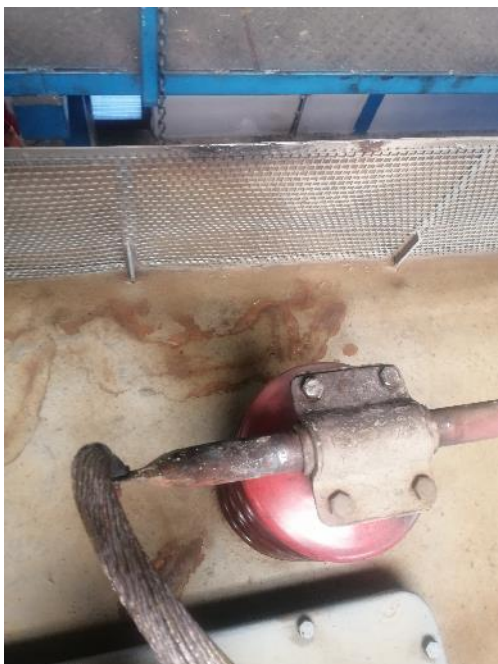
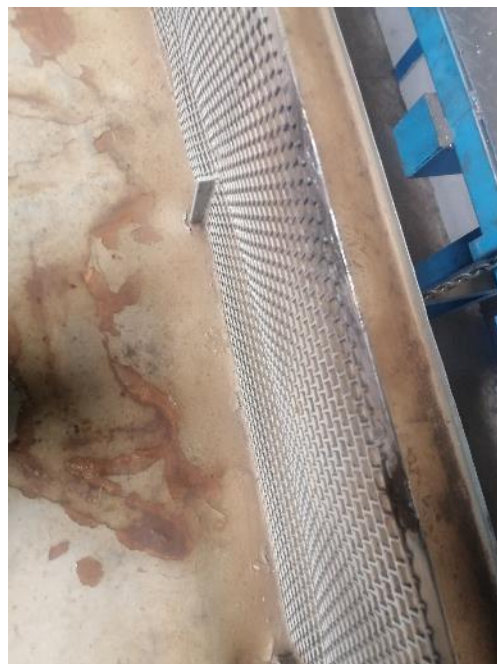
- în dreptul primului izolator de susținere al barei de tensiune care face legătura dintre disjunctor și pantograful nr.2, pe grilajul de protecție de pe partea dreaptă a locomotivei respectiv partea stângă în sensul de mers al trenului (locomotiva a fost condusă de la postul nr. II) au fost localizate urmele de arc electric.

Foto nr. 2 - urme de arc electric pe grilajul de protecție din dreptul disjuncteurului

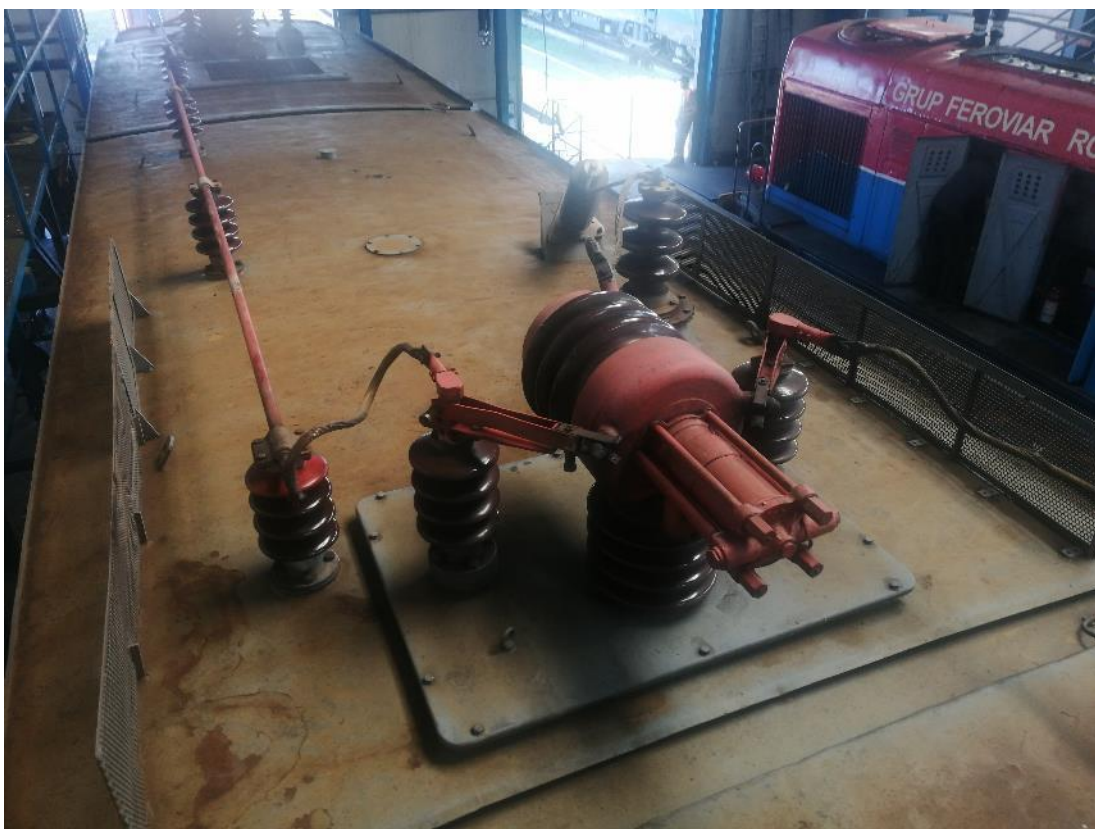
Foto nr. 3 - imagine de ansamblu a în dreptul primului izolator de susținere al barei de tensiune care face legătura dintre disjuncteur și pantograful nr.2

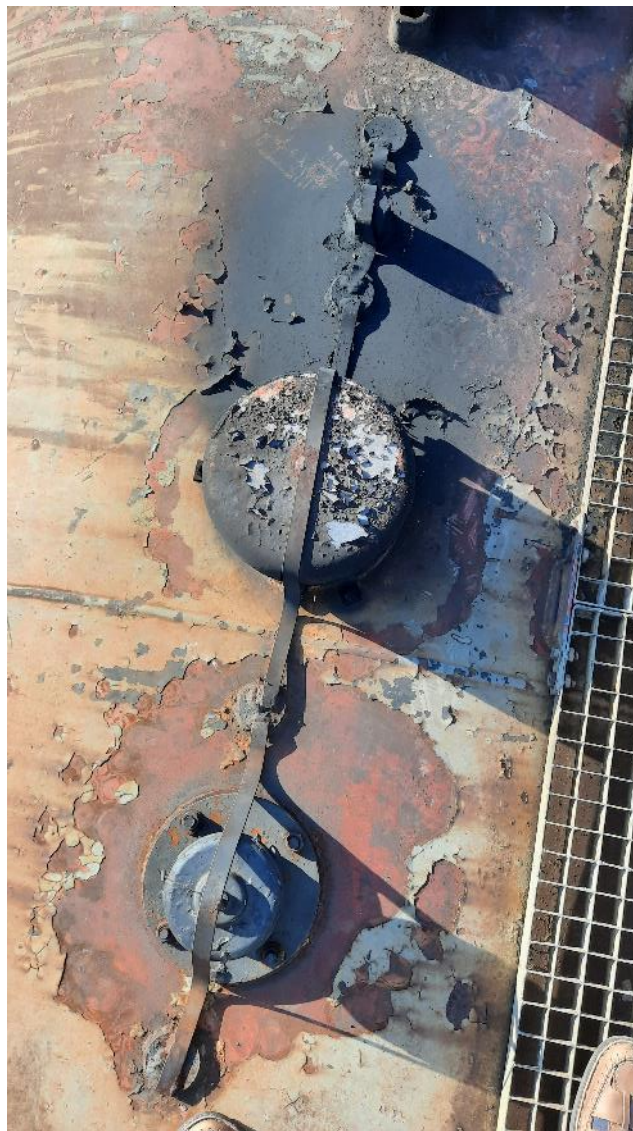
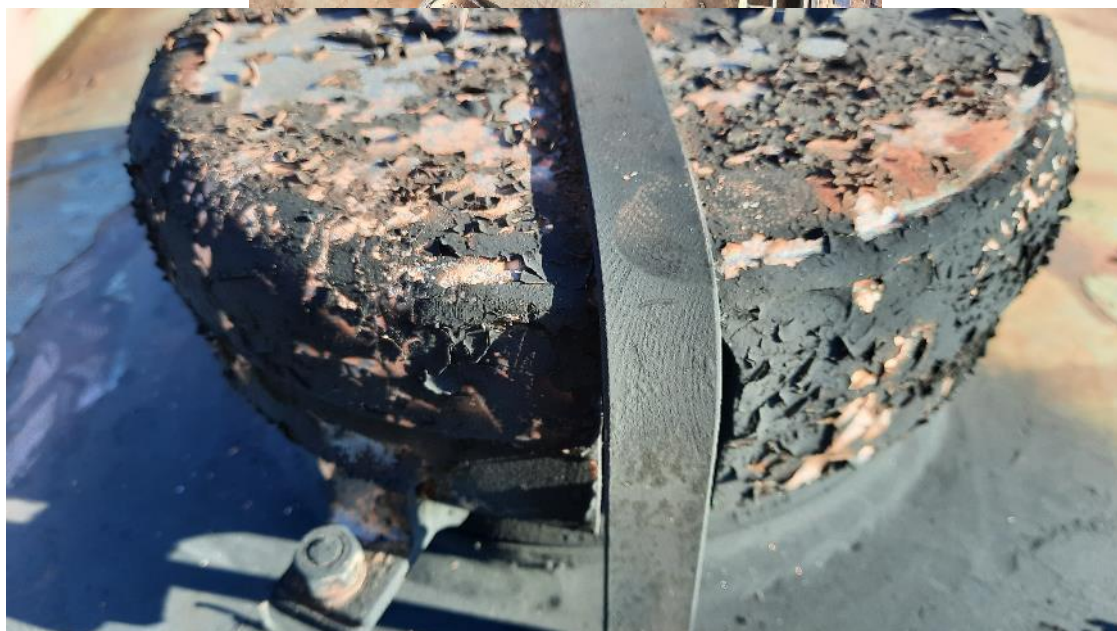
- vagonul nr.33877852226-2, era în stare încărcată (cu benzină „Euro Luk COR 96 bio 8%”), fără a fi făcute intervenții la instalațiile acestuia;
- în urma verificărilor efectuate la partea superioară a vagonului au fost constatate următoarele:
 - supapa de siguranță nu avea urme de intervenție, era sigilată și asigurată contra demontării, fără să prezinte indicii de emanații vapori de benzină;
 - supapa exterioară aferentă dispozitivului de punere la atmosferă (DMA), situată între supapa de siguranță și doma de încărcare era închisă și asigurată contra demontării. Au fost sesizate emanații de vapori de produs pe la acest subansamblu. În zona acestui subansamblu existau urme vizibile de afectare termică (vopsea arsă de culoare neagră cu urme de carbonizare);

*Foto nr. 4 - urme de afectare termică în zona supapei exterioare
aferentă dispozitivului de punere la atmosferă (DMA)*

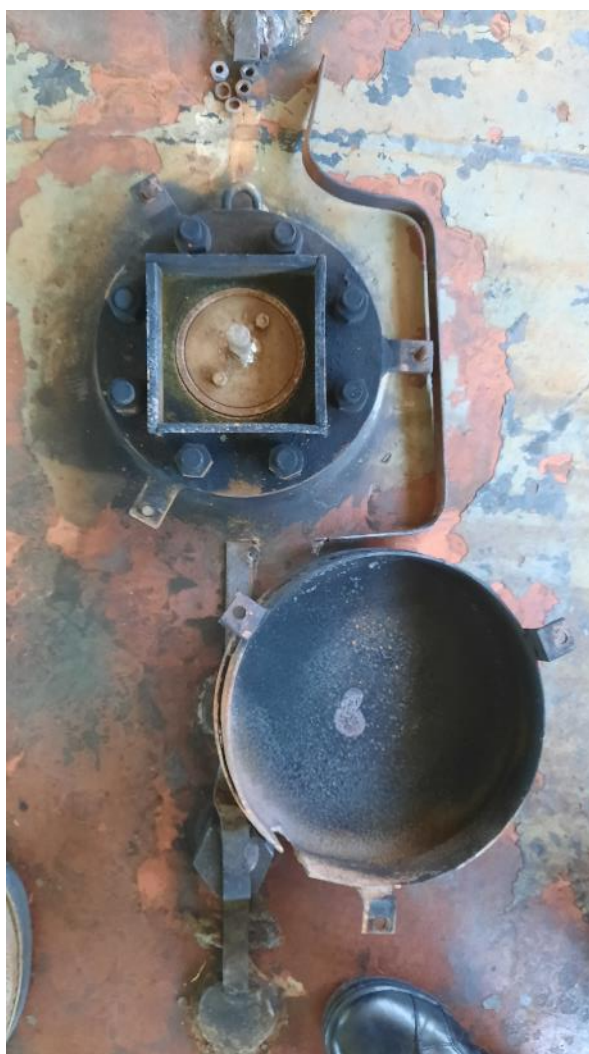
- după demontarea capacului exterior al DMA pe interiorul capacului și pe flanșa de fixare a DMA s-au constatat urme de fum;

Foto nr.6 - urme de fum pe supapa DMA

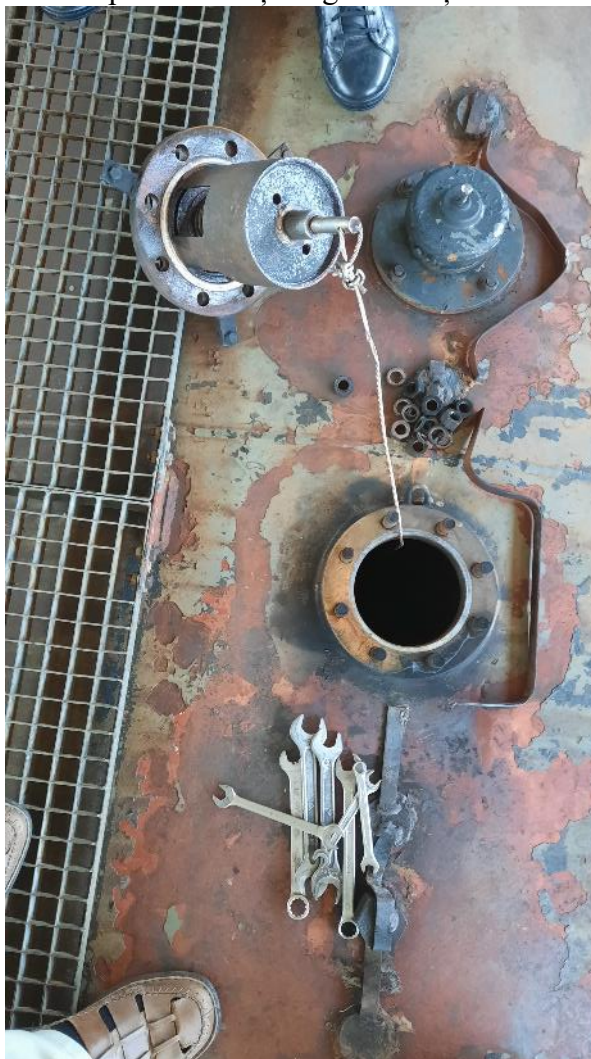
- în condițiile în care ventilul central era pe poziția „închis” supapa DMA se afla pe poziția „închis” asigurând închiderea DMA;
- după demontarea ansamblului supapei DMA s-a constatat că garnitura dintre acesta și flanșa recipientului era în stare corespunzătoare și asigura etanșarea celor două piese;

Foto nr.7 - supapa DMA demontată de recipientul vagonului

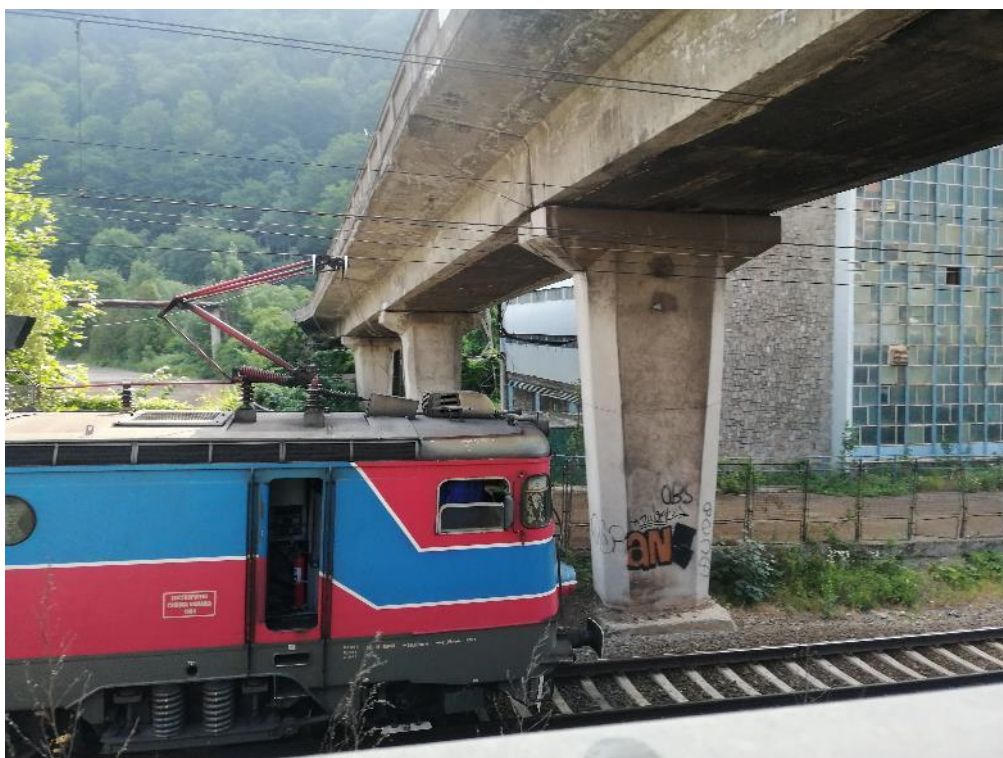
- instalația IFTE funcționa în mod normal;
- nu au fost identificate elemente desprinse din instalațiile IFTE care ar fi putut genera arcuri electrice sau care ar fi putut să intre în contact cu materialul rulant;
- vegetația din zonele adiacente căii se afla la o distanță suficient de mare, astfel încât aceasta nu putea conduce la producerea de arcuri electrice și nici nu putea să intre în contact cu materialul rulant;
- la km 131+800 e situată o pasarelă construită din elemente prefabricate din beton, pasarelă ce era dezafectată și se afla în stare de degradare. În urma verificării amănunțite a părții inferioare a acesteia nu au fost identificate urme de arc electric sau părți desprinse din această pasarelă.

Foto nr. 8 - pasarelă dezafectată situată între stațiile Sinaia și Bușteni la km 131+800

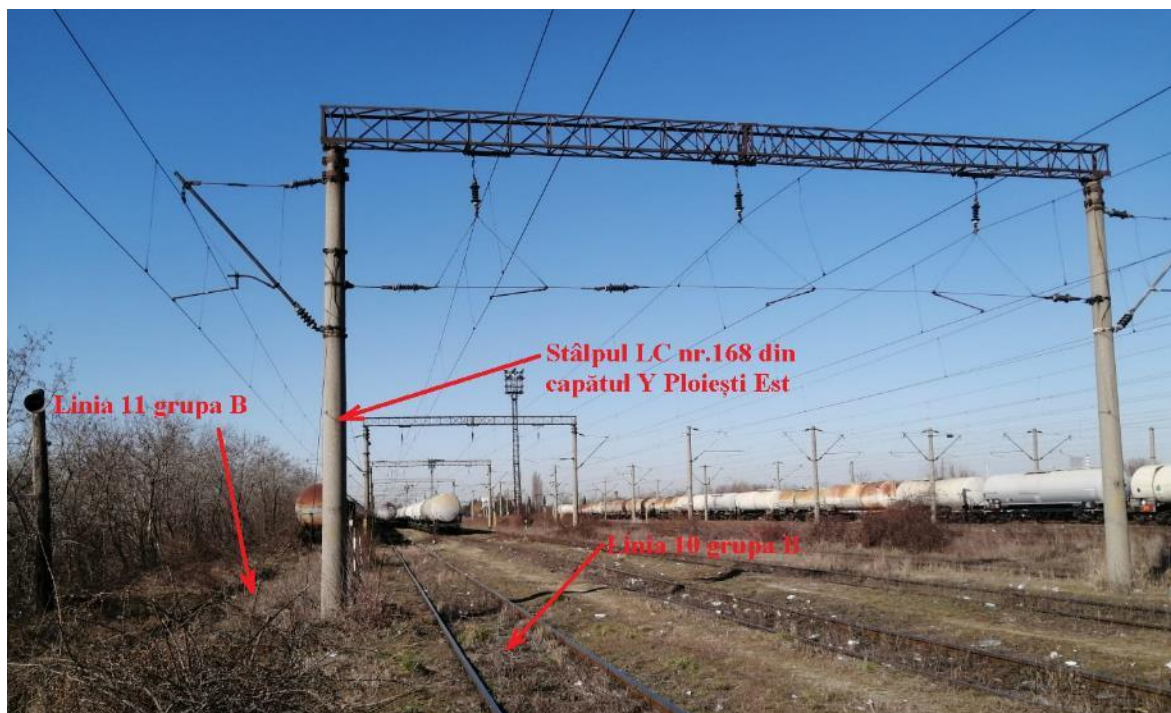
De asemenea, la data de 12.07.2021, la 4 zile după producerea accidentului investigat, în aceeaşi staţie (Ploieşti Est), în zona grupei de linii din care a fost expediat trenul implicat (liniile 7 ÷ 11 grupa B) s-a produs un deranjament la instalaţia LC, deranjament ce a fost cauzat de vegetaţia abundentă existentă în zona stâlpilor LC nr.78 din capătul X al staţiei, respectiv nr.168 din capătul Y al staţiei zona liniei 11.

*Foto nr. 9 - stâlpul LC nr.168 din capătul Y al stației Ploiești Est
(efectuată la data de 23.03.2022)*

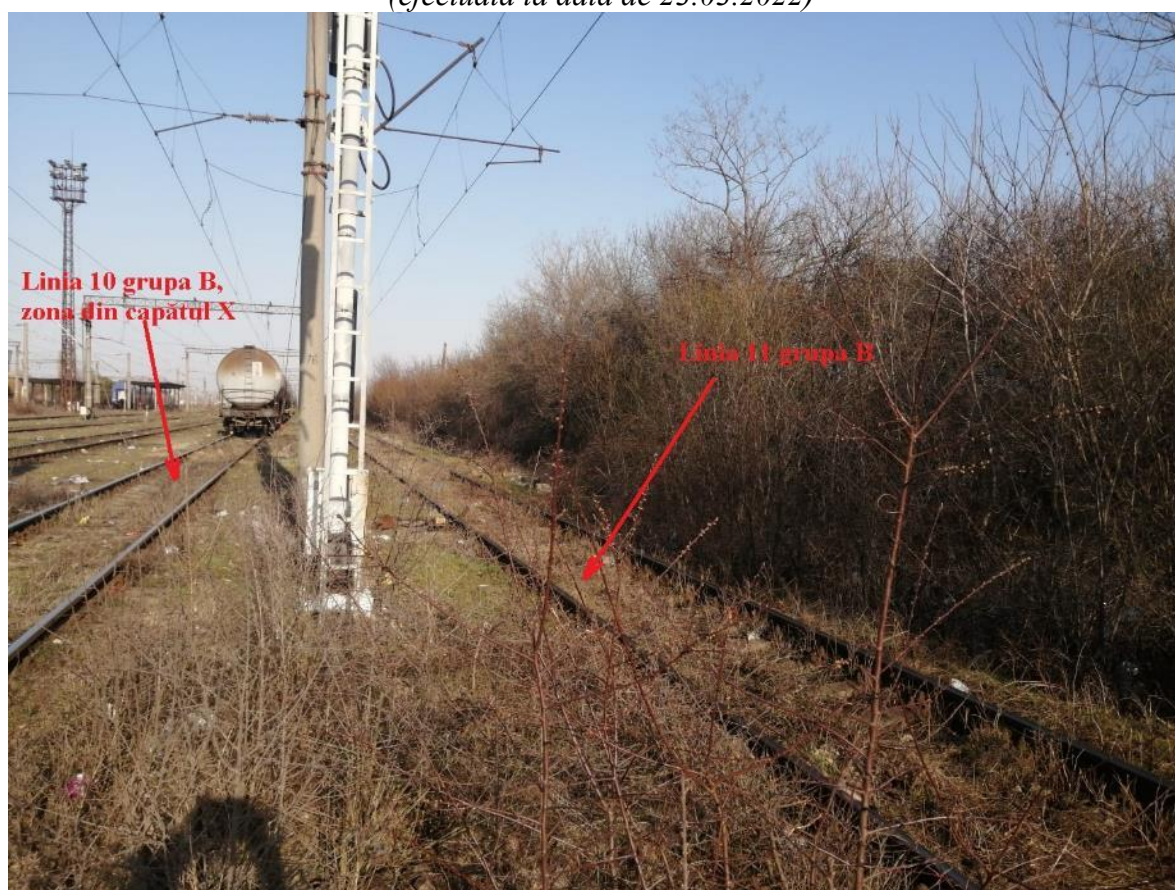
La verificarea efectuată în teren, s-a constatat faptul că, în imediata apropiere a liniei 11 grupa B, la limita de sud a staţiei CFR Ploieşti Est, vegetaţia era foarte densă şi de o înălţime apreciabilă.

*Foto nr. 10 - zona din capătul X al stației Ploiești Est - liniile 10 și 11 din grupa B
(efectuată la data de 23.03.2022)*

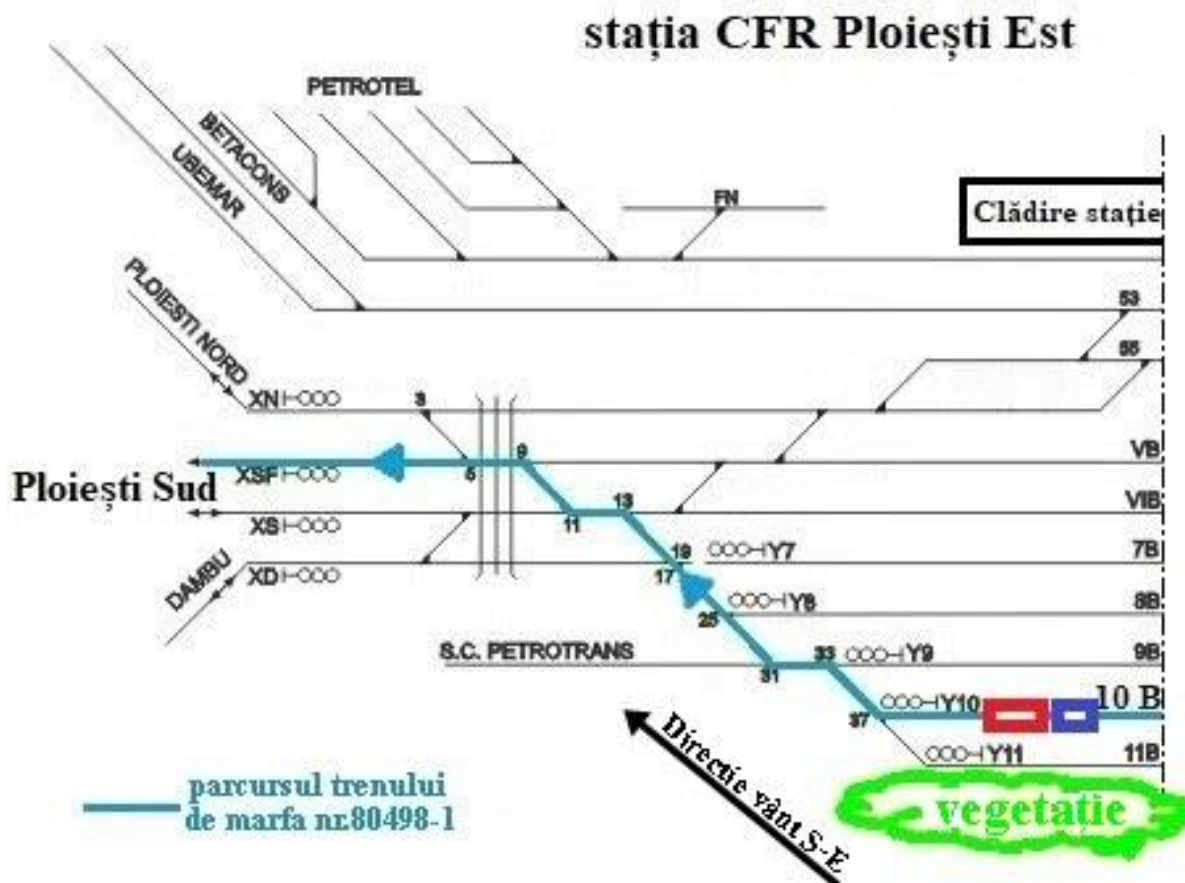
În noaptea dintre 07/08.07.2021, în intervalul de timp scurs între ora sosirii locomotivei de remorcare în stația CFR Ploiești Est (20:56) și ora expedierii trenului de marfă nr.80498-1 (02:08) vântul a suflat din direcția sud-est, dinspre zona cu vegetație densă spre liniile din stație, cu viteze cuprinse între 10 și 13 km/h. În condițiile descrise mai sus, cel mai probabil, în intervalul de timp când

locomotiva de remorcare s-a aflat în stația de unde a fost expediat trenul, bucăți de resturi vegetale rupte au fost aduse de vânt pe acoperișul acesteia.

Figura nr. 6 – poziționarea zonei cu vegetație densă în stația de expediere a trenului implicat și direcția din care a suflat vântul în noaptea dintre 07/08.07.2021
