RAPORT DE INVESTIGARE

privind accidentul feroviar produs la data de 12.07.2021 pe raza de activitate a Sucursalei Regionala de Căi Ferate Brașov, secția de circulație Brașov – Sighișoara, în halta de mișcare Beia, prin declanșarea unui incendiu la încărcătura de bușteni a primului vagon din compunerea trenului de marfă nr.99514 aparținând operatorului de transport marfă SC Vest Trans Rail SRL

*Raport de investigare final
4 iulie 2022*

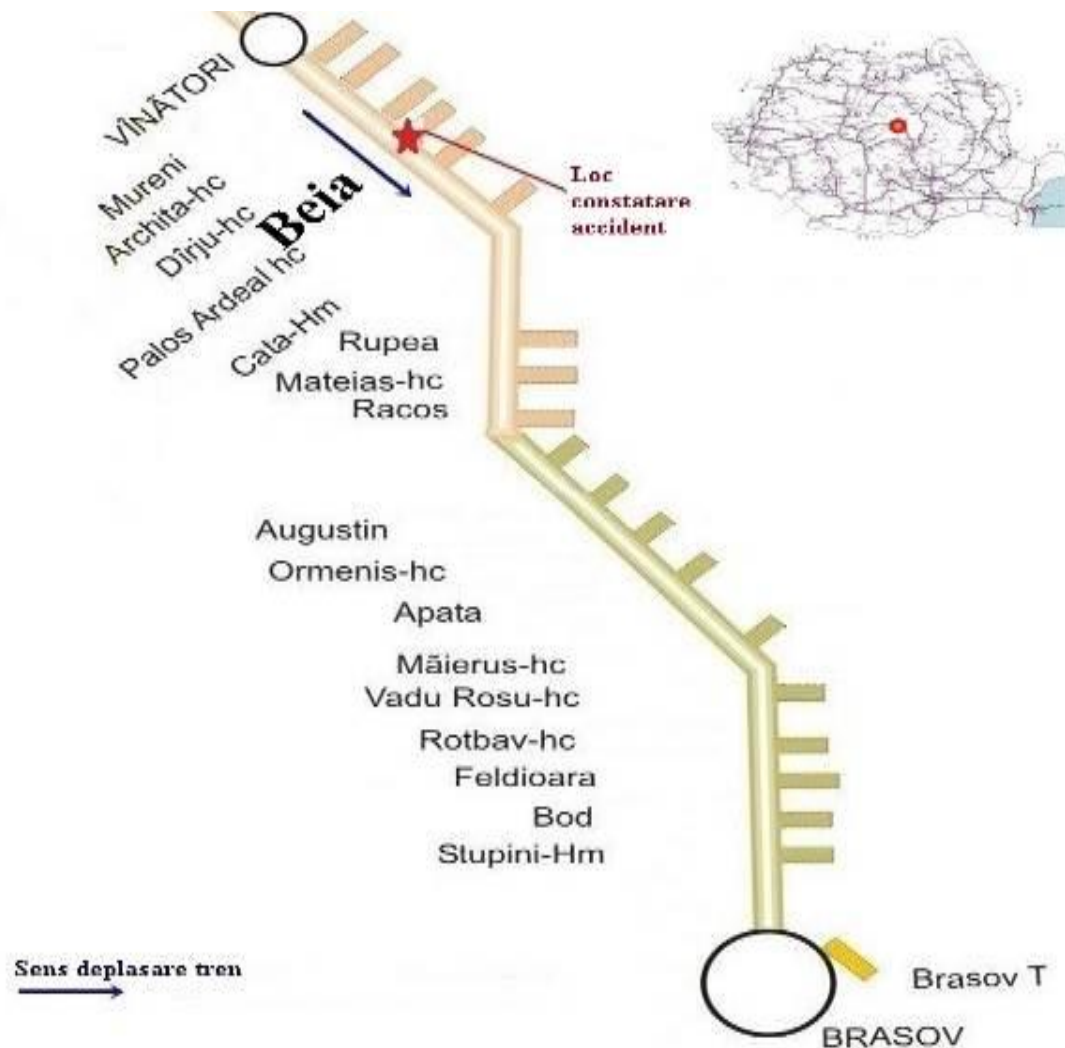
Picture 1 – accident site

On the 12th July 2021, at about 06:45 o'clock, when the freight train no.99514 was parked in the railway station Beia, the movements inspector, inspecting visually the train, observed smoke released from the logs loaded in the first wagon of the train. After the train stop, the load seriously ignited, being necessary the intervention of the specialized firefighting forces

The accident site is in the railway county Braşov, track section Braşov – Sighişoara (electrified double-track line), managed by CFR.

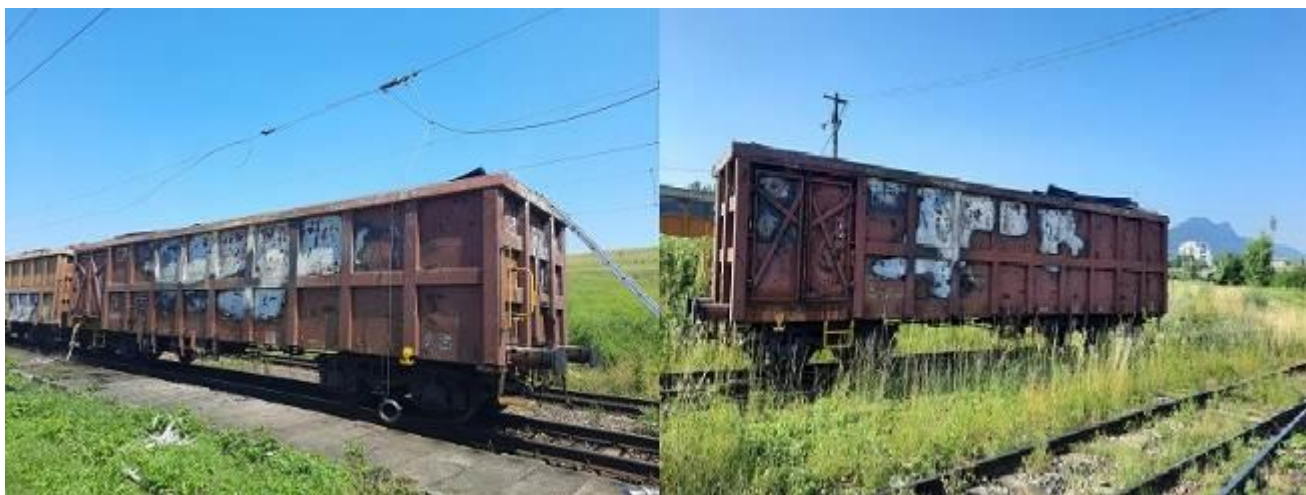
Imaginea 3 – starea vagonului în urma accidentului

Pereții laterali ai vagonului au fost afectați termic de incendiu în proporție de aproximativ 30 – 40%.

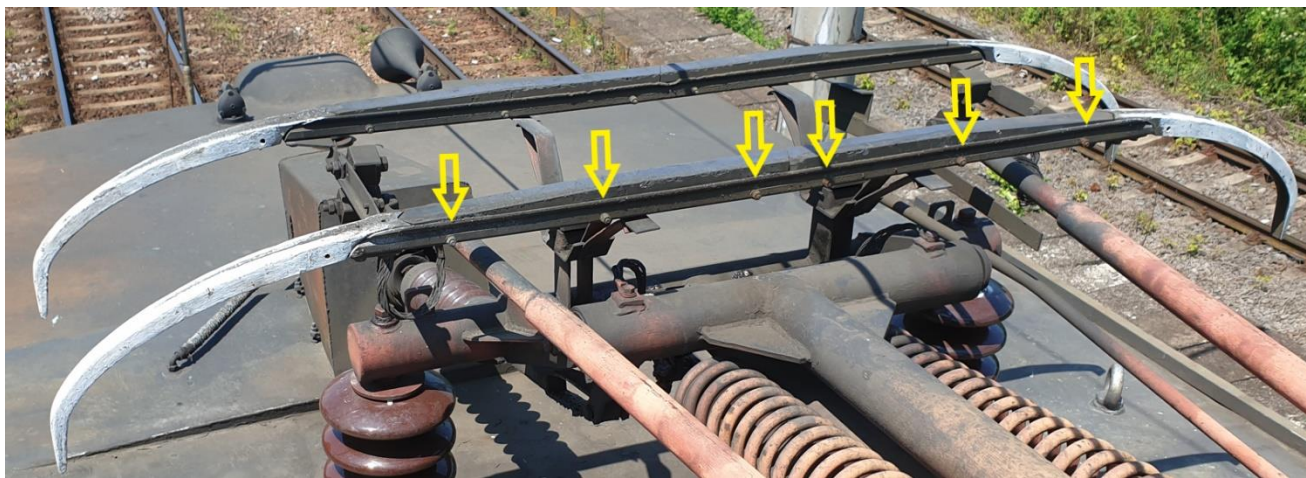
Imaginea 6 – prinderea mecanică cu șuruburi și piulițe la patina de pantograf

Pantograful activ de la locomotiva EA 079 era de tip EP-2 și era dotat cu o patină de pantograf în versiunea cu prindere mecanică, tip BCP-040.

Este menționat în articolul de specialitate *Sisteme moderne de captare a curentului* faptul că versiunea de patină cu prindere mecanică, are dezavantajele unei căderi de tensiune mari, un contact electric realizat prin puncte și un slab transfer al curentului între perie și sanie.

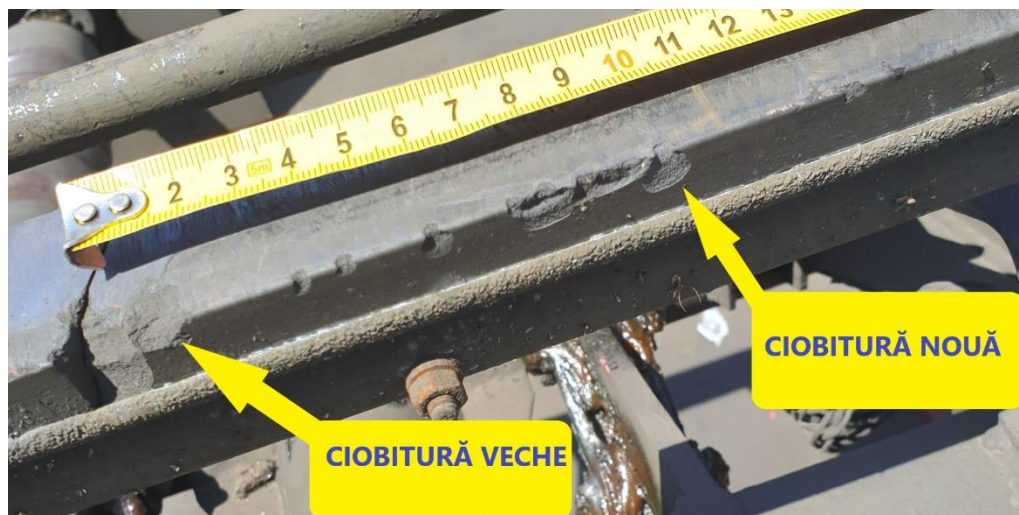
Imaginea 7 - Exemple de ciobituri vechi și noi, la peria de cărbune

Periile de cărbune ale pantografului de la postul I de conducere de la locomotiva EA 079, prezentau numeroase ciobituri (dizlocări) de material atât vechi cât și noi. Ciobiturile aveau dimensiuni în intervalul 1-10 mm.

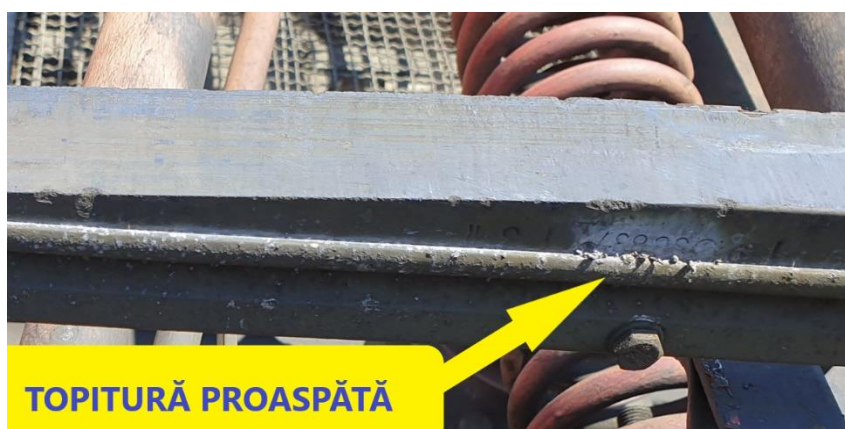
Imaginea 8 – granule de aluminiu topit proaspăt la sania patinei, cu urme de fum proaspete pe perie

La sania patinei de aluminiu a pantografului, au fost identificate zone de aluminiu topit. Unele dintre porțiunile de aluminiu topit erau relativ proaspete, fapt evidențiat de urmele de fum alb vizibil prin contrast pe peria de cărbune. Porțiunile de aluminiu topit aveau forma de granule și picături alungite cu dimensiuni în intervalul 0,1 – 2 mm - imaginea 7

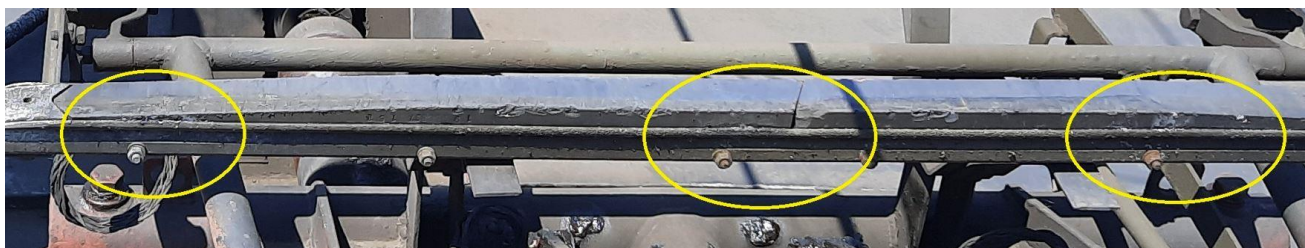
Imaginea 9 – în special în zona șuruburilor de strângere erau prezente topituri de aluminiu

Zonele de aluminiu topit erau concentrate pe șina de aluminiu, în zona șuruburilor de strângere

În zona șuruburilor de strângere, contactul mecanic dintre perie și sanie este mai strâns, având ca efect un contact electric mai bun și cu o rezistență electrică mai mică. În zonele cu rezistență electrică mai mică se produce o intensitate crescută a curentului electric, ceea ce duce la încălzirea locală și topirea aluminiului prin efect electrotermic (efect Joule), însoțite de flăcări electrice la marginea șinei de aluminiu. Astfel, zonele de aluminiu topit indică locurile unde contactul electric s-a realizat prin puncte, respectiv în preajma șuruburilor de strângere.

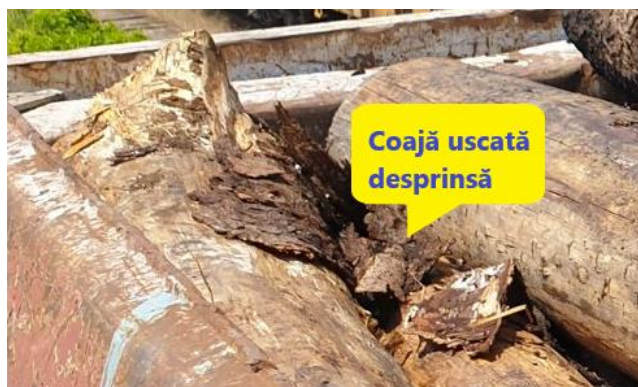
Imaginea 10 – coaja uscată era desprinsă de pe alburnul lemnului

În ceea ce privește încărcătura formată din bușteni, s-a constatat că buștenii erau uscați deoarece coaja uscată era desprinsă de pe alburnul lemnului, iar arderea afectase mai puțin buștenii poziționați în partea opusă locomotivei,

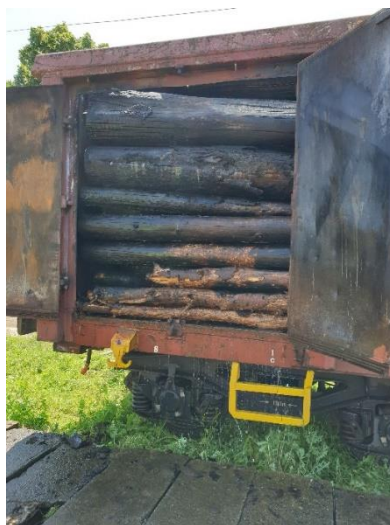
Imaginea 13 – în plan vertical, buștenii erau arși numai spre partea superioară a vagonului.

Având în vedere constatările efectuate la vagon și încărcătura acestuia (șasiul și podeaua neafectate termic, buștenii arși numai la partea superioară și spre locomotivă) și înregistrarea video a părții inferioare a vagonului (furnizată de sistemul CCTV montat la pasajul rutier din capătul X al stației CFR Vânători) se poate concluziona că aparatul de rulare sau instalația de frânare a vagonului nu au contribuit la producerea incendiului.

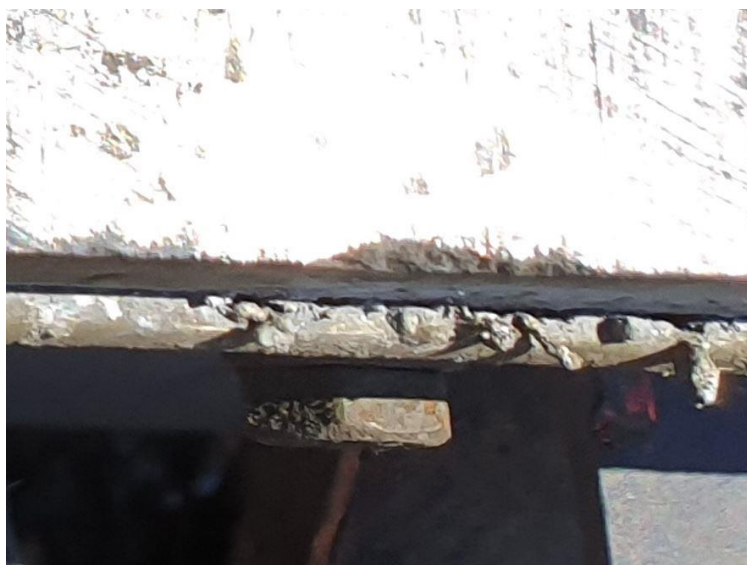
Imaginea 17 – granulele de aluminiu topit orientate contrar forței gravitaționale

Ținând cont de cele menționat anterior, comisia de investigare consideră că, în timpul funcționării locomotivei EA 079, este foarte probabil că porțiunile șinei de pantograf din zona șuruburilor de strângere, care prezentau contact fizic ferm și rezistență electrică scăzută, au preluat și au concentrat fluxurile de curent electric, deoarece curentul electric se scurge prin componentele cu rezistența cea mai scăzută. Această concentrare de flux de curent electric, a condus la încălzirea locală a aluminiului de la sania de pantograf în zona șuruburilor de prindere. La această încălzire s-au suprapus atât fenomene de încălzire cauzate de transferul energiei electrice între perie și LC, cât și fenomene de încălzire cauzate de scânteierea provocată de imperfecțiunile contactului dintre perie și LC, cauzate inclusiv de ciobiturile din cărbunele perie. Cele trei efecte de încălzire suprapuse, au condus la creșterea locală a temperaturii și la topirea zonală a aluminiului saniei de pantograf și formarea unor granule de dimensiuni mici care în prima fază, erau foarte încinse sau incandescente. Forma de picătură alungită a topiturilor de aluminiu și orientarea acestora înspre LC contrar forței gravitaționale, indică faptul că procesele termice au fost generate în prezența unor câmpuri electrice intense.

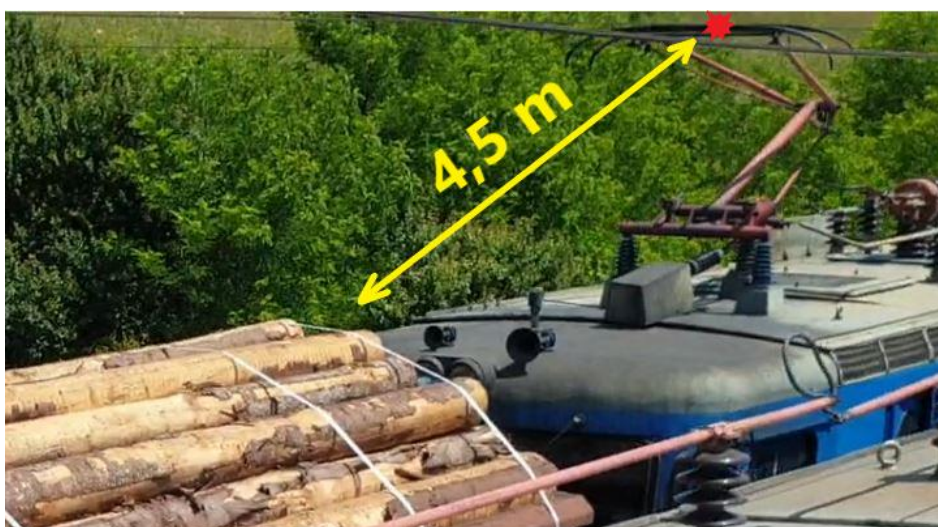
Imaginea 18 – poziția zonei de contact perie/LC față de buștenii încărcăți (reconstituire)

Distanța de la zona de contact perie/LC era de aproximativ 4,5 m până la capetele buștenilor încărcăți.

Astfel, comisa de investigare consideră că granulele de aluminiu topit cu temperatură mai mare de 600 °C, au ajuns cel mai probabil înainte să se răcească pe lemnul din primul vagon și au inițiat începutul de incendiu deoarece temperatura de aprindere a lemnului este de 300 °C. Ajungerea granulelor de aluminiu cu temperatură ridicată în zona buștenilor a fost posibilă prin acțiunea cumulată a curentului de aer produs în circulația trenului cât și prin deplasarea efectivă a vagonului, trenul circulând cu viteze cuprinse între 11÷16 m/s.
