AGENȚIA DE INVESTIGARE FERROVIARĂ ROMÂNĂ - AGIFER

## **RAPORT DE INVESTIGARE**

al accidentului feroviar produs la data de 15.07.2021,  
pe raza de activitate a Sucursalei Regionale de Căi Ferate București,  
la stația CFR Bucureștii Noi, în cuprinsul schimbătorului de cale nr.12C,  
prin deraierea locomotivei ED 022 de remorcare a trenului nr.83548G-1

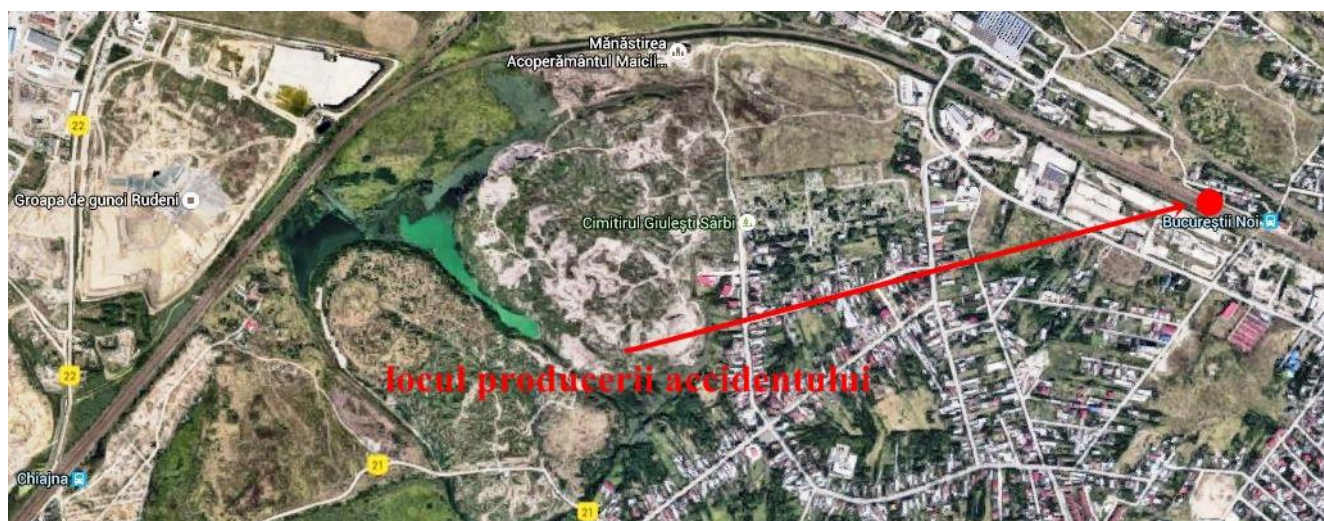
Figure no.1. Accident site

The derailment consisted in the overclimbing of the active shoulder of the curved point (planned area) by the guiding wheel (the right one of the first bogie, in the running direction of the locomotive) followed by its running on the right stock-rail.

Then, after 1,50 m, the guiding wheel fell outside the track from the inactive shoulder of the right stock rail and continued to run on the ends of the vertical bolts. After 3,60 m the corresponding wheel fell from the active shoulder of the curved stock rail between the point and the stock rail, overclimbed the right point distorting it. The first axle ran derailed, leading to the derailment of the other two axles of the bogie and stopped at about one meter before the last joint of the switch.

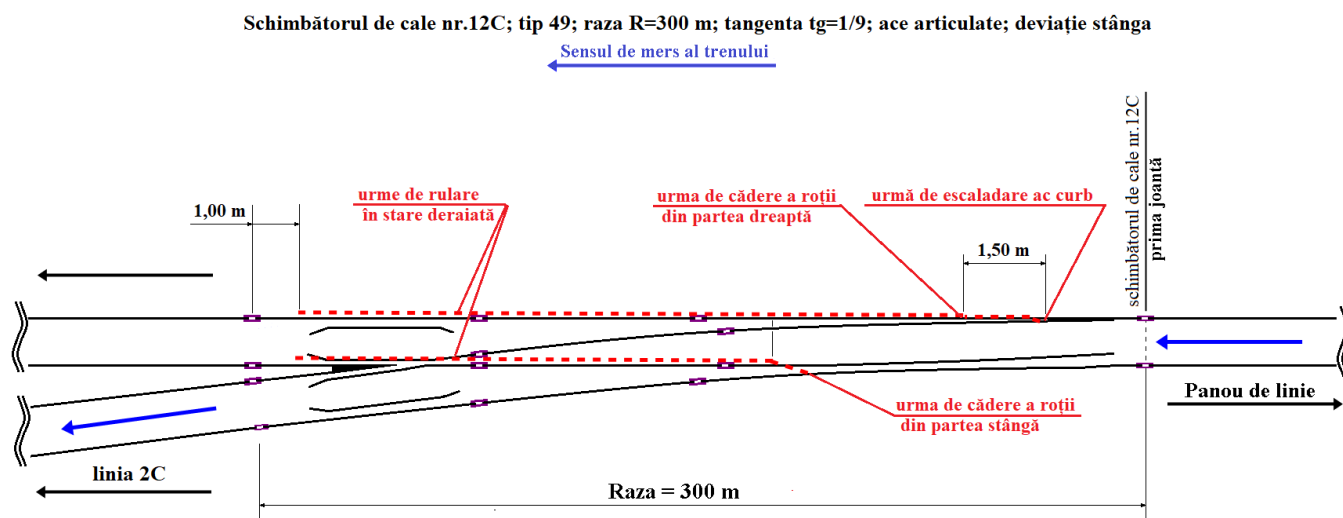
Figura nr.3 – Reprezentarea schematică a schimbătorului nr.12C pe care s-a produs deraierea

Punctul în care s-a produs deraierea se află în cuprinsul macazului propriu-zis al schimbătorului nr.12C.

Viteza maximă de circulație a trenurilor, pe schimbătorul nr.12C era de 30km/h.

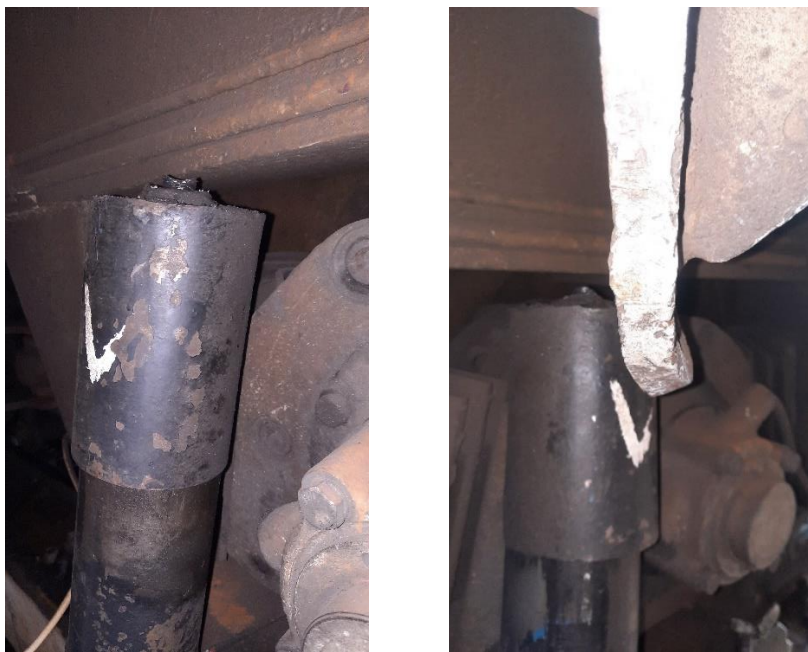
*Foto nr.1*

La boghiul nr.I - partea dreaptă osia nr.I

- amortizor vertical cu suportul de prindere pe cutia locomotivei îndoit;
- ax amortizor rupt la partea superioară, deasupra cilindrului ;

- pivot prindere pe cutia locomotivei - lipsă;
- cilindru superior îndoit;
- pivot prindere pe rama boghiului îndoit și cu bușă de prindere afectată mecanic;

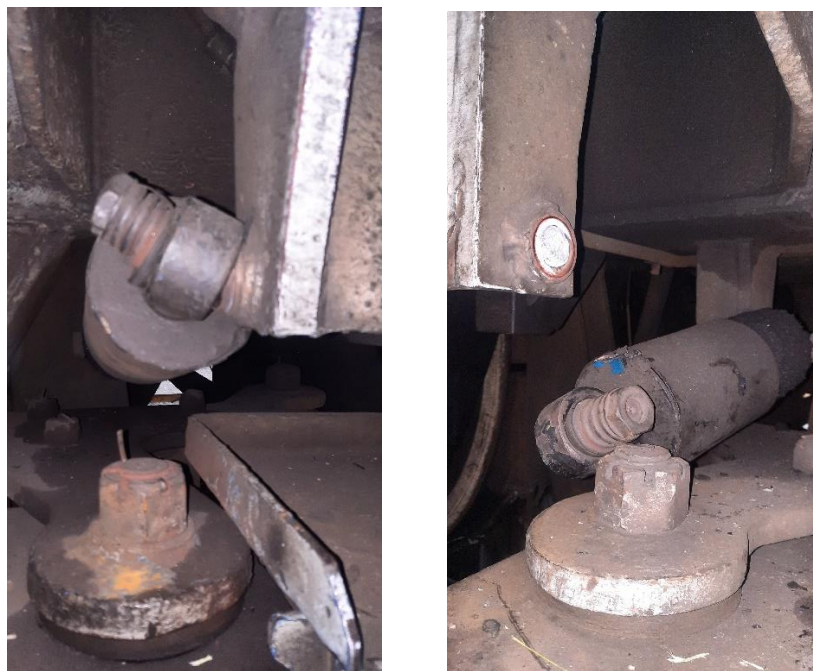
*Foto nr.2*

La boghiul nr.I - partea dreapta osia nr.II

- amortizor orizontal (primul în sensul de mers) cu pivotul de prindere pe cutia locomotivei îndoit;

- amortizor orizontal (al doilea în sensul de mers) cu pivotul de prindere pe cutia locomotivei rupt și cu elementul elastic al bușei de prindere distrus;

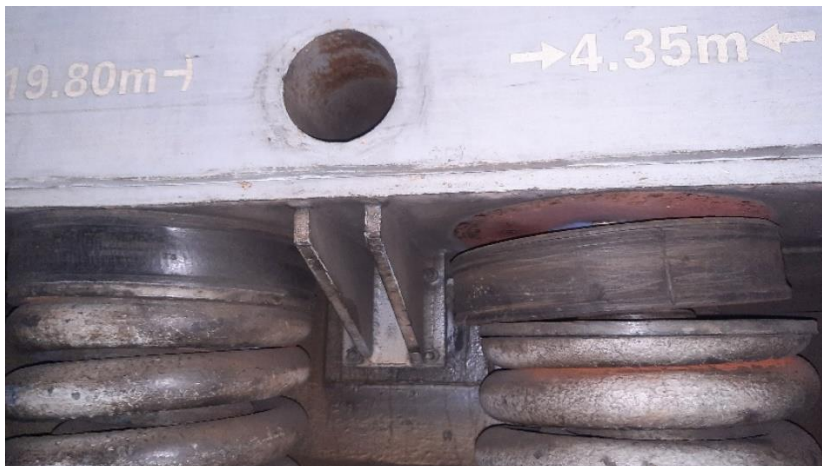
*Foto nr.3*

La boghiul nr.I - pe partea dreaptă - primul arc elicoidal al suspensiei (în sensul de mers) deplasat de la partea superioară de prindere;

Pivot prindere pe rama boghiului îndoit și cu bucșa de prindere afectată mecanic;

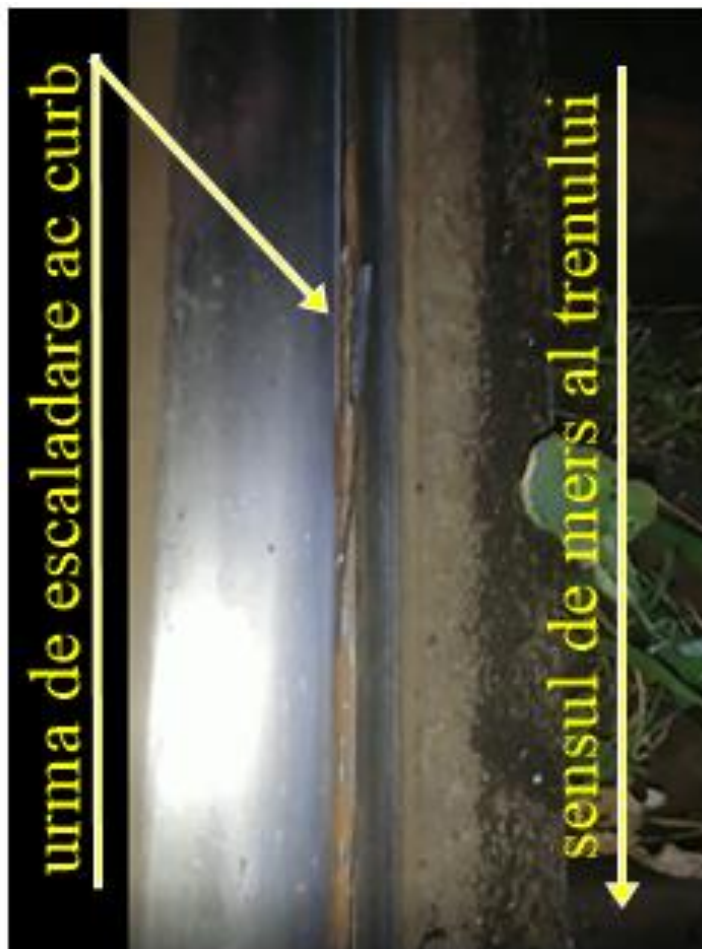
*Foto nr.4 urma de escaladare a roții din dreapta*

Deraierea s-a produs prin escaladarea, pe partea dreaptă, în sensul de mers, a flancului activ al acului curb, pe zona prelucrată prin rabotare, de către roata din partea dreaptă a osiei de atac (prima osie) a locomotivei ED 002.

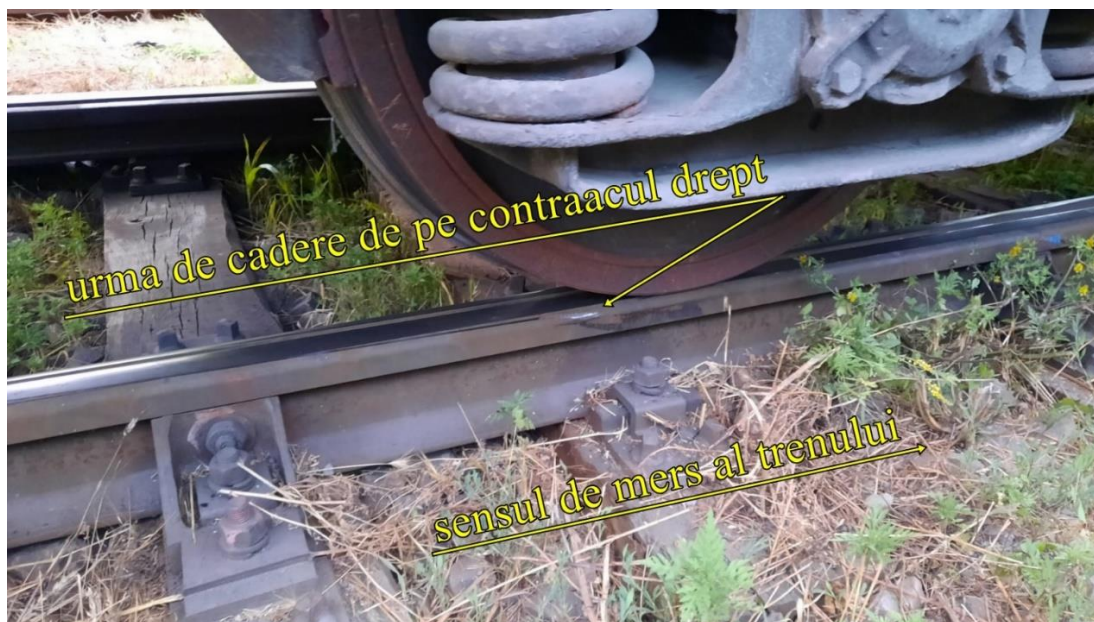
*Foto nr.5 urma de cădere a roții din dreapta*

Ulterior, după o distanță de 1,50 m, s-a constatat o urmă de cădere, în exteriorul căii, de pe flancul inactiv al contraacului drept și circulară roții pe capetele buloanelor verticale.

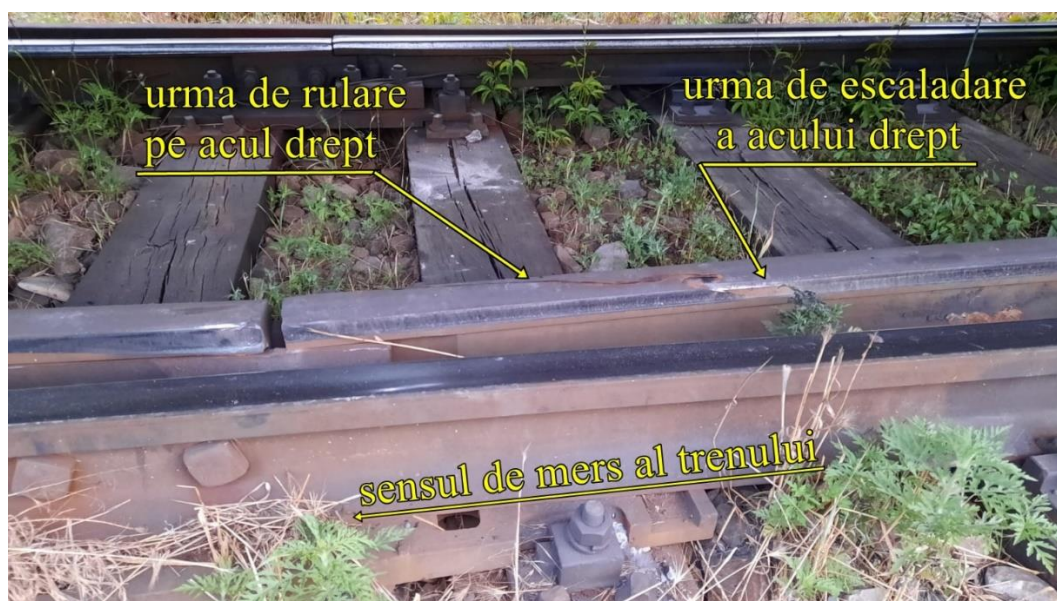
*Foto nr.6 urme lăsate de către roata din stânga*

După 3,60 m roata corespondentă a căzut de pe flancul activ al contraacului curb între ac și contraac, a escaladat acul drept deformându-l. Prima osie a circularat în stare deraiată, antrenând în deraiere celelalte două osii ale boghiului și s-a oprit la o distanță de aproximativ un metru înainte de ultima joantă a schimbătorului.

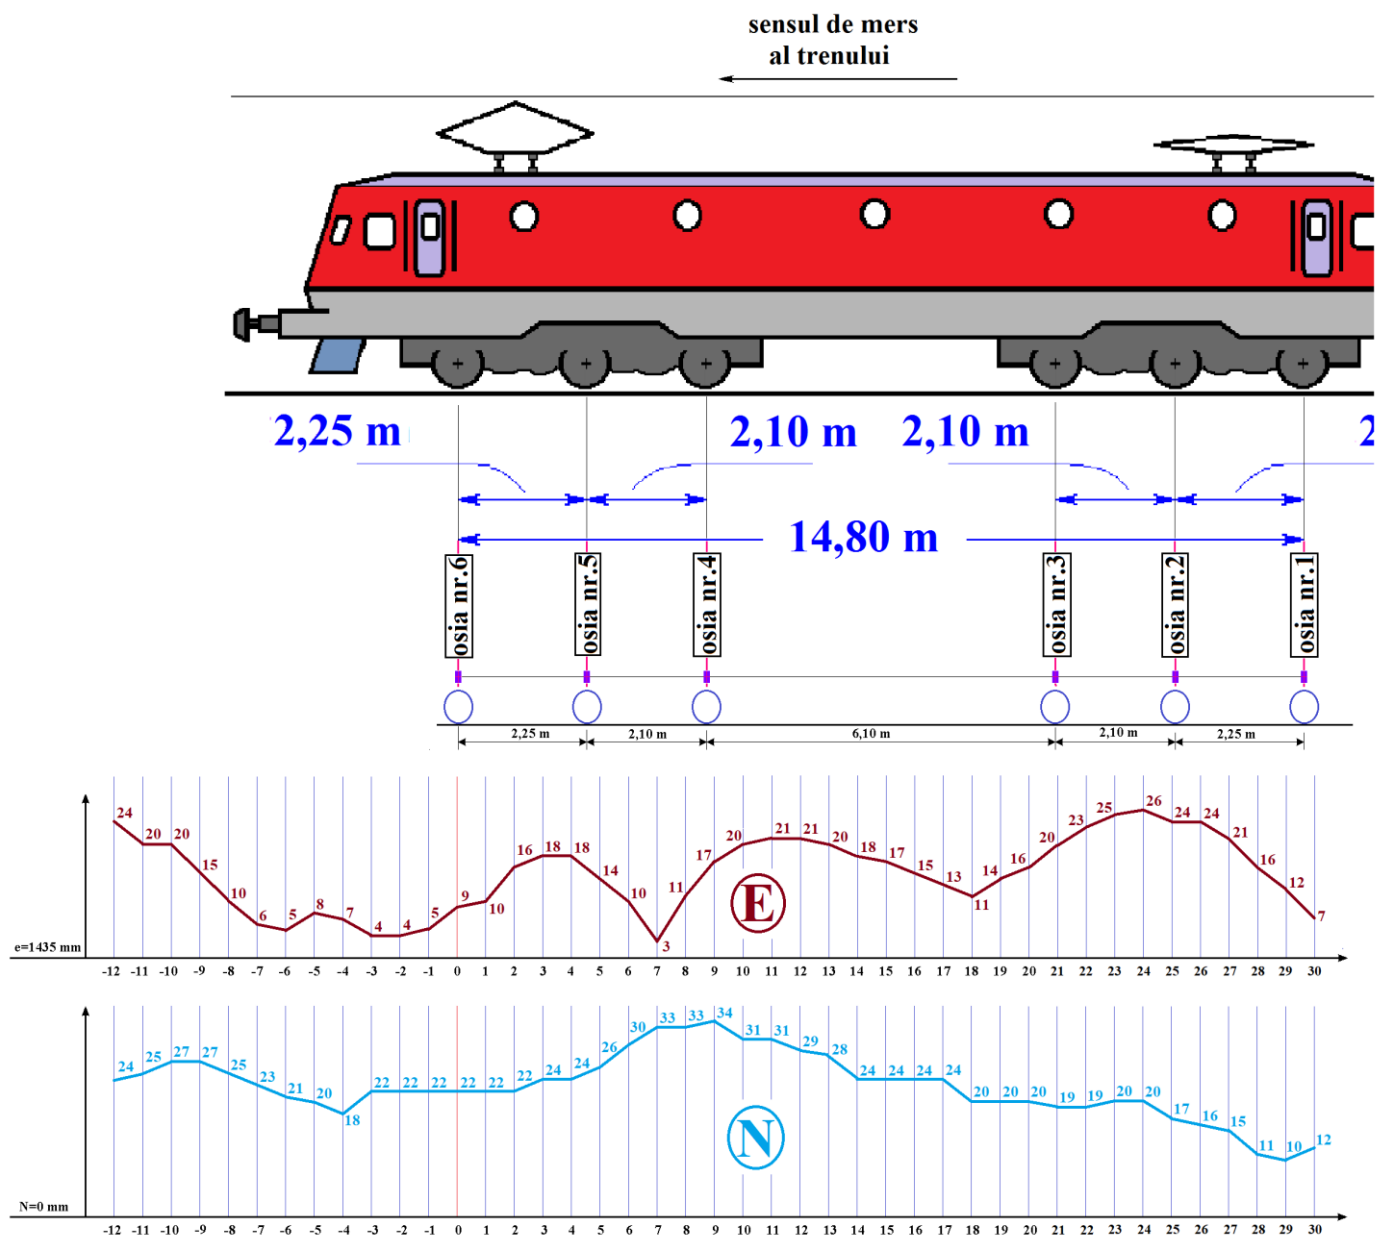
Diagrama nr. 1 - Diagrama de ecartament și nivel

În aceste puncte au fost efectuate măsurători în regim static, cu tiparul de măsurat calea, la ecartament și la nivelul transversal al căii.

Având în vedere cele prezentate, comisia de investigare concluzionează că, în regim dinamic, starea necorespunzătoare a geometriei căii cauzată de existența în cale a unor defecte la nivel a condus la descărcarea de sarcină a roții atacante a primei roți din partea dreaptă a primului boghiu al locomotivei ED 002 (având ca referință sensul de mers al trenului) și escaladarea acului curb, așa cum a fost descris anterior.

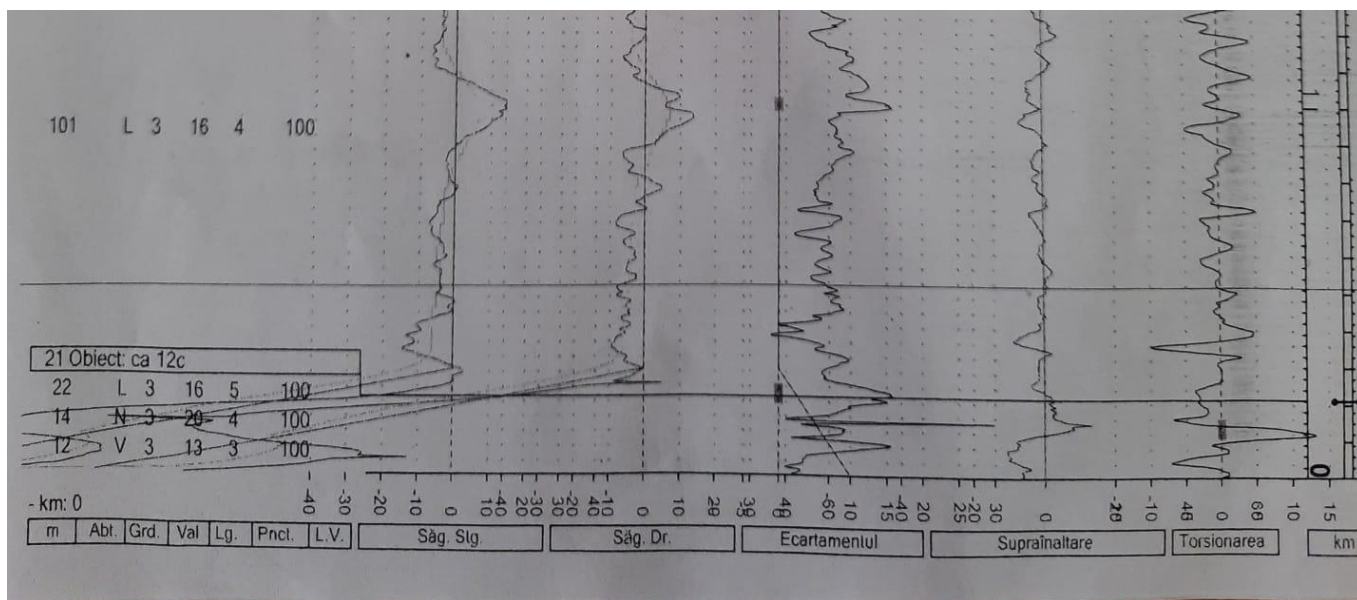
*Diagrama nr.3- Diagrama înregistrată pe banda CMC la verificarea liniei 2C și schimbătorul nr.12C, efectuate corespunzător trimestrului I 2021*

Din analiza efectuată de comisia de specialitate, a benzii înregistrată cu ocazia verificării liniei 2C din stația CFR Bucureștii Noi, grupa C, cu căruciorul de măsurat calea electronic, la data de 09.02.2021, au fost înregistrate în cuprinsul schimbătorului de cale nr.12C următoarele defecte:

- defect „V3” cu valoarea de 13 mm;
- defect „N3” cu valoarea de 20 mm;
- defect „L3” cu valoarea de 16 mm.

Din chestionarea personalului responsabil cu siguranța circulației a rezultat că defectele depistate nu au fost remediate, până la data producerii accidentului, din cauza personalului muncitor insuficient numeric.

Comisia de investigare a concluzionat că **monitorizarea inefficientă a evoluției defectelor înregistrate la căruciorul de măsurat calea, fapt care a favorizat agravarea acestora**, constituie un **factor critic** care a determinat creșterea probabilității de producere a accidentului, și în consecință, reprezintă un **factor contributiv**.
