RAPORT DE INVESTIGARE

privind accidentul feroviar produs la data de 18.07.2021 pe raza de activitate a Sucursalei Regionale CF Constanța, secția de circulație Fetești – Ciulnița în stația CFR Jegălia, în circulația trenului de călători nr.8008, format din automotorul Desiro nr.2084, prin declanșarea unui incendiu la motorul diesel nr.2 al automotorului

*Raport final
13 iulie 2022*

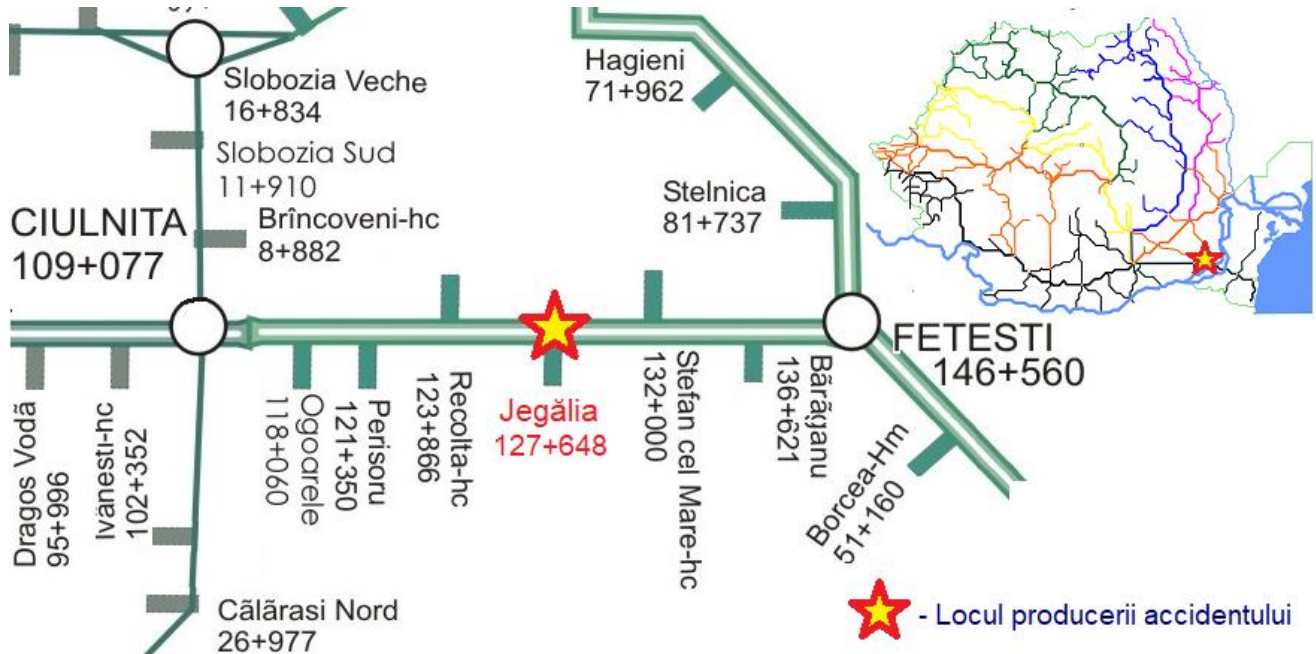
Figure no.1. – Accident site

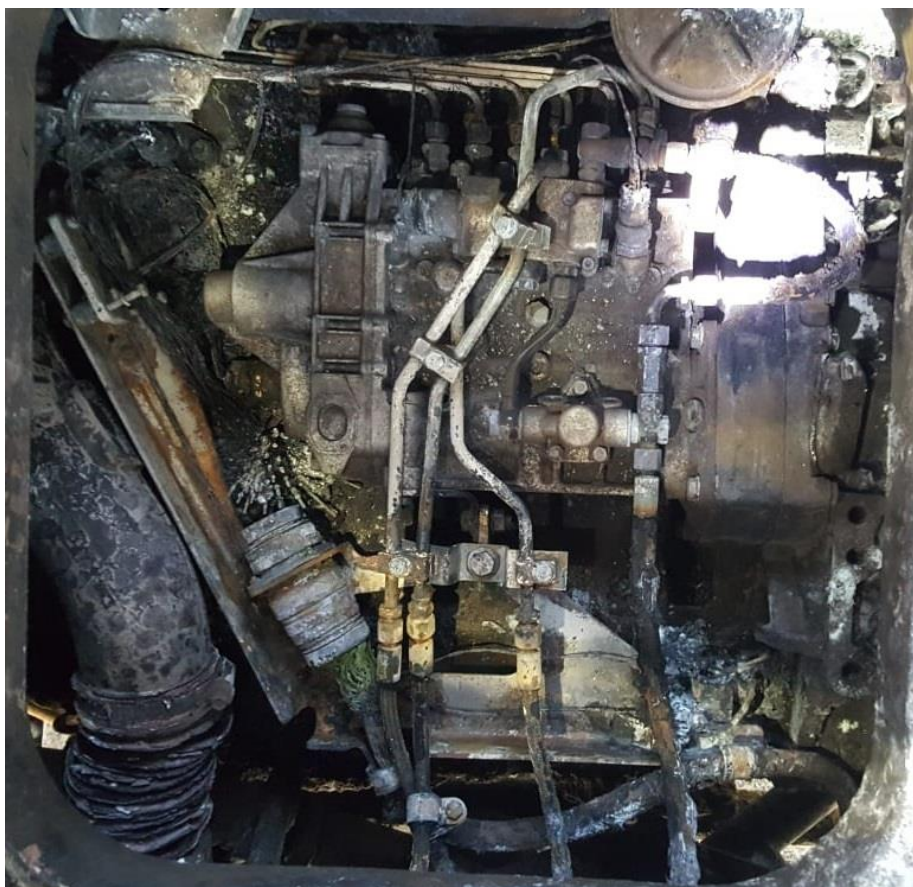
- cumulation of dust and vegetable rests on the upper side of diesel engine no.2, that, together with the diesel and oil rests from the engine, generated an inflammable mixture;
- generation of a short-circuit at the cables of the speed sensors from the diesel engine and gear box, the short-circuit led to the ignition of the deposits existing on the diesel engine.

Foto nr.1 – Depuneri de praf, resturi vegetale și produse petroliere depuse pe partea superioară a grupului power-pack, observate prin capacul superior de vizitare, imediat după stingerea incendiului.

Comisia de investigare consideră ca, după toate probabilitățile, un defect al izolației cablajului a produs un scurtcircuit care a condus aprinderea depunerilor existente pe grupul power-pack.

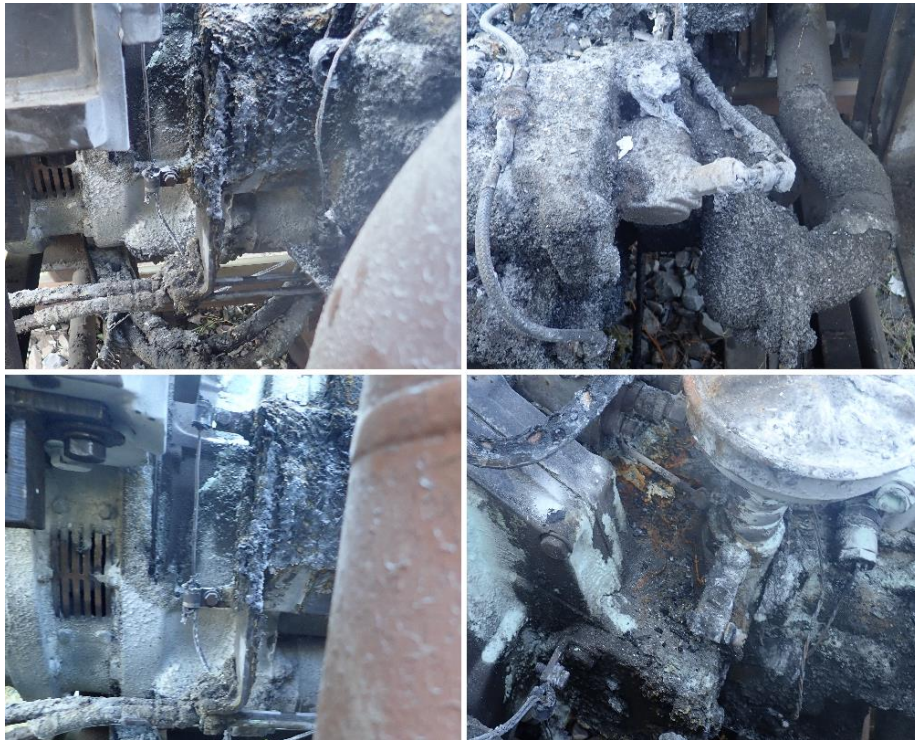
Cu ocazia verificărilor grupului power-pack s-a constatat cablaj cu urme de topire în urma unui posibil scurtcircuit. De asemenea, conform datelor comunicate de SNTFC „CFR Călători” SA, cu ocazia reparației de tip R7 efectuate la grupul powerpack nr.2 nu a fost înlocuit cablajul aferent grupului, întrucât la data reparației starea acestui cablaj nu impunea înlocuirea.

Foto nr.2 – Diverse zone ale grupului power-pack cu depuneri mari de praf, resturi vegetale și produse petroliere, observate după demontare de sub cutia automotorului Desiro nr.2084.
