RAPORT DE INVESTIGARE

al accidentului feroviar produs la data de 20.07.2021, ora 02:45, pe raza de activitate a Sucursalei Regionale CF Constanța, secția de circulație Medgidia – Palas, în stația CF Dorobanțu, în circulația trenului de marfă nr.50830-1, prin deraierea de toate osiile a vagonului nr.83536652305-7

Ediție finală, 20 iulie 2022

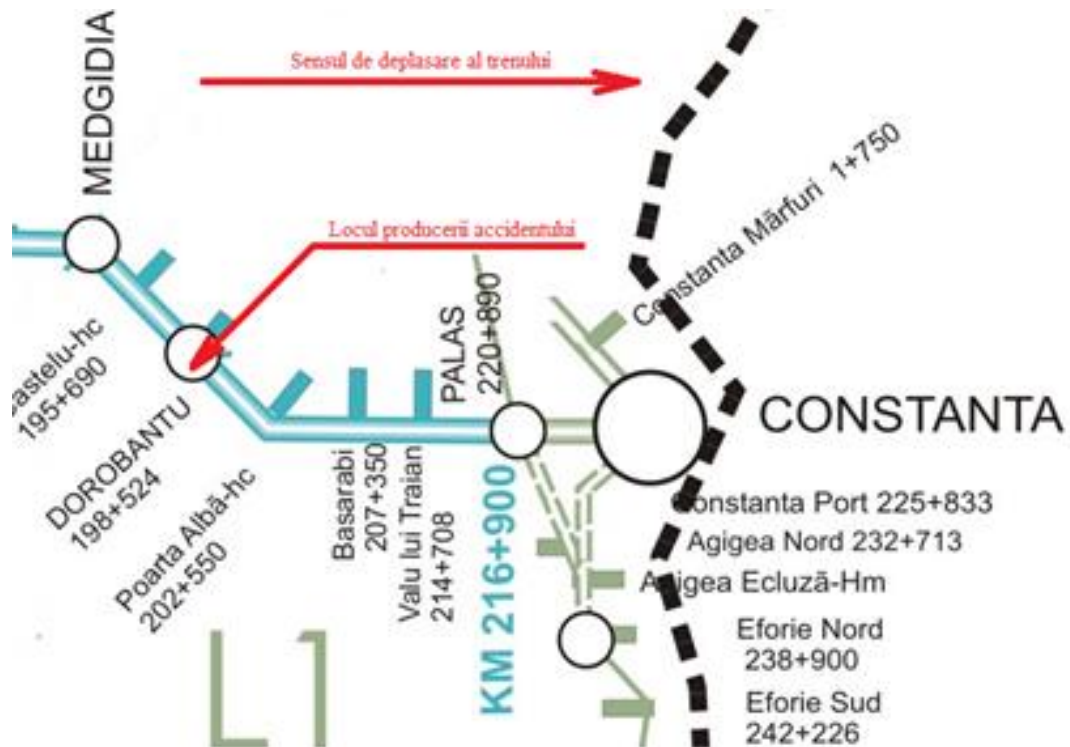
Figure no.1 Accident site

The freight train no.50830-1 ran with the wagon no.83536652305-7 derailed on about 4650 m, then it stopped following the decrease of the air pressure in the general air pipe.

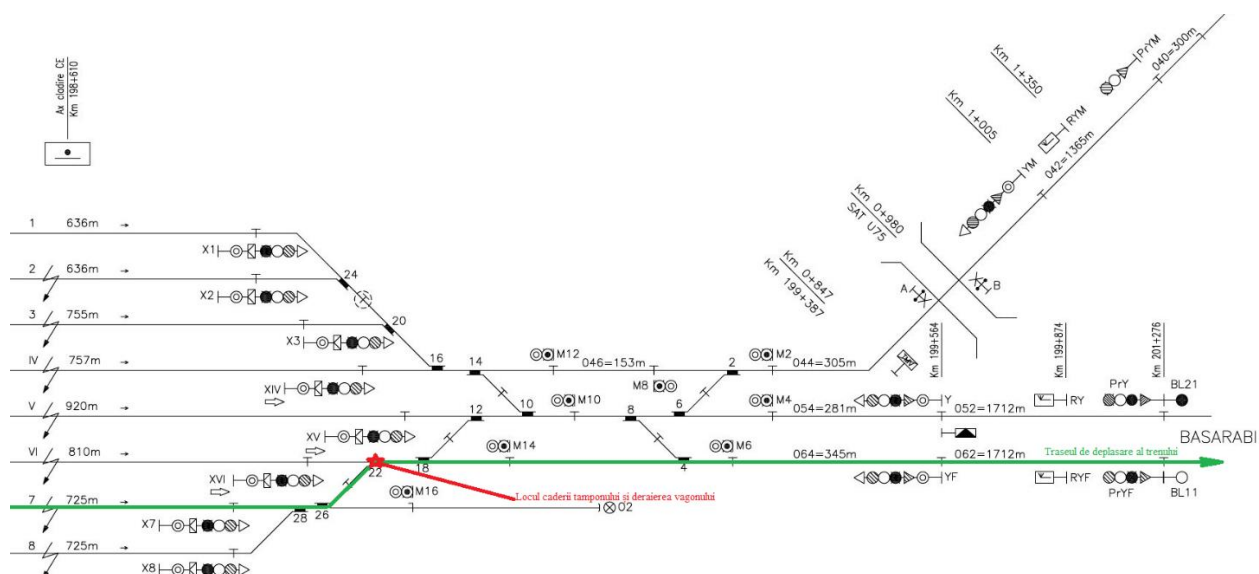
*Figura nr.2 Schița accidentului
Locul unde s-a produs accidentul feroviar.*

Deraierea s-a produs aproximativ la km 198+900, unde a fost constatat primul punct de lovire pe alunecătorul de macaz din cuprinsul schimbătorului de cale nr.22, pe partea interioară a căii, în sensul de mers al trenului. După căderea de pe firul interior a primei roți din partea stânga a osiei conducătoare (prima osie de la primul boghiu în sens de mers, corespunzătoare roților 7-8), au fost antrenate în deraiere și celelalte roți ale aceluiași vagon. Urmele de deraiere au fost observate în aceeași zonă pe buloanele verticale de la partea exterioră a căii.

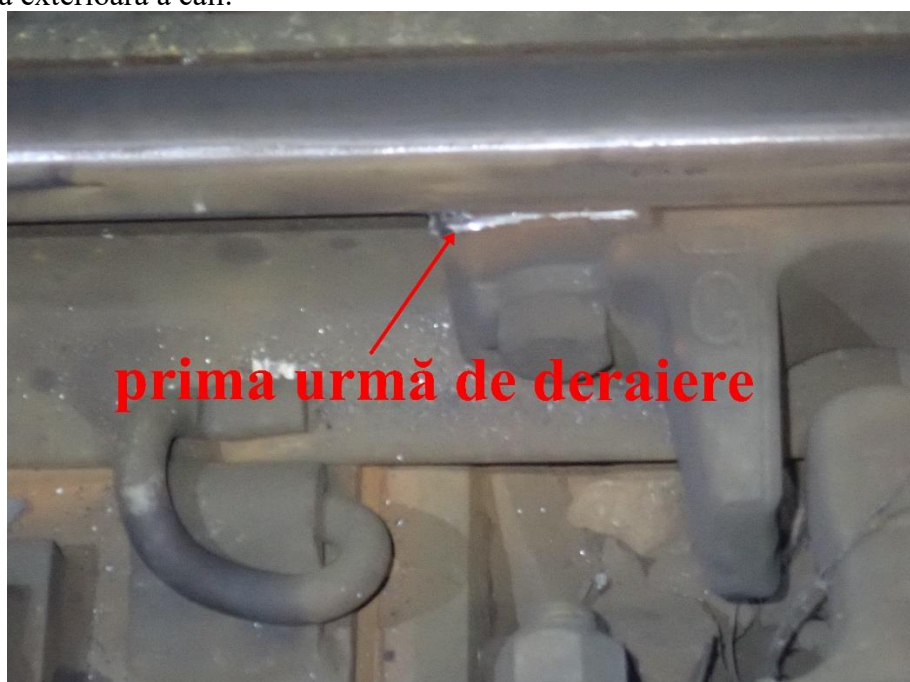
FOTO nr.1, prima urmă de lovire și deraiere

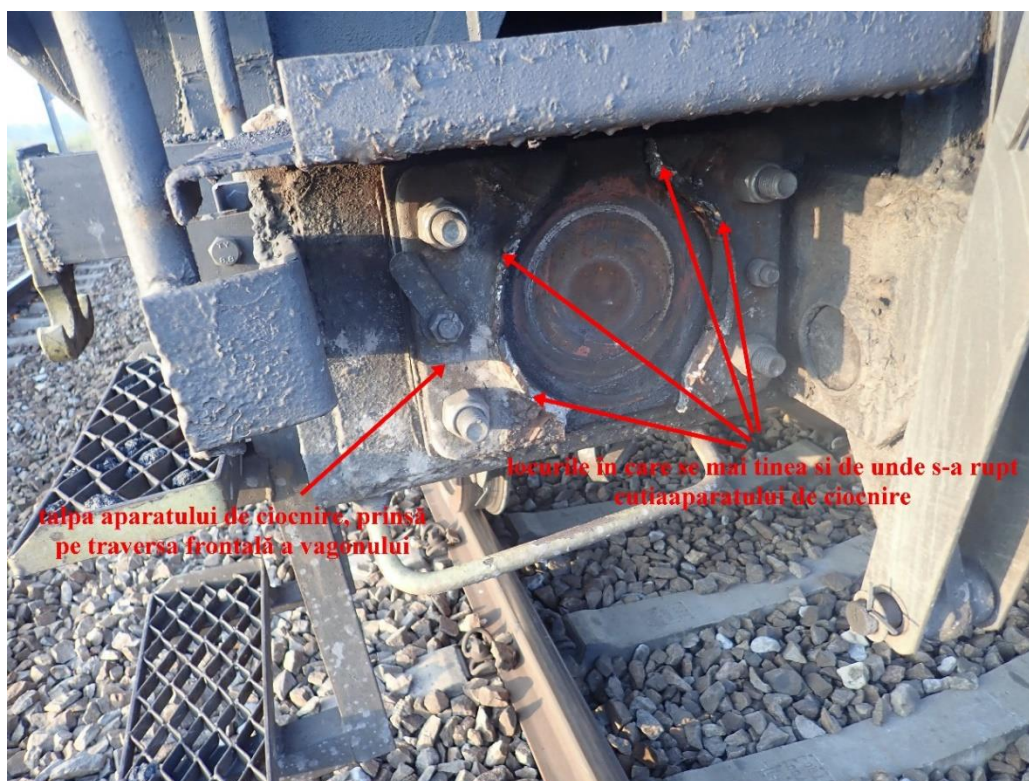
- data efectuării ultimei reparații planificate (RP): 28.09.2018 (6), efectuată la operatorul economic identificat prin acronimul SIM (REVA Simeria);
- aparat de ciocnire corespunzător roții nr.1 lipsă, corpul tamponului desprins de pe talpă, talpa era fixată prin 4 șuruburi de traversa vagonului, cu urme de rugină pe cordonul de sudură (cordon de sudură discontinuu);

FOTO nr.2, talpa aparatului de ciocnire, montată pe traversa frontală a vagonului și locurile de unde s-a rupt cutia aparatului de ciocnire

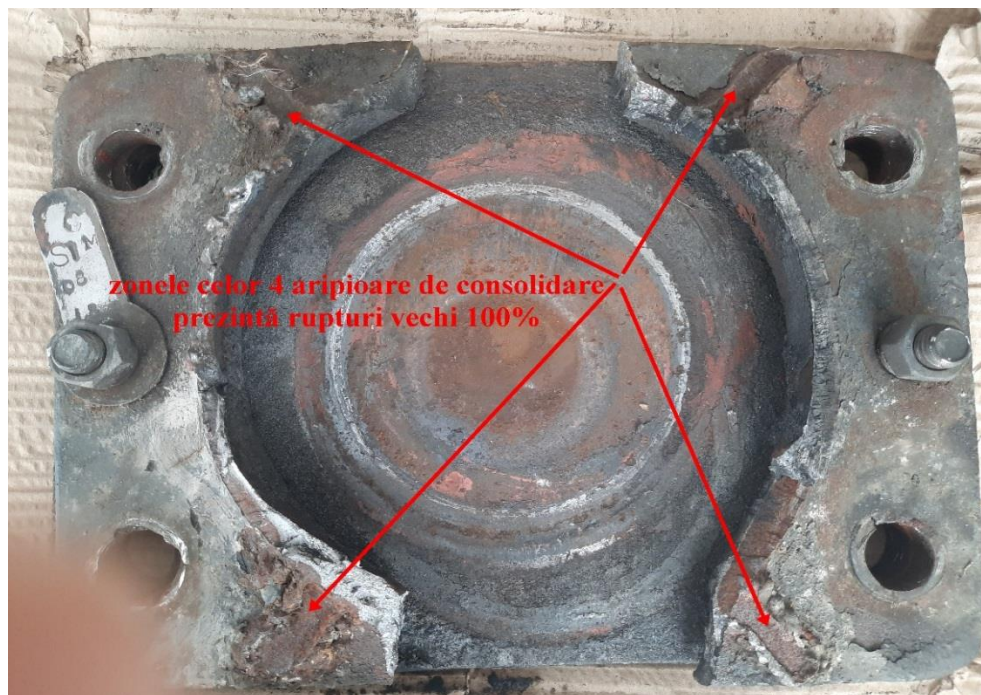
- ***cele 4 aripioare ale aparatului de ciocnire prezintă fisuri vechi 100% pe toată suprafața de prindere de talpa aparatului de ciocnire, având urme de puncte de sudură;***

FOTO nr.3, zonele celor 4 aripioare de consolidare prezintă rupturi vechi 100%

- ***la partea superioară, în poziția de prindere a aparatului de ciocnire pe vagon, se constată o suprafață de 45 mm ruptură nouă 100%;***
- ***la partea inferioară, în poziția de prindere a aparatului de ciocnire pe vagon, se constată două suprafețe de 20 mm, respectiv de 90 mm, ruptură nouă 100%***

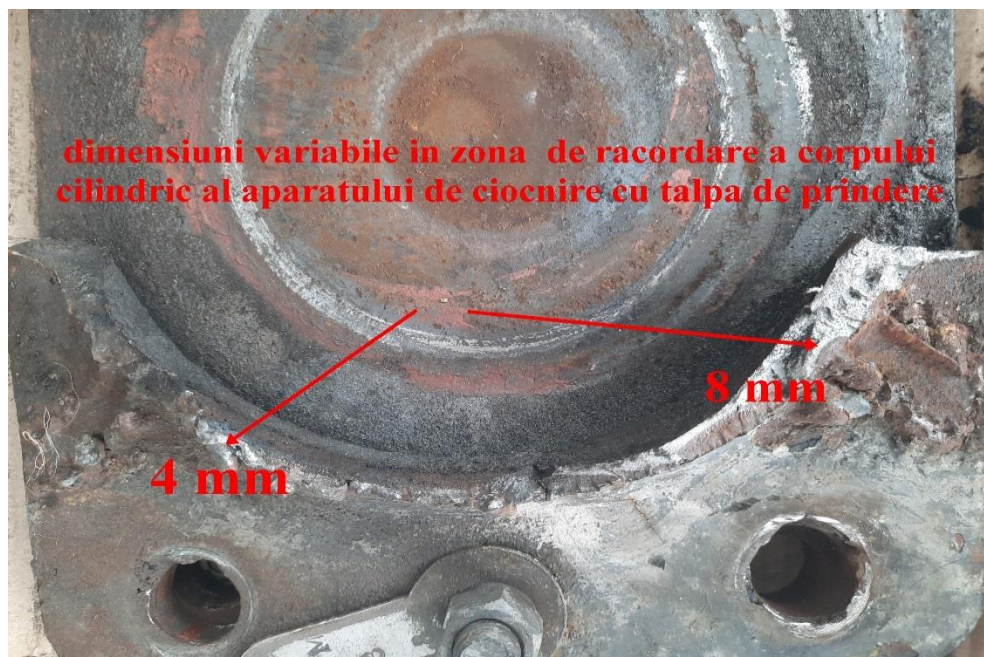
- corpul cutiei aparatului de ciocnire prezintă dimensiuni variabile în grosime, de 8 mm la partea inferioară și de 4 mm la partea superioară, în zona de racordare cu talpa aparatului de ciocnire;

FOTO nr.4, dimensiuni variabile în grosime, de 8 mm la partea inferioară și de 4 mm la partea superioară, în zona de racordare cu talpa aparatului de ciocnire;

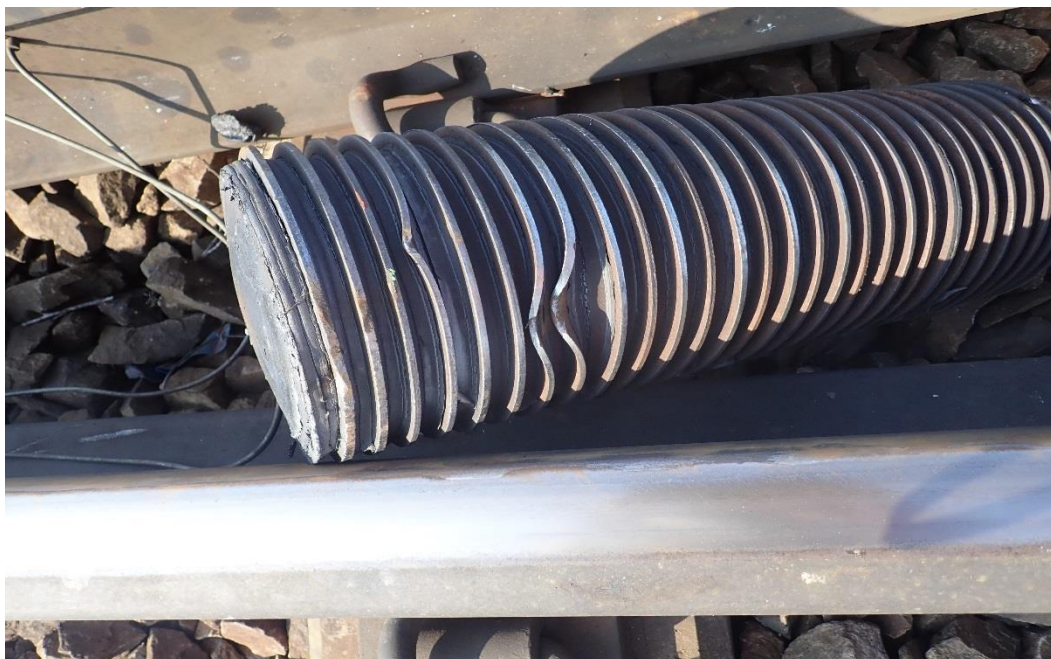
- la 11m de la vârful inimii schimbătorului a fost identificată prima urmă lovitură pe traversă și pe tirfon;
- la 3,20 m de la prima lovitură s-a găsit elementul elastic de amortizare, o piesă metalică cu garnituri de cauciuc din interiorul cutiei cilindrice a aparatului de ciocnire;

FOTO nr.5, elementul elastic de amortizare a aparatului de ciocnire

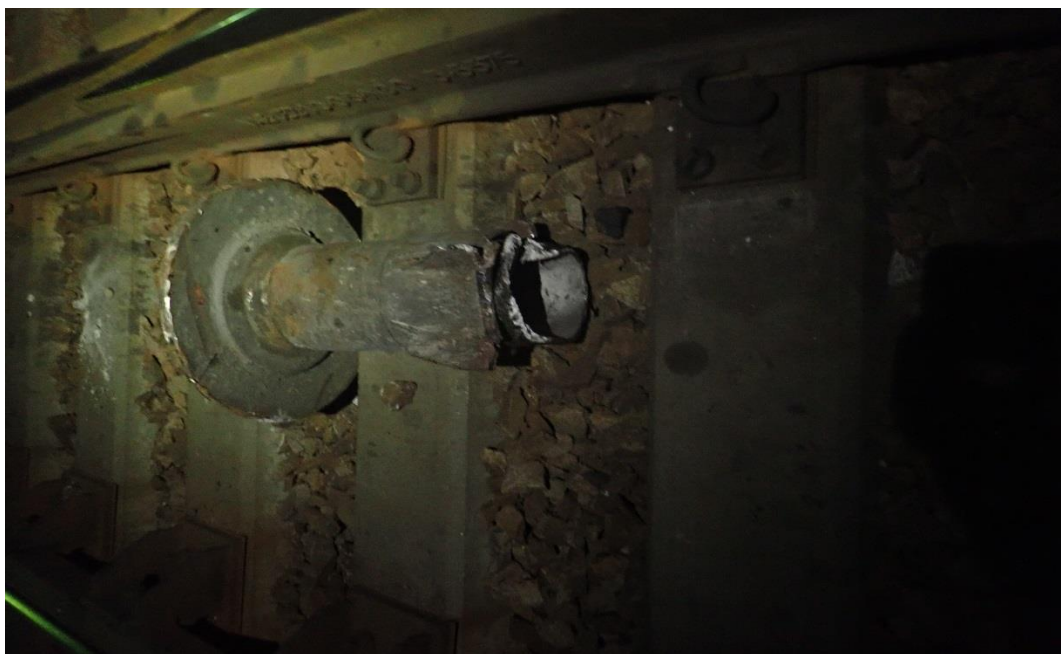
Cutia aparatului de ciocnire (tamponului) a fost găsită în zona inimii schimbătorului de cale nr.18.

FOTO nr. 6, corpul și talerul aparatului de ciocnire
