## **RAPORT DE INVESTIGARE**

al accidentului feroviar produs la data de 21.07.2021,  
pe raza de activitate a Sucursalei Regionale de Căi Ferate Constanța, în stația CF Fetești, capătul X, prin  
deraiera a trei vagoane din compunerea trenului de marfă nr.64288

*Ediție finală, 20 iulie 2022*

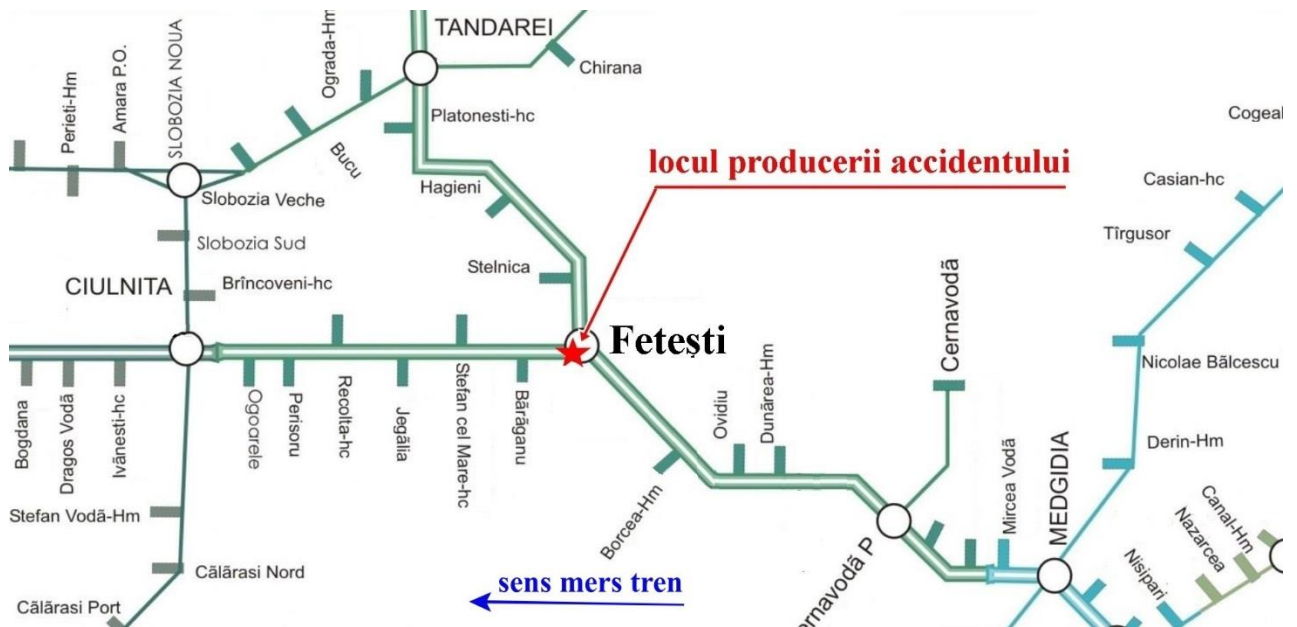
Figure no.1. Accident site

At about 14:05 o'clock, when the freight train no.64288 left the railway station Fetești, end X of the railway station, after running by the exit signal, three wagons derailed (the wagon no.31539337010-3, being the 8<sup>th</sup> one, having all the axles derailed and being reclined, wagon no.31539332040-5, the 9<sup>th</sup> one with all the axles derailed and reclined, and the wagon no.31539333491-9, being the 15<sup>th</sup> one with the first bogie derailed in the running direction). The 10<sup>th</sup>, 11<sup>th</sup>, 12<sup>th</sup>, 13<sup>th</sup> and 14<sup>th</sup> wagons of the train, in the running direction, were on the track, not being derailed.

The derailment happened on the direct line 3 of the railway station Fetești, between the switches no.33 and no.11. After the 8<sup>th</sup> wagon (no.31539337010-3) ran by the crossing of switch no.33, the shutter cover (hinged unloading trap) from this wagon fell, falling it hit a concrete sleeper between the rails, then the front beam of the second bogie, in the running direction. After hitting the front beam of the bogie, those two sets of concentric helical springs, being in parallel, they jumped out the axle box of the wheel no.5, corresponding to the axle no.3. The track was a straight one, the train ran about 60m from the point where the shutter cover fell until km 145+620 (at the ground signal M19), where the first derailment trace was found.

The freight train no.64288 ran with the wagons no.31539337010-3, no.31539332040-5 and no.31539333491-9 derailed about 400 m. The locomotive stopped following the decrease of the air pressure in the general air pipe.

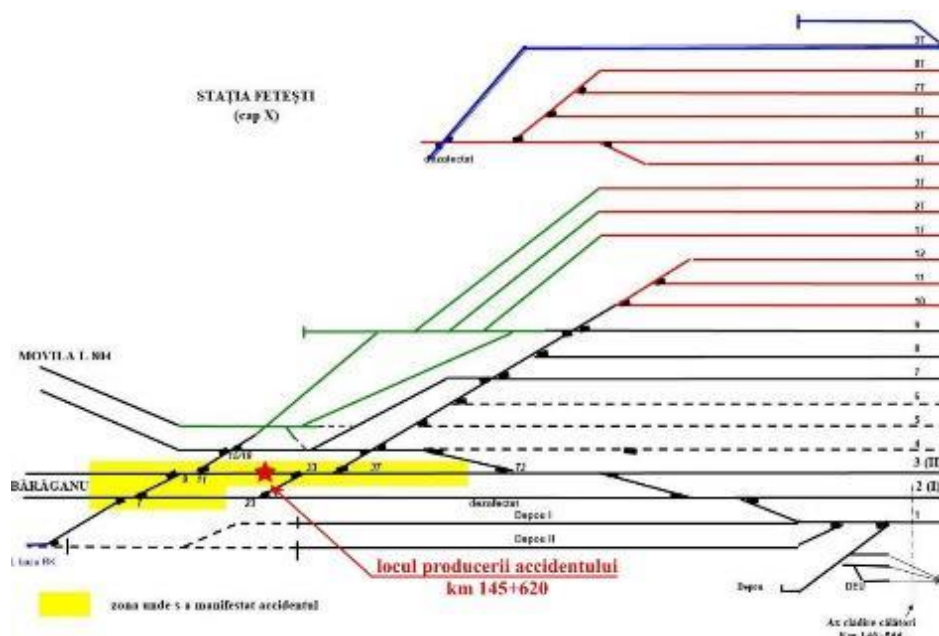
**Figura nr.2 – Schița capului X al stației CF Fetești.  
Locul unde s-a produs accidentul feroviar.**

Deraierea s-a produs aproximativ la km 145+620, unde a fost constatat primul punct de cădere pe bulonul orizontal al eclisei pe partea interioară a căii, cât și pe buloanele verticale de la partea exterioară a căii în sensul de mers al trenului. După căderea pe firul interior de către roata din partea dreaptă a celei de-a treia osii (prima osie de la al doilea boghiu în sens de mers, corespunzătoare roților 5-6), au fost antrenate și celelalte roți ale aceluiași boghiu.

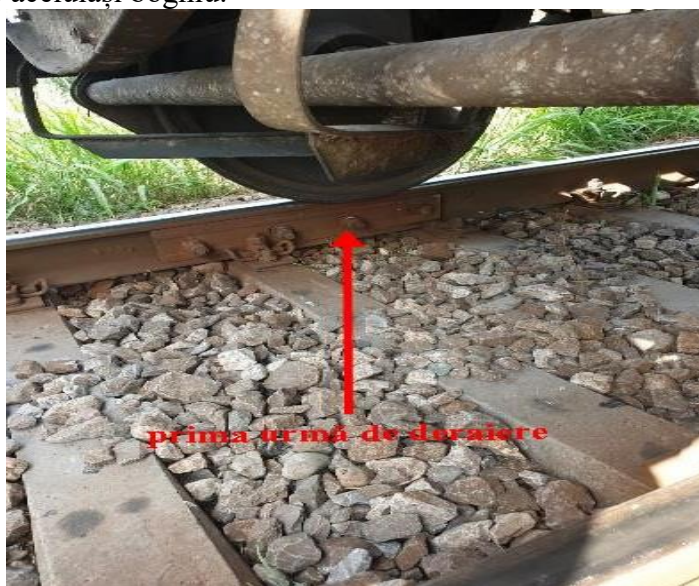
**FOTO nr.1, prima urmă de lovire și deraiere**

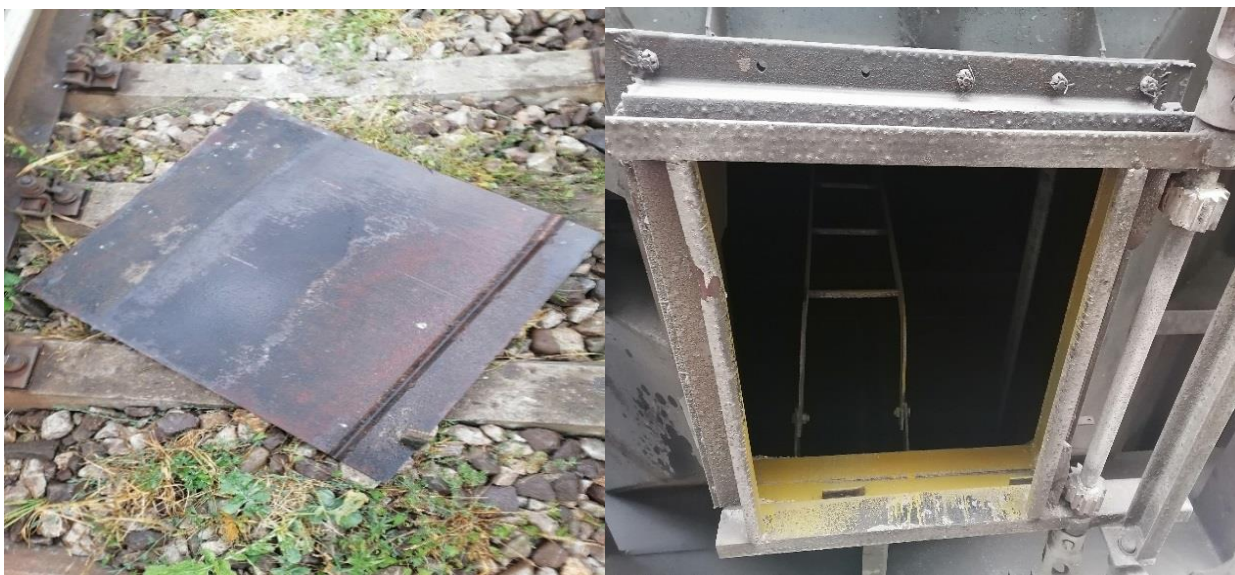
La călciul schimbătorului de cale nr.33, a fost găsit cazut capacul obturator de la a treia gură de descărcare a vagonului nr.31539337010-3, al 8-lea din compunerea trenului.

FOTO nr. 2 și 3, capac obturator și gura de descărcare

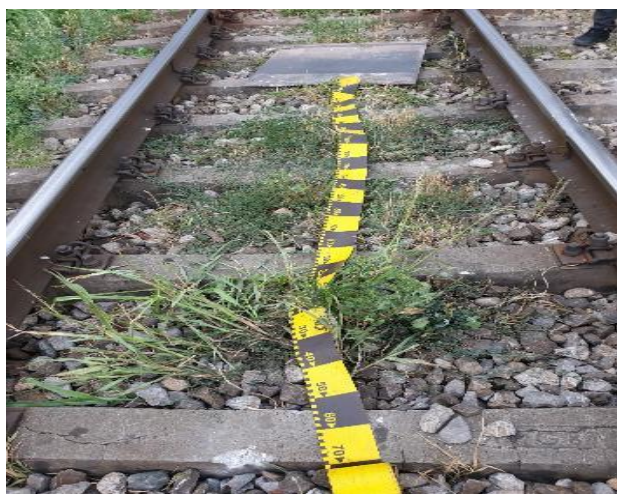
FOTO nr. 4, traversa lovită, în cădere, de către capacul obturator; capac obturator găsit poziționat la 2,70m de lovitură traversei

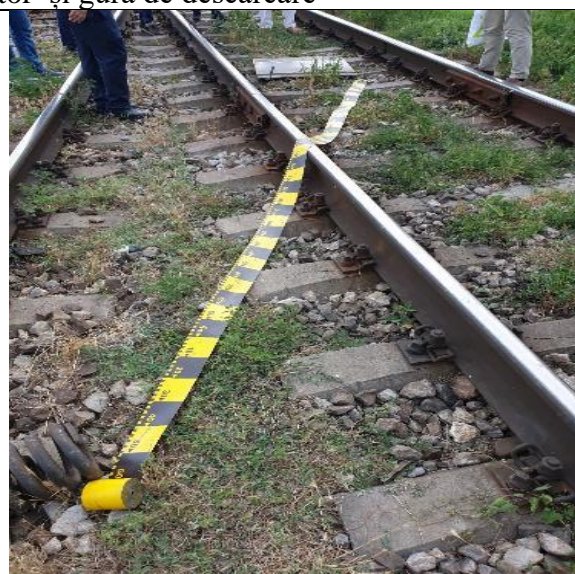
FOTO nr.5, primul arc elicoidal de suspensie, căzut la 4,50m față de capacul obturator

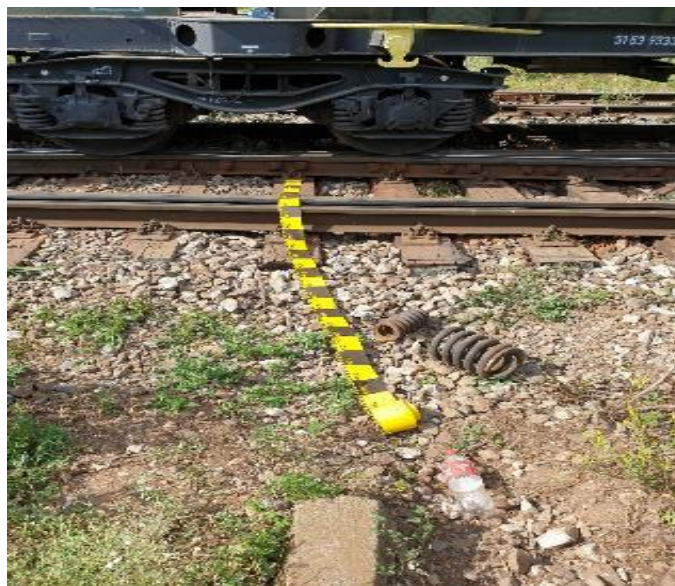
FOTO nr. 6, distanța de la linia de circulație până la setul de arcuri elicoidale de suspensie, sărite de la al doilea boghiu al primului vagon deraiat.

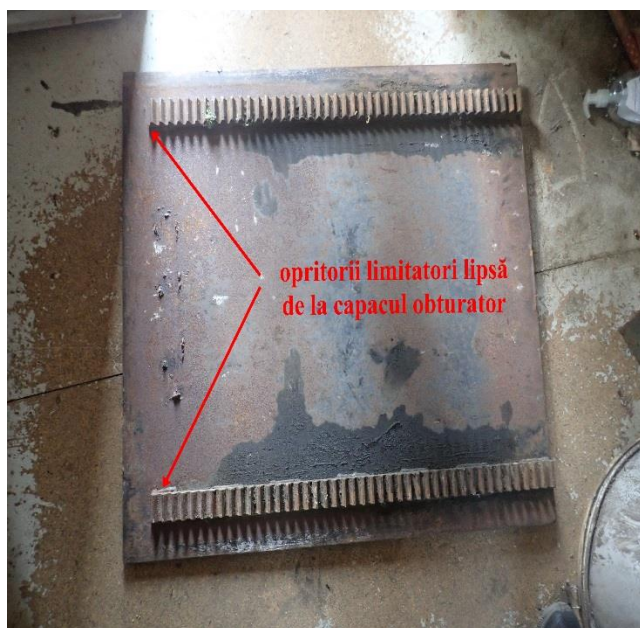
La data de 03.08.2021, la sediul UNICOM TRANZIT – P.L.D. Fetești, au fost efectuate măsurători la acest vagon, valorile obținute încadrându-se în limitele admise în exploatare pentru vagoane de marfă prin Instrucția nr.250/2005. **În urma verificărilor efectuate la capacul obturator, s-a constatat urme de lovituri și lipsa opritorilor limitatori, fără urme care să arate existența anterioară a acestora.**

FOTO nr.7, opritori limitatori lipsă de la capacul obturator de la a treia gură de golire

- lack of blocks-limiting devices of the shutter cover from the third downloading orifice (in the running direction) of the wagon no.31539337010-3, under the conditions in which its ensuring system was on open;

Considering these above mentioned, the investigation commission considers necessary to issue a safety recommendation for Romanian Railway Safety Authority – ASFR, that is it shall ensure that SC ROFERSPED SA, like railway undertaking, re-assesses the own prevention measures for keeping under control and decrease of the risks associated to the technical inspection and maintenance of the wagons in operation.

## **2. INVESTIGAȚIA ȘI CONTEXTUL ACESTEIA**

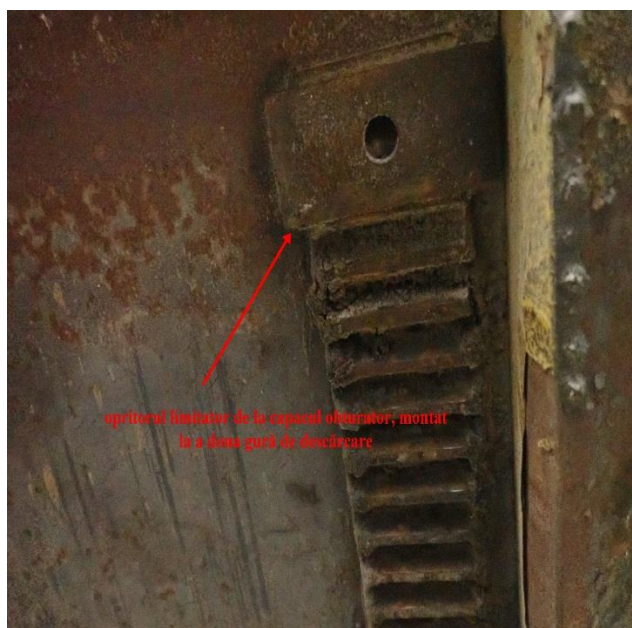
FOTO nr.8, opritor-limitator montat la capacul obturator de la a doua gură de golire

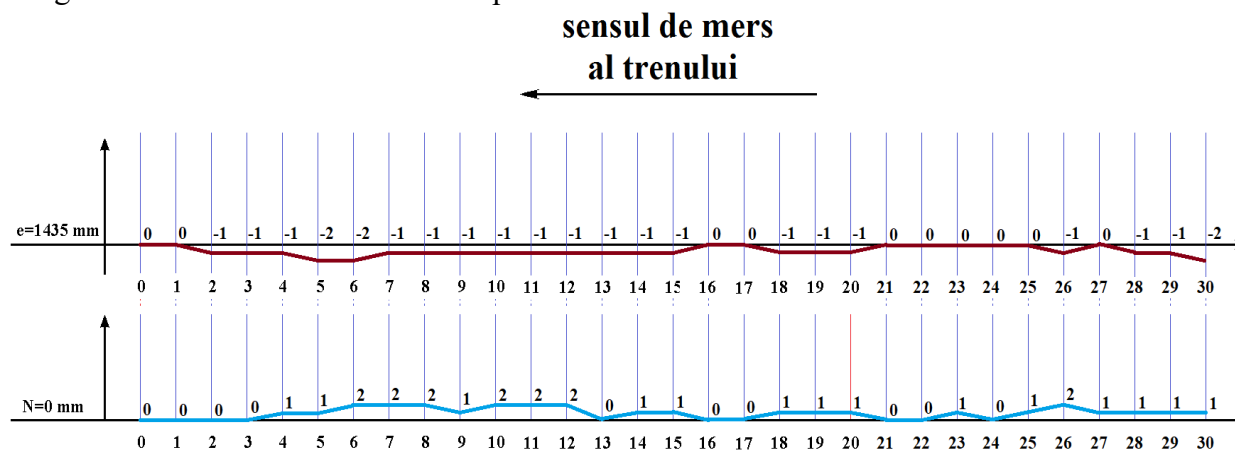
Reprezentare grafică a valorilor măsurate ale ecartamentului și nivelului căii

Măsurătorile efectuate sunt în toleranțele admise de codurile de practică și nu au influențat producerea accidentului.

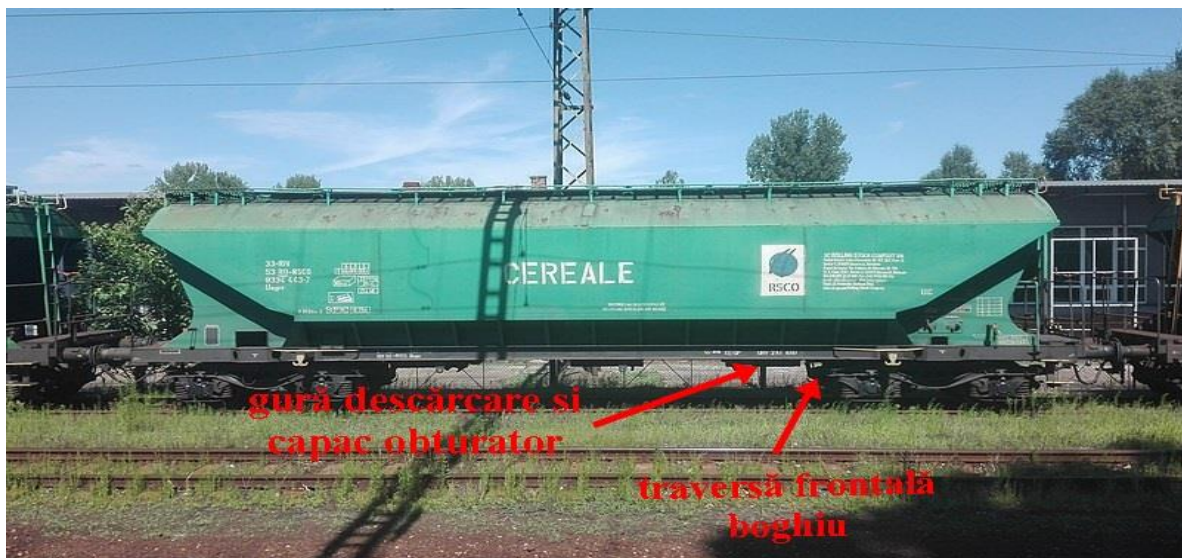
- anterior, la călcâiul schimbătorului de cale nr.33, a căzut capacul obturator de la a treia gură de descărcare a vagonului nr.31539337010-3, al 8-lea din compunerea trenului, capac obturator care a lovit traversa frontală a boghiului nr.2, în sensul de deplasare a trenului, având drept efect descărcarea de sarcină a roților nr.5-6, corespunzătoare osiei nr.3, a vagonului nr. nr.31539337010-3, al 8-lea vagon din compunerea trenului.

Foto nr.9, poziționare gură de descărcare, capac obturator și traversă frontală boghiu

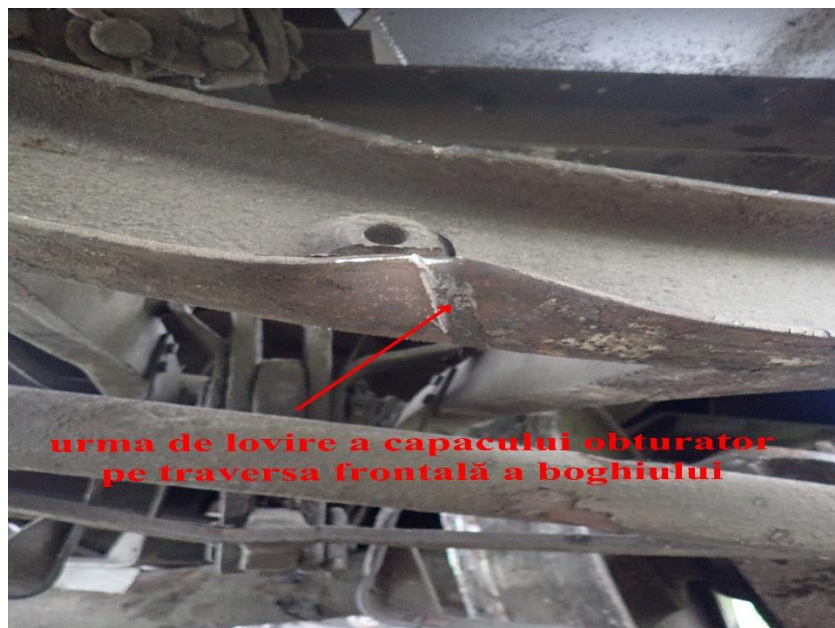
- fall, between the rails, of the third shutter cover (hinged unloading trap) and hit of the front beam of bogie no.2, in the running direction of the train, leading to the load transfer of the wheels no.5-6,

corresponding to the axle no.3, of the wagon no.31539337010-3, it generating the stress-relief and fall of those two sets of helical suspension springs from the guides.

FOTO nr.10, urma de lovire a capacului obturator pe traversa frontală a boghiului
