Prezentul Aviz face parte integrantă din Raportul de investigare al accidentului feroviar produs la data de 28.07.2021, ora 23:20, pe raza de activitate a Sucursalei Regională CF Constanța, secția de circulație București - Constanța (linie dublă electrificată), în stația CFR Fetești, prin ajungerea din urmă și tamponarea trenului de marfă nr.50790-1 (aparținând operatorului de transport feroviar SC EXPRESS Forwarding SRL), de către trenul de marfă nr.60514-1 (aparținând operatorului de transport feroviar SC TIM RAIL CARGO SRL).

RAPORT DE INVESTIGARE

privind accidentul feroviar produs la data de 28.07.2021, ora 23:20, pe raza de activitate a Sucursalei Regională CFR Constanța, în stația CFR Fetești, prin ajungerea din urmă și tamponarea trenului de marfă nr.50790-1, de către trenul de marfă nr.60514-1

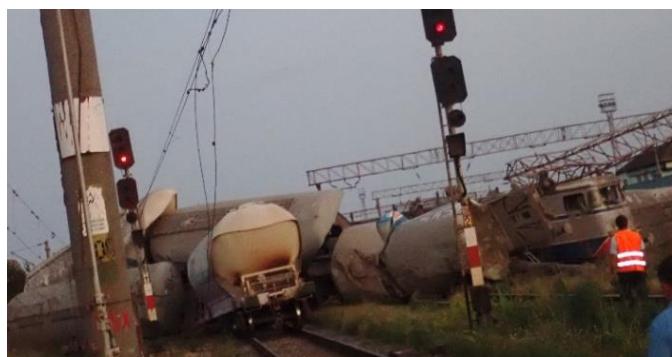
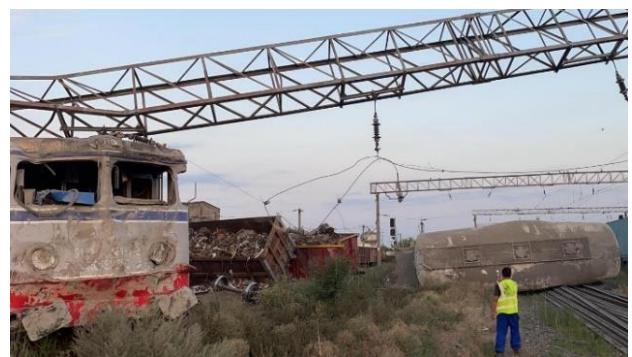
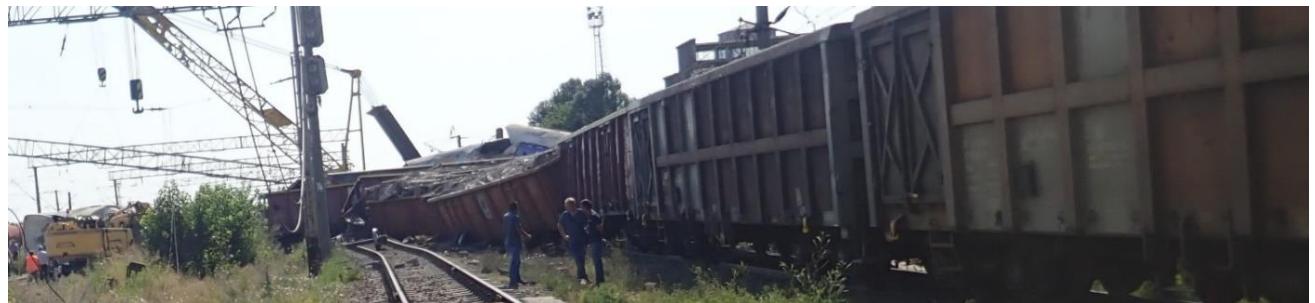
Foto nr.2 – poze de la locul accidentului

- din compunerea trenului de marfă nr.50790-1, vagonul nr.3387932458-7 avea cuplurile smulse, după care 7 vagoane erau deraiate/ răsturnate, ajungând până în gabaritul liniei nr.7;
- locomotiva EA 194 a trenului de marfă nr.60514-1 era deraiată spre stânga sensului de mers, după care 8 vagoane încărcate cu fier vechi erau deraiate, din care primele 7 răsturnate.

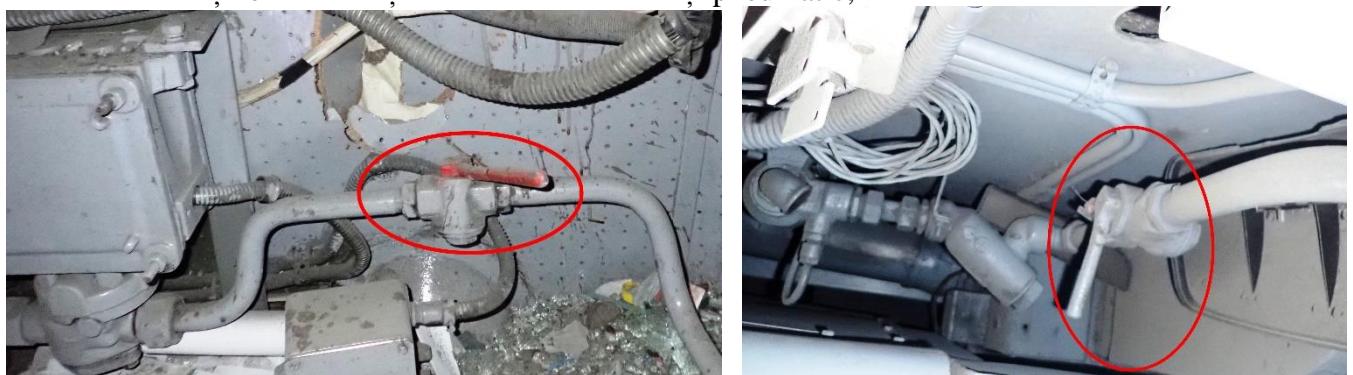
- constatări făcute la fața locului, imediat după producerea accidentului:
 - instalațiile INDUSI și DSV izolate electric și pneumatic;

Foto nr.4 - robinetii de izolare pneumatică a instalațiilor DSV și INDUSI de la locomotiva EA 194

La capitolul 3.a.4. *Compunerea și echipamentele trenului* s-a precizat că, instalația DSV de pe locomotiva EA 194 a fost izolată din data de 25.07.2021, ora 20:30:42, până la momentul producerii accidentului. În acest interval de timp locomotiva a fost luată în primire de 4 ori, cu această ocazie trebuia efectuată proba instalației DSV. Ca urmare a efectuării acestei probe trebuia repusă în funcțiune această instalație, sau, în situația în care aceasta ar fi fost defectă, solicitată remedierea defectelor acesteia conform reglementărilor în vigoare, dar nu a putut fi pus la dispoziția comisiei de investigare nici un document prin care să fie avizată defectarea acestei instalații. Având în vedere cele prezentate anterior comisia de investigare consideră că sunt indicii suficiente care să conducă la ideea că funcționarea instalației DSV nu a fost verificată cu ocazia luării locomotivei în primire de către personalul de locomotivă. Neîndeplinirea acestor atribuții conduce la concluzia că s-a format o rutină de lucru simplificată, însușită de operatorul uman pentru a-și reduce efortul de muncă atât cu ocazia luării în primire a locomotivei cât și în activitatea ulterioară de conducere a acesteia. Faptul că instalația DVS nu era în funcție la momentul producerii accidentului a avut ca rezultat eliminarea uneia dintre barierele sistemului.

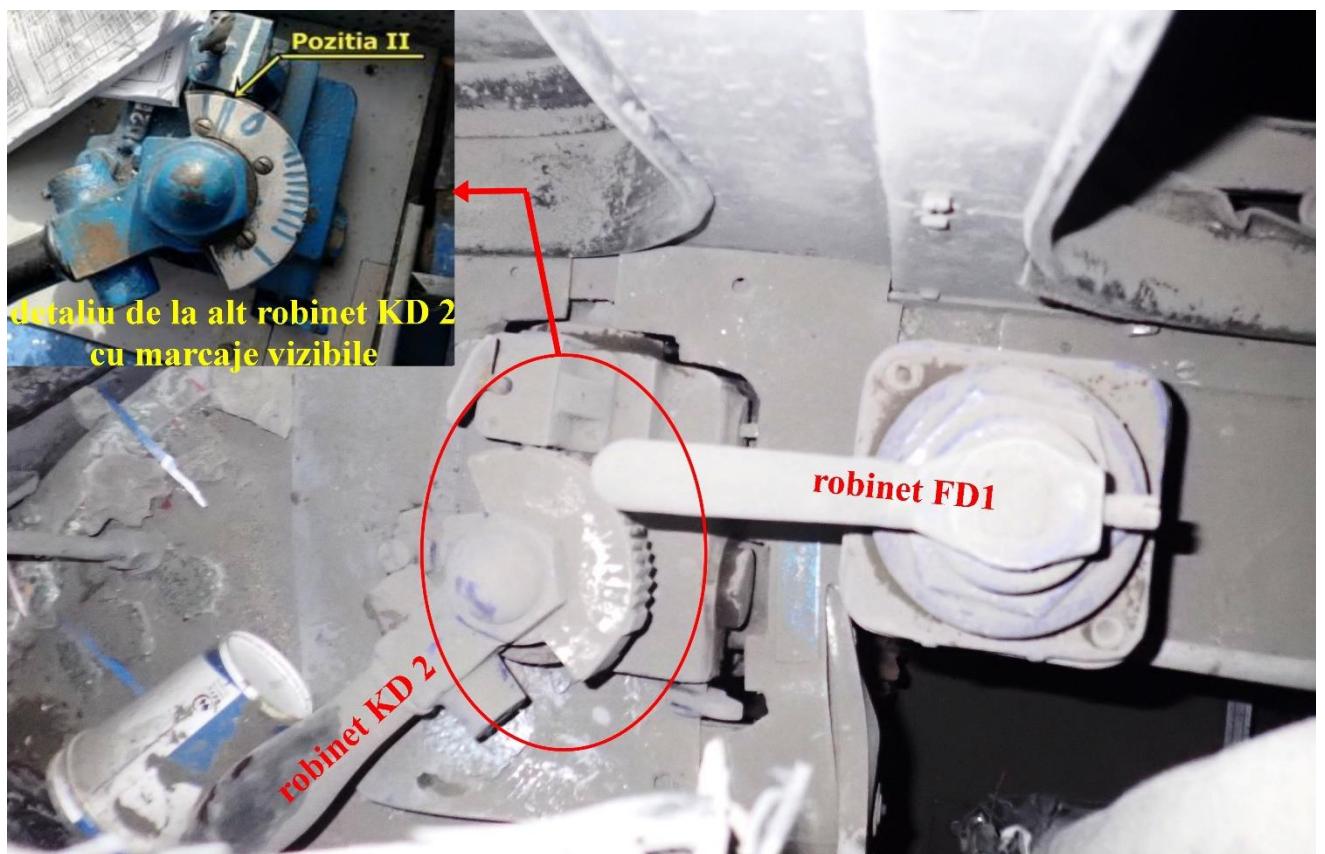
- vitezometrul tip IVMS desigilat;
- stația RTF bună;
- oglinzi bune;
- robinetul mecanicului KD₂ în poziția II de alimentare a conductei generale;
- robinetul FD1 în poziție slăbit;

Foto nr.5 - robinetul mecanicului KD 2 și robinetul FD1 de la locomotiva EA 194

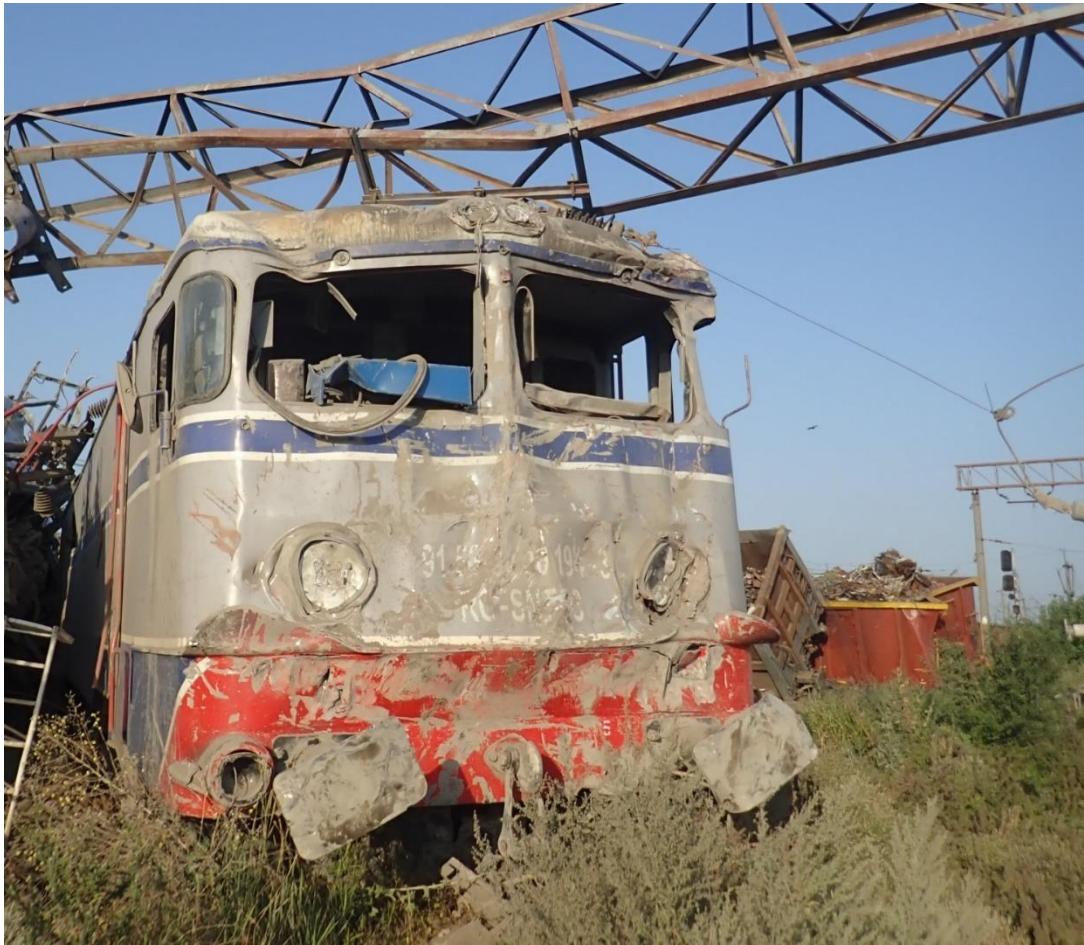
- postul de conducere I, lovit și deformat, ușile de acces în sala mașinii blocate și deformate;
- postul de conducere II avea ușa de acces blocată de vagoane;

Foto nr.6 - locomotiva EA 194 care a remorcat trenul de marfă nr.60514-1

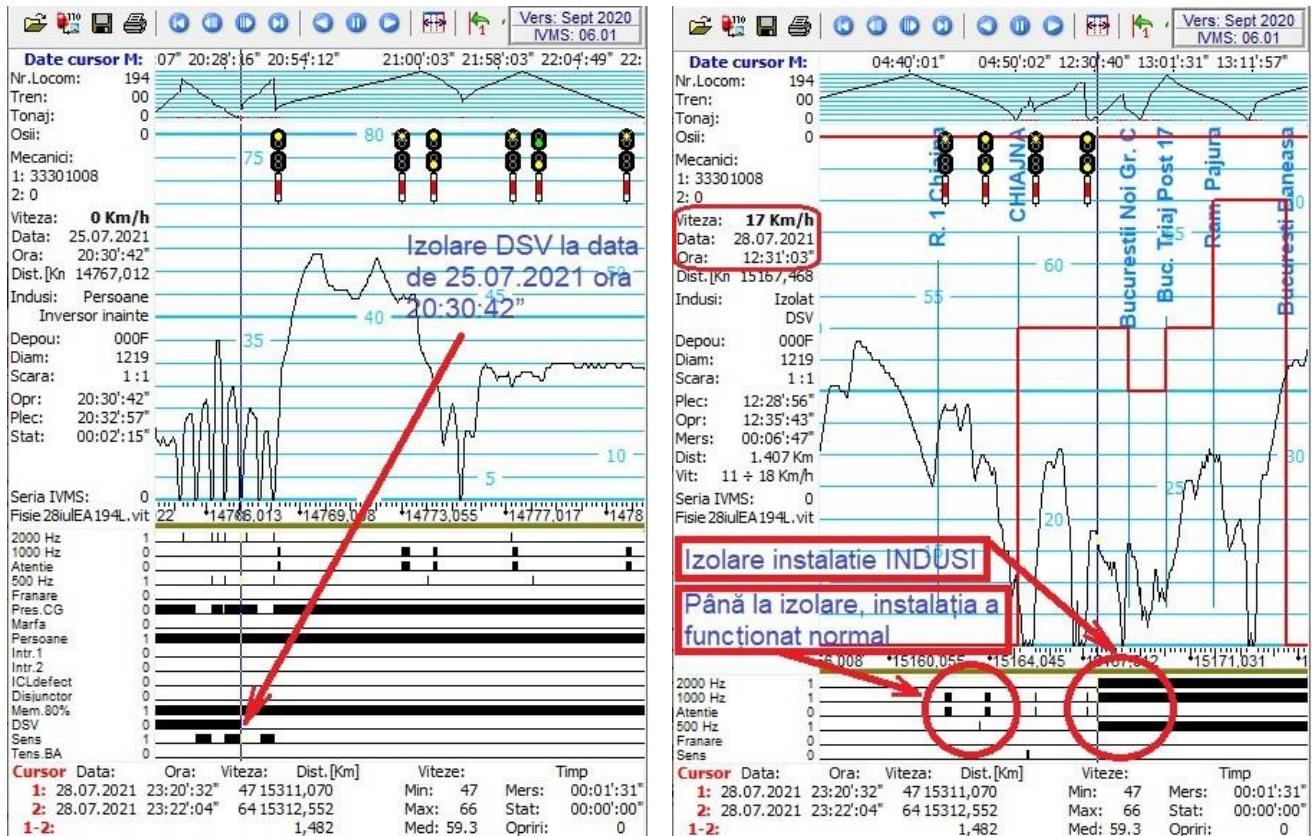
- instalația DSV a fost izolată din data de 25.07.2021, ora 20:30:42, până la momentul producerii accidentului;
- în circulația trenului 60514-1, după plecarea din halta de mișcare Bucureștii Noi, la o viteză de 17 km/h, la ora 12:31:03, a fost izolată instalația INDUSI. Până la momentul izolării instalației, aceasta a funcționat în regim „Persoane” în loc de regim „Marfă” (vitezele de control V1 și V2 pentru regimul „Persoane”, fiind cele prevăzute pentru remorcarea trenurilor de călători până la viteze de 100Km/h);

Figura nr.8 - înregistrarea momentelor de izolare a instalațiilor DSV și IUDUSI

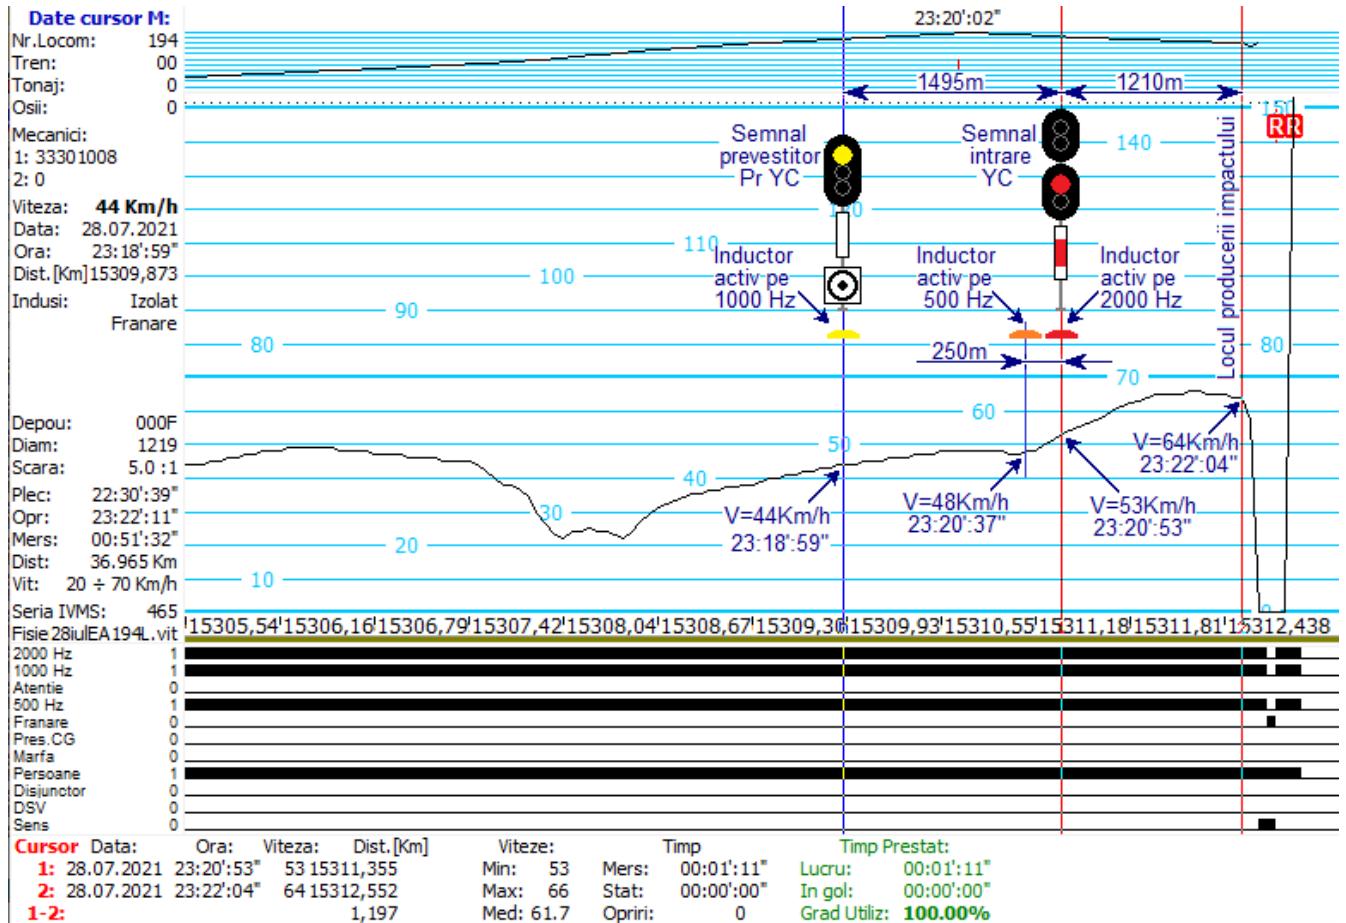
Figura nr.9 - diagrama vitezei

- după plecarea din stația CFR Ciulnița, în data de 28.07.2021, ora 22:30, nu s-a efectuat proba de eficacitate a frânei automate după modificarea computerii trenului;
- la ora 23:18:59, locomotiva a trecut prin dreptul semnalului prevestitor Pr XC, cu viteza de 44 km/h;
- la ora 23:20:37, locomotiva a trecut prin dreptul inductorului de 500 Hz aferent semnalului de intrare XC cu viteza de 48 km/h;
- la ora 23:20:53, locomotiva a trecut prin dreptul semnalului de intrare XC, cu viteza de 53 km/h;
- viteza locomotivei a crescut la 66 km/h pe o distanță de 855 m, apoi viteza a scăzut la 64 km/h pe o distanță de 351 m, după care viteza a scăzut brusc la 0 km/h, la ora 23:22:04;
 - pe ultimii 4 km, viteza trenului a crescut aproape constant de la 22 km/h la 66 km/h, fără a fi înregistrate efecte de frânare sau de reducere a acesteia.

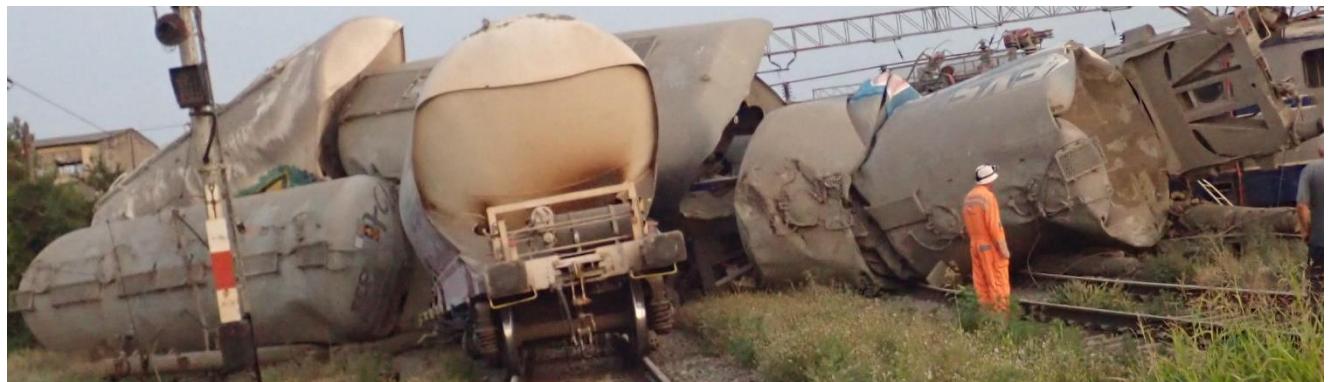
- vagonul nr.33879305349-1, al 29-lea din compunere, era pe linia II având bara aparatului de tracțiune ruptă, aparatul de tracțiune din față, sens mers;
- vagoanele cu nr.33879324197-1, nr.33879305563-7, nr.33879324363-9, nr.33879324225-0, nr.33879305340-0, nr.33879324259-9 și nr.33879324232-6, ultimele 7 vagoane din compunere, erau deraiate, răsturnate și încălecate ca urmare a tamponării de către trenul de marfă nr.60514-1.

Foto nr.10 - vagoane seria Uacs din compunerea trenul de marfă nr.50790-1

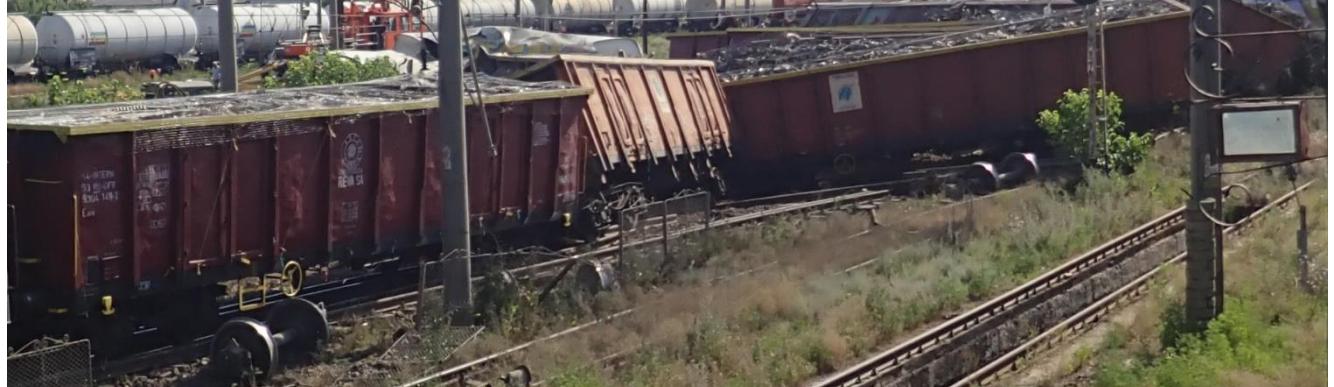
- vagoanele cu nr.33535321034-7, nr.33876735594-8, nr.33535321065-1, nr.84535301926-6, nr.33535320003-3, nr.33535321037-0 și nr.33535304781-4, încărcate cu fier vechi, primele 7 vagoane din compunere, erau deraiate, răsturnate și încălecate ca urmare a tamponării cu trenul de marfă nr.50790-1;
- vagonul nr.84535304149-2, încărcat cu fier vechi, al 8-lea din compunere, era pe linia II având deraiate cele două osii ale primului boghiu, în sensul de mers.

Foto nr.11 - vagoane seria Eacs, încărcate cu fier vechi, din compunerea trenul de marfă nr.60514-1
