AVIZ

Prezentul Aviz face parte integrantă din Raportul de investigare al accidentului feroviar produs la data de al **accidentului feroviar produs la data de 01.08.2021, pe linia ferată industrială aparținând ROMCIM SA București – Punct de lucru Medgidia, în circulația trenului de marfă nr.30658-1** (aparținând operatorului de transport feroviar Deutsche Bahn Cargo Romania SRL), prin deraierea primului vagon din compunerea trenului.

RAPORT DE INVESTIGARE

a accidentului feroviar produs la data de 01.08.2021, pe linia ferată industrială
aparținând ROMCIM SA București – Punct de lucru Medgidia,
în circulația trenului de marfă nr.30658-1, aparținând Deutsche Bahn Cargo Romania SRL
prin deraierea vagonului nr.83536658166-7

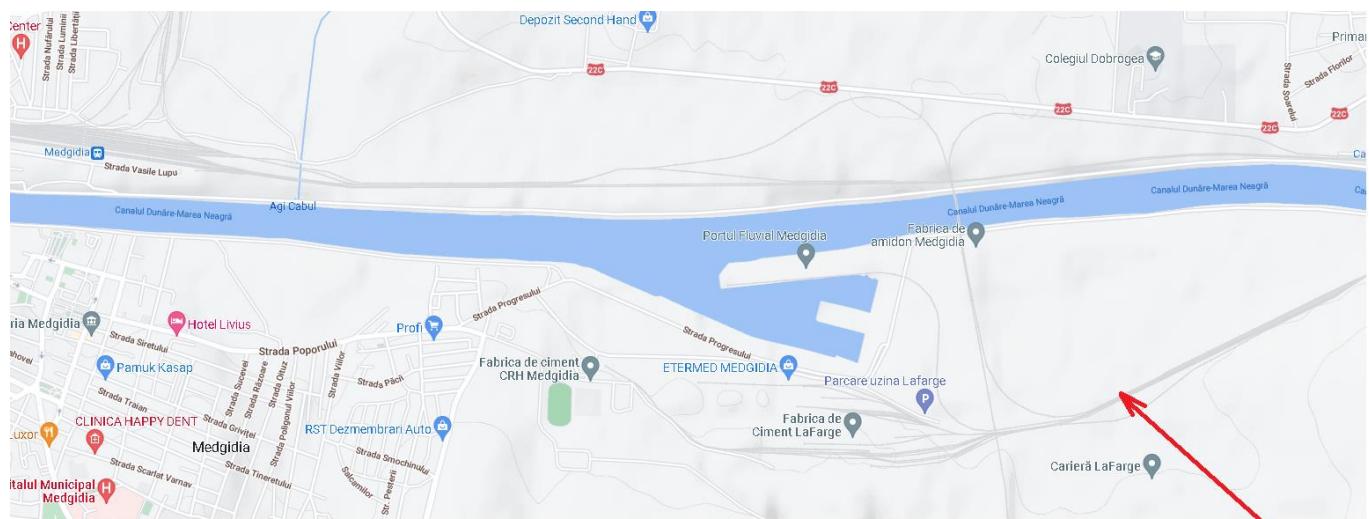
Figure no.1 – accident site

The freight train had derailed about 45 m, stopping following the braking measures taken by the driver.

Following the accident, the track superstructure was affected on about 45 m.

The first axle of the wagon no.83536658166-7 derailed in the running direction.

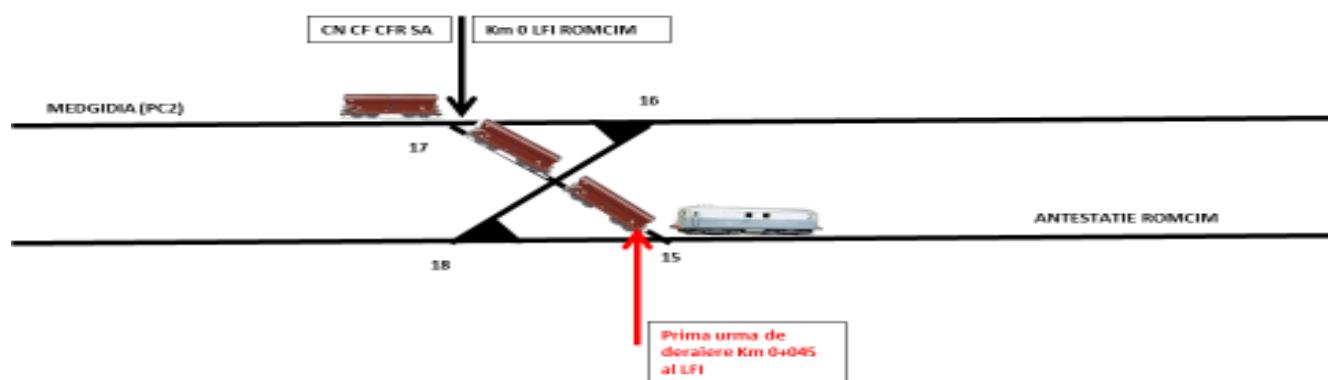
Figura nr.2 - schiță producerii accidentului

Trenul de marfă a circulat în stare deraiată circa 45 metri, fiind oprit ca urmare a măsurilor de frânare luate de mecanicul de locomotivă și ordinul primit prin stația RTF de la IDM dispozitor aparținând LOG FER.

La locul producerii accidentului profilul transversal al căii pe LFI este în palier, suprastructura căii este alcătuită din cale cu joante, săne tip 49 montate pe traverse din lemn cu prindere indirectă tip K.

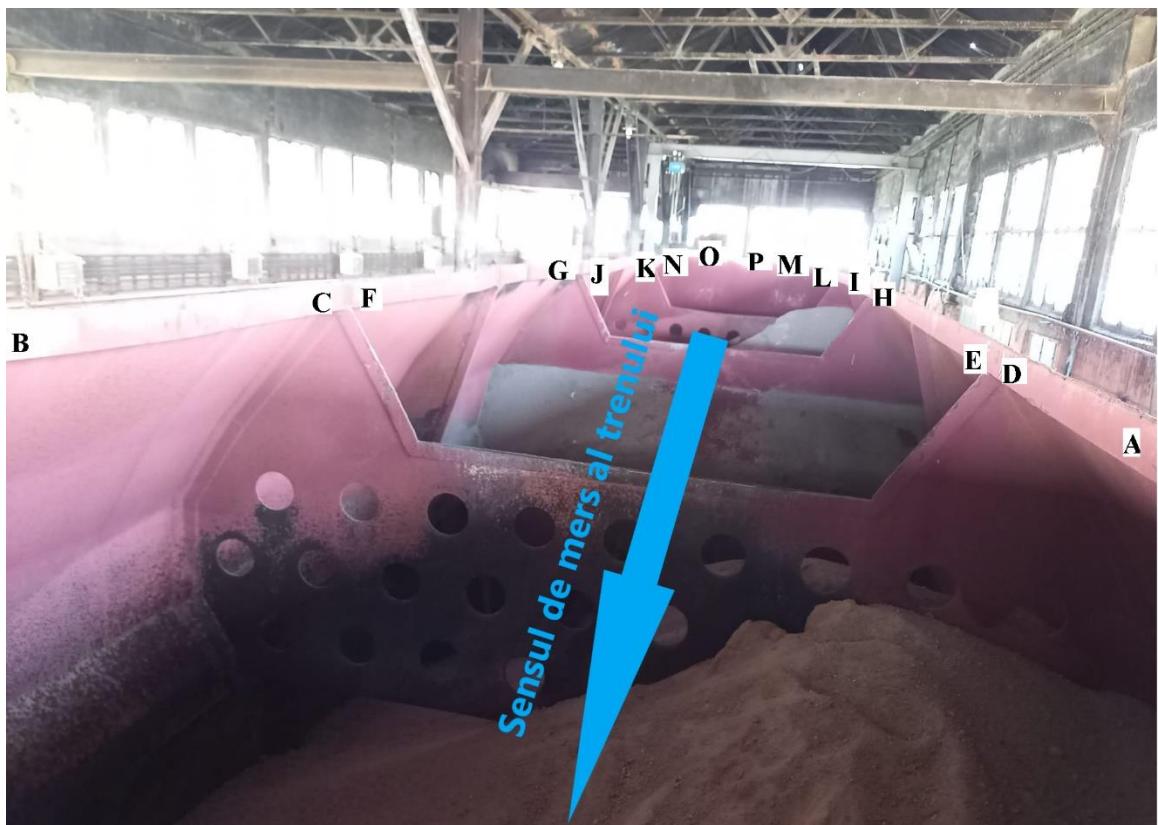
Irregular loading of the wagon no.83536658166-7 in relation to its longitudinal axis, because of these conditions the ratio between the guiding force and the load acting on the guiding wheel (1R) shall increase over the derailment stability limit.

- zona 3:
 - pct. I (pe partea roților L) - 1480 mm;
 - pct. J (pe partea roților R) - 2030 mm;
 - pct. K (pe partea roților R) - 1300 mm;
 - pct. L (pe partea roților L) - 340 mm;
- zona 4 (roțile 3L-3R și 4L-4R):
 - pct. M (3L) - 490 mm;
 - pct. N (3R) - 1330 mm;
 - pct. O (4R) - 2080 mm;
 - pct. P (4L) - 1550 mm;

Foto nr.1 - starea încărcăturii în vagon cu punctele de măsurare a înălțimii mărfuii

At the first wagon of the freight train no.30658-1 there was found that the freight was not loaded regularly in relation to the longitudinal axis of it, the quantity of goods, being on the left side, in the running direction of the train, was considerably higher than that situated on the right side. Following of it, the load acting on the right side be lower than that acting on the left wheel.

ASFR shall ensure, through specific surveillances, that the documents concluded between the railway undertaking and the forwarder of the goods comply with the provisions of the national regulation framework regarding the delivery-reception of wagons loaded with goods.

ASFR shall ensure that the railway undertaking re-assesses the risk represented by the routing of the trains with wagons where the goods are not loaded in accordance with the Loading Rules issued by UIC and it establishes viable measures for keeping under control this risk.

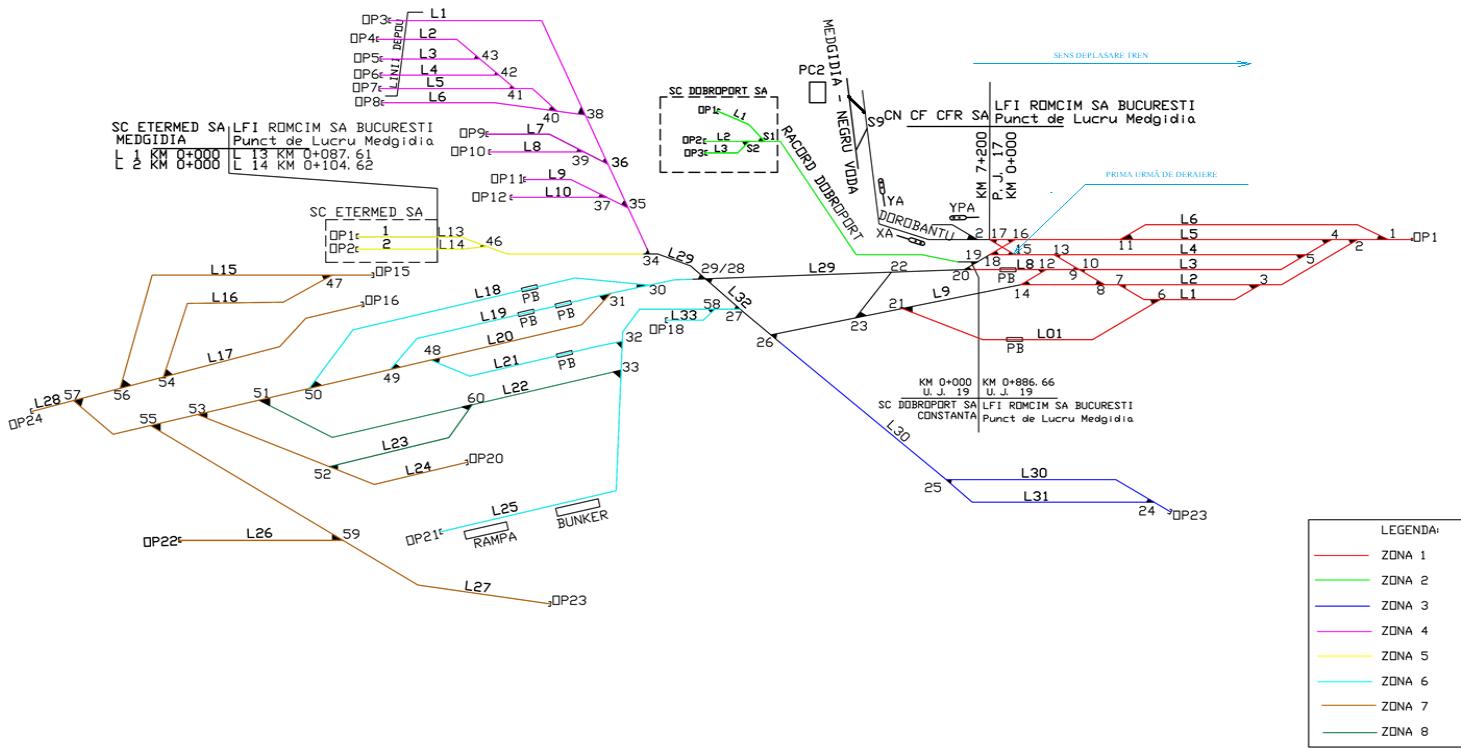
Figura nr.4 – schița dispozitivului de linii din cadrul LFI cu locul producerii accidentului

În raport cu sensul de mers al trenului, prima urmă de deraiere a fost identificată la km 0+045 al LFI, pe flancul activ al acului curb de la schimbătorul de cale nr.15 și notată pe teren ca fiind punctul „0”. Aceasta a fost produsă prin escaladarea acestui ac de macaz de către roata situată pe partea dreaptă a primei osii, în sensul de mers al trenului.

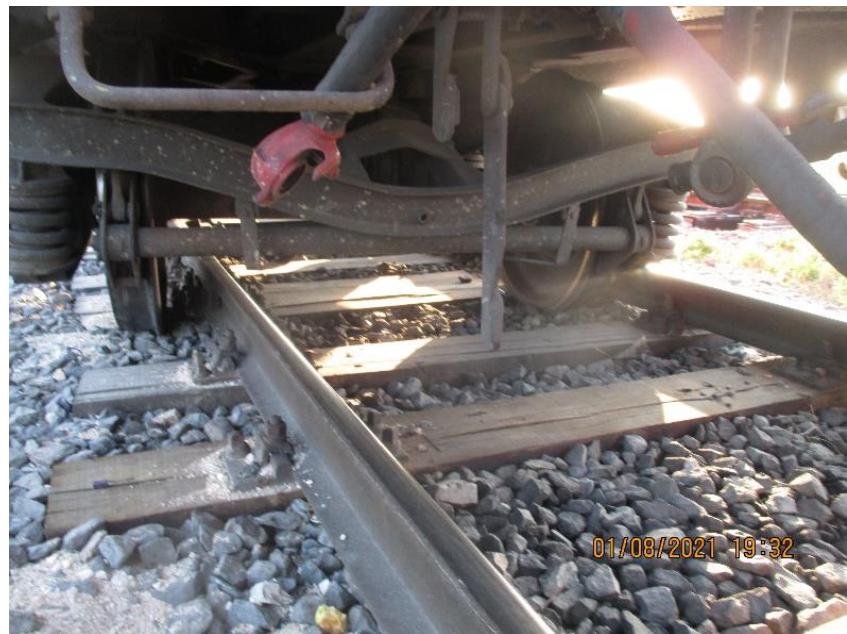
După escaladarea acului curb de către roata dreaptă a primei osii sens de mers, în deraiere a fost antrenată și roata corespondentă a acestei osii. Urmele de cădere a roților de pe șine au putut fi observate după aproximativ 1,5 m. Roata de pe partea dreaptă au căzut în exteriorul căii, iar cea de pe partea stângă în interiorul căii.

Foto nr.3 - poziția osiei deraiate

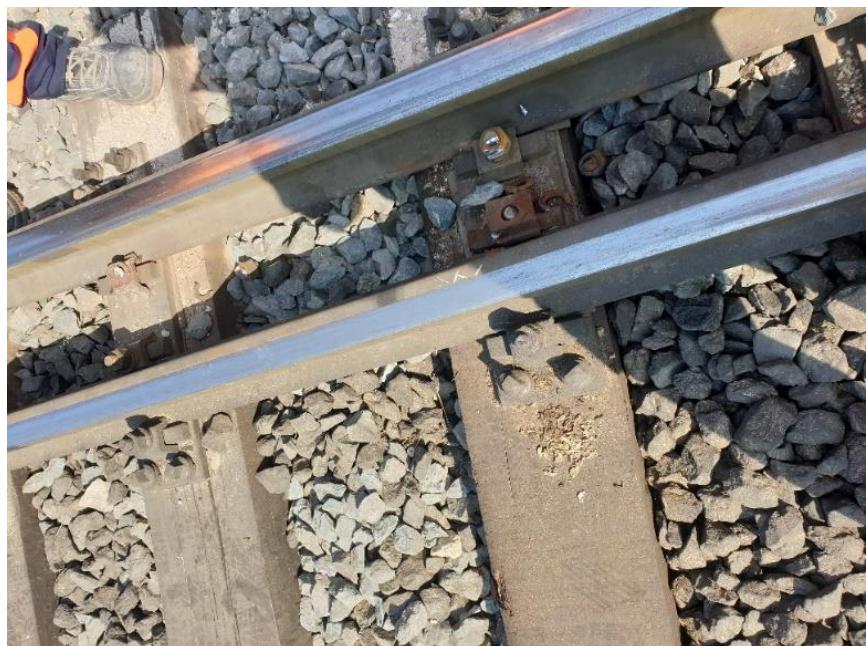
Trenul a circulat în stare deraiată aproximativ 45 m, afectând buloane și tirfoane montate atât la interiorul, cât și exteriorul căii.

Foto nr.4 - buloane afectate de circulația în stare deraiată a vagonului

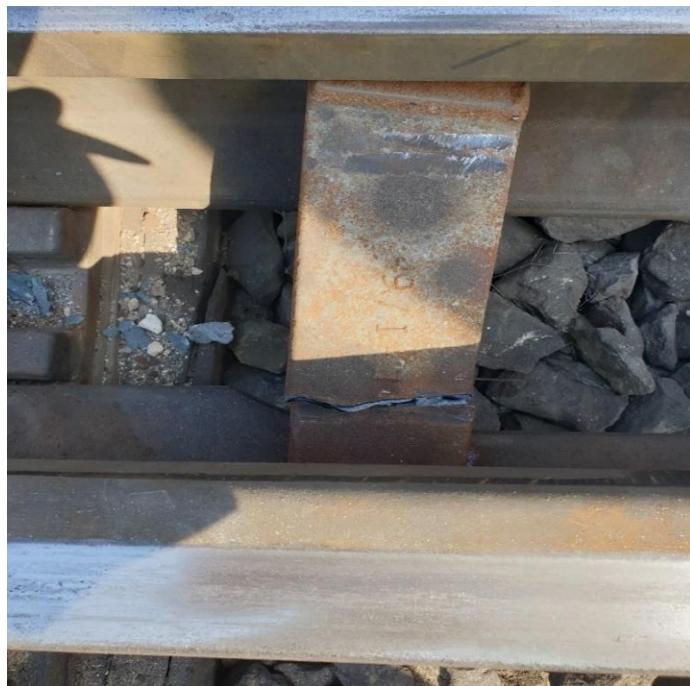
Foto nr.5 - proțap al macazului nr.17 rupt

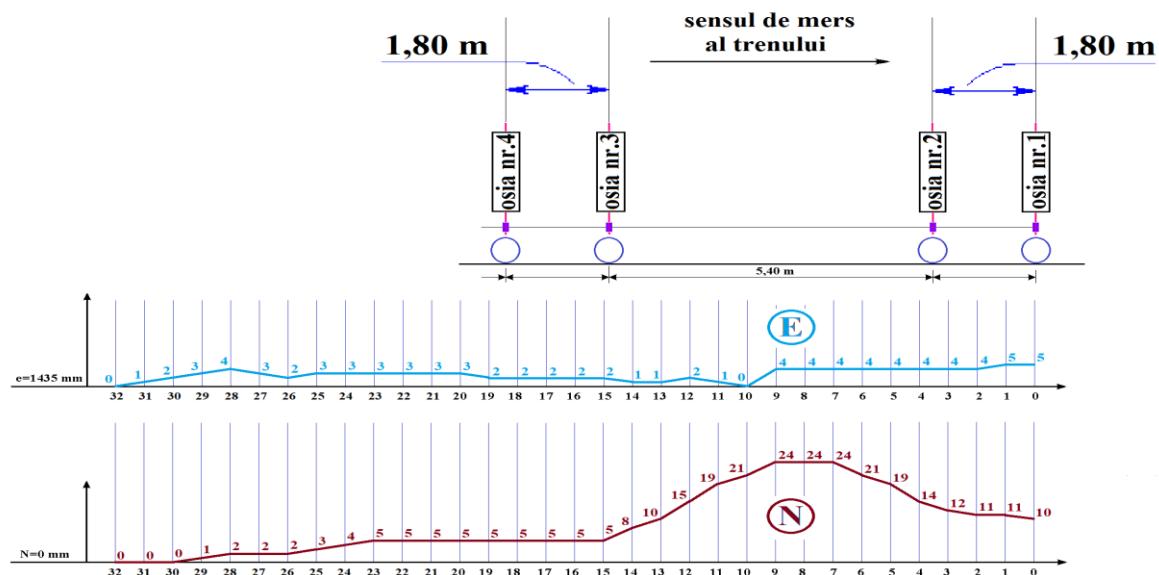
Figura nr.5 - ecartamentul și nivelul transversal măsurate - analiză grafică

De la punctul „0” în sens invers sensului de mers al trenului au fost marcate pe teren 32 de puncte (noteate de la „0” la „32”). În toate punctele marcate au fost efectuate măsurători, în regim static, cu tiparul de măsurat calea, la ecartament și nivel transversal al căii. Precizăm că, întrucât măsurătorile au fost efectuate începând cu punctul „0”, în sens invers sensului demers al trenului, valorile măsurate ale nivelului transversal indică faptul că nivelul firului din stânga al căii (în sensul de mers al trenului) - contraacelui curb al macazului era mai sus decât cel al firului din dreapta - acului curb.

Valorile ecartamentului, nivelului transversal și variația acestora, sunt prezentate sub formă de diagrame în figura următoare.
