AGENȚIA DE INVESTIGARE FERROVIARĂ ROMÂNĂ - AGIFER

## **RAPORT DE INVESTIGARE**

al accidentului feroviar produs la data de 05.08.2021,  
pe raza de activitate a Sucursalei Regionale de Căi Ferate Constanța,  
pe parcursul de primire în stația CFR Medgidia, la linia nr.10 abătută,  
prin deraierea unui vagon din compunerea trenului de marfă nr.20934

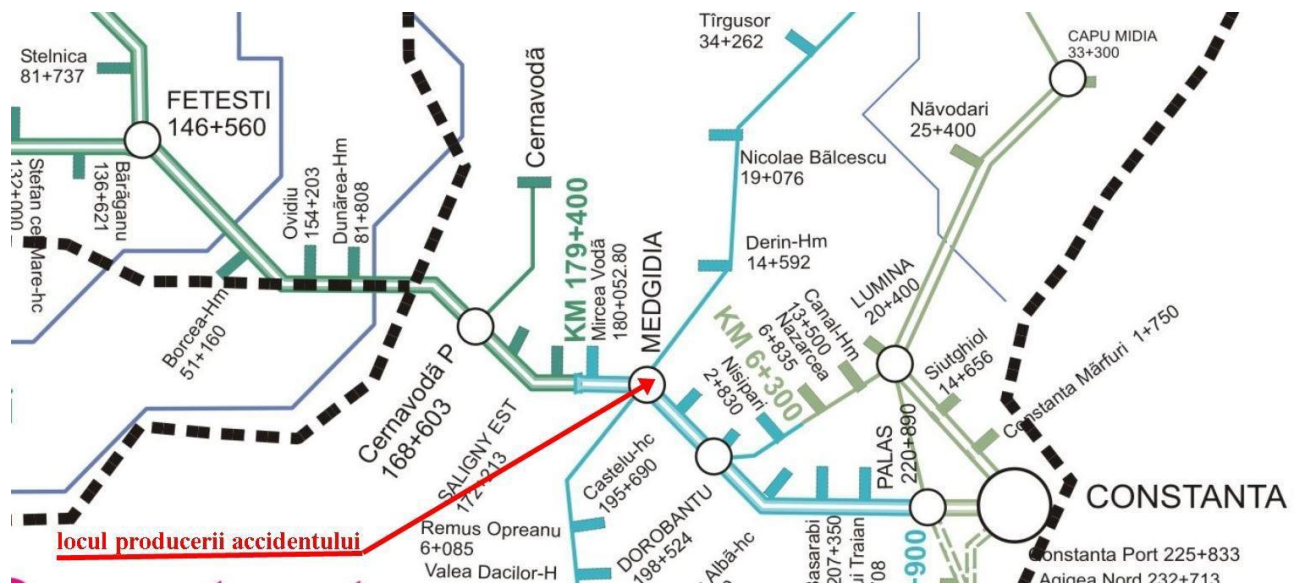
Drawing no.1. Accident site

On the 5<sup>th</sup> August 2021, at 10:45 o'clock, when the freight train no.20934 was stabled, having entry route on the line no.10 of the railway station Medgidia, the wagon no.84539305086-7, the 4<sup>th</sup> one of the train, derailed on the switch no.45, operated on „deflecting section”, negotiated.

The derailment consisted in the left of the active shoulder of the head of curved stock rail by the right wheel from the first bogie and its fall between the curved stock rail and the right point, in the running direction, followed by the overclimbing of the active shoulder of the curved point and its fall between the curved point and right stock rail of the corresponding left wheel. The wagon no.84539305086-7 (the 4<sup>th</sup> one after the locomotive) ran with the axle derailed up to the crossing of the switch no.45, where the right wheel hit the first support of the check rail and distorted it, it leading to the derailment of the second bogie of the wagon.

The freight train no.20934 ran with the wagon no.84539305086-7 derailed, about 60 m and stopped following the measures took by the driver.

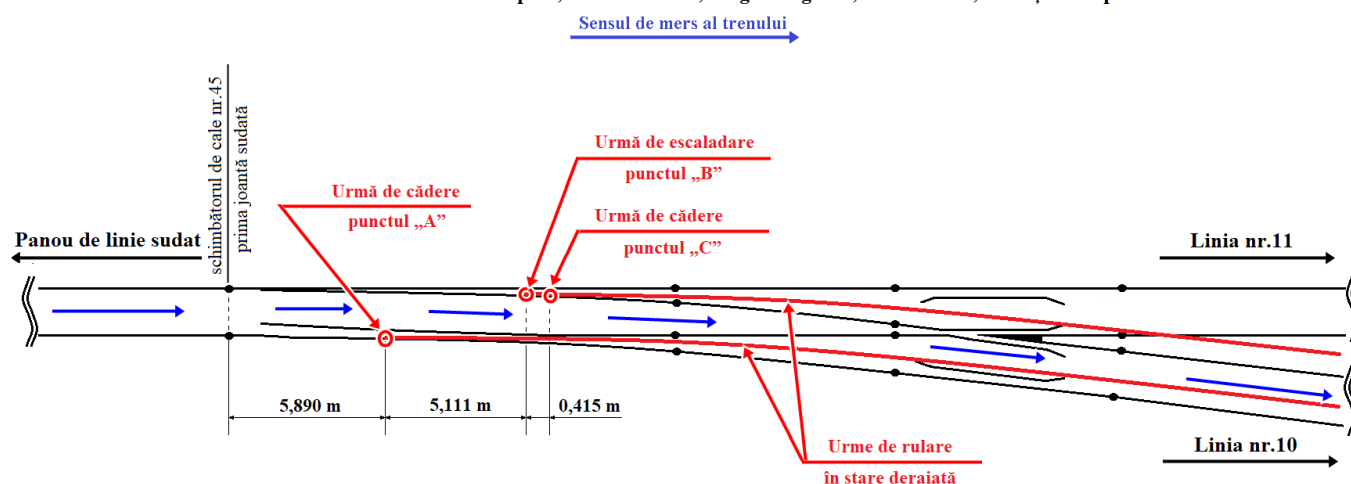
*Schița nr.2 – Reprezentarea schematică a schimbătorului de cale nr.45 pe care s-a produs deraierea*

Schimbătorul de cale nr.45: tip 49; raza  $R=300$  m; tangenta  $tg=1/9$ ; ace flexibile; deviație dreapta

Deraierea s-a produs în cuprinsul schimbătorului de cale nr.45, pe zona macazului propriu-zis, la o distanță de 5,890 m după prima joantă sudată a schimbătorului, în sensul de mers al trenului, punct notat cu „A”.

La o distanță de 5,111 m după punctul „A”, translatat pe acul curb din partea stângă, se produce escaladarea flancului activ al acului curb, în punctul „B”, de către roata corespondentă din partea stângă (roata atacantă). Buza roții a rulat pe fața superioară a acului curb o distanță de 0,415 m, până în punctul „C”, unde a părăsit flancul inactiv și a căzut între acul curb și contraacul drept. În continuare, roata din stânga a circulat în stare deraiată pe elementele metalice de prindere și pe traversele schimbătorului.

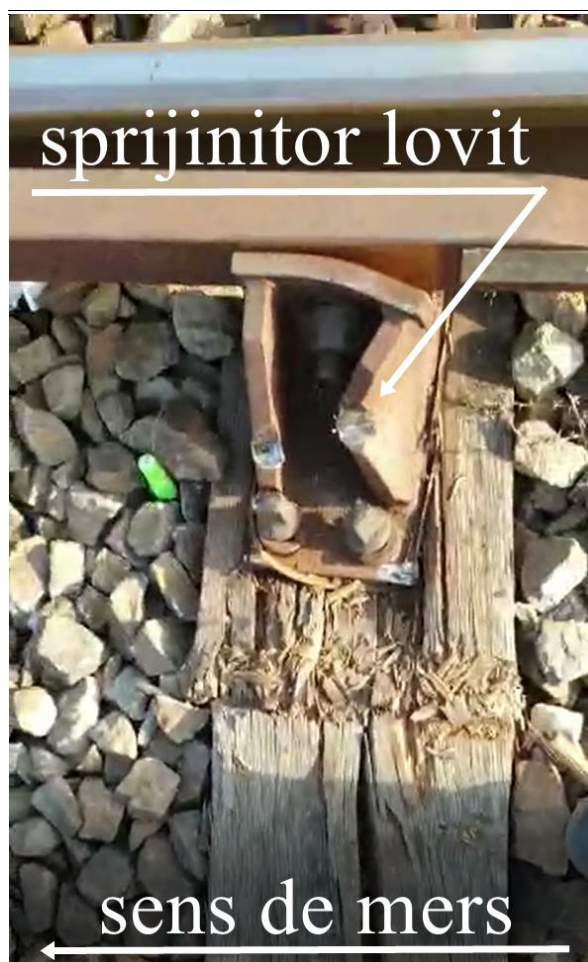
*Foto nr.1 – primul sprijinitor al contrașinei din dreapta, în sensul de mers al trenului*

Circulația în stare deraiată a primei osii a cauzat lovirea (cu roata din dreapta) și deformarea primului sprijinitor al profilului de contrașină din dreapta sensului de mers și antrenarea în deraiere ale celorlalte osii ale vagonului nr. 845393050867( al 4-lea de la locomotivă).

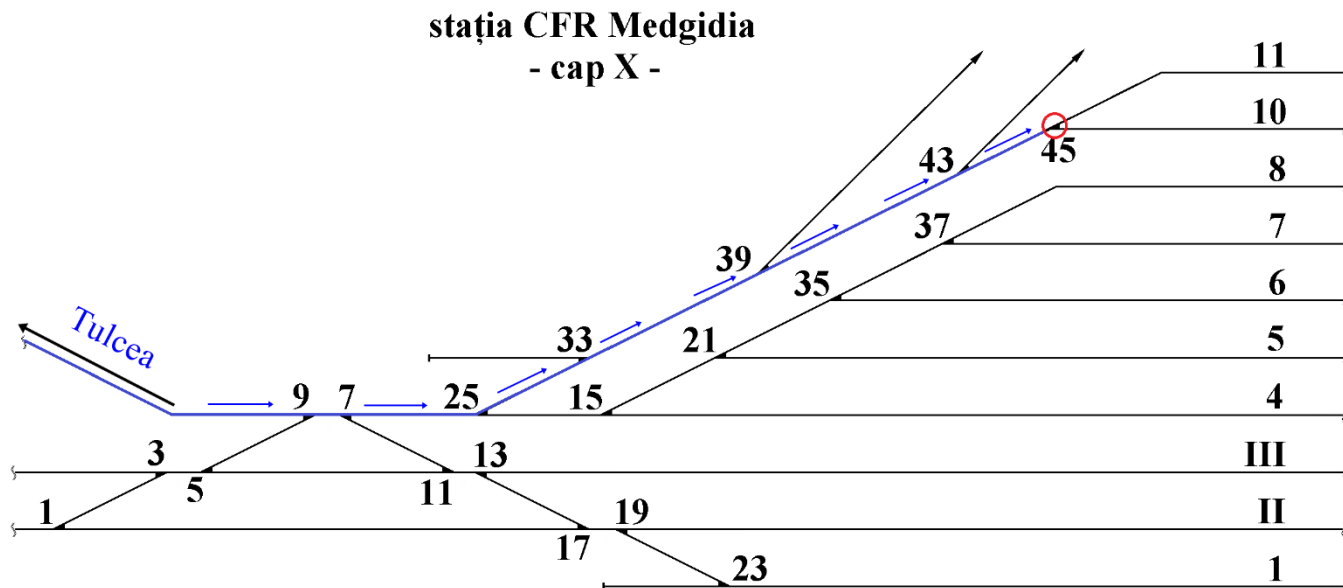
*Schița nr.3 – Schița stației cap X unde s-a produs accidentul feroviar*

○ locul producerii accidentului  
→ sensul de mers al trenului

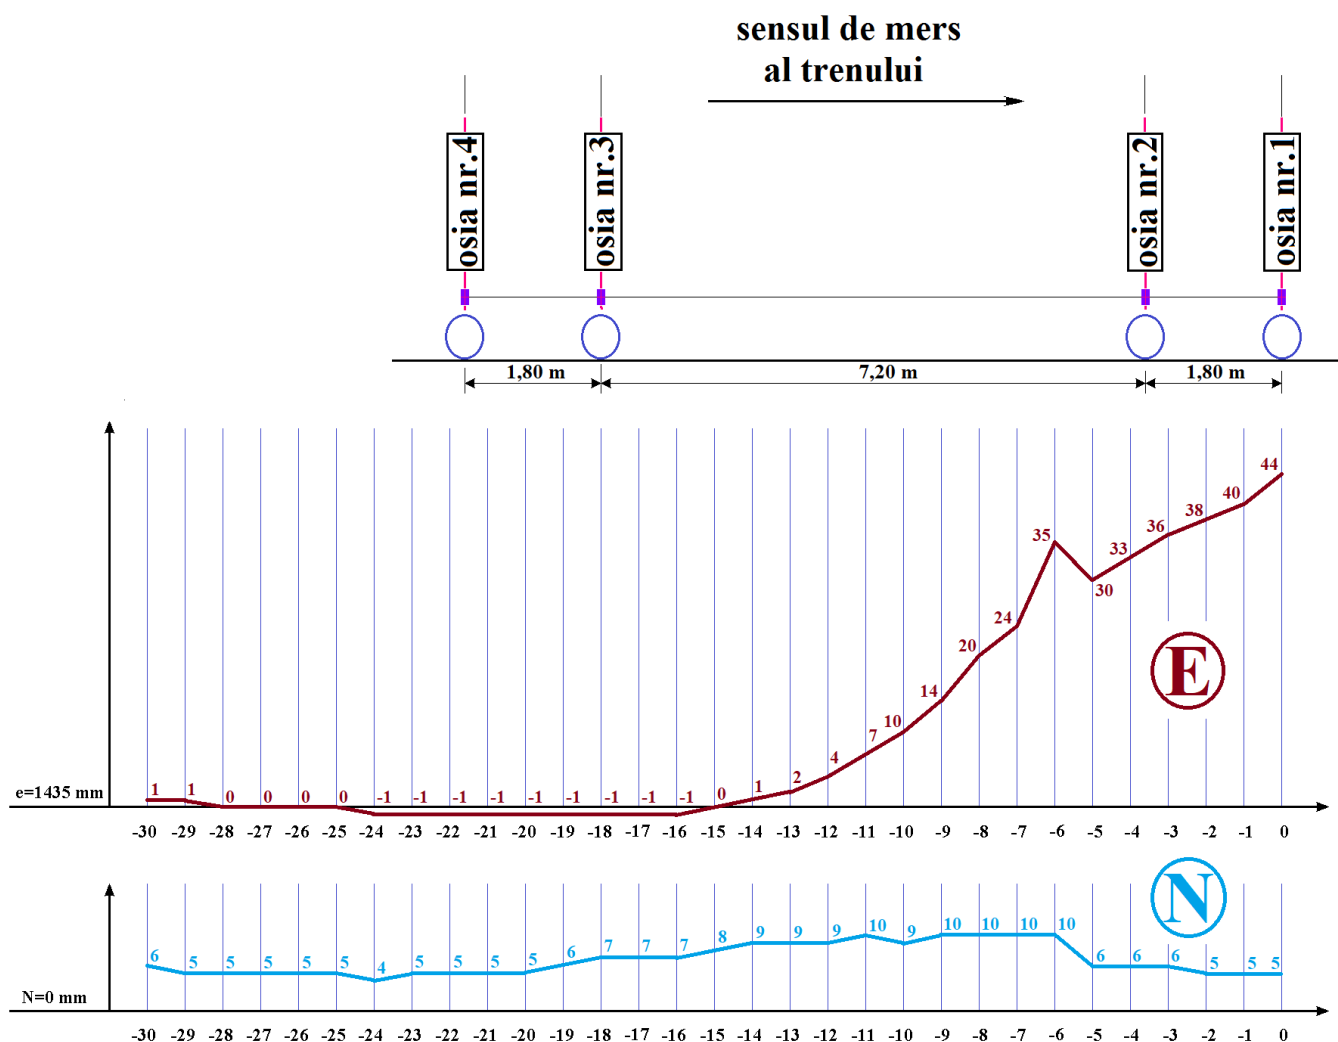
Diagrama nr. 1 - Diagrama de ecartament măsurat la data de 05.08.2021

Având în vedere faptul că, pentru retragerea vagoanelor nederaiate de pe zona afectată de deraiere, era necesară montarea de tiranți, înainte de montarea acestora s-au făcut, la data de 05.08.2021, măsurători la ecartament și nivel, măsurători prezentate în diagrama nr.1.

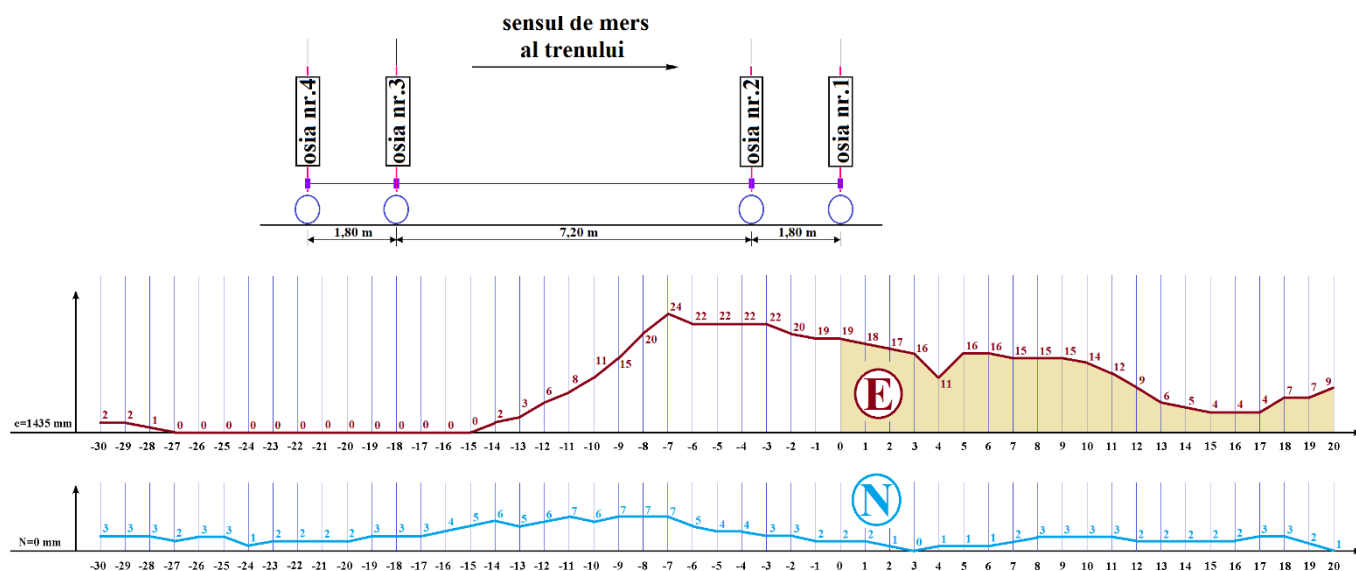
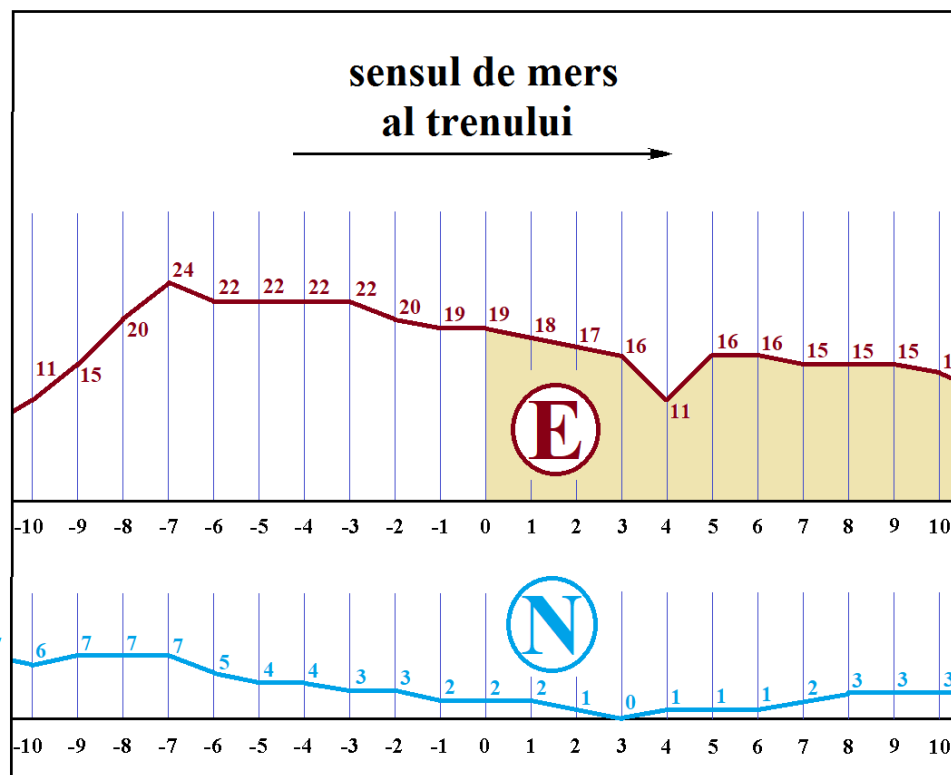
După retragerea vagoanelor și demontarea tiranților, în punctele numerotate de la „-30” la „20”, s-au efectuat măsurători la ecartament și nivel la data de 09.08.2021, în regim static, cu tiparul de măsurat

calea de tipul „Geismar” nr. 1910 – 42826, având verificarea metrologică în termen de valabilitate, măsurătorile fiind prezentate în diagrama nr.2.

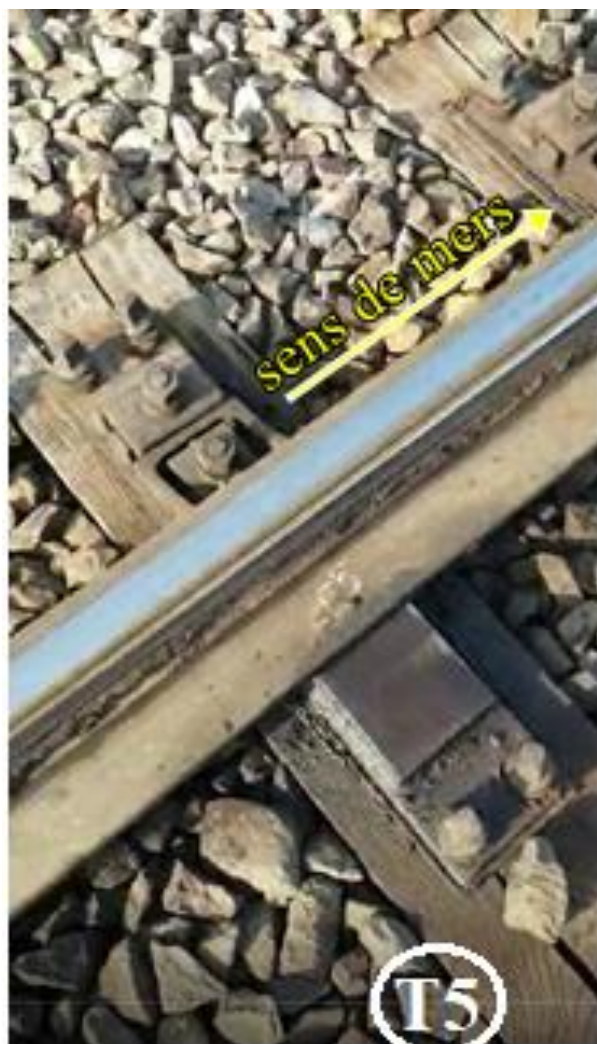
- T1, T2: prezintă crăpături sub plăcile metalice, în zona prinderilor, prinderile sunt active;
- T3: prezintă crăpături sub plăcile metalice, în zona prinderilor; dreapta – placa are prinderea completă și activă; stânga – prinderea este completă cu tirfoanele înclinate în lungul traversei înspre exteriorul căii de rulare;
- T4: prezintă crăpături sub plăcile metalice, în zona prinderilor; dreapta – placa are prinderea completă și activă; stânga – prindere 50% cu tirfoanele înclinate în lungul traversei înspre exteriorul căii de rulare;
- T5: prezintă crăpături sub plăcile metalice, în zona prinderilor; dreapta și stânga – prinderea este completă cu tirfoanele înclinate în lungul traversei înspre exteriorul căii de rulare;

*Foto nr.2 - traversa T5 - prinderea placă-traversă pe partea stângă*

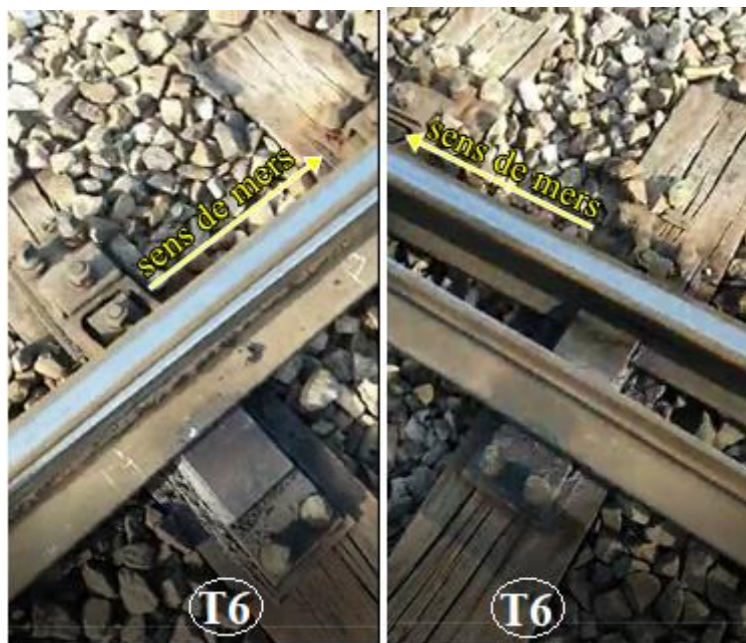
- T6: prezintă crăpături sub plăcile metalice, în zona prinderilor; dreapta – prinderea este completă cu tirfoanele înclinate în lungul traversei înspre exteriorul căii de rulare; stânga – prinderea este inactivă;

*Foto nr.3 - traversa T6 - prinderea placă-traversă pe partea stângă și pe partea dreaptă*

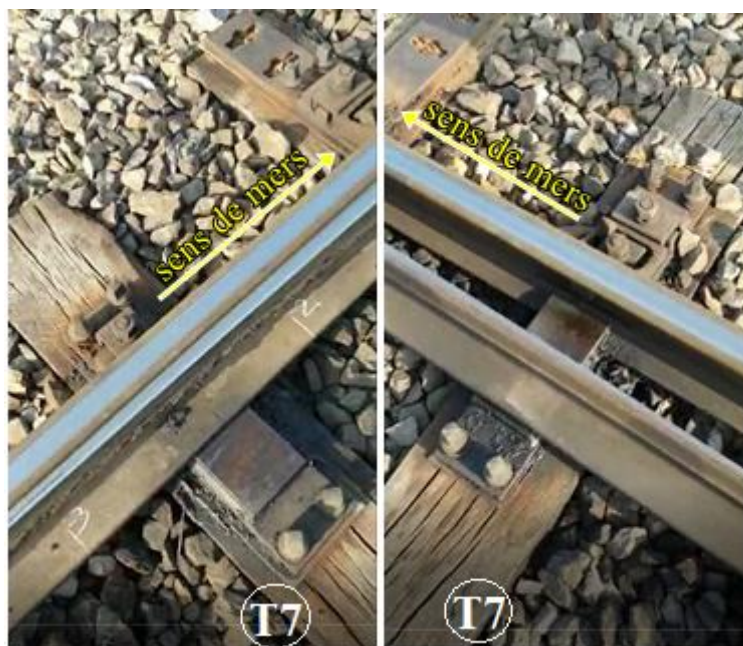
- T7: prezintă crăpături sub plăcile metalice, în zona prinderilor; dreapta – prinderea este 50 % cu tirfoanele înclinate în lungul traversei înspre exteriorul căii de rulare și urme pe traverse, de deplasare a plăcii metalice în exteriorul curbei, de aproximativ 15 mm; stânga – prinderea este inactivă;

*Foto nr.4 - traversa T7 - prinderea placă-traversă pe partea stângă și pe partea dreaptă*

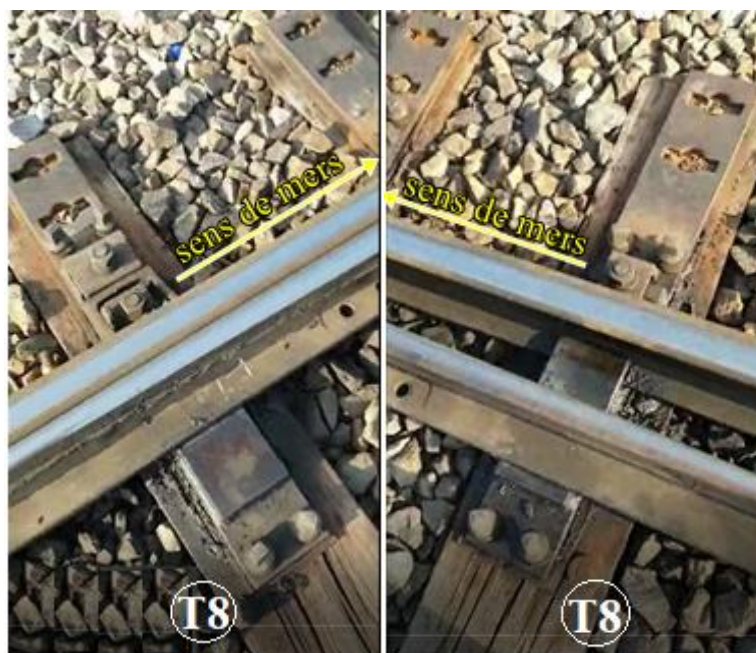
- T8: prezintă crăpături sub plăcile metalice, în zona prinderilor; dreapta și stânga – prinderea este inactivă;

*Foto nr.5 - traversa T8 - prinderea placă-traversă pe partea stângă și pe partea dreaptă*

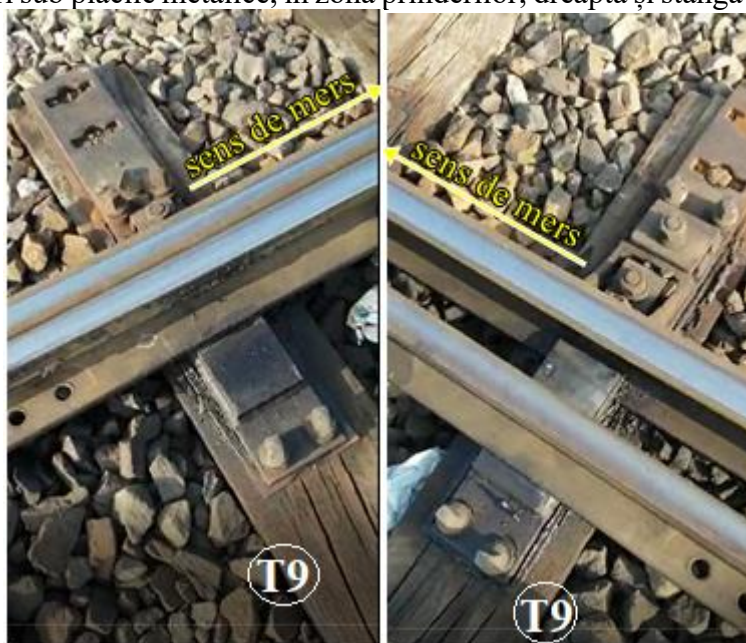
- T9: prezintă crăpături sub plăcile metalice, în zona prinderilor; dreapta și stânga – prinderea este inactivă;

*Foto nr.6 - traversa T9 - prinderea placă-traversă pe partea stângă și pe partea dreaptă*

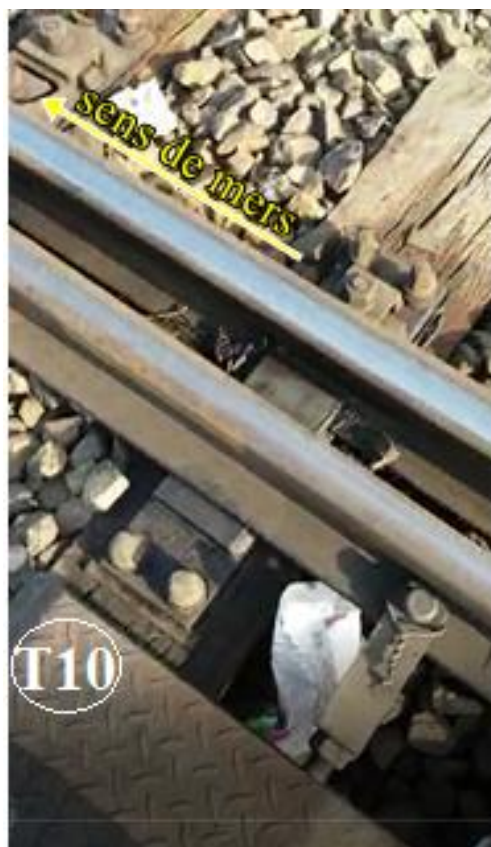
- T10: prezintă crăpături sub plăcile metalice, în zona prinderilor; dreapta și stânga – prinderea este inactivă; plăcile metalice prezintă urme pe traverse, de deplasare a plăcii metalice în exteriorul curbei, de aproximativ 20 mm la stânga și aproximativ 12 mm la dreapta; Poziția traversei T10 coincide cu poziția punctului „A” și punctului „0”;

*Foto nr.7 - traversa T10 - prinderea placă-traversă pe partea dreaptă*

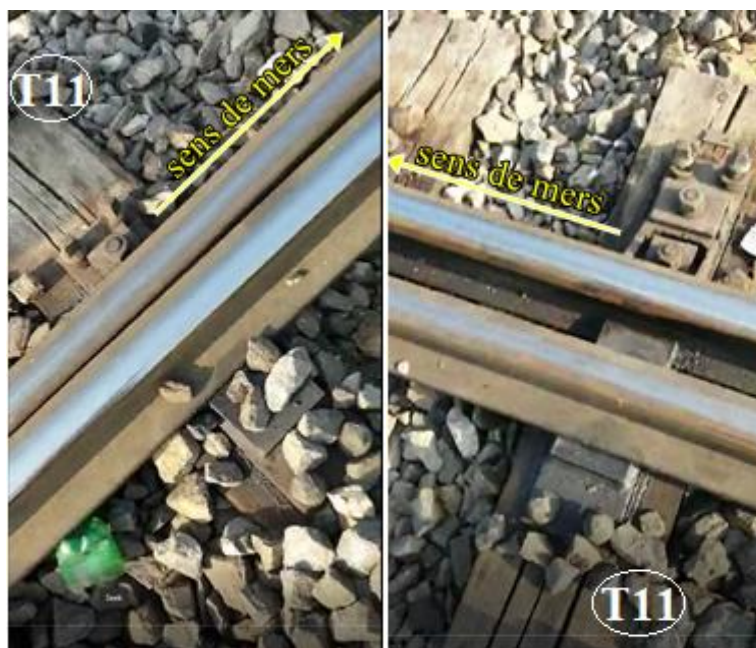
- T11: prezintă crăpături sub plăcile metalice, în zona prinderilor; dreapta și stânga – prinderea este inactivă; plăcile metalice prezintă urme pe traverse, de deplasare a plăcii metalice în exteriorul curbei, de aproximativ 28 mm la stânga și aproximativ 10 mm la dreapta;

*Foto nr.8 - traversa T11 - prinderea placă-traversă pe partea stângă și pe partea dreaptă*

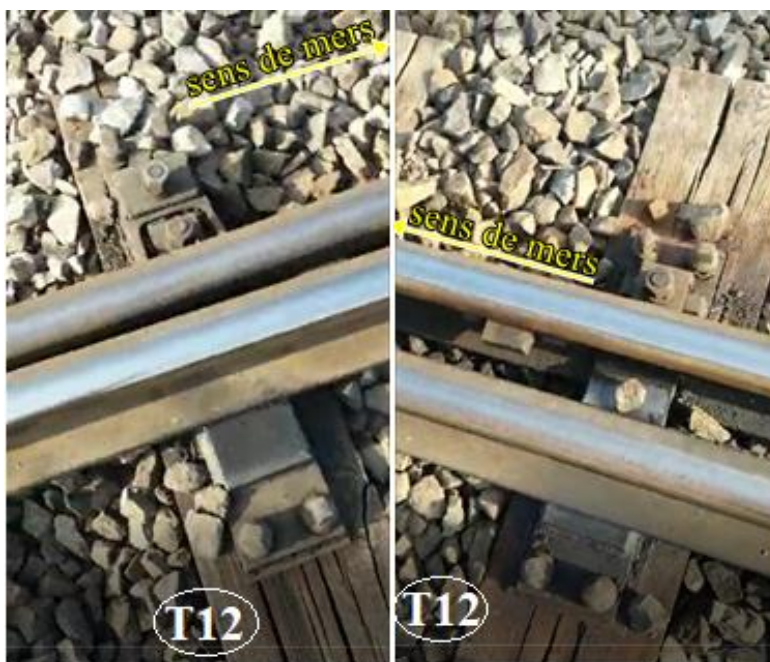
- T12: prezintă crăpături sub plăcile metalice, în zona prinderilor; dreapta și stânga – prinderea este inactivă;

*Foto nr.9 - traversa T12 - prinderea placă-traversă pe partea stângă și pe partea dreaptă*

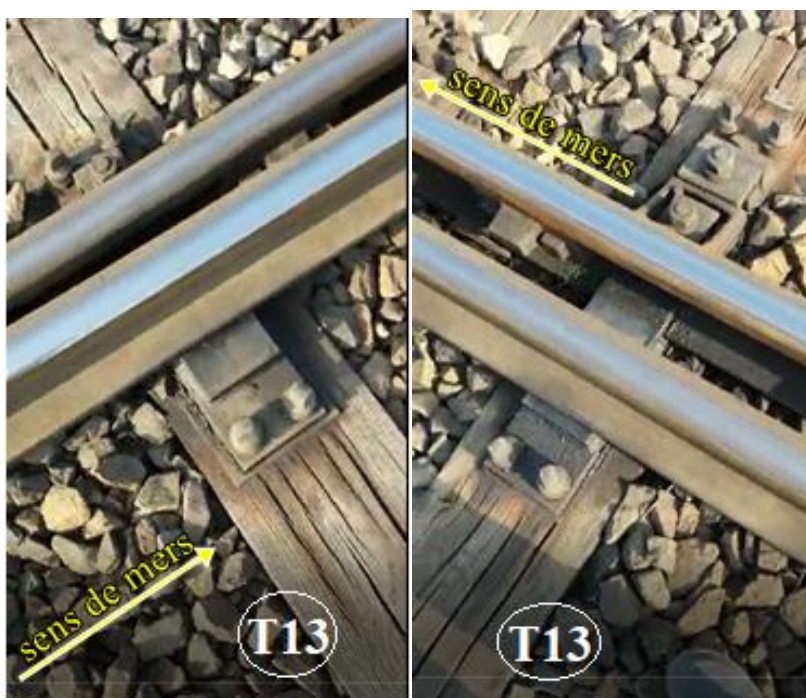
- T13: prezintă crăpături sub plăcile metalice, în zona prinderilor; dreapta și stânga – prinderea este inactivă;

*Foto nr.10 - traversa T13 - prinderea placă-traversă pe partea stângă și pe partea dreaptă*

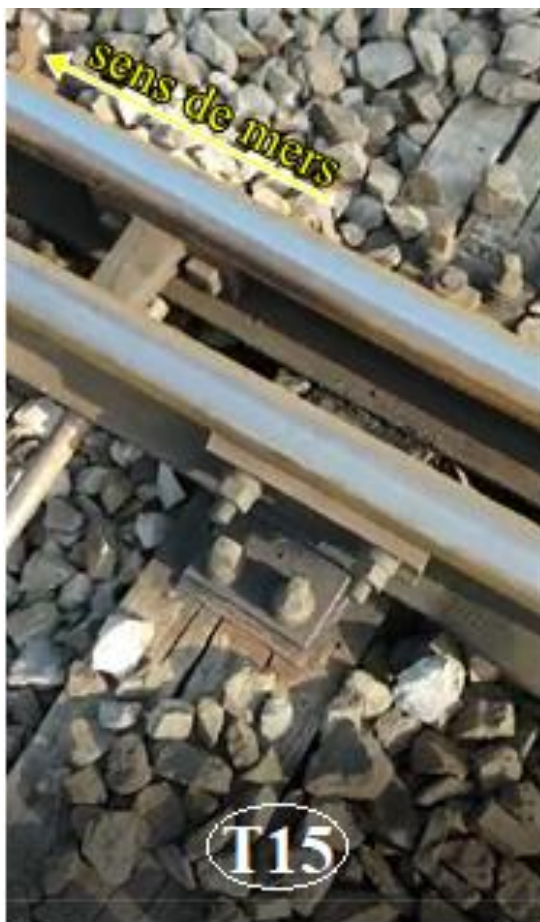
- T14: plăcile metalice prezintă urme pe traverse, de deplasare a plăcii metalice în exteriorul curbei, de aproximativ 13 mm la stânga și aproximativ 8 mm la dreapta; contraacul prezintă urme de deplasare în placă, spre exteriorul căii, de aproximativ 16 mm;
- T15, T16: prezintă crăpături sub plăcile metalice, în zona prinderilor; dreapta și stânga – prinderea este completă cu tirfoanele înclinate în lungul traversei înspre exteriorul căii de rulare;

*Foto nr.11 - traversa T15 - prinderea placă-traversă pe partea dreaptă*

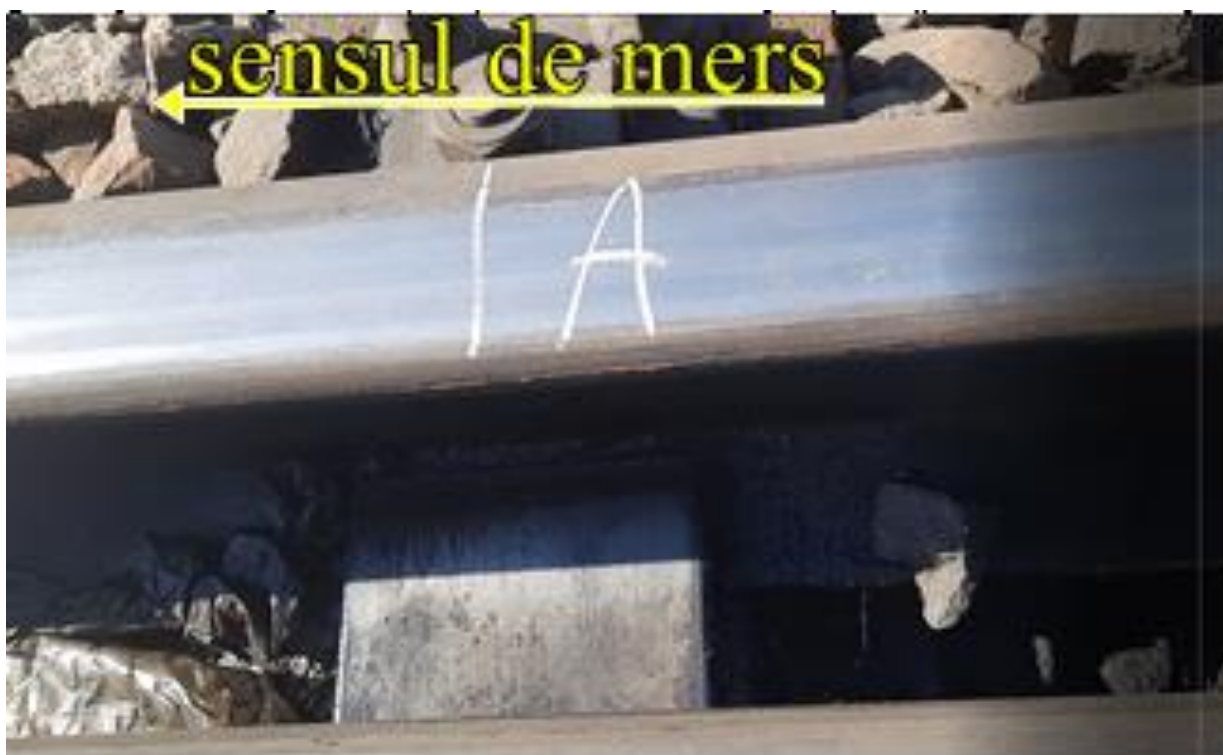
- în aceste condiții, pe parcursul de intrare al trenului în stația CFR Medgidia, în cuprinsul schimbătorului de cale nr.45, manevrat pe poziția „abatere”, atacat pe la vârful, la data de 05.08.2021, ora 10:45, s-a produs părăsirea flancului activ a contraacului curb și căderea, între contraacului curb și acul drept, pe talpa acului, a primei roți din partea dreaptă a primului boghiu al vagonului nr. 84539305086-7 (al 4-lea de la locomotivă). Punctul a fost notat cu „A” și era poziționat la o distanță de 5,890 m după trecerea de prima joanta sudată a schimbătorului de cale nr.45, în sensul de mers al trenului.

- în zona punctului „A”, în cale erau 8 traverse speciale de lemn consecutive (T6÷T13) ce prezentau crăpături sub plăcile metalice, în zona prinderilor, cu prinderea placă transversă inactivă. Sub influența forțelor dinamice dezvoltate de materialul rulant aflat în circulație, ansamblurile contraace - ace - placi metalice s-au deplasat pe direcție radială în sensul creșterii ecartamentului peste limitele toleranțelor admise în exploatare.

*Foto nr.12 punctul de cădere de pe contraacul curb*

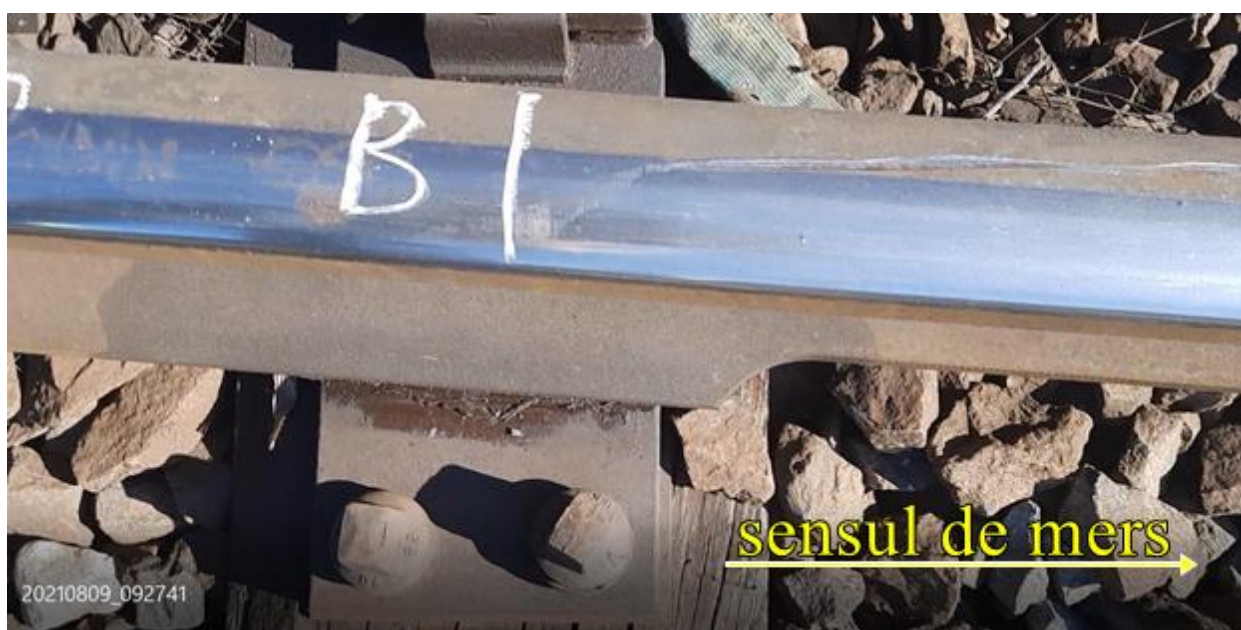
- la o distanță de 5,111 m după poziția punctului „A”, translatat pe acul curb din partea stângă, s-a produs escaladarea flancului activ al acului curb de către roata atacantă din partea stângă a primului boghiu al vagonului nr. 84539305086-7, punct notat cu „B”.

*Foto nr.13 punctul de escaladare a acului curb*

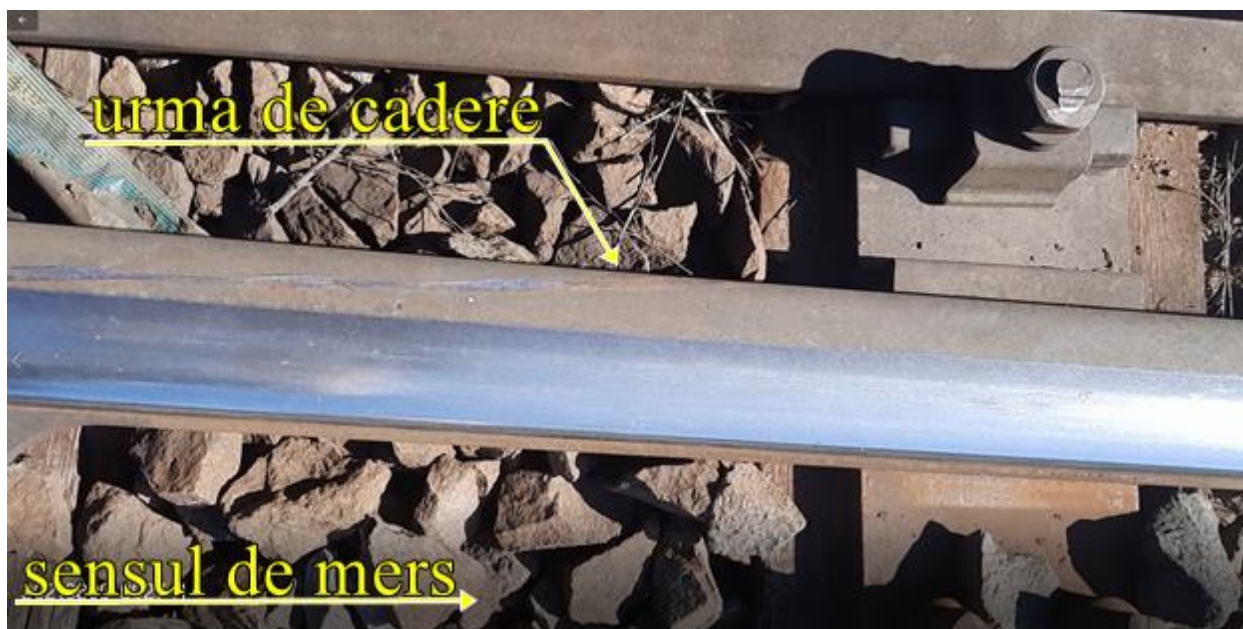
- din punctul „B” roata atacantă din stânga sensului de mers a circulat pe suprafața de rulare a acului curb o distanță de 0,415 m și a căzut, în punctul „C”, de pe flancul inactiv al acului curb, între acul curb și

contraacul drept. În continuare, roata din stânga a circulat în stare deraiată pe elementele metalice de prindere și pe traversele schimbătorului.

*Foto nr.14 punctul de cădere de pe flancul inactiv al acului curb*
